# MEDDELELSER FRA VEIDIREKTØREN

Mai 1933

## VINGNES BRO

Av overingeniør C. Crøger.

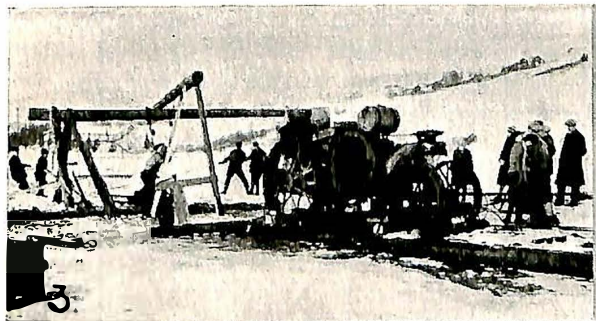
Fig. 3. Mudderskje trukket av traktor.

Arbeidet med broen begynte høsten 1930, men det første år artet anleggsdriften sig, delvis som følge av begrensede disponible midler, vesentlig som forsøks- drift, og med anskaffelse av redskap og maskineri m. v. Etter at isen hadde lagt sig blev fundament nr. 9 mudret. Arbeidet blev utført med almindelig mudderskje trukket av traktor, se fig. 3, eller winch og tok en måned. Mudringen her kostet ca. kr. 10,— pr. m<sup>3</sup>. Særlig fra Lillehammers side blev det imidlertid sterkt fremholdt ønskeligheten av å få broen bygget så hurtig som mulig, og det blev da klart at skulde dette kunne opnåes, måtte der brukes andre frem- gangsmåter ved mudringen som delvis må foregå på 5—6 m vanddybde. Der blev derfor efter initiativ av byggelederen, avdelingsingeniør Groseth, anskaf- fet en 6” „Morris” centrifugalpumpe med 22 HK elektrisk motor direkte koblet til pumpeakslen. Efter fabrikkens opgave yder pumpen 31 cu yds. pr. t.

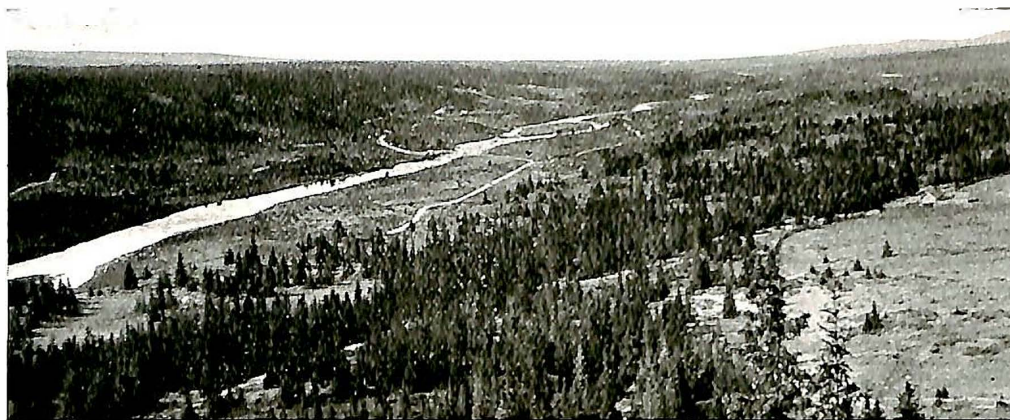
Parti fra Tisleiadalen. I bakgrunnen sees seterveier som er farbare med bil. Fotografiet er tatt før staten overtok vedlikeholdet av høifjellsveien Leira—Gol

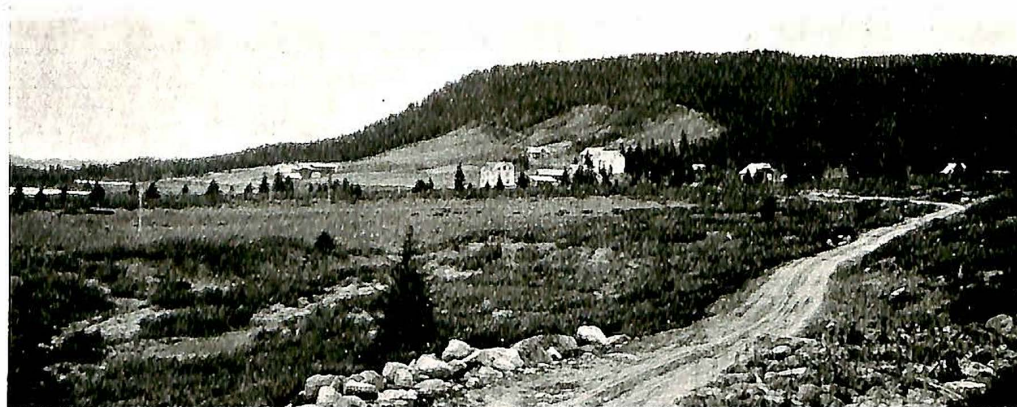
Parti fra Hovda. I forgrunnen sees høifjellsveien Leira—Gol. Fotografiet er tatt før staten overtok vedlikeholdet av denne vei, som på dette parti fremdeles er uforandret.

Veienes byggemåte er på en praktisk måte innrettet etter terrengets beskaffenhet. Således varierer kjørebredden fra 2,0 m i kostbart terreng til 3,75 m der hvor en utvidelse er forbundet med forholdsvis små utgifter. Stigningene kan på enkelte vanskelige partier være noget sterk, men ikke verre enn at en hvilken som helst bil kan kjøre, og kurvaturen vil for en forsiktig kjører ikke volde nogen vanskeligheter. Veidekket — som overalt består av grus — er som regel godt vedlikeholdt.

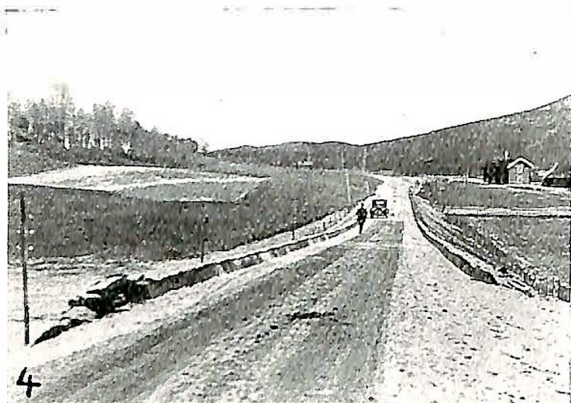
Fig. 4. Veien Tynset—Alvdal. 25 cm høi stenkant med skråning 2:1.

Nedenstående bilder fig. 1, 2 og 3 er fra veianlegget Os skole—Os bro og fig. 4 fra Tynset—Alvdal.

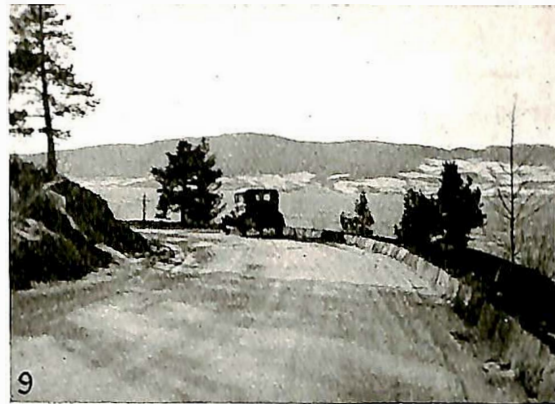
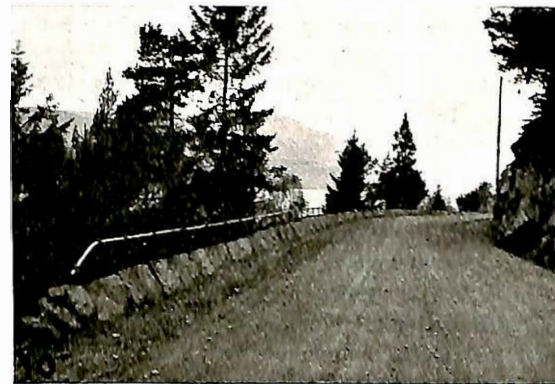
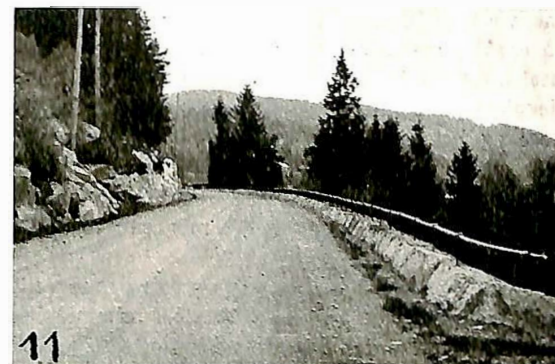
Fig. 9, 10, 11. Riksvei nr 50. Det gamle stabberekkverk omdannet til stenkant med skråning 2,5 : 1 med jernrekke på ca. 30 cm høie stolper.

På rute 50 like nordenfor Akershus grense er der et kort og forholdsvis bratt parti rundt en fjellhammer med jernbanen like nedenunder. Veien, som ligger i ganske sterk stigning og skarp kurve, er meget bred med rekkverk av temmelig svære stabber med jernrekker ovenpå. I forbindelse med en del grøftesprengning og utjevningsarbeide på innsiden er rekkverket nu forbedret således som vist i fig. 8, 9, 10 og 11.

Arbeidet her blev ikke egentlig billig, kr. 7,— pr. l. m. Stedet er imidlertid et av de farligste på hele ruten, idet det her har hendt at biler har holdt på å styrte ned på jernbanelinjen, hvorved også dennes trafikk kunde bli utsatt for ulykker. Veien, som er hovedforbindelse mellem det sydlige og nordlige Norge er forholdsvis sterkt trafikkert og dette i forbindelse med farenmomentet gjør det berettiget å anvende noget mer enn vanlig. Omkostningen kan i hvert fall i alt vesentlig betegnes som en gang for alle, idet vedlikeholdsutgiftene vil bli av forsvinnende betydning. Rekkverket antas her å være såvidt sterkt, at det vanskelig kan skades nevneverdig av trafikken.
