## Geotekniske undersøkelser, særlig i samband med nyanlegg

*Overingeniør Holger Brudal*

### *Nyanlegg.*

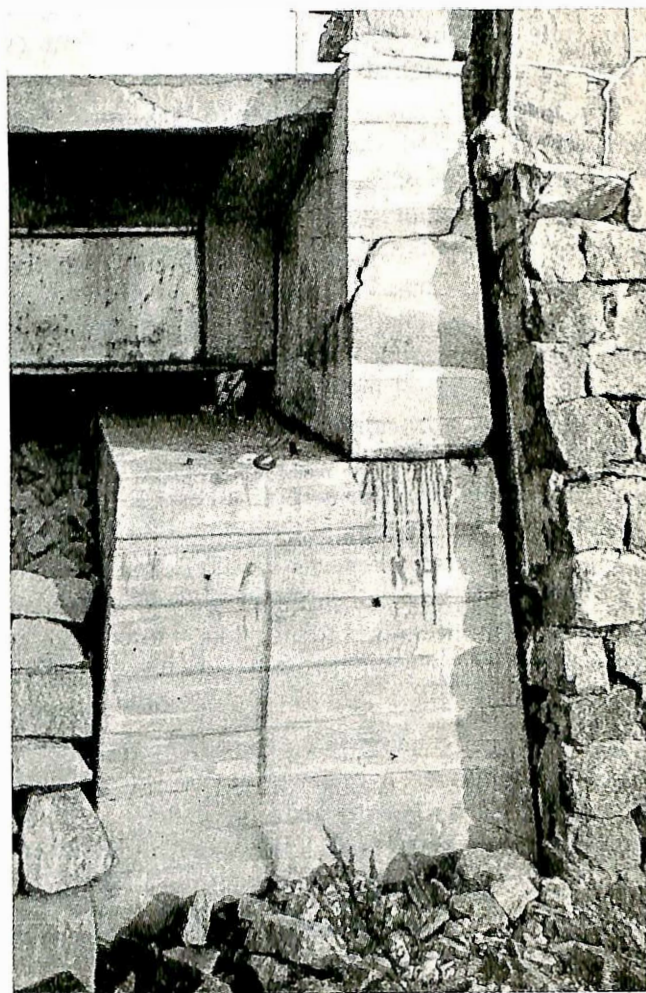
Fig. 3. Detalj fra fig. 2.

Fig. 2 viser en relativt lav fylling som dog representerte en for stor belastning av undergrunnen. Fig. 3 er en detalj som viser forskyvningen av det ene landkaret.

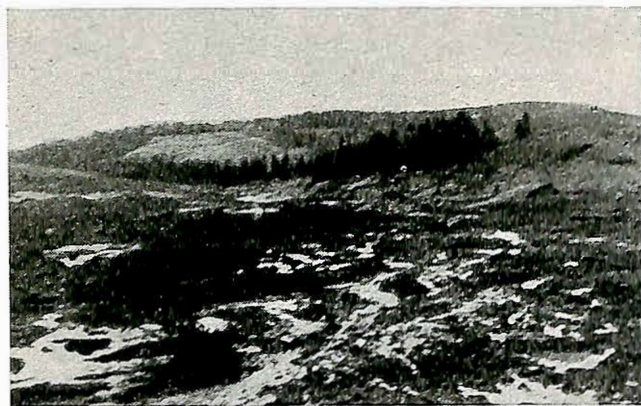
Fig. 5. Skred foregått uten inngrep fra menneskers side.

Fig. 5 er tatt med for å vise et sted hvor undergrunnens likevekt har vært fullstendig labil. Der var ikke foretatt noen graving på stedet. Der gikk et lite initialscred ved en liten bekk.

Det ligger her nær å tenke på at leirens saltinnhold i tidens løp er blitt så redusert at skjærfastheten er minsket i den grad at nødvendig stabilitet ikke lenger var tilstede. Grunnvannets utvaskning av saltet skjer rimeligvis raskest nær bekken, dennes eroderende virkning lettes og prosessen er igang.

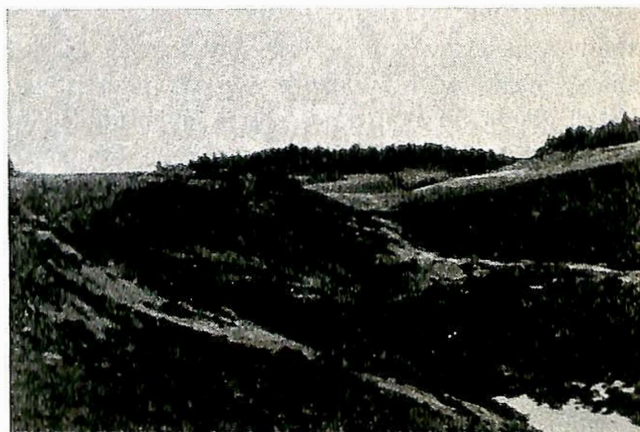
Fig. 6. Samme sted som fig. 5 og viser bløte masser.

Fig. 6 er fra samme sted som 5 og er tatt med for å illustrere hvor lettflytende masserne var.

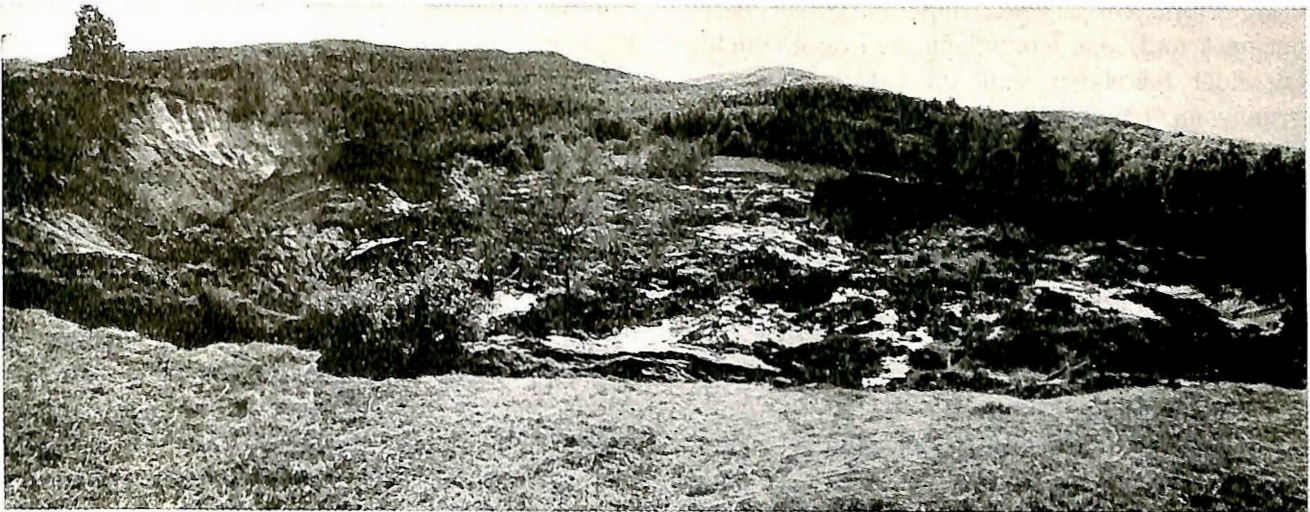
Fig. 7. Skredet ble utløst så vidt vites uten inngrep fra menneskers side.

Fig. 7 er ytterligere et eksempel på hvordan likevekten på forhånd var labil. Det relativt trange utløp for den langt bredere skred-grop tør være illustrerende.

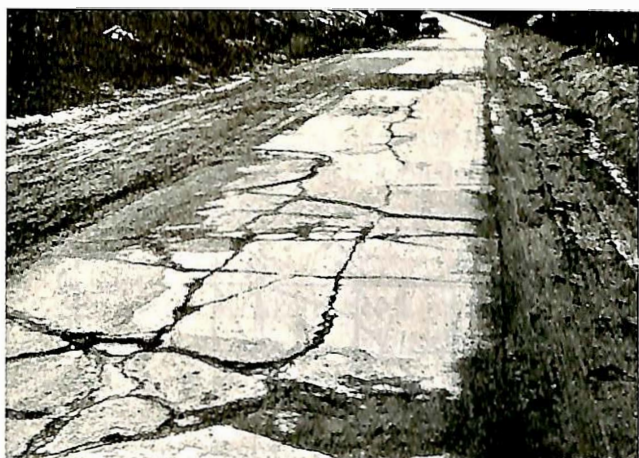
Fig. 2. Betong på nyplanering med ujevnt hvide grunn.

Fig. 1 viser et parti fra riksveg 50 i Akershus hvor betongen ligger på gammel grusveg og hvor forøvrig grunnen er jevn. Fig. 2 viser et annet parti fra samme veg, lagt på nyplanering på sterkt ujevnt hivende grunn.

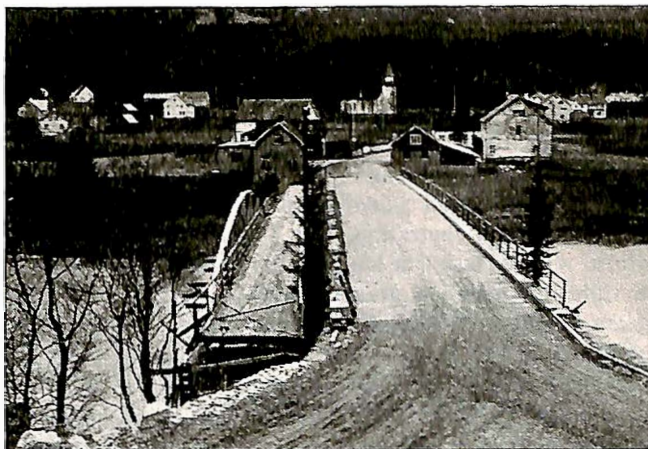
Fig. 3. Tonstad bru. Den gamle bru til venstre.

Den nye bru er en utkraget stålbejelkebru med armert betongdekke. Kjørebanelen er 6,0 m og spennvidden  $28,1 + 30,2$  m. Brua har 4 stk. stålbejelker i DIMAX 100, forsterket ved innsveisede «vouteplater» over pilarene. Spennvidden er nær grensen for hva en kan greie med helvalsede bejelker, og brua virker meget slank.

Fig. 3 og 4 viser den nye brua etter åpningen, med den gamle brua ved siden av. ●stre spenn ligger i 30 ‰ stigning og vestre spenn horisontalt — med vertikal-kurve over pilaren.
