## Litt om vegar og bruer i Tyskland

Overingeniør G. A. Frøholm

Tetting av lekkasjer i tunneler ved injeksjon. Innlegg holdt på 6. Nordiske Jernbanegeoteknikermøte, Oslo 8. september 1958. Med tillatelse gjengitt etter Tekniske meddelelser — NSB, nr 3, 1958.

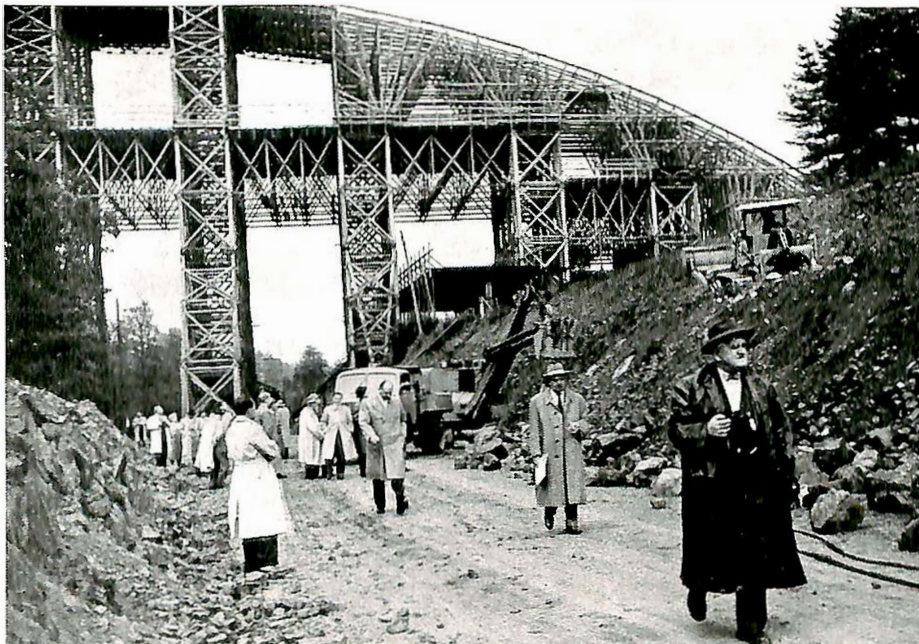
Fig. 2. Blombach-brua. Tverrsnitt.

ber dette hovedspennet (fig. 2). Brubaneberaren over bogen og over dei 9 sidespenna er også forma som ein holkasse av armert betong, og med fem langsgående vegger eller bjelkar.

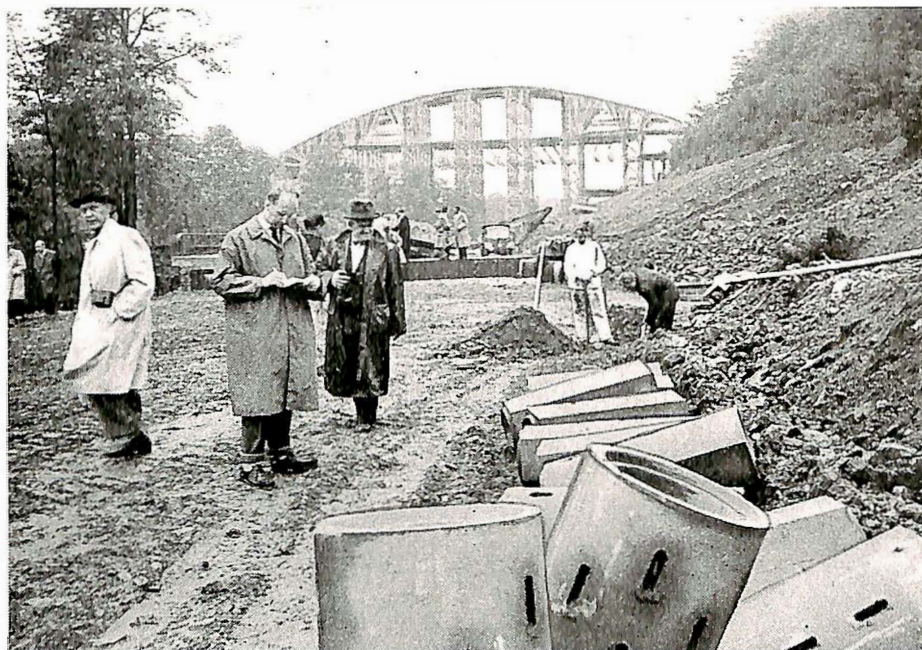
Fig. 9. Cementrøyr med sidehol for vassinnlaup. Vi ser Blombach-brua i bakgrunnen.

Dei legg stort arbeid ned for å få godt vassavlaup, fig. 9. Cementrøyr med 20—40 cm innvendig diameter og med vass-innlaupshol langs sidene legg dei ned slik at dei ligg omlag 1,5 m under ferdig køyrebane kant. Kring desse røyrene fyller dei so stor singel at han ikkje kan kome inn i drenerøyrerne. Utanfor der fyller dei finare rein grus. Dette verkar som eit filter slik at sanden ikkje kan renne inn i drenerøyrerne. Men vatnet får lett avlaup gjennom den reine grove grusen.
