Bruinspeksjon med drone

Muligheter og begrensninger.
Erfaringer fra Region øst (2015-2018)

Muligheter og begrensninger ved bruk av droner til bruinspeksjon

Erfaringer fra Region øst (2015-2018)

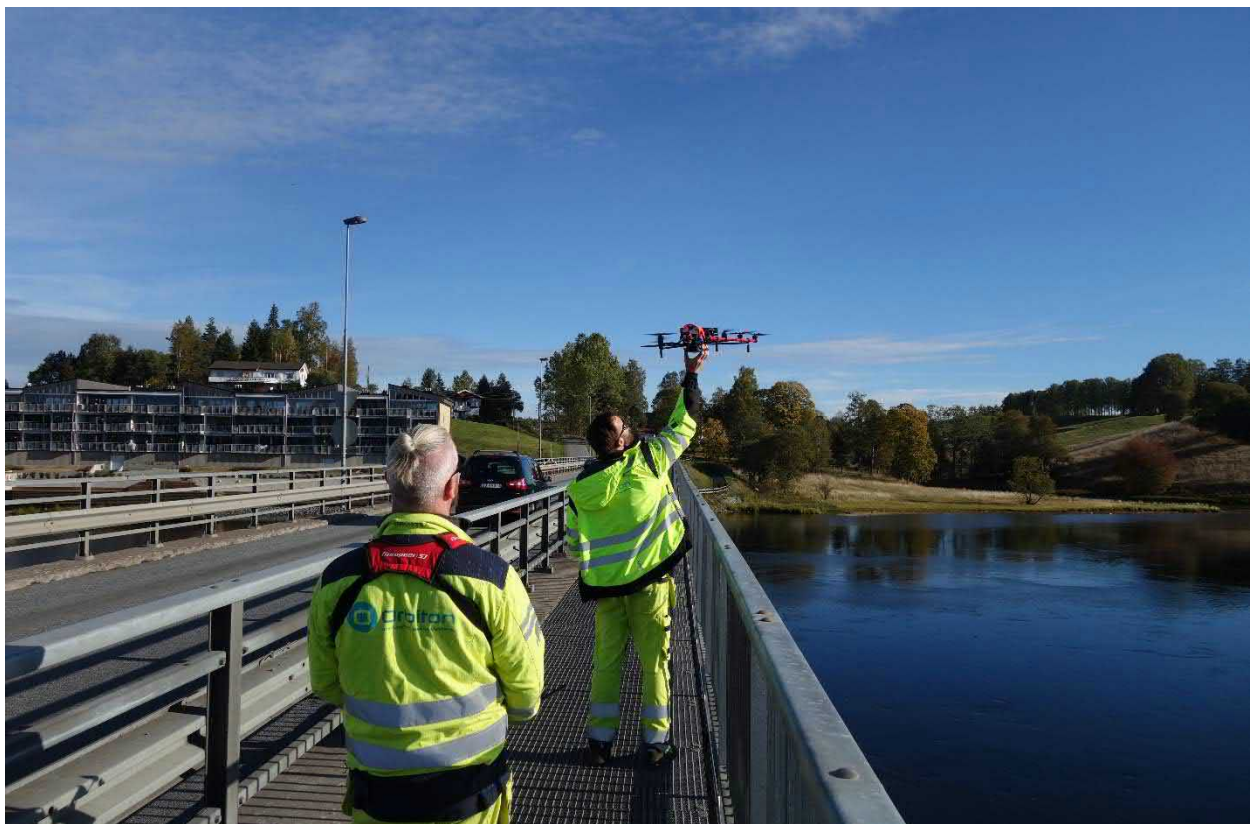
Foto 1. Drone som er benyttet til bruinspeksjon i 2015-2018.

Se foto nr. 1 i innledningskapittelet, der det er avbildet dronen som vi har benyttet til bruinspeksjon.

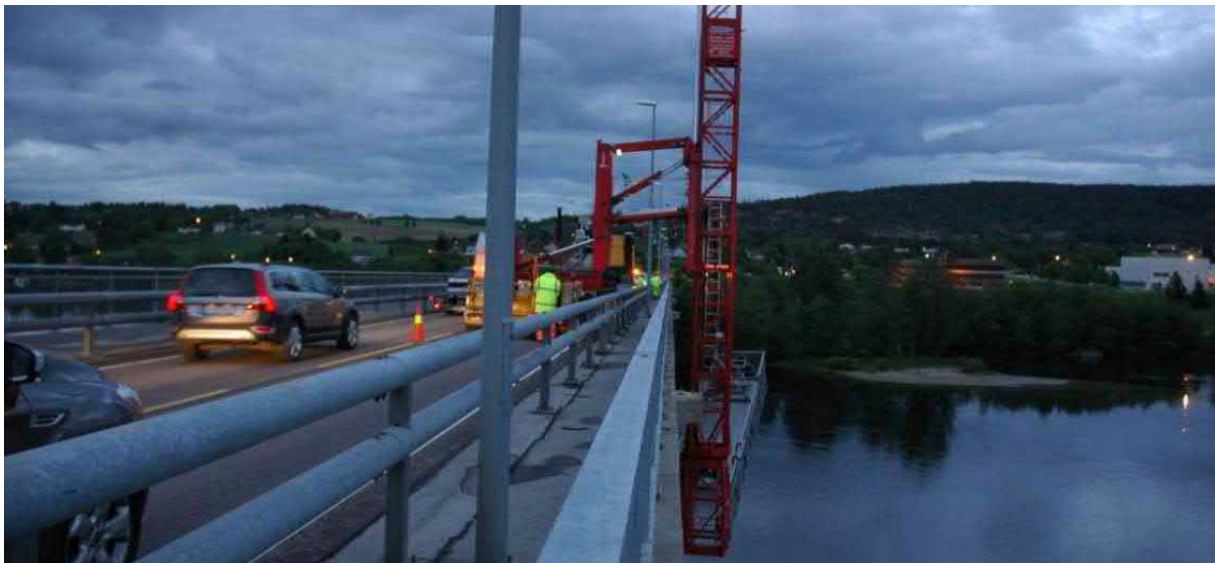
Foto 2. Inspeksjon med bruk av underbrulift i skumringen på kveldstid.

Foto 2 og 3 viser inspeksjon ved bruk av underbrulift utført på kveldstid/ nattetid med begrenset lys tilgjengelig. Fullstendig hovedinspeksjon på nattetid gir dårlig oversikt over brua og foto som skal belyse situasjonen blir ofte dårlig. Utsetting av arbeidsvarsling er både tidkrevende, relativt dyrt og risikofylt for flere aktører.

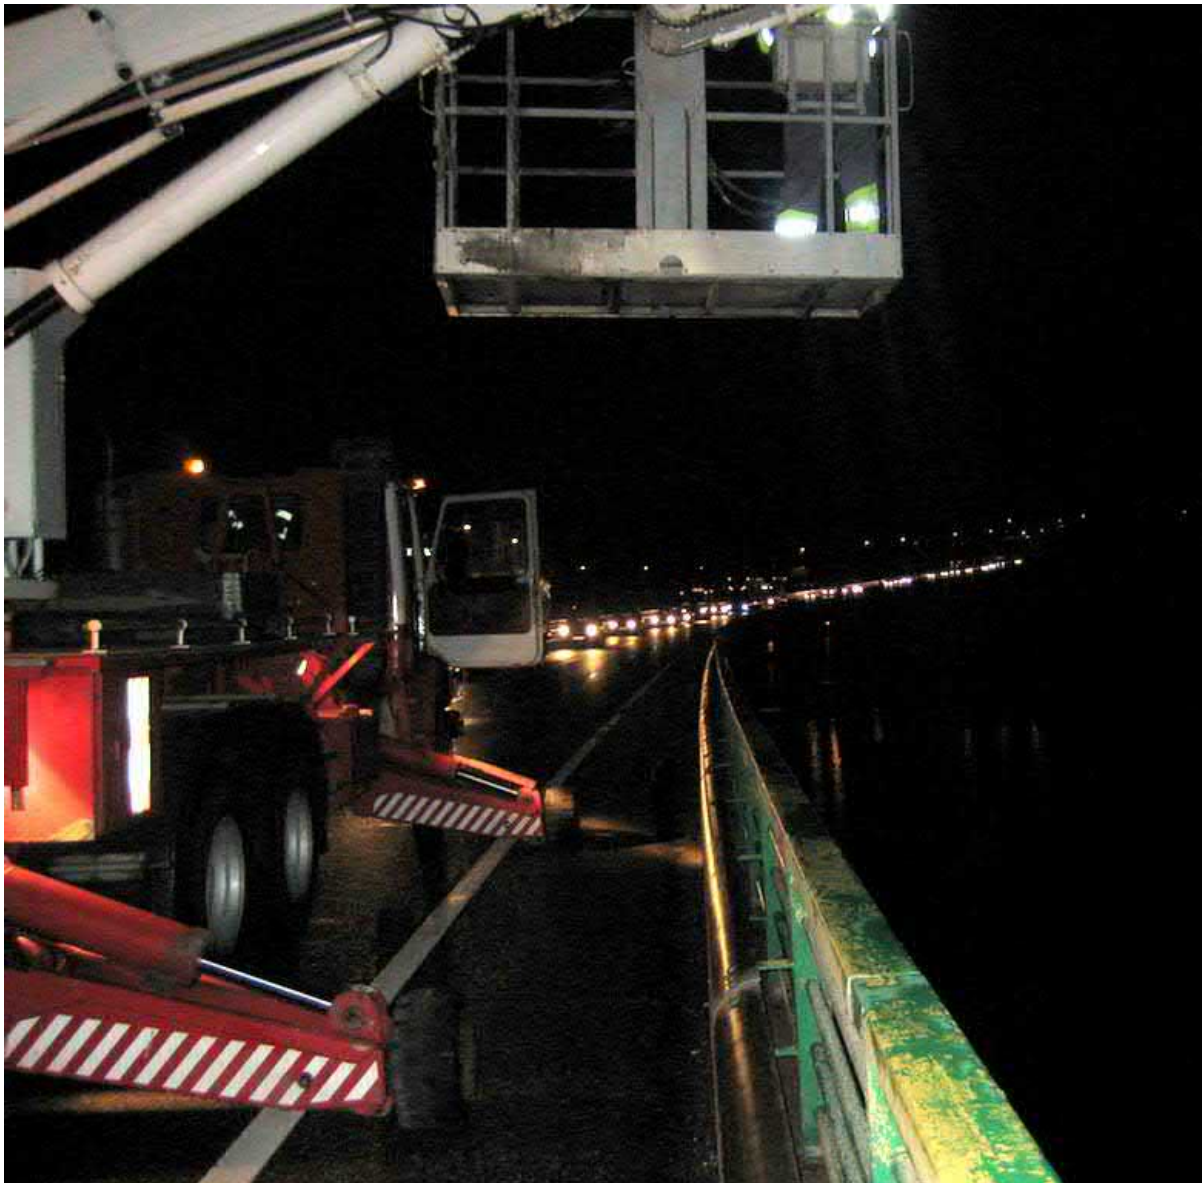
Foto 3. Hovedinspeksjon av Minnesundbrua utført i 2007 med bruk av underbrulift.

Foto 3 viser Minnesundbrua inspisert tilbake i 2007 med underbrulift. Den gang var brua bare ei 2-felts vegbru, mens den i dag er utbygd til ei 4-felts vegbru. På en tilsvarende vegbru i dag må det trolig benyttes støtputebil, følgebil/ ledebil og kanskje politieskorte for å føre trafikken forbi inspeksjonsstedet til underbruliften på en tilfredsstillende måte for å ivareta sikkerheten på best mulig måte. Enkelte bilister overholder ikke reglene. Tilbake i 2007 var det flere bilister som kjørte forbi ledebilen. Dette kunne skape en farlig situasjon og er ikke uten risiko.

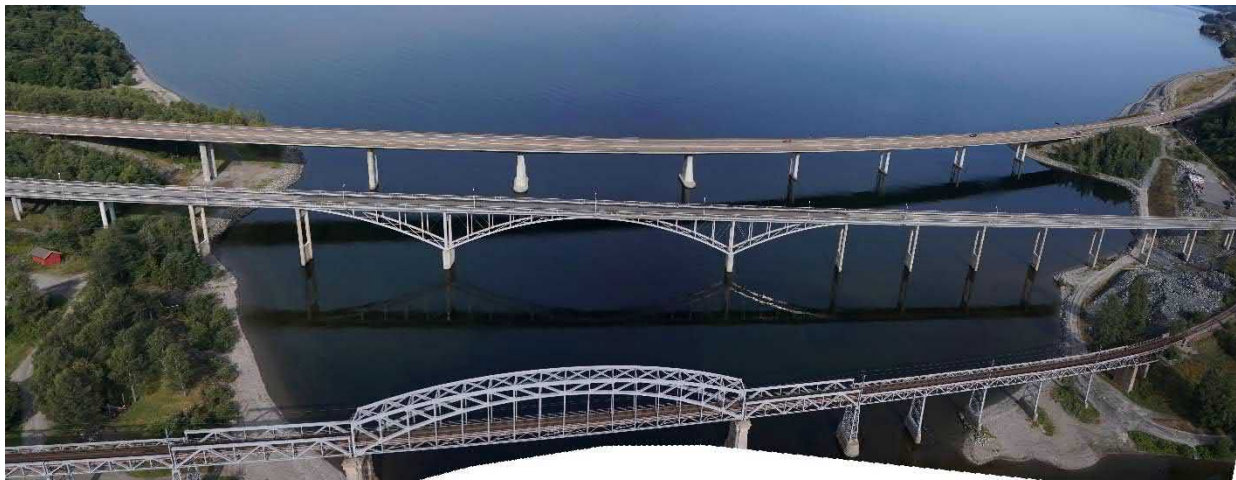
Foto 4. Et meget godt grunnlag for å planlegge videre inspeksjon av Langset og Minnesund bru.

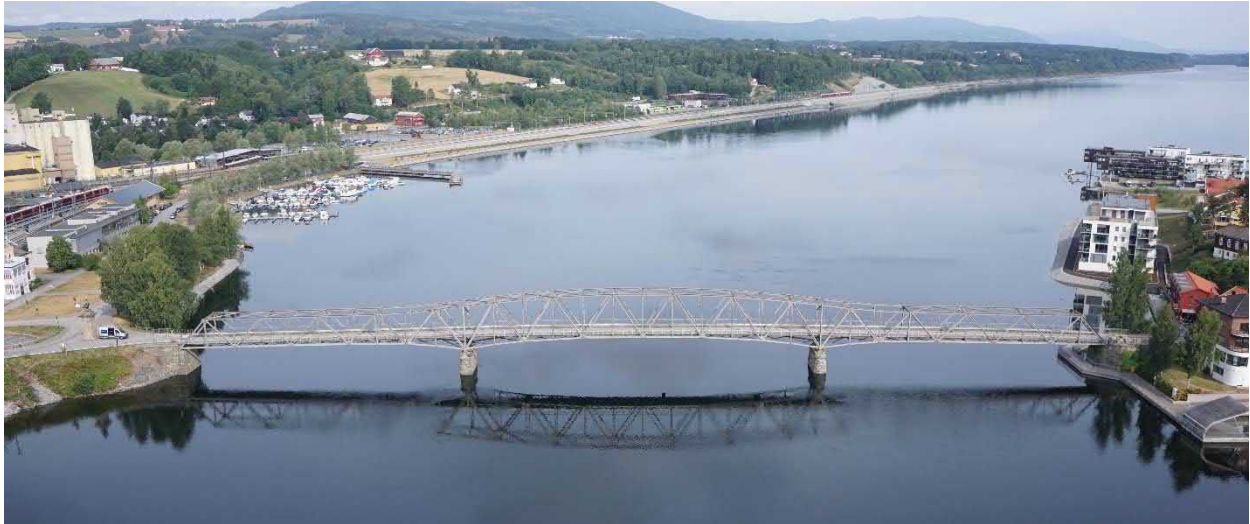
Foto 5. Hele fagverket på Eidsvoll Sundbru i et bilde. Nyttig å ha når man senere skal orientere seg i andre detaljfotoer.

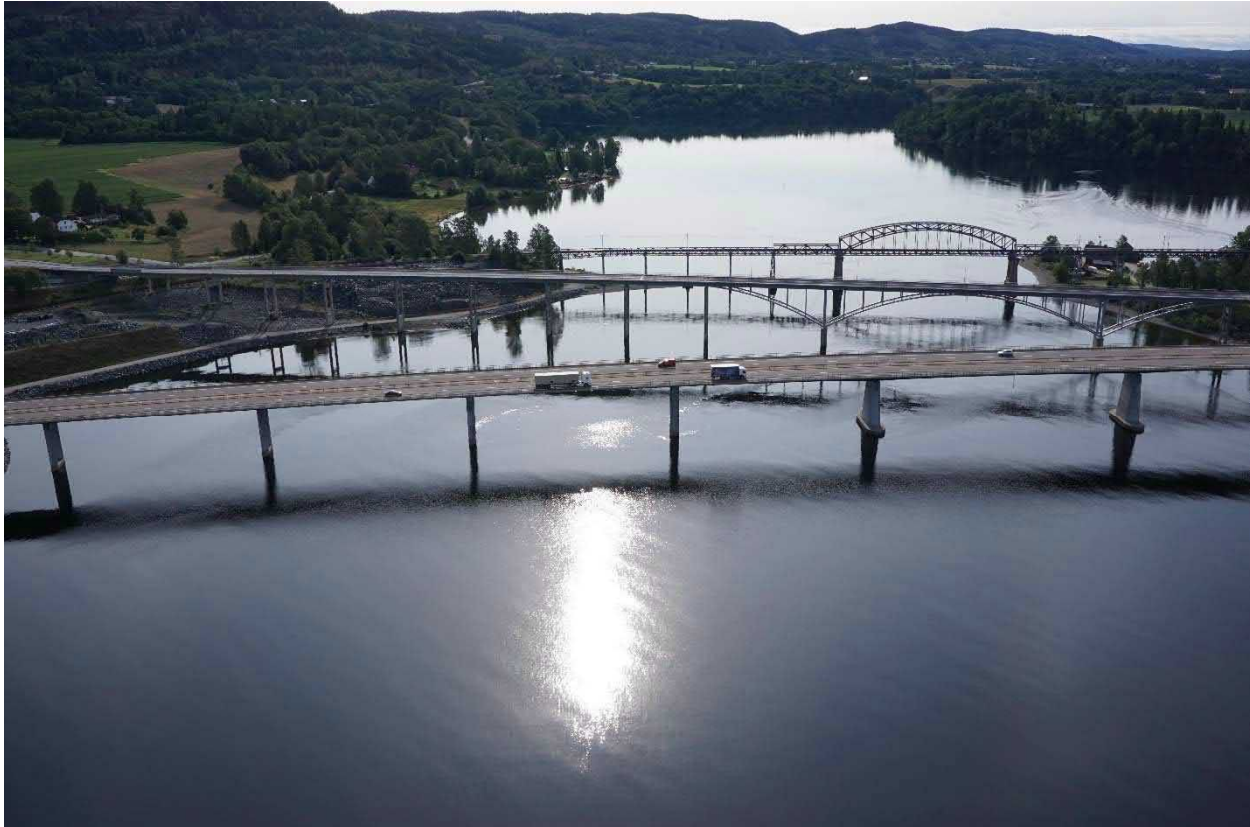
Foto 10. Minnesundbrua er godt egnet for droneinspeksjon. Lite hindringer.

Høytliggende store bruer på trafikkerte veier er trolig mest gunstig å inspisere med drone når det også kreves nattinspeksjon ved bruk av underbrulift. Tradisjonelle store platebruer og store kassebruer med enkle oversiktlige overflater gir trolig best økonomi å inspisere med drone. Minnesundbrua er ei slik bru.

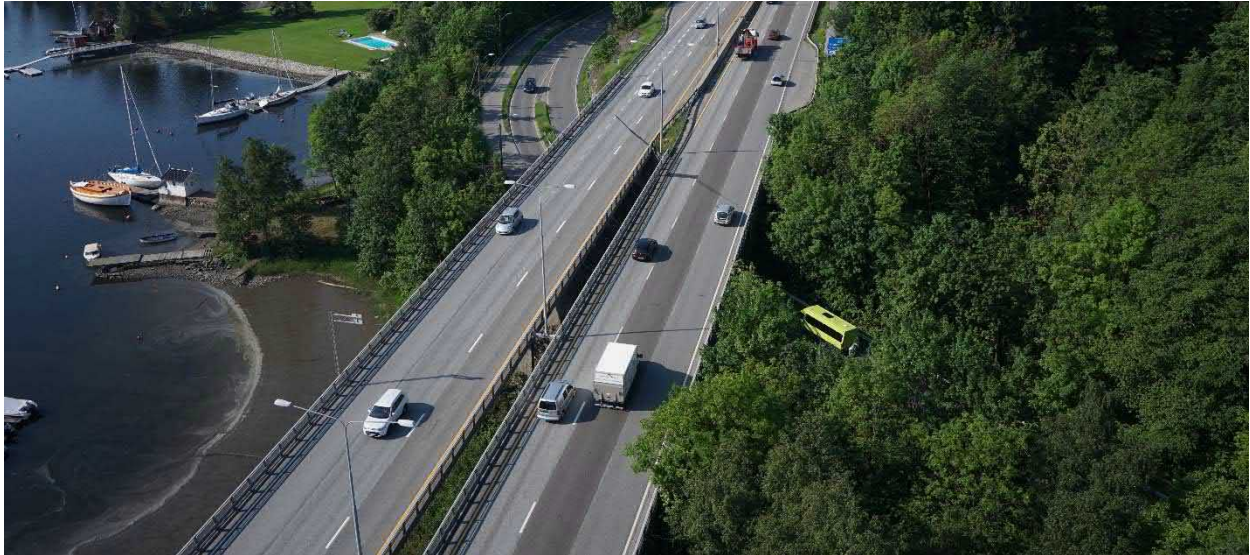
Foto 11. Bjørnsvikbruene i Sandvika ligger relativt høyt, men det er også tett med vegetasjon rundt bruene. Her valgte vi i tillegg inspeksjon med billift for å kartlegge delaminert betong underkant fuger. Bruene er av Norges mest trafikkerte.

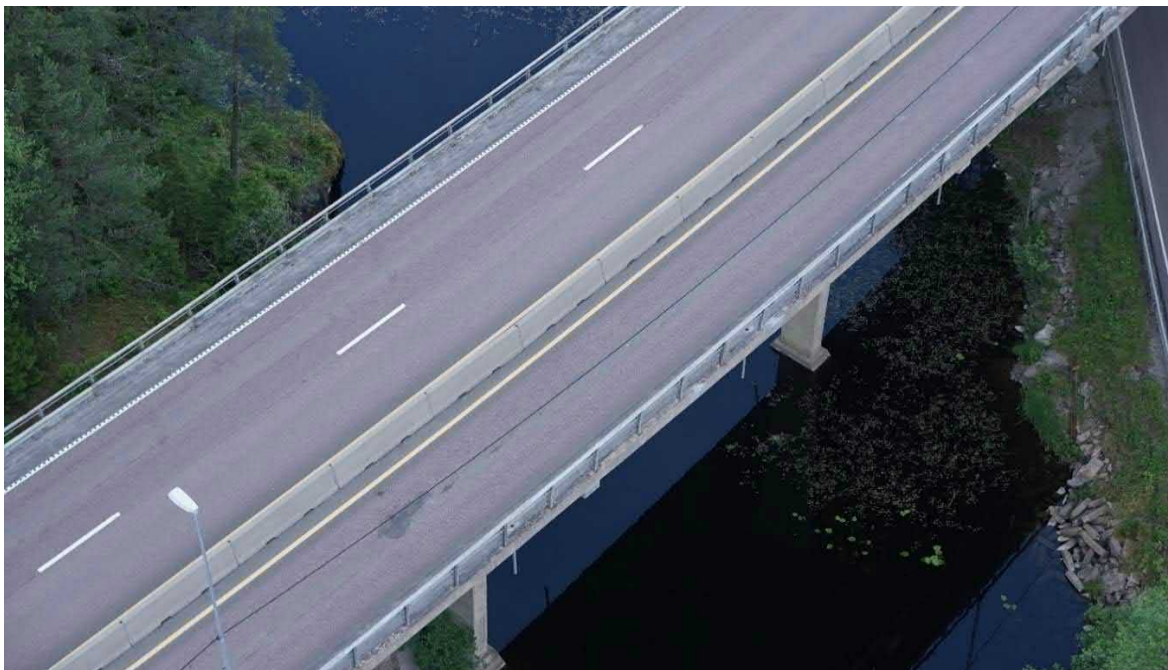
Foto 12. Nydammen bru ble flydd med drone på siden det var mye trafikk og en potensiell risiko med brulift. Fotoene er av meget god kvalitet og oppløsning. Se også opp for kabel som henger mellom lysmastene ved droneflyvning.

Brua vist i foto 12 under viser bru på E18. Den er høytrafikkert, men ikke spesielt høy og det kan være utfordrende å inspisere undersiden med drone. Når bruene ligger lavt, vil det trolig være tilstrekkelig med inspeksjon fra bakkenivå uten behov for andre hjelpemidler når også bruspenet og tilgjengeligheten under brua er god. Kommer man ikke til på lagrene, kan disse kartlegges med drone.

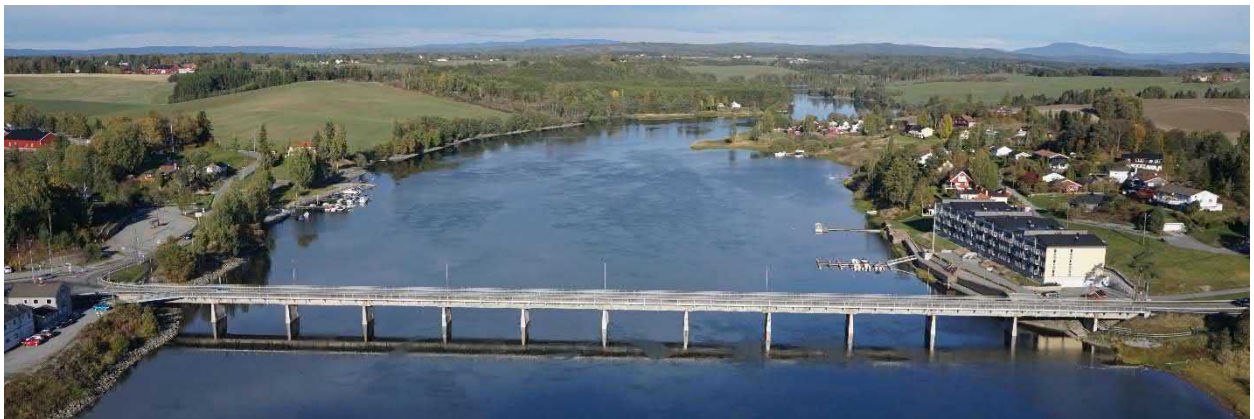
Foto 13. Vormsund bru over Vorma. Brua er lav, men har få hindringer for dronen ellers og det er derfor mulig å få kartlagt stort sett hele brua.

Vormsund bru ligger lavt over vann. Denne er inspisert med drone og vi har fått god bildekvalitet og fått kartlagt nær sagt alle flater på brua.

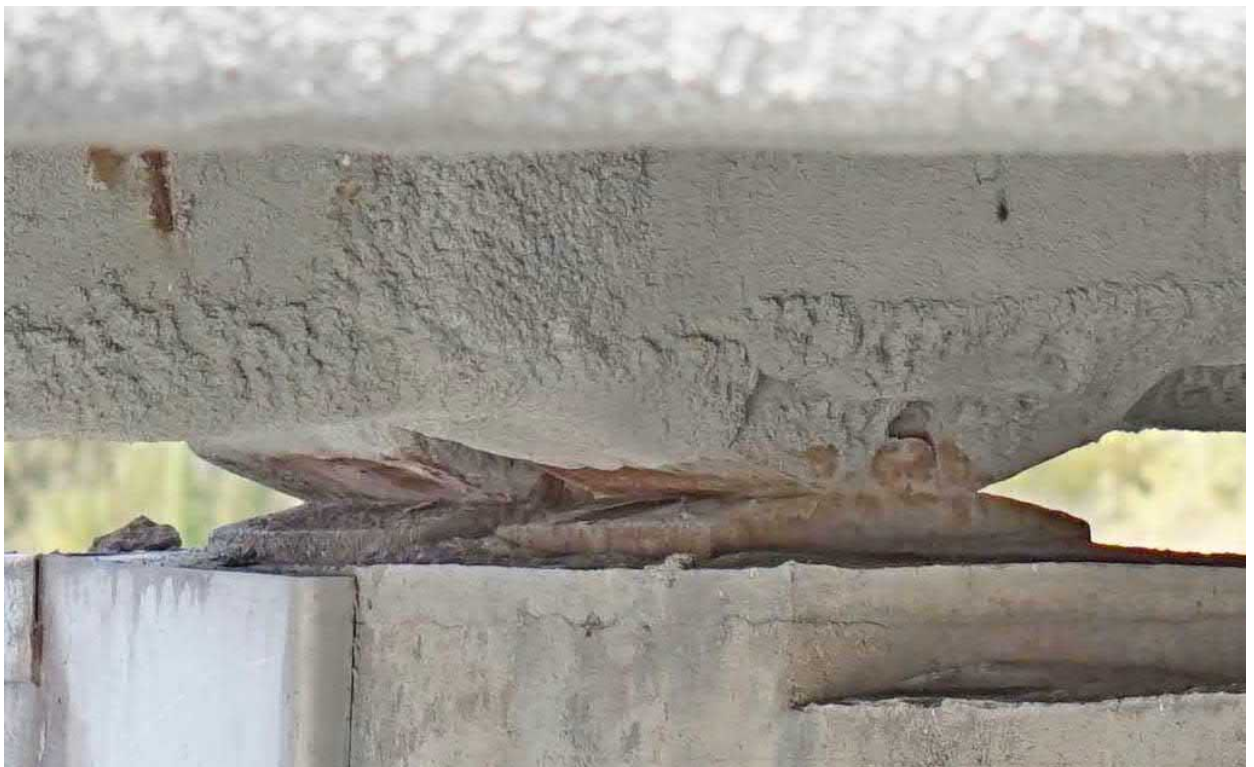
Foto 14. Lagerdetaljer på Vormsund bru viser ytterste bjelker på motsatt side av hvor dronen står plassert. Kvaliteten på bildegrunnet er bra. Tilsvarende bilder er å finne på alle de andre lagrene også.

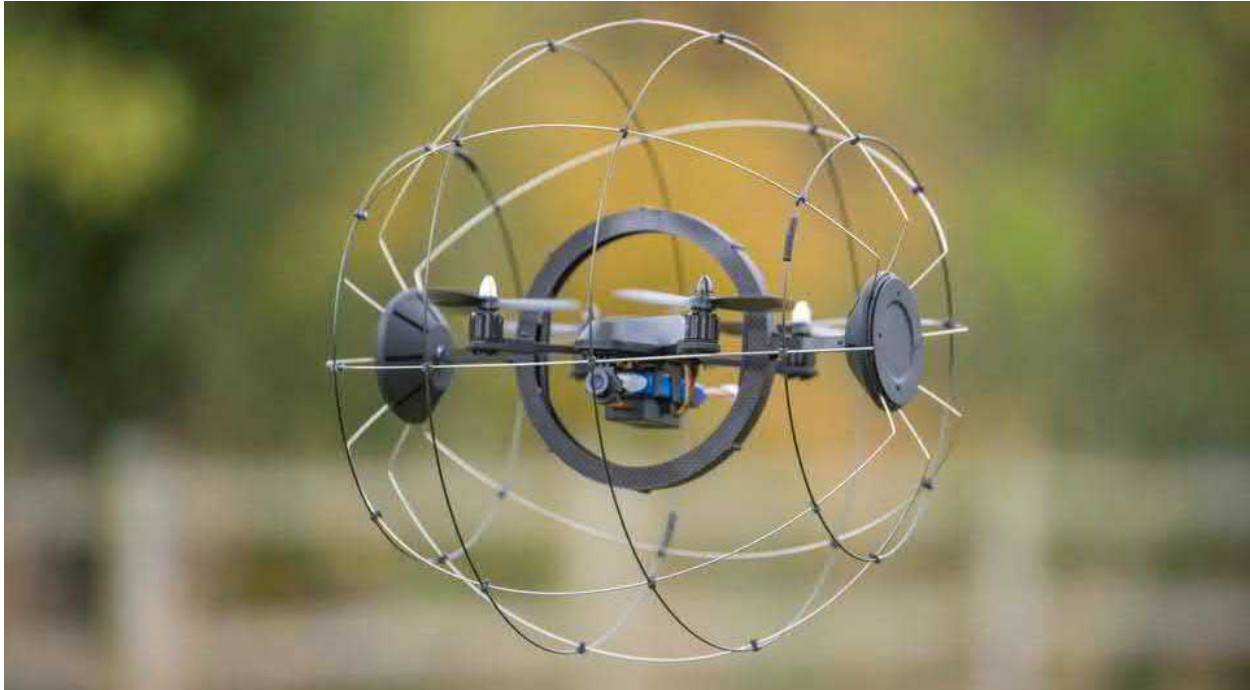
Foto 15. Eksempel på drone som kan fly helt inntil konstruksjonene.

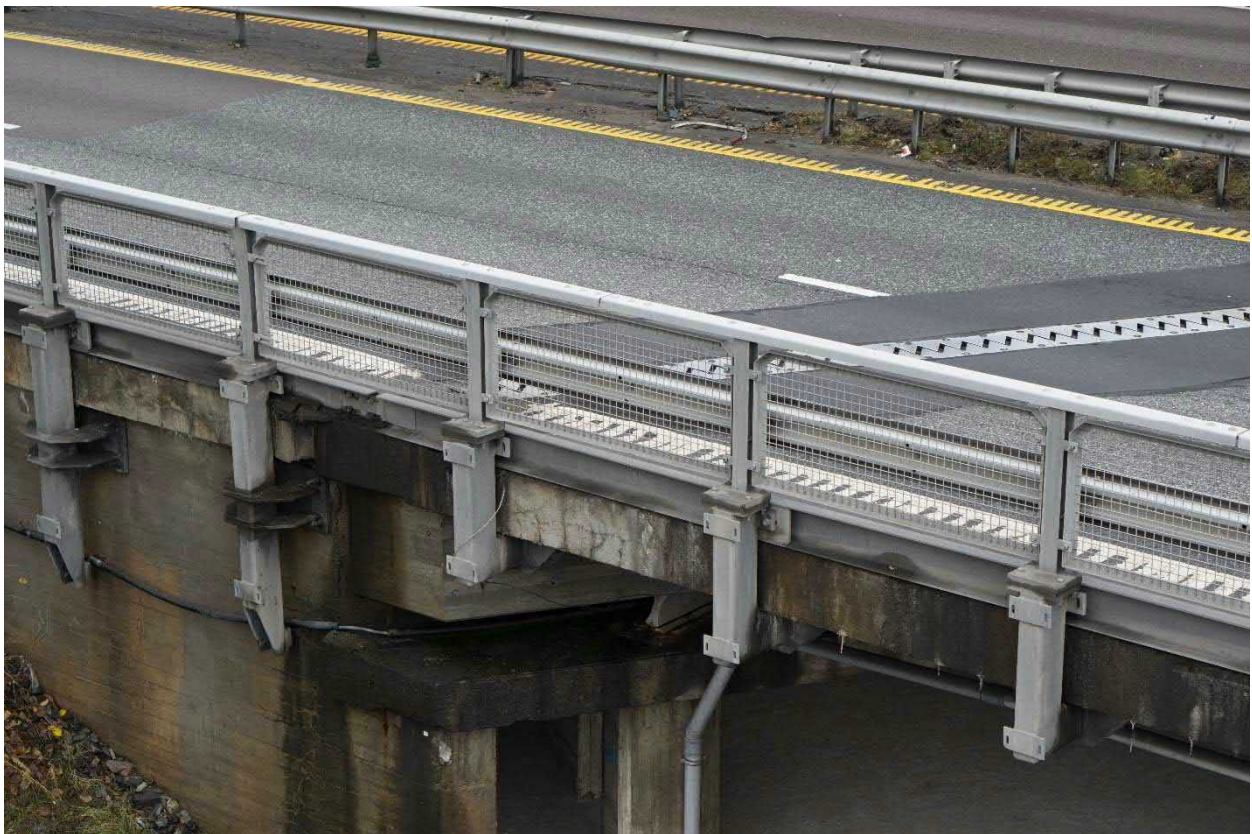
Foto 18. Inspeksjon av eksponert overflate etter nylig regnvær.

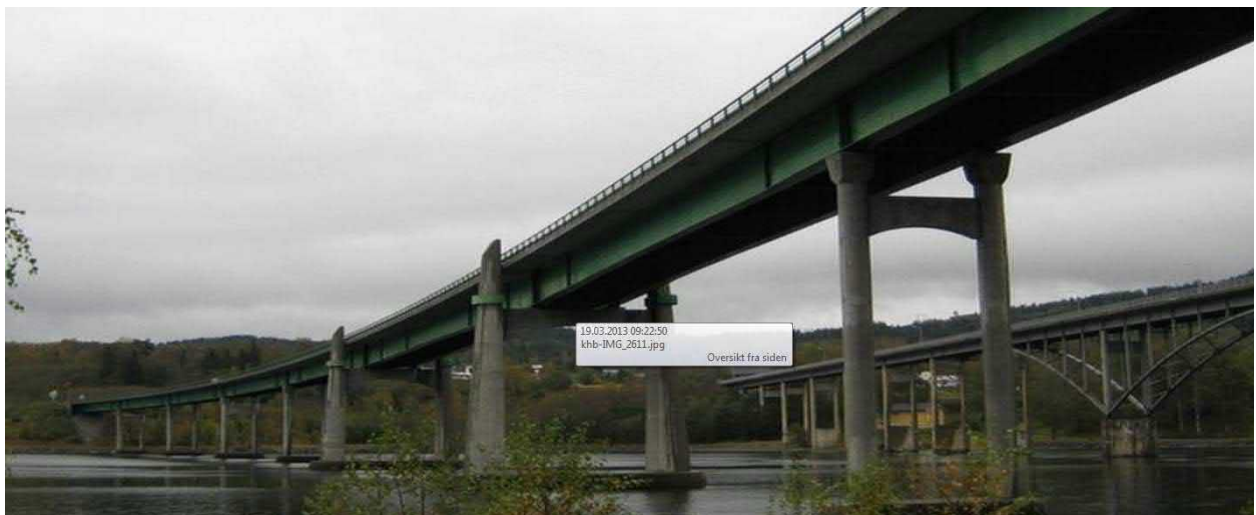
Foto 19. Minnesundbrua i noe dårlig lysforhold tatt med kamera fra bakkenivå.

På foto 19 ser man at toppstrøket på bjelkene er mørke, så det er viktig med gode lysforhold under inspeksjonen.

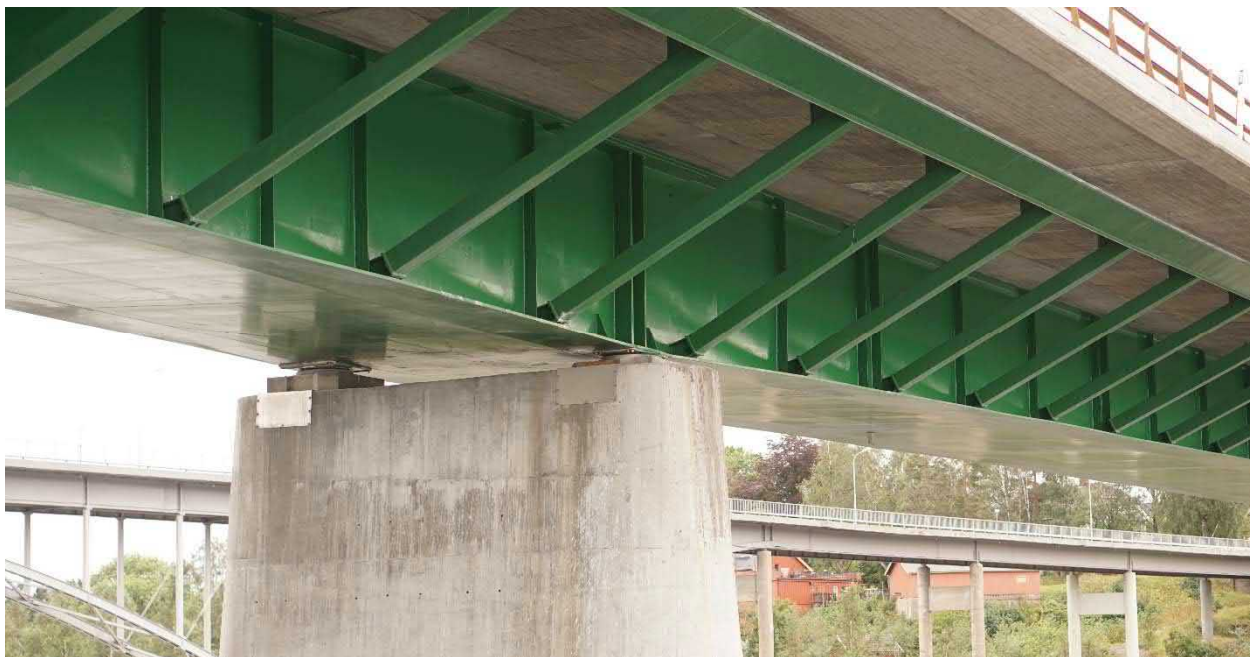
Foto 20. Minnesundbrua i gode lysforhold tatt fra drone.

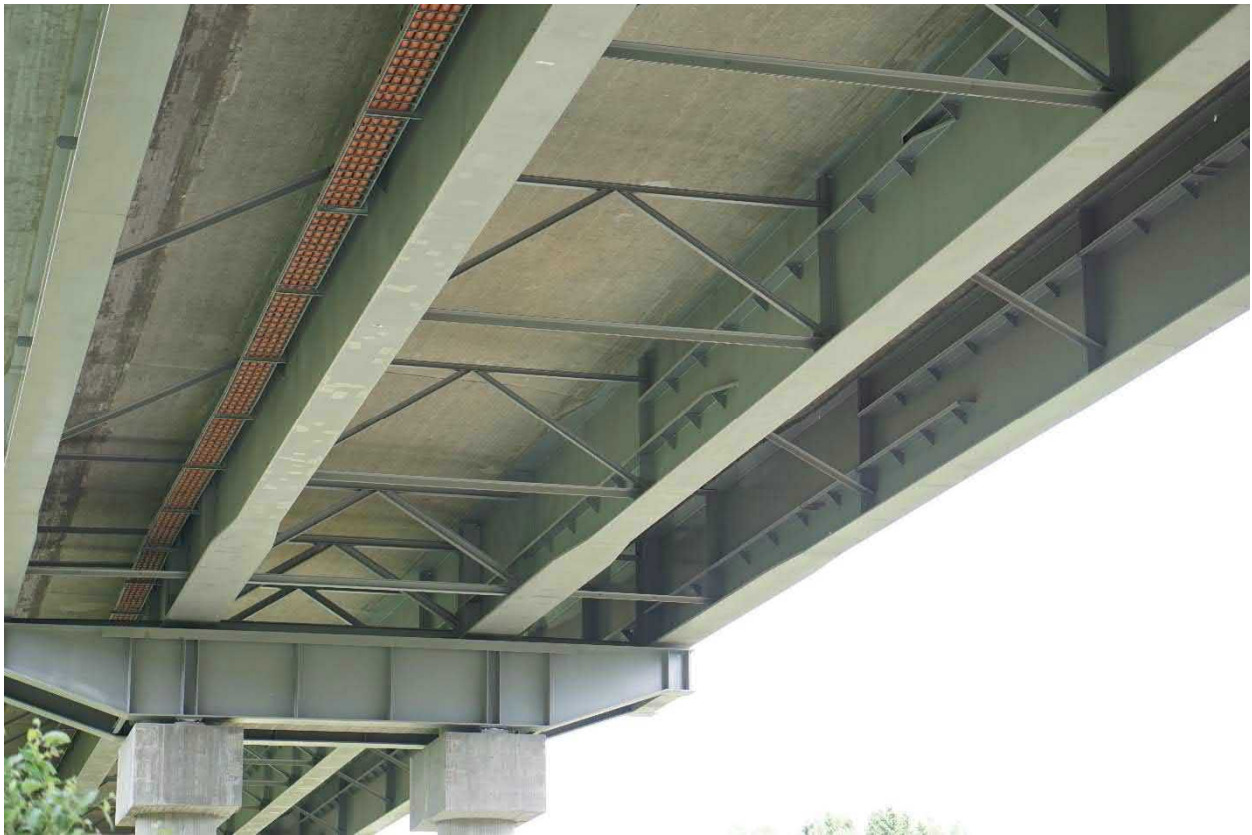
Foto 22. Julsrudbrua kartlagt med kamera fra drone i 2018. Veldig god kvalitet på bildene siden det er gode lysforhold og ingen andre hindringer. Inspeksjon overkant kabler ved den andre hovedbjelke er ikke mulig pga. den første bjelkens høyde. Inspeksjon overkant underflens krever at droneball flys.

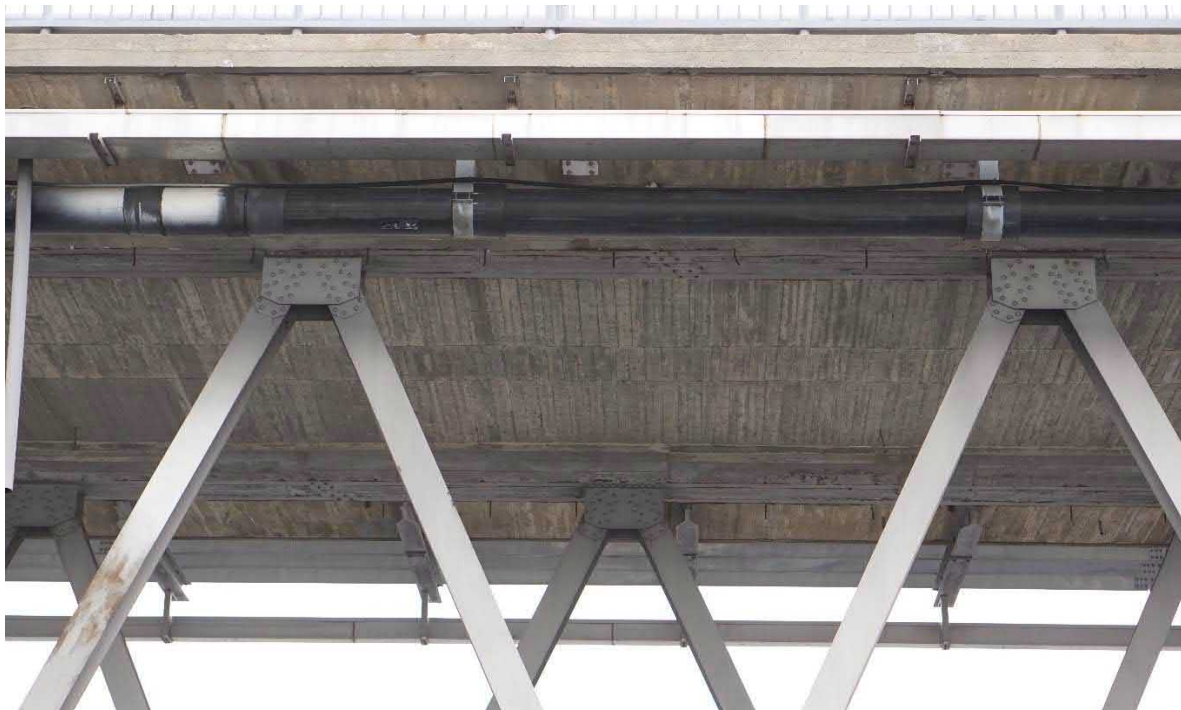
Foto 23. Inspeksjon av underkant brudekke på Fetsundbrua utført i dagslys med drone. Brua har en åpen fagverksløsning underkant brudekke. Det er mange detaljer på et slikt fagverk som krever mange ulike posisjoner for dronen, men løsningen er gunstig for å få gode bilder. Det er få mørke partier som er vanskelig å kartlegge med dronen.

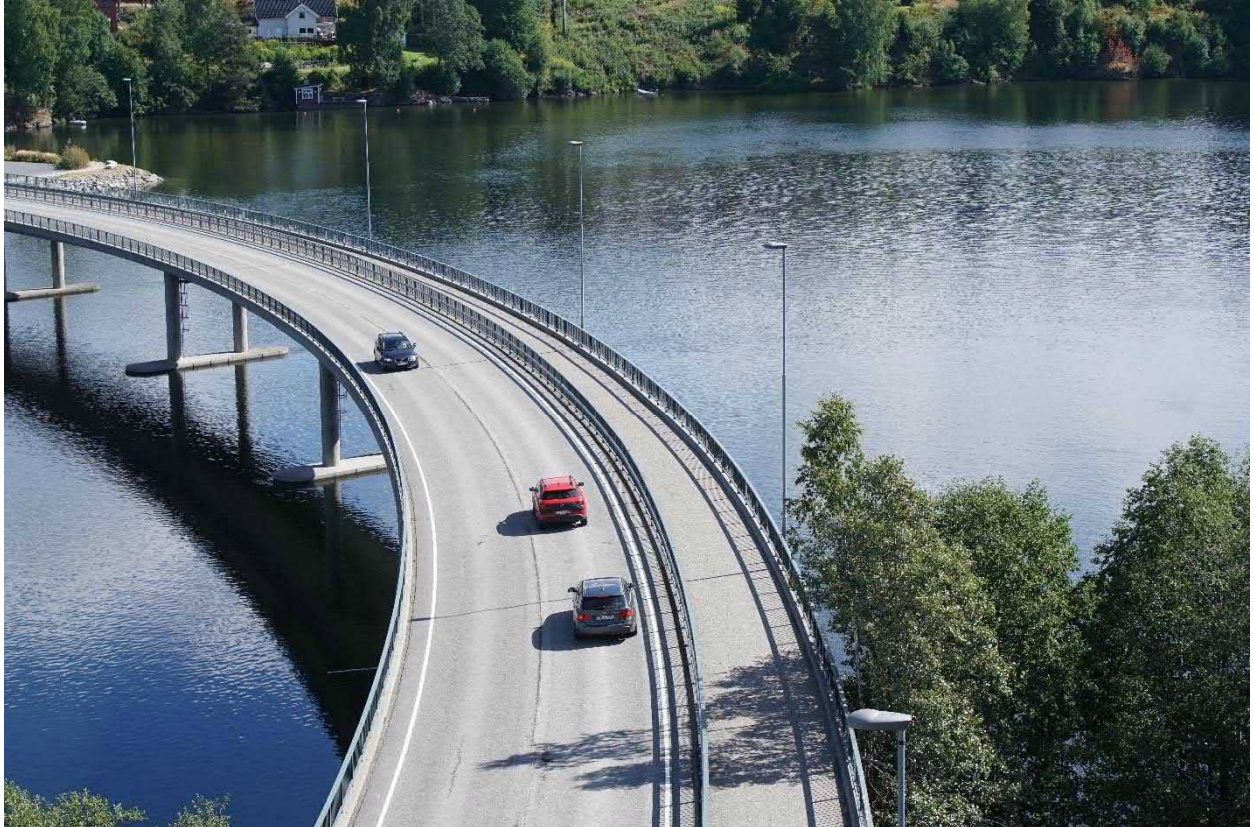
Foto 24. Eidsvollbrua ligger i kurvatur. På høyre side av brua kreves det mer forflytning av dronepiloten for å fly VLOS. Vegetasjonen hindrer dronens flymønster. Posisjoneringen til dronen er avgjørende for å få riktige bilder.

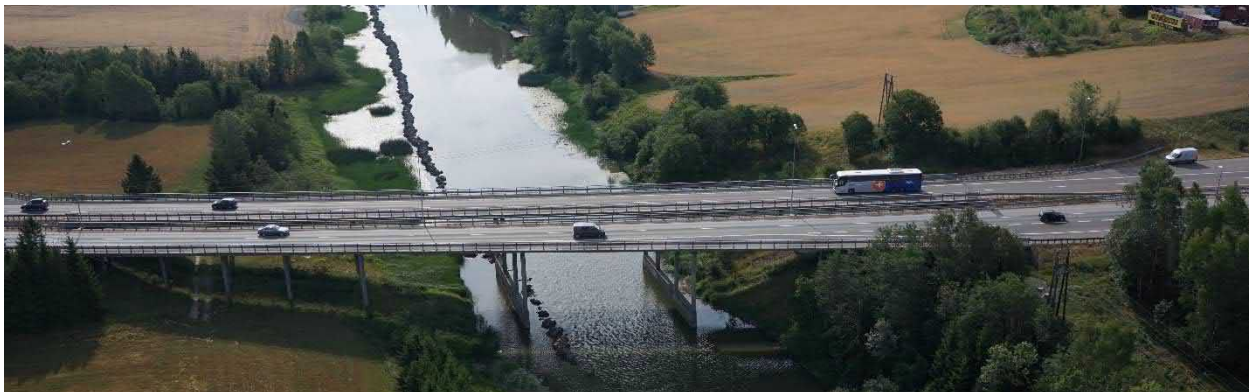
Foto 25. De høytrafikkerte Nitsundbruene ligger tett ved siden av hverandre. Brulift mellom bruene er ikke mulig. Brulift kan bare benyttes på nattestid her. Dette ville gitt deg et mye dårligere bilde av detaljer og omfang.

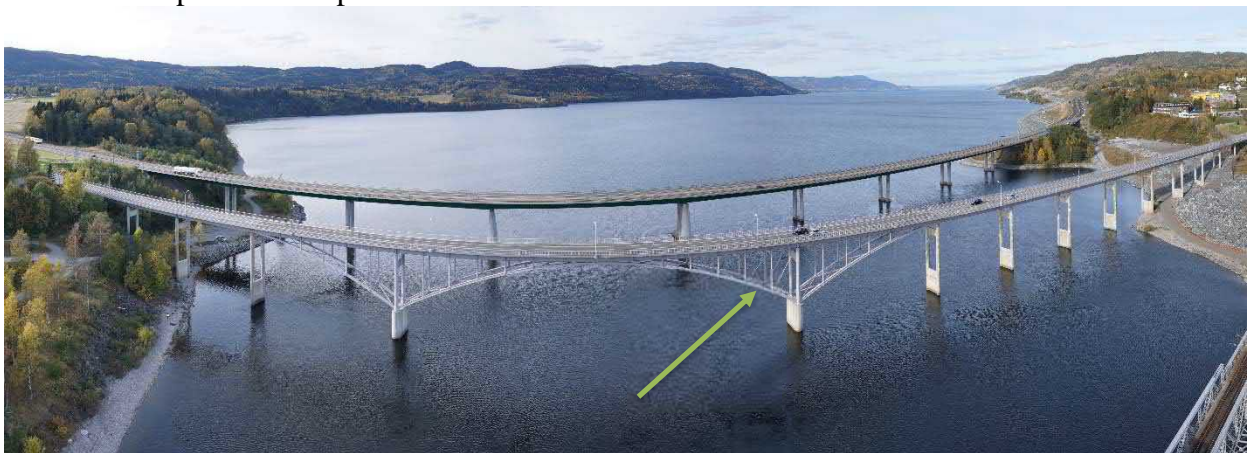
Foto 27. Dronefoto av Langset bru. Underbruliften hadde ikke kommet under stålbuene midt i bildet.

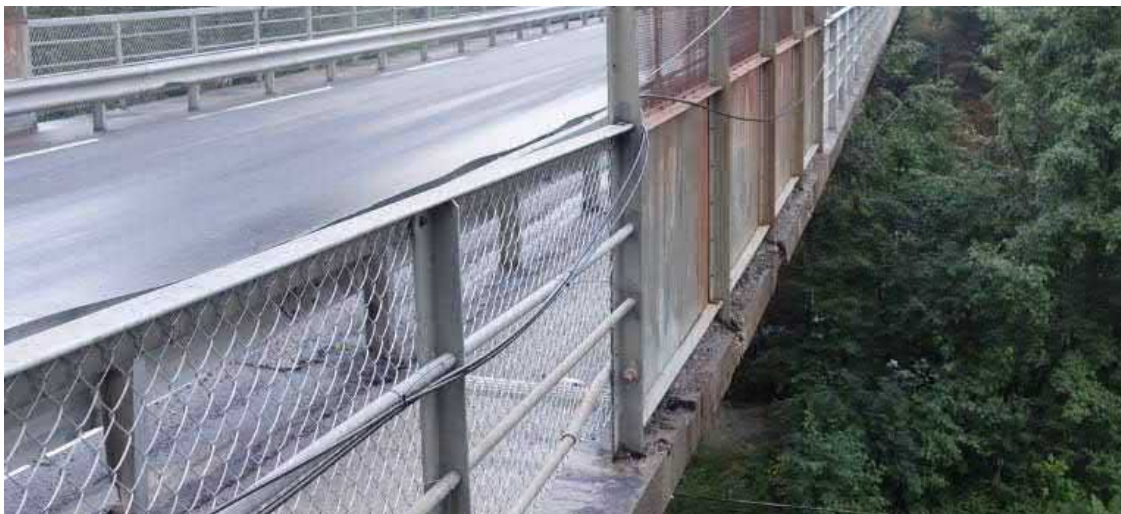
Foto 29. Bru med kantdrageravskallinger. Fotoet er tatt fra bakkenivå ved siden av brua. Bedre bilde kunne vært tatt med kamera på selfie-stang, men best med drone.

Skadene vist over bør ses fra ulike vinkler for å vurdere videre omfang under brua. Jernbanen går under denne brua, noe som gjør at verken tau eller underbrulift er egnet. Den relativt lave høyden i kombinasjon med vegetasjon gjør at det er vanskelig å fly og få bedre bilder. Inspeksjon med Sikkerhetsmann fra bakkenivå fra undersiden vil trolig være tilstrekkelig for å vurdere skadeomfanget. Skaden er alvorlig og tiltak umiddelbart må gjennomføres. Entreprenør må fjerne all løs betong og reparere skader med ny betongpåstøp.

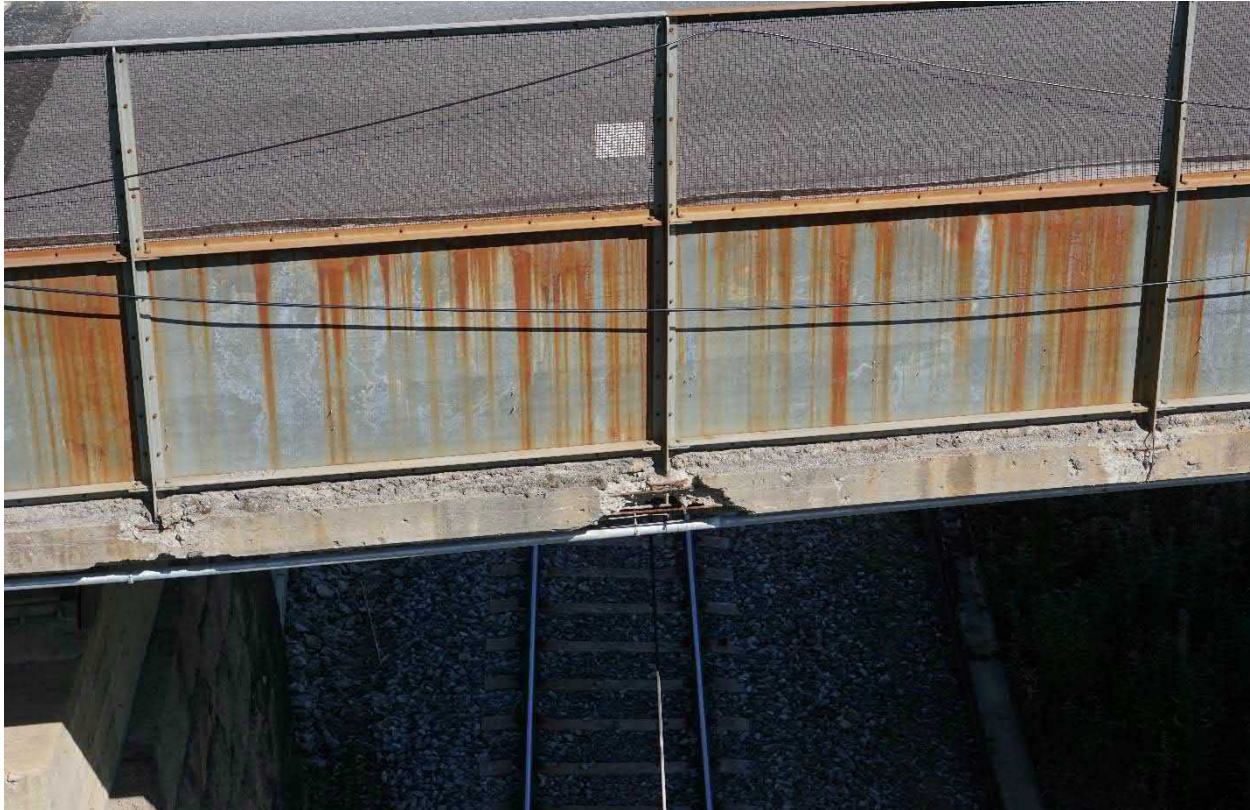
Foto 30. Foto av samme skade tatt fra drone. Enklere å vurdere skaden rett forfra enn fra siden.

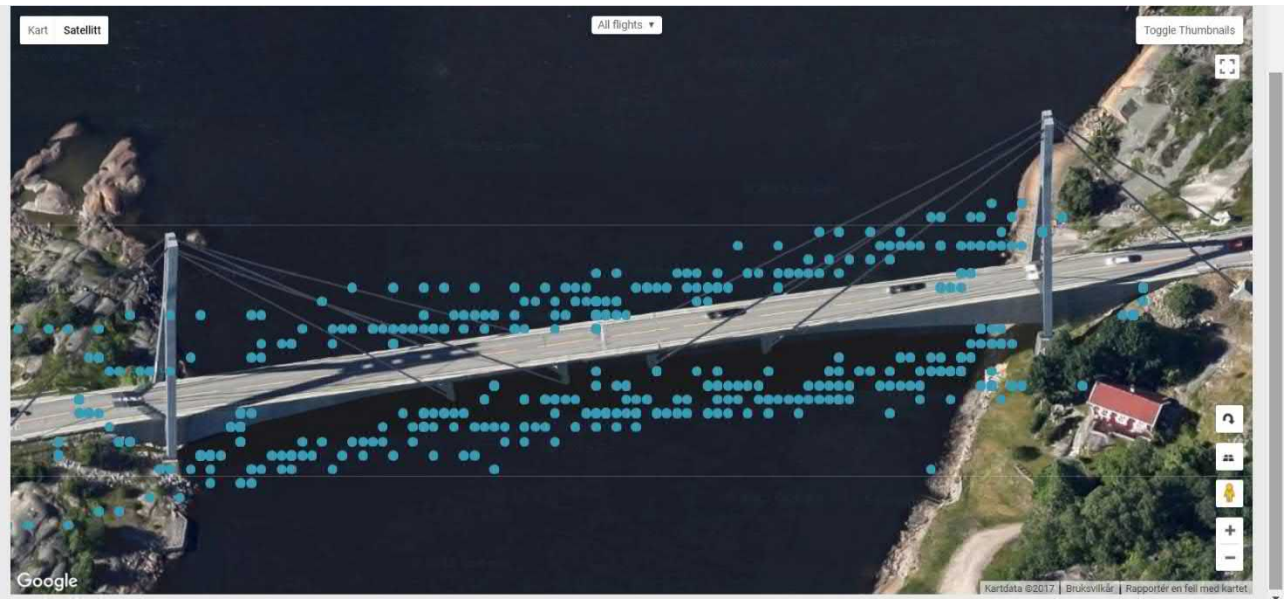
I kontrakten var det krav om at bildene skulle stedstages med GPS- informasjon fra dronen. Denne informasjonen er lagt inn i et kart, som vist under. Dette er utført på alle bruene. Ved senere anledning, kan flymønster repeteres.

Foto 31. GPS- posisjonene til dronen inntegnet når bildene er tatt på Puttesund bru.

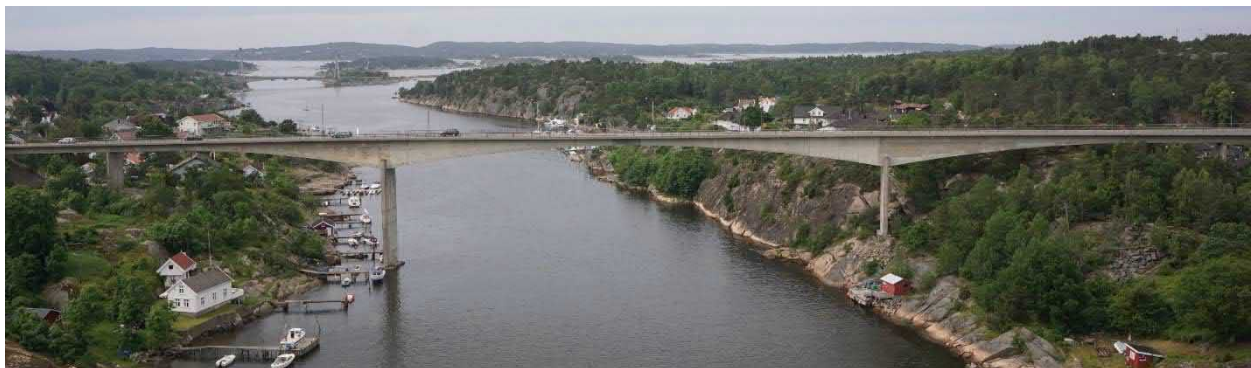
Foto 32. I utgangspunktet en relativt enkel bru å inspisere med drone med få detaljer og store ensartede overflater.

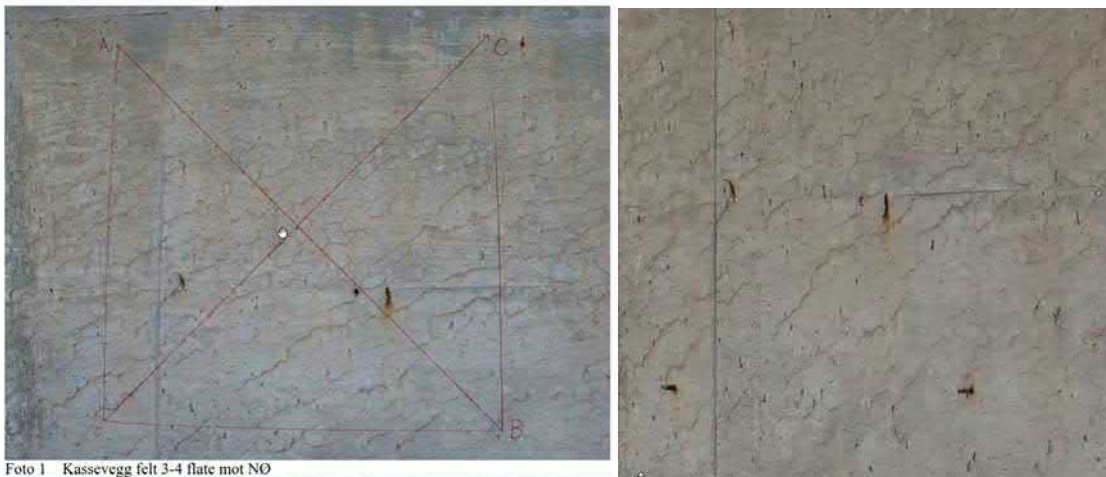
Foto 1 Kassevegg felt 3-4 flate mot NO

På foto under er det en sammenligning av riss fra 2008 tatt fra brulift og fra 2017 tatt fra drone. Vi ser at ved god bildekvalitet fra dronen kan avdekke riss i betongoverflaten. Studier av foto tatt med års mellomrom kan i beste fall avdekke eller avkrefte en markant rissutvikling, men små endringer i rissvidder vil ikke kunne fanges opp ved visuell vurdering. For en generell sammenligning er samme plassering på dronen med samme type vær og kamerakvalitet av betydning. For å kvantifisere rissvidder og rissutvikling over tid (eksempelvis for å estimere ekspansjonshastighet ved alkalireaksjoner) må man måle med risslinjal i faste punkter på konstruksjonen (f.eks. langs linjer som vist i foto 34, eksakt lokalisert med bolter). Dersom man skal kvantifisere riss basert på fotoanalyse kreves programvare som er utviklet spesielt for dette. Slik programvare er ikke tilgjengelig per i dag.

Foto 34. Sammenligning av riss fra brulift i 2008 (venstre side) og fra drone i 2017 (høyre side).

Det har vært viktig å teste ut hvilken kvalitet man kan få ved å utføre droneinspeksjoner. Ved å sammenligne bilder fra spesialinspeksjon ved bruk av lift med droneinspeksjonene, ser vi hvor stor detaljeringsgrad vi kan få og bør ha for at vi skal kunne bruke sammenligning i et visst tidsperspektiv. På neste side er det gjort sammenligning av riss fra 2008 tatt fra brulift på dagtid mot riss fra drone.

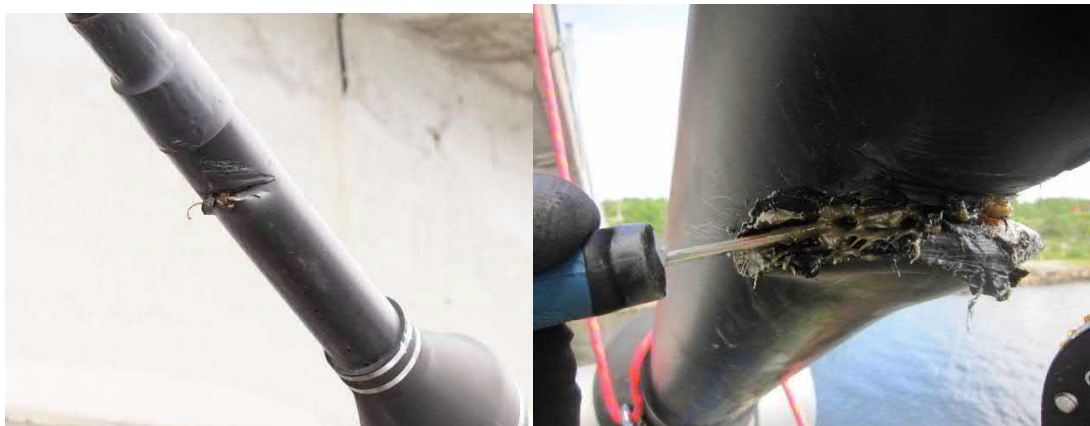
På Puttesund bru ble det først utført hovedinspeksjon med drone. Etter å ha sett en skade i et PE-rør, hadde vi behov for å gå ytterligere tilverks for å vurdere skadeomfanget på PE-røret. Dronen hadde kartlagt skaden, men å vurdere skadegraden og konsekvensen krevde en spesialinspeksjon, der vi valgte inspeksjon med tau. Det ble ikke registrert skader på skråablene under PE-røret og således var ikke skadene av bæreevnebetydning umiddelbart.

Foto 35. Hovedinspeksjon med drone til venstre og spesialinspeksjon av skade på PE-rør til høyre ved bruk av taubasert tilkomst med nedfiring fra brurekkverk.

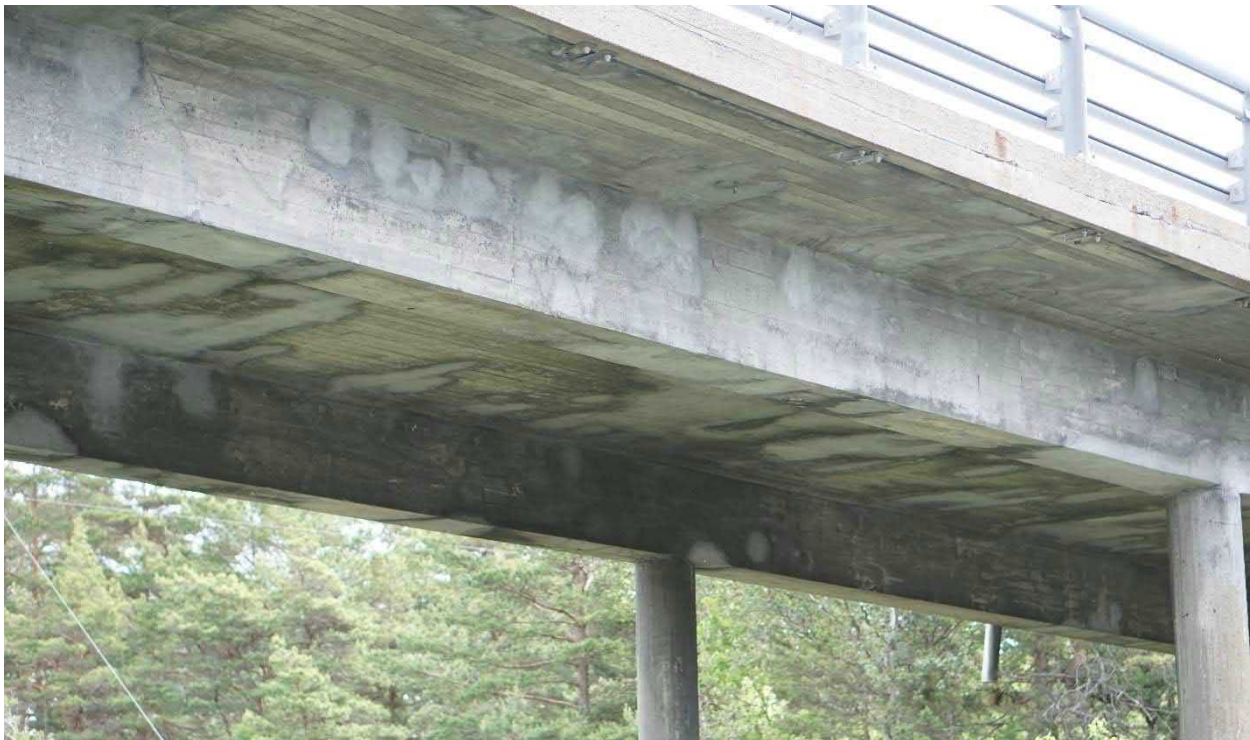
På ei annen bru mente vi at det var behov for å banke etter delaminert betong. Basert på antall tidligere reparasjoner og antydninger til mer løs betong vi hadde observert visuelt fra bakkenivå samt med bilder fra drone, valgte vi å få en entreprenør til å gå over hele bruas underside med hammer. Entreprenør reparerte områdene med delaminert betong samtidig som kartlegging av omfang ble utført. Det er nær umulig å vurdere omfanget av delaminert betong basert på et bilde, men man kan få varsler som viser at sannsynligheten er tilstede ved et trent øye.

Foto 36. Bru med mange betongreparasjoner, der vi ønsket å vurdere reparasjonene med hjelp av brulift utført av entreprenør.
