Bruinspeksjon med drone

Muligheter og begrensninger.
Erfaringer fra Region øst (2015-2018)

Muligheter og begrensninger ved bruk av droner til bruinspeksjon

Erfaringer fra Region øst (2015-2018)

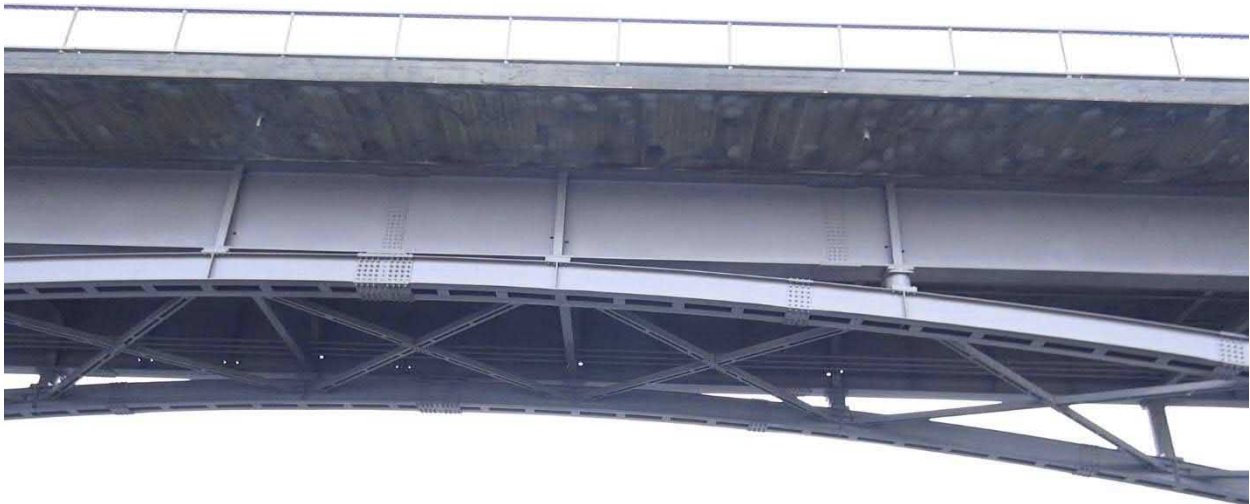
På Langset bru, som tidligere omtalt, gir ikke spalten i stålbuetsvernsnittet nok lys til at kameraet på dronen kan gi oss tilstrekkelig info om tilstanden inni buen.

Foto 37. Stålbuen med et nesten lukket tverrsnitt dronens kamera ikke kan se inn i. Alt vedlikehold inni dette tverrsnittet er vanskelig å få utført tilfredsstillende.

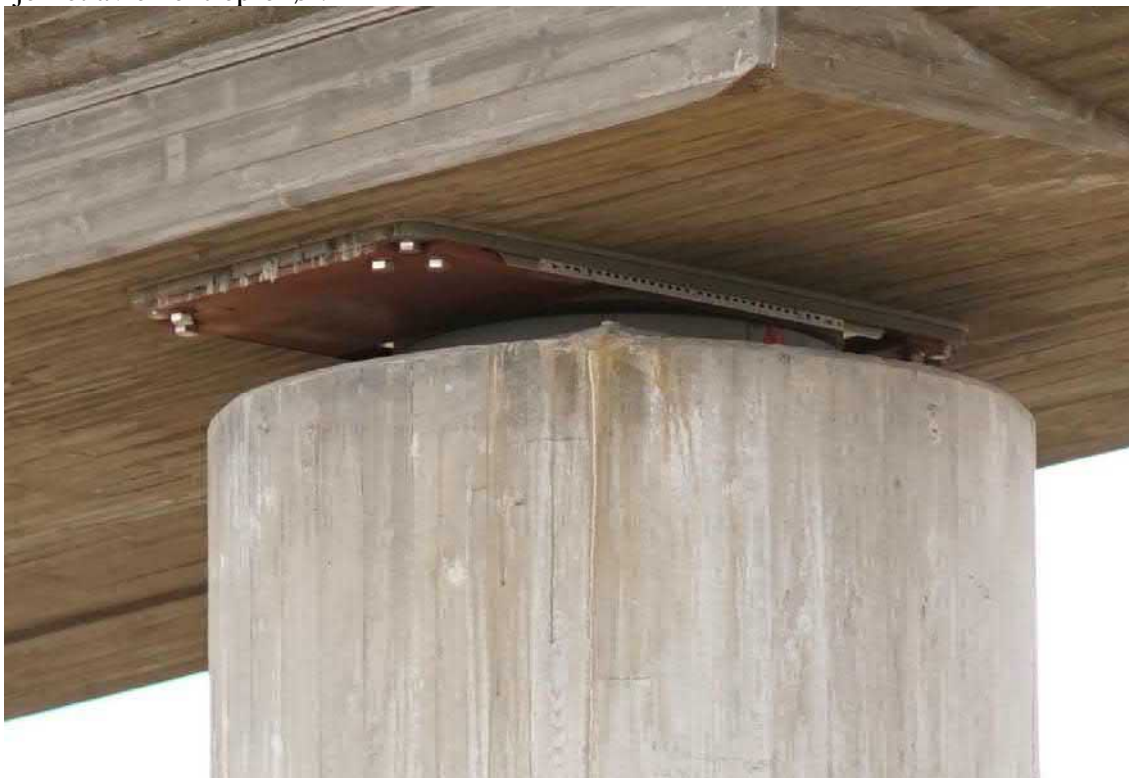
På Flyplasskrysset bru satt plater som utgjorde en midlertidig fastholding av glidelagrene igjen. Det var ikke behov for ytterligere inspeksjon da vi fikk nok info fra bildene. Det ble anbefalt å få disse fjernet av en entreprenør.

Foto 38. Midlertidig fastholding av glidelagrene ble ikke fjernet etter ferdigstillelsen.

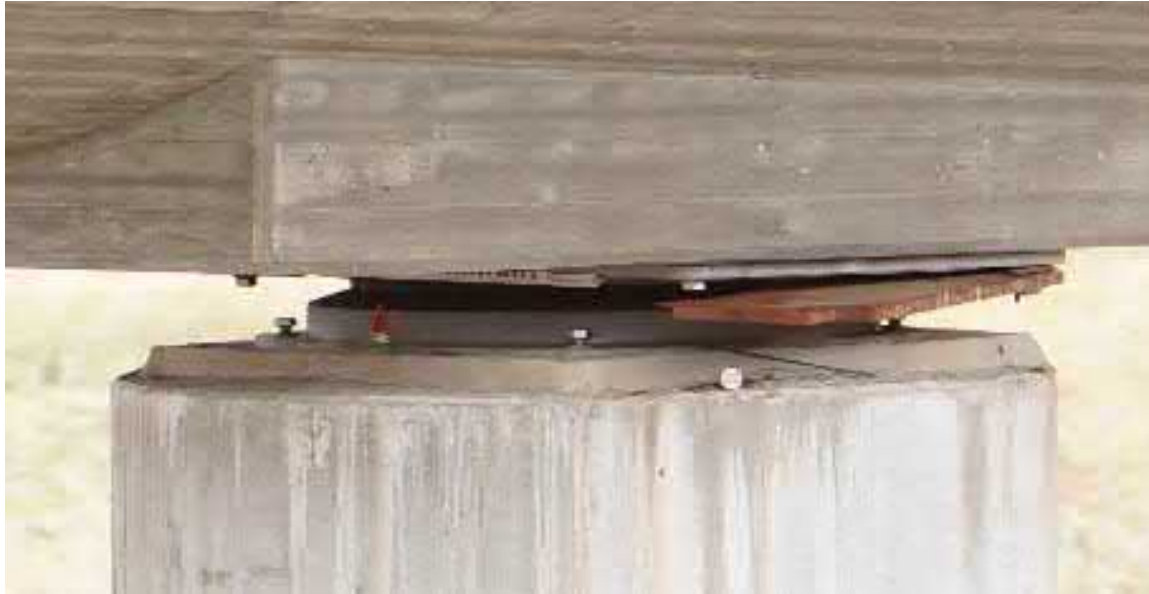
Foto 39. Løs midlertidig fastholding av glidelagrene ikke fjernet i byggefasen.

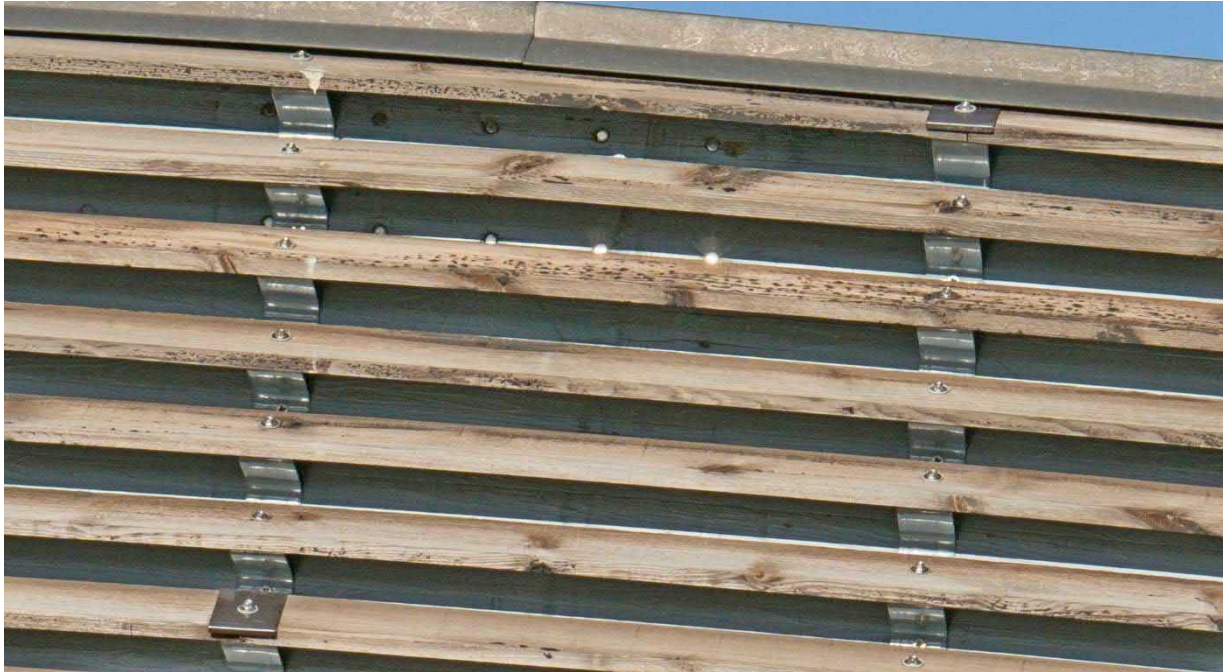
Foto 41. Riktig vinkel på kamera gjør det mulig å se under sjalusibeskyttelsen og også evt. oppsprekking ved dybelinnfestning av hengestang.

På Isi bru over E16 ble det flydd med drone. Noe av utfordringen var å få kartlagt evt. oppsprekking av trebuen ved dybelinnfestninger av hengestengene.

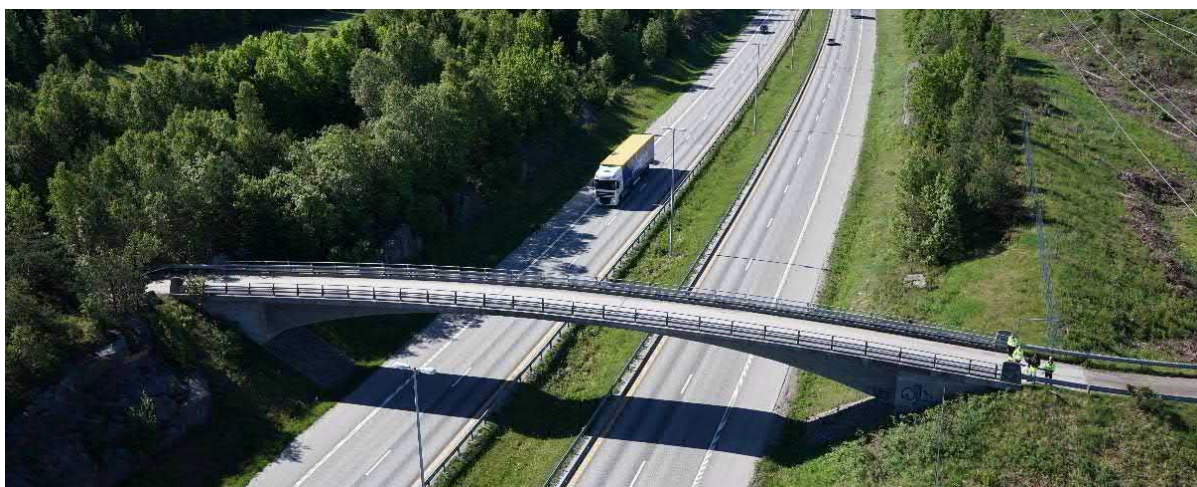
Foto 42. Inspeksjon av Tømt bru over E6. Siden brua går over E6 ville alternativet vært nattinspeksjon.

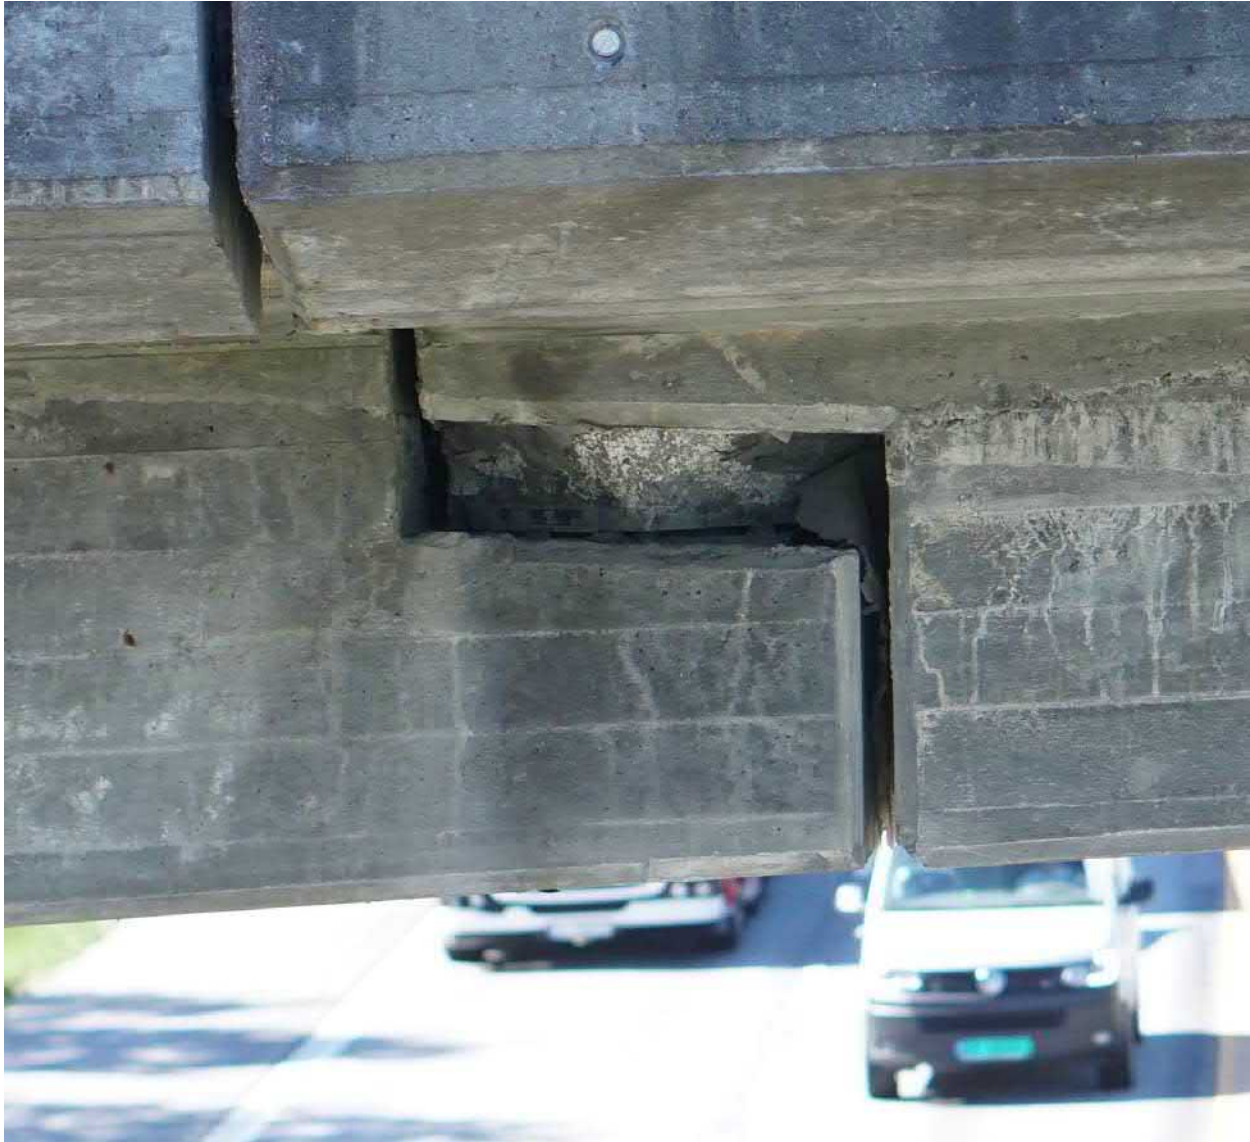
Foto 43. Foto av lageret ved innhengt spenn utført på dagtid med trafikk på E6. Detaljeringsgraden er vesentlig bedre enn vist i dette bildet.

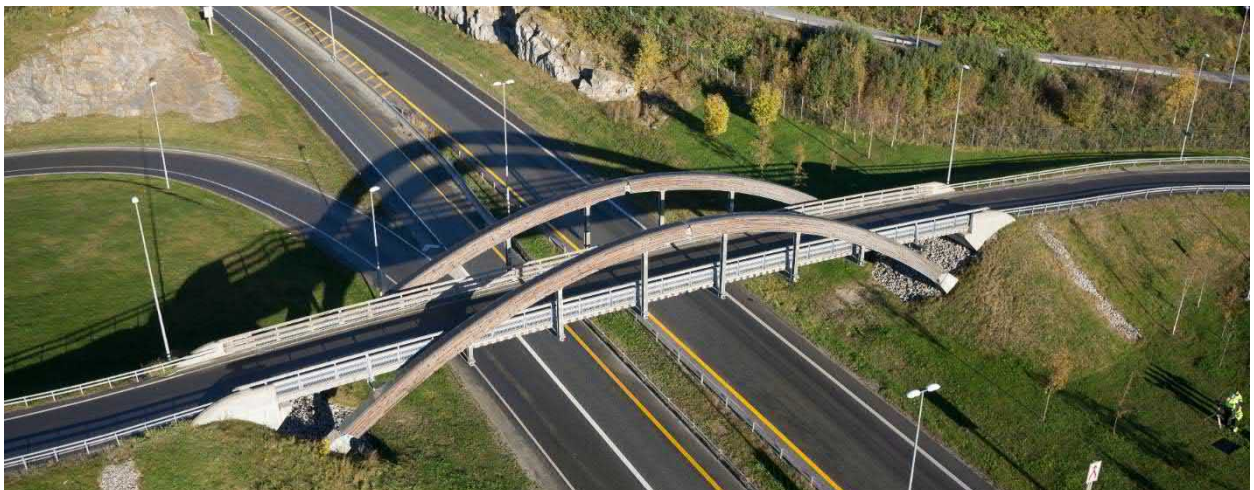
Foto 44. Isi bru over E16, der vi var synlig i trafikkbildet uten skiltvarsling. Se nederst i høyre bildekant.

Etter å ha testet synbarheten til dronen på Langset bru i 2015, konkluderte arbeidsvarslingen i Region øst at vi ikke behøvde å varsle bilister. På Isi bru over E16 og på Askerbrua på E18, flydde vi i 2015 uten bruk av varslingskilt. Dronen er såpass vanskelig å få øye på av bilister at den såkalte glanefaktor ikke vil virke inn.

Erfaringene fra Isi bru var at bilistene la merke til inspeksjonspersonellet, men ikke dronen. Bilistene var trolig bekymret over fartskontroll. Inspeksjonene ble utført uten skilting, men det var lagt SJA av bruene i forkant.

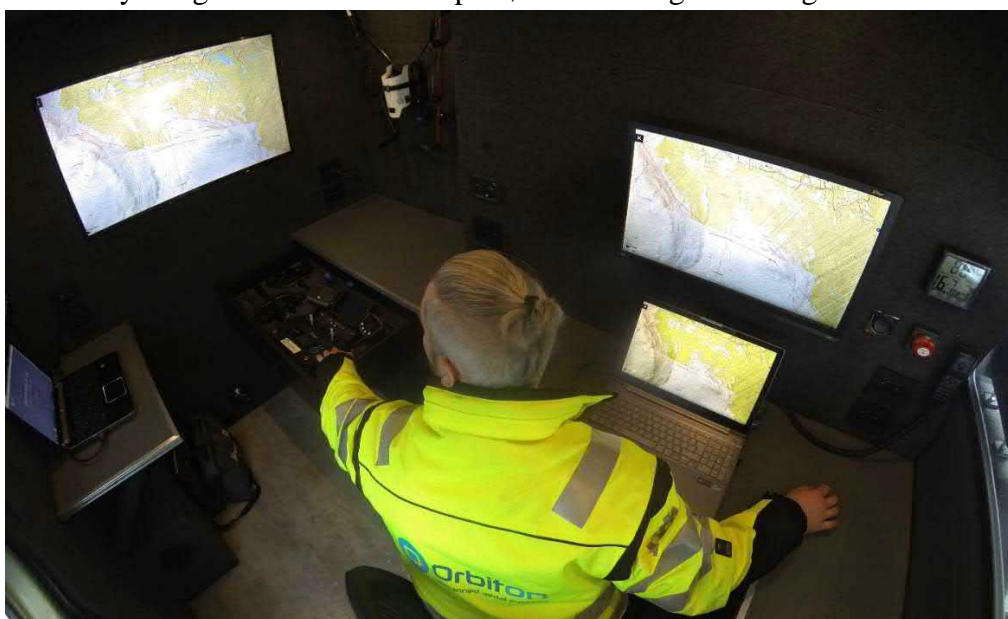
Det første bruinspektøren gjør etter ankomst er å analysere resultatene fra de første flyvningene på pc- skjerm eller går over brua fra bakkenivå for å skaffe seg oversikt samt inspisere områder dronen ikke kommer til på. Basert på disse resultatene, utarbeider bruinspektøren en flyveplan for videre flyvning (f. eks. detaljene).

Foto 46. Analyse av bilder inni bilen til droneoperatøren ute i felten.

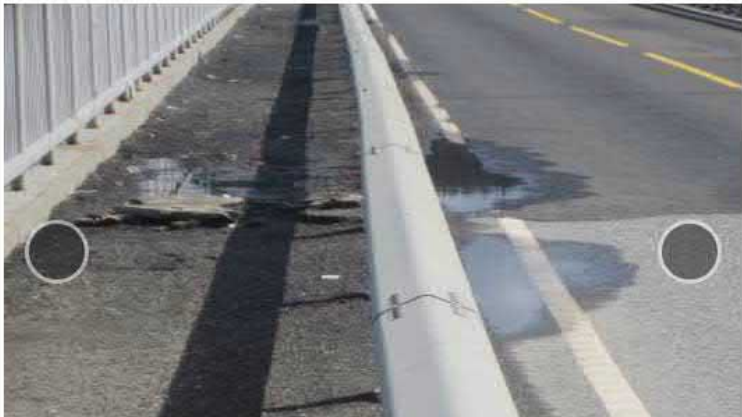
Sand, asfaltrester og søppel på gangbane VS. Fører til vannansamling.

Foto 47. Et skjermbilde av et eksempel på skaderegistrering i Brutus.

Bruinspektør foretar en analyse av hele datafangsten. Dette kan gjøres på stedet på pc- skjerm eller på bruinspektørs kontor. Store filer tar tid å laste opp i Brutus avhengig av nettilgang. Derfor er det gunstigst å gjøre dette fra kontoret for å unngå for mye venting. Alle filene gjøres tilgjengelig fra kontoret, der relevante skadebilder legges inn i Brutus og skadene registreres.
