Statens vegvesen

Riksveg 356 Porsgrunnsbrua

Risikovurdering av bruåpningsprosessen

Region sør
Dato: 2009-05-18

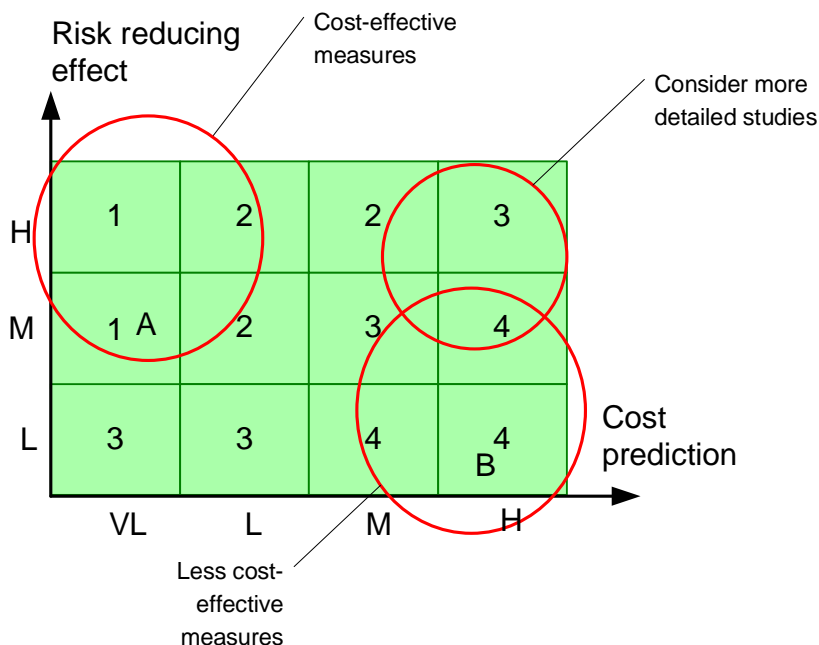
Kostnadseffektivitetsmatrise for tiltak i eksisterende tunneler (Haver et al, 2008)

Nummereringen angir prioriteringsrekkefølgen fra 1 til 4. Hovedprinsippet er at tiltak øverst til venstre i matrisen prioriteres foran tiltak nede til høyre. Kostnader tillegges her stor vekt siden ingen tiltak med middels eller høye kostnader blir prioritert høyest uansett effekt. En sammenlikning av kostnadseffektivitet ved ulike tiltak i en slik matrise forutsetter at både effekt og kostnader er på "samme skala" og ikke i helt ulike klasser.

Figuren under viser et forslag til prioritering av tiltak basert på kostnadseffektivitet, som er fulgt i bl.a. oppgradering av eksisterende tunneler på E18 i Telemark og Aust-Agder.
