MEDDELELSE FRA VEIDIREKTØREN

Innhold: Stipendierapport fra avdelingsingenør J. Meyer.

Dec. 1923

Forandringer på veibygningens og veivedlikeholdets område som er nødvendiggjort ved automobiltrafikken.

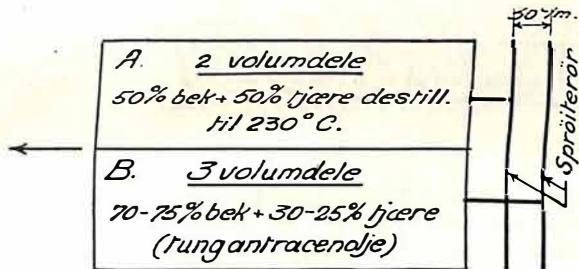
Fig. 3.

Nedenstående skjematiske riss, fig. 3, viser anordningen og de anvendte blandinger. Der medgikk ca. 10 kg. tjære og bek tilsammen pr. m² dekke. Umiddelbart efter at tjæren var sprøjtet på veien blev der utsprettet og tynt dekke av stengrus eller stenskjærer på 1-2 cm. størrelse, som blev nedvalset i dekket. Efter nogen

og jevnt underlag for det nye dekke. Dette utførtes som et i ferdig valset stand ca. 5 cm. tykt dekke av 3-4 cm. stor pukksten. Pukklaget valsedes kun til stenene var kommet nogenlunde til ro og overflaten jevn. Med særskilt forarbeidet vogn sprøitedes derefter 2 forskjellige blandinger tjære og bek utover veibanen. Det hadde vist sig nødvendig å anvende en lettflytende blanding først, idet den tungtflytende blanding som er nødvendig for å binde stenene i dekket godt sammen ikke trenger ordentlig ned i dette hvis ikke stenene først blir fuktet og varmet av en mere lettflytende tjæreblanding.

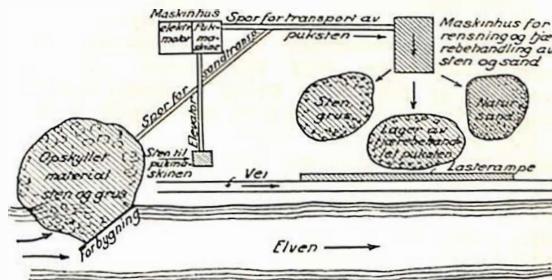
Fig. 9.

Denne bedrift var lagt på et centrale sted ved en elv som var materalførende. Ved hjelp av en lav forbygning ut i elven fra den ene bredd fikk man i flomtiden lagt opp store mengder sten, grus og sand. Dette blev sortert, stenen pukket og de materialer, som skulle tjærebehandles, ført til tjæreverket og derfra videre ut på lagerplassen som var forsynt med lasterampe for videreføring med automobiler. Anordningen var omrent således som vist på nedenstående skjematiske riss, fig. 9.
