# MEDDELELSE FRA VEIDIREKTØREN

Overingeniør Jacob Sund. — Ombygning av Gimse bro i Sør-Trøndelag fylke. — Om konstruksjon av hjulsporene for bil med 2-hjulet tilhenger. — Mindre meddelelser. — Personalia. — Litteratur.

September 1934

## OMBYGNING AV GIMSE BRO I SØR-TRØNDELAG FYLKE

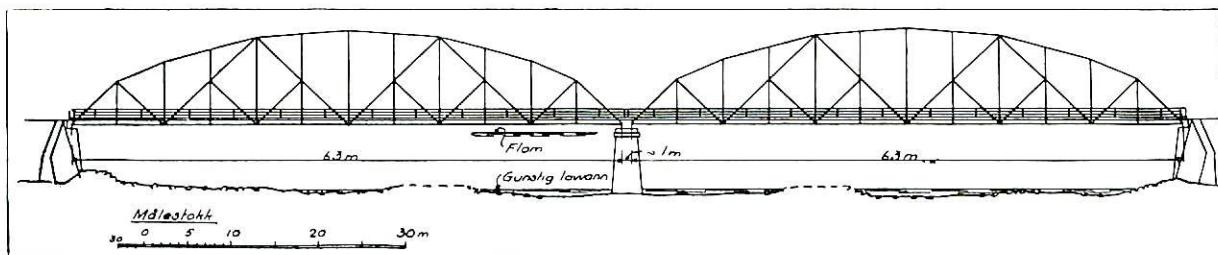
Fig. 1. Den nye Gimse bro, 2 spenn à 63,0 m.

Den nye Gimse bro er en fagverksbro av jern i 2 spenn à 63,0 meters teoretisk spennvidde. Bæreveggavstanden er 4,85 m; broen har underliggende brobane og brodekke av jernbetong med kjørebanebredde på 4,1 m og sidekanter. Overbygningen, der som vanlig er konstruert ved Veidirektørkontoret, er beregnet for belastningsklasse 2 og dessuten gjort sterk nok for senere påbygging av 1,2 m brede fortau på konsoler på utsiden av hver bærevegg. Landkarene er av mur i cementmørtel med huggen forblending; de er fundamentert på betongsåle på pelerost. Pilaren er fundamentert på senkbrønn med peler. Selv pilaren er bygget på samme måte som landkarene med forblending av huggen sten i mørtel. Forblendingen er her utført med nokså stor sten av hensyn til den sterke påkjølling ved utspring og eventuelt fløtning; det samme hensyn har også bevirket at pilaren på opstømsiden er utformet som isbryter

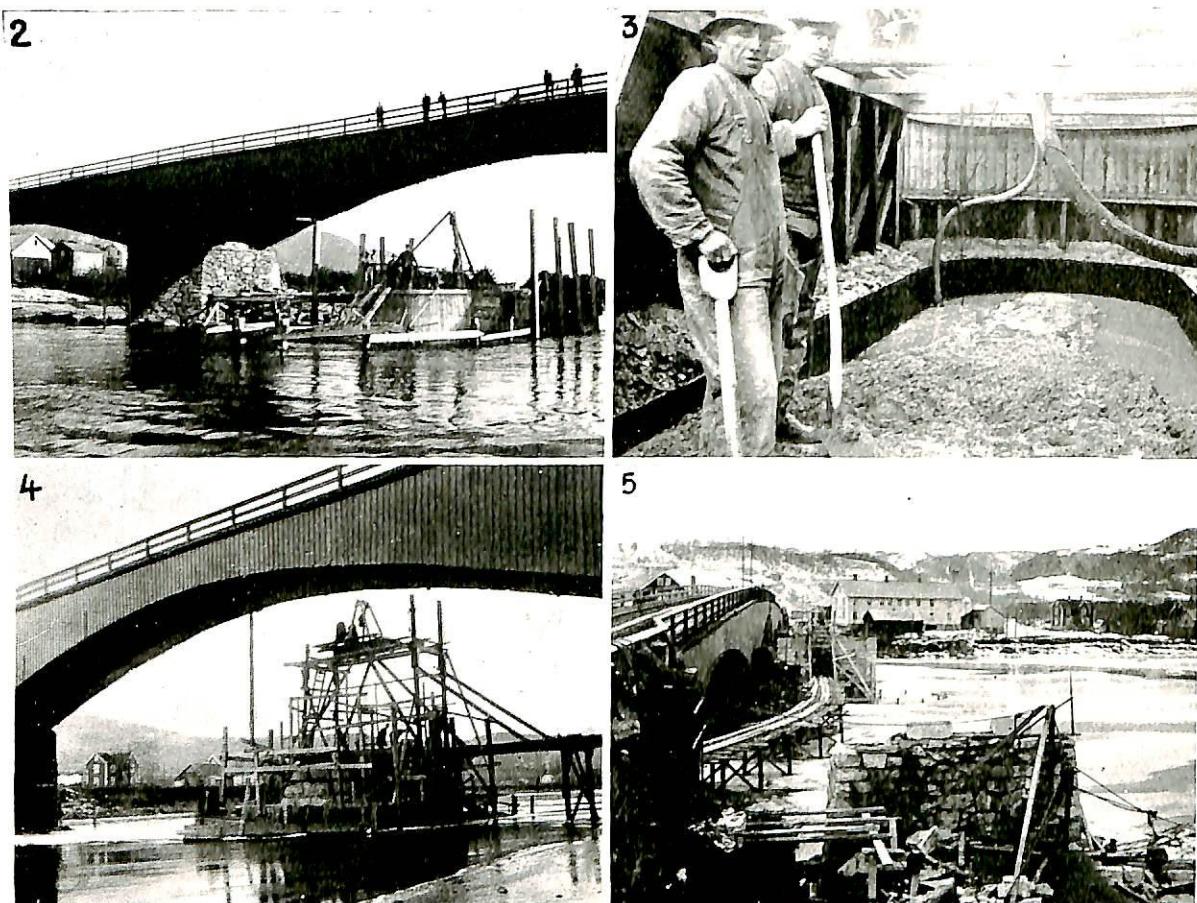
Fig. 2. Mudring i senkbrønn.  
Fig. 4. Pilarmarmering november 1928.

Fig. 3. Støping i øverste del av senkbrønn etter lensningen.  
Fig. 5. Pilaren innkledd av hensyn til kulden.

Pilaren fundamentertes som nevnt på senkbrønn av jernbetong. Elvebunnen lå her omtrent på kote

Forskalingen for senkbrønnen blev utført på land, bragt ut på den kunstige ø og satt sammen der. Støpningen av senkbrønnen foregikk 9. august. Den 17. august fikk man en av de større flommer, og det er betegnende for de plutselige vannstandsvariasjoner i Gula at elven den ettermiddag steg 1,20 meter på en time. Senkbrønnen hadde altså da bare herdnet i 8 dager. Da vannstanden igjen gikk ned, viste det sig at elven hadde gravet i elvebunnen slik at øvre ende av senkbrønnen hadde senket sig 70 cm., nedre ende ca. 20 cm, og hele senkbrønnen var forskjøvet nogen cm nedover elven. Ellers hadde selve senkbrønnen ikke tatt nogen skade. Mudringen i senkbrønnen begynte så da betongen var herdnet i 3 uker, og ved hensiktsmessig anordning av mudringen blev brønnen under senkningen bragt tilbake på riktig plass. Mudringen foregikk med almindelig mudderskje og stubbebryter. Efter nogen senkning av jernbetongbrønnen blev fangdammen satt på plass, hvorefter mudringen fortsatte inntil toppen av senkbrønnen var nådd ned i høide med gamle elvebunn på kote 3,30. I fundamentet blev så rammet ned 34 peler med pelespiss ned til kote ca. 4,90. De fleste peler blev kappet med sag fra fast stillas over fangdammen, og bare nogen peler som man vanskelig kunde nå med kappeanordningen, blev kappet av dykker. Støpningen i senkbrønnen blev

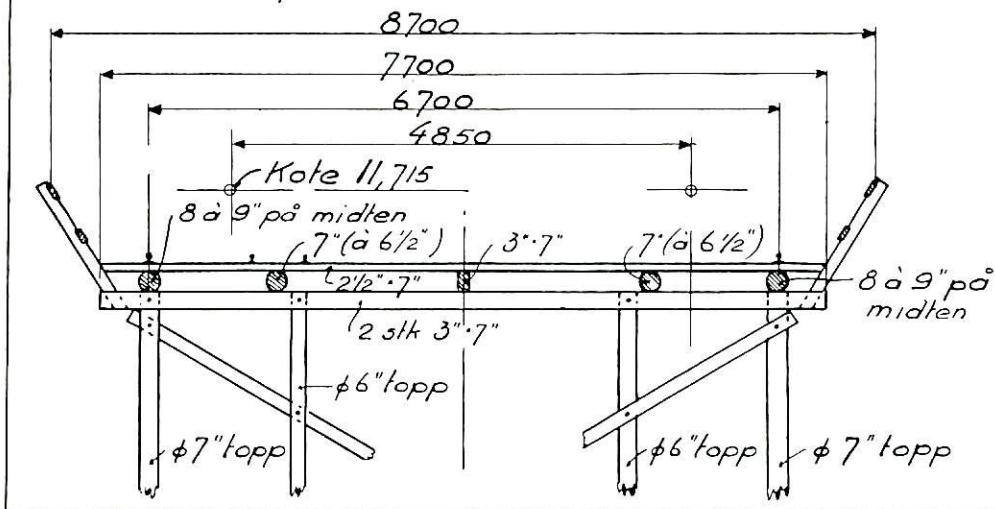
Fig. 6.

### Monteringsstillas for Gimse bro

*Forutsat heisebukh utenom bæreveggene  
og i tralle spor.*

Om utgiftene til *stillaser* skal bare opplyses, at uten merutgifter p. g. a. 1. gangen antas selve monteringsstillasene å ville ha kostet brutto kr. 125,00, netto kr. 117,00 pr. m lysvidde. Disse stillaser blev jo nokså svære med en gjennomsnittlig høide fra elvebunn til monteringsgulv på 8 m, avstand mellom peleåkene 5,25 m, spennvidde av monteringsbukken på 6,7 m og med 4 peler i hvert åk. Ved opsetningen av monteringsstillasene medgikk fra 36 til 46 arbeids-timer pr. m lysvidde; mest tid tok opsetningen av stillaset for østre spenn, og hurtigst gikk selvsagt opsetningen av første stillas for vestre spenn, det stillas som blev oppsatt fra isen.

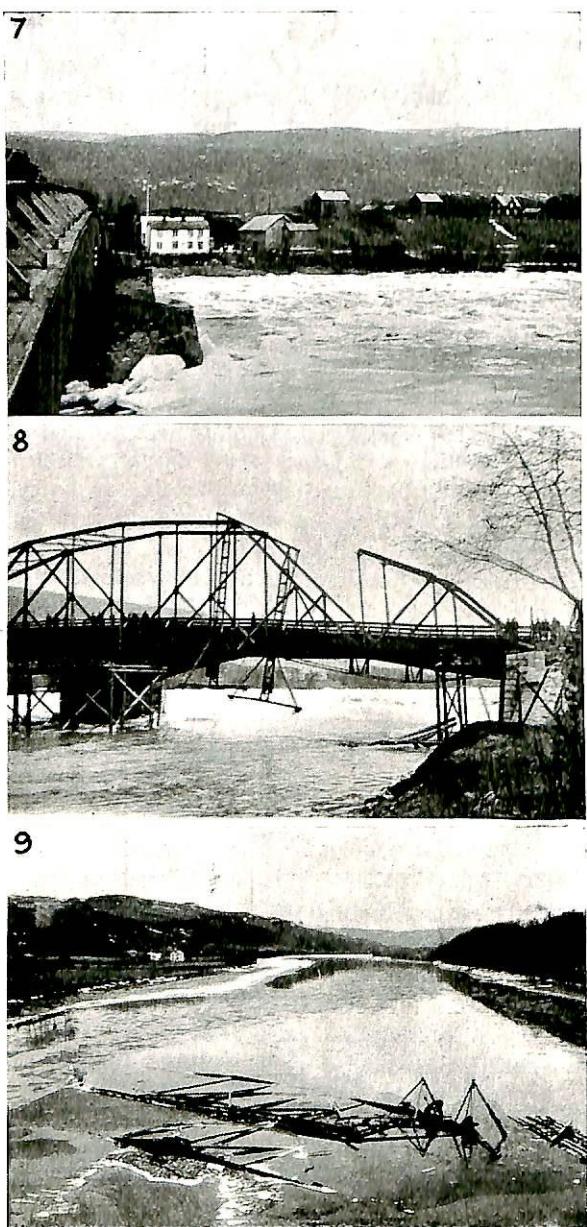
Fig. 7. Isgang 13. mars 1929.  
Fig. 8. Isgangen har revet endel av monteringsstillaset for vestre spenn 13. mars 1929.  
Fig. 9. Fra arbeidet med optagning av det nedfalte spenn etter at flommen var gått ned.

Monteringsstillaset for vestre spenn ble oppsatt i løpet av januar og var ferdig 11. februar. Elven er dypest under dette spenn, men man hadde da is på elven, så opsetningen av stillas kunde skje svært lettint. Jerndelene til dette spenn ankom dog til brostedet så sent at utlegningen først kunde begynne 27. februar. Den 13. mars var arbeidet så langt frem-skredet at der gjenstod å legge op en overgurtstang i hver bærevegg foruten endel vindfagverksledd. Av hensyn til at spennet måtte skrues op for å få passet inn siste overgurtsdel, kunde der ikke være foretatt nogenfordring med sikte på at spennet skulde kunne bære sig selv så snart siste konstruksjonsdel var innsatt, og der var ikke satt inn flere dorer og skruer enn nødvendig for å holde konstruksjonsdelene sammen og på plass. Den dag kom så to isganger; den første i  $\frac{1}{2}15$ -tiden rev bort  $4\frac{1}{2}$  av de 11 peleåk i monteringsstillaset, men jernspennet blev dog hengende. Klokken 18,20 kom så næste isdam. Den rensete elveløpet for stillaser, og jernoverbyg-

ningen falt i elven; tverrvætvningen klappet herunder sammen, og de to bærevegger ble liggende ovenpå hverandre på elvebunnen 20—50 meter nedenfor brostedet, ført så langt av sted av tre-verket og isen før de gikk til bunns.

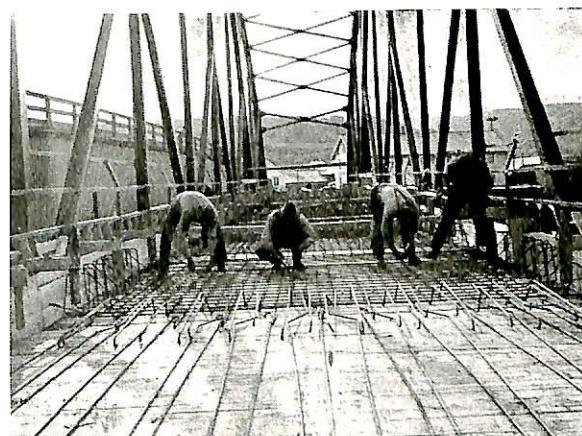
Fig. 10. Armering.

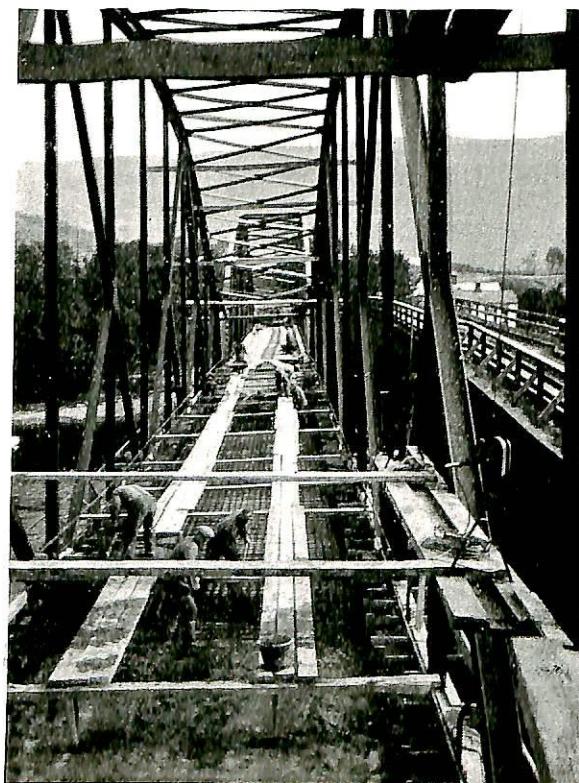
Fig. 11. Støping av brodekke på vestre spenn.

imens var også brodekket for østre spenn utført; det var ferdigstøpt den 3. juli 1929. Forskaling og armering av vestre spenns brodekke ble påbegynt ennu mens monteringen pågikk, og dette brodekke ble ferdigstøpt 18. september 1929. I brodekket ble anvendt samfengt elvegrus, uten pukk, i blandingsforhold 1 : 4. Dette blandingsforhold ble bestemt etter siktundersøkelser av grusen og tilsvarte 1 cement : 2 sand : 2 singel.

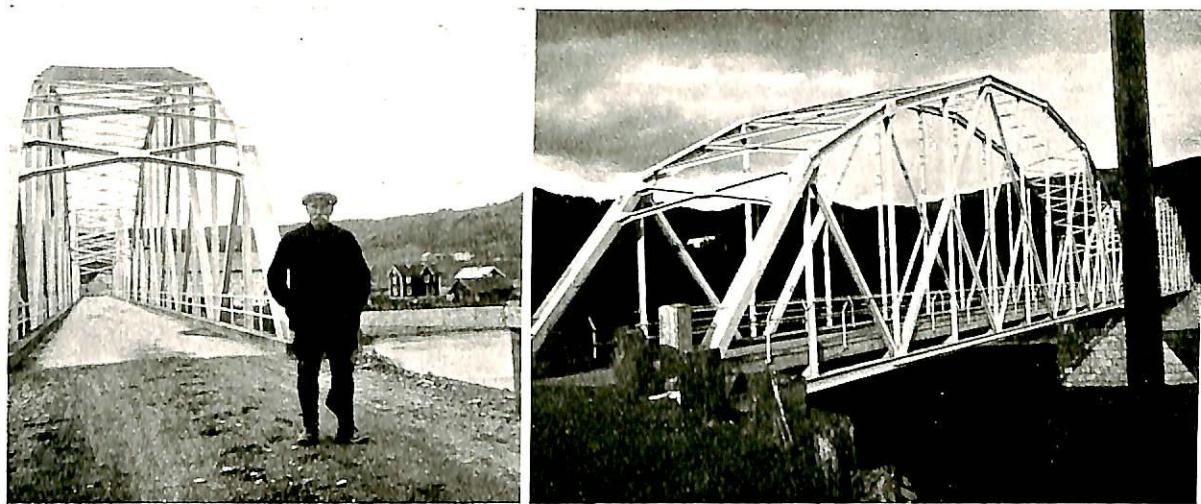
Fig. 12. Den ferdige bro.

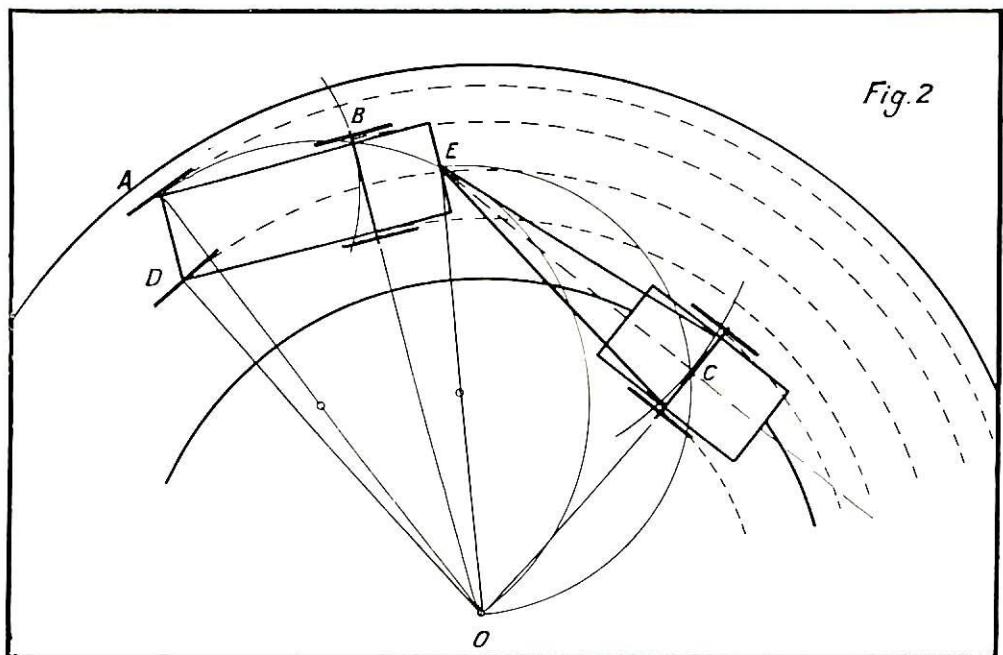
På fig. 1 er antydet en bil med 2-hjulet tilhenger koblet til bakkant av bilens lasteplan. Man må her merke seg at bilens høyre forhjul kan rotere omkring kingbolten A (og tilsvarende for venstre forhjul), idet selve forakslen ligger fast i forhold til bilens chassis.

La oss dernæst betrakte konstruksjonen i fig. 2. Forutsetningen er her at veien går i en cirkelformet kurve til venstre med centrum i punktet O.

I fig. 2 er prosspunktet forutsatt å ligge bakerst på bilens lasteplan. Til sammenligning kan leseren lett utføre en tilsvarende konstruksjon, men idet prosspunktet velges nær bakakselen.

Resultatet vil da vise en større „avvikelse” for tilhengersporene. Fra dette synspunkt vil det derfor være fordelaktigst å benytte punkt E i fig. 2 som prosspunkt. Ja, man kan endog ved kortere tilhengere opnå hel sporing hos tilhengeren ved å anbringe prosspunktet på en utligger av passende lengde bakerst på bilens lasteplan.

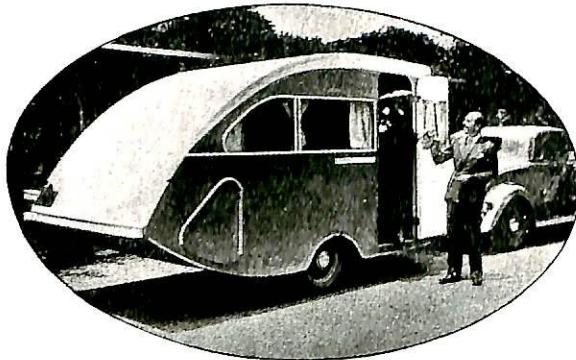
#### EN TILHENGERVERGOVN I STRØMLINJEFORM

Den overfor viste strømlinjeformede tilhengervogn har nylig gjort reisen tvers igjennem Amerika fra Kalifornia til New York.
