MEDDELELSE FRA VEIDIREKTØREN

NR. 11

Norm for veiers tverrsnitt. — Forsøk med kalksteingrus på veibananen og nye forsøk med grusdekker i Alore og Romsdal fylke. — Veitredninger. — Lysaker bru på Drammensveien. — Bilringenes nyeste utvikling. — Antall arbeidere pr. 15. september 1939 ved de av veivesenet administrerte veianlegg. — Antall arbeidere ved veivedlikeholdet pr. 15. september 1939. — Mindre meddelelser. — Veilengder i Norge i km pr. 30. juni 1939. — Personalia. — Litteratur.

NORM FOR VEIERS TVERRSNITT

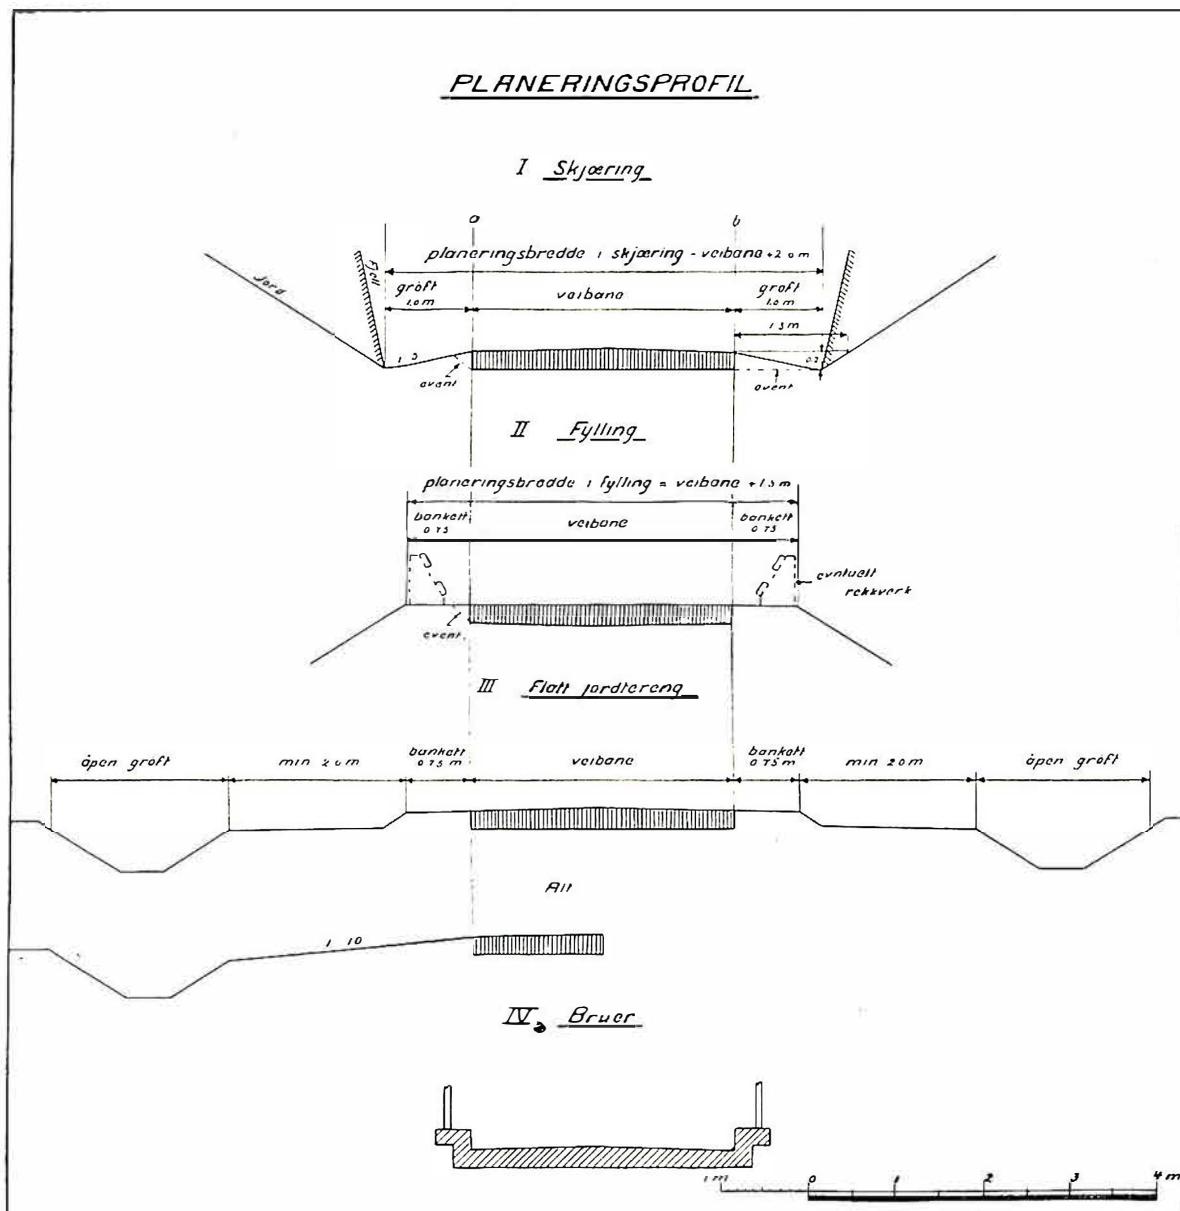
Da det ved planleggelse og anleggsdrift stadig er spørsmål om disse ting har man her ved *veikontoret* søkt å sette opp en norm og er foreløpig blitt stående ved følgende som vist på hosstående tegning.

Det kan selvsagt være delte meninger om de her anførte mål, som jeg nærmest vil betegne som minstemål. Spesielt hvad angår grøftebredden. Vanlig gammel, dyp grøft, toppbredde 1,5 m, dybde 0,4 m hadde et tverrsnittsprofil = 0,36 m²,

mens det flate grøfteprofil som her er regnet med, kun er 0.13 m^2 i jord eller omrent $\frac{1}{3}$ herav. Forskjellen kan i noen grad avhjelpes ved kortere avstand mellom stikkrennene og ved overvannsgrøfter utenfor skjæringsprofielen (se foran).

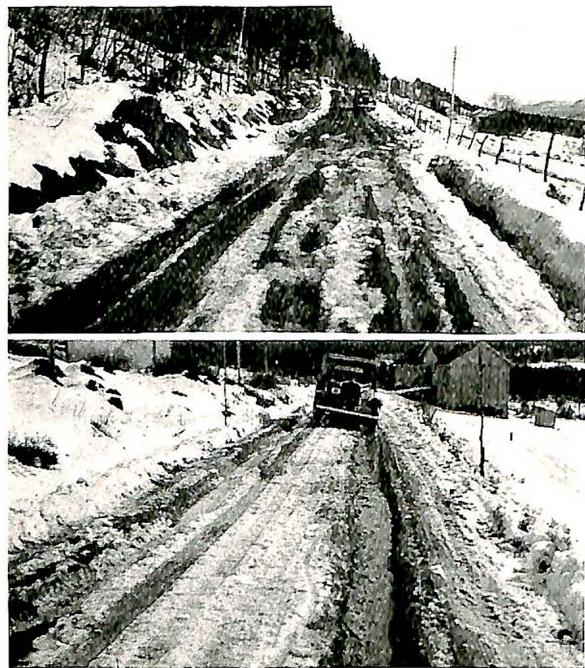
1. Teleløsning ved Stenløs 22. mars 1939. 2. Teleløsning ved Gussiås 22. mars 1939. Den 24. april 1939 stod denne strekningen fint.

Dette dekke viste sig under den voldsomme teleløsning i vår å stå meget godt. Man kunde ikke se antydning til spor, mens de tilstøtende partier i mange kilometers lengde var en eneste velling med dype spor — se hosstående fotografier.

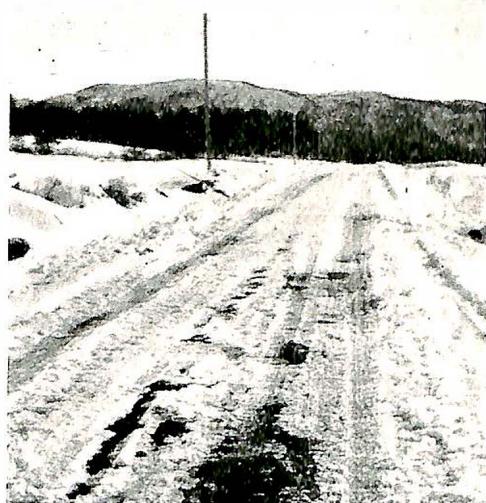
Fig. 3.

Gruset parti ved Gussiås 22. mars. Den 24. april 1939 stod denne strekningen fint.

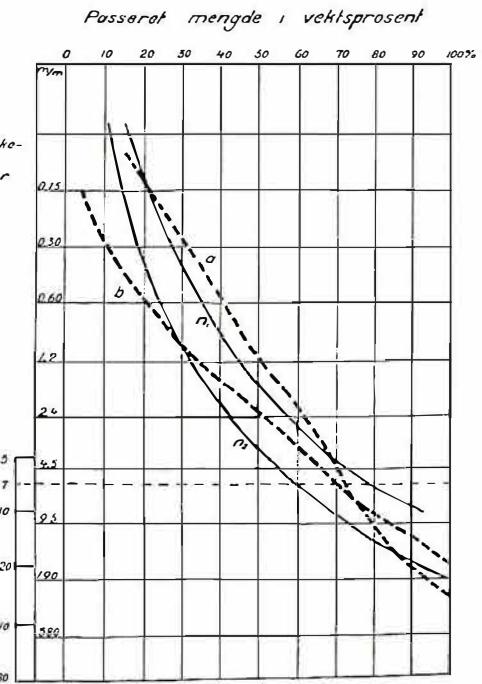
Fig. 4.

n₁ og n₂ = svenska normer
 σ = grus fra veien på Gussiås
 b = grus fra grustak på Skjørli

Ikke langt fra veiparsellen, ved Skjørli, fant man en særlig grov grus med en gradering som vist på skjemaet, betegnet med bokstav b. Foruten de materialer som fremgår av graderingen var det grovere singel og stein. Ved en prøvesortering viste det seg å være ca. 30 % stein større enn ca. 50 mm, ca. 17 % singel fra ca. 20 mm til 50 mm og ca. 53 % grus mindre enn 20 mm.

Som man vil se av sikteturven ligger den anvendte grus for de finere partiklers vedkommende helt utenfor de linjer som begrenser idealgrusen. Ikke desto mindre har grusen vist seg å være egnet for den strekning hvor den har vært brukt. Når man i år har gått til en mer utstrakt forsterkning av Osmarkveien etter den foran beskrevne fremgangsmåte, tror jeg man er inne på den rette vei til å gjøre disse veier motstandsdyktige i teleløsningen i løpet av få år.

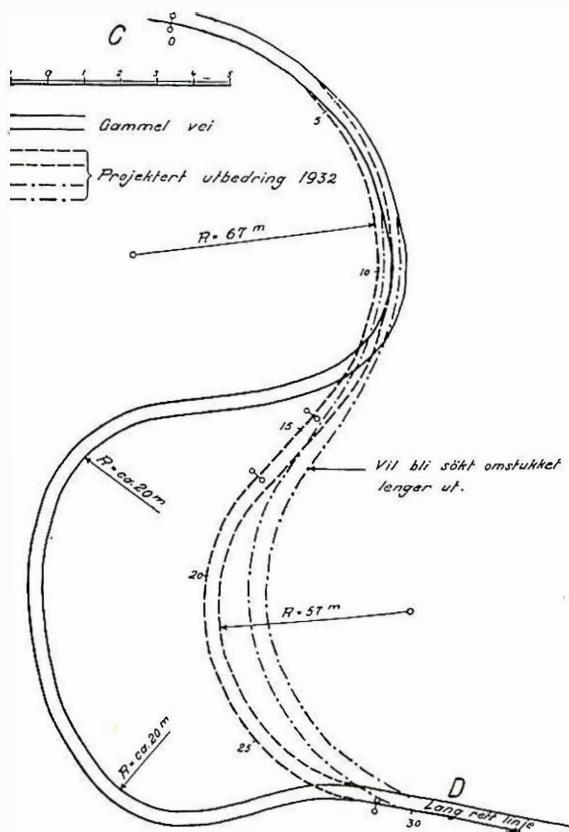
Fig. 1.

Som et lite, men ikke desto mindre talende eksempel på utviklingen på dette området, viser jeg nedenfor to kartskisser for en veiutbedring som i lengre tid har vært påtenkt på en av riksveiene. Jeg forutsikker at terrenget er sterkt skogbevokset og lite oversiktlig, slik at det er den værste sving i den gamle vei med min. radius 20 m som gjør de alt overveiende inntrykk ved almindelige befaringer. Under disse blev da også den første omlegging C—D utstukket i 1932, men den var ikke heldig og temmelig kostbar i forhold til det som ble oppnådd. Arbeidet ble derfor ikke

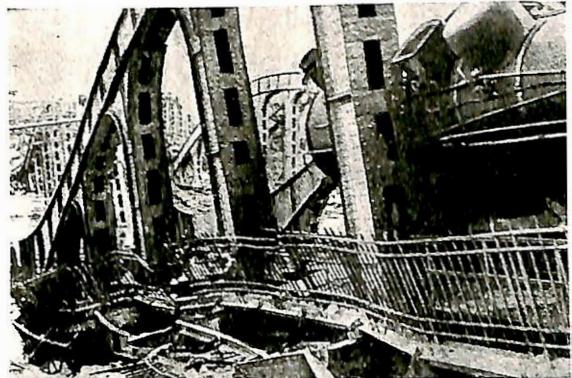
En dobbeltsporet jernbanebru i Belgia ble forleden sprengt og ødelagt idet lynet slo ned og antendte de sprengladninger som var anbragt under bruha i forsvarsøiemed.

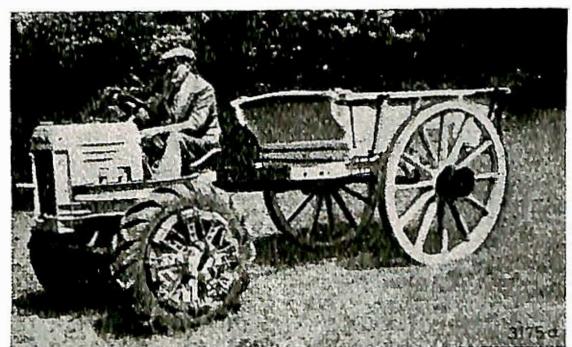
I England har man med tanke på anvendelse vesentlig i landbruket bygget den her avbildede to-hjulige traktor som kalles «Mectaur».

Vekten er litt over 500 kg. Den har 1,2 liter bensinmotor som ved 1800 omdreininger pr. minutt yder 15 effektive hestekrefter. 2 hastigheter forover og revers. Sporvidden kan reguleres mellom 1219 og 1422 mm.

Traktoren er beregnet på å kunne trekke alle slags landbruksredskaper. Til transport av sekker og annet gods i mindre partier er konstruert en tilhenger med et lasteplan 1219 × 914 mm. Traktoren med tilhenger kan snu på en 5,5 m bred vei uten å rygge.

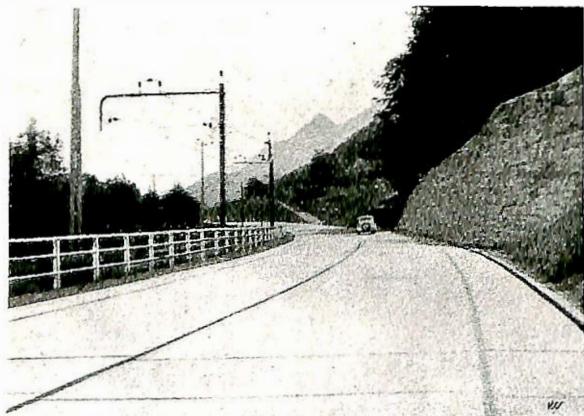
I mars 1938 begynte selve anleggsarbeidene, i mai var 350, august 400 og ut på høsten 250 mann beskjeftiget. Den gamle vei var 4 m bred, ved gjenfylling av grøftene blev den for 15 år siden utvidet til 5 m og forsynt med støvfritt dekke. Den nye vei får en 6 m bred kjørebane og 2 1 m brede sidestriper for fotgjengere og syklister, og utvidelsen må av hensyn til jernbanen vesentlig skje på fjellsiden. Veidekket utføres av betong, lett rillet på kjørebanen og helt glatt på sidestripene. På denne mate håper man at syklistene og fotgjengerne vil holde sig på sidestripene. Omkostningene ved den nå foretatte ombygging av strek-

ningen i St. Gallen er anslått til schw. Fr 8 000 000 hvilket etter dagens kurs, 101, blir kr. 674 pr. m. Murene utføres av stampet betong med fasader av natursten.
