MEDDELELSE FRA VEIDIREKTØREN

NR. 5

Undersøkelse av kulloksyddinnholdet i biler. — Veilaboratoriet. — Grusundersøkelse. — Hønefoss bilrutestasjon. — Mindre meddelelser. — Litteratur. — Rettelse.

Mai 1939

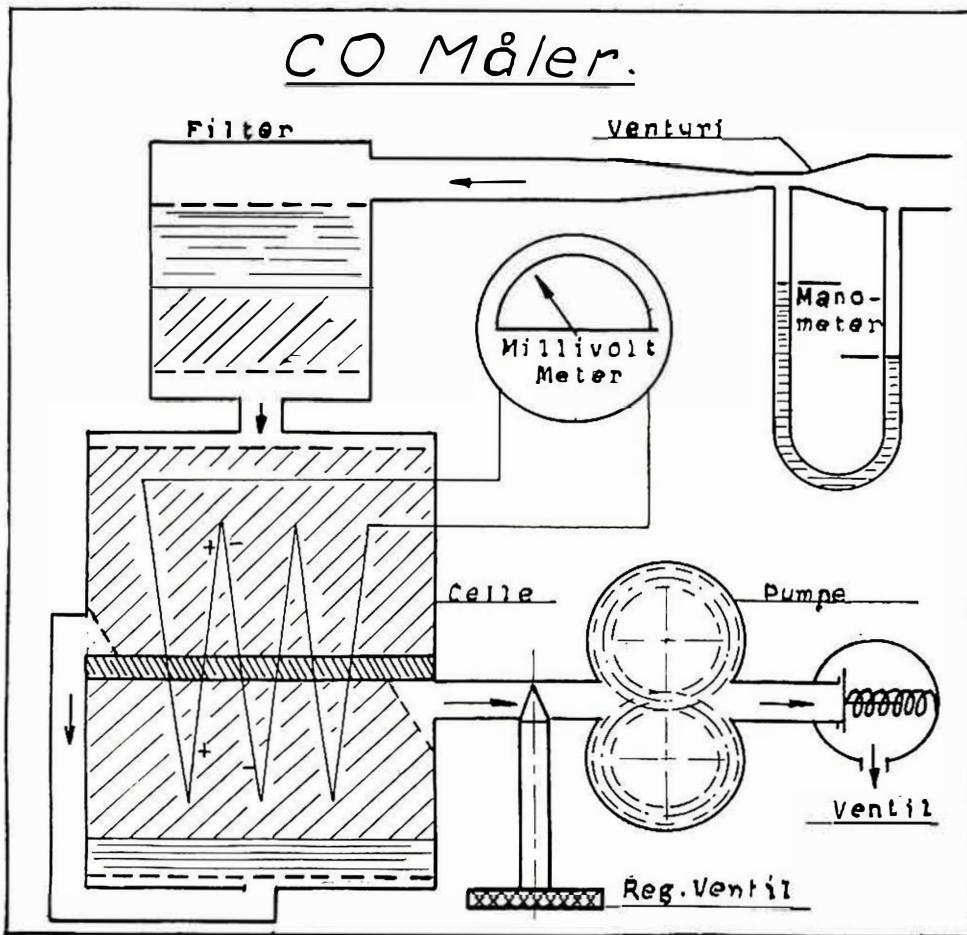
Kulloksyd-måleapparat.

Det til etterfølgende målinger benyttede apparat var av amerikansk fabrikat, fremstillet av *Mine Safety Appliances Co.*, Pittsburgh. Apparatet arbeider etter følgende prinsipp: En bestemt luftmengde, som skal undersøkes, suges gjennem apparatet med konstant hastighet av en liten tannhjulspumpe, som drives av en miniatyrellektromotor. Motorens strøm

leveres av en 8 volts, 16 amperetimers Edisonakkumulator. Da strømkildens spenning vil avta mot slutten av utladningsperioden, kan ikke den elektriske motor holde konstant turtall, medmindre der anbringes en særskilt reguleringsanordning, som er utført sådan. Forsøkslufta suges først gjennem en måledyse, et venturirør, hvor luft hastigheten, eller rettere sagt trykksifferensen foran og bak dysen måles med et vanlig U-formet veskemanometer. Ved hjelp av en strupningsventil anbragt like foran tannhjulspumpen, reguleres gjennemsugning og konstant trykksifferens i manometret.

Prøvelufta passerer, etter at den er kommet gjennem måledysen, et filter, hvis masse består av en jordart, antagelig kaolin eller porselensjord, hvor støvpartikler, fuktighet o. l. avsonder. Derefter suges den rensede luft gjennom forbrenningscellen, hvor kulloksyd ad katalytisk vei forbrennes til kulldioksyd eller kullsyre. Som katalytisk substans anvendes hopkalit, som består av forskjellige metalloksyder, nemlig av 60 % mangandioksyd og 40 % kobberoksyd. Hopkalit forbrenner kun kulloksyd, men ingen andre brennbare gasser. Cellen er sylinderisk, delt ved en vegg på tvers i to like store kamre. Luften suges gjennom begge rum, idet den først passerer det

ene som er fylt med inaktiv hopkalit, og derefter det andre, som inneholder aktiv hopkalit. Som fuktighetsabsorberende middel anvendes i sistnevnte kammer kalsiumklorid, som er anbragt som et beskyttende lag ovenpå hopkalitet. Når luften strømmer gjennom det aktive hopkalitlag forbrennes kulloksydet som er i luften, og denne del av sellen opvarmes. Det inaktive hopkalitet opvarmes ikke, da ingen forbrenning foregår her. Ved hjelp av et termobatteri som er anbragt i selve skilleveggen mellom de to kamre, måles temperaturforskjellen mellom aktiv og inaktiv hopkalit, idet den elektriske strøm som oppstår ledes til et millivoltmeter, som er anbragt i apparatets frontvegg. Millivoltmetrets utslag er imidlertid ikke alene avhengig av temperaturforandringen, men også av luftens kulloksyddinnhold. Millivoltmetrets skala er derfor gradert direkte i 0,10 pr. mille, kulloksyd, og det maksimale måleområdet er 1,5 pr. mille.

Der kan avleses kulloksydkoncentrasjoner på ned til 0,10 pr. mille, men nøiaktigheten er da ikke stor. Feilvisningen er da på ca. 50 %. Apparatet er heller ikke uømfintlig overfor temperaturforandringer. Hvis begge cellehalvdeler var parallelkoblet og bedre isolert mot strålingsvarme, kunde man ev. regne med uømfintlighet for temperaturvariasjoner.

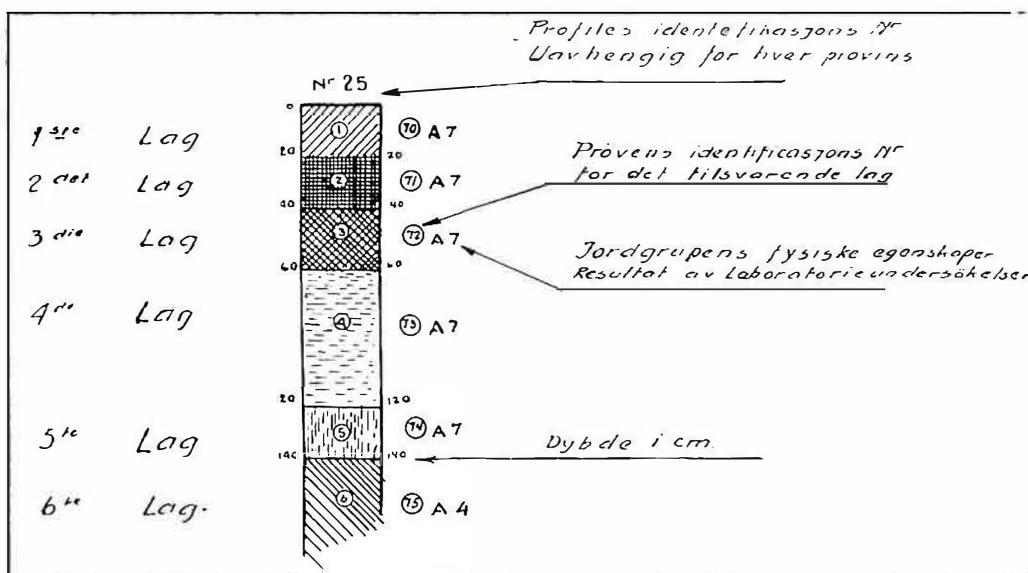
Fig. 2. Standard for jordprofiler.

De to amerikanske ingeniører tok så de yngre ingeniører fra Dept. Investigacion de Carreteras med sig rundt i landet hvor det foregikk veibygging, undersøkelser, eller hvor det eksisterte vanskelige vedlikeholdsproblemer. De nødvendige jordprøver blev tatt (fig. 2 viser en standard av disse) som så blev sendt til laboratoriet, for videre bearbeidelse. Fig. 3 viser en fullstendig prøve av disse, den er tatt fra veien

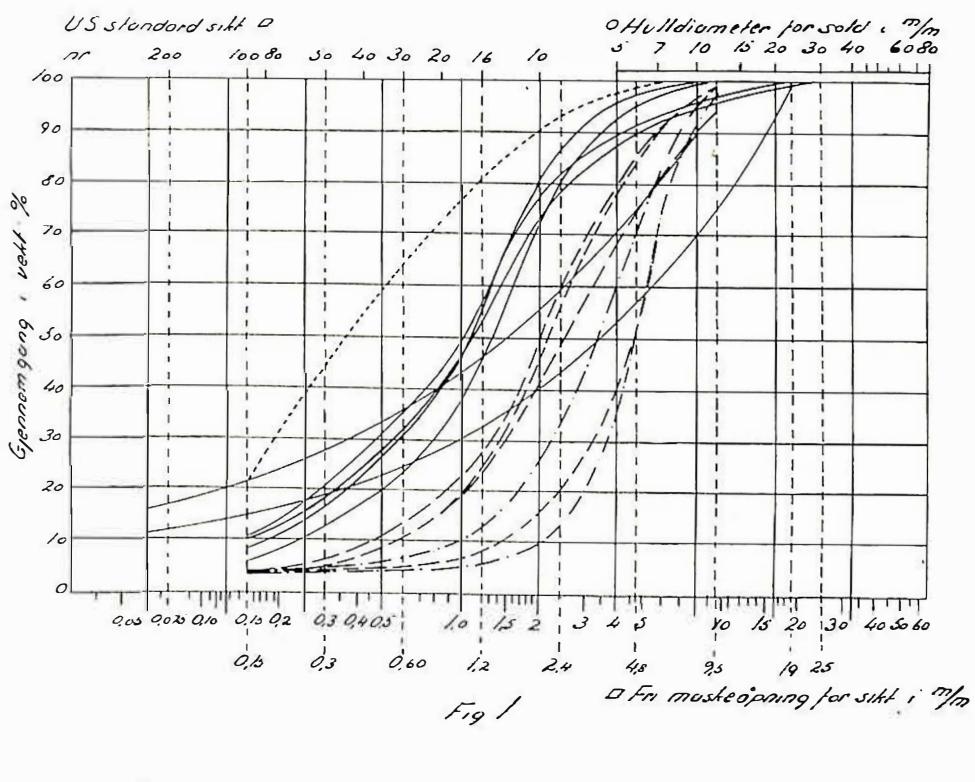
Resultatene er optegnet i fig. 1, hvor de helt optrukne linjer angir sikteturvene for grus fra løse rygger, og de strekede linjer er sikteturver for grus fra dalene.

Det som først faller i øinene er begge grussorters mangel på bindfyll: korn $< 0,15$ mm. Dernest den gode overensstemmelse mellom kurvene i hver av de to grupper.

Korugerings utjønende
Fra lave rygger
Fra høste rygger
Størst C₆₀'s behandlet

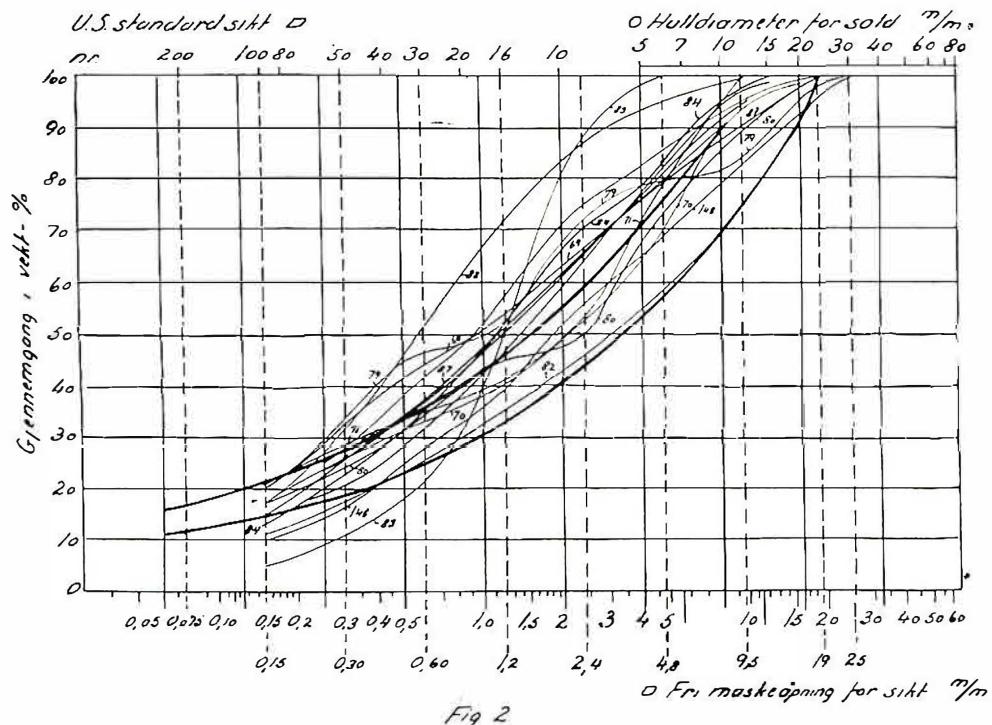
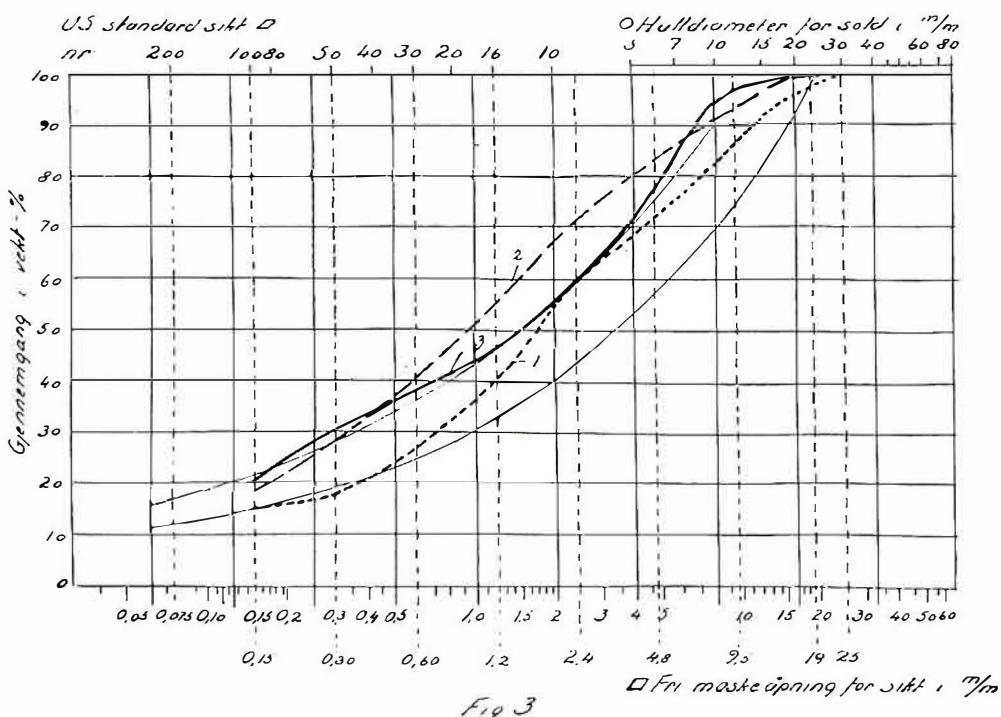
For om mulig å bringe på det rene årsaken til den bekjente „huddannelse” på mange veier som behandles med klorkalcium er der i alt undersøkt 15 prøver fra veibanner med forskjellig grad av hud. Siktekurvene er optegnet i fig. 2. I fig. 3 er optegnet gjennem-

Særlig svig hud ----- 2 se tabellen

Bra hud ----- 3 -----

Av tabellen og fig. 3, fremgår det at den mest iøyenfallende forskjell på gruppene 2 og 3, i forhold til 1, er innholdet av bindstoff, idet forskjellen utgjør 7–9 % (middelkurvene). Videre viser kurven for gruppe 1 en sterkere stigning fra 0,6 til 2,40 mm \varnothing . Den innbyrdes forskjell mellom gruppe 2 og 3 er som det sees ikke stor. Forskjellen i kvalitet er her heller ikke stor. Forskjellen i bindstoffinnhold er her også ganske påfallende. For øvrig viser gruppe 2 et større innhold av korngruppene 0,6 til 4,3 mm \varnothing .

I fig. 3 er tegnet op middelkurvene for de 3 grupper. På grunnlag av nærværende og undersøkelsene i 1936/37, er fig. 4 tegnet op. De heltrukne linjer er grensene for den svenske idealgrus, de stredede linjer

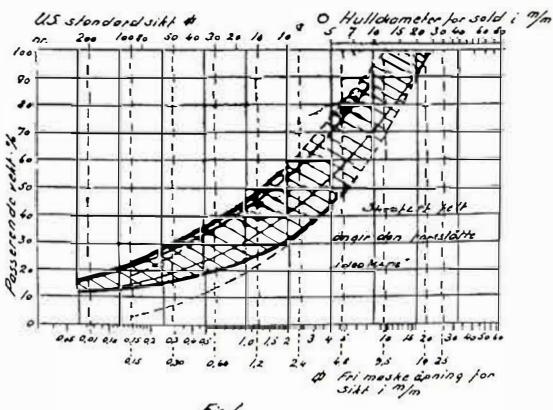
er de grenser jeg er kommet til ved de her omhandlede undersøkelser. Som nevnt i forrige artikkel faller øvre grense praktisk talt sammen med den svenske, mens undre grense ligger nærmere den amerikanske.

Man må her være opmærksom på klimaets betydning. De undersøkte prøver er innsamlet i Telemark, Vestfold og Akershus, hvor klimaet efter våre forhold vel må anses middels fuktig. Kurvene skulde således gjelde for strøk med lignende klimatiske forhold.

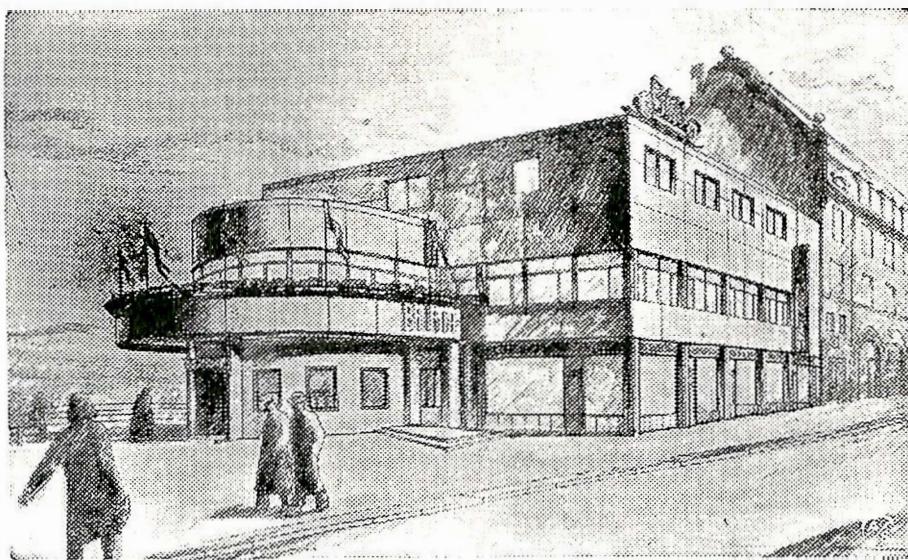
Hønefoss rutebilstasjon.

A. *Stasjonsbygningen* er plasert i tomten sydvestre hjørne, i den byggeflukt som er regulert i den nye byplanen. Den er oppført helt av jernbetong og er fundamentert på fjell. Første etasje inneholder: I rotunden mot plassen venterum (gulvflate 38 m²) med skranke for bil- og reisegodsekspedisjon og telefonkiosker, innenfor venterummet mot øst kontorer for rutebilenes ekspedisjon, reise- og fraktgods (gulvflate 80 m²), mot vest, mot gaten, forretningslokaler (avisekspedisjon, barberforretning, tobakk- og fruktforretning, herrekvipperingsforretning). Annen etasje, optas i sin helhet av restaurant. Tredje etasje inneholder kontorer (bortleid til läger, tannlæge m. v.).

I stasjonsbygningens kjeller er foruten toiletter for betjening, innsøkket offentlig toalettanlegg (gulvflate 34 m²). Nedgangen til dette ligger på baksiden

av bygningen. Forøvrig inneholder kjelleren oljefyringsanlegg, nødvendige lagerrum for restaurant og forretninger, samt et større rum som tenkes innredet til kurbad.

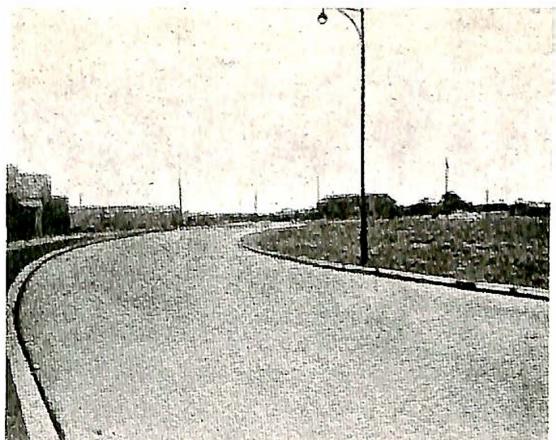
I Essex og Leicestershire i Syd-England er veier i en samlet lengde av 24 km forsynt med kantsten av glass for å trygge trafikken om natten og i tåke. Disse glasskanter er lettere å se enn hvit-

malte kanter som ofte må males over for å være til nytte. Glass-stenene er permanente og lette å holde rene.

I månedsvis ble det eksperimentert med forskjellige reflekterende materialer — farvet cement m. m. — inntil man blev stående ved den omtalte nye type kantsten av betong som er belagt med vitrolite — et holdbart dunkelt glass med sterkt refleksjonsevne. Disse glassbelagte kantsten er hittil prøvet bare i Syd-England, men også i andre deler av landet skal veiene nå i stor utstrekning forsynes med denne nye type av kantsten som ansees særlig skikket for tydelig markering av veikantene ved rundkjøring.

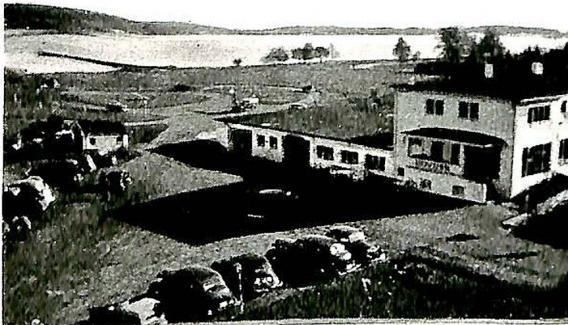
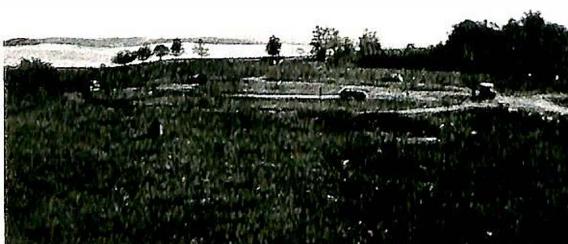
Hovdes Automobilforretning A/S i Tønsberg har sørget for et særdeles moderne og sikkert hensiktsmessig utstyr til sin chaufførskole. På bildet kan man på plassen nedenfor verkstedet se en øvelsesbane, som består av to cirkelformede baner med tverrveier og dessuten trekanter med rett-

linjede sider. Langs kjørebanene er det parkeringsplasser samt smørebokk med opkjørsel — dessuten er det ved hjelp av stolper opmerket passasjer for rygging og gjennemkjøring. Rundt om på banen er de internasjonale varselsskilte anbragt. Elevene kjører først på denne bane og da i en lærevogn med dobbelt ratt og dobbelte pedaler.
