FoU-programmet Bedre bruvedlikehold 2017-2021

Sluttrapport

STATENS VEGVESENS RAPPORTER

Nr. 865

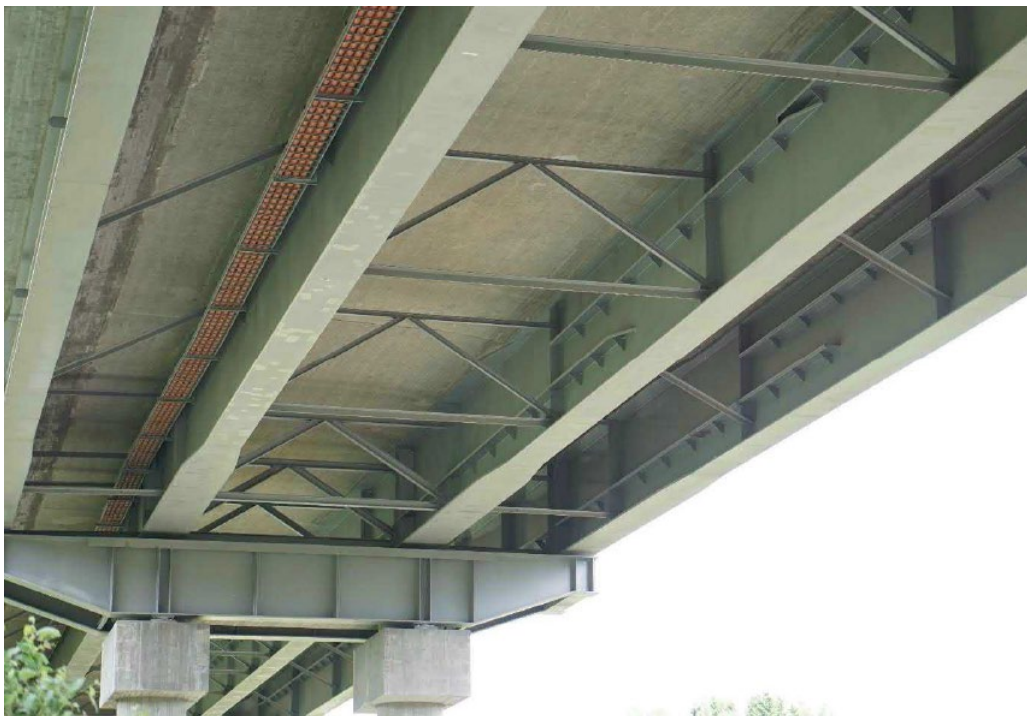
FIGUR 2 JULSUNDBRUA KARTLAGT MED KAMERA FRA DRONE I 2018. VELDIG GOD KVALITET PÅ BILDENE SIDEN DET ER GODE LYSFORHOLD OG INGEN ANDRE HINDRINGER. FRA BARMEN (2019).

omfattende arbeidsvarsling, og får totalt sett en sikrere inspeksjon. Vi får normalt sett et mye bedre bildegrunnlag (dekker større arealer, tas under bedre lysforhold) og dermed gode forutsetninger for å fange opp skader i en tidlig fase, og å følge opp skadeutvikling over tid.

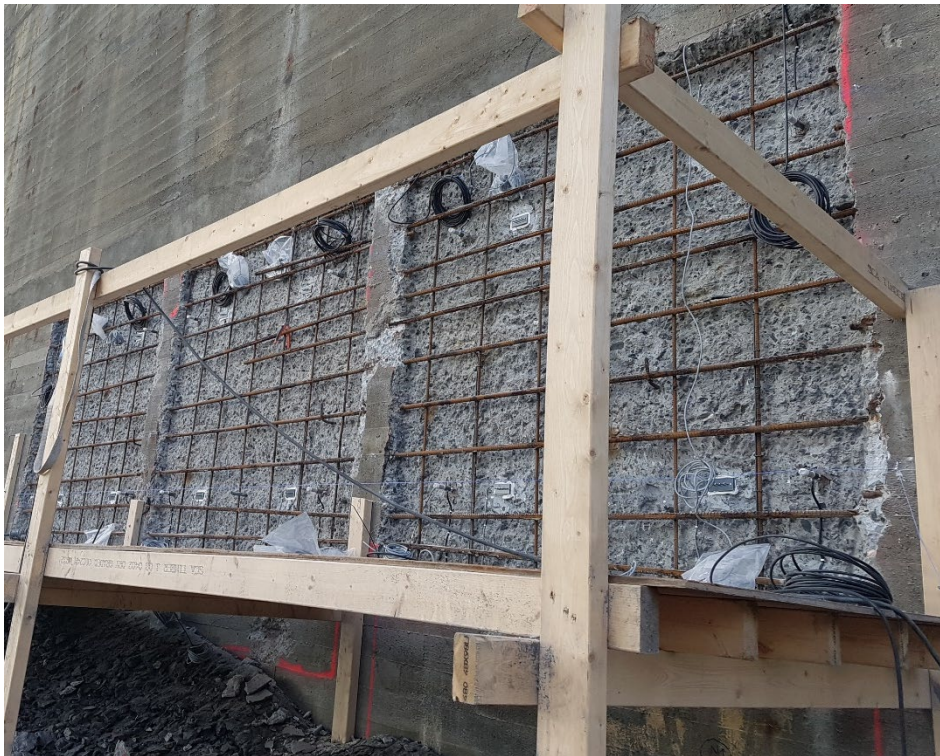
FIGUR 7 - ETABLERING AV PRØVEFELTENE VED TJELDSUNDBRUA. FOTO: KARLA HORNBOSTEL, STATENS VEGVESEN.

Det er et behov for å kartlegge hvordan dagens foretrukne KB-system kan optimaliseres med tanke på materialbruk og utførelse. Her ble det spesielt indentifisert et behov for å bedre forstå og sette krav til sprøytømørtler som brukes for mekanisk reparasjon av skadede områder forut for installasjon av KB, og mørtler for å sprøyte inn titannettet. Det finnes få presise krav både til materialegenskaper og testmetoder for disse mørteltypene. Det ble derfor etablert en feltstasjon ved Tjeldsundbrua, hvor forskjellige mørtler per i dag er under utprøving.

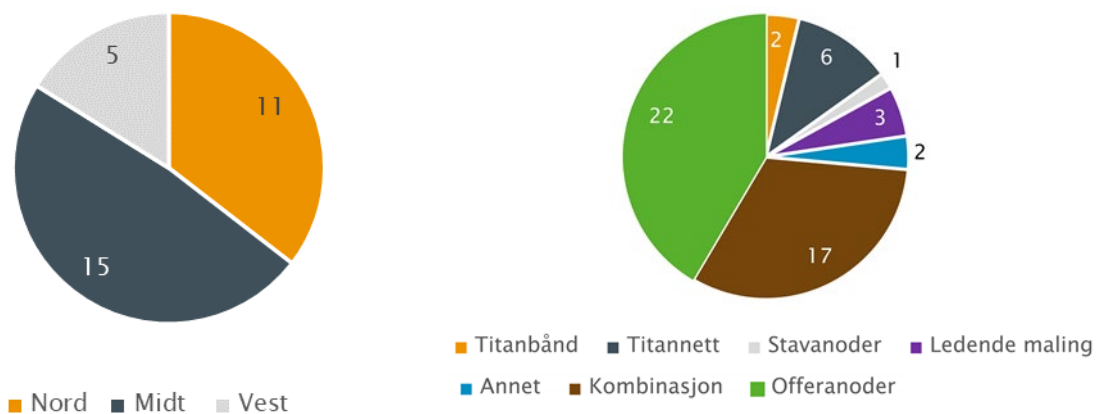
(a) Geografisk fordeling av KB-anlegg med påtrykt strøm i Norge

(b) Bruk av ulike anodesystemer for alle registrerte KB-anlegg (inkl. offeranoder som katodisk prevensjon).

I samarbeid med NTNU (prosjektoppgave og masteroppgave) ble det utarbeidet et notat som kartla bestående KB-anlegg på riks- og fylkesvegnettet. Formålet med notatet var å lage en oversikt over betongbruer (og delvis tunneler) med katodisk beskyttelse samt å gi nøkkelopplysninger om de enkelte prosjektene (som for eksempel byggeår bru, årstall for installering av KB-anlegg, type KB-system, status for drift/beskyttelsesgrad osv.). Det var stor variasjon i dokumentasjon rundt de forskjellige anleggene, men notatet gir likevel en god oversikt av bruk av KB på norske bruer og tunneler gjennom de siste 30 årene. Per i dag er det 53 KB-anlegg installert (ikke alle er i drift lengre). Rundt 20 av disse anleggene består av offeranoder montert i byggefasen på fundamenter og/eller andre neddykkete konstruksjonsdeler, altså utført som katodisk prevensjon. På de resterende anleggene er katodisk beskyttelse brukt som vedlikeholdstiltak, her som oftest med påtrykt strøm. Figur 8a viser fordelingen av anlegg med påtrykt strøm etter geografi. I Figur 8b er forskjellige anodetyper for alle 53 anleggene spesifisert.

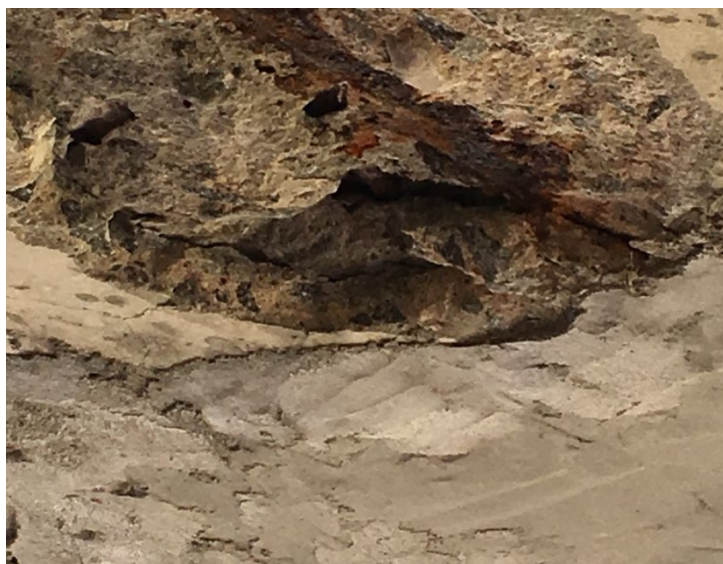
FIGUR 9 - BILDE VISER KORROSJON PÅ ARMERING I KANT MED REPARERT OMRÅDE. EIDE BRU I ROGALAND. FOTO SVV.

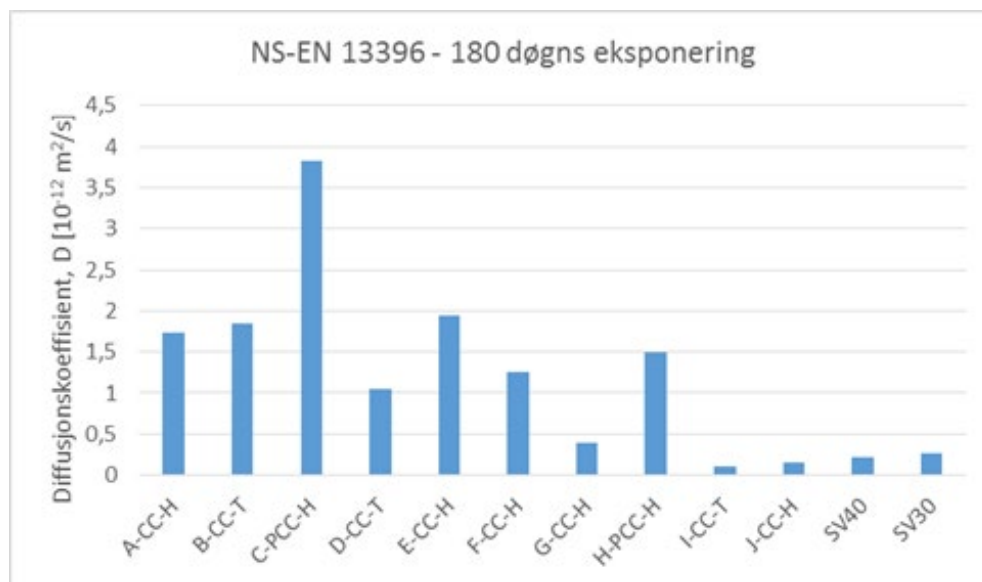
Mørtelproduktene er anonymisert med bokstaver (A–J). Videre er det i indekseringen angitt type mørtel (CC; sementbasert mørtel eller PCC; polymermodifisert sementmørtel) og om det er en håndmørtel (H) eller sprøytemørtel (T). SV40 og SV30 er referansebetonger, ref. tidligere spesifikasjoner i Håndbok R762.

FIGUR 10 - KLORIDDIFFUSJONSKOEFFISIENTER FOR ALLE MATERIALVARIANTER, BESTEMT ETTER 180 DØGNES EKSPONERING I 3 % NaCl-LØSNING. MIDDELVERDIER FOR TO PRØVESTYKKER.

Laboratorieforsøkene hvor reparasjonsmørtler ble testet for motstand mot kloridinntrengning viste at selv om alle produktene var deklartert i mørtelklasse R4 etter NS-EN 1504-3, så var det store ulikheter mellom produktene. Valg av mørtelklasse skal tilpasses den eksisterende betongen. Iht. håndbok R762 skal det, dersom ikke annet er angitt, benyttes mørtler som tilfredsstillende mørtelklasse R4. Dette er den høyeste klassen og representerer produkter som skal tilfredsstillende de strengeste kravene til mekaniske egenskaper (fasthet og stivhet). Likevel oppnår kun et fåtall av produktene en tilsvarende kloridmotstand som betongtypene SV-30 og SV-40 som ble beskrevet av Statens Vegvesen på 2000-tallet, se Figur 10.

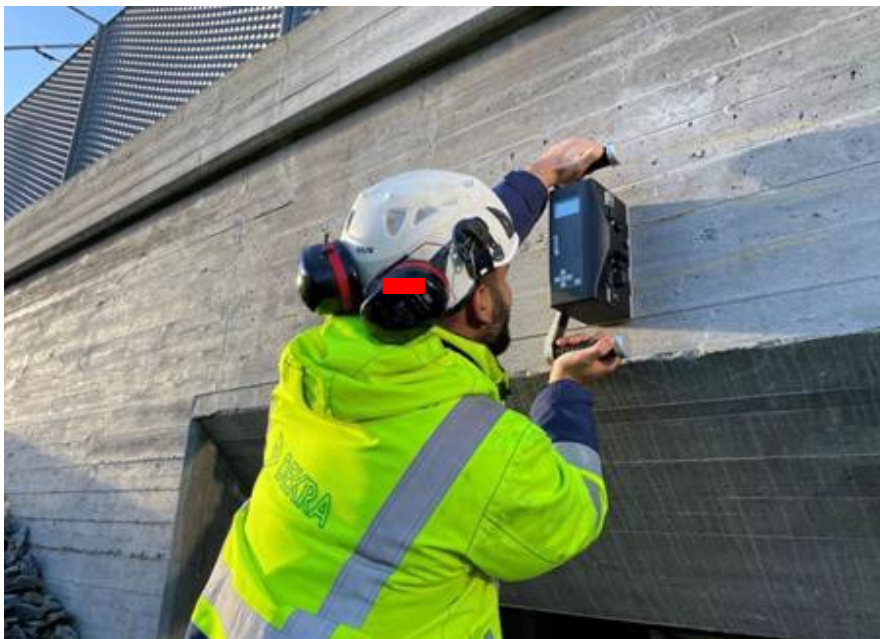
FIGUR 12 LOKALISERING AV HULROM I KABELKANALER MED ULTRALYD. FOTO: DEKRA INDUSTRIAL AB.

Det er videre utarbeidet en rapport (Statens vegvesen rapport nr. 718) med inspeksjonsmanual for undersøkelse av etterspente betongbruer med ikke-destruktive metoder (NDT-metoder). Formålet med inspeksjon er å undersøke tilstanden til etterspente bruer for skader som kan påvirke konstruksjonens bæreevne, bestandighet og sikkerhet. Inspeksjonsmanualen er et verktøy for planlegging, gjennomføring og evaluering av inspeksjon med bruk av ikke-destruktiv prøving. Den beskriver metoder som indirekte kan lokalisere korrosjon på etterspente spennkabler ved å lokalisere luft- og vannfylte hulrom i eksponerte spennkabler for å evaluere mulig korrosjon eller mulige brudd i spennsystemet.

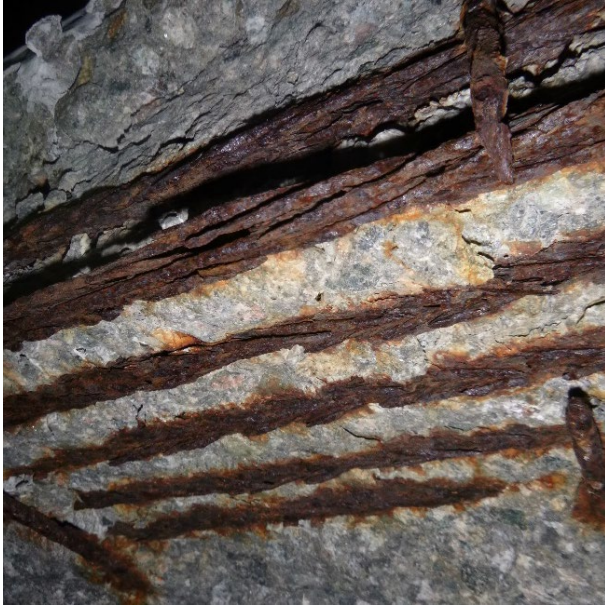
FIGUR 14 KORROSJON I SPENNARMERING I PREFABRIKERT BJELKE. FOTO: M. OSMOLSKA, STATENS VEGVESEN.

Basert på registrerte data er typiske korrosjonsskader på prefabrickerte bjelkebruer systematisert og beskrevet. De fleste korrosjonsskader relateres til produksjons- og installasjonsfeil. Samspillet mellom geometri og eksponering (GEI: Geometry Exposure Interaction) er undersøkt for å forklare den spesielle sårbarheten til bjelker i oppleggssoner som er utsatt for kloridinitiert korrosjon. Begrepet er foreslått som alternativ til mikroklima, fordi hvor korrosjon opptrer er sterkt avhengig av både miljøeksponering og geometri. Korrosjon er antatt å opptre i større grad nær støtter, og dette er bekreftet under feltinspeksjon av bruer i kystklima. For å vurdere i hvilken grad observerte lokale skade nær støtter påvirker skjærkapasitet til NIB-bjelker, er ikke-lineære elementanalyser (NL-FEA) av korroderte og ukorroderte NIB-bjelker utført. Varierende korrosjonsplassering (bunnflens, toppflens, steg, bjelke-plate-grensesnitt), korrosjonsgrad og utvalgte modelleringsparametere er studert. Resultatene er brukt for å utvikle en metodikk for pålitelig vurdering av restkapasitet i bjelker med varierende sannsynlighet for at korrosjon pågår.

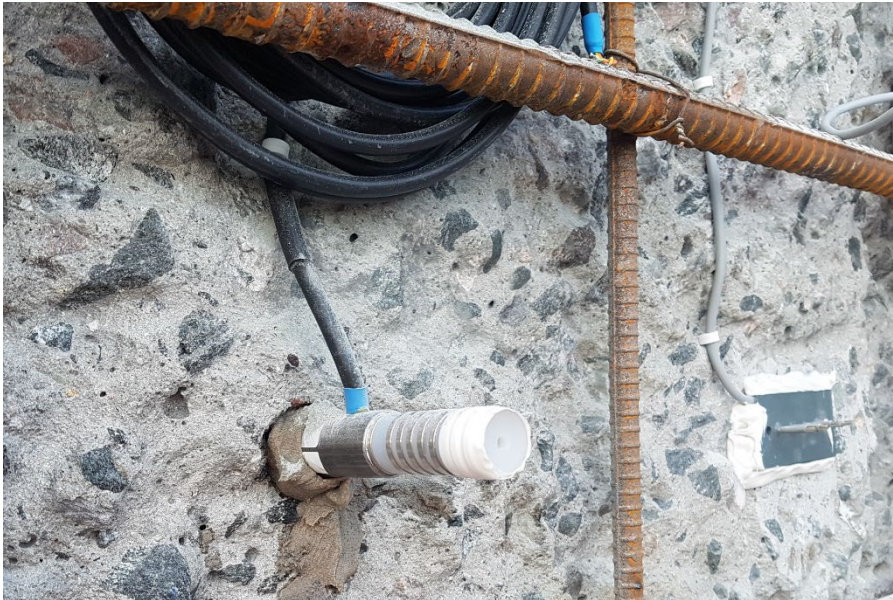
FIGUR 15 - MULTIRINGELEKTRODE (MRE) FØR INNSPRØYTING BRUKT UNDER FELTFORSØK VED TJELDSUNDBRUA. FOTO: KARLA HORNBOSTEL, STATENS VEGVESEN.

levetidsanalyser. Det finnes flere kommersielle sensorer på markedet. I prosjektet ble multiringelektroder utprøvd både i laboratoriet og i felt. Med en multiringelektrode (MRE) kan betongens elektriske motstand måles i forskjellige dybder i betongen. Installert i overdekningssjiktet kan elektroden gi informasjon om f.eks. fuktvekslinger med ytre miljø og/eller karbonatiseringsdybde. Denne typen informasjon er nyttig med tanke på modellering av initieringsfasen (inntrenging av klorider eller karbonatisering i betongoverdekningen).

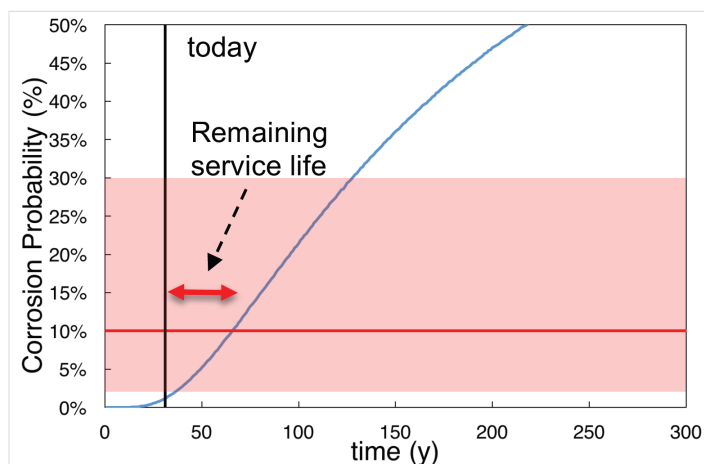
FIGUR 16 - KORROSJONSSANNSYNLIGHET OVER TID FOR EN AV BRUENE UNDERSØKT I PROSJEKTET MED ETH. LYSERØDT OMRÅDE ILLUSTRERER ET UTVALG AV ANVENDTE GRENSER FOR KORROSJONSSANNSYNLIGHET. I NOTATET BLE DET VALGT 10% SOM UTGANGSPUNKT BASERT PÅ FIB-MODEL CODE BULLETIN 34 (2006). REF. SVV RAPPORT 818.

Samarbeid med ETH Zurich viste at det er mulig å kombinere tilstandsundersøkelser, laboratorietesting og matematiske modeller for å finne en optimal vedlikeholdsstrategi tilpasset spesifikke konstruksjoner. For de tre undersøkte kantbjelkene, viste det seg at en tilstandsvurdering basert på klorid- og overdekningsmålinger ikke nødvendigvis er tilstrekkelig for å vurdere det faktiske korrosjonsrisikoen for armeringen. I kombinasjon med laboratoriemålinger av kritisk kloridinnhold for de konkrete konstruksjonsdelene, var det mulig å gjøre en mer detaljert og nøyaktig vurdering av korrosjonsrisikoen enn man vanligvis har mulighet for utfra mer generelle verdier for kritisk kloridinnhold, se eksempel i Figur 16. Resultatene kan brukes i en kostnadsanalyse hvor ulike vedlikeholdstiltak (her overflatebehandling, mekanisk reparasjon og katodisk beskyttelse) med tilhørende kostnads- og levetidsestimat inngår i grunnlaget for å velge den mest økonomiske vedlikeholdsstrategien.

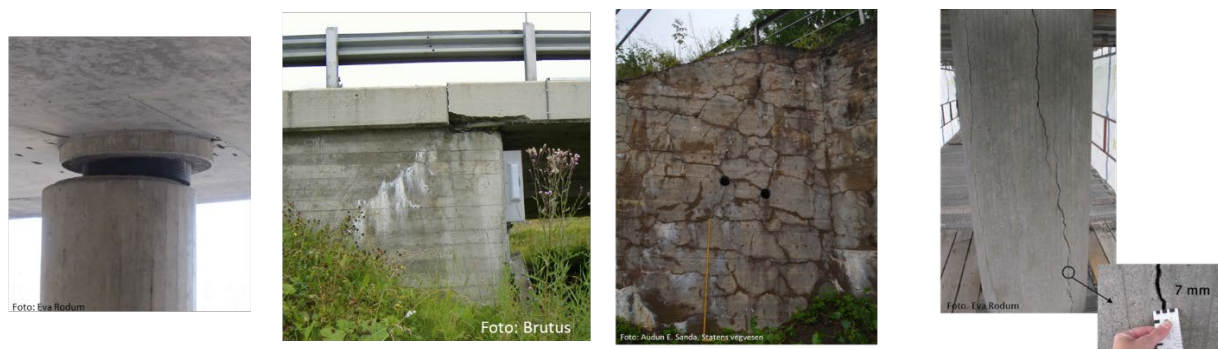
FIGUR 17 TYPISKE SKADER SOM FØLGE AV ALKALIREAKSJONER I BETONG: FORSKYVNINGER, BRUDD, KRAKELERINGSRISS OG RISS PARALLELT MED LASTRETNING

Alkalireaksjoner er en kjemisk-fysisk prosess som innebærer at alkalier i betongens sementpasta reagerer med visse kvartsholdige bergarter i tilslaget. Reaksjonsproduktet er en alkaligel som sveller under vannabsorpsjon. Dette fører til at betongen ekspanderer. Volumøkningen kan gi problemer med fugeklemming og forskyvning av lagre, og den setter opp strekkspenninger i betongen. Når strekkspenningene overskrider betongens strekkfasthet, oppstår rissdannelser. Ekspansjon av armert betong vil gi tilleggskrefter som virker på konstruksjonen sammen med egenvekt og nyttelast. Tilleggskreftene kan i gitte situasjoner bli betydelige, og det er behov for modeller for å kunne beregne disse kreftene. I framskredent stadium vil skadene påvirke betongens strekkfasthet og E-modul, etter hvert også trykkfasthet, samt åpne for følgeskader som frostnedbrytning og armeringskorrosjon. Eksempler på typiske skader er vist i Figur 17.

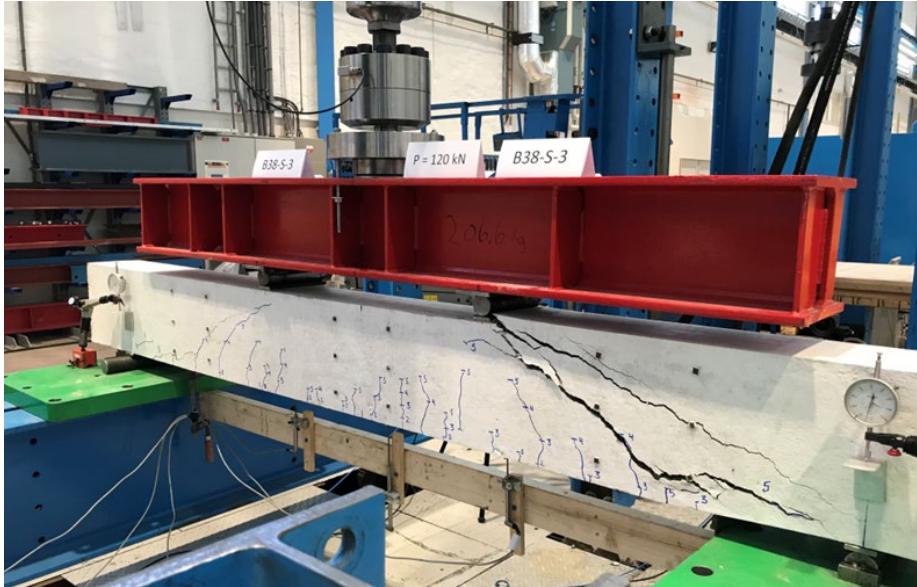
FIGUR 21 BJELKE MED AR-EKSPANSJON BELASTET TIL SKJÆRBRUDD I LABORATORIET. FOTO: KATHRINE MÜRER STEMLAND, NTNU.

Testingen av bjelkenes skjærkapasitet, se Figur 21, viser en tydelig økning i skråriss-last med økt ekspansjon på bjelkene. Økningen er omtrent 25 og 35 % i forhold til referansebjelkene ved det høyeste ekspansjonsnivået (1,5 ‰), for henholdsvis de usymmetrisk- og symmetrisk armerte bjelkene. Dette skyldes forspenningseffekten fra armeringen, som dermed øker kapasiteten.

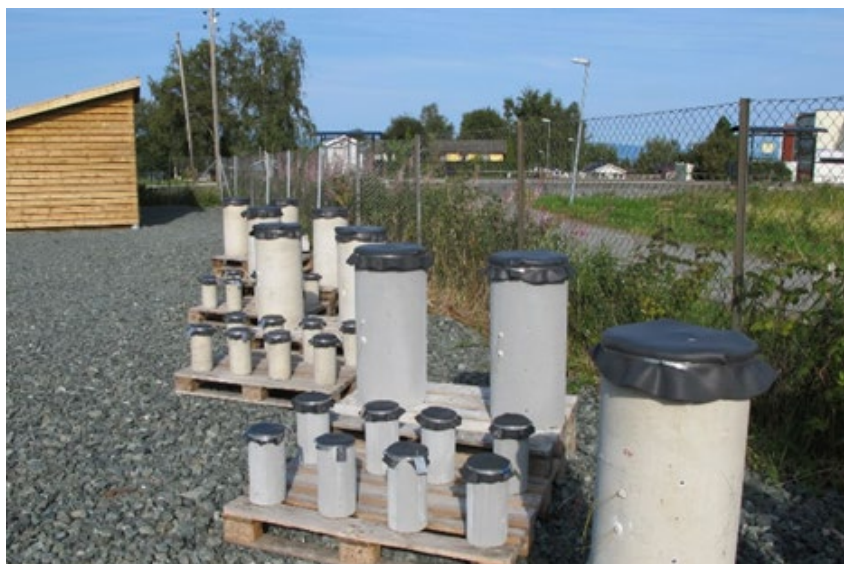
FIGUR 22 SMÅ OG STORE SYLINDRE, MED OG UTEN OVERFLATEBEHANDLING UTPLASSERT PÅ SINTEFS FELTSTASJON. FOTO: EVA RODUM, STATENS VEGVESEN.

I FoU-prosjektet Varige konstruksjoner ble det igangsatt et laboratorie-/feltprogram for å undersøke 1) effekten av overflatebehandling på fuktinnholdet i en utendørs eksponert betong og 2) relasjonen mellom fuktinnhold og ekspansjon. Aktiviteten ble videreført i Bedre bruvedlikehold og gjennomføres i samarbeid med SINTEF. I 2014 ble det støpt to typer prøveelementer med alkalireaktiv betong, ett sett mindre (Ø150 mm x 300 mm) og ett sett større (Ø400 mm x 800 mm) sylindre. Sylindrene ble preeksonert i akselerert klima (ca. 95 % RF og 38 °C) til en ekspansjon på ca. 1 %. Sylindrene ble deretter overflatebehandlet, hhv. med to hydrofoberende impregneringer (silaner, i krem- og gelform) og ett sementbasert elastisk belegg, før de ble utplassert på SINTEFs feltstasjon i Trondheim i juni 2015. De overflatebehandlede sylindrene ble plassert utendørs, se Figur 22. Enkelte ubehandlede referanser ble plassert utendørs og enkelte under tak, beskyttet mot regn. Noen små ubehandlede sylindre ble i tillegg lagt i bøtter med 93 % RF. Sylindrene følges opp med årlige målinger av ekspansjon, vektendring, fuktinnhold m.m. som rapporteres i et SINTEF-notat (Skjølvold m.fl., 2022). I tillegg ble det i 2019 tatt ut én liten sylinder pr. variant for laboratorieundersøkelser av fuktinnhold og intern opprissing (DRI).

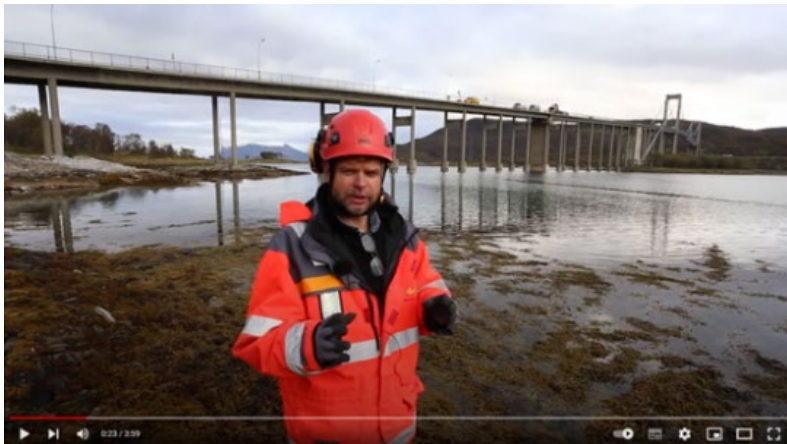
FIGUR 25 STILLBILDE FRA VIDEOEN OM REHABILITERINGSARBEIDENE PÅ TJELDSUNDBRUA I 2018. FOTO: TOMAS ROLLAND/GØRAN SOFIENLUND, STATENS VEGVESEN ([HTTPS://WWW.YOUTUBE.COM/WATCH?V=VOFmBRhtKCI](https://www.youtube.com/watch?v=voFmBRhtKCI))

Tjeldsundbrua er ei 1001 m lang hengebru, bygd i 1967, som knytter Hinnøya (Harstad) til fastlandet. Brua har påvist alkalireaksjoner i betongen og dette har ført til oppsprekking av søyler og lukking av fugene i viaduktene. I 2018 ble det gjennomført omfattende reparasjoner knyttet til fugene. Bruplata ved akse 9 ble kappet ca 50 cm og hele overbygningen mellom akse 22 og akse 9, med en total lengde på 238 m og ei vekt på 2000 tonn, ble flyttet 20 cm bakover ved hjelp av hydrauliske jekker slik at det igjen ble god åpning i fugene. Før kappingen ble det etablert ny tverrbærer i akse 9 og gjennomført en forsterkning av underliggende skivepilar. Rehabiliteringsarbeidene ble prosjektert av Haug og Blom-Bakke AS med innspill fra Bedre bruvedlikehold v/ Hans Stemland. Ansvarlig for rehabiliteringen var Roy Antonsen i Statens vegvesen. Det ble utarbeidet en film hvor kapping og jekking av overbygningen ble vist, se Figur 25.

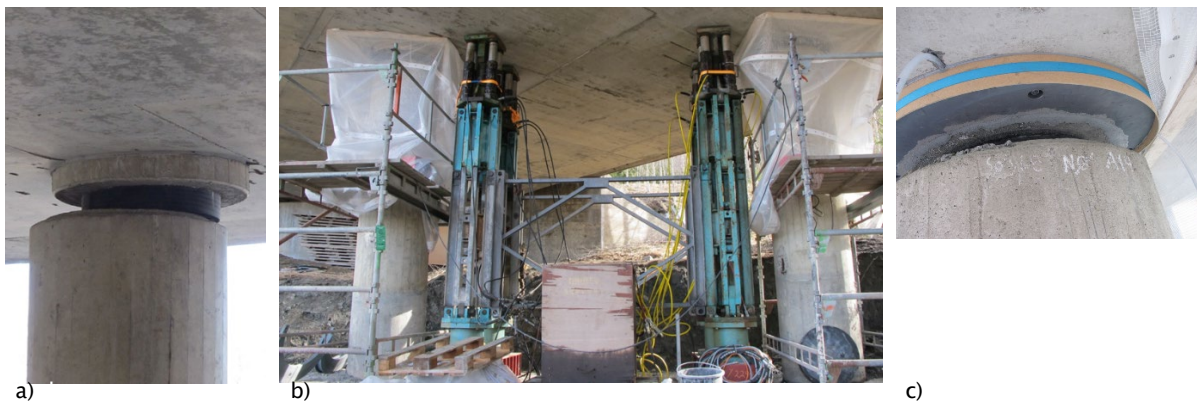
FIGUR 26. FIBORG BRU UNDER REHABILITERING. A) EKSPANSJON AV OVERBYGNINGEN HAR FØRT TIL FORSKYVNING AV SØYLEOPPLEGG. B) OPPJEKKING AV PLATE FOR FORSTERKNING AV SØYLEOPPLEGG OG MONTERING AV NY NEOPRENPLATE C) STØPING AV NYE, UTVIDEDE OPPLEGG FOR SØYLENE PÅ UNDERSIDE PLATE. FOTO: EVA RODUM, STATENS VEGVESEN

Fiborg bru er ei 213 m lang platebru bygd i 1975. Brua ligger på E6 i Trøndelag. Alkalireaksjoner i betongen medførte ekspansjon av bruplata slik at fugene ble lukket og søyleoppleggene forskjøvet. Brua ble rehabilitert i 2017, med saging av fuger og støping av nye opplegg for søylene, se Figur 26. Bedre bruvedlikehold inspiserte arbeidene og fikk tatt ut betongkjerner for laboratorieundersøkelser. Prosjektering og utførelse av rehabiliterings-tiltakene ble utført i regi av Statens vegvesen Region midt.
