Bruk av fiberbetong i kantdrager, Sandsgård g/s-bru

Bruk av ulike fibertyper som tillegg til vanlig armering

STATENS VEGVESENS RAPPORTER

Nr. 427

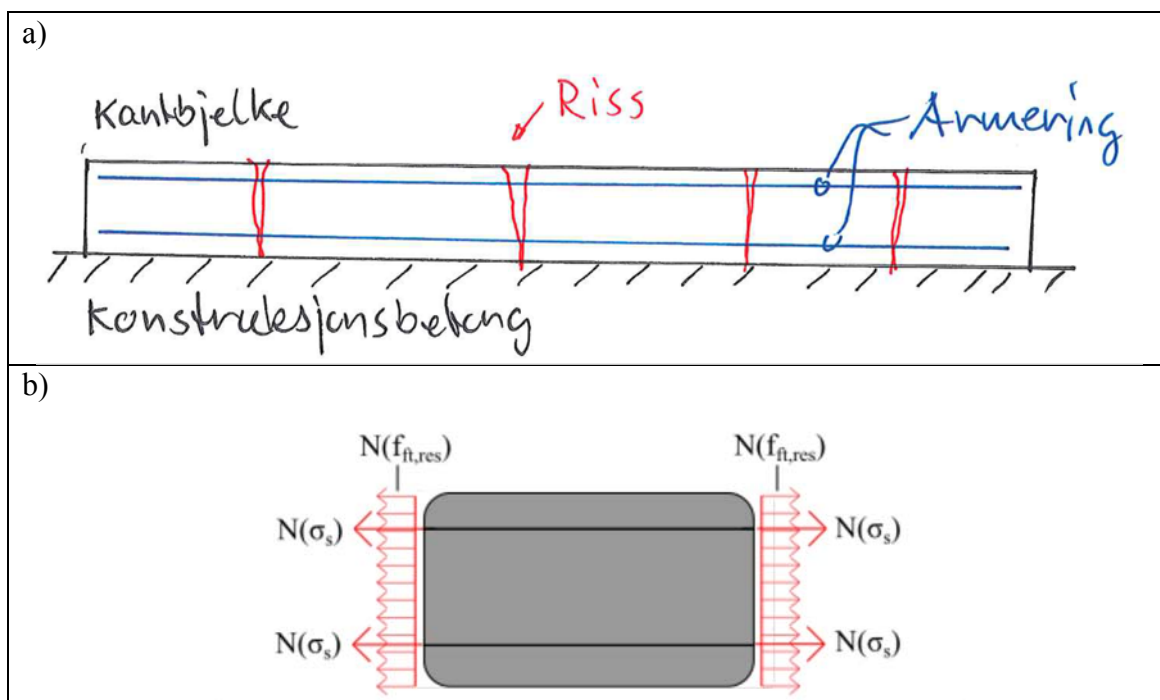
Figur 1 a) Problembeskrivelse, og b) virkemåte for kombinert løsning med stangarmering og fiberbetong

Når kantbjelker/kandragere støpes og herdner blir de 100% fastholdt i støpeskjøten mot det mye større brutvernsnittet. Den herdende betongen utvikler svinn- og temperaturtøyninger. Disse differansetøyningene mellom kandrageren og konstruksjonsbetongen gir etter hvert strekkspenninger i kandrageren og ofte opprissing som illustrert i Figur 1a. De fastholdte tøyningene er i de fleste tilfeller for store til at riss kan unngås, og den beste løsningen er dermed å forsøke å begrense rissviddene ved hjelp av armering. Erfaring fra andre konstruksjonselementer har vist at en kombinert løsning med fiber og stangarmering er mer effektiv enn de to materialene hver for seg. Dette er illustrert i Figur 1b, og det er spesielt ved små rissvidder at fibrene bidrar mest.

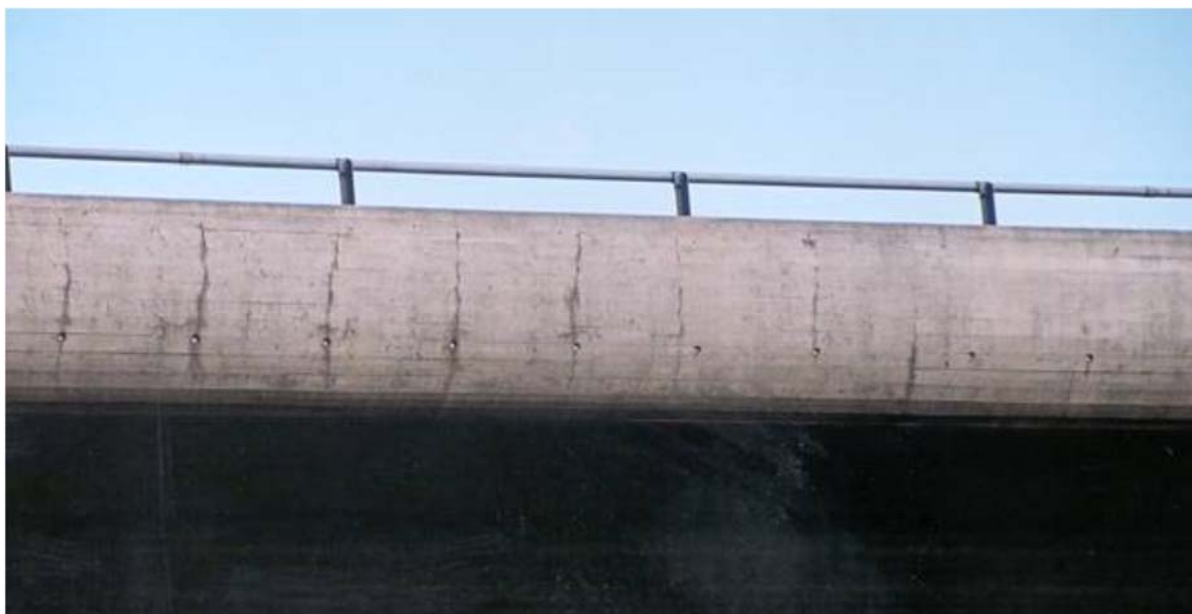
Figur 2 Eksempel på riss i kantdrager pga. fastholding fra det tidligere støpte brulegemet (foto: Steinar Helland)

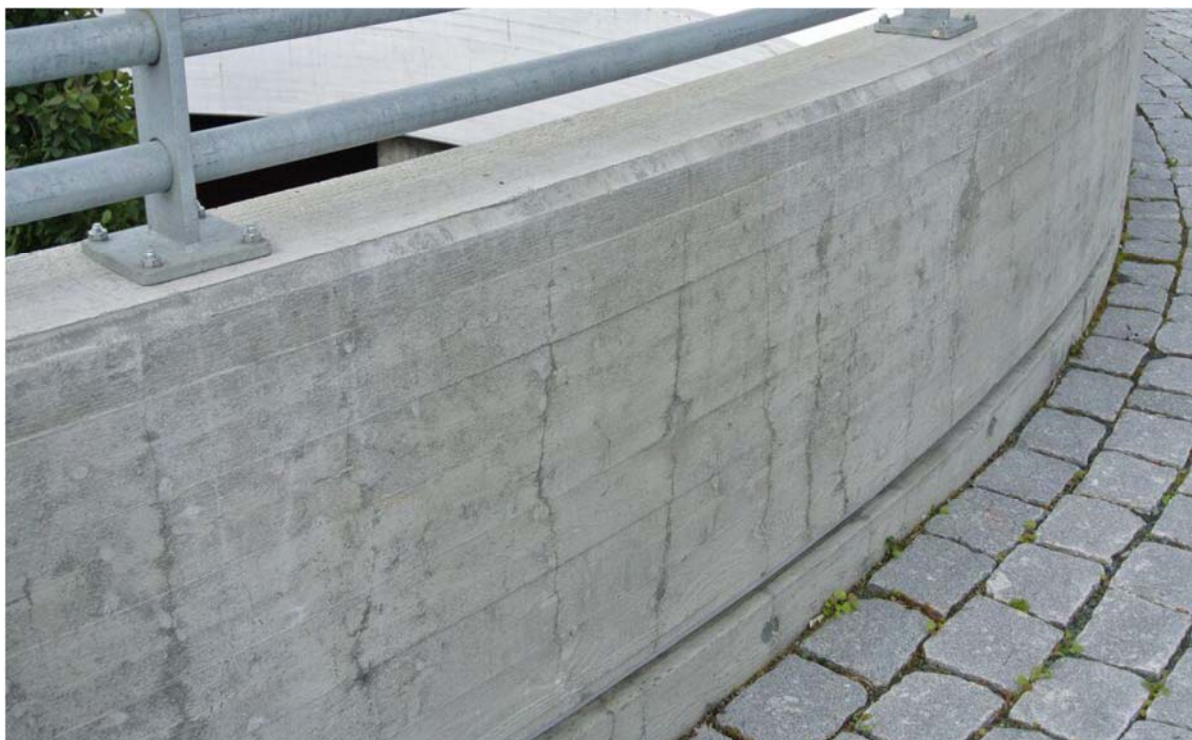
Figur 3 Eksempel på riss i kantbjelke pga. fastholding fra det tidligere støpte brulegemet [2]

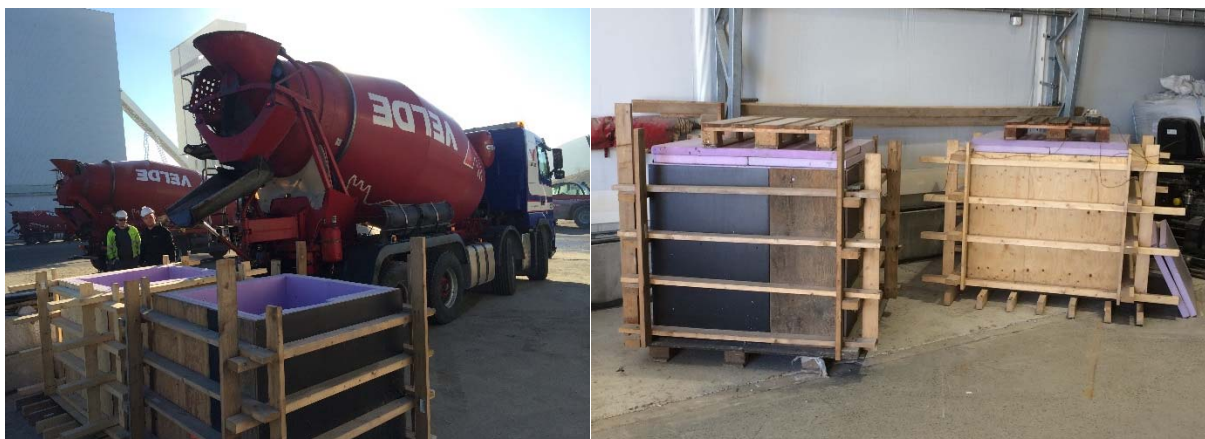
Figur 6 Herdekasseforsøk – Isolerte 1 m³ kasser før støp og under måling

Det ble ved prøvestøpen støpt ut 2 stk. herdekasser (hver 1 m³) for registrering av herdevarme for hhv. referansebetongen uten fiber og stålfiberbetongen, se Figur 6. For referansebetongen ble det målt litt høyere temperatur i herdekassa, men beregningen av adiabatisk temperaturutvikling, i hht. [5], viser at isolasjonsgraden for denne herdekassa var litt høyere enn for herdekassa med stålfiberbetongen. Målt temperatur i herdekassene og beregnet adiabatisk temperaturutvikling er vist i Figur 7.

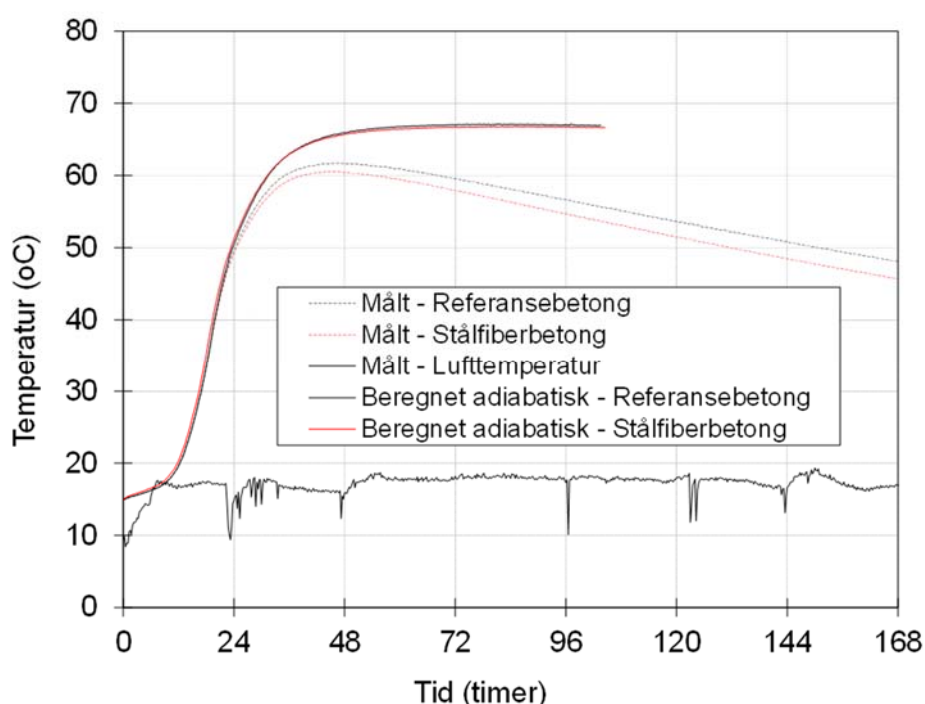
Figur 7 Herdekasseforsøk – målt temperatur i de to herdekassene samt i luft, og beregnet adiabatisk temperaturforløp

Beregnet adiabatisk temperatur- og isoterm varmeutvikling viser samme forløp for de to betongene, noe som er å forvente ettersom betongene har samme sement- og silikastøvinnehold (i sum 404 kg/m³) og ellers samme delmaterialer og proporsjonering (med unntatt av stålfiberen). For begge betongene er adiabatisk temperaturøkning 52 °C og isoterm varmeutvikling etter 7 døgns modenhetsalder (Q_7) er 286 kJ/kg bindemiddel (og $Q_{\infty} \approx 300$ kJ/kg). Analyseparametere for herdekasseberegningene er gitt i VEDLEGG 4.

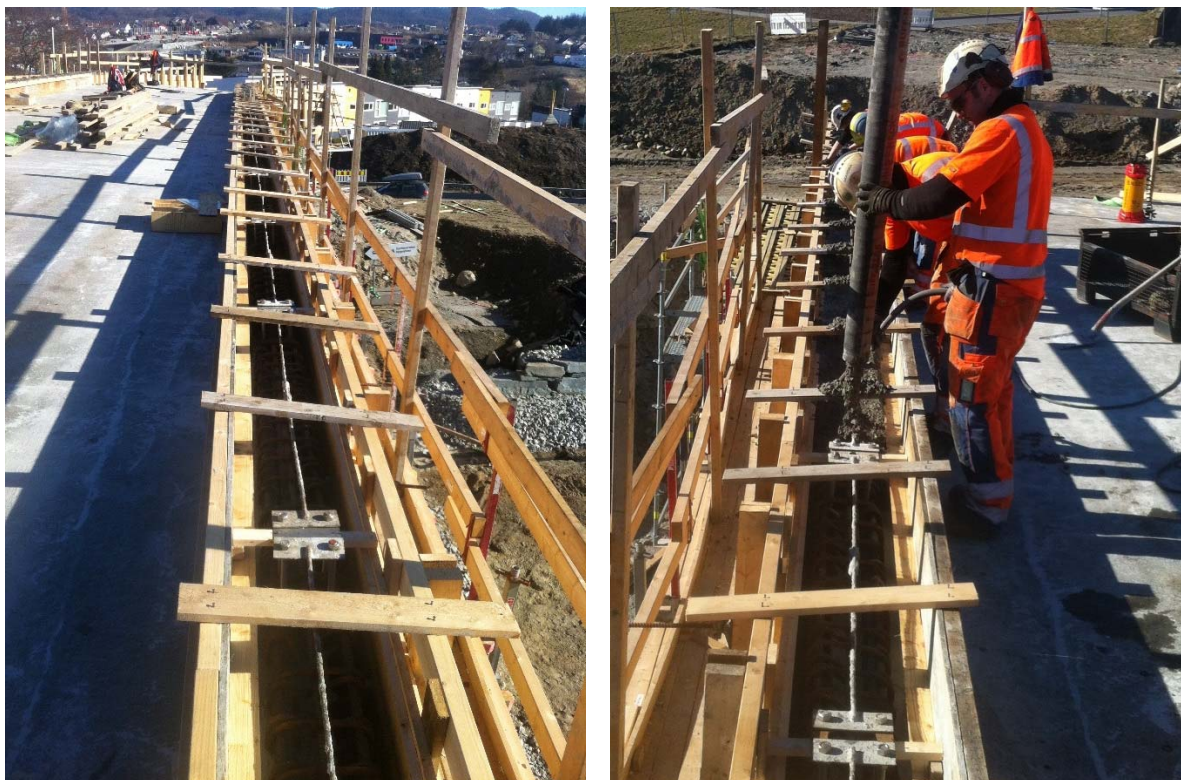
Figur 8 Kantdrager før/under utstøping med pumpe/vibrator

En liste over ulike punkter å huske til støpedagen er gitt i VEDLEGG 5. Det var på utstøpningsdagen sol og ca. 10 grader i luften. Det ble brukt pumpe/vibrator og herdemembran på toppen etter glatting, se Figur 8.

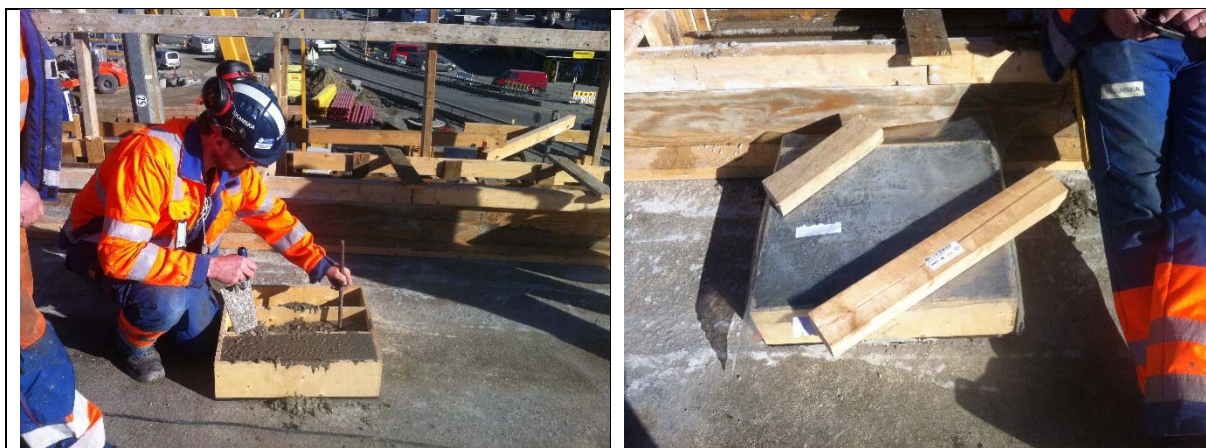
Figur 9 Produksjon og lagring med plastfolie av ferdigstøpte bjelker til bøyestrekfasthet

Det ble støpt ut 3 bjelkeformer (150x150x600 mm, se Figur 9) for hver av de 5 fiberbetongene. De totalt 15 formene ble sendt betonglaboratoriet ved NTNU for prøving ved 28 døgns alder. Bjelkeformene ble støpt ut på brudekket; hver fiberbetong ble først pumpet oppi ei trillebår som ble trillet til utstøpingsstedet, deretter ble ei bøtte brukt til å helle betong oppi bjelkeformene, så stamping med synkstav, i to lag, til slutt glatting med mureskje.

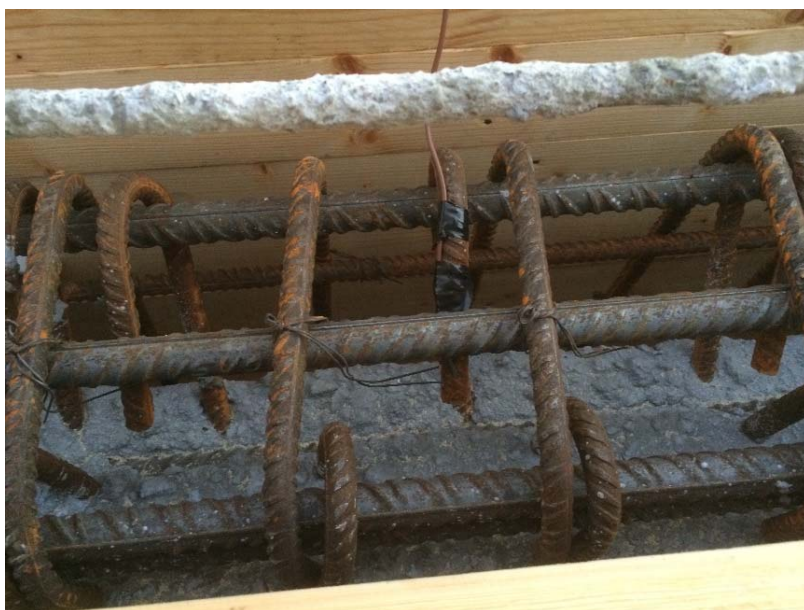
Figur 11 Plassering av termoelement i kantdrager

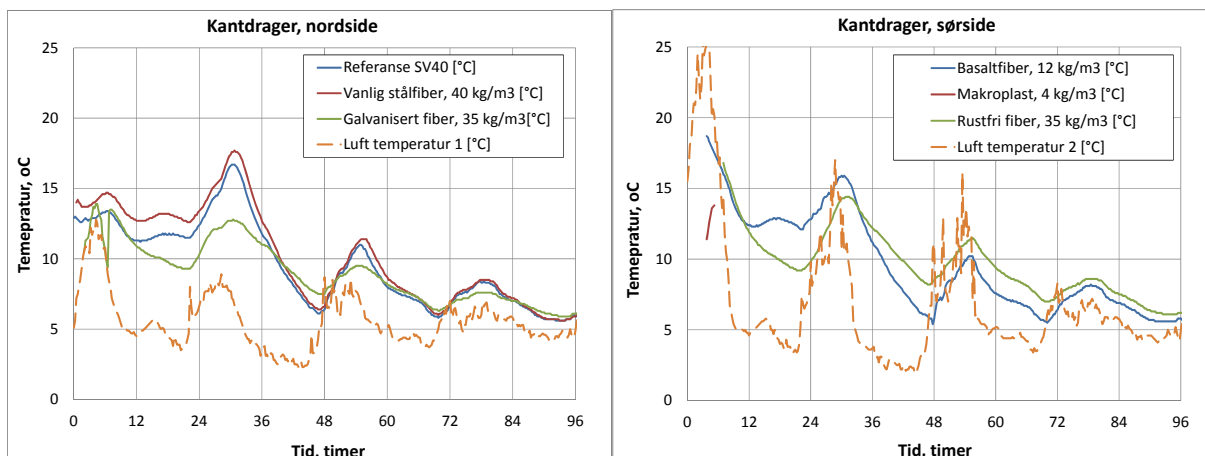
Figur 12 Målte temperaturer på nordsiden (venstre) og sørsiden (høyre) fra utstøping og de første 96 timene (4 døgn)

I kantdragerne ble det installert temperaturloggere i hvert av de seks feltene, og data ble logget fra utstøping og over ca 12 døgn. Det viste seg at temperaturøkningen etter utstøping pga herdevarmen var liten, bla. fordi lufttemperaturen sank i tiden etter støpingen. Spor av betongenes herdevarme kan likevel ses de første døgnene, se Figur 12 som viser de første 4 døgnene. Figur 13 viser alle temperaturdata over hele måleperioden på 12 døgn. Vi kan ellers merke oss at lufttemperaturen på bruas sørside er generelt noe høyere på dagtid enn på

nordsiden. De første 4 døgnene ligger lufttemperaturen på sørsiden i gjennomsnitt 1,4 °C høyere enn på nordsiden.

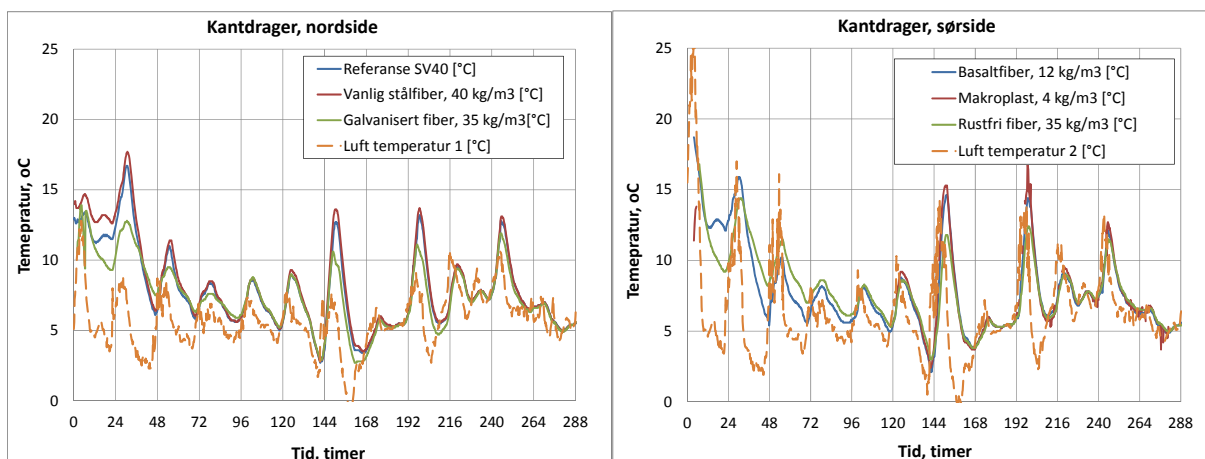
Figur 13 Målte temperaturer på nordsiden (venstre) og sørsiden (høyre) fra utstøping og ut måleperioden på 288 timer (12 døgn)

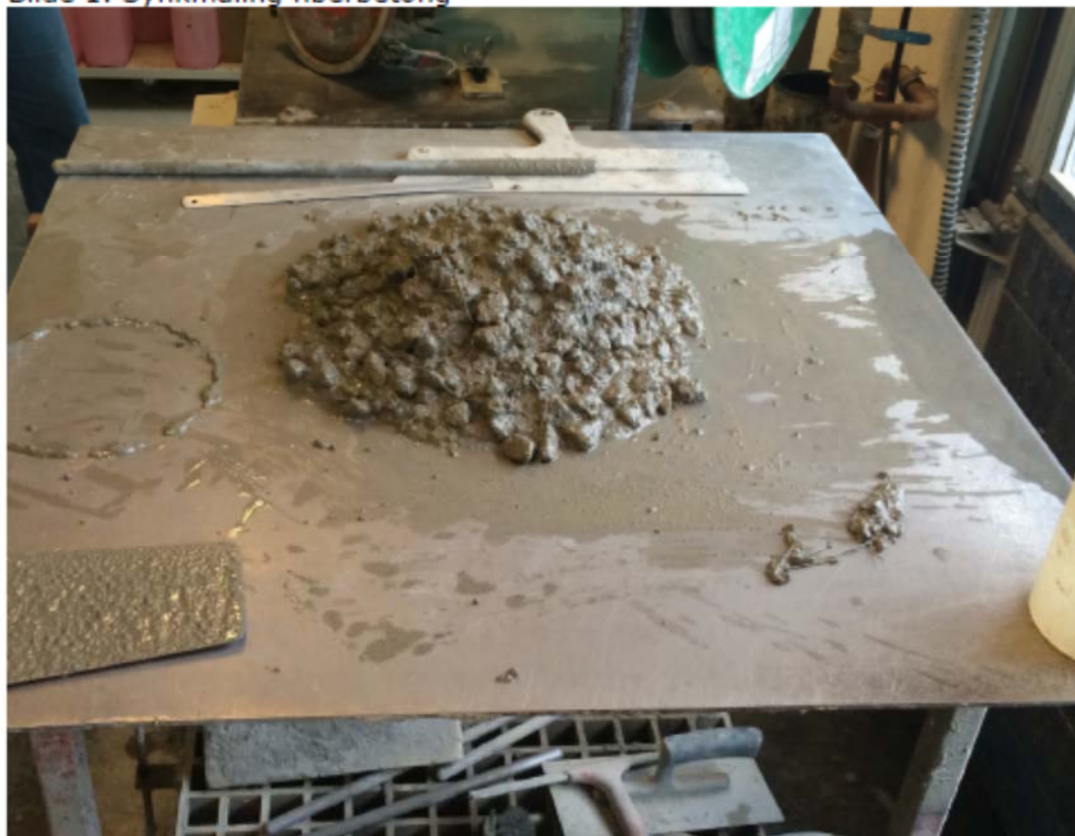
Bilde 1. Synkmåling fiberbetong

Parameter	Resultat	Kommentar
Konsistens, før innblanding fiber	230-240 mm	Vurdert visuelt
Konsistens, fiber betong	190 mm	
Luftinnhold	7 %	
Trykkfasthet	7 dg: 28 dg:	
Visuell vurdering	Steinrik, konsekvens av kun 2 m ³ i trommel. Se bilde 1, side 2. Tendens til «SP-flyt» (kryper).

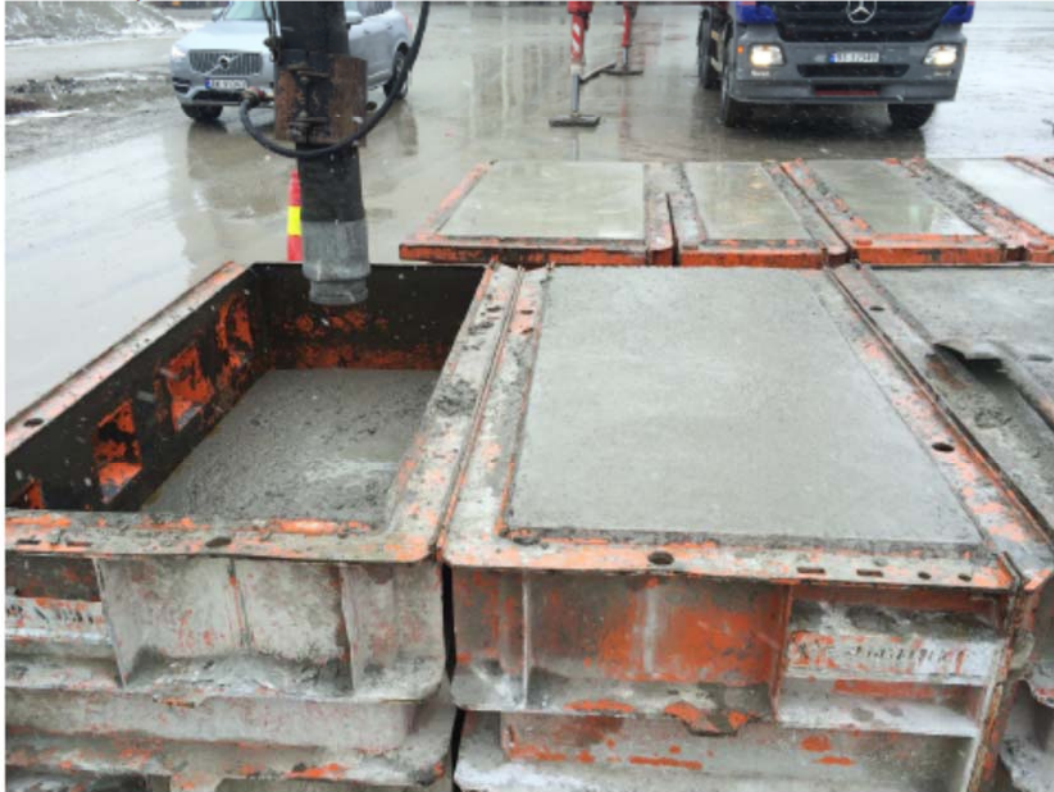
Bilde 2. Fylt støttemursblokk

4. Betong ble pumpet gjennom 31 m storpumpe og fylt i former for støttemursblokk, se bilde 2 på side 3. Følgende vurderinger er gjort:
 - a. Noe «trå» å få gjennom rørgate, som forventet.
 - b. Konsistens vurdert til opp mot 220 mm etter pumping, flyter godt i form.

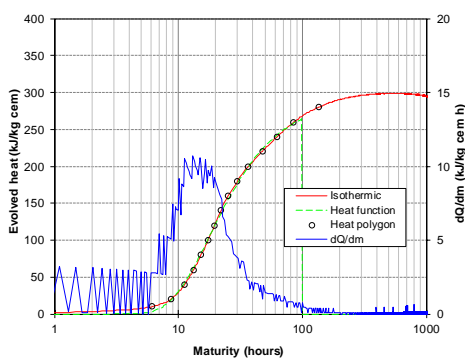
Name	Beregning av adiabatisk varme - Referansebetong Sandsgård bru
Testid	Målt av Arne Vatnar hos Velde Betong (start 17.03.2016)
Perf. by	Øyvind Bjentegaard, SVV
Date	20.04.2017

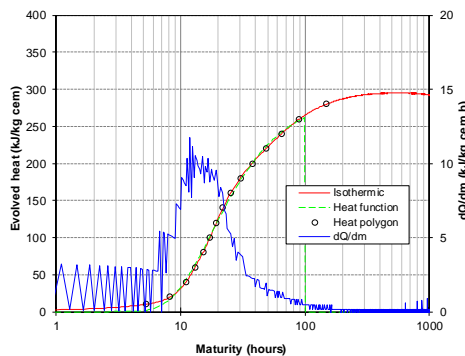
Name	Beregning av adiabatisk varme - Betong med stålfiber, Sandsgård bru
Testid	Målt av Arne Vatnar hos Velde Betong (start 17.03.2016)
Perf. by	Øyvind Bjentegaard, SVV
Date	20.04.2017
