Prioriterte alleer og trerekker i Østfold

Kultur- og landskapsvernverdier.
Grunnlag for forvaltning, restaurering og skjøtsel.

STATENS VEGVESENS RAPPORTER

Nr. 458

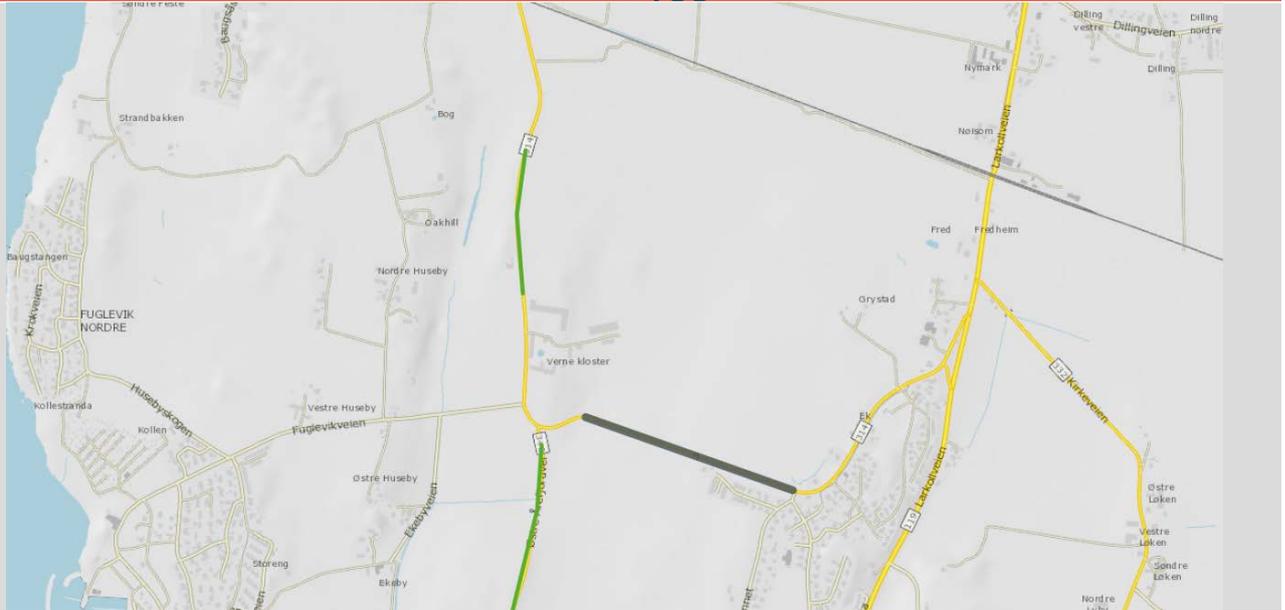
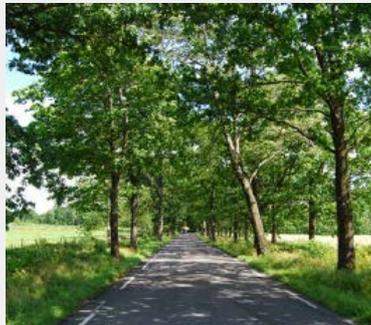
Fv. 314 Smedhuset – Værne Kloster (Rygge kommune)

Kriterier	Navn	Kort beskrivelse
Alléboka	<p>Upresist navn i Alléboka, der er den omtalt som «Lerhuset – Værne kloster».</p> <p>Vegreferanse: Fv314 hp1 700–1275m</p>	<p>Alleen</p> <p>Alléklasse: B</p> <p>Allélengde: 600 m</p> <p>Antall: 252 stk.</p> <p>Arter: Sommereik 78 stk., osp 53 stk., spisslønn 46 stk., ask 32 stk., bjørk 17 stk., alm 14 stk., svartor 4 stk., hegg 4 stk., lerk 1 stk., lind 1 stk., hestekastanje 1 stk.</p> <p>Utviklingsfase: Vekst-, klimaks- og avviklingsfase</p> <p>Alleens verdi</p> <p>Landskapsbilde: Godt eksponert.</p> <p>Kulturmiljø: Tusen år gammel kjerreveg. Alleen fortsetter på utsiden av vegen.</p> <p>Vegmiljø: Linjeførende.</p> <p>Naturmiljø: Hull med råte.</p> <p>Biotopklasse: Middels verdi</p>
KULA	Værne Kloster-området	Herregårdslandskap.
Regionalt verdifulle kulturmiljøer	Værne Kloster-området	
Landskapsvernområde	Værne Kloster	Kulturlandskap med store historiske og biologiske verdier.

Helhetlig verdifulle kulturlandskap	Værne kloster landskapsvernområde	Herregårdslandskap med mange alleer og trerekker.
Regionalt verdifulle kulturlandskap	Værne Kloster	Herregårdslandskap.
UKL	Værne Kloster	
Utvalgt naturtype hule eiker		14 stk.
Tilleggsinformasjon	Klosteralleen biotopvernområde (ID VV00003085)	Verneformål: Arten Kammarimjele. Alleen omtales som en dobbeltallé siden det kan se ut som om den har to trerekker på hver side av vegen. SVV bør prioritere trerekkene nærmest fylkesvegen.

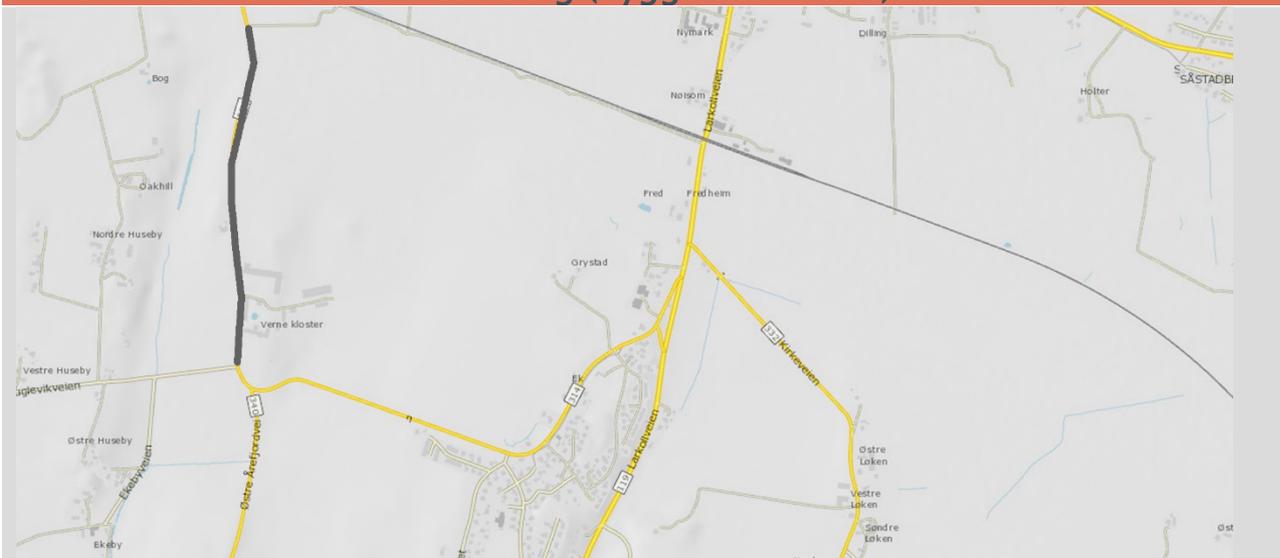
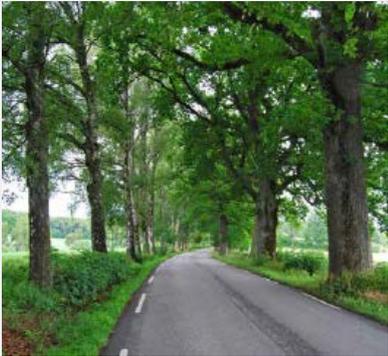
Fv. 314 Værne Kloster – Carlberg (Rygge kommune)

Kriterier	Navn på området	Kort beskrivelse
Alléboka	<p>Upresist navn i Alléboka, der er den omtalt som «Gimle – Værne kloster».</p> <p>Vegreferanse: Fv314 hp1 m1480–2363</p>

<p>Alleen</p> <p>Alléklasse: A</p> <p>Allélengde: 825 m</p> <p>Antall: 179 stk.</p> <p>Arter: Spisslønn 54 stk., sommereik 49 stk., bjørk 45 stk., kongeask 19 stk., alm 6 stk., bøk 6 stk.</p> <p>Utviklingsfase: Etablerings-, vekst-, klimaks- og avviklingsfase.</p> <p>Alleens verdi</p> <p>Kulturmiljø: Jordbruksområde, Værne kloster.</p> <p>Vegmiljø: Linjeførende. Viser kurver og rom.</p> <p>Naturmiljø: Hull og sprekker av interesse for det biologiske mangfoldet. Avrevne greiner. Mose.</p> <p>Biotopklasse: Middels verdi</p>
KULA	Værne Kloster-området	Herregårdslandskap
Regionalt verdifulle kulturmiljøer	Værne Kloster-området	
Landskapsvernområde	Værne Kloster	Kulturlandskap med store historiske og biologiske verdier.
Helhetlig verdifulle kulturlandskap	Værne kloster landskapsvernområde	Herregårdslandskap med mange alleer og trekker

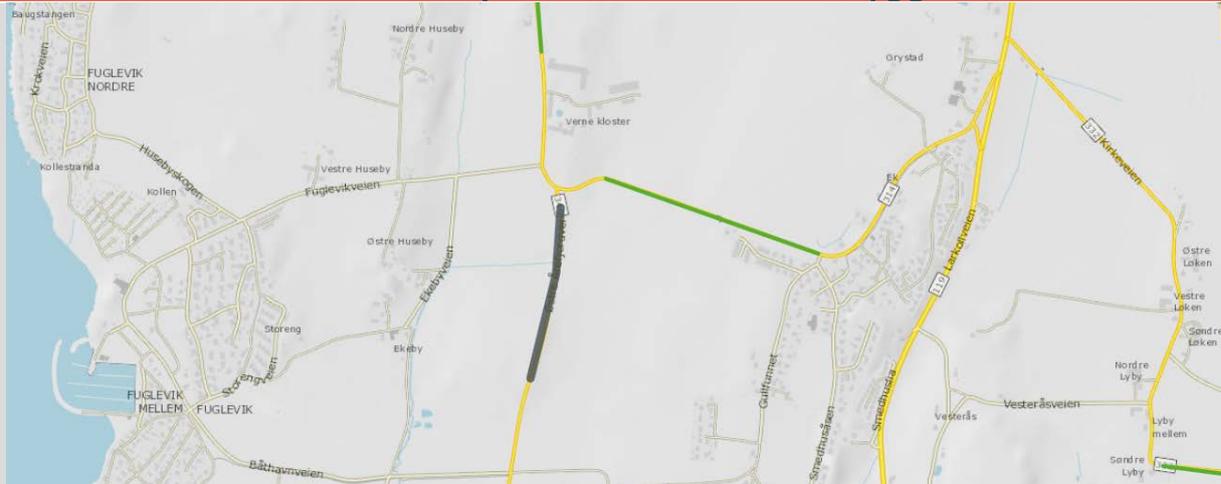
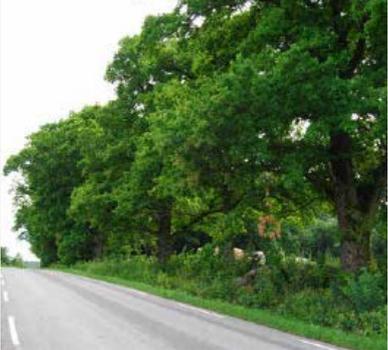
Fv. 340 Værne kloster–Ekeby (Telemarkslunden) (Rygge kommune)

Kriterier	Navn på området	Kort beskrivelse
Alléboka	<p>Feil navn i Alléboka, der er den omtalt som «Fv.340 Værne kloster–Ekely».</p> <p>Vegreferanse: Fv340 hp1 m50–500</p>

<p>Alleen</p> <p>Alléklasse: B Allélengde: 334 m Antall: 40 stk.</p> <p>Arter: Sommereik 19 stk., bjørk 9 stk., ask 8 stk., bøk 1 stk., lønn 1 stk., hegg 1 stk., spisslønn 1 stk., alm 1 stk.</p> <p>Utviklingsfase: Klimaks- og avviklingsfase.</p> <p>Alleens verdi</p> <p>Kulturmiljø: Jordbruksområde Naturmiljø: Mose og mange døde trær. Biotopklasse: Middels verdi.</p>
KULA	Værne Kloster-området	Herregårdslandskap
Regionalt verdifulle kulturmiljøer	Værne Kloster-området	
Landskapsvernområde	Værne Kloster	Kulturlandskap med store historiske og biologiske verdier.
Helhetlig verdifulle kulturlandskap	Værne kloster landskapsvernområde	Herregårdslandskap med mange alleer og trerekker.
Regionalt verdifulle kulturlandskap	Værne Kloster	Herregårdslandskap.

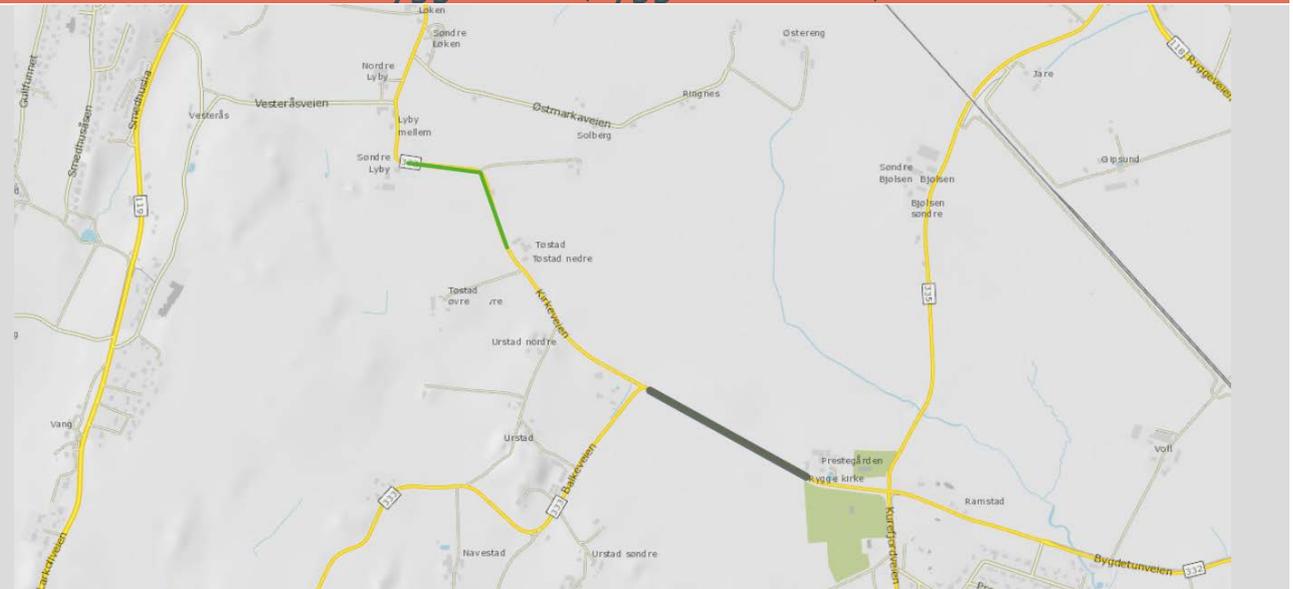
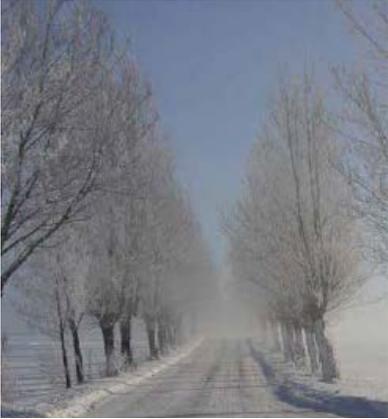
Fv. 332 Kirkeveien – Rygge kirke (Rygge kommune)

Kriterier	Navn på området	Kort beskrivelse
Alléboka	<p>Fv.332 Kirkeveien – Rygge kirke</p> <p>Vegreferanse: Fv332 hp1 2235–2829m</p>

<p>Alleen</p> <p>Alléklasse: A</p> <p>Allélengde: 500 m</p> <p>Antall: 111 stk.</p> <p>Arter: Populus x beroliensis</p> <p>Utviklingsfase: Avviklingsfase.</p> <p>Alleens verdi</p> <p>Kulturmiljø: Gir en herregårdsfølelse opp mot Rygge kirke.</p> <p>Vegmiljø: Romdannende og linjeførende.</p> <p>Naturmiljø: Døde og hule trær. Mose.</p> <p>Biotopklasse: Høy verdi.</p>
KULA	Værne Kloster-området	Herregårdslandskap
Regionalt verdifulle kulturmiljøer	Værne Kloster-området	
Landskapsvernområde	–	
Helhetlig verdifulle kulturlandskap	–	
Regionalt verdifulle kulturlandskap	–	
UKL	Værne Kloster – Rygge	
Utvalgt naturtype hule eiker	–	
Tilleggsinformasjon		<p>Trærne ble fjernet i 2017 av trafiksikkerhetsmessige hensyn.</p> <p>Alleen skal reetableres, i samarbeid med Rygge kommune. Kostnader dekkes av investeringsmidler.</p>

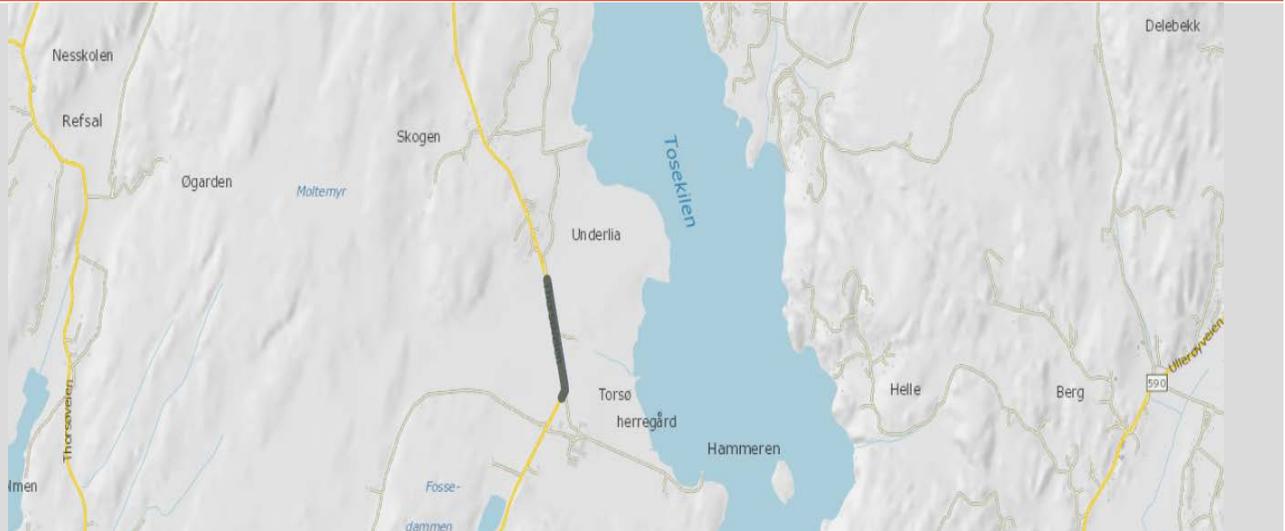
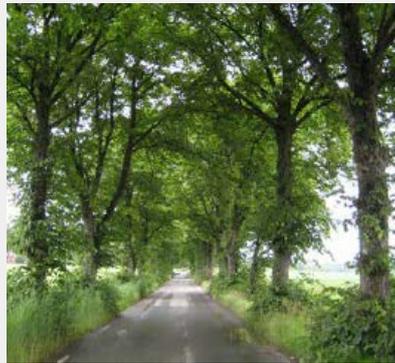
Fv. 532 Thorsøveien (Fredrikstad kommune)

Kriterier	Navn på området	Kort beskrivelse
Alléboka	<p>Feil navn i Alléboka, der er den omtalt som «Roppestad – Torsnes kirke».</p> <p>Vegreferanse: Fv532 hp1 m8308–8808</p>	<p>Alleen</p> <p>Alléklasse: A Allélengde: 600 m Antall: 84 stk. Arter: Lind 55 stk., bjørk 5 stk., or 7 stk., eik 9 stk., ask 8 stk. Utviklingsfase: Vekstfase.</p> <p>Alleens verdi</p> <p>Landskapsbilde: Svært godt eksponert i landskapet. Herregårdsfølelse. Vegmiljø: Tunnelfølelse. Romlig element langs veg. Flott kjøreopplevelse. Naturmiljø: Mose, råte i hull fra avbrukne greiner. Biotopklasse: Liten verdi.</p>
KULA	–	
Regionalt verdifulle kulturmiljøer	Nes og Thorsø herregård	
Landskapsvernområde	–	
Helhetlig verdifulle kulturlandskap	–	
Regionalt verdifulle kulturlandskap	Torsø	
UKL	–	
Utvalgt naturtype hule eiker		1 stk.
Tilleggsinformasjon		<p>Befinder seg i klimaks- og avviklingsfase. Behov: 17 stk. store og 5 stk. små trær bør skiftes ut med nye trær. Fjerne greiner som går ut i vegbanen. Vedlikeholdsbeskjæring.</p>

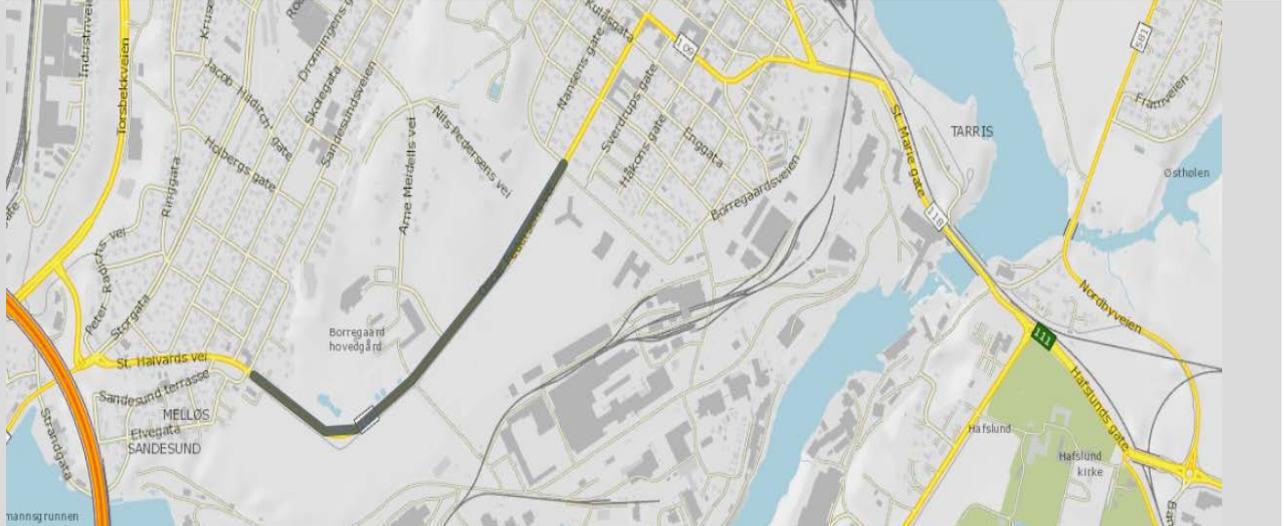
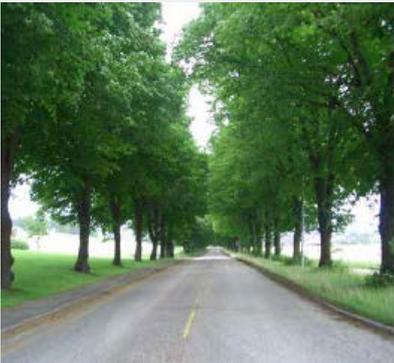
Fv. 109 Oscar Pedersens vei, Borregård (Sarpsborg kommune)

Kriterier	Navn på området	Kort beskrivelse
Alléboka	<p>Fv. 109 Oscar Pedersens vei, Borregård</p> <p>Vegreferanse: Fv109 hp4 440-1478m</p>

<p>Alleen</p> <p>Alléklasse: A Allélengde: 1200 m Antall: 192 stk. Arter: Lind 170 stk., lønn 16 stk., søyleosp 6 stk. Utviklingsfase: Vekstfase</p> <p>Alleens verdi</p> <p>Kulturmiljø: Herregårdslandskap Vegmiljø: Trærne er romdannende og linjeførende. Landskapsbilde: Godt eksponert. Biotopklasse: Lav verdi.</p>
KULA	Sarpsfossen, Borregaard og Hafslund	Industrilandskap.
Regionalt verdifulle kulturmiljøer	Sarpsfossen - Borregård - Hafslund	
Landskapsvernområde		
Helhetlig verdifulle kulturlandskap (Nasjonal database)	-	
Regionalt verdifulle kulturlandskap	-	
UKL	-	
Utvalgt naturtype hule eiker	-	
Tilleggsinformasjon		Alleen er vedlikeholdsbeskjært i 2016. Fjerning av 2 stk. trær i 2016. Fjerning 1 stk. tre i 2015.

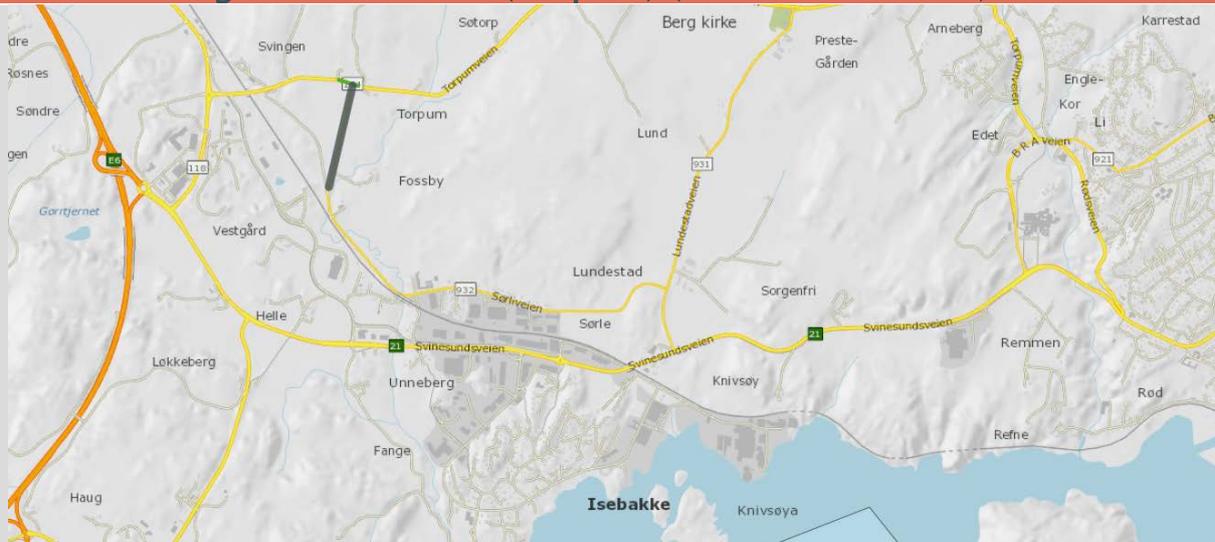
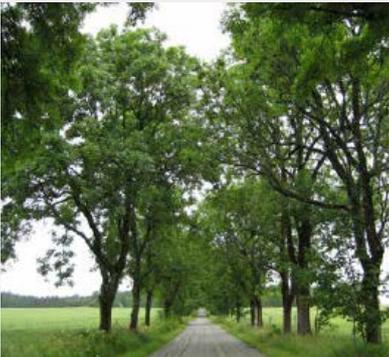
Fv. 932 Svingen – Lundestad (Torpum) (Halden kommune)

Kriterier	Navn på området	Kort beskrivelse
Alléboka	<p>Fv. 932 Svingen – Lundestad</p> <p>Vegreferanse: Fv932 hp2 m755-1306</p>

<p>Alleen</p> <p>Alléklasse: A Allélengde: 500 m Antall: 84 stk. Arter: Kongeask 65 stk., sommereik 10 stk., bjørk 3 stk., osp 3 stk. Utviklingsfase: Vekst- og klimaksfase.</p> <p>Alleens verdi</p> <p>Landskapsbilde: Svært godt eksponert i åpent landskap. Lang og kontinuerlig trerekke gjør den godt synlig. Vegmiljø: Romdannende og skjermende. Naturmiljø: Mose, døde greiner og hull. Biotopklasse: Høy verdi.</p>
KULA	–	
Regionalt verdifulle kulturmiljøer	–	
Landskapsvernområde	–	
Helhetlig verdifulle kulturlandskap	–	
Regionalt verdifulle kulturlandskap	–	
UKL	–	
Utvalgt naturtype hule eiker	–	
Tilleggsinformasjon		Behov: Vedlikeholdsbeskjæring. Utfra vurderinger i 2017 må det fjernes 24 stk. trær. Innplanting 27 stk. trær. Fristille 3 stk. trær.

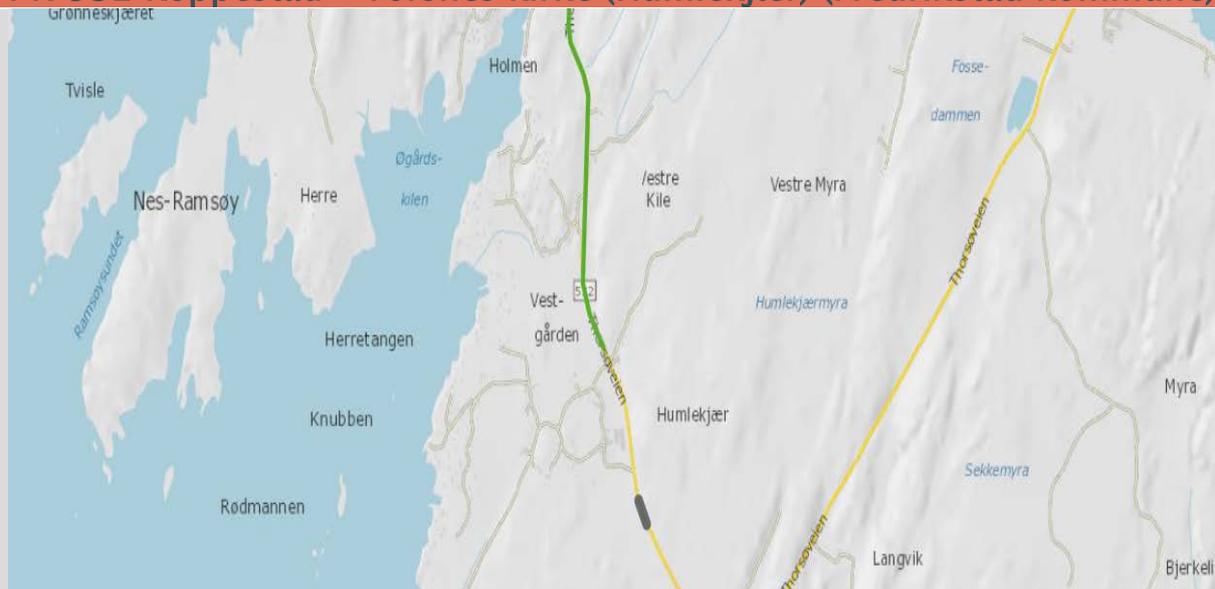
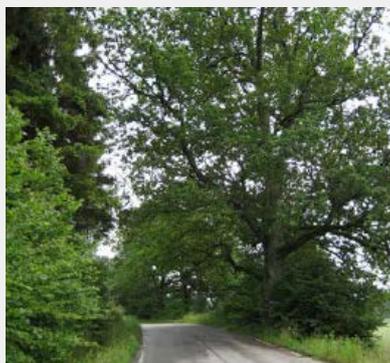
Fv. 532 Roppestad – Torsnes kirke (Humlekjær) (Fredrikstad kommune)

506 Svanekil	Navn på området	Kort beskrivelse
Alléboka	Fv.532 Roppestad – Torsnes kirke Vegreferanse: Fv532 Hp1 m4669–4769	Alleen Alléklasse: C Allélengde: 56 m Antall/Arter: Sommerek 6 stk. Utviklingsfase: Vekstfase Alleens verdi Landskapsbilde: Lite eksponert, står i utkanten av en skog. Skaper variasjon langs veg. Kulturmiljø: Landeveg Vegmiljø: Gir opplevelse for trafikanter. Naturmiljø: Mose. Noe råte og døde greiner. Biotopklasse: Middels verdi.
KULA	–	
Regionalt verdifulle kulturmiljøer	–	
Landskapsvernområde	–	
Helhetlig verdifulle kulturlandskap	–	
Regionalt verdifulle kulturlandskap	–	
UKL	–	
Utvalgt naturtype hule eiker		6 stk.
Tilleggsinformasjon		Behov: Vedlikeholdsbeskjæring og fristilling.

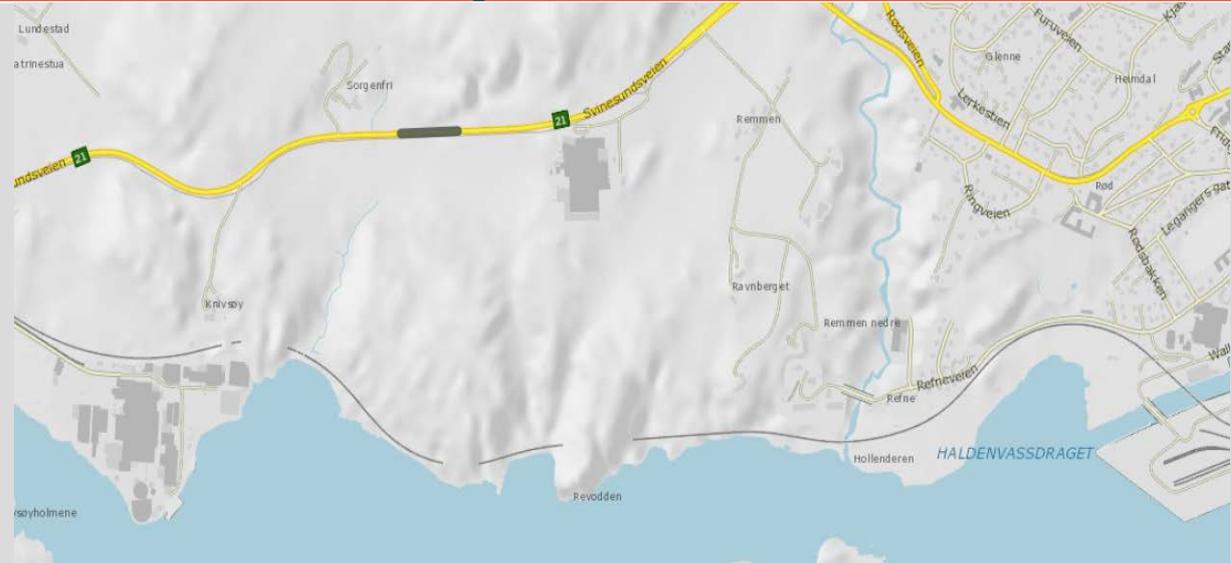
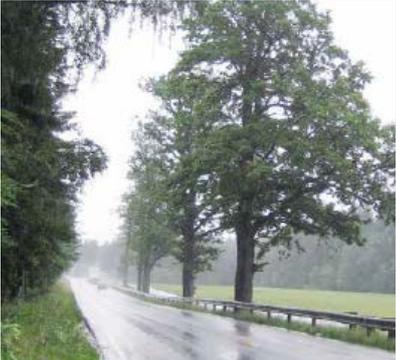
Rv. 21 Lundestad–Rød (Sorgenfri) (Halden kommune)

Kriterier	Navn på området	Kort beskrivelse
Alléboka	<p>Rv 21 Lundestad–Rød</p> <p>Vegreferanse: Rv 21 hp1 4255–4396m</p>

<p>Alléen</p> <p>Alléklasse: C Allélengde: 100 m Antall/Arter: Eik 5 stk. Utviklingsfase: Klimaksfase</p> <p>Alleens verdi</p> <p>Landskapsbilde: Godt eksponert på en noe åpen strekking. Skog på andre siden veien. Kulturmiljø: Jordbruk Vegmiljø: Gir variasjon. Naturmiljø: Lav og mose, tørre greiner. Biotopklasse: Høy verdi.</p>
KULA	–	
Regionalt verdifulle kulturmiljøer	–	
Landskapsvernområde	–	
Helhetlig verdifulle kulturlandskap	–	
Regionalt verdifulle kulturlandskap	–	
UKL	–	
Utvalgt naturtype hule eiker		4 stk.
Tilleggsinformasjon		Det ble i 2017 foretatt en tilstands- og risikovurdering av trærne: Tilstands- og risikovurdering . Rapporten konkluderer med at flere av trærne utgjør en risiko for greinbrekk. Behov: Vedlikeholdsbeskjæring. Sikring av greiner.

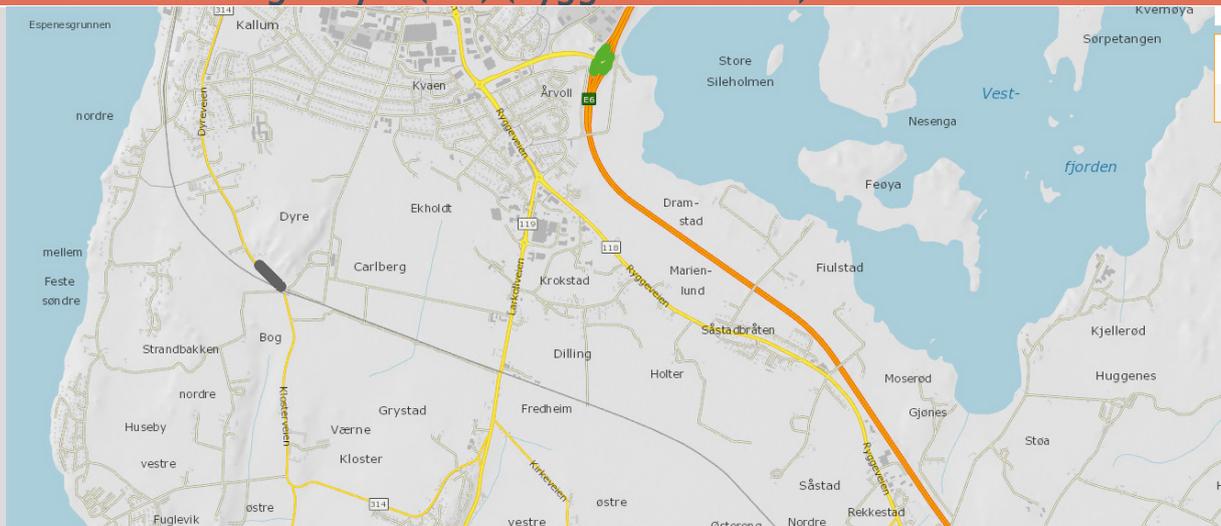
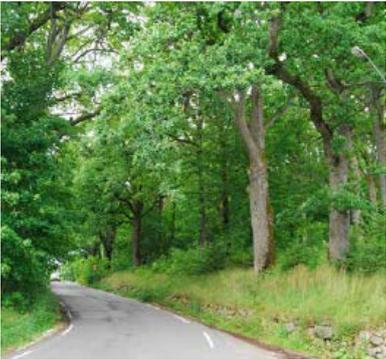
Fv. 314 Carlberg – Dyre (sør) (Rygge kommune)

Kriterier	Navn på området	Kort beskrivelse
Alléboka	<p>Feil navn i Alléboka, der er den omtalt som «Gimle-Værne kloster.</p> <p>Vegreferanse: Fv314 hp1 2585–2695</p>

<p>Alleen</p> <p>Alléklasse: C</p> <p>Allélengde: 142 m.</p> <p>Antall: 25 + asketrær</p> <p>Arter: Kongeask (tett bestand), sommereik 22 stk., bjørk 1 stk., bøk 1 stk., osp 1 stk.</p> <p>Utviklingsfase: Vekst-, klimaks- og avviklingsfase.</p> <p>Alleens verdi</p> <p>Landskapsbilde: Lite eksponert i tett vegetasjon helt inntil trærne.</p> <p>Naturmiljø: Enkelte hule trær, mose.</p> <p>Biotopklasse: Middels verdi</p>
KULA	Værne Kloster-området	Herregårdslandskap
Regionalt verdifulle kulturmiljøer	Værne Kloster-området	
Landskapsvernområde	Værne Kloster	Kulturlandskap med store historiske og biologiske verdier.
Helhetlig verdifulle kulturlandskap	–	
Regionalt verdifulle kulturlandskap	–	
UKL	Rygge/Værne Kloster	
Utvalgt naturtype hule eiker		8 stk.

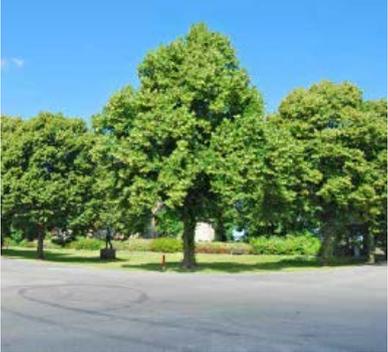
Kriterier	Navn på området	Kort beskrivelse
Alléboka	<p>Fv. 332 Rygge kirke</p> <p>Vegreferanse: Fv332 Hp1 m2154- 2250</p>

<p>Alleen</p> <p>Alléklasse: B</p> <p>Allélengde: 100 m</p> <p>Antall/Arter: Lind 10 stk.</p> <p>Utviklingsfase: Vekstfase</p> <p>Alleens verdi</p> <p>Landskapsbilde: Eksponert med åpent landskap fra den ene siden.</p> <p>Kulturmiljø: Kirkegård</p> <p>Vegmiljø: Gir et fint inntrykk og fremhever veiens rette linje og markerer krysset.</p> <p>Biotopklasse: Lav verdi</p>
KULA	Værne Kloster-området	Herregårdslandskap
Regionalt verdifulle kulturmiljøer	Værne Kloster-området	
Landskapsvernområde	-	
Helhetlig verdifulle kulturlandskap	-	
Regionalt verdifulle kulturlandskap	-	
UKL	Rygge -Værne Kloster	
Utvalgt naturtype hule eiker	-	
Tilleggsinformasjon		Behov: Vedlikeholdsbeskjæring.

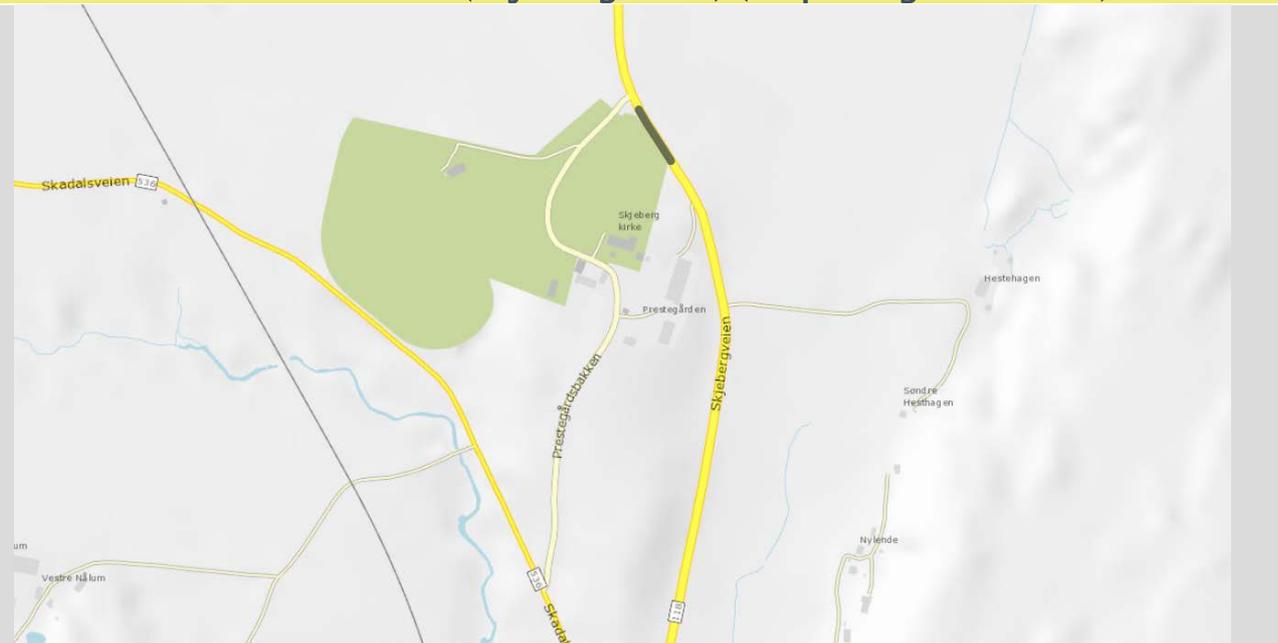
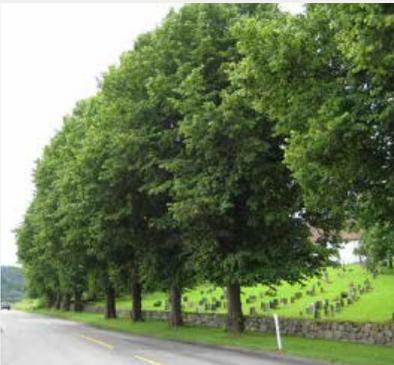
Fv. 118 Sandbakken–Heia (Skjeberg kirke) (Sarpsborg kommune)

Kriterier	Navn på området	Kort beskrivelse
Alléboka	<p>Fv.118 Sandbakken–Heia</p> <p>Vegreferanse: Fv118 hp3 m6240–6320</p>

<p>Alleen</p> <p>Alléklasse: B</p> <p>Allélengde: 67 m</p> <p>Antall/Arter: Lind 9 stk.</p> <p>Utviklingsfase: Vekstfase</p> <p>Alleens verdi</p> <p>Landskapsbilde. Godt eksponert.</p> <p>Vegmiljø: Fin kjøreopplevelse.</p> <p>Naturmiljø: Slim på stammer. Bark som sprekker opp. Dypt og langt hull/sprekk på alle trærne.</p> <p>Biotopklasse: Middels verdi.</p>
KULA	Oldtidsveien – Skjebergsletta	Jordbrukslandskap med arkeologiske kulturminner.
Regionalt verdifulle kulturmiljøer	Skjebergsletta – Nordre Borge	
Landskapsvernområde	–	
Helhetlig verdifulle kulturlandskap	–	
Regionalt verdifulle kulturlandskap	Skjeberg kirke	
UKL	–	
Utvalgt naturtype hule eiker	–	
Tilleggsinformasjon		Behov: Vedlikeholdsbeskjæring. Fjerne stammeskudd for å bevare innsyn til kirken.

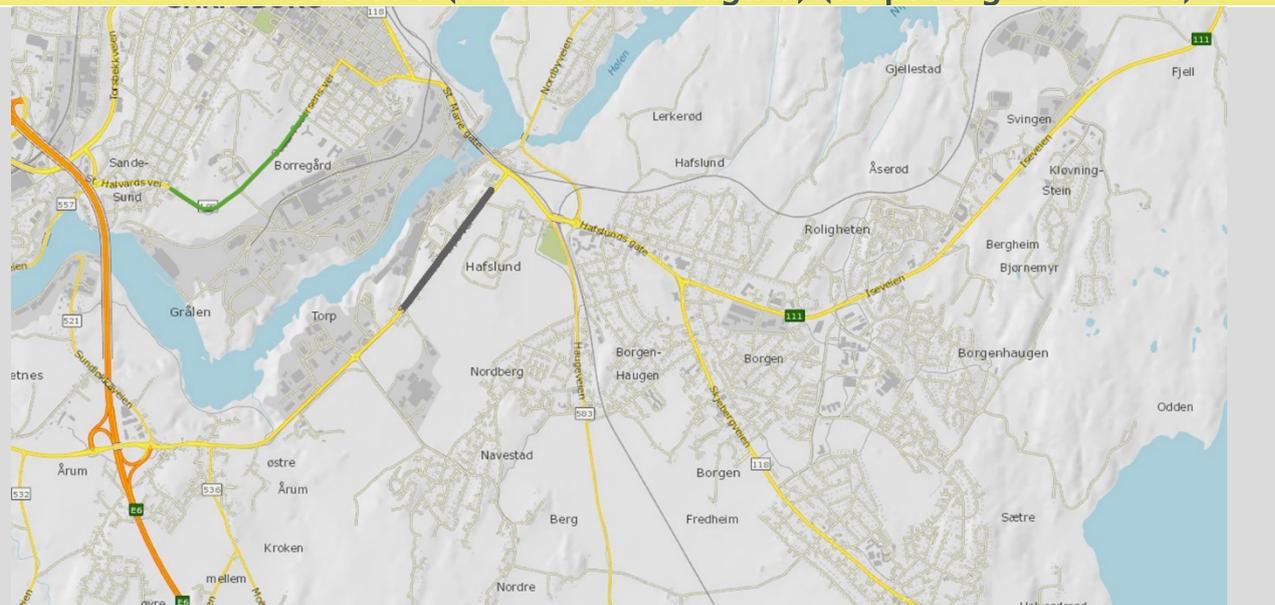
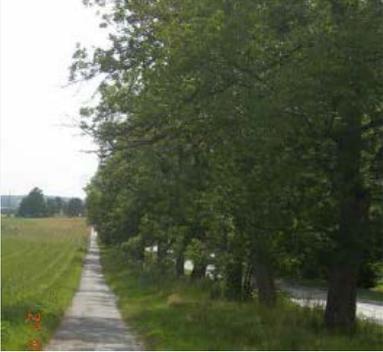
Rv. 111 Årum – Hafslund (Hafslund hovedgård) (Sarpsborg kommune)

Kriterier	Navn på området	Kort beskrivelse
Alléboka	<p>Fv. 118 Årum – Hafslund</p> <p>Vegreferanse: Rv111 hp3 m3009–3522</p>

<p>Alleen</p> <p>Alléklasse: B</p> <p>Allélengde: 500 m</p> <p>Antall: 60 stk.</p> <p>Arter: Kongeask 24 stk., spisslønn 13 stk., hagtorn 9 stk., alm 4 stk., furu 4 stk., osp 4 stk., or 1 stk., bjørk 1 stk.</p> <p>Utviklingsfase: Klimaks- og avviklingsfase.</p> <p>Alleens verdi</p> <p>Kulturmiljø: Hovedgård.</p> <p>Vegmiljø: Fremhever vegstruktur.</p> <p>Naturmiljø: Enkelte hull og brukne greiner. Mose og lav.</p> <p>Biotopklasse: Middels verdi.</p>
KULA	Sarpsfossen, Borregaard og Hafslund	Industrilandskap
Regionalt verdifulle kulturmiljøer	Sarpsfossen – Borregård – Hafslund	
Landskapsvernområde	–	
Helhetlig verdifulle kulturlandskap	–	
Regionalt verdifulle kulturlandskap	Hafslund	
UKL	–	
Utvalgt naturtype hule eiker	–	
Tilleggsinformasjon		<p>Gamle trær mellom veg og g/s-veg ble fjernet i 2015. Innplantning i 2016–17 av 61 stk. trær av sortene lønn, lind og hybridalm.</p> <p>Behov: Oppbygningsbeskjæring.</p> <p>Trærne på vestsiden av veggen er vernet i reguleringsplan.</p>

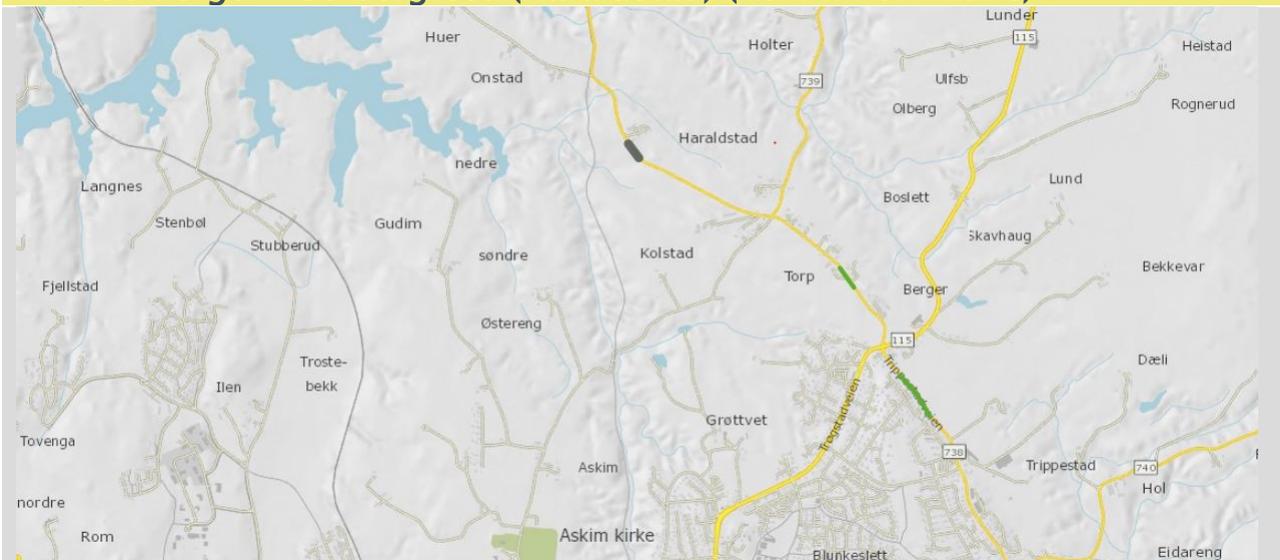
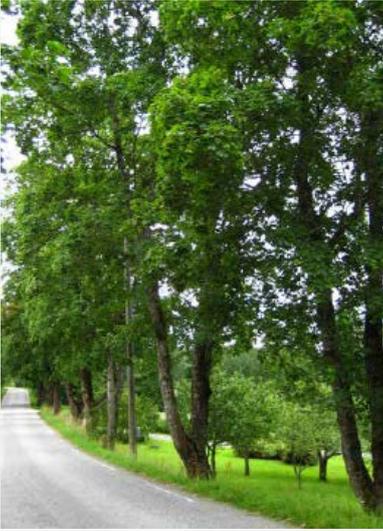
Fv. 738 Berger – Solbergfoss (Haraldstad) (Askim kommune)

Kriterier	Navn på området	Kort beskrivelse
Alléboka	<p>Fv. 738 Berger – Solbergfoss</p> <p>Vegreferanse: Fv738 hp2 m 1560–1640</p>

<p>Alleen</p> <p>Alléklasse: B Allélengde: 100 m Antall/Arter: Ask 10 stk. (Feil i Alléboka, der står det platanlønn 12 stk.) Utviklingsfase: Vekstfase</p> <p>Alleens verdi</p> <p>Landskapsbilde: Eksponert i gårdsmiljø. Kulturmiljø: Gård og jordbruk. Vegmiljø: Danner en korridor og gir variasjon til en rett vegstrekning. Naturmiljø: Mose på trærne. Biotopklasse: Lav verdi</p>
AskKULA	Glomma gjennom Indre Østfold	Kraft- og forsvarslandskap.
Regionalt verdifulle kulturmiljøer	Solbergfoss	
Landskapsvernområde	–	
Helhetlig verdifulle kulturlandskap	–	
Regionalt verdifulle kulturlandskap	Glomma	
UKL	–	
Utvalgt naturtype hule eiker	–	
Tilleggsinformasjon		Behov: Vedlikeholdsbeskjæring.

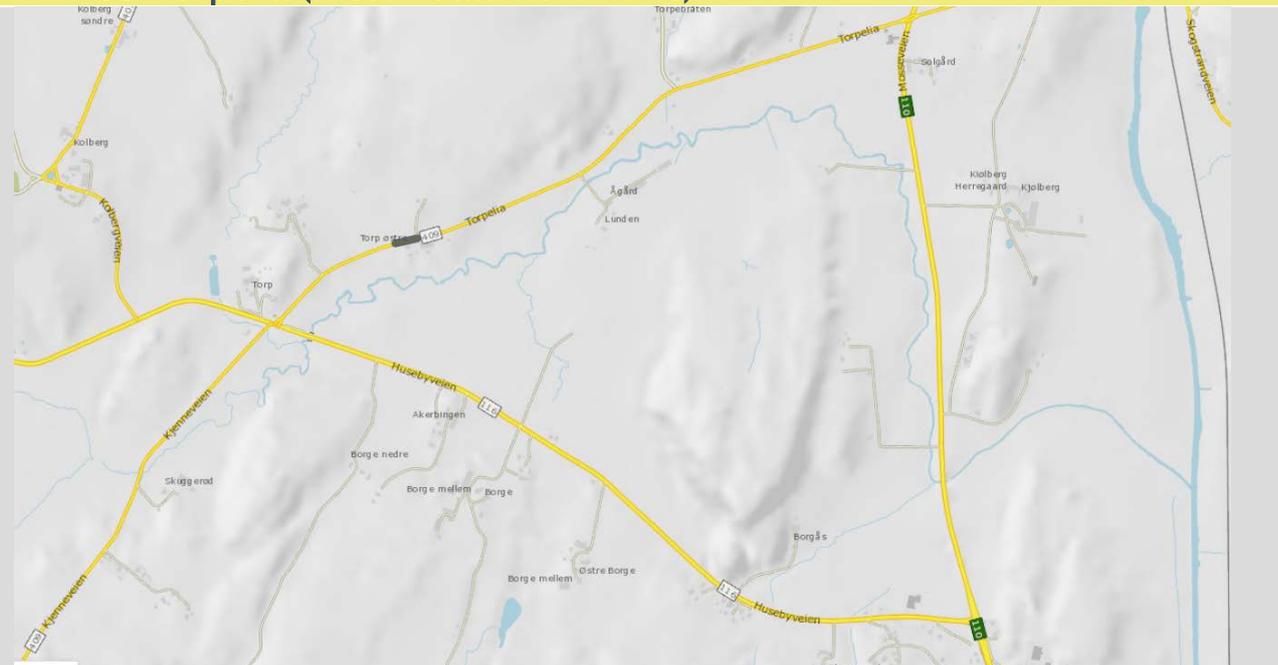
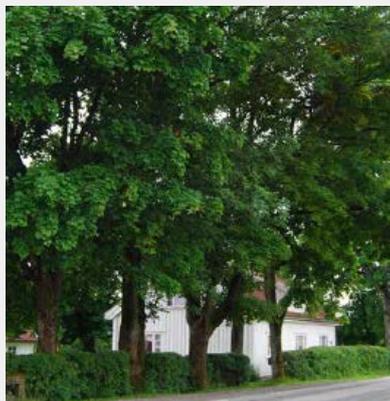
Fv. 409 Torpelia (Fredrikstad kommune)

Kriterier	Navn på området	Kort beskrivelse
Alléboka	<p>Feil vegnummer i Alléboka, der er strekningen omtalt som «Fv. 407 Torpelia».</p> <p>Vegreferanse: Fv409 hp2 m400–450</p>	<p>Alleen</p> <p>Alléklasse: B Allélengde: 40 m Antall: 7 Arter: Kongeask 4 stk., spisslønn 3 stk. Utviklingsfase: Vekst- og klimaksfase.</p> <p>Alleens verdi</p> <p>Landskapsbilde: Eksponert med store og flotte trær. Vegmiljø: Gir variasjon og dekorativt innslag i et åpent landskap. Naturmiljø: Mose og noen hull. Biotopklasse: Middels verdi.</p>
KULA	–	
Regionalt verdifulle kulturmiljøer	Midtbygda Onsøy	
Landskapsvernområde	–	
Helhetlig verdifulle kulturlandskap	–	
Regionalt verdifulle kulturlandskap	Midtbygda	
UKL	–	
Utvalgt naturtype hule eiker	–	
Tilleggsinformasjon		Behov: Vedlikeholdsbeskjæring.

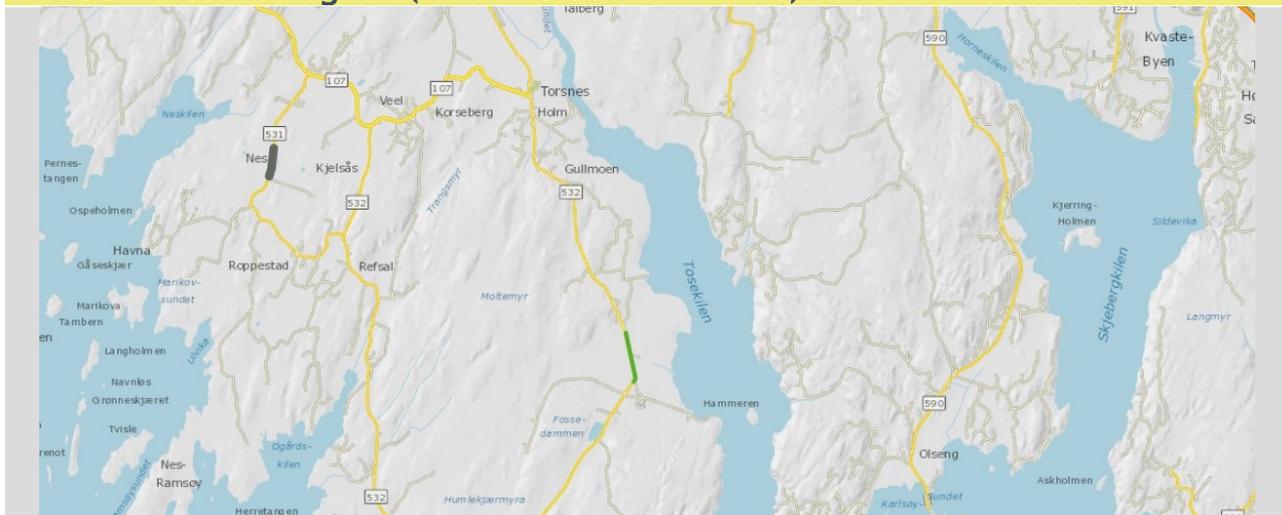
Fv. 531 Nes herregård (Fredrikstad kommune)

Kriterier	Navn på området	Kort beskrivelse
Alléboka	Vegreferanse: Fv531 HP1m1756-1876	Ikke omtalt i Alléboka. Tatt med fordi den ligger langs fylkesveg. Antall: 16 stk. Arter: Bjørk 7stk., alm 1stk., eik 1stk., ask 7 stk.
KULA	–	
Regionalt verdifulle kulturmiljøer	Nes og Thorsø herregård	
Landskapsvernområde	–	
Helhetlig verdifulle kulturlandskap	Nes	
Regionalt verdifulle kulturlandskap	Nes	Herregårdslandskap.
UKL	–	
Utvalgt naturtype hule eiker	–	
Tilleggsinformasjon		Status: 4–6 stk. dårlige bjørketrær. Flere dårlige asketrær. 1st flott alm. Alleen gikk opprinnelig til Sorteporten (Sortiporten). Behov: Fjerne trær. Veldig få trær står igjen slik at tiltaket i praksis vil være en etablering av ny allé.

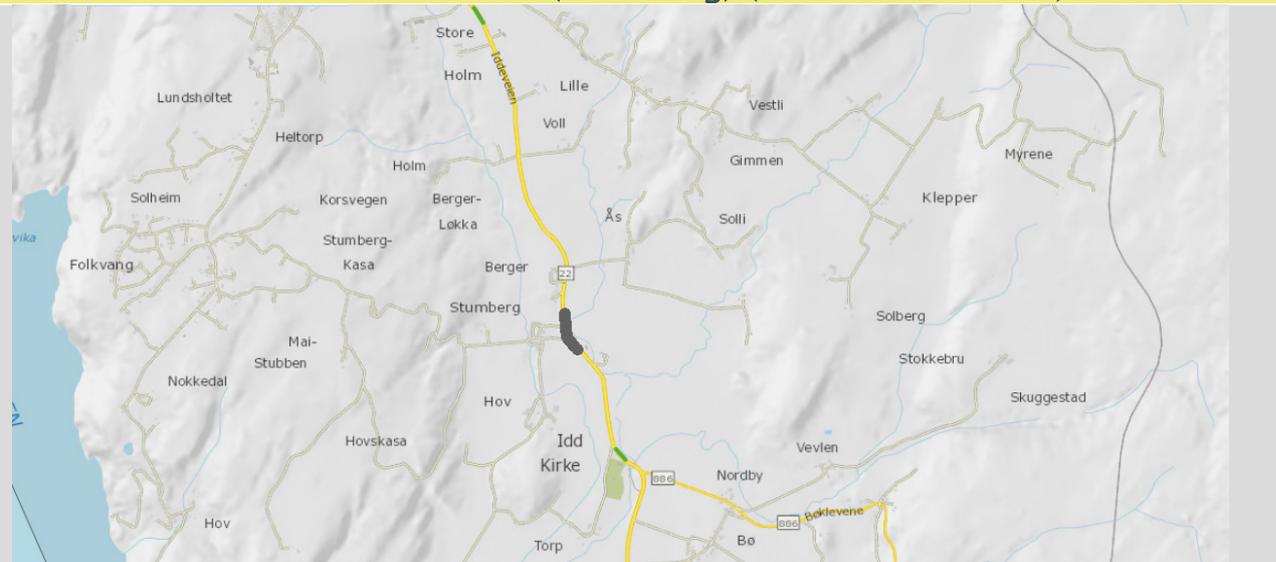
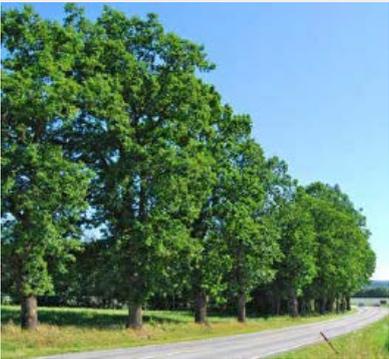
Kriterier	Navn på området	Kort beskrivelse
Alléboka	<p>Fv. 22 Halden sentrum – Holtet</p> <p>Vegreferanse: Fv22 hp2 m15446–15684</p>

<p>Alleen</p> <p>Alléklasse: B Allélengde: 118 m. Antall/Arter: Eik 12 stk. Utviklingsfase: Vekstfase</p> <p>Alleens verdi</p> <p>Landskapsbilde: Godt eksponert i noe åpent landskap. Vegmiljø: Gir variasjon lags veg. Linjeførende. Naturmiljø: Råte, mose og enkelte døde greiner. Biotopklasse: Høy verdi.</p>
KULA	–	
Regionalt verdifulle kulturmiljøer	Iddesletta	
Landskapsvernområde	–	
Helhetlig verdifulle kulturlandskap	–	
Regionalt verdifulle kulturlandskap	Iddesletta	Helhetlig kulturlandskap med stor variasjon/stort artsmangfold.
UKL	–	
Utvalgt naturtype hule eiker		11 stk.
Tilleggsinformasjon		Behov: Vedlikeholdsbeskjæring.

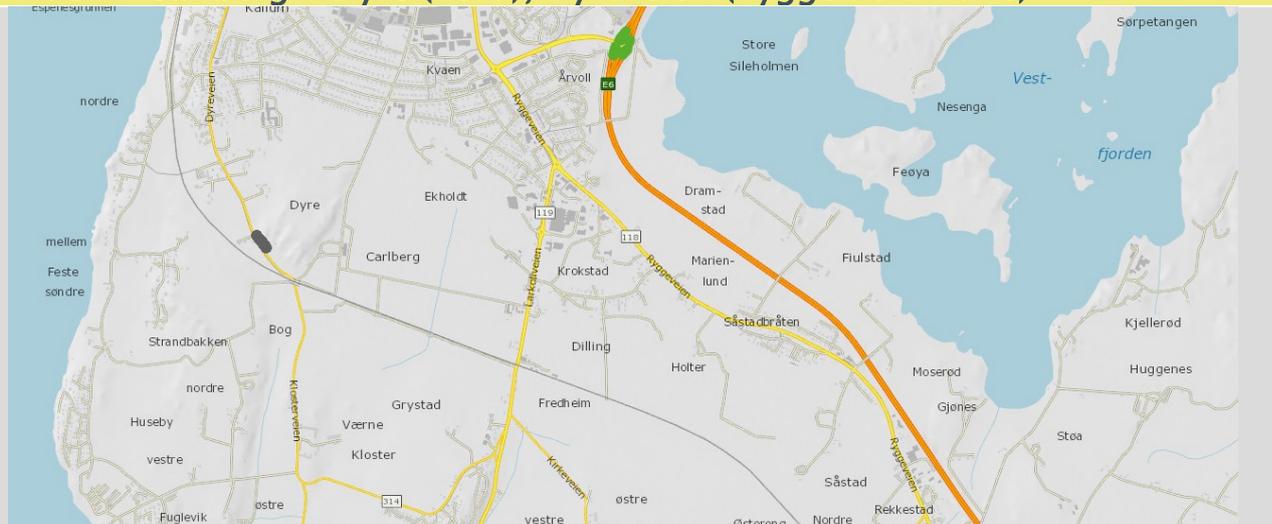
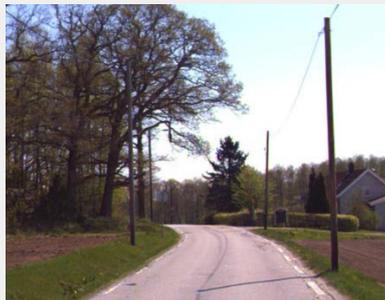
Kriterier	Navn på området	Kort beskrivelse
Alléboka	<p>Upresist navn i Alléboka, der er den omtalt som «Gimle – Værne kloster, Dyreveien».</p> <p>Vegreferanse: Fv314 hp1 m 2820–2920</p>	<p>Alleen</p> <p>Alléklasse: D Allélengde: 100 m Antall/Arter: Sommerek 5 stk. Utviklingsfase: Klimaks- og avviklingsfase.</p> <p>Alleens verdi</p> <p>Vegmiljø: Linjeførende. Gir variasjon og romfølelse. Naturmiljø: Rikt dyreliv pga. skogsomgivelser. Biotopklasse: Lav verdi.</p>
KULA	Værne Kloster-området	Herregårdslandskap
Regionalt verdifulle kulturmiljøer	Værne Kloster-området	
Landskapsvernområde	–	
Helhetlig verdifulle kulturlandskap	–	
Regionalt verdifulle kulturlandskap	–	
UKL	Rygge-Værne Kloster	
Utvalgt naturtype hule eiker		1 stk.
Tilleggsinformasjon		Behov: Vedlikeholdsbeskjæring. Mulig behov for fristilling av trær.

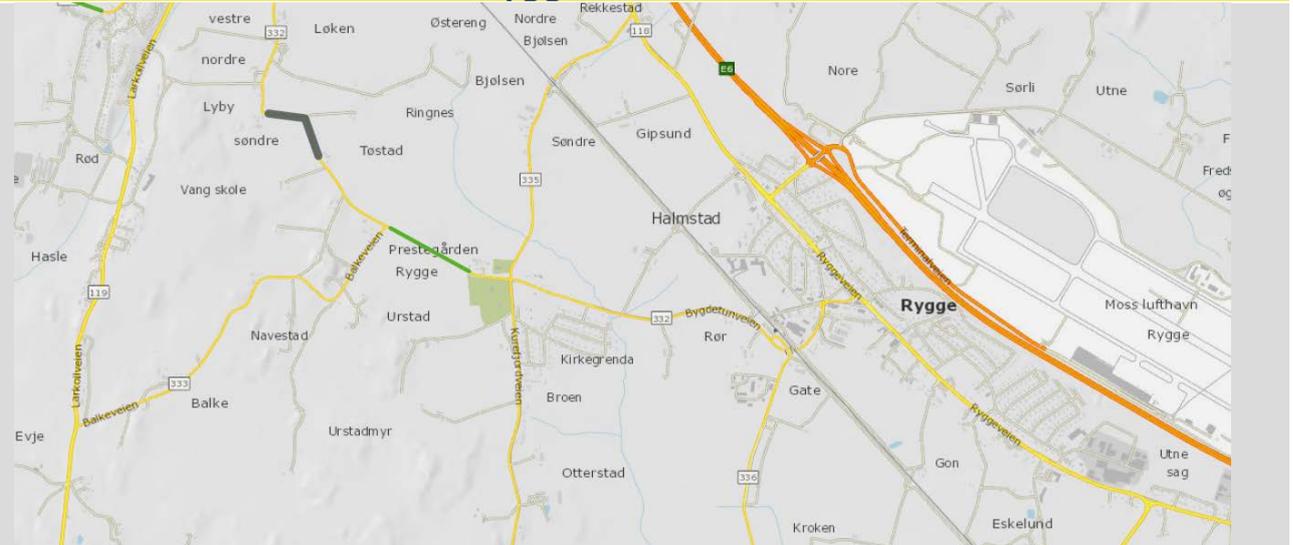
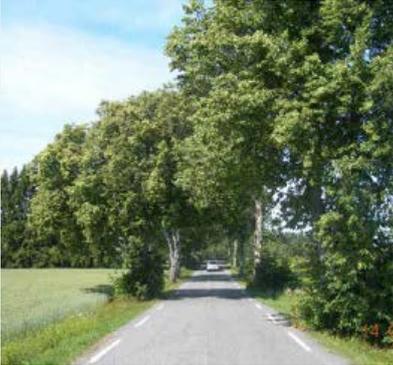
Fv. 332 Noatun – Lerhuset (Rygge kommune)

Kriterier	Navn på området	Kort beskrivelse
Alléboka	<p>Fv. 332 Noatun – Lerhuset</p> <p>Vegreferanse: Fv332 hp1 m3381–3789</p>

<p>Alleen Alléklasse: D Allélengde: Ukjent. Allé og ensidig, plantet og naturlig opphav. Antall: Ukjent. Arter: Kongeask, spisslønn, lind, poppel og furu. Utviklingsfase: Klimaks- og avviklingsfase.</p> <p>Alleens verdi Landskapsbilde: Eksponert. Trærne gir en variert kjøreopplevelse. Kulturmiljø: Stor betydning for mange gårdstun. Naturmiljø: Enkelte hulrom. Mose og lav. Biotopklasse: Lav verdi.</p>
KULA	Værne Kloster-området	Herregårdslandskap
Regionalt verdifulle kulturmiljøer	Værne Kloster-området	
Landskapsvernområde	–	
Helhetlig verdifulle kulturlandskap	–	
Regionalt verdifulle kulturlandskap	–	
UKL	Rygge – Værne Kloster	
Utvalgt naturtype hule eiker		1 stk.
Tilleggsinformasjon		Behov: Vedlikeholdsbeskjæring. Fjerning av minst 6 stk. trafikkfarlige bjørketrær. Nyplanting for å fylle ut hull i trekkene.

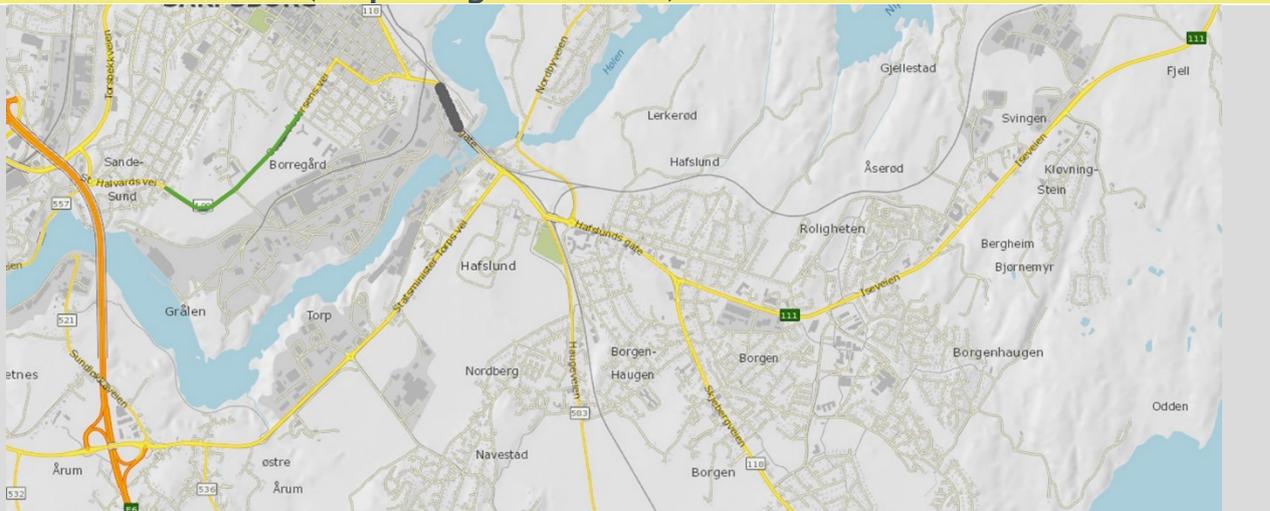
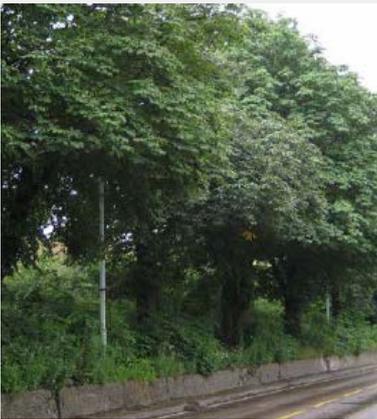
Kriterier	Navn på området	Kort beskrivelse
Alléboka	<p>Fv. 118 Hafslund</p> <p>Vegreferanse: Fv118 hp5 m360-610</p>

<p>Alleen</p> <p>Alléklasse: B Allélengde: 172 m Antall: 20 stk. Arter: Hestekastanje 18 stk., alm 2 stk. Utviklingsfase: Vekstfase.</p> <p>Alleens verdi</p> <p>Landskapsbilde: Flott trekke som gir skjerming for trafikantene. Vegmiljø: Rekken er et fint skille mellom toglinje og vegbane. Biotopklasse: Lav verdi.</p>
KULA	Sarpsfossen, Borregaard og Hafslund	Industrilandskap.
Regionalt verdifulle kulturmiljøer	Sarpsfossen – Borregård – Hafslund	
Landskapsvernområde	–	
Helhetlig verdifulle kulturlandskap	–	
Regionalt verdifulle kulturlandskap	–	
UKL	–	
Utvalgt naturtype hule eiker	–	
Tilleggsinformasjon		Behov: Vedlikeholdsbeskjæring. Her kommer ny bru/veg. Alleen er ikke prioritert i arbeidene med ny Sarpebru.

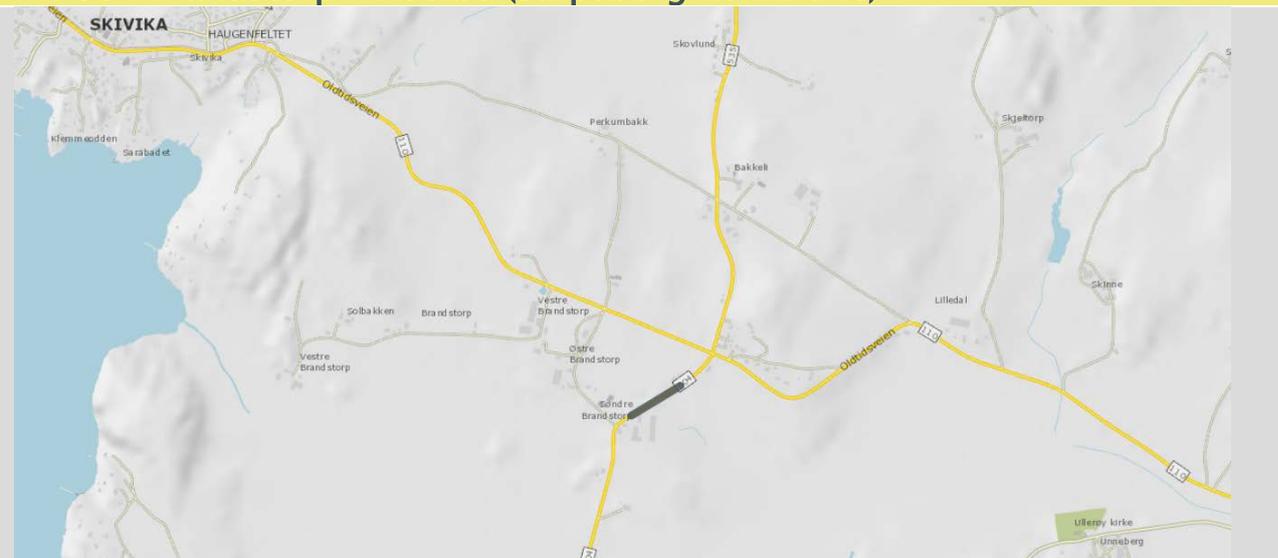
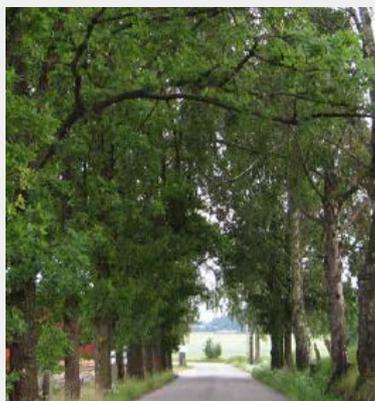
Kriterier	Navn på området	Kort beskrivelse
Alléboka	<p>Upresist navn i Alléboka, der er den omtalt som «Brandstorp-Åserød».</p> <p>Vegreferanse: Fv604 hp1 m123-276</p>	<p>Alleen</p> <p>Alléklasse: B Allélengde: 112 m Antall: 23 stk. Arter: Bjørk 12 stk., eik 9 stk., lønn 2 stk. Utviklingsfase: Klimaksfase.</p> <p>Alleens verdi</p> <p>Landskapsbilde: Godt eksponert. Vegmiljø: Trerekken er romdannende. Naturmiljø: Lav og døde greiner. Biotopklasse: Middels verdi.</p>
KULA	Oldtidsveien – Skjebergsetta	Jordbrukslandskap med arkeologiske kulturminner.
Regionalt verdifulle kulturmiljøer	Oldtidsveien	
Landskapsvernområde	–	
Helhetlig verdifulle kulturlandskap	–	
Regionalt verdifulle kulturlandskap	–	
UKL	–	
Utvalgt naturtype hule eiker		2 stk.
Tilleggsinformasjon		Behov: Vedlikeholdsbeskjæring. Mulig fjerning av trafikkfarlige trær, og nyplantning for å fylle ut hull i trerekken.
