Prioriterte alleer og trerekker i Østfold

Kultur- og landskapsvernverdier.
Grunnlag for forvaltning, restaurering og skjøtsel.

STATENS VEGVESENS RAPPORTER

Nr. 458

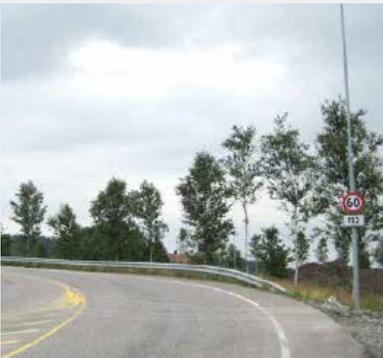
Kriterier	Navn på området	Kort beskrivelse
Alléboka	<p>E6/Rv.118 Ved Solli</p> <p>Vegreferanse: EV6 hp84 m 12164–12264</p>

<p>Alleen</p> <p>Alléklasse: C Allélengde: 46 og 141 m. Antall: 69 stk. Arter: Bjørk 54 stk., rogn 15 stk. Utviklingsfase: Etablerings- og vekstfase.</p> <p>Alleens verdi</p> <p>Landskapsbilde: Unge trerekker i god stand, men trærne er foreløpig for små i landskapet til å bli synlig i motorvegens store skala. Vegmiljø: Linjeførende. Noe skjermende. Biotopklasse: Lav verdi</p>
KULA	–	
Regionalt verdifulle kulturmiljøer	Råde kirke – Skinnerflo – Solli – Tomb	
Landskapsvernområde	–	
Helhetlig verdifulle kulturlandskap	Solli/Ryen/Skinnerflo	Mangfoldig natur- og kulturlandskap med betydelige estetiske, kulturhistoriske og biologiske kvaliteter.
Regionalt verdifulle kulturlandskap	Skinnerflo	Helhetlig kulturlandskap med stor variasjon/stort artsmangfold.
UKL	–	
Utvalgt naturtype hule eiker	–

Tilleggsinformasjon		Rognetrærne sto langs gang- og sykkelveg mellom fylkesveg og parkeringsplass, men er fjernet pga. dårlig vekst. I 2018 gjenstår kun en bjørkerekke, 17 stk., på nordsiden av E6.

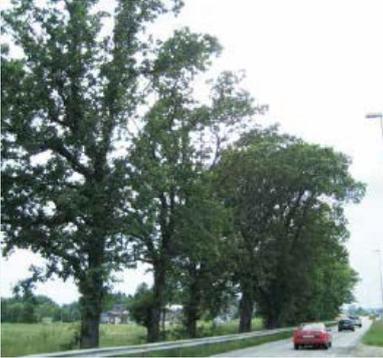
Kriterier	Navn på området	Kort beskrivelse
Alléboka	<p>Fv. 110 Haldenveien, del 1</p> <p>Vegreferanse: Fv110 hp1 m100-230</p>

<p>Alleen</p> <p>Alléklasse: C Allélengde: 120 m Antall: 18 stk. Arter: Sommerek 11 stk., kongeask 6 stk., bjørk 1 stk. Utviklingsfase: Vekstfase.</p> <p>Alleens verdi</p> <p>Landskapsbilde: Eksponert med åpent landskap fra den ene siden. Vegmiljø: Linjeførende og skjermende. Naturmiljø: Lav og mose. Biotopklasse: Lav bonitet.</p>
KULA	Fredrikstad festning, Gamlebyen og Byens marker.	Festningsby med bymarker.
Regionalt verdifulle kulturmiljøer	Gamlebyen – Kongsten – Isegran – Cicignon	
Landskapsvernområde	–	
Helhetlig verdifulle kulturlandskap	–	
Regionalt verdifulle kulturlandskap	–	
UKL	–	
Utvalgt naturtype hule eiker		5 stk.
Tilleggsinformasjon		Behov: Vedlikeholdsbeskjæring. Oppstamming.

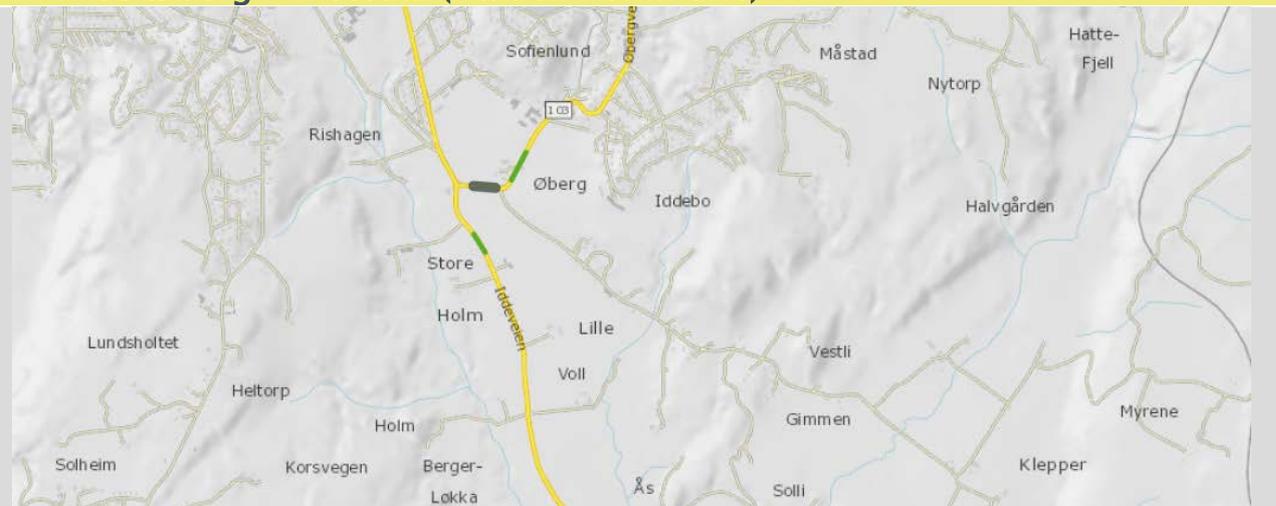
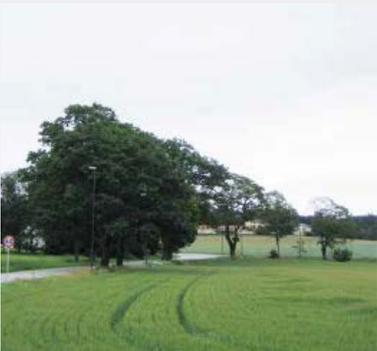
Kriterier	Navn på området	Kort beskrivelse
Alléboka	<p>Upresist navn i Alléboka, der er den omtalt som «Ødberg – Tistedal».</p> <p>Vegreferanse: Fv103 hp1 m70–160</p>

<p>Alleen Alléklasse: C Allélengde: 128 m Antall: 7 Arter: Sommereik 6 stk., bjørk 1 stk. Utviklingsfase: Klimaks- og avviklingsfase.</p> <p>Alleens verdi Landskapsbilde: Godt eksponert i åpent landskap. Vegmiljø: Linjeførende trerekke. Naturmiljø: Mose og lav, døde greiner, råte og hull. Biotopklasse: Høy verdi.</p>
KULA	–	
Regionalt verdifulle kulturmiljøer	Iddesletta	
Landskapsvernområde	–	
Helhetlig verdifulle kulturlandskap	–	
Regionalt verdifulle kulturlandskap	Iddesletta	Helhetlig kulturlandskap med stor variasjon/stort artsmangfold.
UKL	–	
Utvalgt naturtype hule eiker		3 stk.
Tilleggsinformasjon		Behov: Vedlikeholdsbeskjæring.

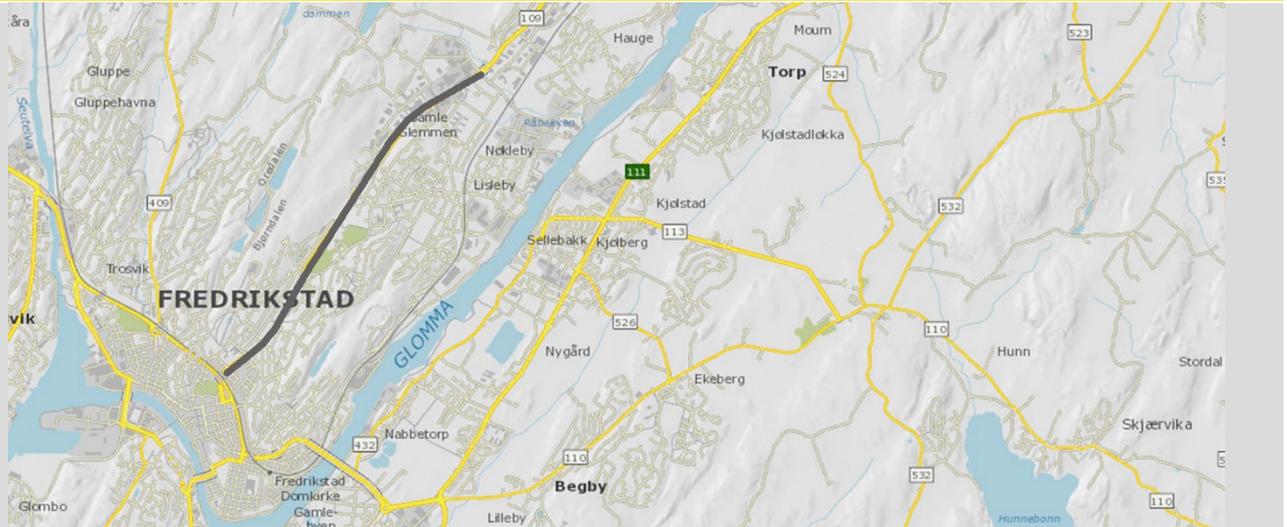
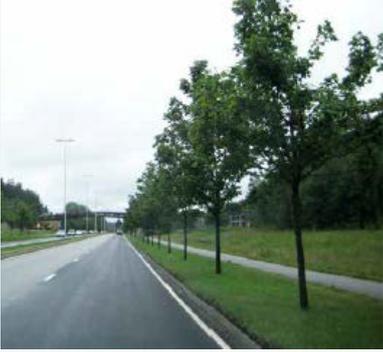
Kriterier	Navn på området	Kort beskrivelse
Alléboka	<p>Fv. 109 Greåker – Fredrikstad</p> <p>Vegreferanse: Fv109 hp2 m 440–2720</p>

<p>Alléen</p> <p>Alléklasse: B Allélengde: 2400 m Antall: 442 stk. Arter: Platanlønn 398 stk., lind 20 stk., bjørk 12 stk., kongeask 10 stk., hvitpil 2 stk. Utviklingsfase: Vekstfase.</p> <p>Alleens verdi</p> <p>Landskapsbilde: Linjeførende. Eksponert. Vegmiljø: Svært frodig vegbilde. Biotopklasse: Lav verdi.</p>
KULA	–	
Regionalt verdifulle kulturmiljøer	–	
Landskapsvernområde	–	
Helhetlig verdifulle kulturlandskap	–	
Regionalt verdifulle kulturlandskap	–	
UKL	–	
Utvalgt naturtype hule eiker	–	
Tilleggsinformasjon		<p>Ny allé som inngår i et moderne og helhetlig veganlegg. Preges av mangelfull oppbyggingsbeskjæring. Behov: Oppbyggingsbeskjæring.</p>

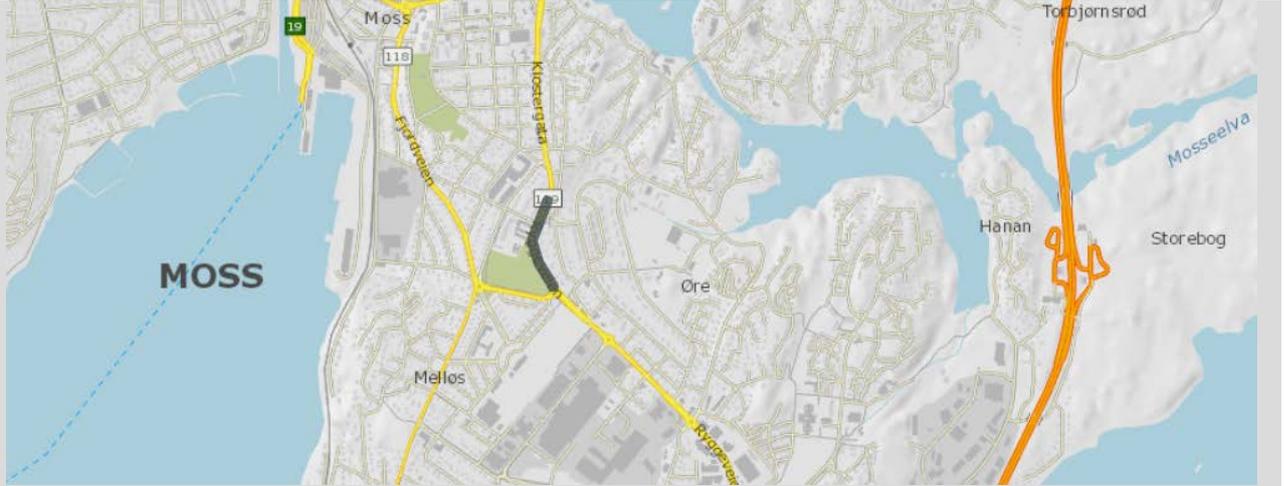
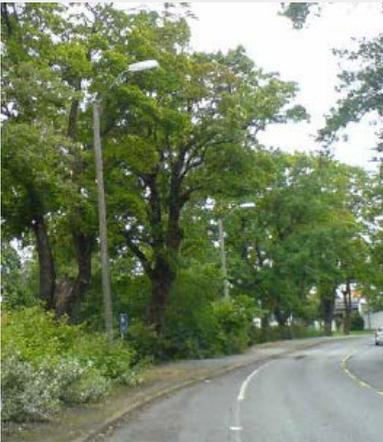
Kriterier	Navn på området	Kort beskrivelse
Alléboka	<p>Fv. 119 Melløs – Kransen</p> <p>Vegreferanse: Fv119 hp1 m850-1215</p>

<p>Alleen</p> <p>Alléklasse: B Allélengde: 300 m Antall: 23 stk. Arter: Spisslønn 10 stk., sommereik 6 stk., kongeask 4 stk., rogn 1 stk., hagtorn 1 stk., alm 1 stk. Utviklingsfase: Vekstfase.</p> <p>Alleens verdi</p> <p>Landskapsbilde: Trærne er en del av parklandskapet. Vegmiljø: Linjeførende Naturmiljø: Mose, avbrukne greiner med råte og hull. Biotopklasse: Høy verdi.</p>
KULA	–	
Regionalt verdifulle kulturmiljøer	–	
Landskapsvernområde	–	
Helhetlig verdifulle kulturlandskap	–	
Regionalt verdifulle kulturlandskap	–	
UKL	–	
Utvalgt naturtype hule eiker		6 stk.
Tilleggsinformasjon		<p>I forbindelse med reguleringsplan for sykkeltiltak langs fv. 119 forbi Melløsparken ble det i 2017 foretatt en tilstands- og risikovurdering av trærne: Tilstandsrapport trær_Melløs. Rapporten konkluderer med at flere trær utgjør en sikkerhetsrisiko.</p> <p>Strekningen bør inkludere det store eiketreet som står på nordsiden av krysset med Fjordveien.</p>

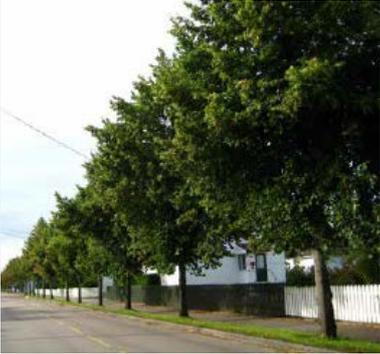
Kriterier	Navn på området	Kort beskrivelse
Alléboka	<p>Fv. 312 Gimle – Skallerød</p> <p>Vegreferanse: Fv312 hp1 m215-631</p>

<p>Alleen</p> <p>Alléklasse: C Allélengde: 400 m Antall/Arter: Lind 44 stk. Utviklingsfase: Vekstfase.</p> <p>Alleens verdi</p> <p>Landskapsbilde: Veldig fin trerekke. Rette og jevne trær. Vegmiljø: Linjeførende. Gir en veldig fin kjøreopplevelse. Naturmiljø: Lindebladvepslarver. Mose og lav. Biotopklasse: Lav verdi.</p>
KULA	–	
Regionalt verdifulle kulturmiljøer	–	
Landskapsvernområde	–	
Helhetlig verdifulle kulturlandskap	–	
Regionalt verdifulle kulturlandskap	–	
UKL	–	
Utvalgt naturtype hule eiker	–	
Tilleggsinformasjon		<p>Vedlikeholdsbeskjæring utført i 2014. Innplanting av 9 stk. lind utført i 2017. Behov: Vedlikeholdsbeskjæring av gamle trær. Oppbyggingsbeskjæring av unge trær.</p>

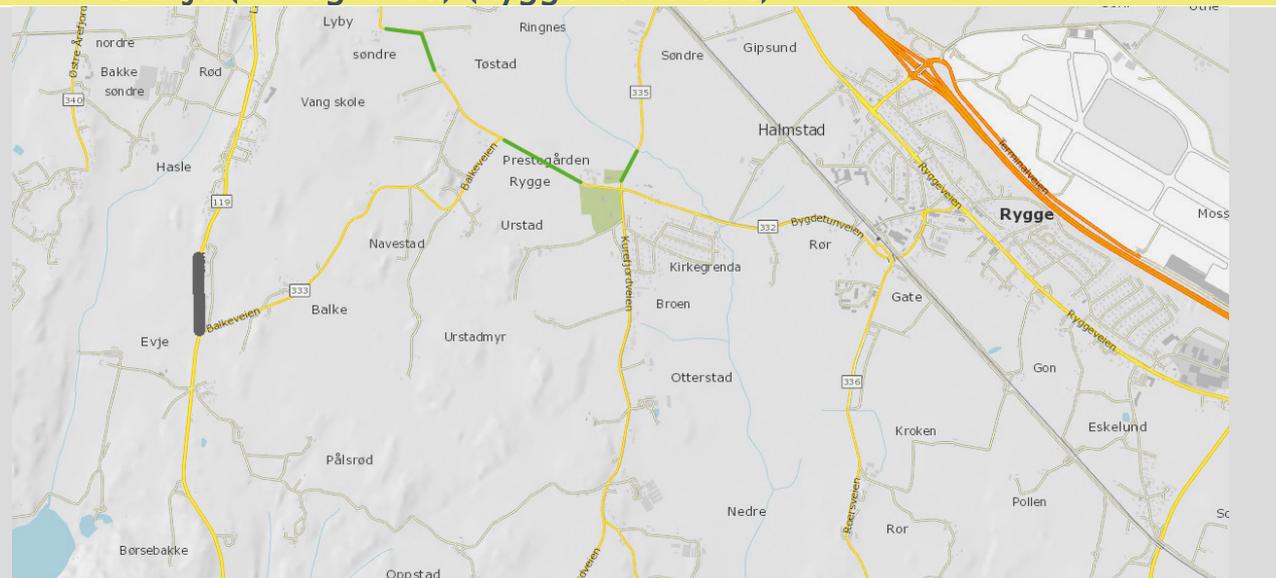
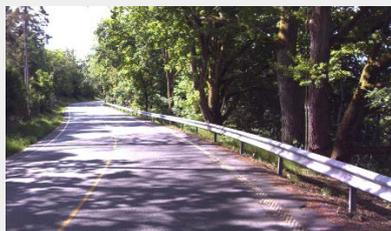
Kriterier	Navn på området	Kort beskrivelse
Alléboka	<p>Upresist navn i Alléboka, der er den omtalt som «Kirkegrenda».</p> <p>Vegreferanse: Fv119 hp3 m3800–4250</p>	<p>Alleen</p> <p>Alléklasse: D Allélengde: 351 m. Antall: 20 stk. Arter: Sommerek 16 stk., bjørk 3 stk., svartor 1 stk. Utviklingsfase: Klimaks- og avviklingsfase.</p> <p>Alleens verdi</p> <p>Landskapsbilde: Lite eksponert på grunn av oppslag og kratt som hemmer uttrykket til trærne. Vegmiljø: Gir variasjon med de store trærne. Biotopklasse: Høy verdi.</p>
KULA	–	
Regionalt verdifulle kulturmiljøer	–	
Landskapsvernområde	–	
Helhetlig verdifulle kulturlandskap	–	
Regionalt verdifulle kulturlandskap	–	
UKL	–	
Utvalgt naturtype hule eiker		5 stk.
Tilleggsinformasjon		Behov: Fristilling og vedlikeholdsbeskjæring.

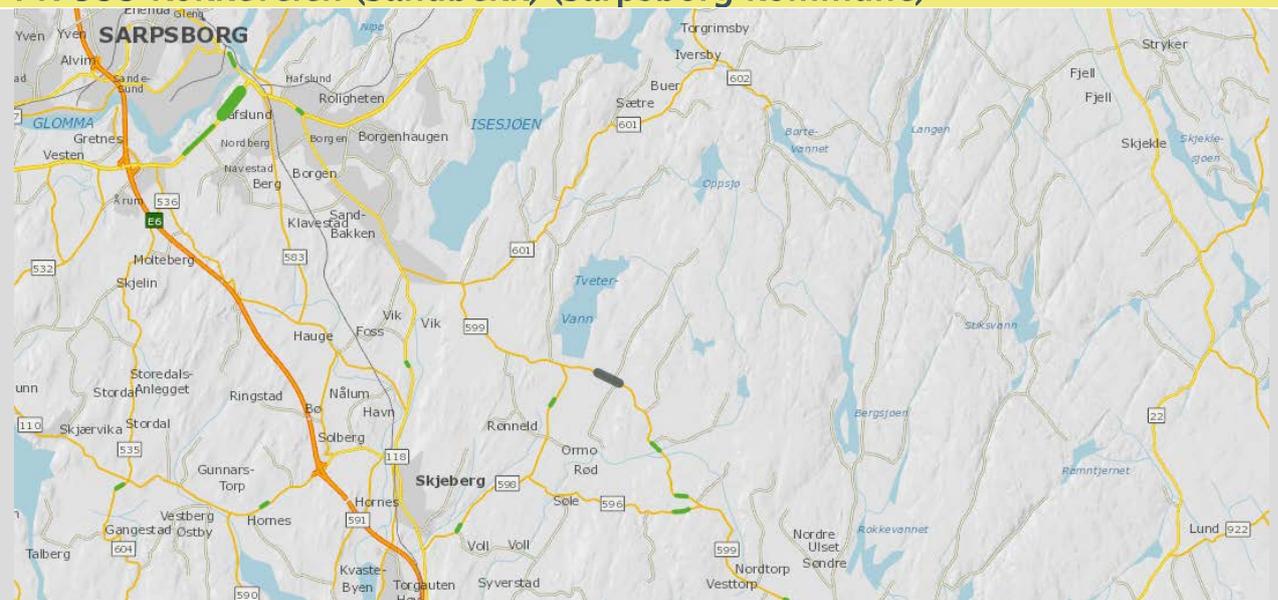
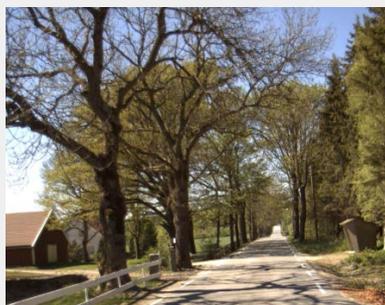
Fv. 599 Rokkeveien (Sandbekk) (Sarpsborg kommune)

Kriterier	Navn på området	Kort beskrivelse
Alléboka	<p>Upresist navn i Alléboka, der står den omtalt som «Rokkeveien».</p> <p>Vegreferanse: Fv599 hp2 m3118–3558</p>	<p>Alleen</p> <p>Alléklasse: D</p> <p>Allélengde: 75 m.</p> <p>Antall/Arter: Bjørk 5 stk.</p> <p>Utviklingsfase: Avviklingsfase</p> <p>Alleens verdi</p> <p>Landskapsbilde: Eksponert med jorde på yttersiden.</p> <p>Biotopklasse: Høy verdi.</p>
KULA	–	
Regionalt verdifulle kulturmiljøer	–	
Landskapsvernområde	–	
Helhetlig verdifulle kulturlandskap	–	
Regionalt verdifulle kulturlandskap	–	
UKL	–	
Utvalgt naturtype hule eiker		9 stk.
Tilleggsinformasjon		<p>Feilregistrering i Alléboka. Det riktige er at alleen er 450 m lang, med 60 trær, hvorav eik 10 stk., bjørk 3 stk., ask 45 stk. og lønn 2 stk. (Registrert mars 2018).</p> <p>Behov: Vedlikeholdsbeskjæring. Fjerne trær som utgjør sikkerhetsrisiko, og plante inn nye trær for å fylle ut hull i trerekkene.</p>

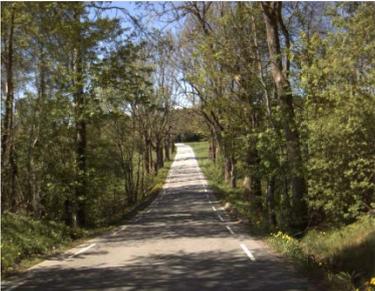
Kriterier	Navn på området	Kort beskrivelse
Alléboka	<p>Fv. 599 Rognemyr – Eng</p> <p>Vegreferanse: Fv599 hp2 m1560-1610</p>

<p>Alleen</p> <p>Alléklasse: B</p> <p>Allélengde: 495 m.</p> <p>Antall: 53 stk.</p> <p>Arter: Kongeask 36 stk., sommerek 8 stk., spisslønn 6 stk.</p> <p>Utviklingsfase: Vekst- og klimaksfase.</p> <p>Alleens verdi</p> <p>Landskapsbilde: Godt eksponert.</p> <p>Biotopklasse: Høy verdi.</p>
KULA	–	
Regionalt verdifulle kulturmiljøer	–	
Landskapsvernområde	–	
Helhetlig verdifulle kulturlandskap	–	
Regionalt verdifulle kulturlandskap	–	
UKL	–	
Utvalgt naturtype hule eiker		1stk. Dette treet ser ut til å være nesten dødt.
Tilleggsinformasjon		<p>Registrert mars 2018: Feil avstand i Alléboka, riktig er at aleen er 50 m lang. Alleen består av 21 trær, hvorav 17 asketrær, 3 lønnetrær og 1 eik.</p> <p>Behov: De fleste trærne i denne alleen utgjør så stor risiko at de bør fjernes. Restaurering av hele alleen.</p>

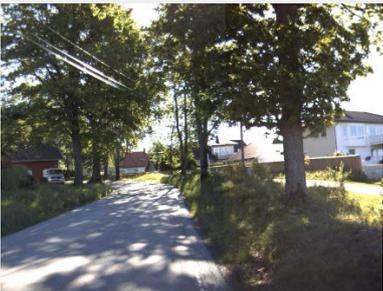
Kriterier	Navn på området	Kort beskrivelse
Alléboka	<p>Fv. 901 Brødløs –Asak, Asak</p> <p>Vegreferanse: Fv901 hp1 1168–1400</p>

<p>Alleen</p> <p>Alléklasse: C Allélengde: 200 m. Antall: 18 stk. Arter: Osp 6 stk., sommerekik 5 stk., bjørk 5 stk., kongeask 1 stk., lønn 1 stk. Utviklingsfase: Vekst- og klimaksfase.</p> <p>Alleens verdi</p> <p>Landskapsbilde: Lite eksponerte trær på grunn av skog på andre siden av vegen. Uryddig trerekke. Vegmiljø: Gir linjeføring og danner en skjerm mellom vei og omgivelser. Biotopklasse: Høy verdi.</p>
KULA	–	
Regionalt verdifulle kulturmiljøer	–	
Landskapsvernområde	–	
Helhetlig verdifulle kulturlandskap	–	
Regionalt verdifulle kulturlandskap	–	
UKL	–	
Utvalgt naturtype hule eiker		4 stk.
Tilleggsinformasjon		2 stk. trafikkfarlige trær ble felt høst 2017. Behov: Vedlikeholdsbeskjæring

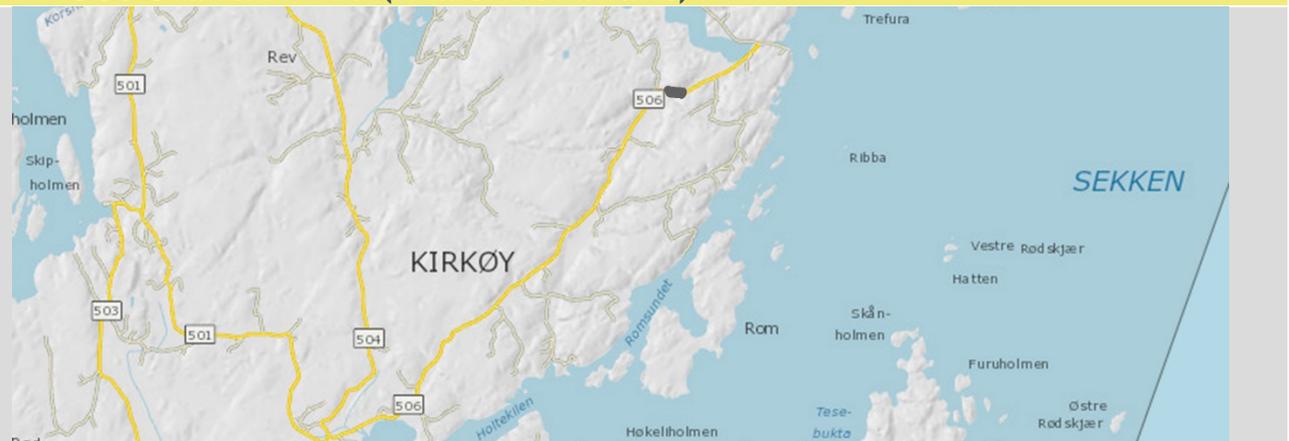
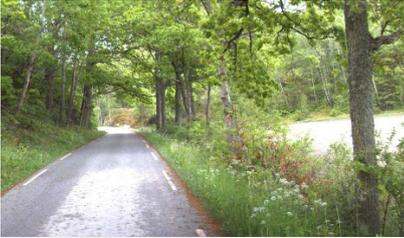
Kriterier	Navn på området	Kort beskrivelse
Alléboka	<p>Fv. 506 Svanekeil – Ed</p> <p>Vegreferanse: Fv506 hp1 m3842–3922</p>

<p>Alleen</p> <p>Alléklasse: D Allélengde: 102 m. Antall: 18 stk. Arter: Sommereik 13 stk., osp 4 stk., kongeask 1 stk. Utviklingsfase: Klimaks- og avviklingsfasen.</p> <p>Alleens verdi</p> <p>Landskapsbilde: Lite eksponert på grunn av plassering i kant av skogholt. Vegmiljø: Romdannende. Biotopklasse: Middels verdi.</p>
KULA	–	
Regionalt verdifulle kulturmiljøer	–	
Landskapsvernområde	–	
Helhetlig verdifulle kulturlandskap	–	
Regionalt verdifulle kulturlandskap	–	
UKL	–	
Utvalgt naturtype hule eiker	–	2 stk.
Tilleggsinformasjon		Behov: Vedlikeholdsbeskjæring.

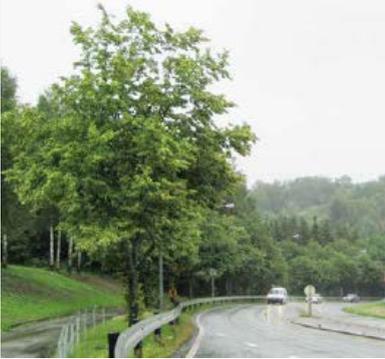
Kriterier	Navn på området	Kort beskrivelse
Alléboka	<p>Rv. 21 Lundestad – Rød</p> <p>Vegreferanse: Rv21hp1 m5191-5371</p>

<p>Alleen</p> <p>Alléklasse: C Allélengde: 150 m Arter/Antall: Lind 19 stk.</p> <p>Alleens verdi</p> <p>Landskapsbilde: Eksponerte trær som blir hemmet av noe høy vegetasjon på deler av trekken. Vegmiljø: Linjeføring. Skjermer for gangveg. Biotopklasse: Lav verdi.</p>
KULA	–	
Regionalt verdifulle kulturmiljøer	–	
Landskapsvernområde	–	
Helhetlig verdifulle kulturlandskap	–	
Regionalt verdifulle kulturlandskap	–	
UKL	–	
Utvalgt naturtype hule eiker	–	
Tilleggsinformasjon		Behov: Vedlikeholdsbeskjæring. Restaurering.

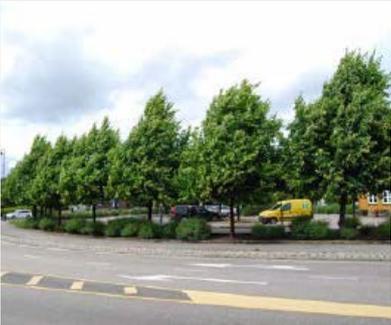
Kriterier	Navn på området	Kort beskrivelse
Alléboka	<p>Rv. 19 kransen – Gimle</p> <p>Vegreferanse: Rv19 hp1 m3042–3122</p>

<p>Alleen</p> <p>Alléklasse: C Allélengde: 250 m. Antall/Arter: 43 stk. lind.</p> <p>Alleens verdi</p> <p>Landskapsbilde: Godt eksponert i et ganske åpent område.</p> <p>Vegmiljø: Linjeførende. Gir en fin kjøreopplevelse og fungerer som skjerm for området bak.</p> <p>Biotopklasse: Lav verdi.</p>
KULA	–	
Regionalt verdifulle kulturmiljøer	–	
Landskapsvernområde	–	
Helhetlig verdifulle kulturlandskap	–	
Regionalt verdifulle kulturlandskap	–	
UKL	–	
Utvalgt naturtype hule eiker	–	
Tilleggsinformasjon		<p>7 stk. ble fjernet i 2015 (trærne lengst sør, mot Nyquists gate).</p> <p>Behov: Vedlikeholdsbeskjæring.</p>
