Rock'n'roll eller full kontroll?

Undersøkelse om gåendes og syklendes adferd i tre rundkjøringer

UTB-RAPPORT

Rapportnr
2008/11
Prosjektleder
Sigrid Furuholt Ingebrigtsen
Etatsstatsingsområde/oppdragsgiver

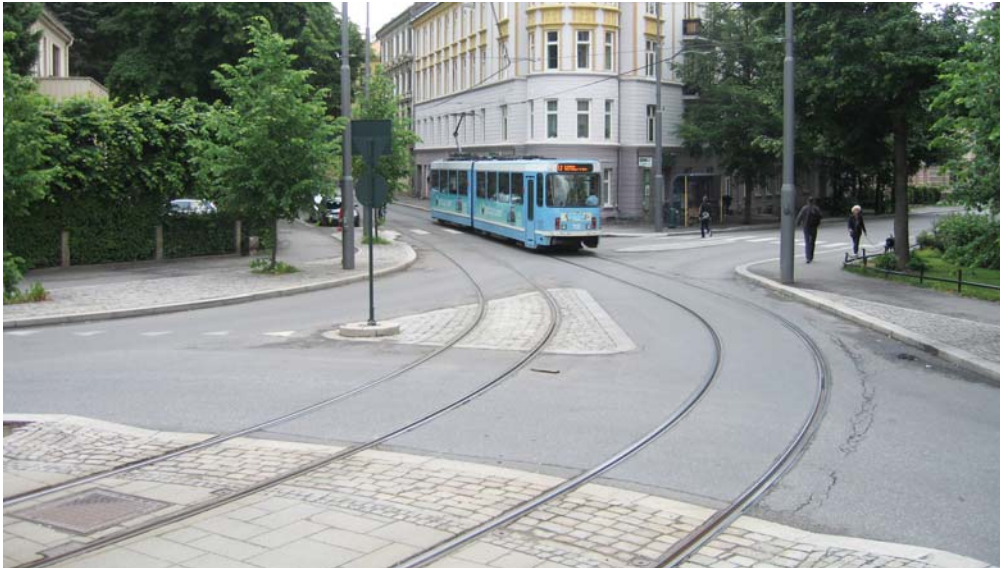
Figur 20. *Deleøya mellom Frognerveien/Thomas Heftyes gt. og sentraløya.*

Det er også noen av fotgjengerne som går i kjørebanelen som gjør dette for å passere rundkjøringen på kortest mulig tid, ettersom de skal til Kirkeveien. Foruten denne gruppen fotgjengere er det registrert få gående som krysser kjørebanelen utenfor eller like i nærheten av gangfeltene. En grunn til at noen fotgjengere går i kjørebanelen mellom sentraløya og Frognerveien/Thomas Heftyes gate kan være den brosteinsbelagte, men ikke opphøyde, deleøya. Denne kan medvirke til at man føler seg mer trygg ved å krysse veien ved å gå om deleøya, til tross for at det faktisk er nettopp her trikkesporet går.

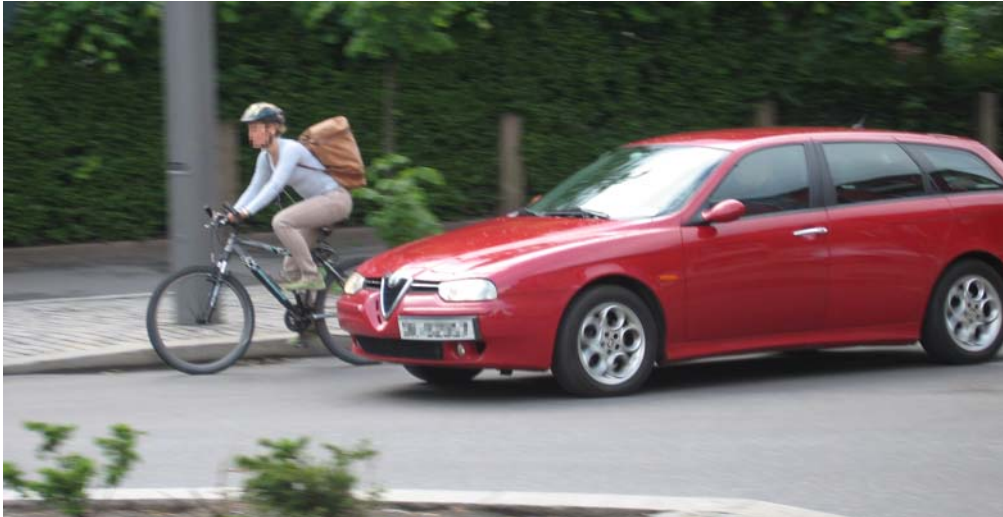
Figur 45. Syklisten kunne her hatt utbytte av å legge seg ut i midten av kjørebanelen for å forhindre at bilen presser seg forbi.

Det andre eksempelet vi så på Frogner plass var en syklist som prøvde å komme seg forbi en bil som ventet ved et gangfelt. Han klarte ikke å svinge unna eller bremse og syklet inn i bilen bakfra. Det ble ingen skader på bilen eller syklisten men eksempelet illustrerer problemet med at syklistene noen ganger går ut over trafikkreglene og slutter å agere slik en bilist ville ha gjort, men heller prøver å snike seg forbi. Det smale kjørefeltet satte en stopper for forsøket.
