Alleer og trerekker i Østfold

Statens vegvesen Region Øst / Vegdirektoratet 2009

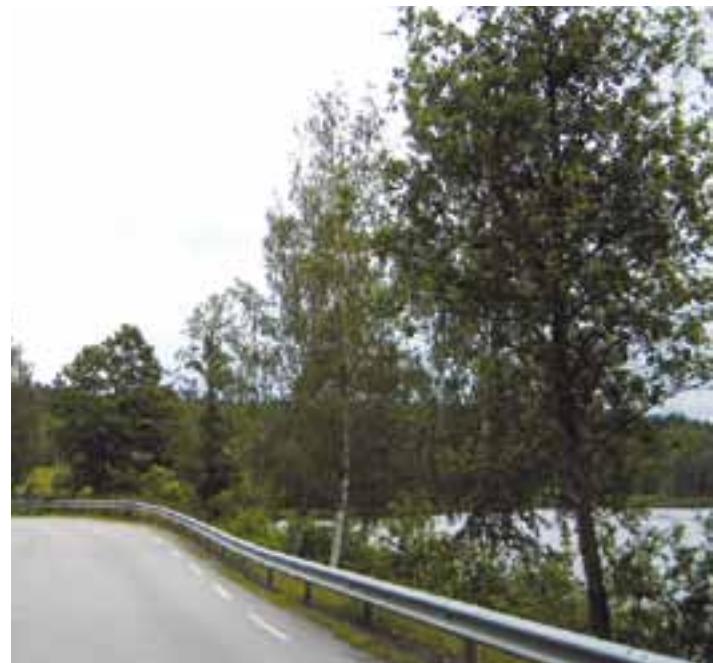
Merknader: Trærne er i god stand uten skader, mye oppslag av kratt.

Plassering: Avstand asfaltkant 4,3 m og hvitstripe 4,7 m.

Skjøtsel: Frikronet med minimale skjøtselstiltak, fjerne krattoppslug.

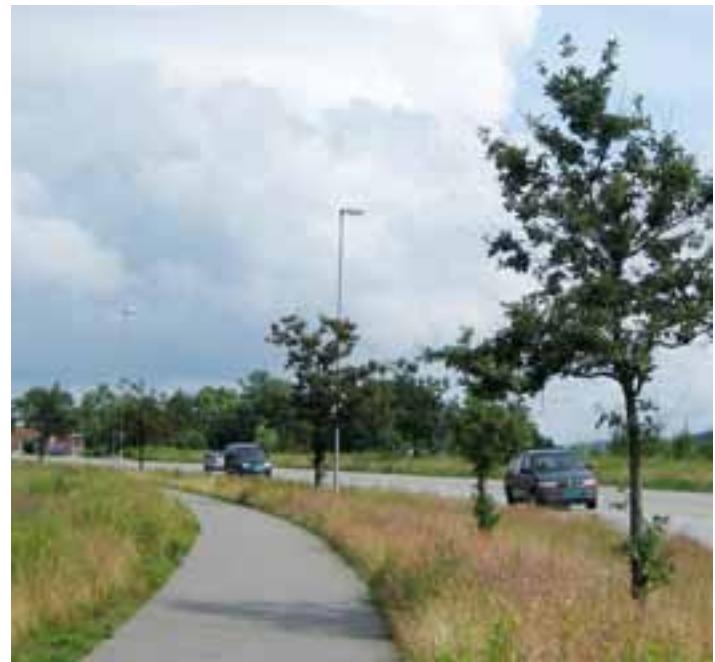
Trærnes status: Befinner seg i vekstfasen. Skadegjørere maur m.m
Tørre skudd på mange trær. Enkelte påkjørselskader. Klasete sidegreiner. Lav på stamme. Matt farge på blad.

Lang, ung trerekke med mange opphold. Gjør lite ut av seg.
Mangel på skjøtsel gjør at trærne får et dårlig preg.

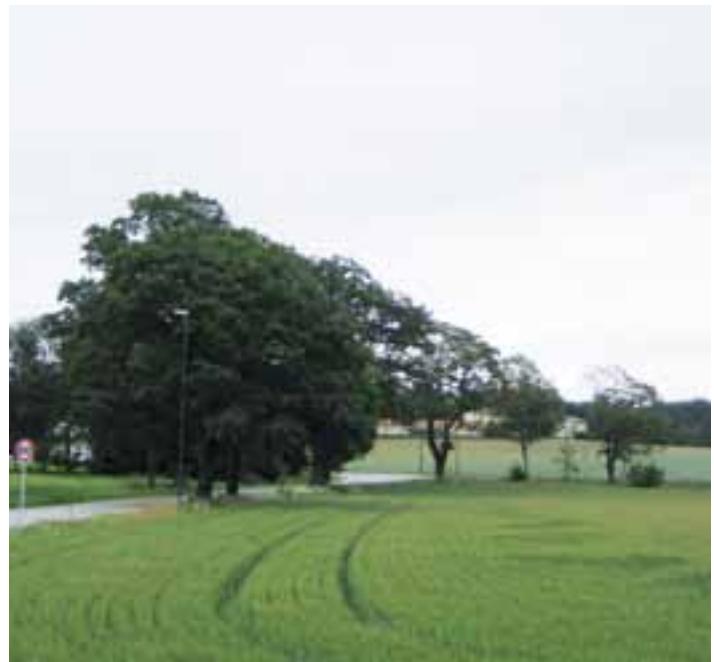
Landskapsbilde: Godt eksponert i åpent landskap.
Kulturmiljø: Jordbruk og bebyggelse.
Vegmiljø: Linjeførende trerekke.
Naturmiljø: Mose og lav, døde greiner, råte og hull.
Biotoopklasse: H

Fint utseende helhetlig selv om det er store avvik i avstand mellom trærne. Gir variasjon til omgivelsene.

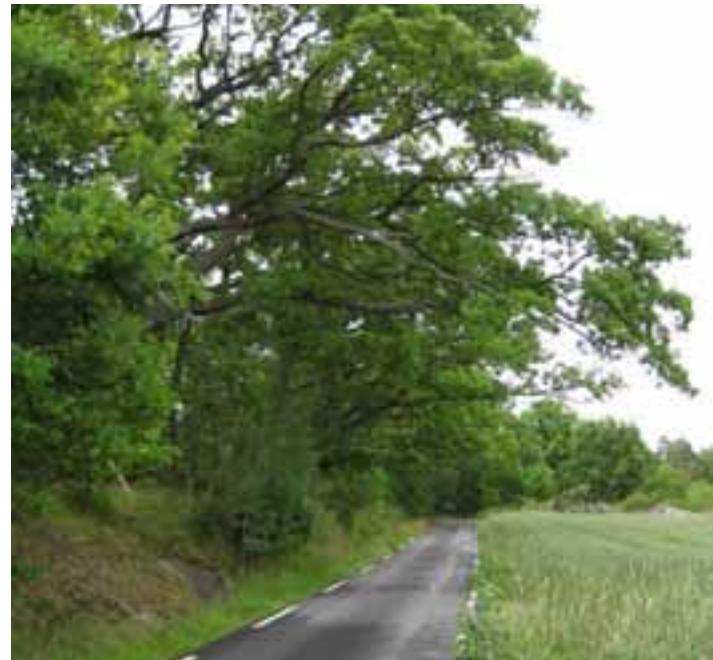
Naturmiljø: Mose, hull og tørre greiner.

Store, flotte eiketrær som gjør seg fint langs vegen. Hoveddel med
trær i avviklingsfasen. Skaper variasjon langs vegstrekningen.

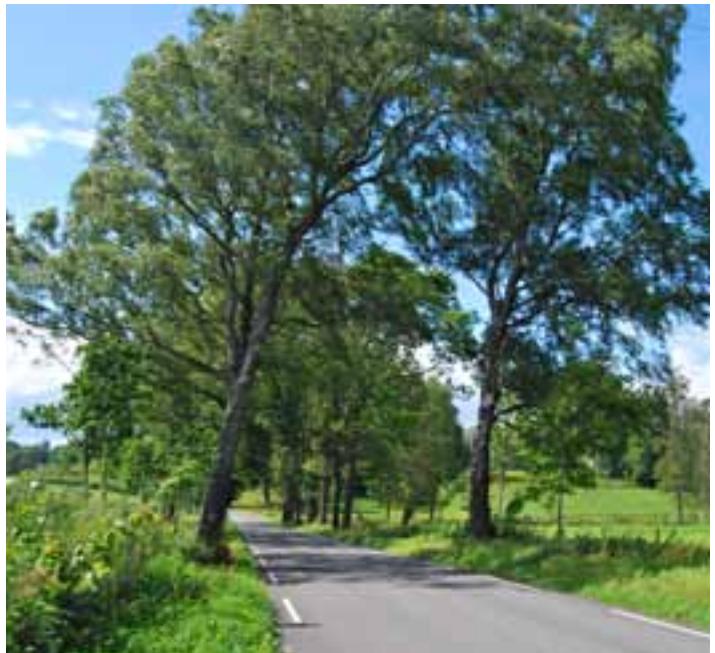
Allélengde: ca. 600 m. Dobbel allé med plantet opphav.
 Treslag/antall: 252
 Sommereik – *Quercus robur*: 78
 Osp – *Populus tremula*: 53
 Spisslønn – *Acer platanoides*: 46
 Kongeask – *Fraxinus excelsior*: 32
 Bjørk sp. – *Betula* sp.: 17
 Skogalm – *Ulmus glabra*: 14
 Svartor – *Alnus glutinosa*: 4
 Hegg sp. – *Prunus* sp.: 4
 Lerk sp. – *Larix* sp.: 1
 Lind sp. – *Tilia* sp.: 1
 Hestekastanje – *Aesculus hippocastanum*: 1
 Trehøyde: Store høydeavvik med 10-25 m eller mer
 Form: Lukket.
 Stammeomkrets: 0,5-3,8 m.
 Planteavstand lengderetning: Jevn til varierende avstand med 4,7-30,8 m.
 Planteavstand bredde: Jevn bredde med 7,8 m.
 Utviklingsfase: Vekst-, klimaks- og avviklingsfase.
 Skjøtsel: Beskjæring for å oppnå fri vegbane.

Plassering: Avstand til asfaltkant er 0,7-1,1 m og hvitstripe 1,2 m. Overflaten rundt er grasbakke og kratt.
 Fysiske objekter som påvirker alleen: Luftledninger.

Flertall av eldre trær i avviklingsfasen. Alleen oppleves kontinuerlig for bilister, selv om det er noen mellomrom. Mange nyplantede trær har ikke klart seg så godt i etableringsfasen.
 Gammel, ærverdig allé som tar seg godt ut i omgivelsene.

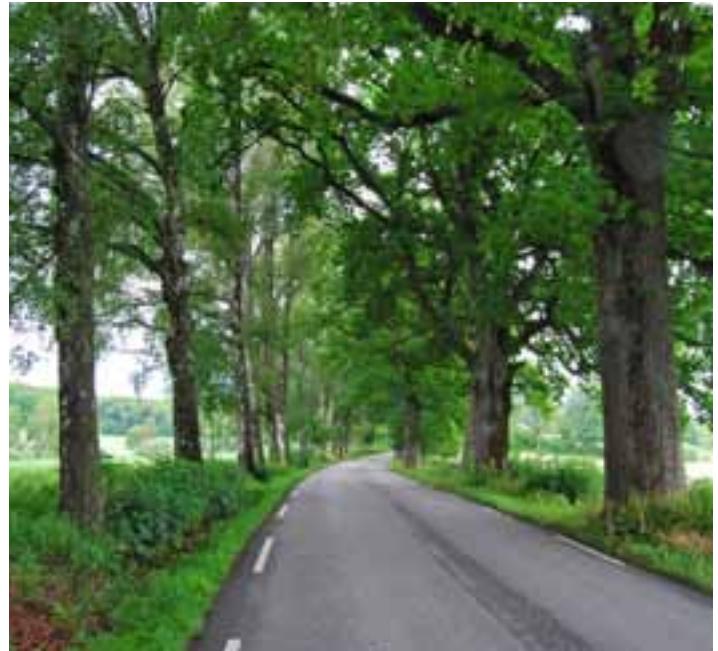
Allé lengde: 825 m. Ensidig og allé med plantet opphav.
 Treslag/antall: 179
 Spisslønn – *Acer platanoides*: 54
 Sommereik – *Quercus robur*: 49
 Bjørk sp. – *Betula* sp.: 45
 Kongeask – *Fraxinus excelsior*: 19
 Skogalm – *Ulmus glabra*: 6
 Skogbok – *Fagus sylvatica*: 6
 Trehøyde: Store høydeavvik med 0-25 m eller mer.
 Form: Lukket og åpen.
 Stammekrets: 0,2-5 m.
 Planteavstand lengderetning: Varierende avstand med 10 m.
 Utviklingsfase: Etablerings-, vekst-, klimaks- og avviklingsfase.
 Merknader: Mange oppslag, særlig eik, som er tenkt å
 erstatte gamle trær men som er blitt svekket av tørke og hard
 konkurranse.
 Skjøtsel: Frikronet. Lukeforynging i form av ivaretakelse av
 oppslag

Plassering: Avstand til asfaltkant er 1,7 m og hvitstripe 1,9 m.
 Markdekke er grasbakke og kratt
 Fysiske objekter som påvirker alleen: Luftledninger og
 strømstolper
 Alleens målpunkt: Værne kloster

Landskapsbildet: Bra eksponert. Jordbrukslandskap av stor
 betydning
 Kulturmiljø: Jordbruksområde, Værne kloster
 Vegmiljø: Linjeførende og viser kurver. Ulike sekvenser av rom.
 Gir variasjon til kjøreopplevelsen.
 Naturmiljø: Hull og sprekker av interesse for det biologiske
 mangfoldet. Avrevne greiner. Mose
 Biotopklasse: M

Varierende alder. Masse oppslag med dårlig status. Majoriteten
 er eldre trær som er svært flotte, men mange er kommet langt i
 avviklingsfasen
