Nesodden kommune

Alleer:

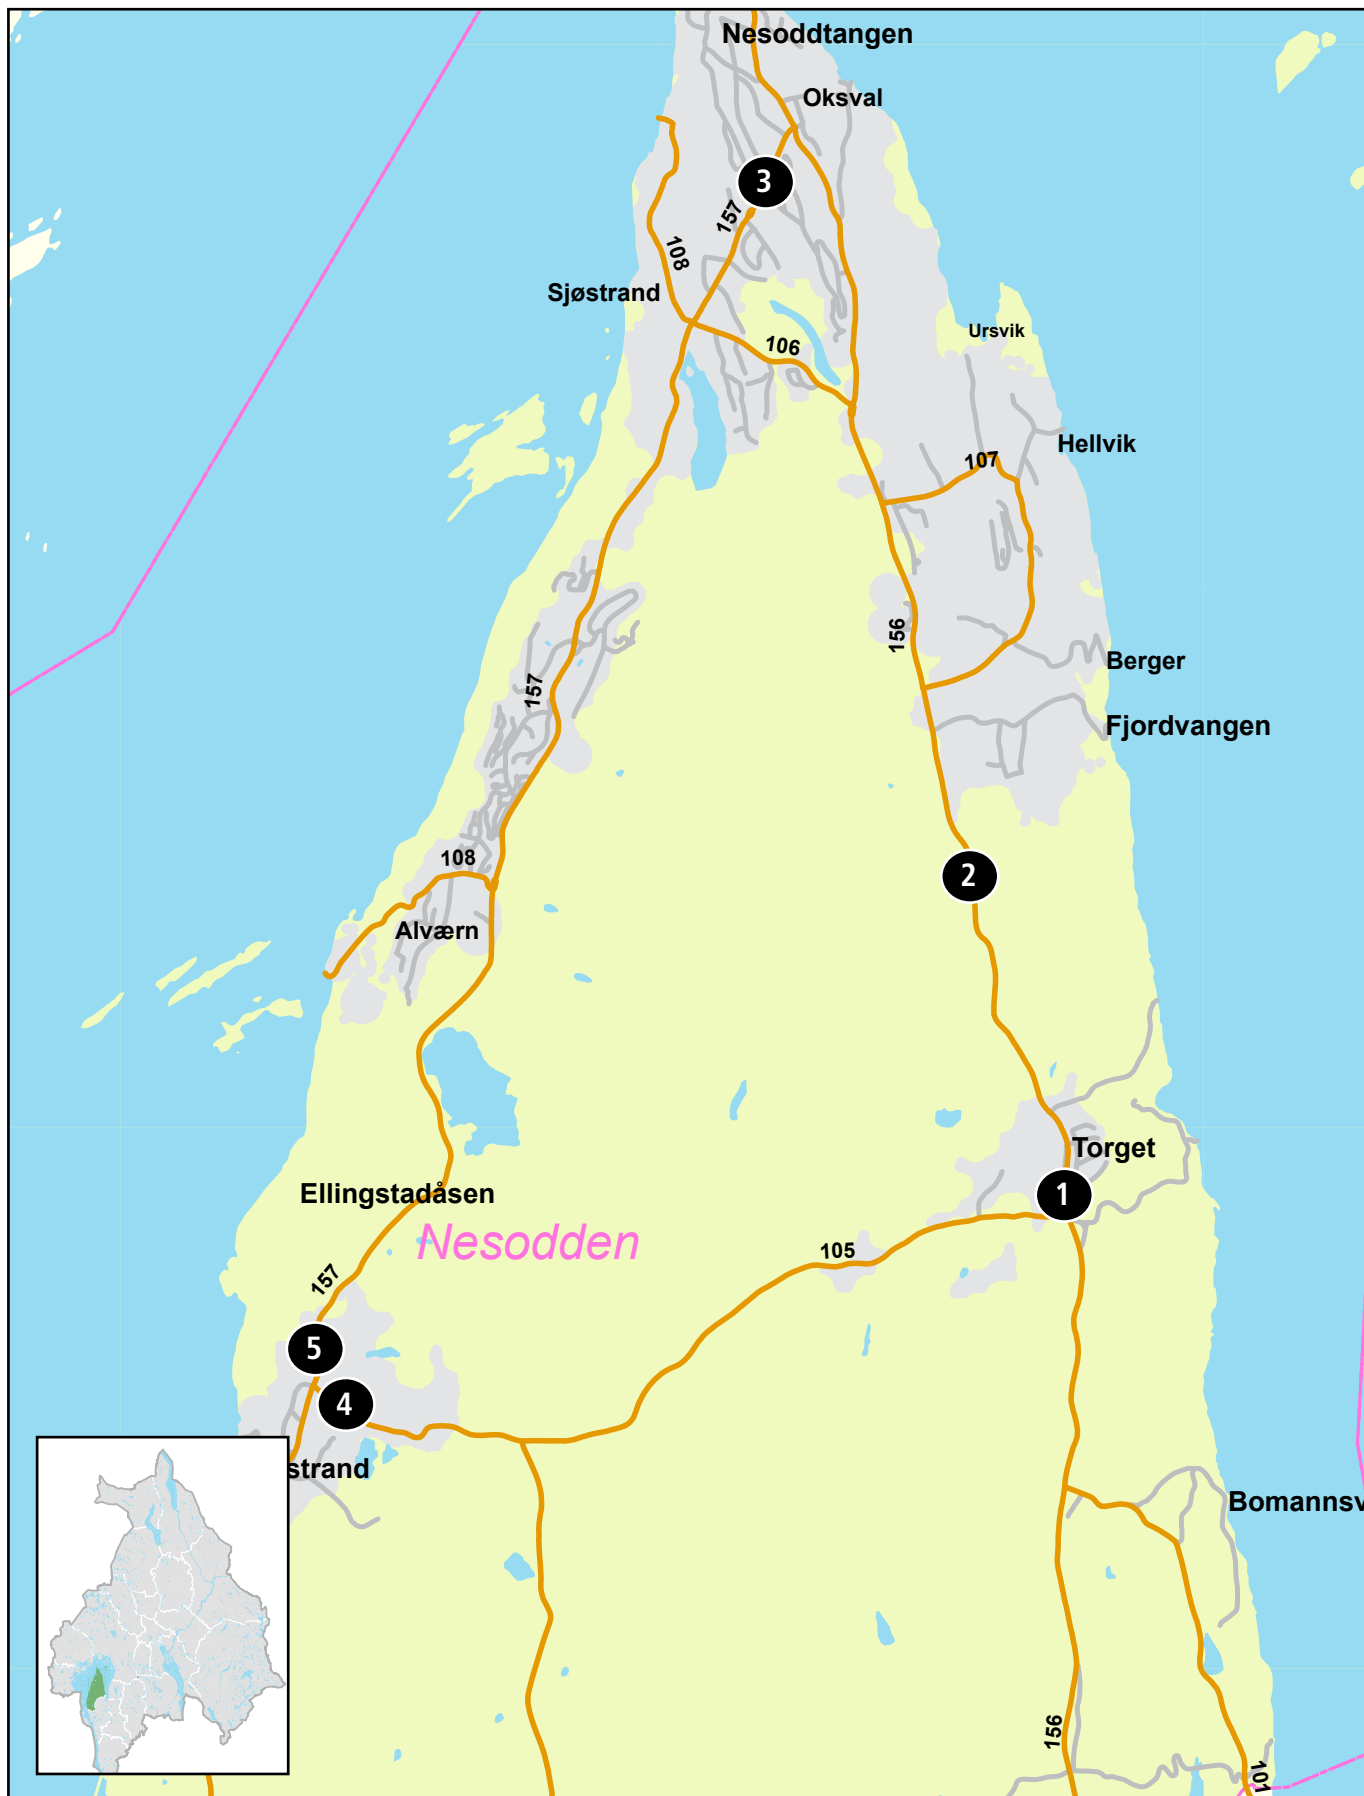
① Fv. 156 Jaer skole

Allélengde: 35 m. Ensidig trerekke, plantet.

Treslag/antall: Bjørk – *Betula* sp.: 8

Trehøyde: Jevn høyde med 5-10 m.

Stammeomkrets: 0,3 m.

Planteavstand lengderetning: Jevn avstand med 5,1 m.

Utviklingsfase: Vekstfasen.

Merknader: Noe hullede blader, hærverk og skade på stamme.

Plassering: Avstand asfaltkant 5,1 m, avstand kantstein 8,4-10,4 m.

Trærne står på plen med grøft mellom veg og trerekke.

Kort, ung og fin trerekke med jevn tilvekst.

Skjøtsel: Frikronet.

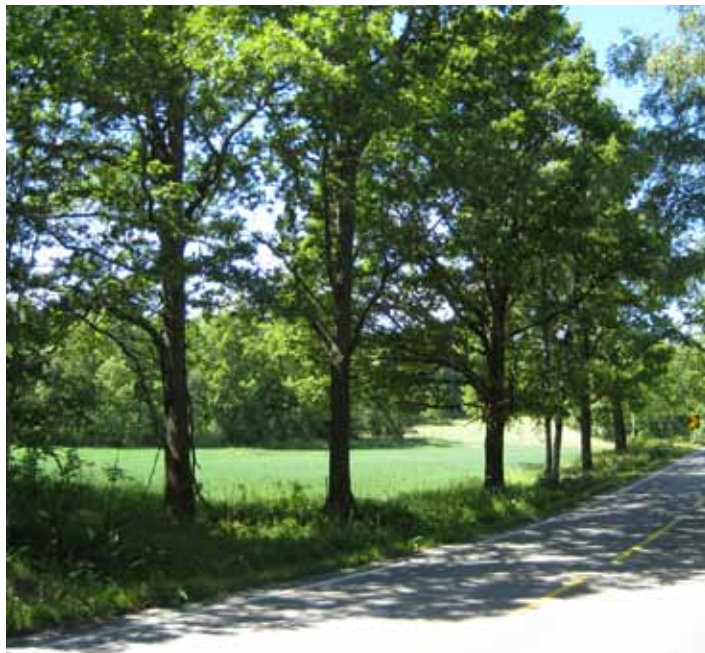
② Fv. 156 Røed gård

Allélengde: 100 m. Ensidig trerekke av, plantet og naturlig opphav.

Trehøyde: Store avvik mellom 5 og 25 m.

Stammeomkrets: 0,2-2,1 m.

Merknader: Noe tørre greiner på de eldre trærne.

Plassering: Avstand asfaltkant 3,6-6,5 m, hvit stripe 6,5-38 m.

Det er grøft mellom veg og trerekke, og trærne står i grasbakke.

En delvis gammel og uensartet trekke. Med blanding av ungt og gammelt, har den et noe uryddig preg.

Skjøtsel: Frikronet, lukeforyning.

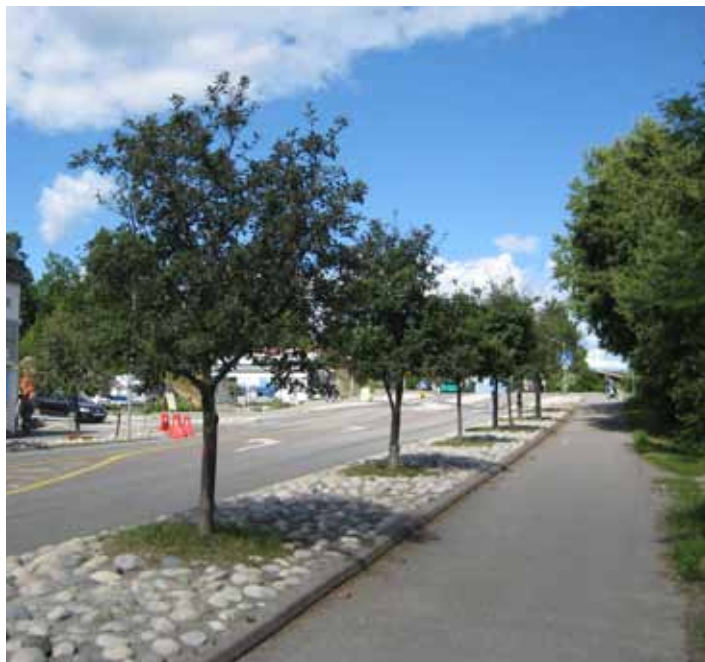
③ Fv. 157 Tangen senter

Allélengde: 40 m og 32 m. Både ensidig trekke og allé, plantet.

Treslag/antall: Asal – *Sorbus* sp.: 10

Trehøyde: Jevn høyde med 5-10 m.

Plassering: Avstand asfaltkant 1,6 m, hvit stripe 1,8 m, kantstein 1,5 m, rabattbredde 3 m. Noen trær har blomster ved stammen, andre har gress.

Fin, liten allé foran fasaden til kjøpesenteret. Den føles åpen og kan oppfattes som to trekker, da alleen er noe forskjøvet. Den fungerer som en liten «sentrumspart».

Skjøtsel: Frikronet.

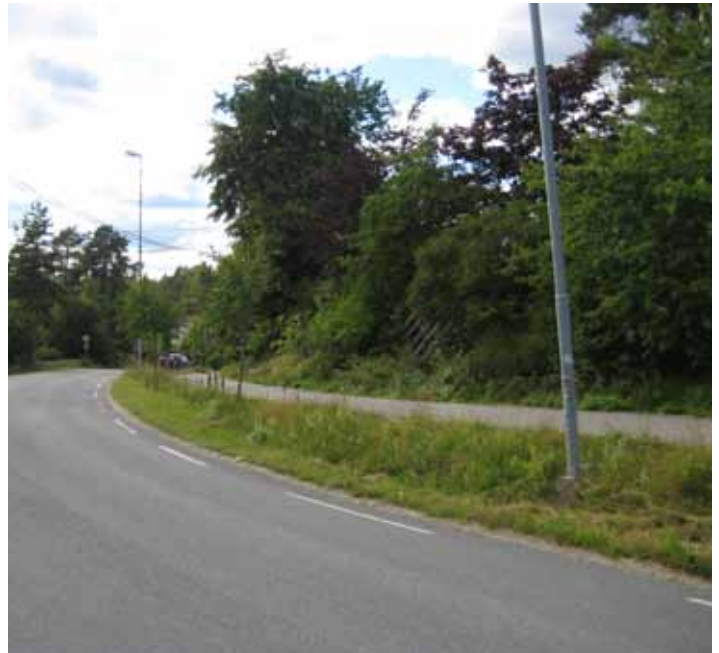
④ Fv. 105 Fjellstrand

Allélengde: 257,3 m. Ensidig trerekke, plantet.
Treslag/antall: Rogn – *Sorbus aucuparia*: 11
Trehøyde: Jevn høyde med 0-5 m.
Planteavstand lengderetning: Varierende med 11-15 m. Enkelte avvik.
Utviklingsfase: Etablerings- og vekstfasen.
Merknader: Noe maur og påkjørsler.
Skjøtsel: Frikronet, mulig lukeforynging.

Plassering: Avstand asfaltkant 2,1 m, hvit stripe 4,4 m, rabattbredde 3,2 m. Det er grøft mellom veg og trerekke og trærne står i grasbakke høyere enn vegen.
Fysiske objekter som påvirker alleen: Innkjørsler.
Alleens målpunkt: Fjellstrand «sentrum». Trerekken kan ses i sammenheng med tilsvarende rekke inn mot sentrum fra Tangen.

En delvis nyplantet trerekke i ok stand, men den øverste delen ser noe ufullstendig ut med to trær på 100 m.

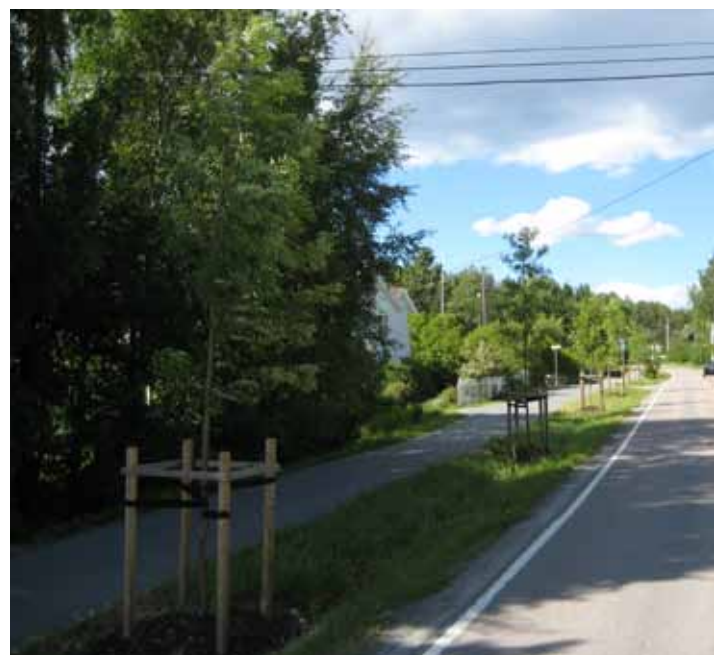
⑤ Fv. 157 Fjellstrand

Allélengde: 148,3 m. Ensidig trerekke, plantet.
Treslag/antall: Rogn – *Sorbus aucuparia*: 11
Trehøyde: Store avvik med 0-5 m.
Stammeomkrets: 0,1 m.
Planteavstand lengderetning: Jevn avstand med 14,5 m.
Utviklingsfase: Etablerings- og vekstfasen.
Merknader: Tre trær er døde, og disse har tydelige skader.
Skjøtsel: Frikronet, lukeforynging.

Plassering: Avstand asfaltkant 2,3 m, hvit stripe 2,5 m, rabattbredde 3,2 m. Det er grøft mellom trerekke og veg, og trærne står lavere enn vegen.
Fysiske objekter som påvirker alleen: Innkjørsler.
Alleens målpunkt: Følger vegen mot Fjellstrand sentrum.

Liten, delvis ung trerekke med varierende kvalitet. Den er tildels veldig dårlig.
