Nittedal kommune

Alleer:

- 1 Fv. 402 Greveveien, Hakadals verk
- 2 Fv. 402, Hakadal stasjon
- 3 Rv. 4 Åneby, Hadelandsvegen
- 4 Fv. 401 Årosvegen, Holm
- 5 Fv. 401 Nittedalsvegen, Hagan
- 6 Fv. 401 Nittedalsvegen, Slattum

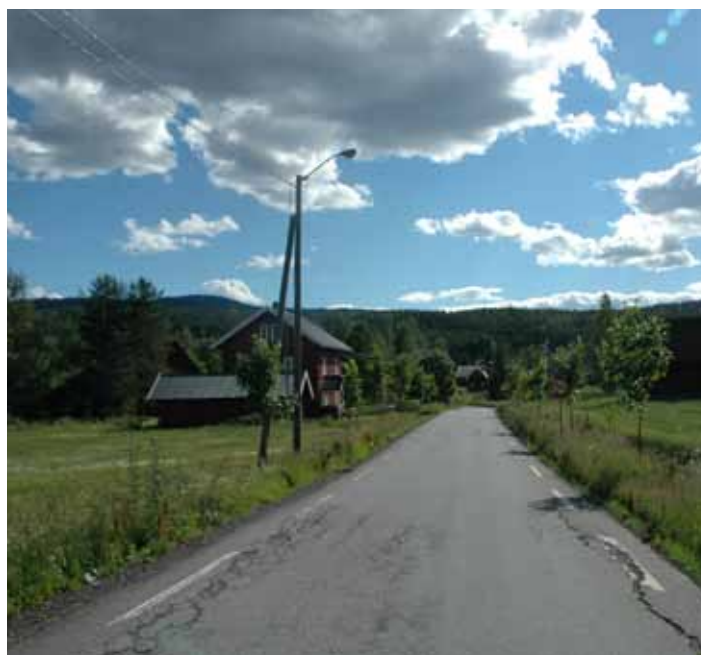
① Fv. 402 Greveveien, Hakadals verk

Merknader: Litt tørt, og dårlig struktur.

Ung lønneallé med dårlig struktur på trærne. Alleen har et beskjedent uttrykk.

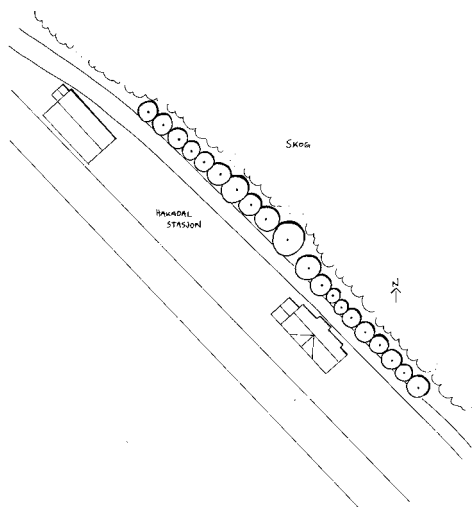
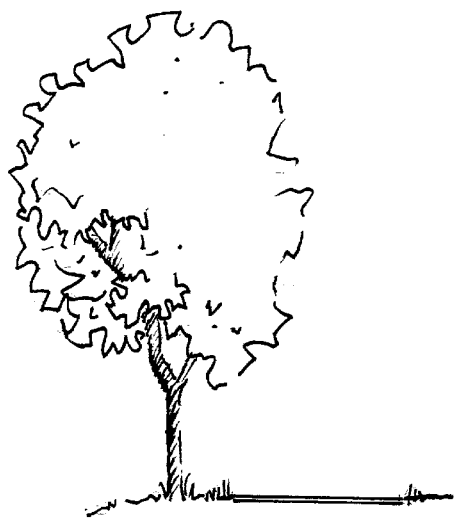
Allélengde: 137 m. Ensidig trekke, plantet.
Treslag/antall: Spisslønn - *Acer platanoides*: 20
Trehøyde: Jevn høyde 15-20 m.
Stammeomkrets: 1,2 m.
Planteavstand lengderetning: Jevn avstand med 6,6 m.
Utviklingsfase: Klimaks.
Merknader: Kronediameter med jevn størrelse på 10 m. En del tørre greiner og påkjørsler.
Skjøtsel: Frikronet.

Flott, gammel lønnerekke som gir en god ramme til stasjonsområdet.

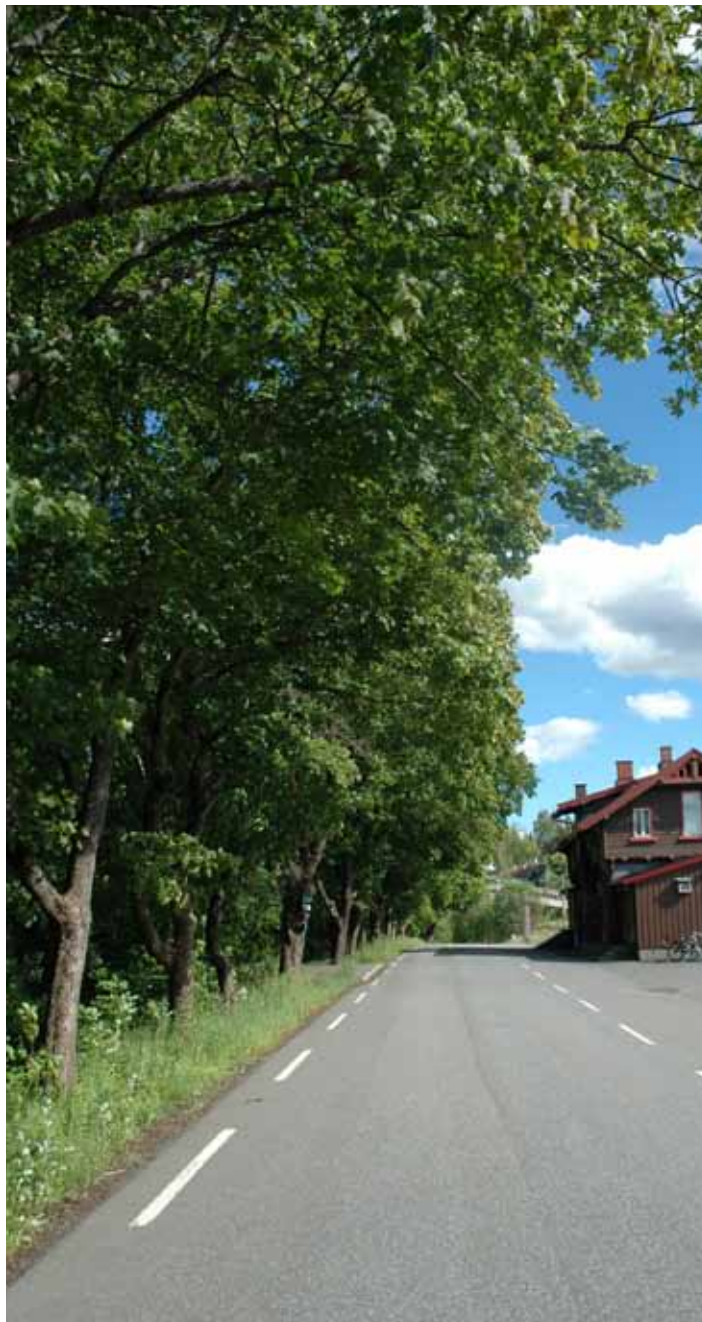
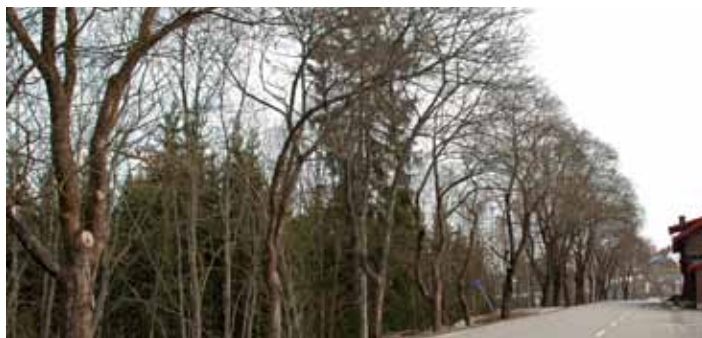
③ Rv. 4 Åneby, Hadelandsvegen

Allélengde: 167,8 m. Ensidig rekke, plantet.
Treslag/antall: Lind – *Tilia* sp.: 12
Trehøyde: Jevn høyde på 5-10 m.
Stammeomkrets: 0,34 m.
Planteavstand lengderetning: Jevn avstand med 11,1 m.
Utviklingsfase: Vekstfasen.
Merknader: Jevn størrelse i kronediameter, 4 m.
Skjøtsel: Frikronet.

Plassering: Avstand fra asfaltkant 1,7 m og hvit stripe 2,4 m. Trærne står i rabatt med bredde 3,1 m, bestående av buskfelt.
Fysiske objekter som påvirker alleen: Innkjørsel, skilt og busstopp bryter opp trerekken.
Alleens målpunkter: Åneby stasjon.

Fin trekke i god stand. Den er noe fragmentert, som dermed påvirker helhetsinntrykket.

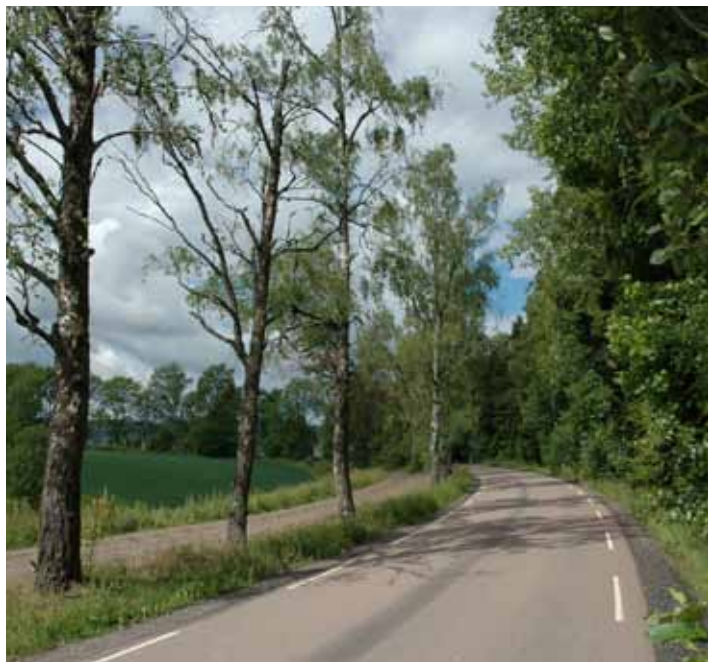
④ Fv. 401 Årosvegen, Holm

Allélengde: 133 m. Ensidig trekke, plantet.
Treslag/antall: 15
Bjork – *Betula pendula*: 13
Ask – *Fraxinus excelsior*: 2
Trehøyde: Jevn høyde med 15-20 m.
Stammeomkrets: 1,5 m.
Planteavstand lengderetning: Varierende avstand. 5,1 m.
Utviklingsfase: Avviklingsfasen.
Merknader: Eldre trær med mye tørre og brukne greiner. Et tre er halvbrukt og har flere kjuker.
Skjøtsel: Frikronet. Noen hugde trær.

En meget gammel trekke i forfall. Gir likevel et fint helhetsinntrykk.

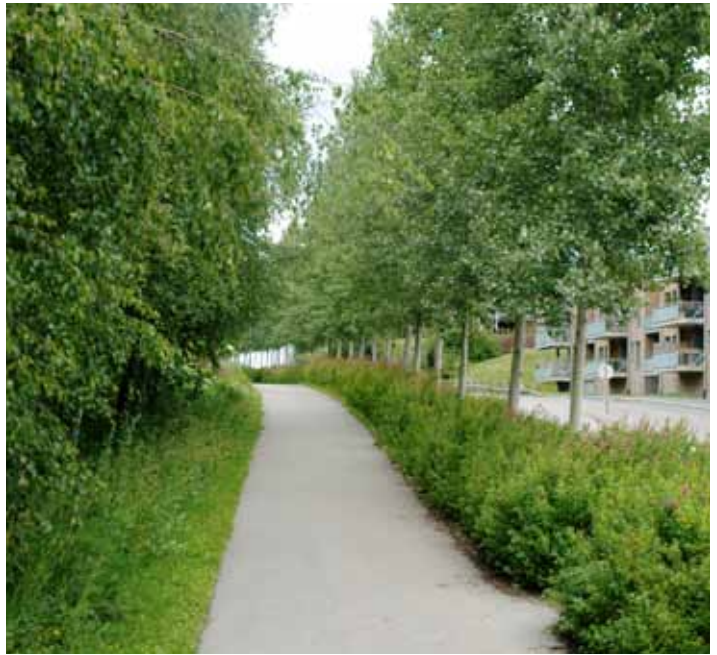
5 Fv. 401 Nittedalsvegen, Hagan

Lang og meget fin trerekke i god stand.

Bidrar til et godt vegmiljø.

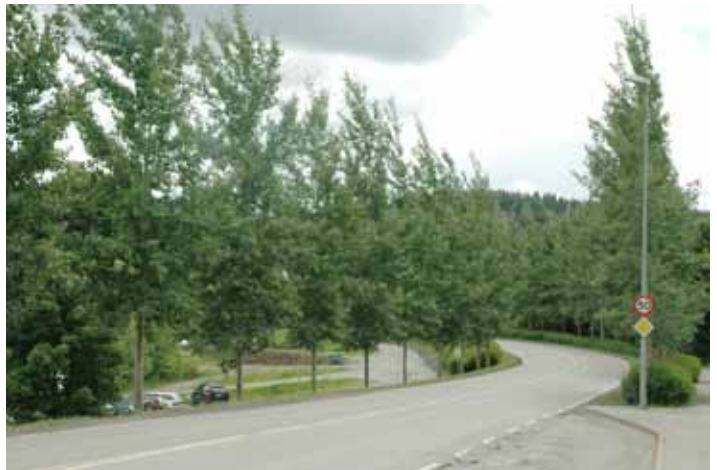
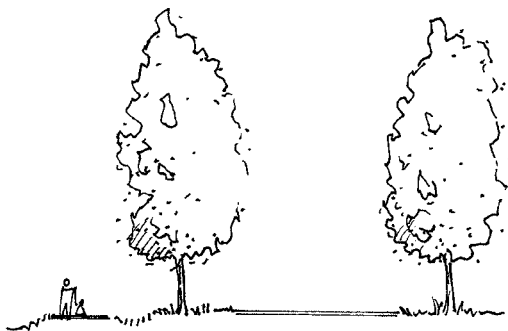
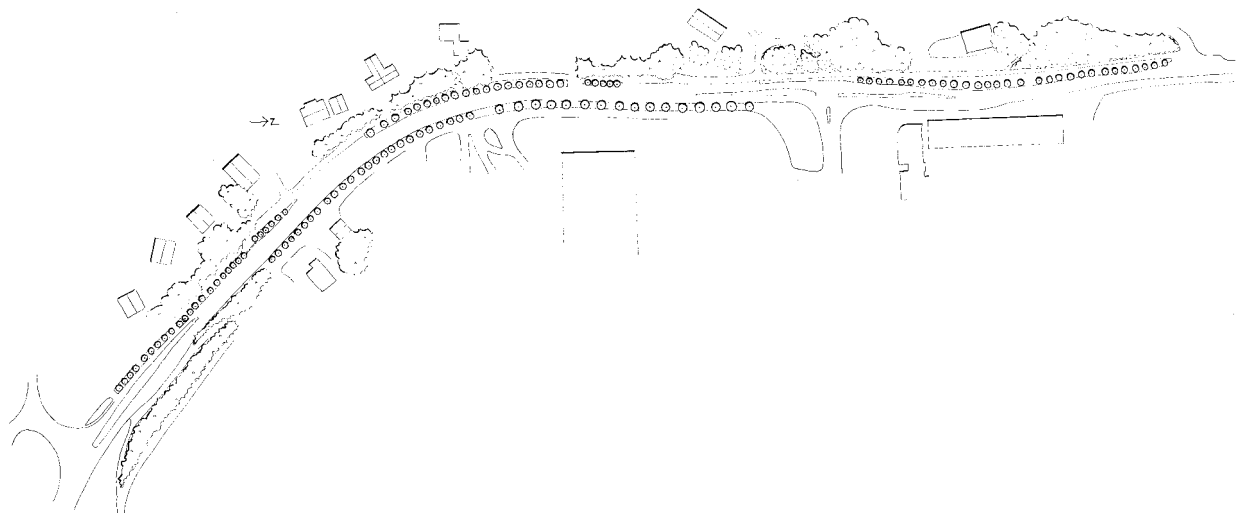
Veginfo: Asfaltdekke med gul- og hvit stripe. Fartsgrense 60 km/t. ÅDT 1600. Vegbredde: 8,3 m.

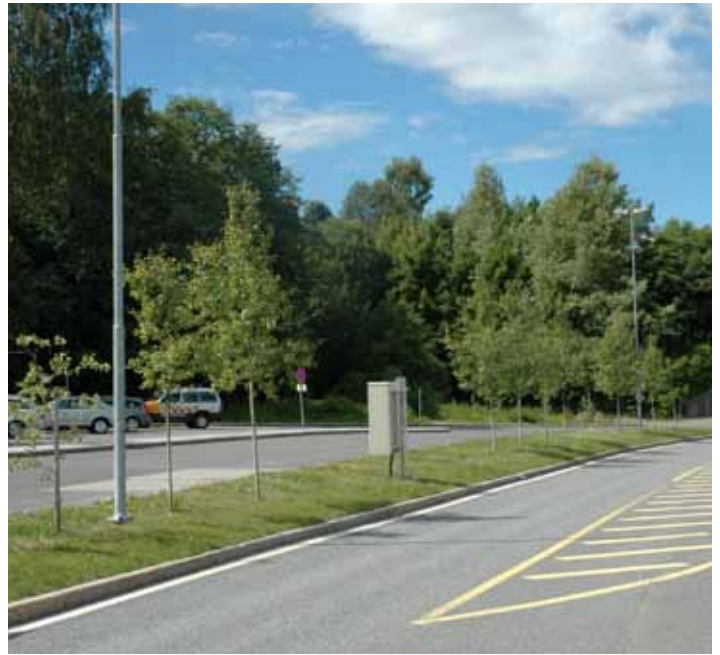
Merknader: Noe tørt, og varierende kronebredde.

Kort og lite kontinuerlig trerekke i hovedsaklig god stand.
