Alleer:

Oslo kommune

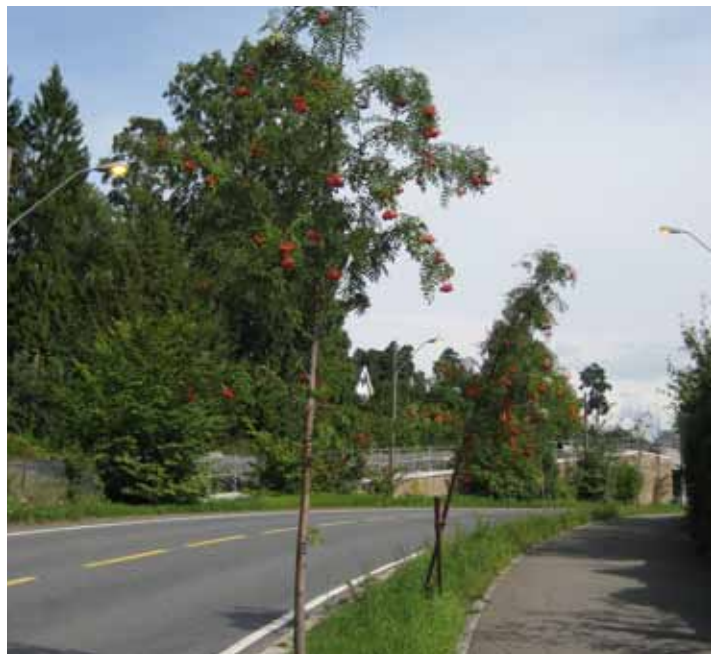
① Kv. 160 Bærumsveien, ved Øraker på Ullern

Allélengde: 55 m. Ensidig trerekke, plantet.
Treslag/antall: Rogn – *Sorbus aucuparia*: 6
Trehøyde: Jevn høyde på ca 5 m.
Form: Åpen.
Stammeomkrets: 0,18 m.
Planteavstand lengderetning: Varierende, gjennomsnittlig ca. 6 m.
Utviklingsfase: Vekstfasen, noen trær også i avviklingsfasen.
Merknader: 5 av 6 trær er i meget dårlig stand.
Skjøtsel: Frikronet.

Unge trær i meget dårlig utvikling.

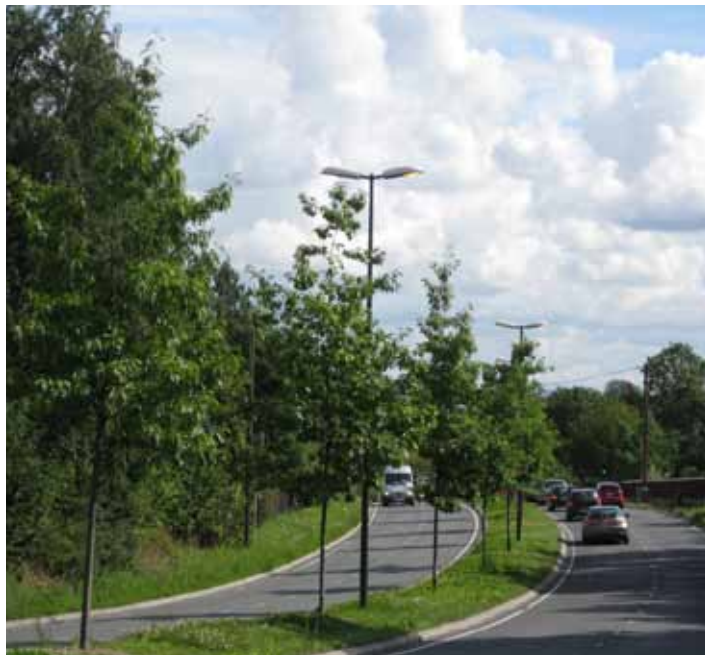
② Rv. 120/Ring 3 Bærumsveien, Ullern

En fin trerekke i god utvikling som fungerer som en midtdeler mellom motgående kjøreretninger. Tilfører frodighet til vegmiljøet og bidrar til å skape en god kjøreopplevelse.

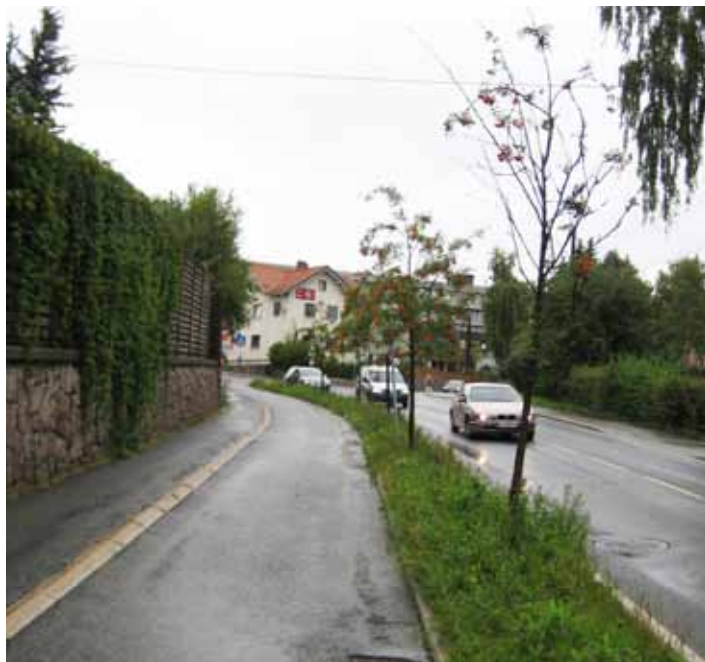
③ Kv. 168 Sørkedalsveien, Røa

Allélengde: 350 m. Ensidig trerekke, plantet.
Treslag/antall: Rogn – *Sorbus aucuparia*: 35
Trehøyde: Jevn høyde på 3-5 m
Form: Åpen.
Stammeomkrets: 0,2 m.
Planteavstand lengderetning: Jevn avstand med 10 m.
Utviklingsfase: Vekstfasen, noen trær også i avviklingsfasen.
Merknader: En del trær har tørre kvister i kronen og trærne har også en del skader fra påkjørsler.
Skjøtsel: Frikronet

Lang trerekke som sannsynligvis har dårlige vekstvilkår og derfor ikke har utviklet seg fra etableringsfasen ennå. Fremstår som noe fragmentert.

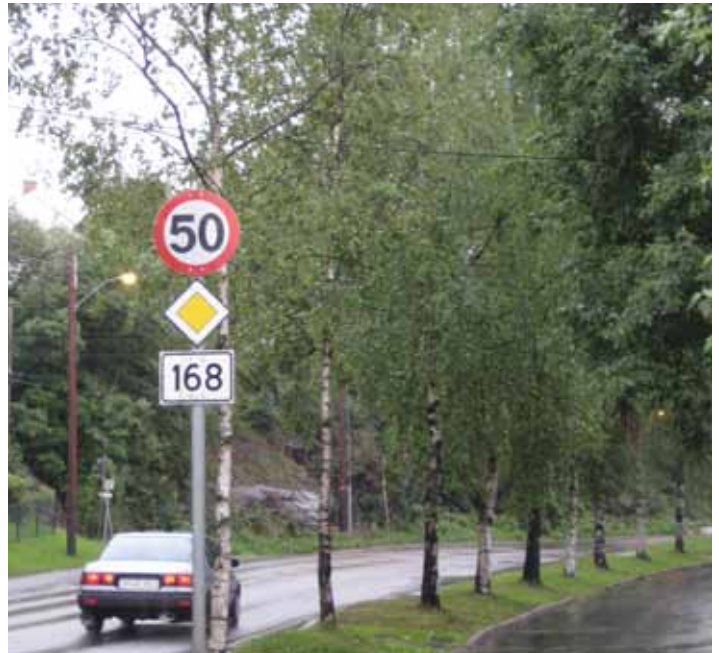
④ Kv. 168 Griniveien, Røa

Merknader: En del tørre greiner og noen døde trær innimellom.

En kort trerekke i grei stand. Skiller veg og gang- og sykkelveg, og er på denne måten også med på å skape rom og et godt miljø for både bilister, sykklister og gående.

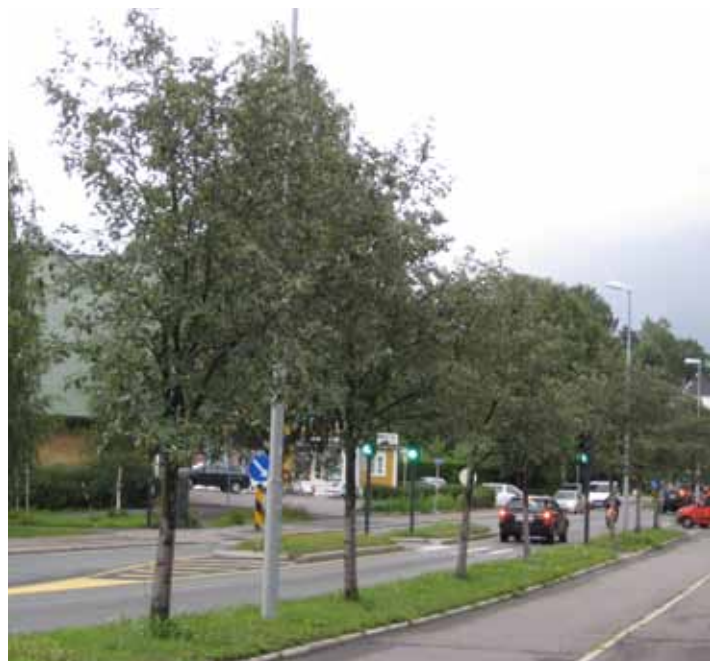
⑤ Kv 168 Sørkedalsveien ved Makrellbekken

Trekket med to forskjellige arter der begge er i god utvikling. Frisker opp området rundt Njårdhallen og Makrellbekken t-banestasjon og skiller veg og gang- og sykkelveg.

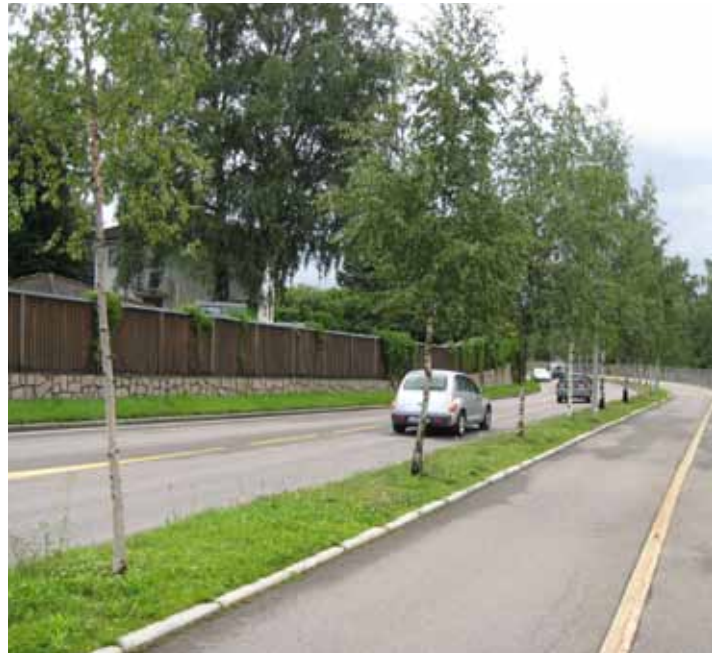
6 Kv. 168 Sørkedalsveien, Røa

En lang bjørkerække i grei utvikling. Trærne er noe spinkle og på registreringstidspunktet var tre trær døde. Trærne skjærer veg og gang- og sykkelveg på en visuelt vakker måte.

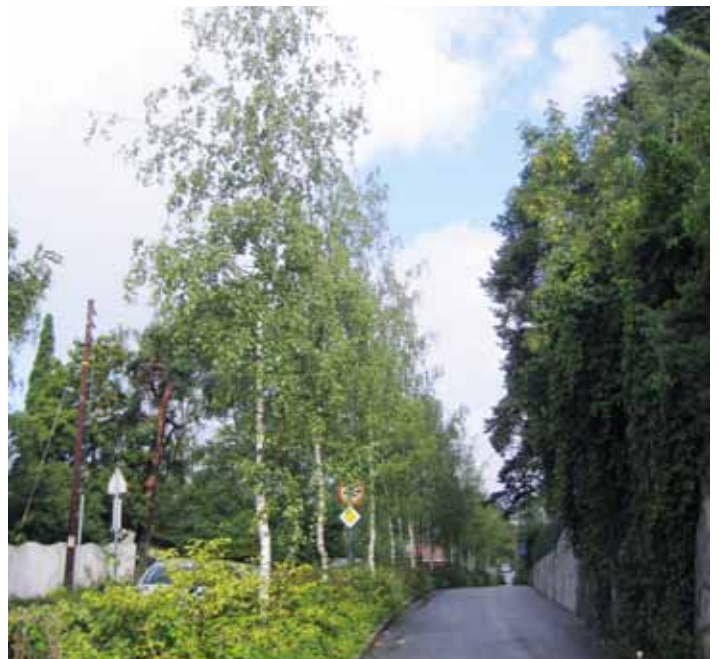
7 Kv. 160 Vækerøveien, Ullern

Vurdering av alleen En forholdsvis lang trerekke hvorav bjørketrærne ser ut til å trives. Lindetrærne er i svært dårlig stand; flere er døde og mange er døende. Asketrærne er gamle, store og flotte og klarer seg fint. Variasjonen i arter gjør at rekken tilfører frodighet til vegmiljøet.

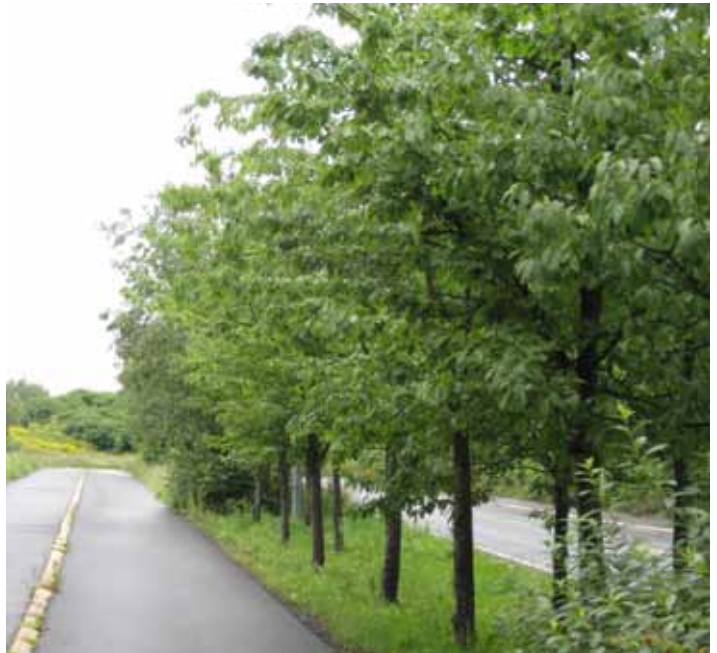
8 Kv. 168 Sørkedalsveien, Huseby

Vurdering av alleen En fragmentert rekke med trær av ujevn kvalitet på grunn av ulik alder, tilstand og art. Denne trekkken kan fremstå som flott om man definerer rekken tydeligere, ved for eksempel å la søtkirsebærene alene forme trekkken og ved å skjytte undervegetasjonen bedre. De eldste søtkirsebærtrærne er i god stand.

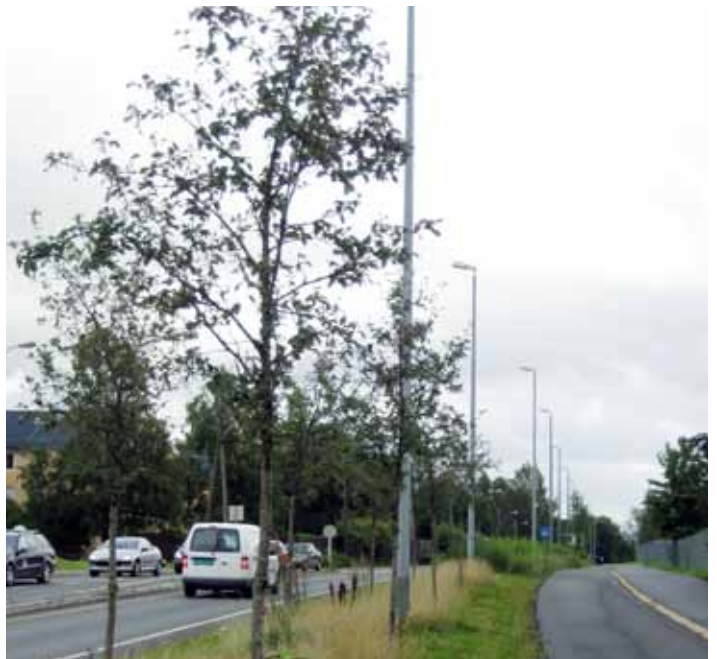
9 Kv. 168 Sørkedalsveien ved H. M. K. Garde, Røa

Allélengde: 50 m. Dobbel trerekke på den ene siden av vegen, plantet forbandt.
Treslag/antall: Svenskeasal – *Sorbus intermedia*: 12
Trehøyde: Jevn høyde på ca 5 m.
Form: Åpen.
Stammeomkrets: 0,18 m.
Planteavstand lengderetning: Jevn avstand på 8,6 m i hver rekke, men plantet forbandt.
Utviklingsfase: Vekstfasen.
Merknader: Trærne er ikke i god utvikling. Det er mange tørre kvister og blader i kronene.
Skjøtsel: Frikronet

Vurdering av alleen
Trekkene er i dårlig utvikling.

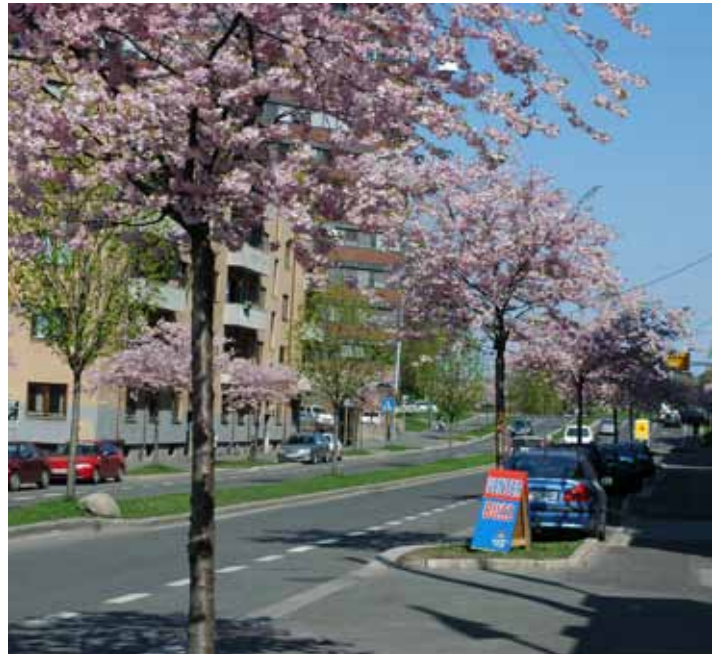
Fin gatebeplantning der de to ytterste rekkene består av podet kirsebær med delvis hengende greiner. Kjøreretningene skilles av en midtrabatt med hestekastanje. Trekkene er noe oppstykket på grunn av innkjørsler og andre avbrytende elementer, men gir likevel et helhetlig inntrykk.

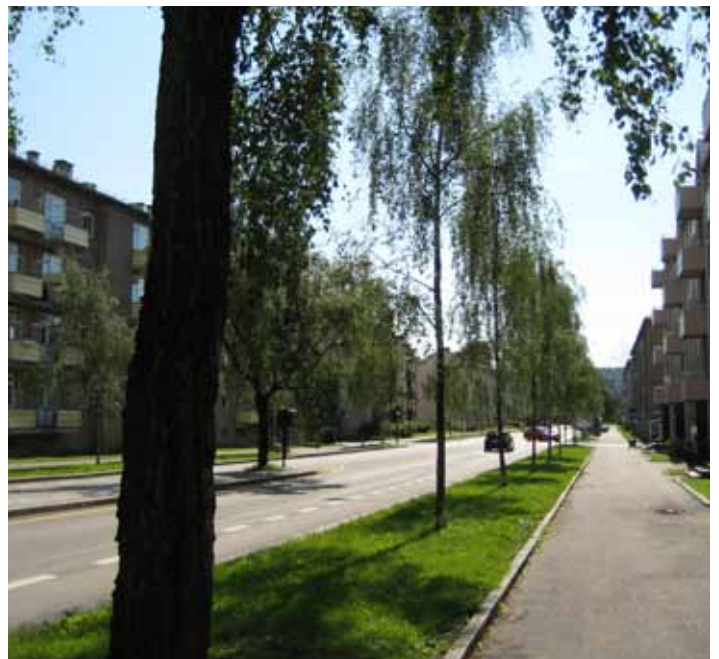
En ung, fin og lang allé. Alleen oppleves som noe glissen, men den har bra potensial og kan bli veldig fin med alderen. Alleen gir en fin grønn linje i gaten. Det er et artig innslag med flietbladet bjørk.

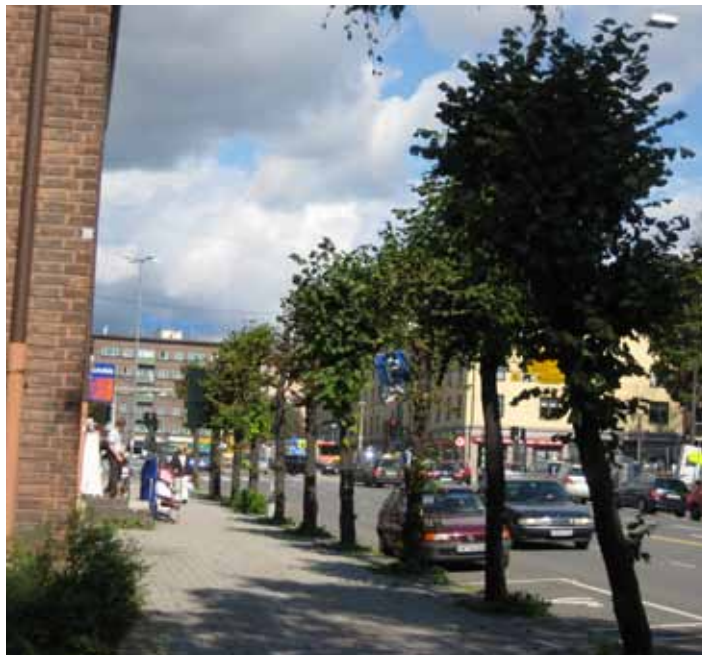
Merknader: Mange skader på stammene. Det er utviklet råte og hulrom i forbindelse med skadene.

En kort rekke med knutekollet lind som har flere skader med utviklet råte.

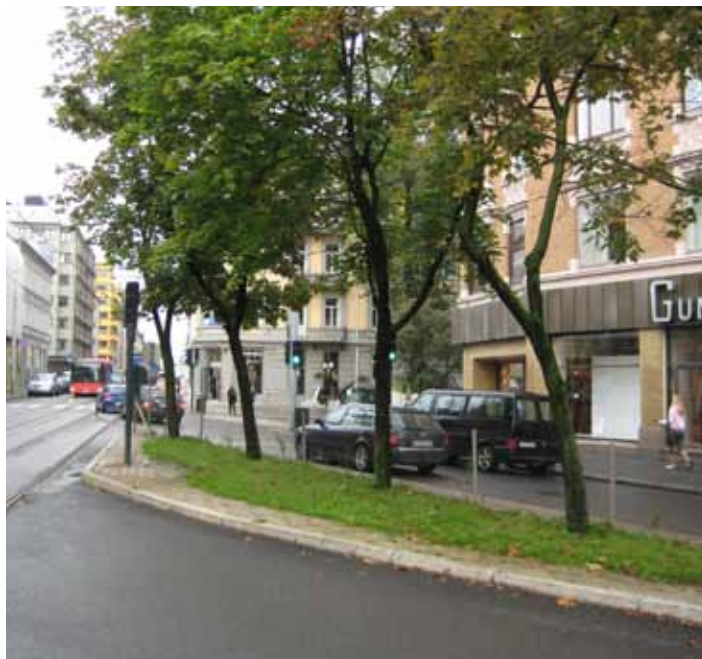
En kort trerekke i en relativt smal rabatt. Trærne har symptomer på saltskade.

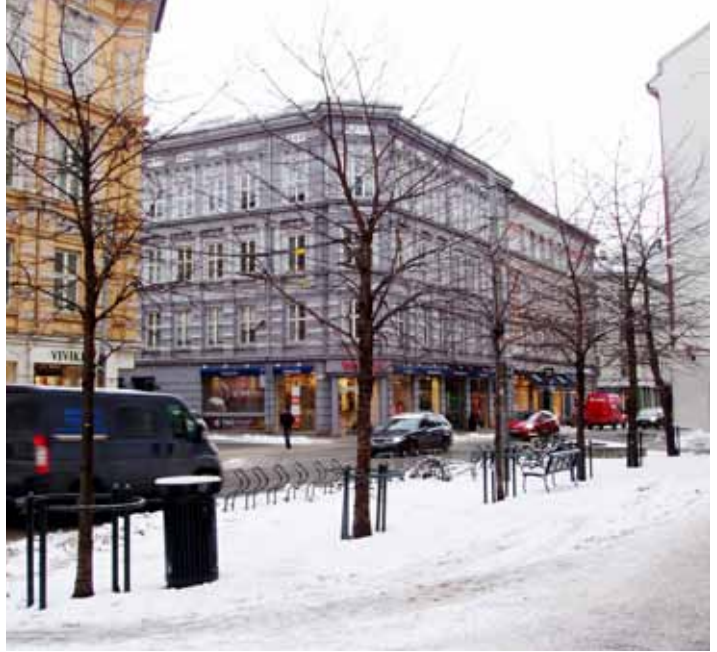
15 Rv. 162 Schweigaardsgate

Allé: Ensidig trerekke, plantet.
Treslag/antall: Lind – *Tilia* sp.: 15
Trehøyde: Store avvik i høyde, 4-15 m.
Form: Åpen
Stammeomkrets: 0,71 m.
Planteavstand lengderetning: Planteavstand varierer med 10-15 m.
Utviklingsfase: Vekstfasen.
Merknader: Lite vekst på de minste trærne. Det er mange tørre greiner og små, delvis visne blader på noen trær.
Skjøtsel: Frikronet. Seks trær er mindre enn de øvrige og ser ut til å være plantet inn på et senere tidspunkt.

Plassering: Avstand til kantstein er 1,25 m og avstand til asfaltkant er 1,4 m. Rabattbredden er 2,6 m. Overflaten rundt trærne er asfalt.
Fysiske objekter som påvirker alleen: Skilt, strømledning, trafikklys og veikryss.

En trerekke som har ujevn vekst og utvikling. Trekken er delt i to på grunn av vegkryss (6+9 trær) og den fremstår derfor som noe sammenhengende. Rekken er med på å bryte opp en bred gate (8 felt) og samtidig med på å myke opp et grått bymiljø. Gatener under opprustning.

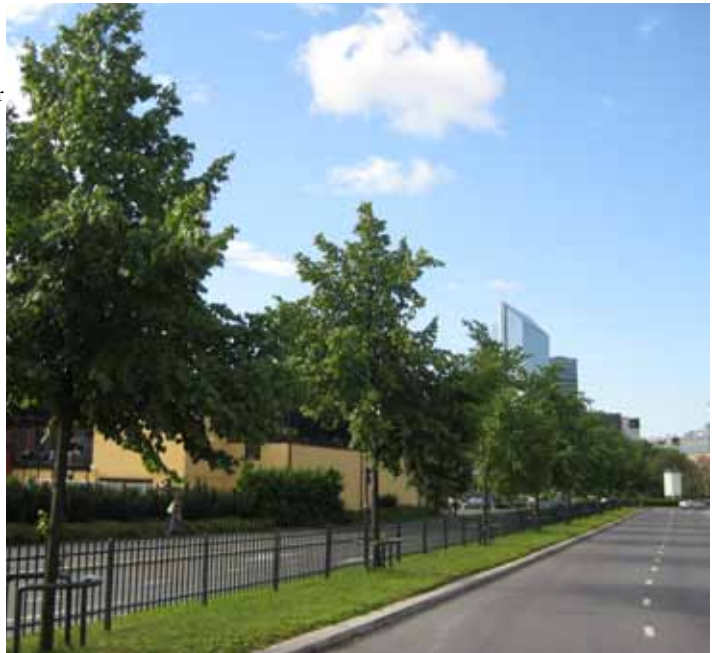
16 Kv. 4 Nylandsveien, Grønland

Merknader: Det er fjernet tre trær, bare stammebeskytterne står igjen.

Trerekken som står i midtrabatten er i god utvikling. Trærne som står i ytterkant av veggen fungerer skjermende mot gangvegen nedenfor.

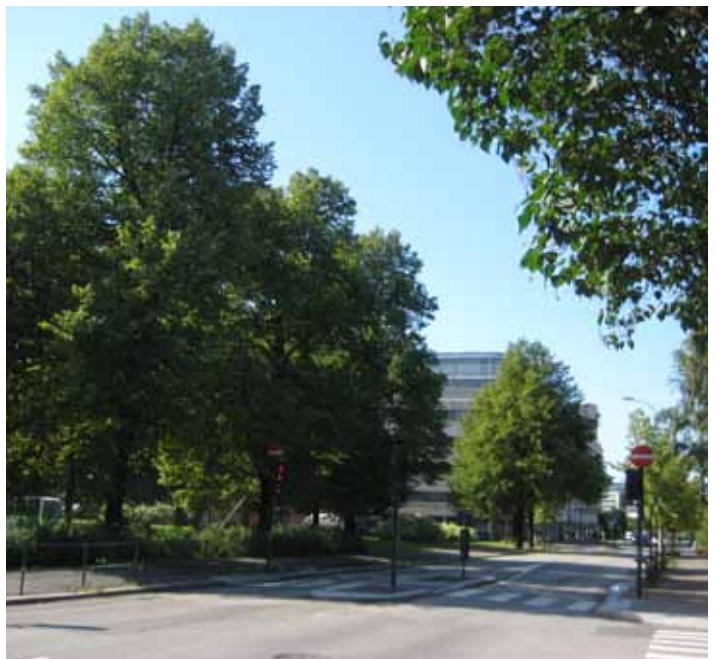
18 Kv. 4 Jens Bjelkesgate, Tøyen

Landskapsbildet: Eksponert trerekke.
Kulturmiljø: Bymiljø, park (Botanisk hage) og skole.
Vegmiljø: Linjeførende langs rett strekning, skjermende for gang- og sykkelveg.
Naturmiljø: Noen skader med råteutvikling, mose og lav.
Biotopklasse: M

Flott og gammel allé som danner rom og gir vegen et majestetisk preg. Tilstanden til trærne er noe varierende; noen trær er i dårligere vekst enn andre. Tilstandsvurdering ble utarbeidet i 2008.

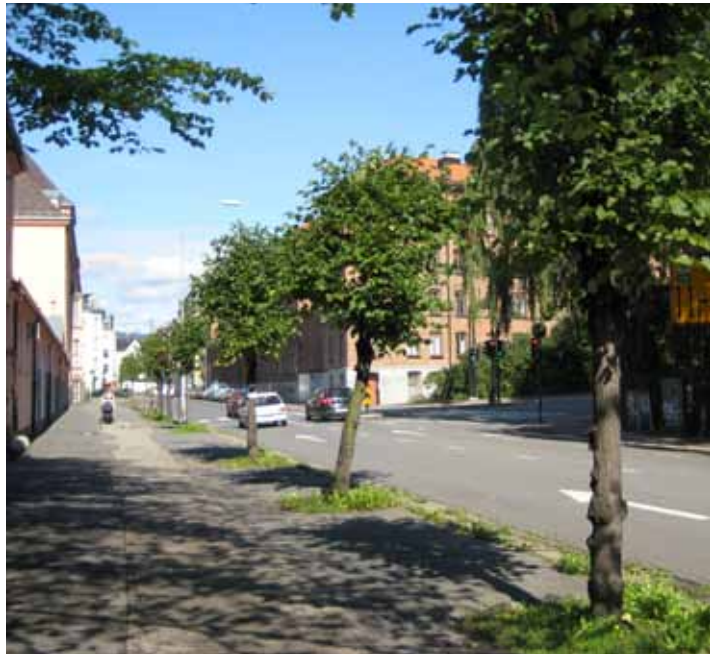
En kort knutekollet rekke som danner en grønn linje i vegmiljøet. Trærnes alder og tilstand varierer. Trerekken er et positivt element i vegmiljøet.

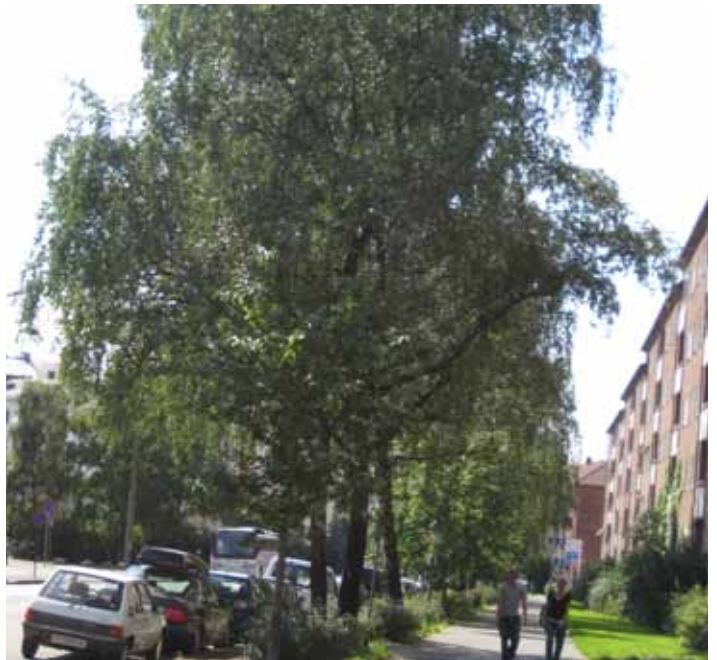
19 Kv. 4 Sarsgate langs Botanisk hage, Tøyen

En fin trerekke som virker noe ujevn på grunn av trærnes ulike størrelser og ulike arter. Gir en god skjermende effekt for gang- og sykkelvegen. Trærne danner en grønn linje i gatemiljøet og har dessuten en fin, romskapende virkning.

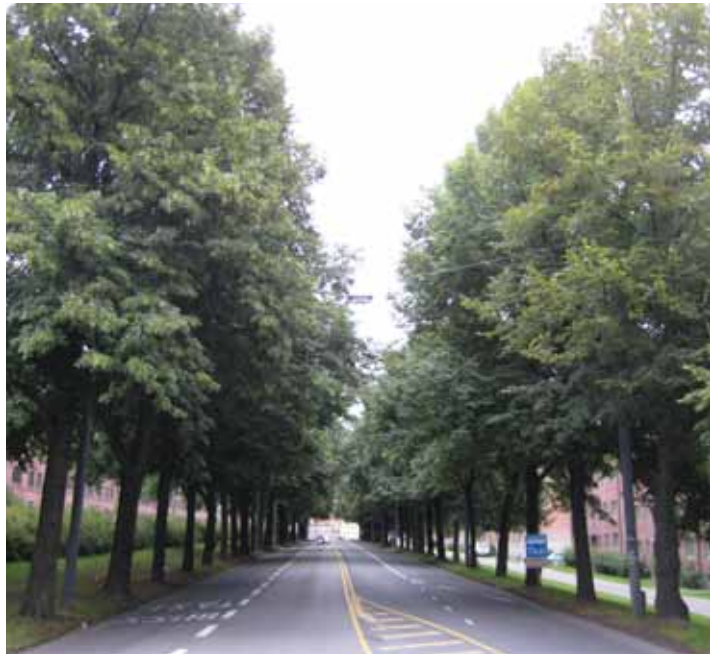
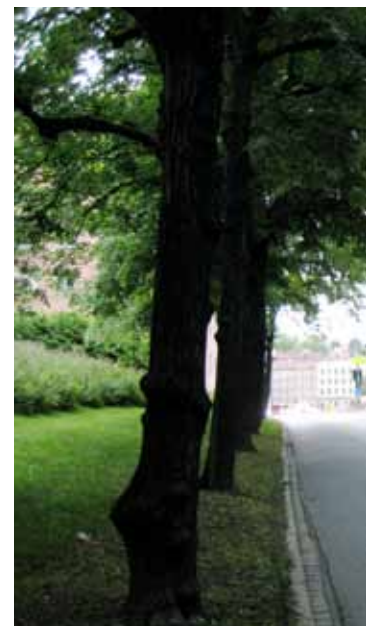
21 Kv. 161 Marcus Thranesgt., Vogtsgt. - Sandakervn. Alléklasse: D

Allélengde: 50 m. Ensidig trerekke, plantet.
Treslag/antall: Lind – *Tilia* sp.: 6
Trehøyde: Jevn høyde på 5 m.
Form: Åpen.
Stammeomkrets: 0,6 m.
Planteavstand lengderetning: Jevn avstand på 10 m.
Utviklingsfase: Etableringsfasen og vekstfasen.
Merknader: De yngste trærne er frikronede og skal knutekolles etter hvert. En del trær har stammeskader.
Skjøtsel: Frikronet og knutekollet.

Kulturmiljø: Gamle arbeiderboliger fra 1913.
Naturmiljø: Tørre greiner, stammeskader.
Biotopklasse: M

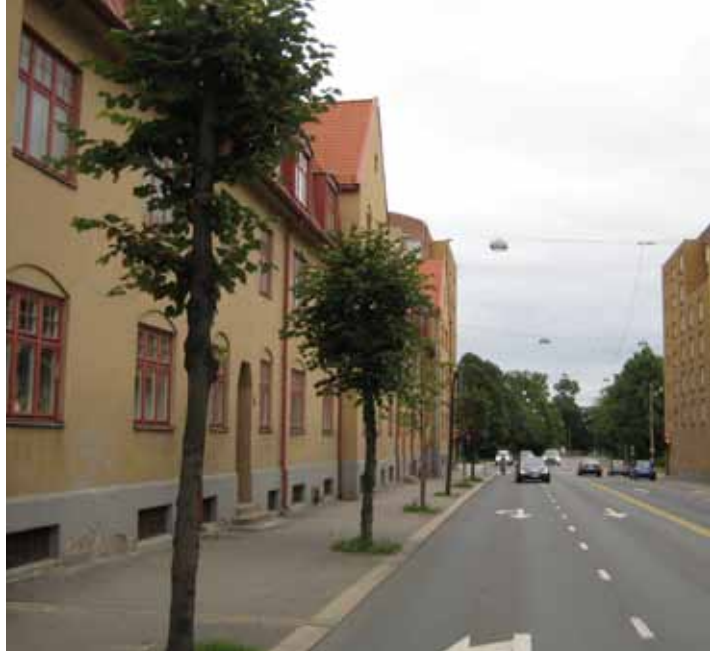
Kort og ujevn trerekke der trærne har ulik form og tilvekst. Flere trær er i dårlig tilstand.

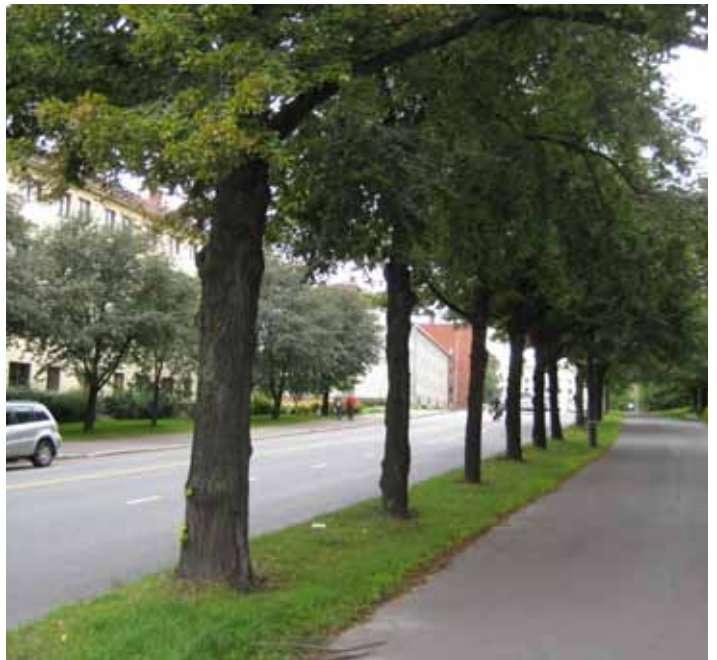
22 Kv. 161 Griffenfeldtsgt., Maridalsvn.–Stockflethsgt. Alléklasse: B

Trerekke/allé med trær i ulik alder. Rekken er i god stand og forskjellige arter på hver side av vegen gir rekken/alléen en fin variasjon.

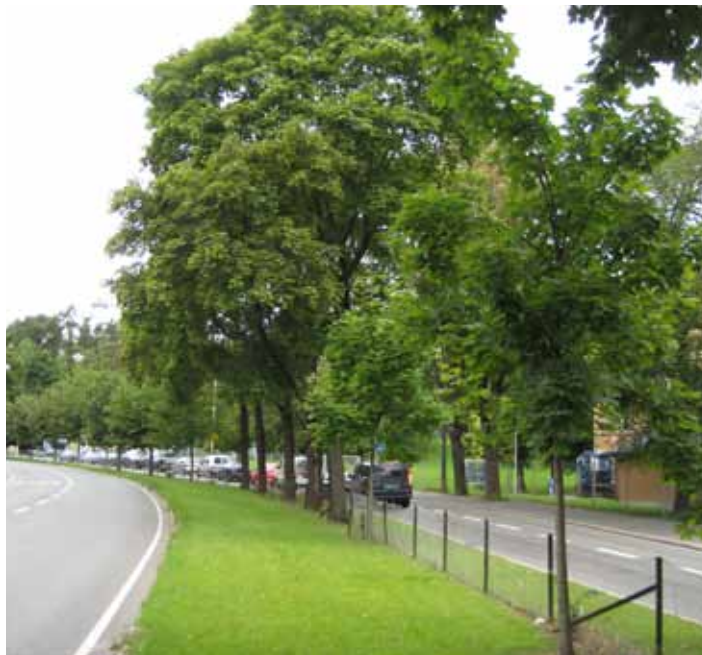
Naturmiljø: Maur, hull i jorda ved stammene (maurtue). Lav, mjøldogg og mose. Søtkirsebær hadde angrep av et minerende insekt.

En lang trekke med varierende tilstand. Søtkirsebær er i god utvikling og kronene er tette og frodige.

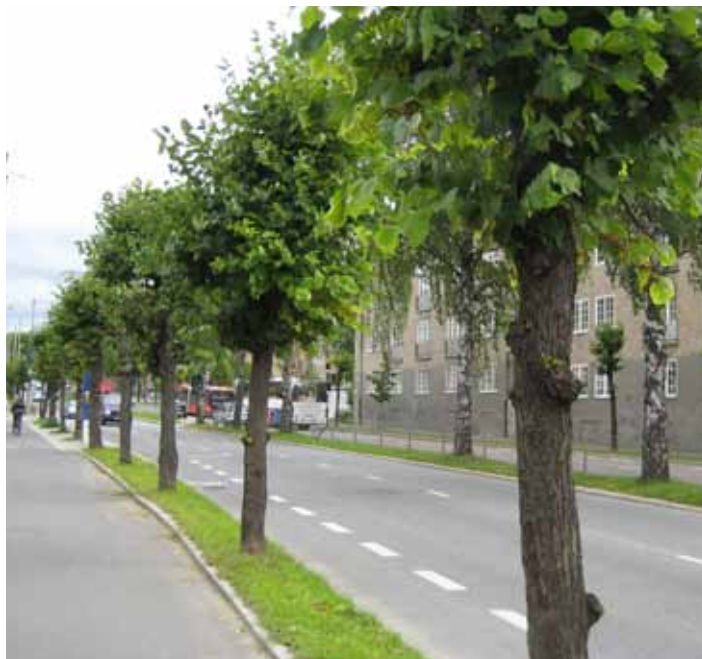
Naturmiljø: Lindebladveps, døde trær, stammeskader og råte.

Vurdering av alleen Trekkene av knutekollert lind langs fortauene er karakteristiske for området. De er preget av ugunstige vekstforhold med forurensning fra salt samt komprimering og graverarbeider i rotsonene. Trærne i midtrabatten er av varierende tilstand, men tilfører Kirkeveien en massiv grønn frodighet.

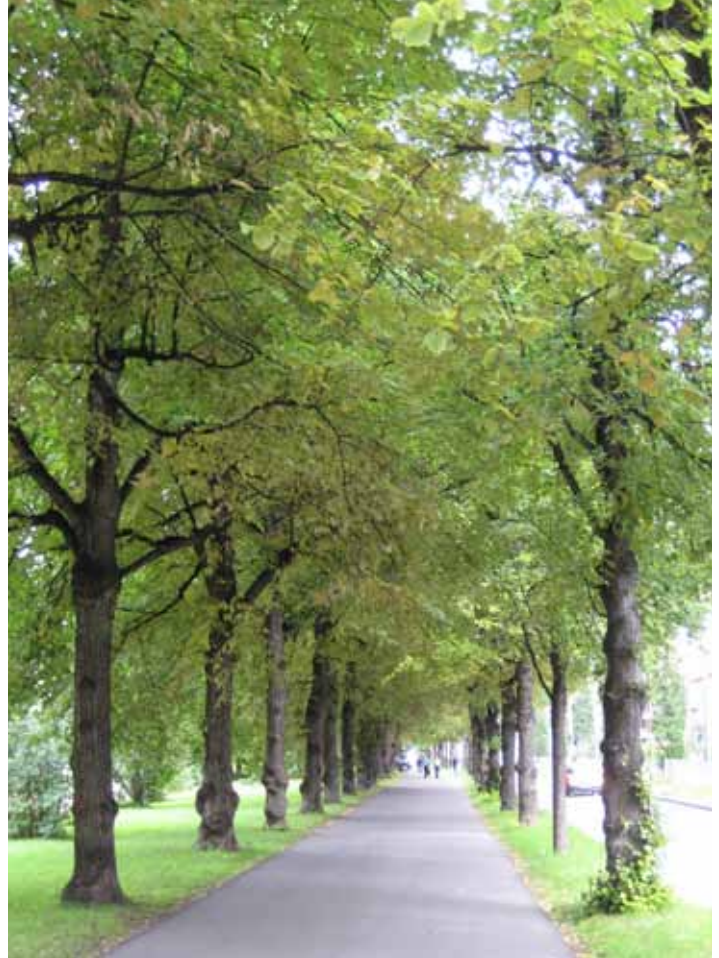
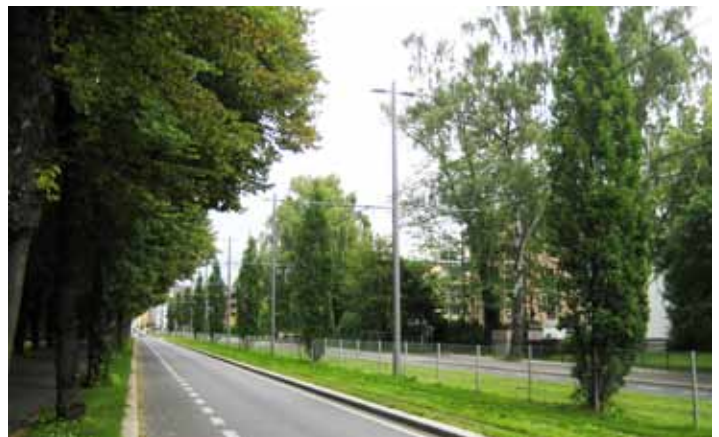
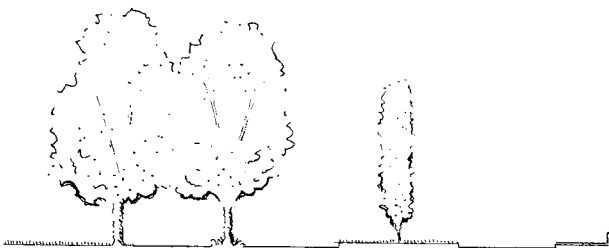
26 Kv. 161 Frogner plass

Unge trær som er plantet rundt en rundkjøring. Dette gjør den fragmentert; den oppleves derfor ikke nødvendigvis som en kontinuerlig rekke.

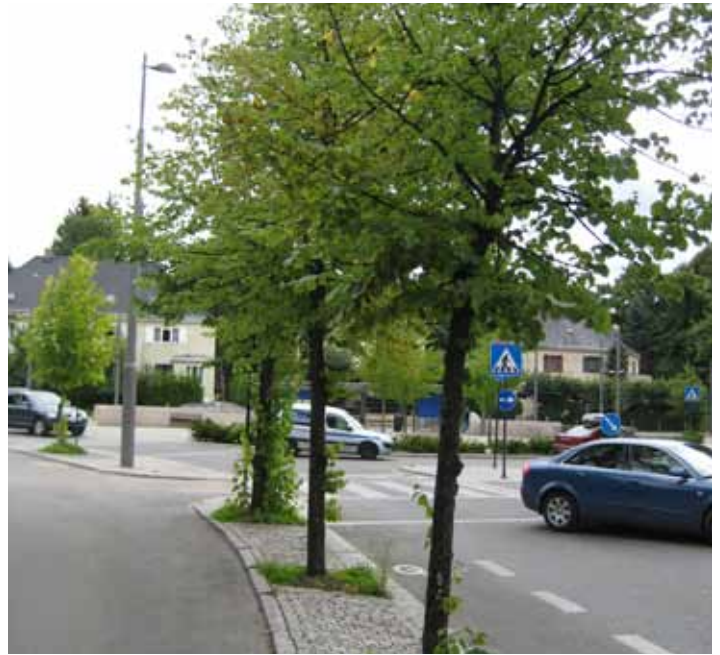
27 Kv. 161 Drammensveien ved Madserud allé, Skøyen Alléklasse:

Unge trær som skaper en linjeførende effekt i gatebildet. Trærne er fordelt på fire rekker. De har ujevn utvikling og noen av trærne er glisne i kronen.

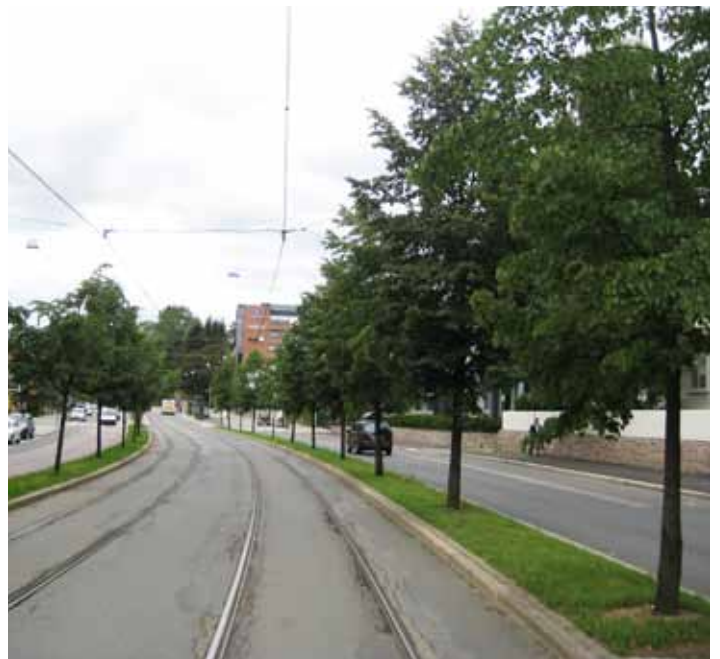
28 Kv. 161 Drammensveien ved Skøyen stasjon

En relativt nyetablert trerekke som kan få stor positiv betydning i fremtiden om vedlikeholdet legger til rette for god utvikling.

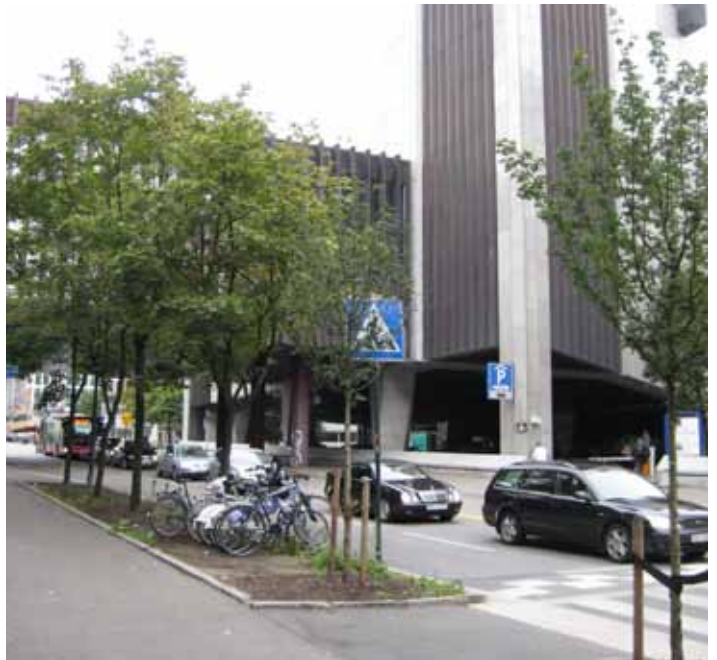
29 Rv. 162 Munkedamsveien, ved Konserthuset i Vika

En kort trerekke med relativt liten pryddverdi fordi trærne fremstår som glisne i et massivt bygningsområde. Utfordrende vekstvilkår fører til noe varierende utvikling og tilstand.

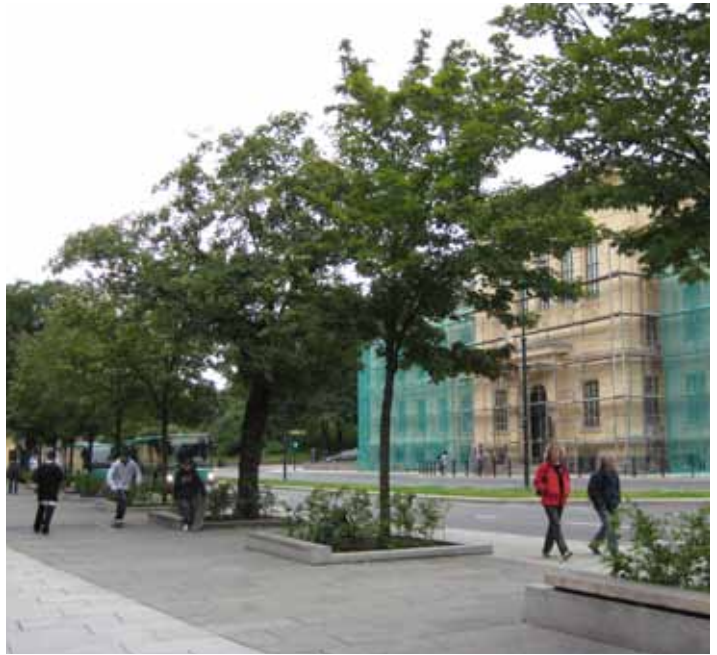
31) Rv 162 (Ring 1) Fredriksgate

Kort og estetisk allé. Er med på å danne et fint tilholdssted. Ser ut til å ha godt jordsmonn. Noen glisne kroner.

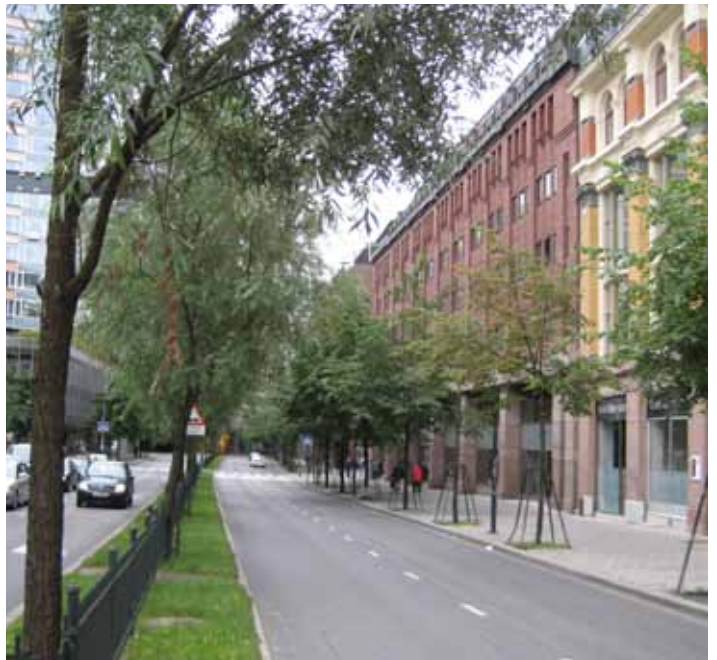
Naturmiljø: En del døde greiner.

Fin og jevn allé som gir et frodig inntrykk og gjør vegmiljøet mer fargerikt og interessant. Trærne er stort sett i god stand.

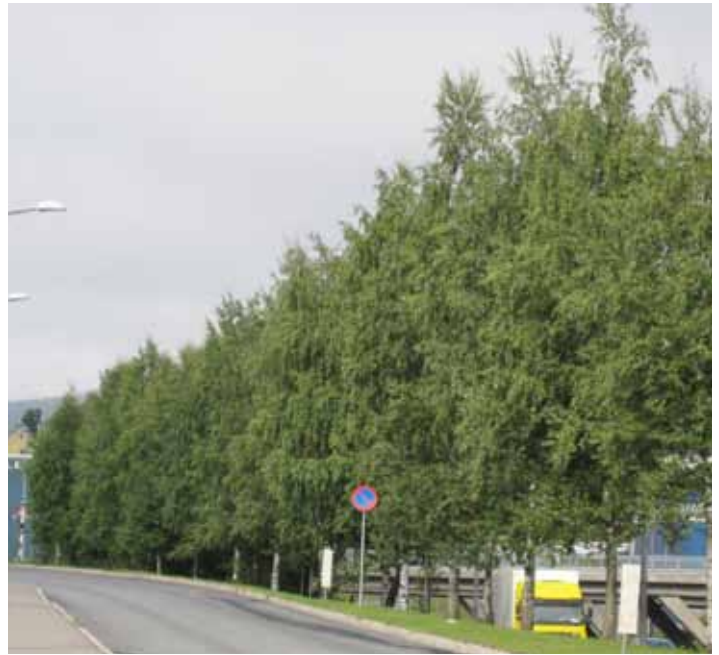
34 Rv. 163 Østre Aker vei, Haugenstua

Relativt lang og ung trekke. Den oppleves som fragmentert fordi det er mange opphold av trær i rekken. Noen av de lukeforyngede trærne strever med vekstvilkårene, men ellers er rekken i god stand.

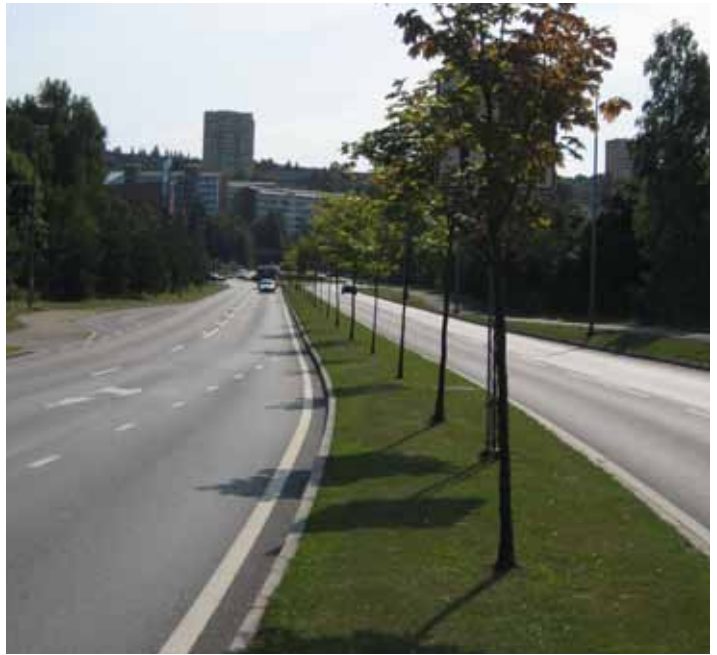
36 Rv. 191 Østre Tvetenveien, Alnabru

Allélengde: 168 m. Ensidig rekke med plantet opphav.
Treslag/antall: Spisslønn – *Acer platanoides*: 23
Trehøyde: Jevn høyde 0-5 m
Form: Åpen
Stammeomkrets: 0,21 m
Planteavstand lengderetning: Varierende avstand 11,6 m
Utviklingsfase: Vekstfasen.
Merknader: Trærne er i dårlig stand, mange skader og flere døde trær.
Skjøtsel: Frikronet.

Ung trerekke som er i svært dårlig vekst. Mange døde og skadde trær. Gir et glissent uttrykk som ikke bidrar til å forbedre vegmiljøet. Den rette linjen gir en viss linjeføring og er med på å dele kjøreretningene.

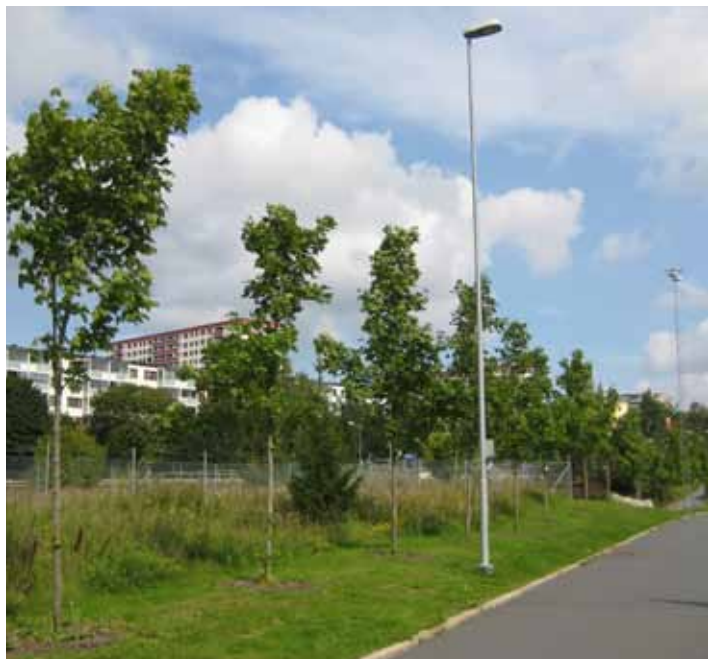
37 Rv. 4 Rødvedt ved Kakkelvnskroken

En fin trekke i grei stand. Noe glisne trekroner.

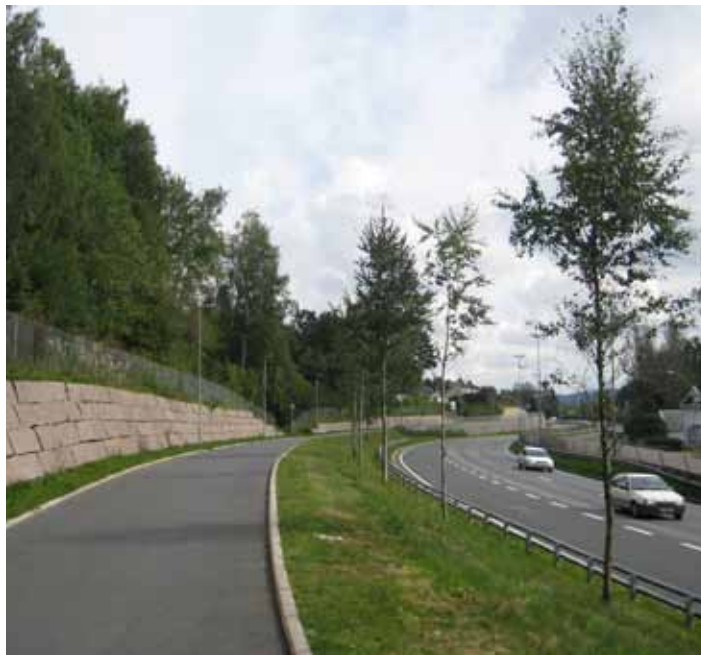
38 Rv. 4 Trondheimsveien, Brobekk - Årvollveien

En rekke uten for stor betydning for vegmiljøet på grunn av ung alder og manglende frodighet. Blir kanskje mer betydningsfull med årene?

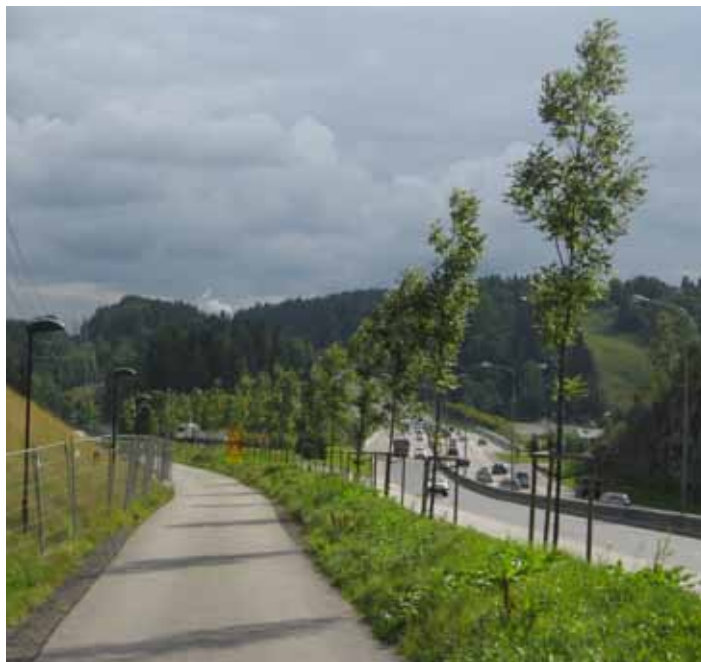
39 E6 Skullerudkrysset

Lang og jevn trerekke som fungerer som en skjerm for gang- og sykkelveg. De unge trærne er noe glisne.

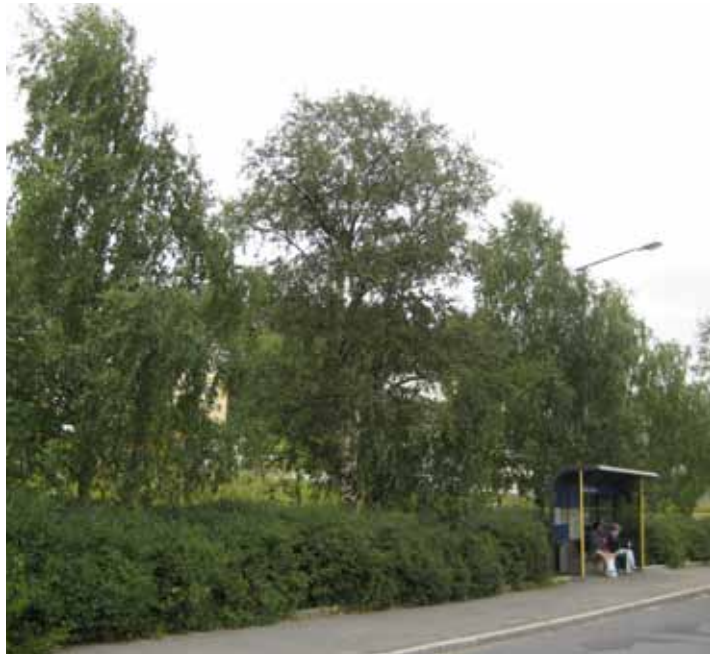
40 Kv. 155 Ljabruveien, Hauketo

Trerekken drukner litt i det høye buskfeltet, men er i god stand og fungerer godt som skjerming for stasjonsområdet.

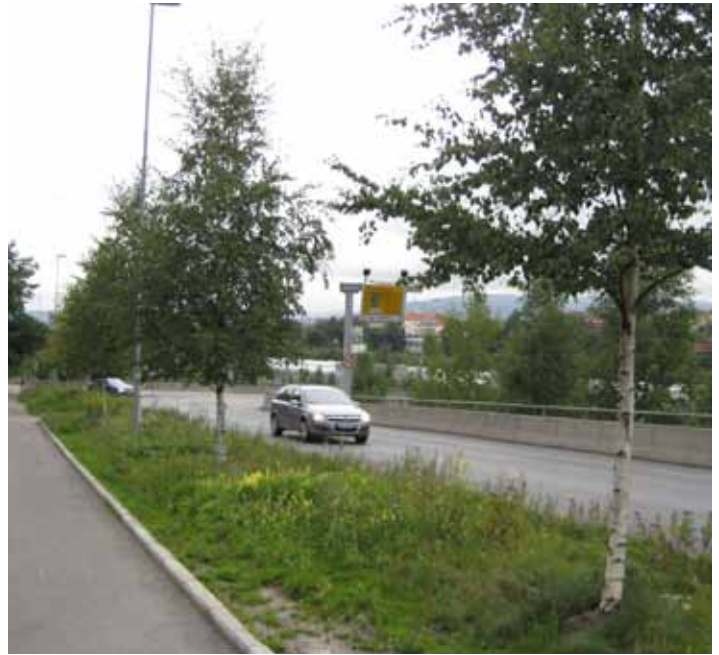
42 Rv. 162 Konowsgate

Fin og frodig trerekke i god stand.

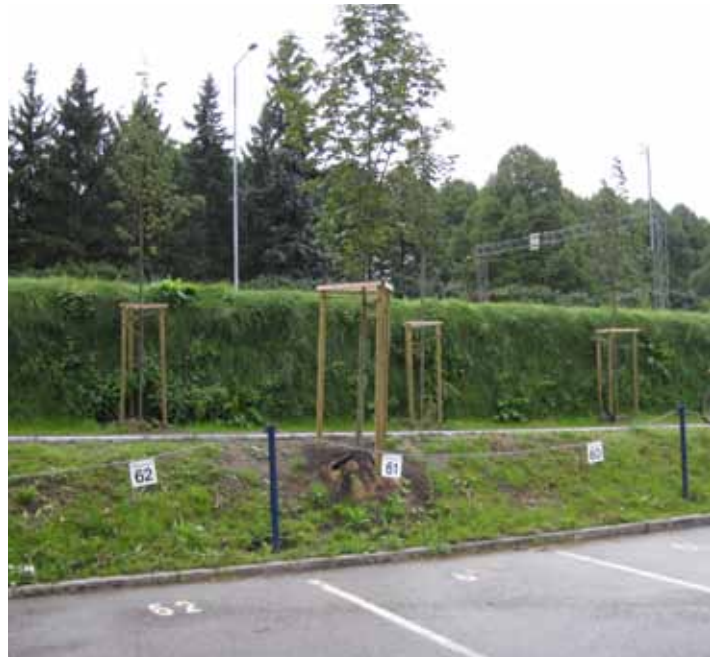
43 Rv. 190 ved Fyrstikktorget, Helsefyr

Kort trerekke i dårlig stand. Trærne er smale og glisne i kronen og ser ikke ut til å trives på voksestedet.
