Ski kommune

Alleer:

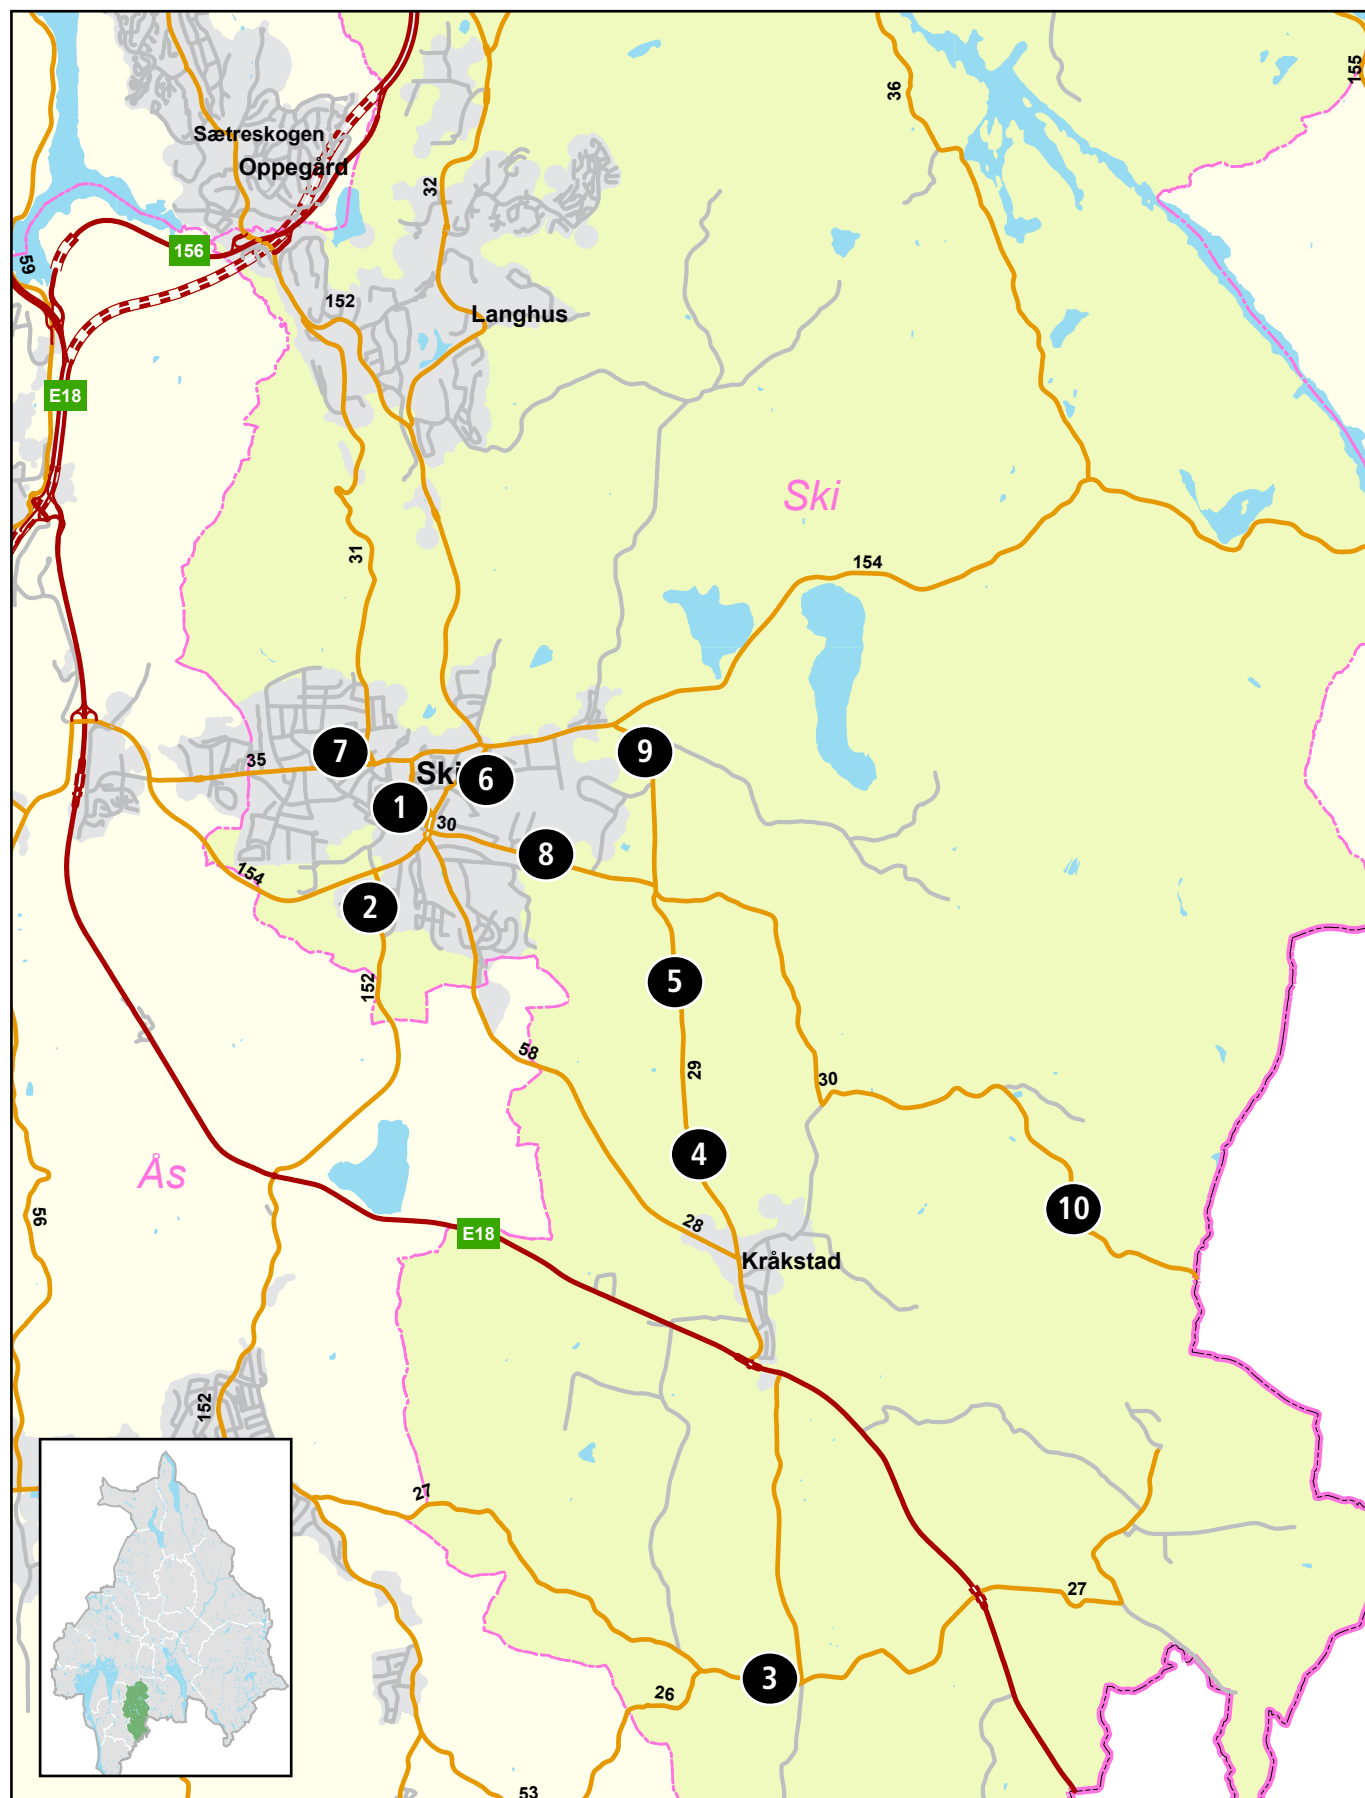
- 1 Fv. 154 Jernbaneveien, Ski
- 2 Fv. 152 Åsveien, Ski
- 3 Fv. 26 Kroer
- 4 Fv. 29 Løkenveien
- 5 Fv. 29 Løkenveien, Nordre Løken
- 6 Fv. 30 Sanderveien, Ski sentrum
- 7 Fv. 35 Nordbyveien, Ski sentrum
- 8 Fv. 30 Kjeppestadveien, Drømtorp
- 9 Fv. 29 Løkenveien, Ski
- 10 Fv. 30 Tømterveien, ved Teltrud

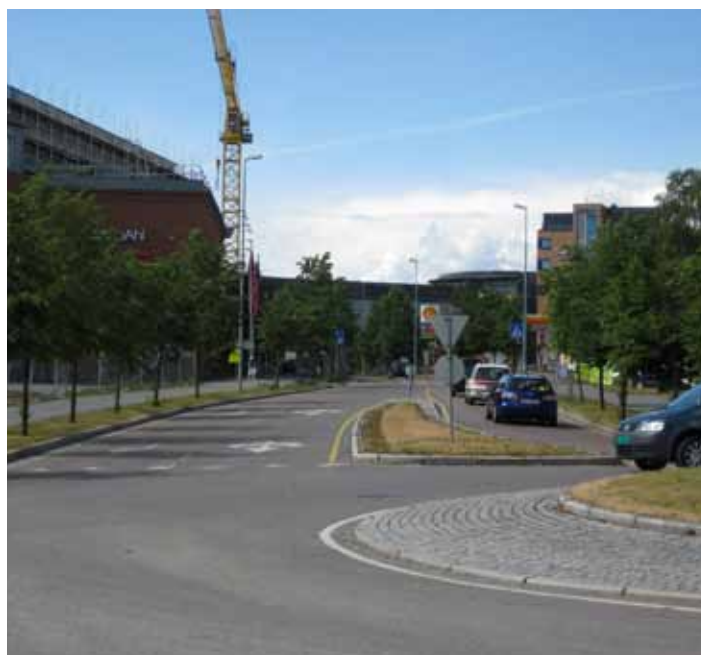
① Fv. 154 Jernbaneveien, Ski

Merknader: Noen trær har dårlig tilvekst.

Plassering: Trærne står i buskfelt i rabatter med bredde på 1,7-2,5 m.

En ung og fin allé i god vekst. Den har stor betydning for sentrumsmiljøet.

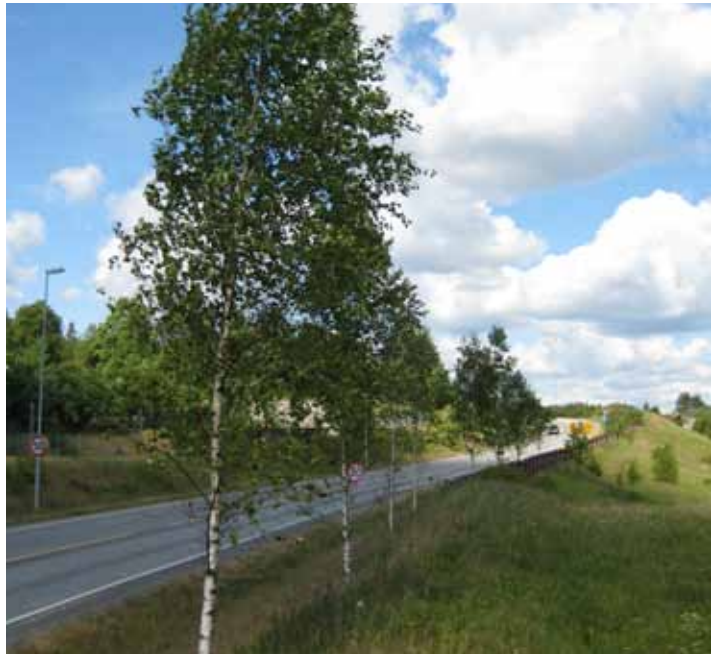
② Fv. 152 Åsveien, Ski

Merknader: Noe tørre greiner.

Plassering: Avstand asfaltkant 4,1 m, hvit stripe 5,0 m. Det er grøft mellom veg og trerekke, og trærne står i grasbakke høyere enn vegen.

Fin bjørkerekke som virker linjeførende i sving, og virker positivt for vegmiljøet.

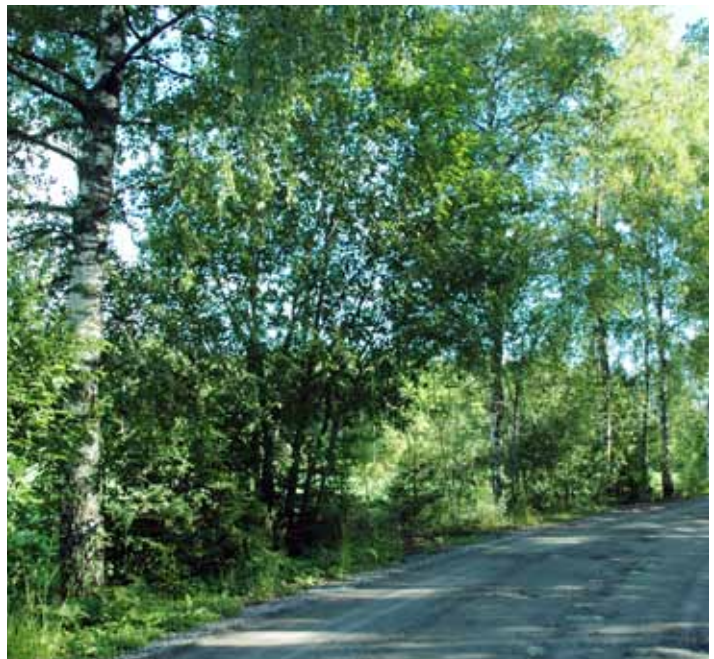
③ Fv. 26 Kroer

Plassering: Det er kratt rundt trærne, og de står lavere enn vegen.

Kort og fin trerekke.

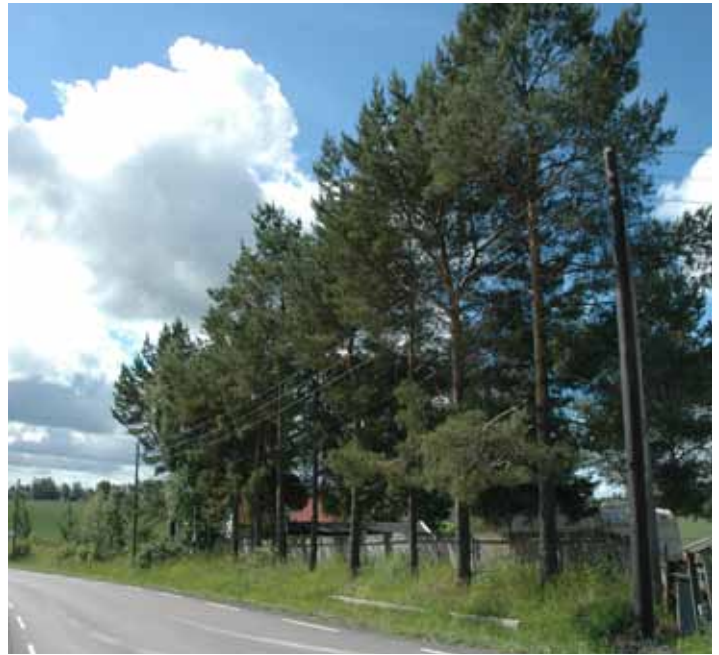
④ Fv. 29 Løkenveien

Plassering: Avstand asfaltkant 4,2 m, hvit stripe 4,3 m. Trærne står høyere enn veggen, med grøft mellom veggen og rekken. De står i grasbakke og buskfelt.

Fysiske objekter som påvirker alleen: Gjerde tett inntil trærne.

Fin trekke i god stand, et par av bjørketrærne har dårlig struktur.

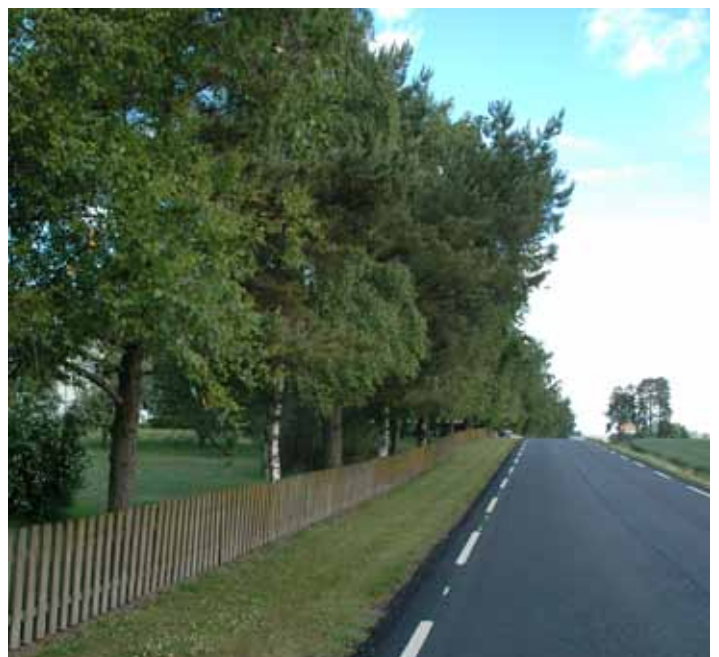
⑤ Fv. 29 Løkenveien, Nordre Løken

Merknader: En del tørt, og noen påkjørsler.

Fysiske objekter som påvirker alleen: Innkjørsel. En del av trærne står bak et gjerde som påvirker rekkens helhetsinntrykk.

En trekke som oppleves mindre kontinuerlig på grunn av gjerdet, og varierende planteavstand. Ellers mange fine trær.

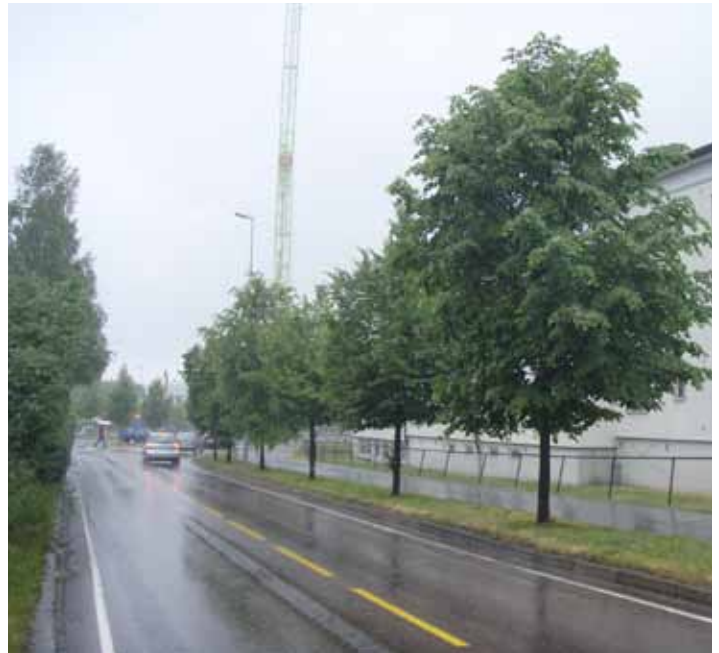
⑥ Fv. 30 Sanderveien, Ski sentrum

Allélengde: 44,3 m. Ensidig trerekke, plantet.
Treslag/antall: Lind – *Tilia* sp.: 7
Trehøyde: Jevn høyde med 5-10 m.
Stammeomkrets: 0,5 m.
Planteavstand lengderetning: Jevn avstand med 7,4 m.
Utviklingsfase: Vekstfasen.
Merknader: Løvtrekraft på enkelte trær.
Skjøtsel: Frikronet.

En fin trerekke med enkelte dårlige trær.

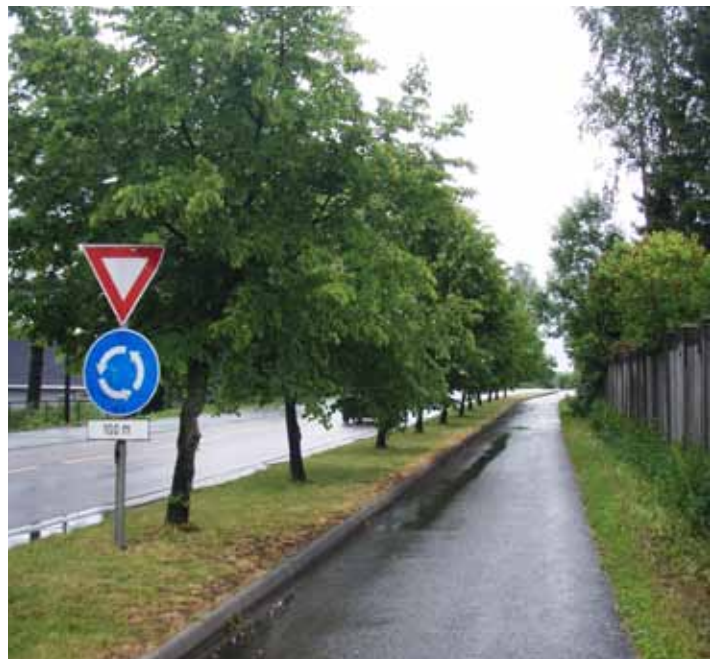
⑦ Fv. 35 Nordbyveien, Ski sentrum

Allélengde: 334,4 m. Ensidig trerekke, plantet.
Treslag/antall: Lind – *Tilia* sp.: 31
Trehøyde: Jevn høyde med 5-10 m.
Stammeomkrets: 0,4 m.
Planteavstand lengderetning: Jevn avstand med 7,2 m.
Utviklingsfase: Vekstfasen.
Merknader: Noen tørre greiner, mulig løvtrekraft.
Skjøtsel: Frikronet.

Fin trerekke, men er i dårlig stand i vestre del.

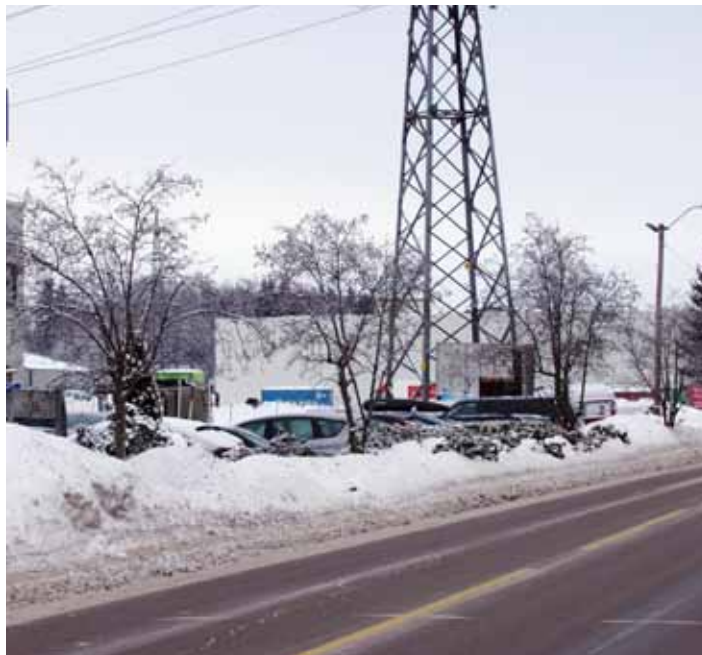
8 Fv. 30 Kjeppestadveien, Drømtorp

Merknader: En del tørre greiner og glisne kroner, samt påkjørsler.

Kort trerekke i dårlig stand.

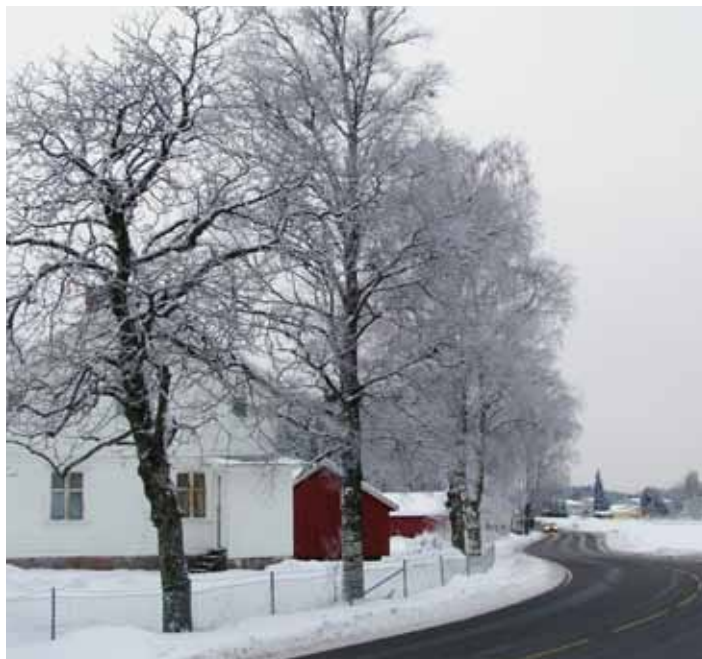
9 Fv. 29 Løkenveien, Ski

Plassering: Avstand asfaltkant 3,8 m, hvit stripe 4,1 m. Trærne står lavere enn vegen, i grasbakke, med grøft mellom veg og trerekke.

Variert trekkete som ikke gir følelse av kontinuitet på nåværende tidspunkt.

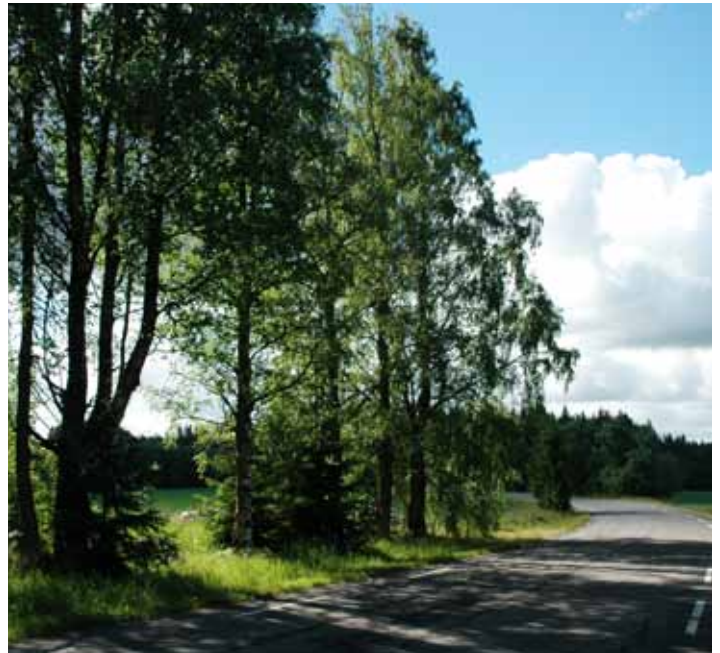
Merknader: Et halvdødt tre, to høye stubber midt i rekken, noen store påkjørsler.

Kort, og gammel trerekke uten målpunkt. Trærne er store og til dels vakre. Variert status.
