Statens vegvesen

Dugg i tunneler

Prosjektrapport 2004-2006

nr: 6/2007

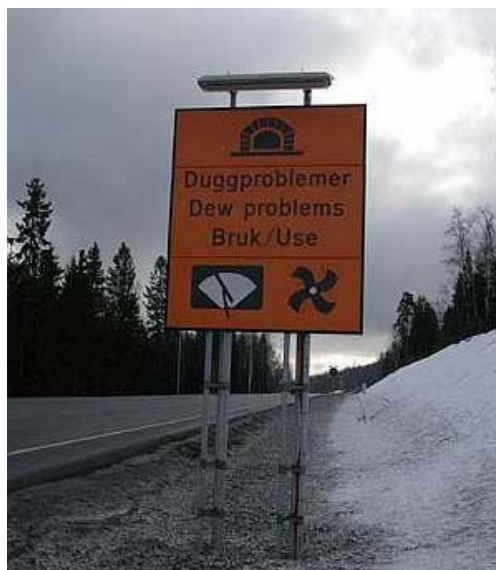
Figur 1 - Skilt i forkant av Stømsåstunnelen

- Skilting foran tunnelen ved – først et skilt et stykke foran tunnelen der bilistene opplyses om duggproblemet og oppfordres til å bruke viskere og sette på varmvifte. Her er teksten både på norsk og engelsk, se Figur 1 – så et nytt skilt rett utenfor tunnelen.
- Hastighetsreduksjon fra 80 km/t til 70 km/t
- Dobbel sperrelinje gjennom hele tunnelen med romlefelt på side- og midtstriper.
- Justert belysning i inngangssonene av tunnelen.
- Bruk av vifter etter vask.
- Reduksjon av støvmengde ved bruk av magnesiumkloridløsning.

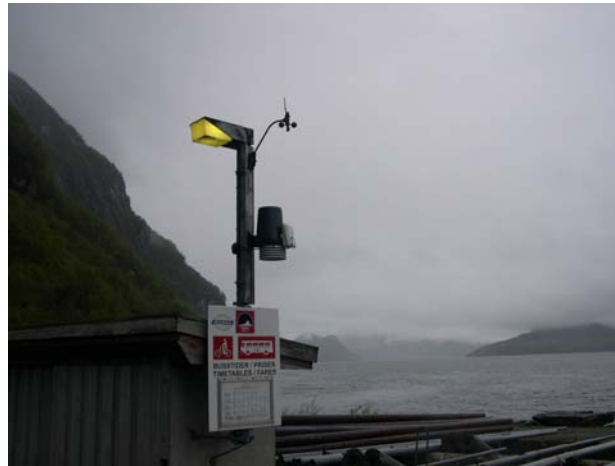
Figur 2 - Temperatur- og fuktighetssensor montert utenfor Innfjordtunnelen.

Innfjordtunnelen på E 136 i Møre og Romsdal er en ett-løps tunnel på 6594 m og ÅDT på 1750. Det er satt opp tilsvarende klimastasjoner som ved Strømsåstunnelen, som registrerer temperatur- og fuktighetsforhold inne i og utenfor tunnelen. Klimaregistreringer foregår kontinuerlig og data lagres. Det er ikke registrert noen hendelser, men byggeleder på drift- og vedlikeholdskontrakten i området har fått en del henvendelser angående nestenulykker på

Det ble i 2005 startet systematisk logging av klimaparametere (temperatur og fuktighet) inne i og utenfor to utvalgte tunneler, Innfjordtunnelen i Region midt og Strømsåstunnelen i Region sør. Disse dataene kan etter hvert analyseres og tolkes i et forsøk på å se på muligheter for direkte koblinger mellom værforhold og duggproblematikk som kan benyttes til informasjon til trafikantene.
