Masteroppgave 2015
30 stp

Hvordan kan rensedammer
utformes langs landeveien slik
at tekniske, estetiske og
økologiske hensyn blir
ivaretatt.

Case E-18 Vestfold

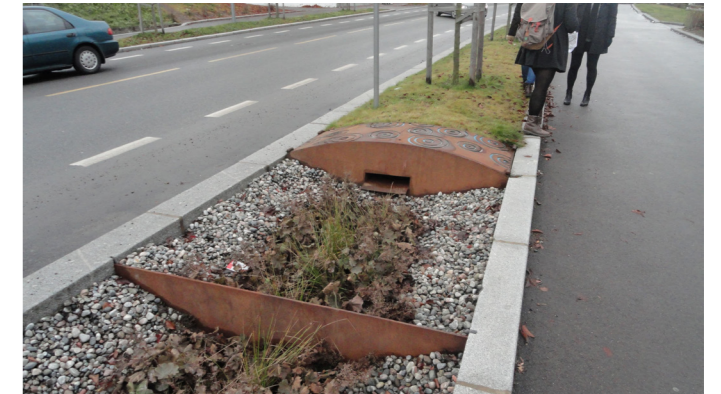
Vegetasjonsgrøft i Oslo.

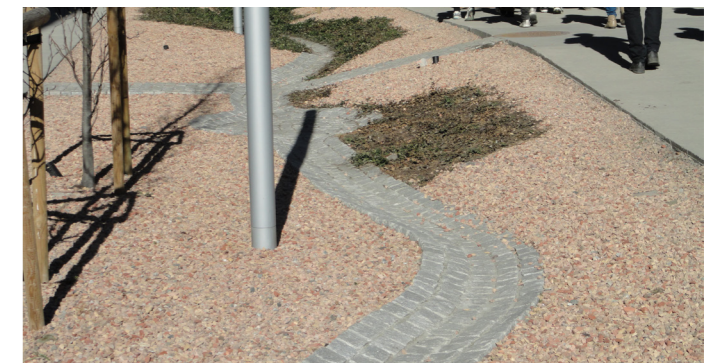
Overvannssystem som ledes til permeable masser og vegetasjonsområder i Oslo

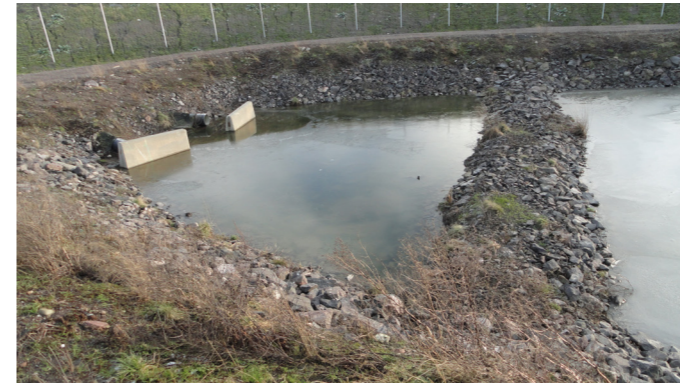
Terskel til høyre i bildet.

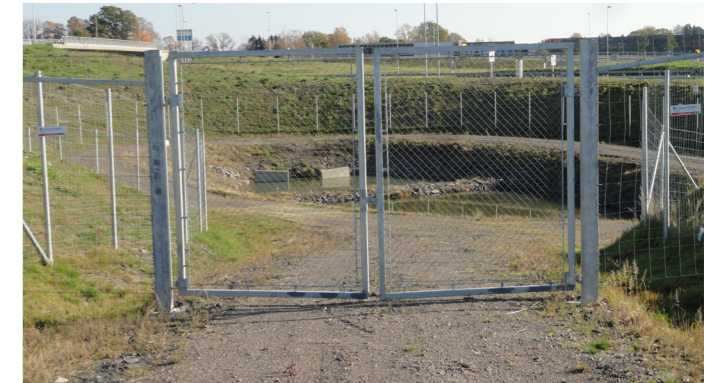
Sikkerhetsgjerde.

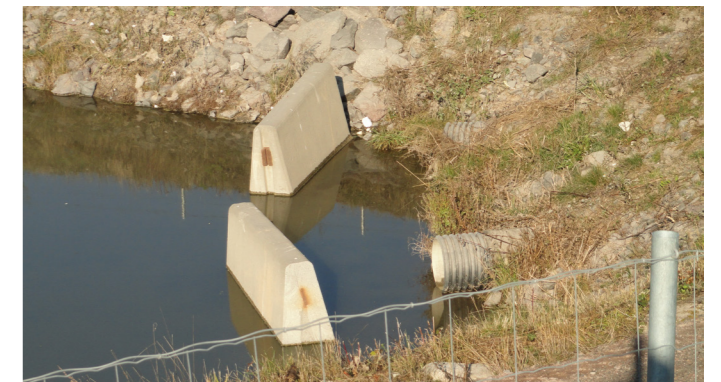
Energidreper og innløpsrør til dammen. Foto: Skaara

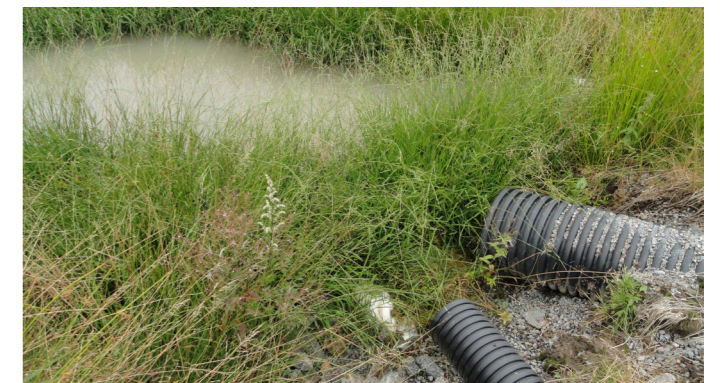
Utløpsrør til resipient.

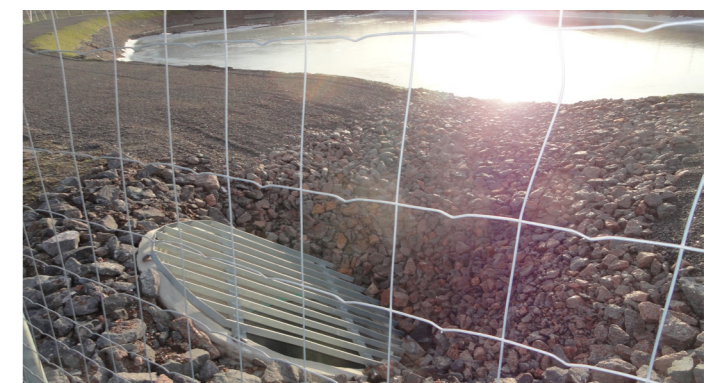
Nødoverløp.

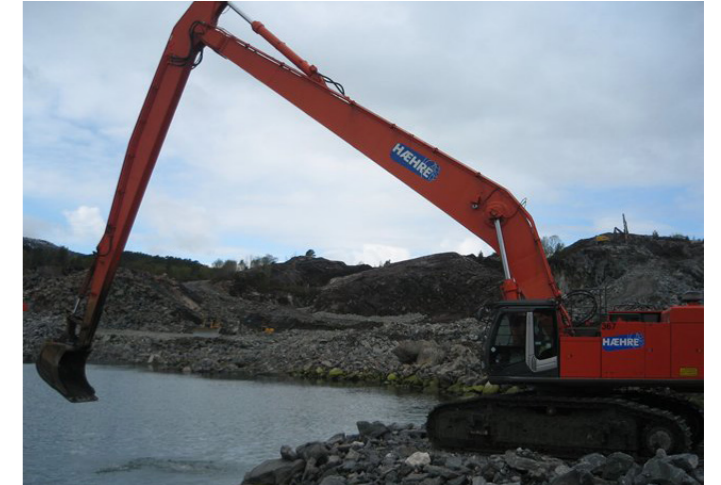
Gravemaskin med lang gravearm som når langt ut i dammen. Hære maskin.no

Hoved bassenget bør få fjernet sedimenter hvert 10 -15 år. Her kan det brukes gravemaskin eller slam-suger. Det er her viktig å hvite hvordan rensedammen er bygget opp, slik at ikke eventuelt tetningsmenbran blir skadet ved graving.

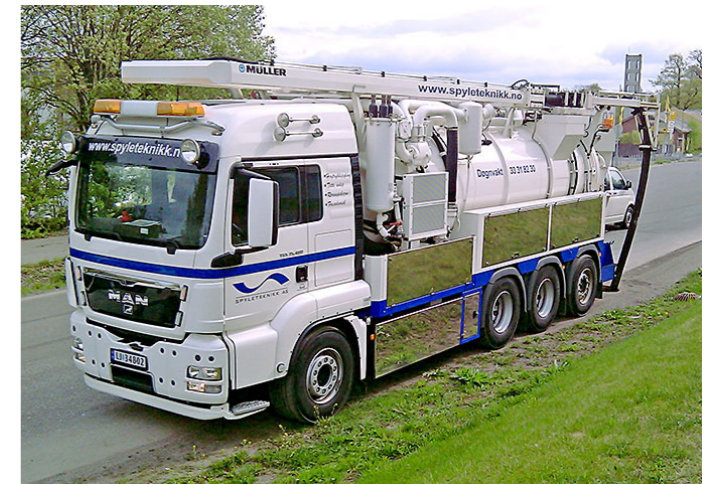
Spyle og sugebil til fjerning av slam. Spyleteknikk.no

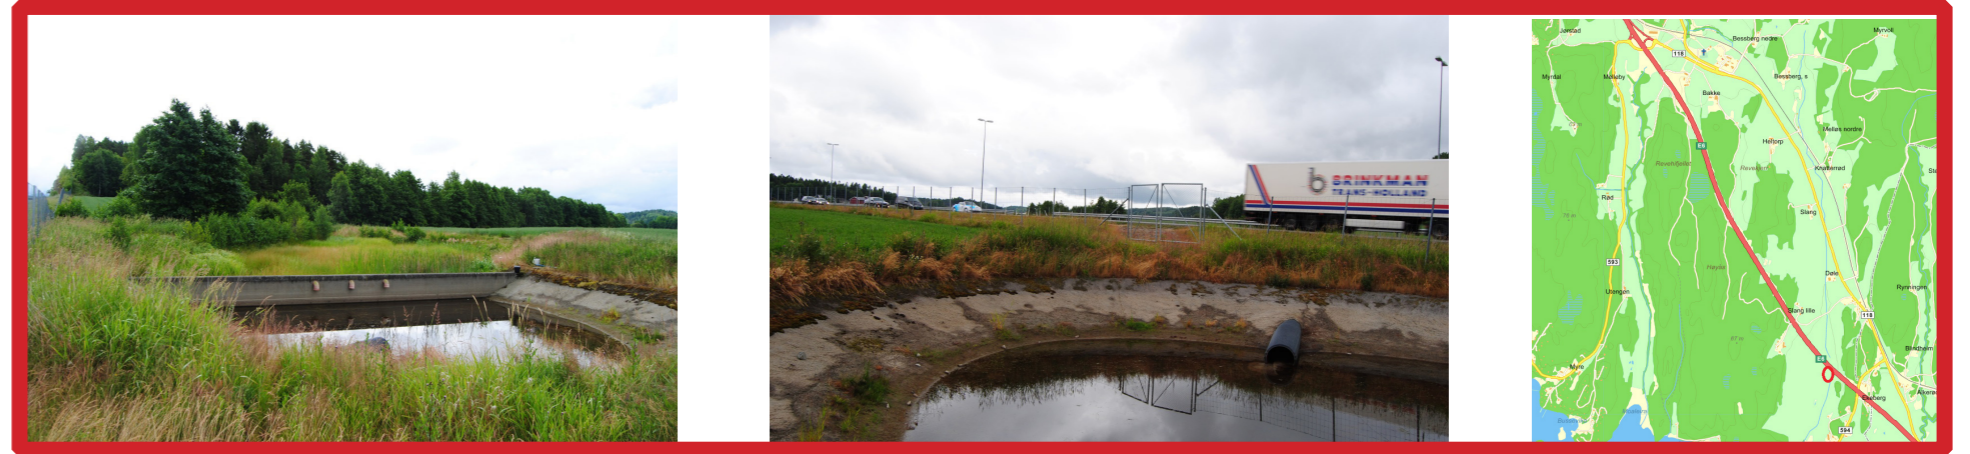
Kommentar: Høyere vannstand, slakere kanter ned mot slamsone hvor vegetasjon kunne ha bedre forhold for etablering, sammen med en annen utforming av terskel ville kunne økt karaktersnittet betraktelig.

Materialbruk. Terskelen er støpt i betong og virker veldig framtrædende, med et lite naturlig preg. Det virker som om dammen har lekkasje, da innløpet synes over vannstanden. For god funksjon i vinterhalvåret burde innløpet ligget under forventet is tykkelse.

Driftsvei. Det er ikke driftsvei rundt dammen, noe som tilsier at det bør være tørrvær dersom man skal fjerne slam. (Slik at ikke kantene rundt blir skadet).
Driftsveiens utseende og utforming. Mangel av driftsvei til dammen gjør at den fremstår som mere naturlig. En diskre driftsvei i forbindelse med slamsonen kunne vært å foretrekke.

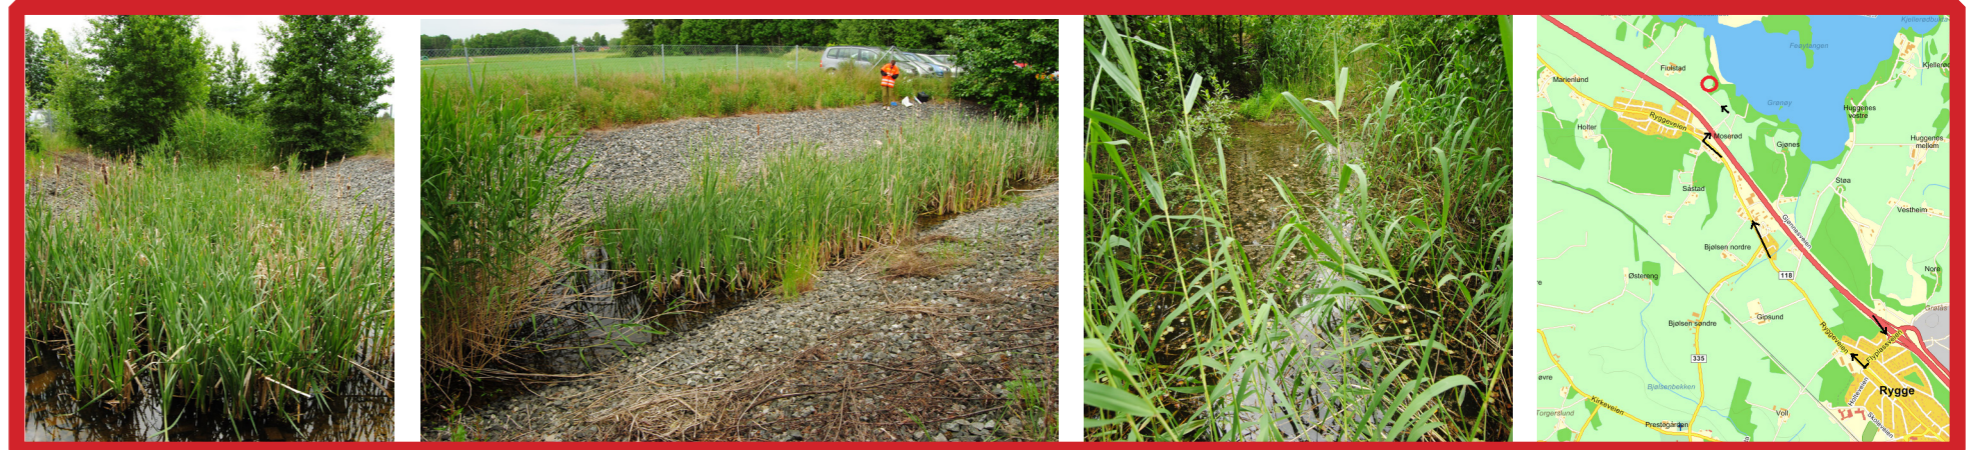
Komentar: Fjerning av gjerde, tilrettelegging for vegetasjon i skråning ned mot slamsone og heving av vannstand i slamsonen ville ført til en økt estetiske kvaliteten på denne rensedammen. Noe vegetasjon i tre og busksjiktet burde også blitt fjernet mot parkeringsplass.

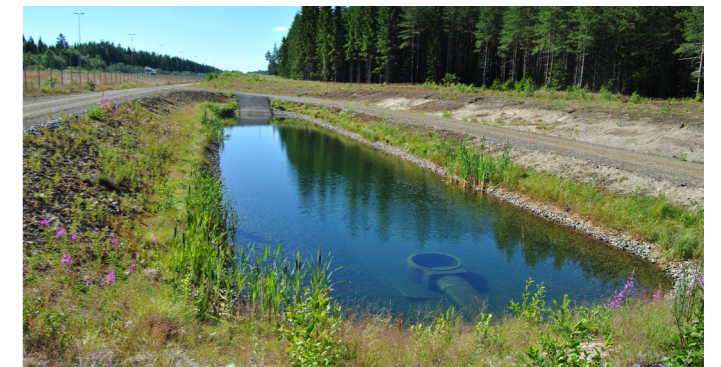
Basseng Hovinmoen- Dal. Ullensaker

En godt tilpasset rensedam i terrenget, hvor vegetasjon i alle sjikt har etablert seg. Rensedammen bærer preg av lav vannstand med gjengroing som følge.

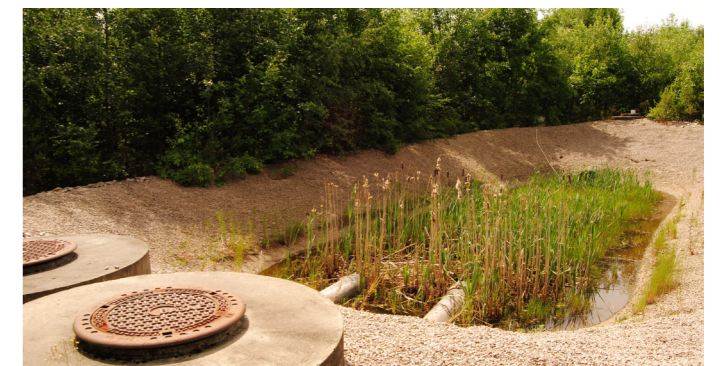
Basseng Jonsten. Råde Alle foto: Sverre Storberget

Kantene ned mot dammen virker derimot som et fremmedelement i landskapet, samtidig som rør og høytliggende kummer ødelegger det naturlige uttrykket.
