**Masteroppgave 2023 30 stp**

# **Biofilter som rensemetode for avrenning fra anleggsvirksomhet og sprengsteinsdeponi**

Biofilter as a cleaning method for runoff from  
construction activities and blastrock landfills

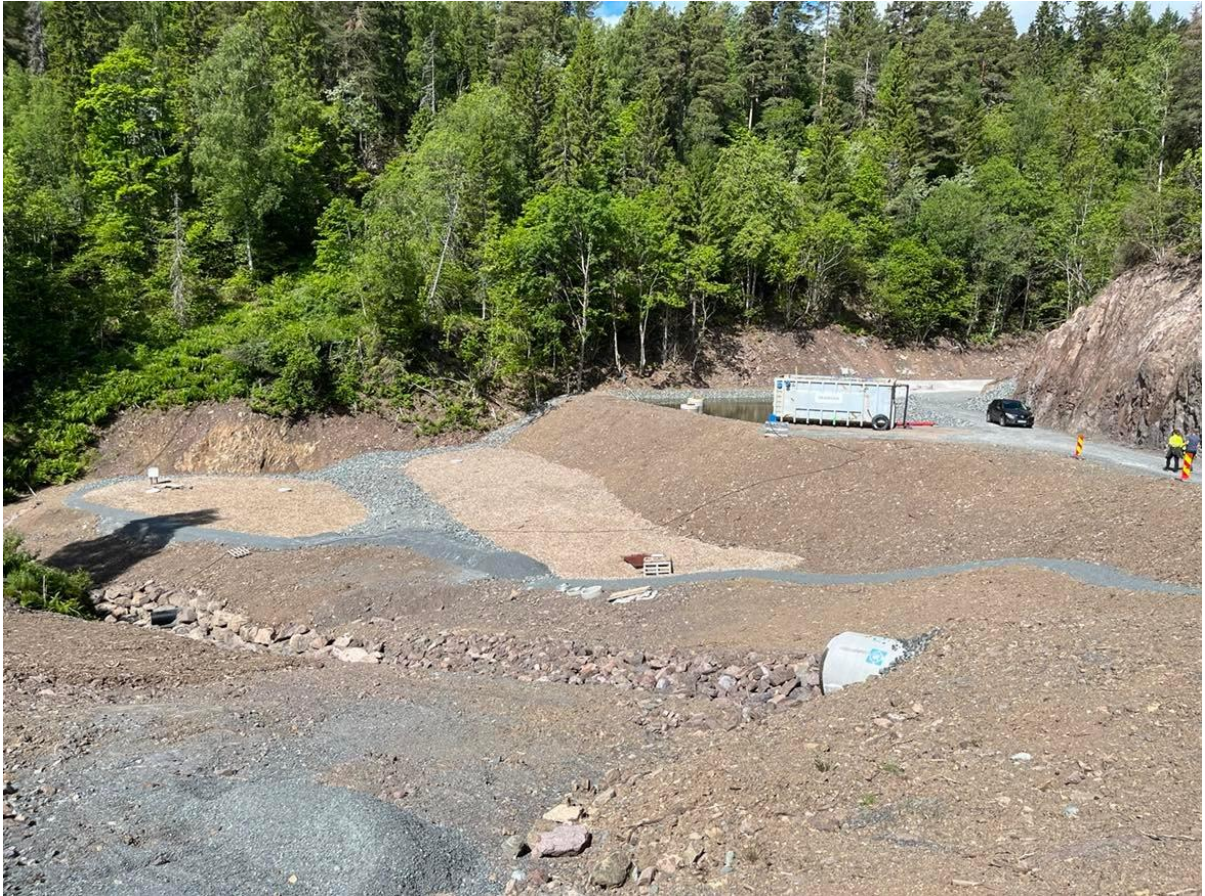
Figur 2. Bilde av reanseanlegget (bilde, Magnus Evang).

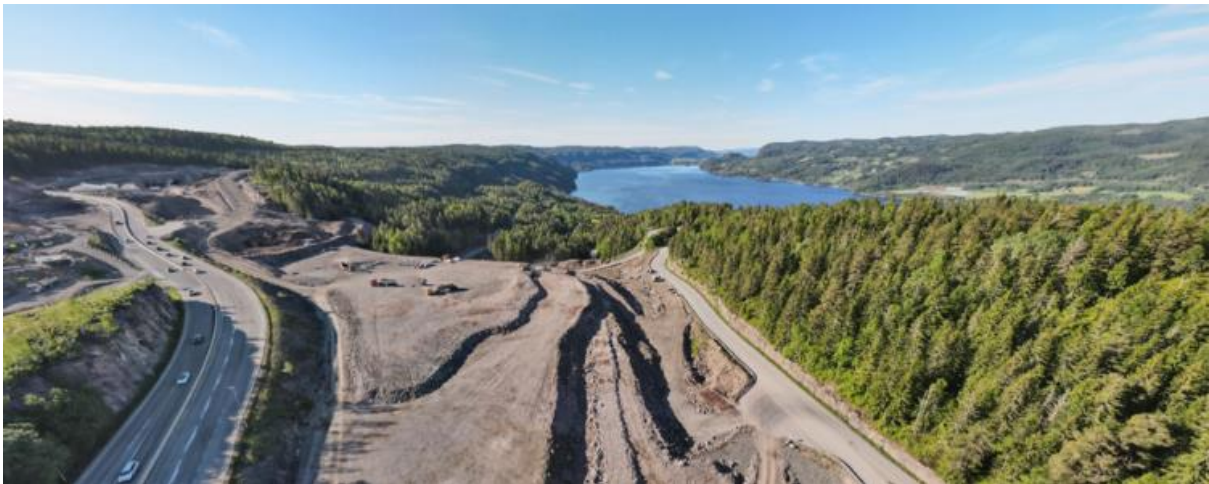
Figur 4. Dronebildet av deponiet mot Holsfjorden (dronebilde, SVV).

Deponiet er en steinfylling som er lokalisert i Nordlandsdalen (figur 4). Nordlandsdalen fungerer som en trakt som samler vannet som renner imellom deponiet til renseanlegget som ligger nedstrøms. Før deponi av sprengstein startet ble massene fra dalen gravet ut slik at grunnfjellet stod bart, deretter ble leire brukt som en membran for å få fjellet så tett som mulig, slik at vann fra deponiet ikke skal sige inn i grunnen, men samles opp (Roseth, pers. med., 2023). Fjellet består av mye rombeporfyr, som er porøst og danner masse sprekker, så noe lekkasje må man ta til beregning. Det har blitt målt forhøyede konsentrasjoner av nitrogen i Nordlandsbekken. Bekken er lagt i kulvert under deponiet og renseanlegget, slik at den ikke skulle bli påvirket av deponi og anleggsvirksomheten. Planen er å åpne bekken igjen når deponiet er ferdig. (Roseth mfl. 2023)

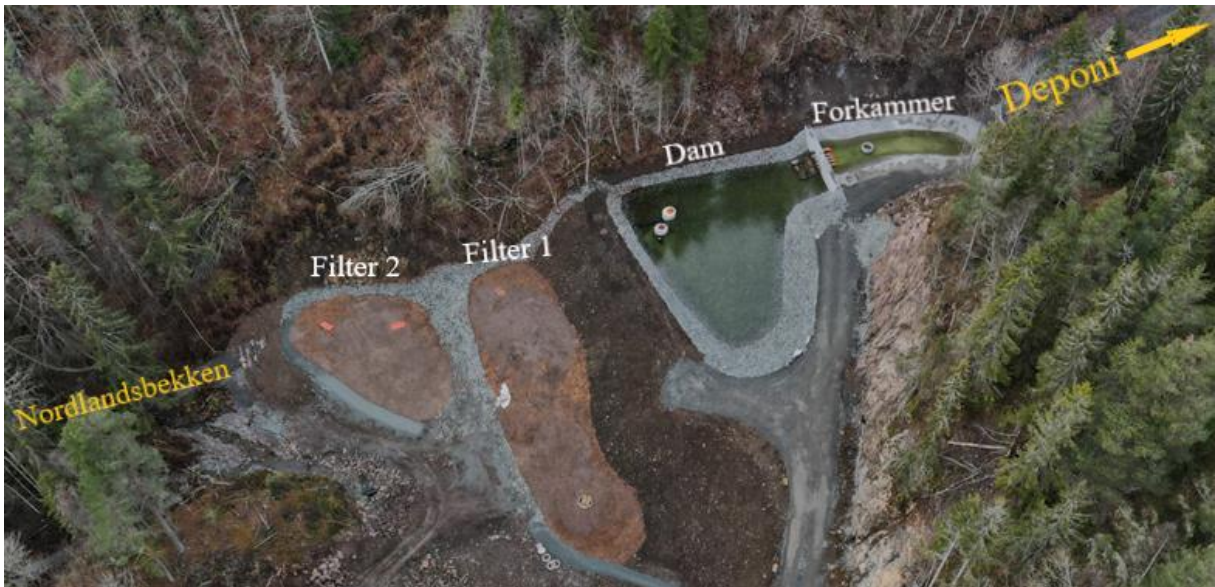
Figur 8. Dronebilde av de ulike lokasjonene i renseanlegget (dronebilde, SVV. Illustrasjoner, Magnus Evang).

I figur 6 er det laget en illustrasjon på hvilken vei vannet tar mellom filteret, det har ikke blitt tatt hensyn til mulige lekkasjer til grunnen utenom renseanlegget. Figur 8 gir et overblikk over de ulike lokasjonene/delene av renseanlegget i Nordlandsdalen. Se vedlegg 1 for tekniske tegninger av filteret.

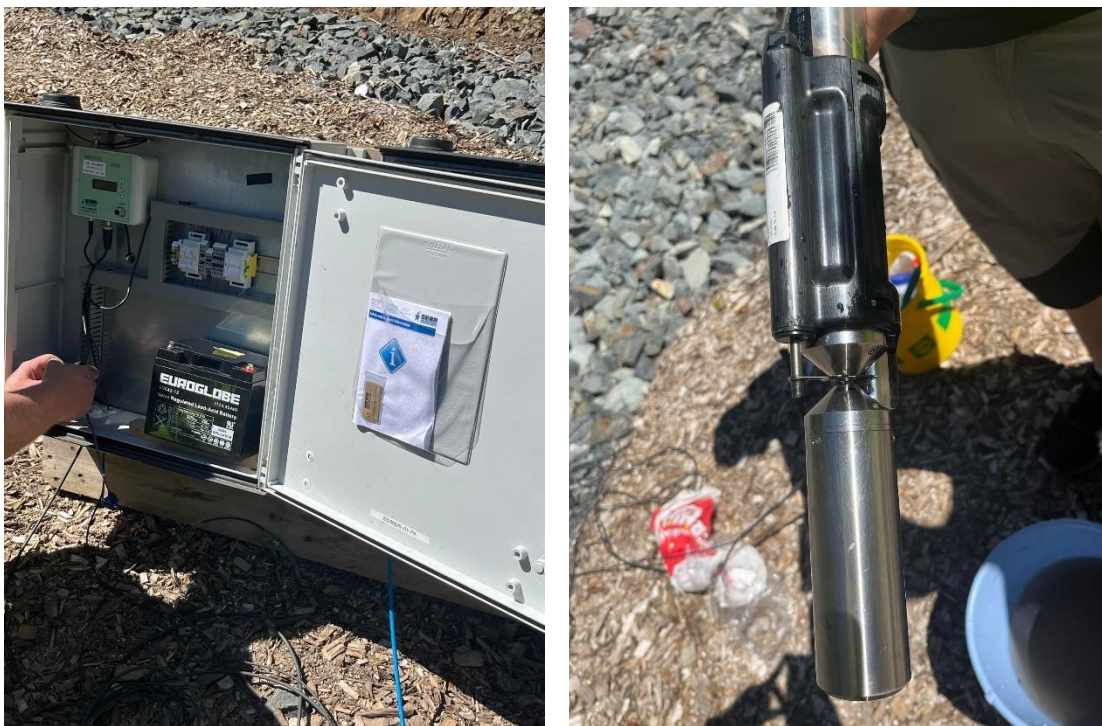
Figur 9. Bilde av skap med logger og sender (venstre). Bilde av optisk nitrat måler (høyere)(bilder, Magnus Evang).

Figur 10 viser også en lokasjon (F2 INN) som ble brukt i forbindelse med feltforsøket, her ble det satt opp målestasjon under perioden (figur 9).

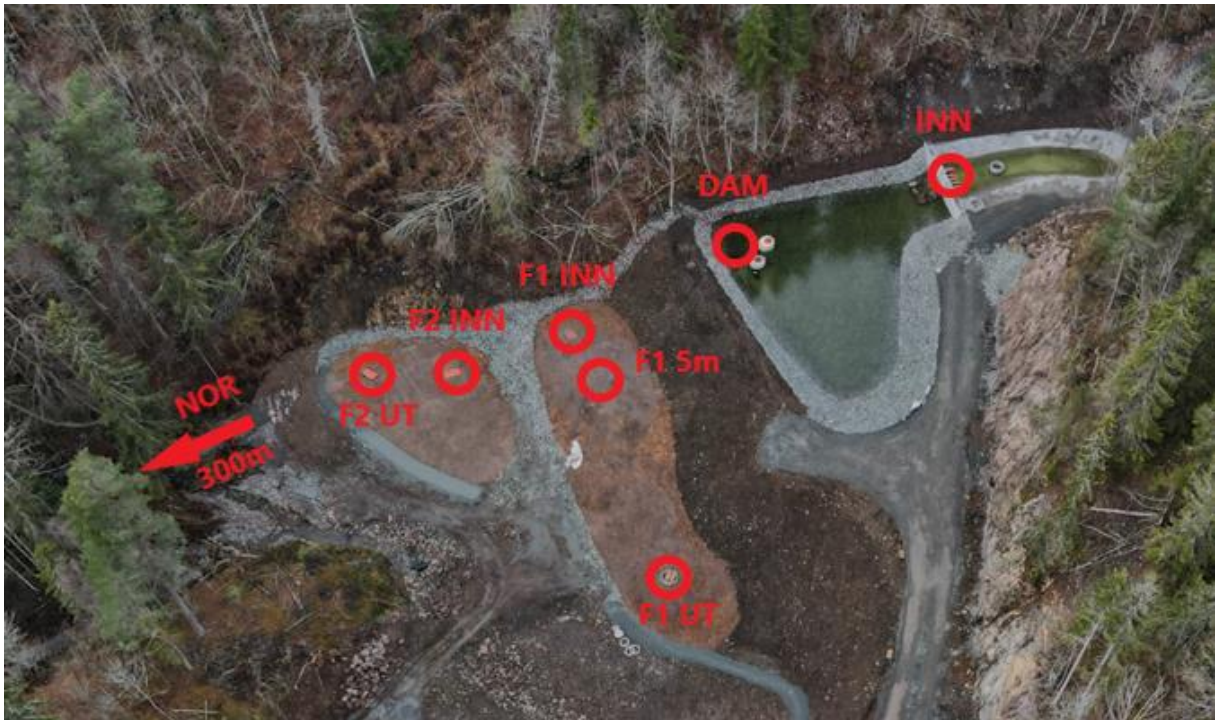
Figur 10. Loggestasjoner for vannkvalitet i renseanlegget (dronebilde, SVV. Illustrasjoner, Magnus Evang).

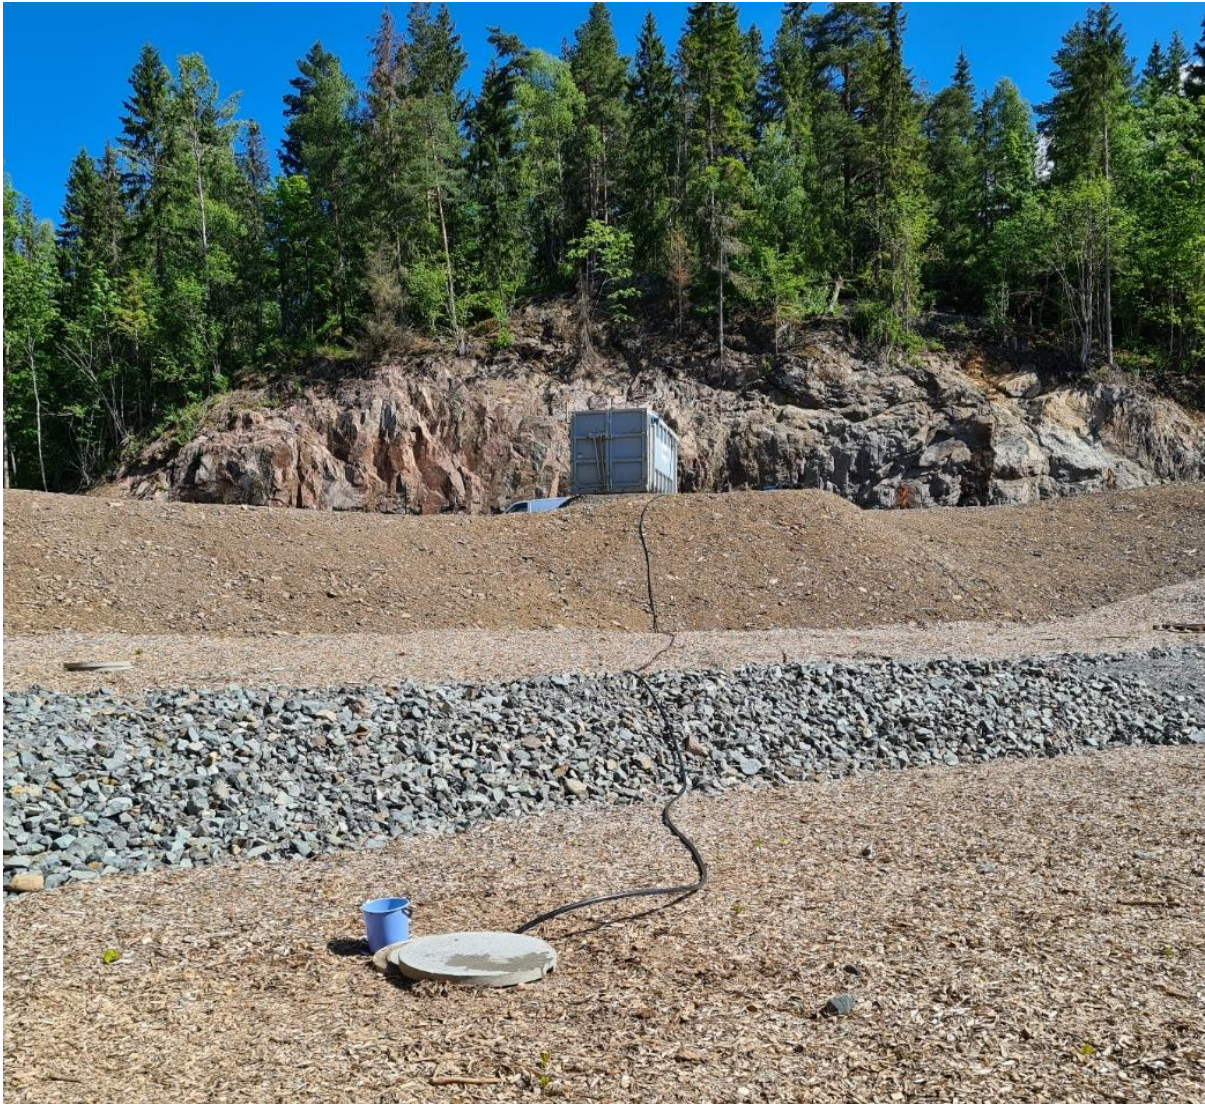
Figur 12. Bilde av konteiner fylt med tunnelvann og slange ned til F2 INN (bilde, Manh – Tien Bui)

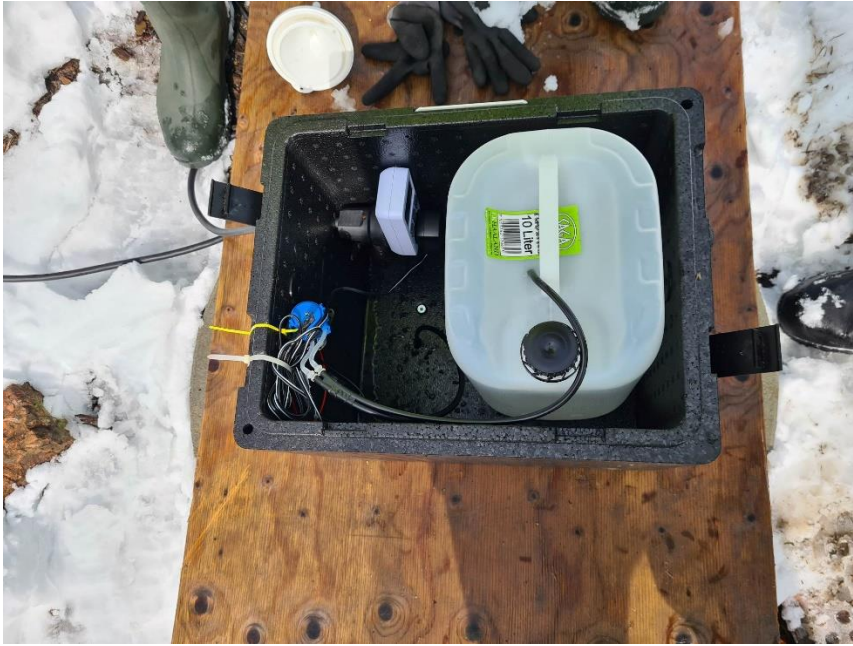
Figur 13. Bilde av isolert boks med pumpe, timer og beholder med metanol (bilde, Manh – Tien Bui).

26.04.2023 ble det satt en beholder og en tidsstyrt pumpe i F1 innløpskum (figur 13). Pumpen ble justert for å fylle metanol inn i F1. På et døgn ble ca. 3,2L av metanolet tilsatt innløpskummen over 9 pumpinger på 7 minutter. Dette ble gjort over en periode på 14 dager (45 liter), og ble gjort for å sikre en karbonkilde til mikroorganismene i filteret for å se om filterets renseeffektivitet ville øke i en kalde perioder. Det ble ført tilsyn med forsøket i felt hver dag og vannprøver ble tatt ut for analyse på laboratoriet (Eurofins). For perioden 05.05 etter klokken 13:00 til 07.05 klokken 11:00 er det stor usikkerhet om metanol har blitt tilsatt i kummen eller rett utenfor ettersom at måleteknisk hos NIBIO har løftet doseringslangen. Metanol har fortsatt blitt tilsatt, men muligens ikke direkte i kummen. Forsøket ble avsluttet 12.05.

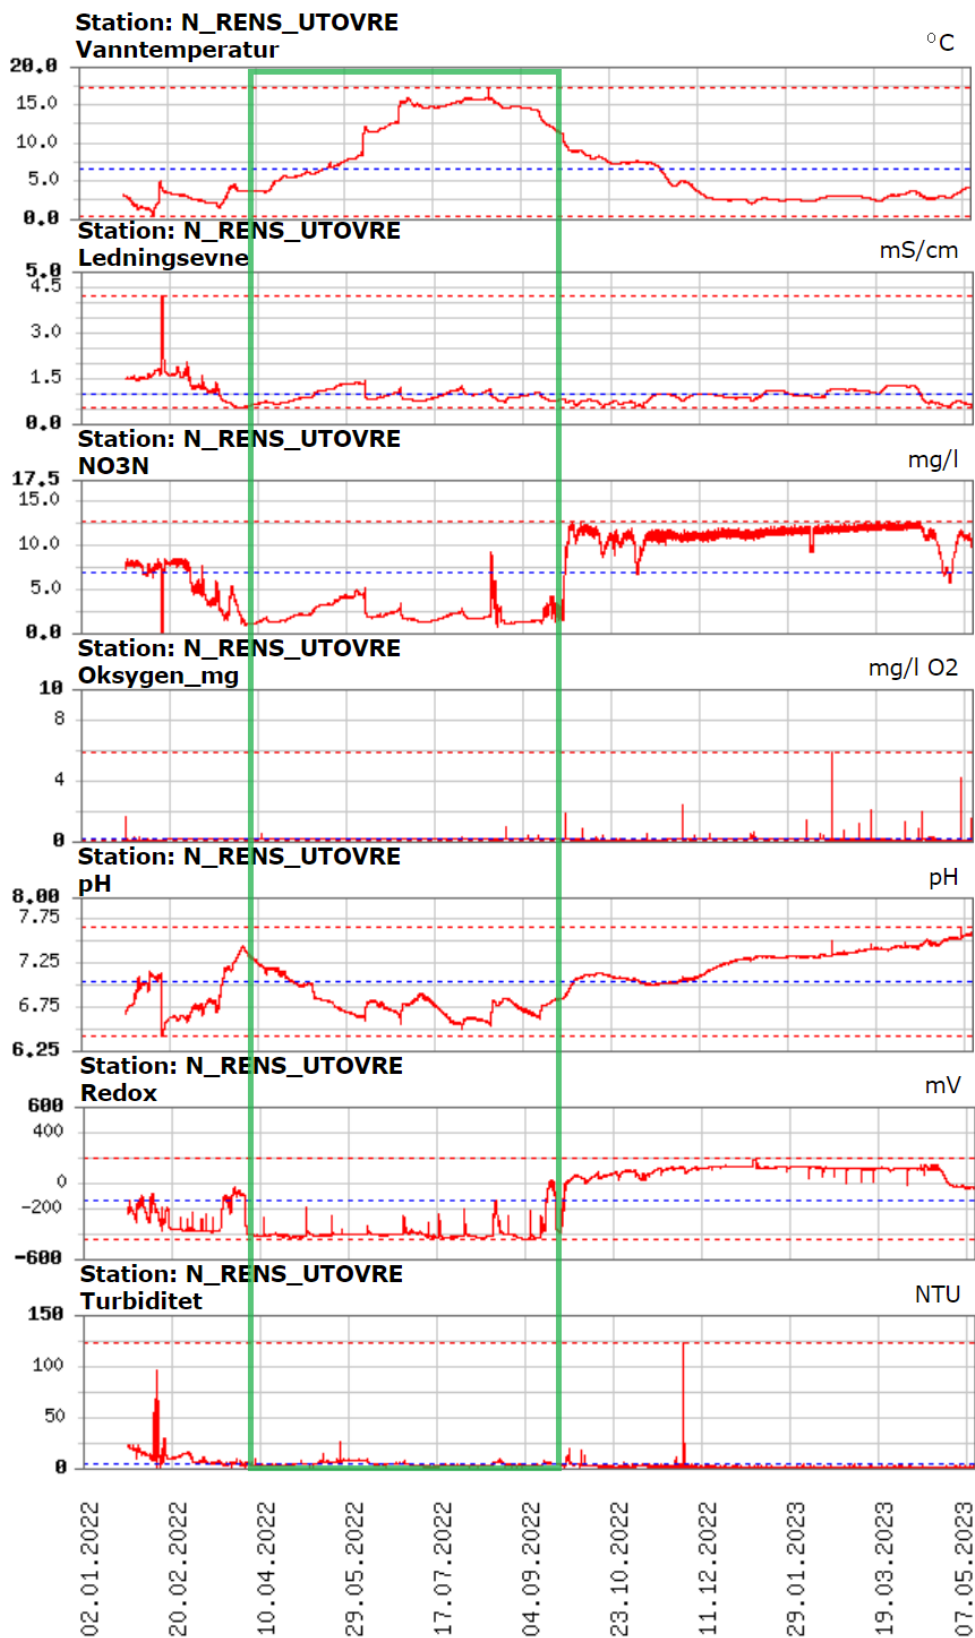
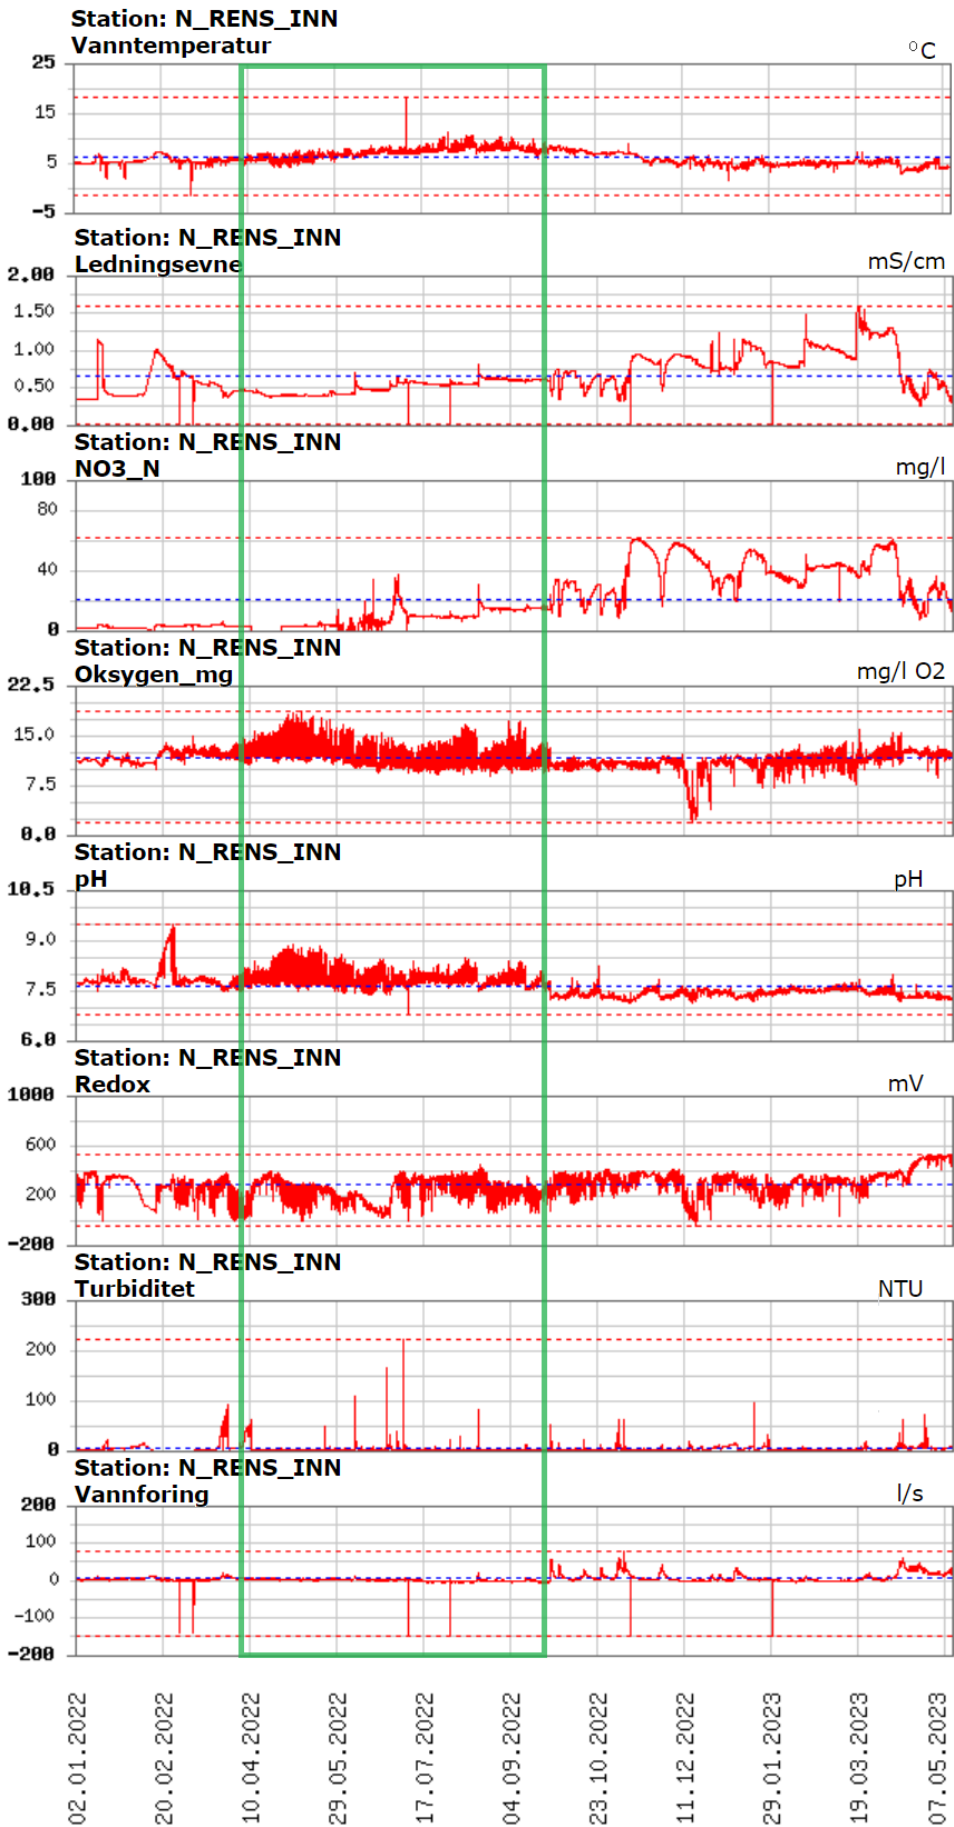
Figur 14. Data fra logger satt ut i felt ved innløp fra forkammer til dam (vist i figurene på neste side), og utløp fra F1 biofilter for nitrat (vist i figurene over). Grønn firkant viser datoområde benyttet for vurdering og statistiske analyser. Utvalget ble gjort da filteret og loggerne har fungert godt i denne perioden. Loggerne er levert fra SEBA. Data er hentet ut fra en online database som driftes av NIBIO.

Ettersom flomperioden skjedde om høsten, så har vanntemperaturen inn i renseanlegget sunket, men i tillegg har redokspotensialet økt markant (figur 14). Redokspotensialet har siden holdt seg høyt. Redokspotensialet lå frem til høstflommen i september 2022, relativt stabilt lavt rundt  $-400$  mV, kun avbrutt av korte spiker i korte intense nedbørepisoder med redokspotensialer på noe over  $0$  mV. Hva som er optimalt i et gitt filter for denitrifiserende bakterier er ikke gitt på forhånd, og det finnes en rekke publiserte rapporterte med anbefalinger, og også praktiske råd fra operatører som deler sin kunnskap og forteller at de har funnet at redokspotensialet bør ligge lavere enn  $-100$  mV. Men, også intervaller som for eksempel  $-100$  mV -  $+100$  mV har blitt rapportert (Blowes mfl. 1994). Etter flommene som tilførte oksygenrikt vann steg redokspotensialet i F1 til omkring  $150$  mV, og har ikke endret seg mye selv etter ventiljusteringen. Om vi ser på rensegraden for nitrat i biofilteret opp mot både redokspotensiale og vanntemperaturen, ser vi en mulig årsak til at korrelasjonen mellom redokspotensiale og rensegrad er lav i correlogrammet (figur 18). Lavt redokspotensiale faller nemlig i hovedsak sammen med noe lavere temperaturer i det utvalgte datasettet (figur 32), noe som kan for- tegne den reelle sammenhengen. Rensegraden er fremdeles god, og en høyere vanntemperatur bidrar her kanskje til at biofilteret beholder en høy rensegrad for nitrat selv under relativt høyt redokspotensiale ( $-50$  mV; figur 32).

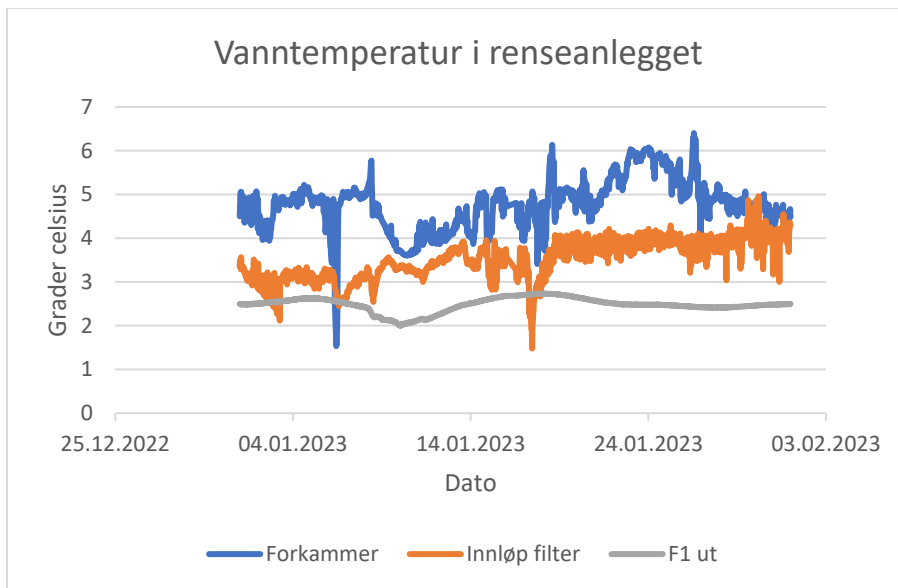
Figur 15. Vanntemperatur i forkammer, innløpet til biofilteret og utløp fra biofilter F1. Figuren illustrerer forskjeller i nivå og variasjon i temperatur ut av forkammeret (inn i dam), og i innløp til og ut av biofilteret vinterstid.

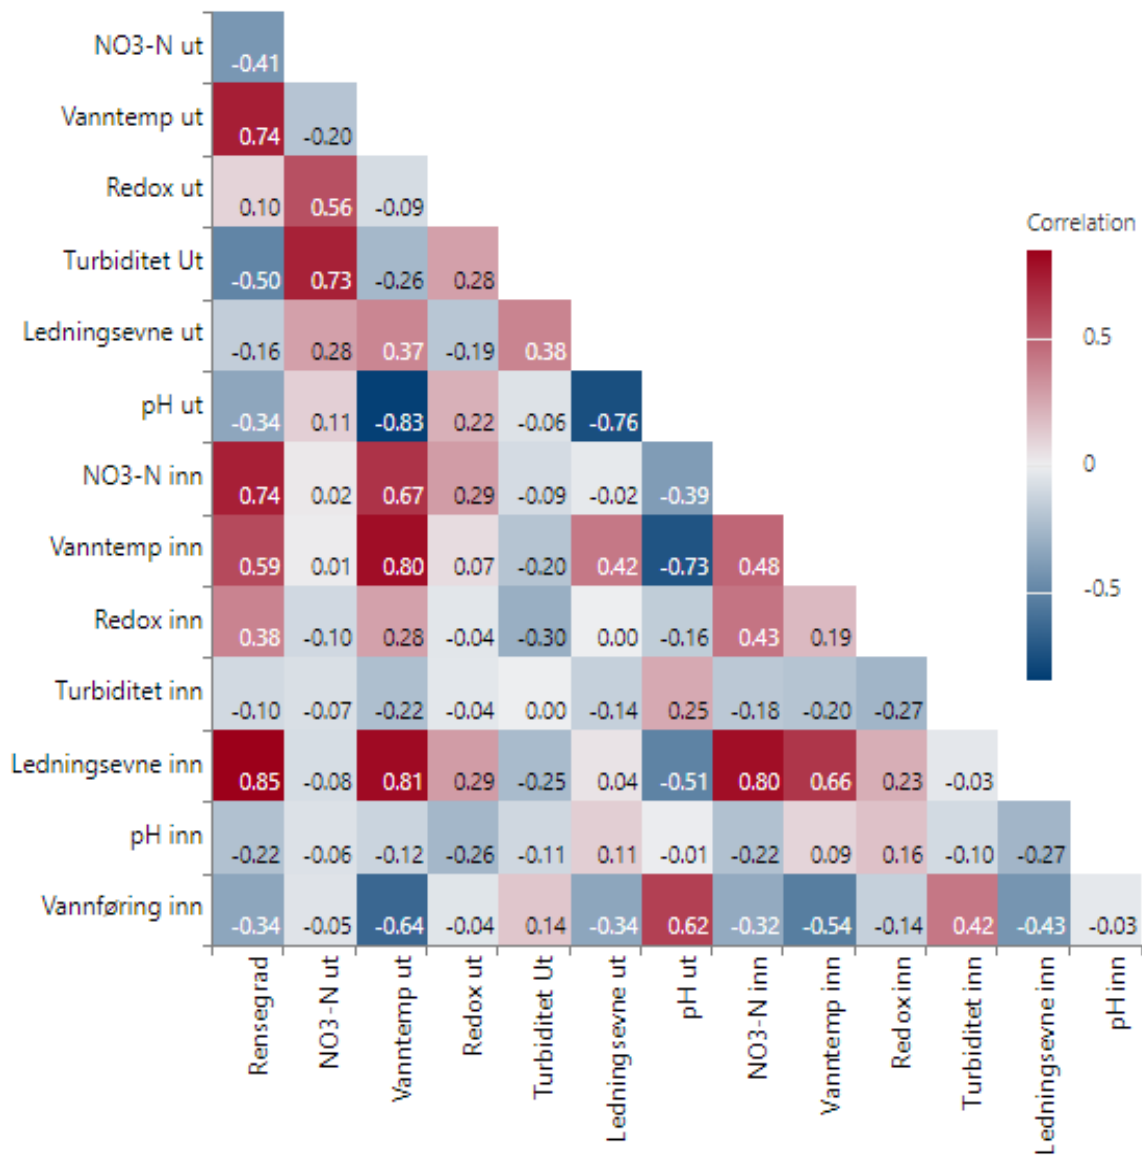
Figur 18. Pearson korrelasjonskoeffisienter vist i et correlogram for xy-plott av data fra loggere i felt. Vann som kommer inn fra forkammeret til dam er merket med postfiks inn. Vann som renner ut av biofilter F1 er merket med postfiks ut.

Nitrat inn (NO<sub>3</sub>-N Inn) i filteret, målt i utløp fra forkammeret, ser ut til å korrelere proporsjonalt med rensegraden i biofilteret (figur 18). Det er også NO<sub>3</sub>-N Inn som er den tredje sammen med vanntemperatur og pH forklarer rensegraden i F1 best (figur 29). Dette er overraskende, da en økt konsentrasjon av nitrat inn i filteret ikke er ventet å gi filteret en bedre renseevne. En grunn til dette kan være at høye konsentrasjoner av NO<sub>3</sub>-N Inn i datasettet som er valgt ut faller sammen med høy vanntemperatur i biofilteret (figur 31). Dette kan gi en kunstig sammenheng som ikke er av reell betydning i praksis.

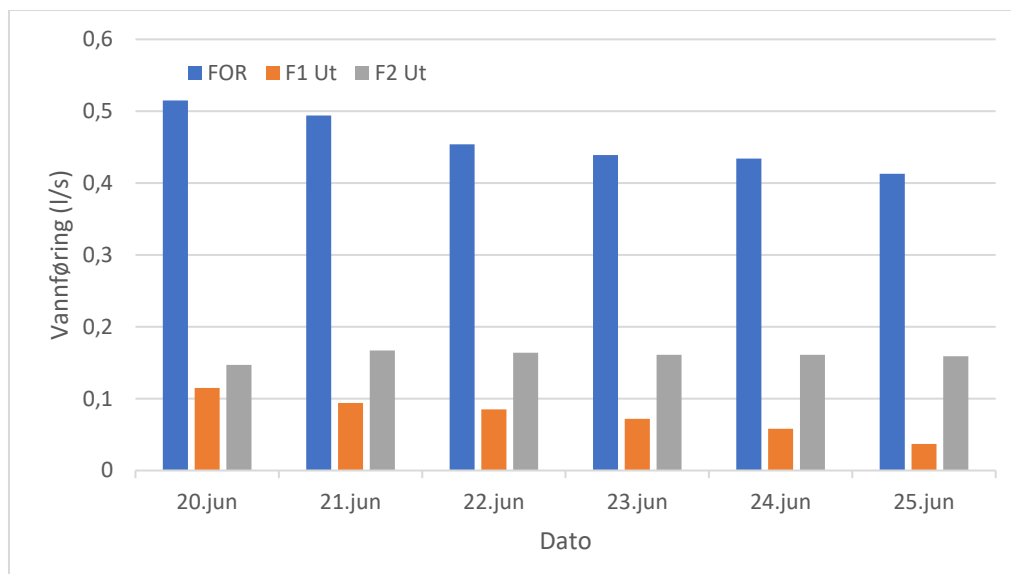
Figur 20. Vannføringsmålinger i forkammer, samt ut av biofilter F1 og F2. vannføringsmålingene er utført med bøttemetoden (fylling av bøtte med stoppeklokke) under feltforsøket med tilførsel av tunnelvann.

Forsøket med tilførsel av tunnelvann foregikk juni 2022. Vannføringen under forsøksperioden minker med dagene, ettersom at det var fint vær og lite nedbør (figur 20). For F2 ut er den stabil ettersom at biofilteret alltid hadde avrenning fra kontaineren med tunnelvann. Enkel statistikk av analysedata fra Eurofins er vist i tabell 4. Filter F2 sin rensegrad, konsentrasjoner av nitrogenfraksjoner, samt TOT-P og DOC, er vist i figurene 21 - 28.

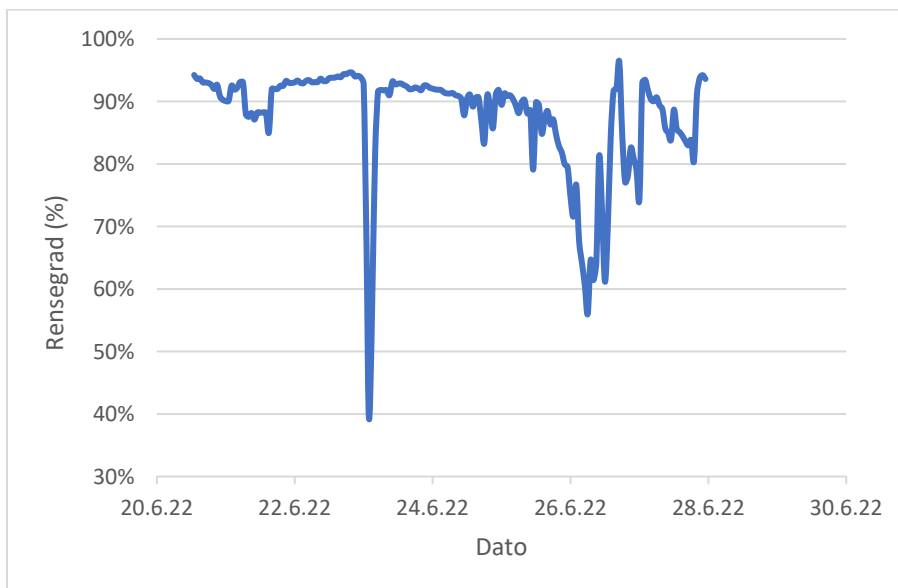
Figur 22. Renseeffekten i prosent (rensegrad) for biofilter F2 under feltforsøket med tilførsel av tunnelvann. Data fra logger i feltet. Den 23. juni foreligger det en sannsynligvis en feilmåling, som for eksempel det at noen kan ha løftet en måler opp av vannet.

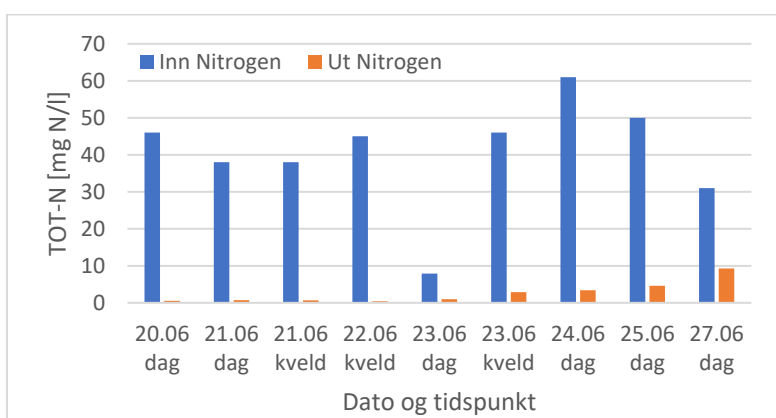
Figur 24. Konsentrasjonen av nitrogen inn og ut av biofilteret F2 under feltforsøket med tilførsel av tunnelvann. Data fra prøver tatt i felt.

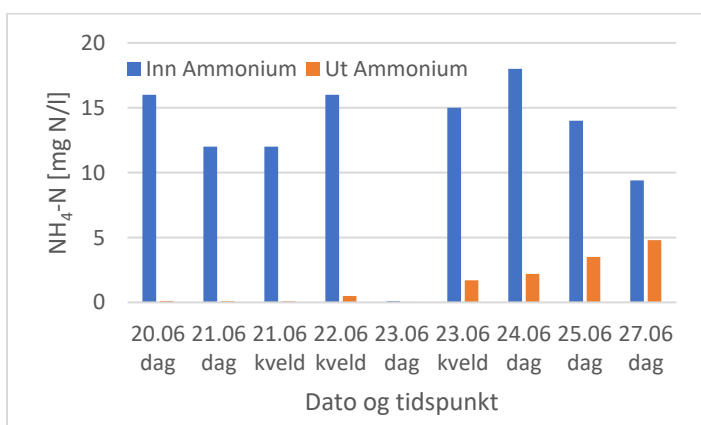
Figur 25. Konsentrasjonen av ammonium inn og ut av biofilteret F2 under feltforsøket med tilførsel av tunnelvann. Data fra prøver tatt i felt.

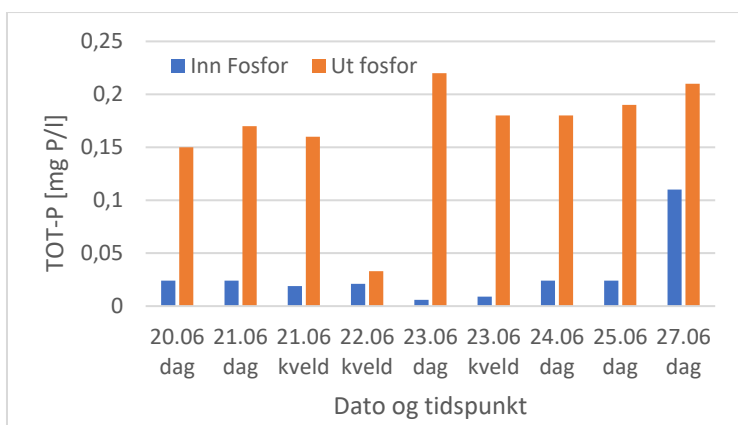
Figur 27. Konsentrasjonen av fosfor inn og ut av biofilteret F2 under feltforsøket med tilførsel av tunnelvann. Data fra prøver tatt i felt.

Analysen av TOT-P inn i filteret 22. juni kan ha vært en feilanalyse, da den avviker mye fra resten av prøvene, samt at DOC-konsentrasjonen var relativt konstant (Haaland, pers. med., 2023).

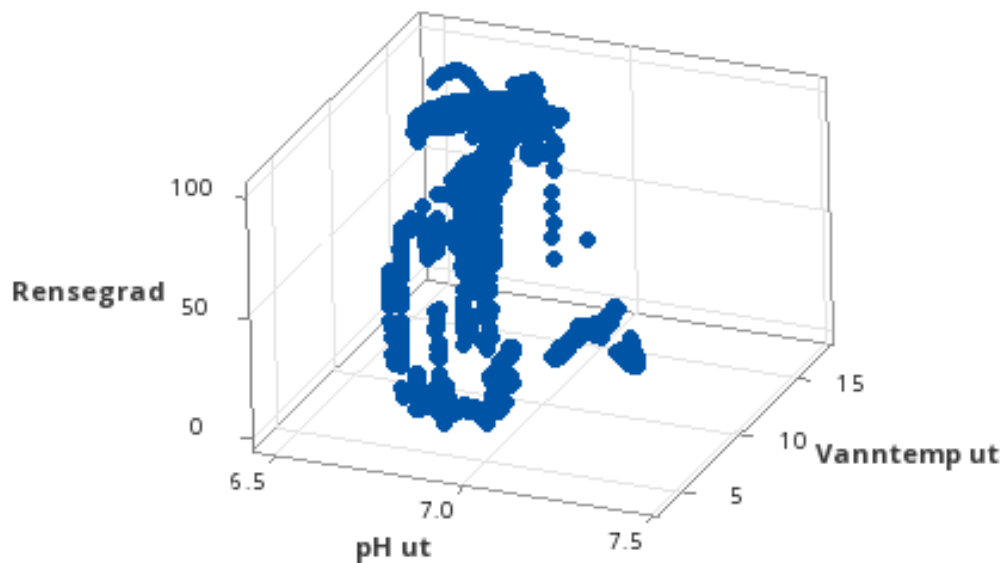
Figur 30. Plot med vanntemperatur og pH ut av biofilter F1 som forklaringsvariable for rensegrad av nitrat i biofilteret over perioden april – september 2022. Data er logget i felt.

pH i biofilteret er trolig påvirket av både høye konsentrasjoner av kalsiumbikarbonat fra hardt grunnvann og skjellsand i filtermassene, men også organiske buffersystem fra de tidvis meget høye konsentrasjonene av DOC. I perioden april – september 2022 ble det eksempelvis hyppig målt kalsiumkonsentrasjoner på 50 - 100 mg Ca/l (data fra Eurofins), samt en gjennomsnittlig konsentrasjon av DOC på > 50 mg C/l og maksimumkonsentrasjoner på opp mot 150 mg C/l i 33 vannprøver analysert på laboratorium (tabell 3). Høye konsentrasjoner av DOC ut av filteret tidlig i prosjektet var forventet og har også blitt funnet av andre (Hoover mfl. 2016). Det finnes også metoder for praktisk å kunne ta hånd om dette (von Ahnen mlf. 2023). Det har blitt vist at biofilter vil lekke ut en del DOC det første året, samt at substratet kanskje mister 50% av effektiviteten, men etter dette holder seg stabilt på det nivået over mange år (Robertson, 2010). Konsentrasjonen av DOC ut av filteret, som er en proxy for løst organisk materiale, er også godt korrelert med totalfosfor og ammonium (se correlogrammet for prøvene tatt ut i felt, figur 19). Etter flommen ble konsentrasjonen av DOC ut av filteret redusert (figur 28), noe som kanskje kan indikere at bakteriefloraen og karbonkilden i filteret ble fortynnet, og at biotilgjengelig karbon for denitrifiserende bakterier ikke var tilstede i samme omfang som før flommen (figur 14). I perioder med lite tilgang til en biotilgjengelig karbonkilde vil man anta at bakterienes evne til å denitrifisere i filteret vil synke betraktelig. Med en god karbonkilde og et C:N-forhold på 2:1, skal være tilstrekkelig for å kunne få en fullstendig denitrifikasjon (Elefsiniotis & Li, 2006). I vannrenseanlegg blir ofte metanol ( $\text{CH}_3\text{OH}$ ) tilsatt som en karbonkilde med et forhold på 3:1, slik at denitrifikasjonen ikke skal svekkes i fravær på biotilgjengelig karbon (Ødegaard, u.å). I feltet i Nordlandsdalen ble det gjort et mindre forsøk mot slutten av april med å tilsette nettopp dette for å se om det var mulig og vekke filter F1 til live igjen, til tross for lave redoksnivåer etter flomeepisoden i september og lave temperaturer. F1 har hatt en relativ lav renseeffekt i januar, februar og mars 2023 sammenlignet med de samme månedene året før (figur 14). Ikke ferdige resultater fra metanoltilsetningen indikerer at dette kanskje har hatt en positiv effekt på denitrifikasjonsprosessen i filteret, da rensegraden i april var på ca 50%. Men, dette er usikkert og alle prøvene som er tatt under perioden har ikke blitt rukket å bli analysert hos Eurofins ennå. Dersom ikke metanol fungerer i filteret, kan kanskje suksessivt påfyll av nytt flismateriale, gjerne før temperaturen begynner å falle i feltet, være en løsning for å øke biofilteret sin evne til å holde aktiviteten til de denitrifiserende bakteriene i gang.

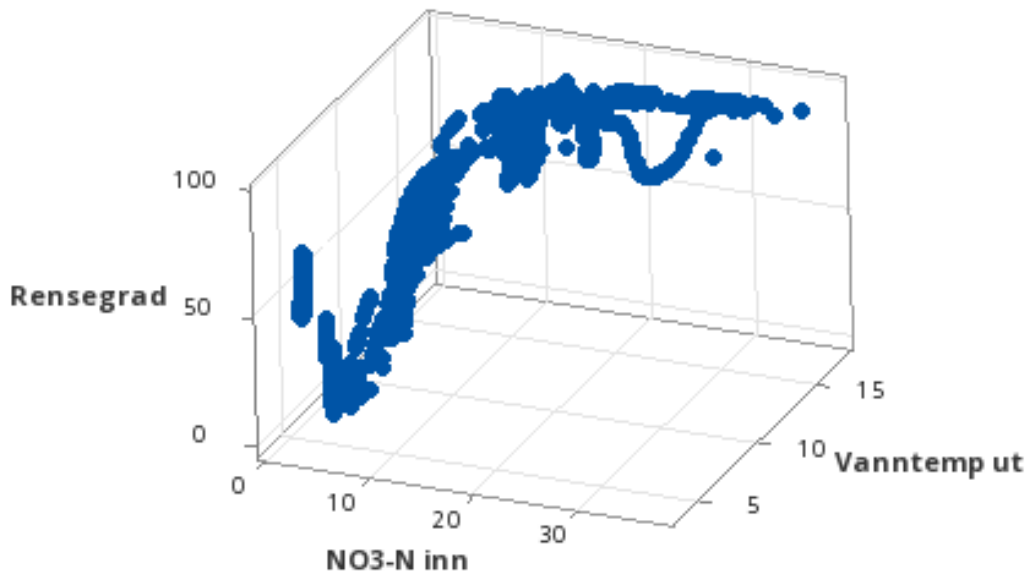
Figur 31. Plot med vanntemperatur ut av biofilter F1 og nitratkonsentrasjon ( $\text{NO}_3\text{-N}$ ) i forkammeret som forklaringsvariable for rensegrad av nitrat i biofilteret over perioden april – september 2022. Data er logget i felt.

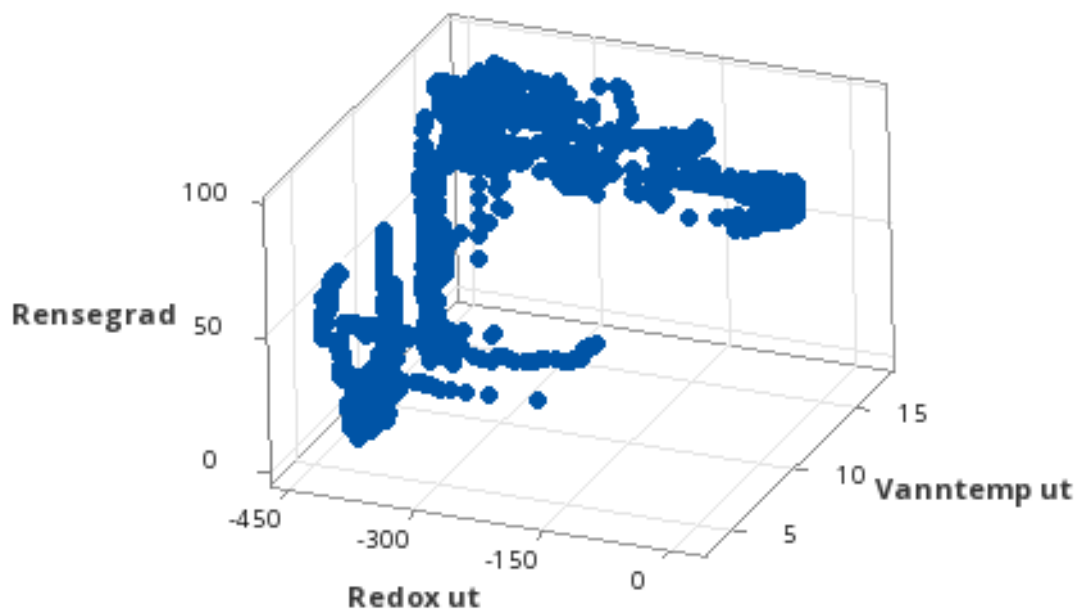
Figur 32. Plot med redokspotensiale og vanntemperatur som forklaringsvariable for rensegrad av nitrat i biofilter F1 over perioden april – september 2022.

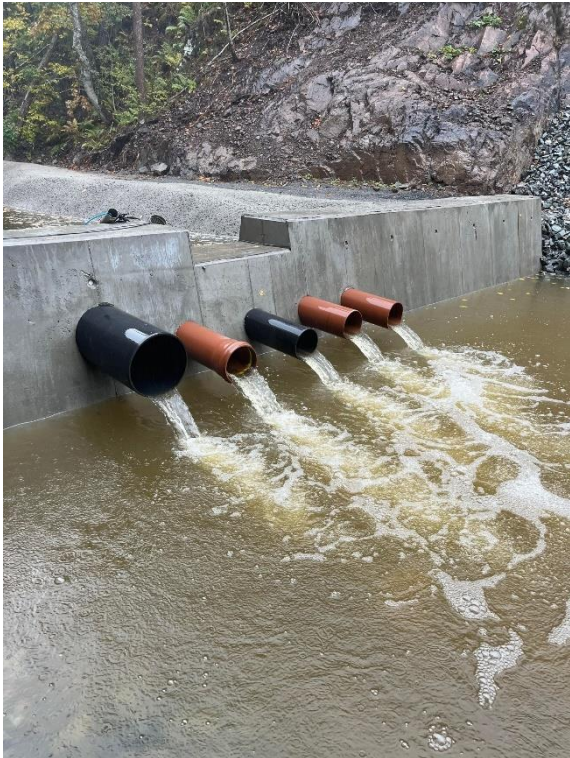
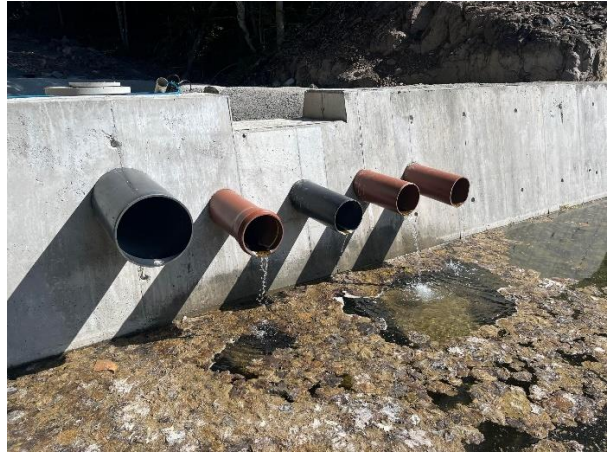
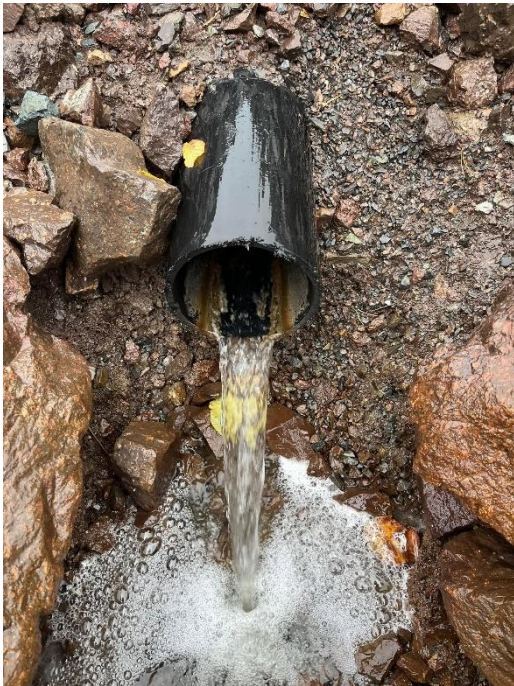
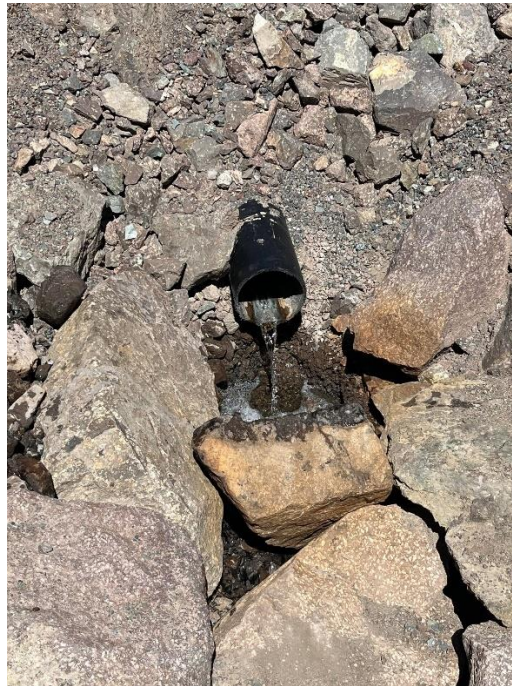
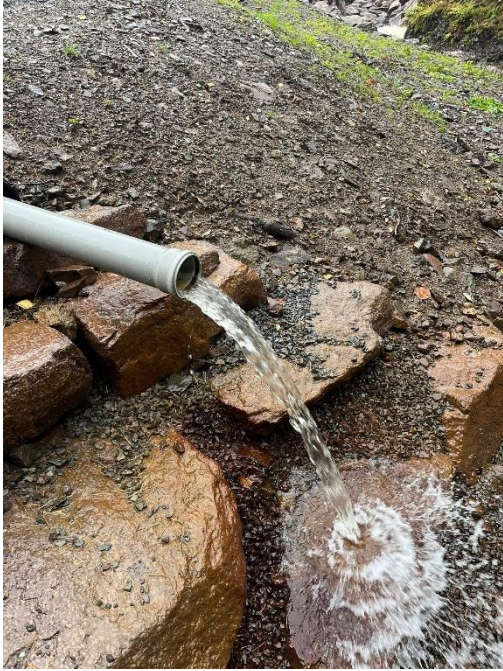
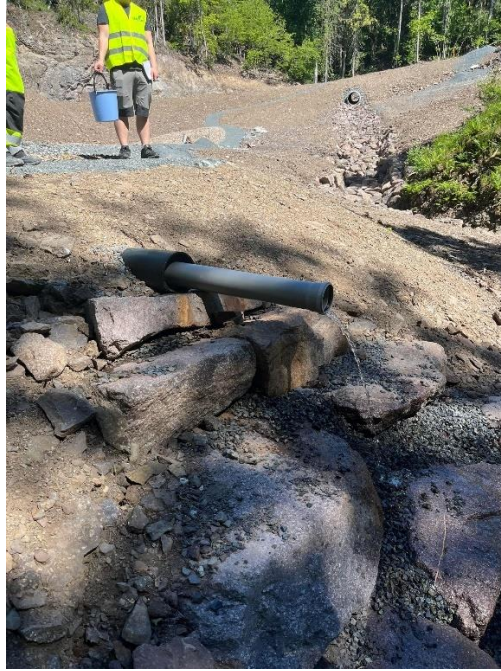
Vedlegg 3. Bilder fra flommen 27.09 og skadene som ble gjort på F1 INN og bilde av kummen til F2 INN som renner over. De første bildene av vann som renner er sammenlignet med bilder som ble tatt under feltforsøket (20.06.2022 – 27.06.2022 for å illustrere forskjellene på mye vann mot lite vann.

Kan tydelig se forskjell på vannmengden som kommer ut av uløpsrørene til F1 og F2. Også stor høyde forskjell på bildene av dam. Under feltforsøket var det flere cm opp til kummen som går i overløp, og under flommen var vannet flere cm opp på kummen. Nederste bilde er av vannet som renner over og ut av innløpskummen til F2 (F2 INN)(bilder, Magnus Evang).

Under flommen har filtrene mest sannsynlig fått tilført alt for store mengder med oksygenrikt vann på kort tid, og den hydrauliske belastningen på filteret har vært stor. Lavere vanntemperatur videre utover høsten etter flommen kan ha ført til at skaden av flommen med åpne ventiler inn til filteret har vært vanskelig å rehabilitere raskt, ettersom at kaldere forhold kan være lite gunstig for ny vekst av bakteriefloraen i filteret (Hover mfl. 2016; Moreno & Rojo, 2014). Etter flere påfølgende flommer ble ventilene til F1 og F2 justert (omkring 20. oktober), slik at de fikk tilført tilpassede mengder med vann ved høy vannføring i feltet for øvrig før vannet går i overløp (Roseth mfl. 2023). Den 27. september ble det gjennomført arbeid i felt for å kartlegge skader og gjennomføre vannføringsmålinger (bøttemetoden; se vedlegg 3 med bilder av flom). Bøttemålingene viste da at vannføringen inn i dam var på ca. 75 l/s. Utløpet til F1 hadde ikke store endringer i vannføring da jeg var i felt, men biofilteret fikk tilført så store mengder med vann at det hadde rent ut av kummen og gjort erosjonsskader ned mot biofilter F2. Biofilter F2 er mindre (rundt 180 m<sup>2</sup>) enn F1 (rundt 300 m<sup>2</sup>) (Roseth, pers. med., 2023.), og det ble beregnet at det gikk ca. 3,3 l/s ut av F2 som er dimensjonert for 0,5 l/s.
