Vägbyggnad

Kvalitet i byggskedet

Bättre kvalitet i vägbyggnadskedet

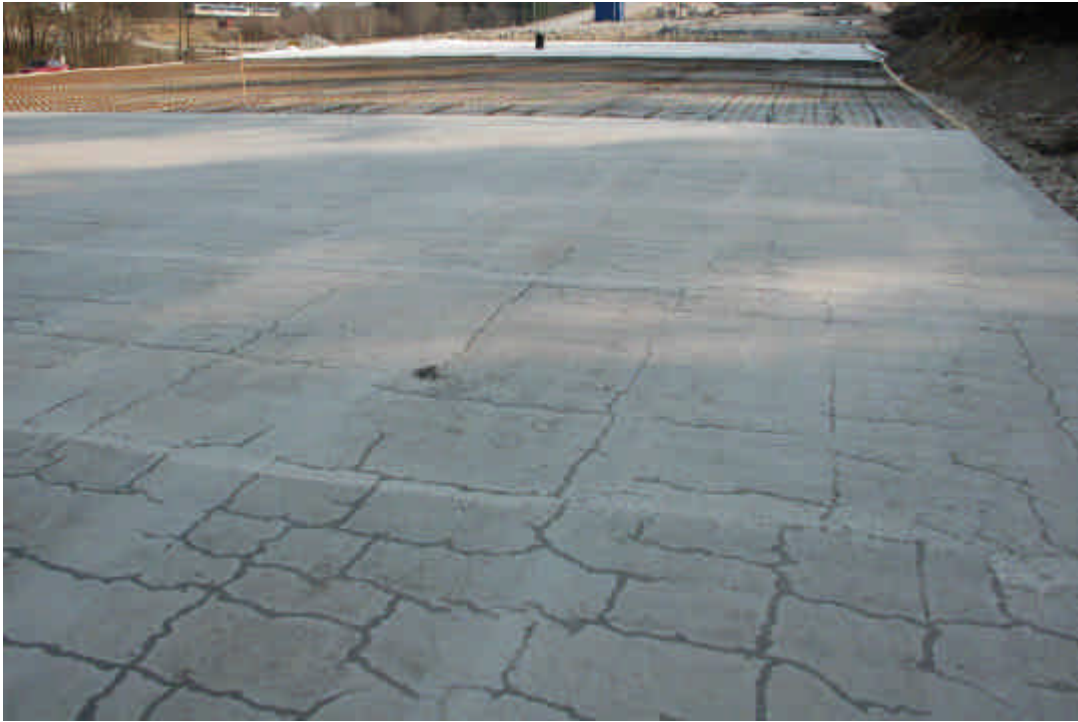
Se upp! Torksprickor på betongplattan kan innebära att salthaltigt vatten rostar sönder armeringen om beläggningen blir otät med tiden.

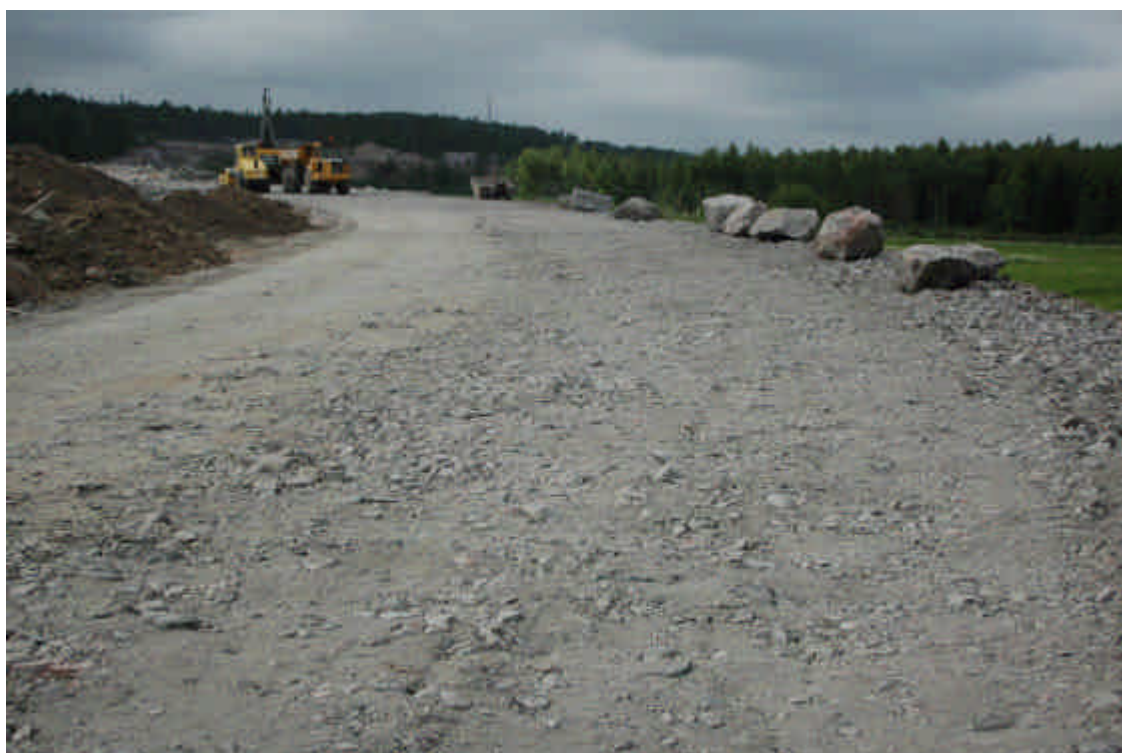
Bra! För stora block har lagts åt sidan för borttransport.

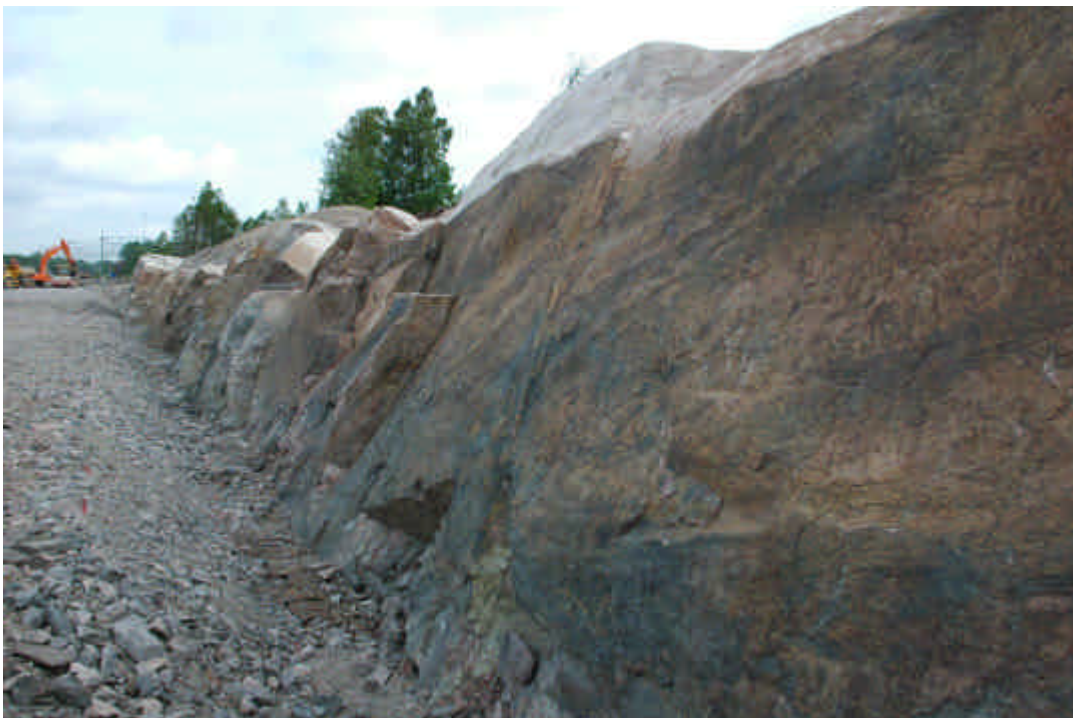
Bra avtäckt överyta på berg.

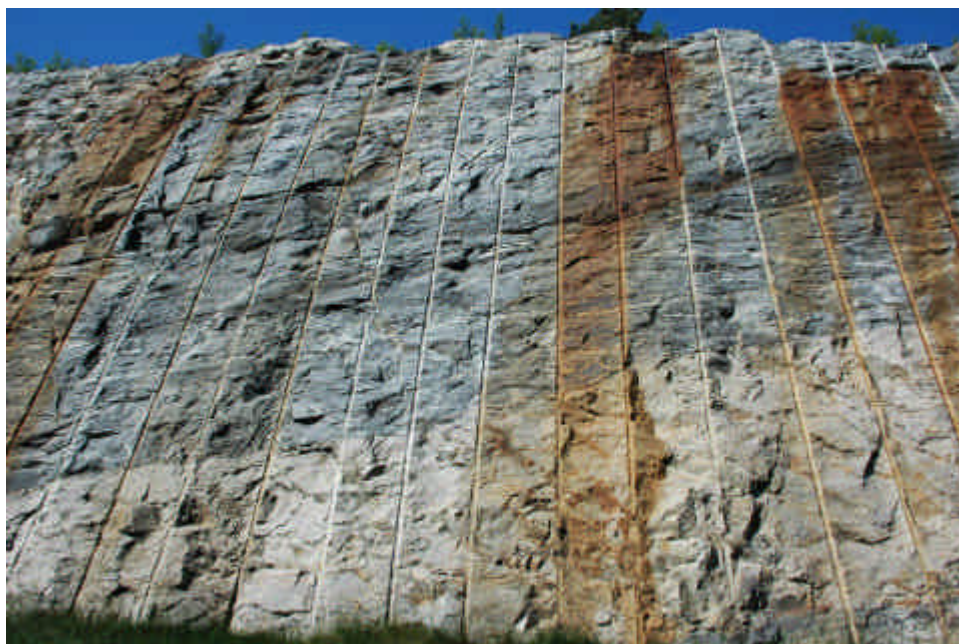
Bra! Raka fina borrhålor. Förspräckning ger det bästa resultatet bl.a. eftersom sprängämnets detonationspåverkan delvis stoppas av den spricka som skapats och därför inte förstör berget bakom kantsömmen. Framtida underhållskostnader för förspräckta bergslänter blir därför lägre. Alternativet med eftersprängning innebär att borrhålen i kantsömmen sprängs sist i en sprängsalva.

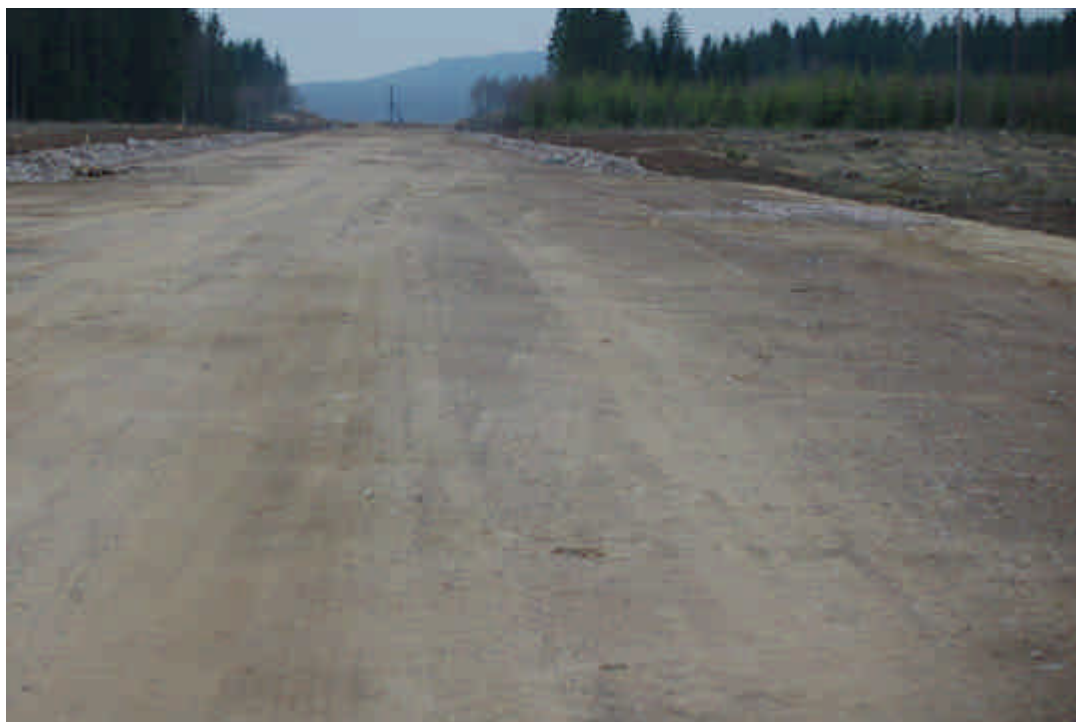
Bra! Terrassen skall ha sådan lutning att vattensamlingar inte kan bildas på ytan.

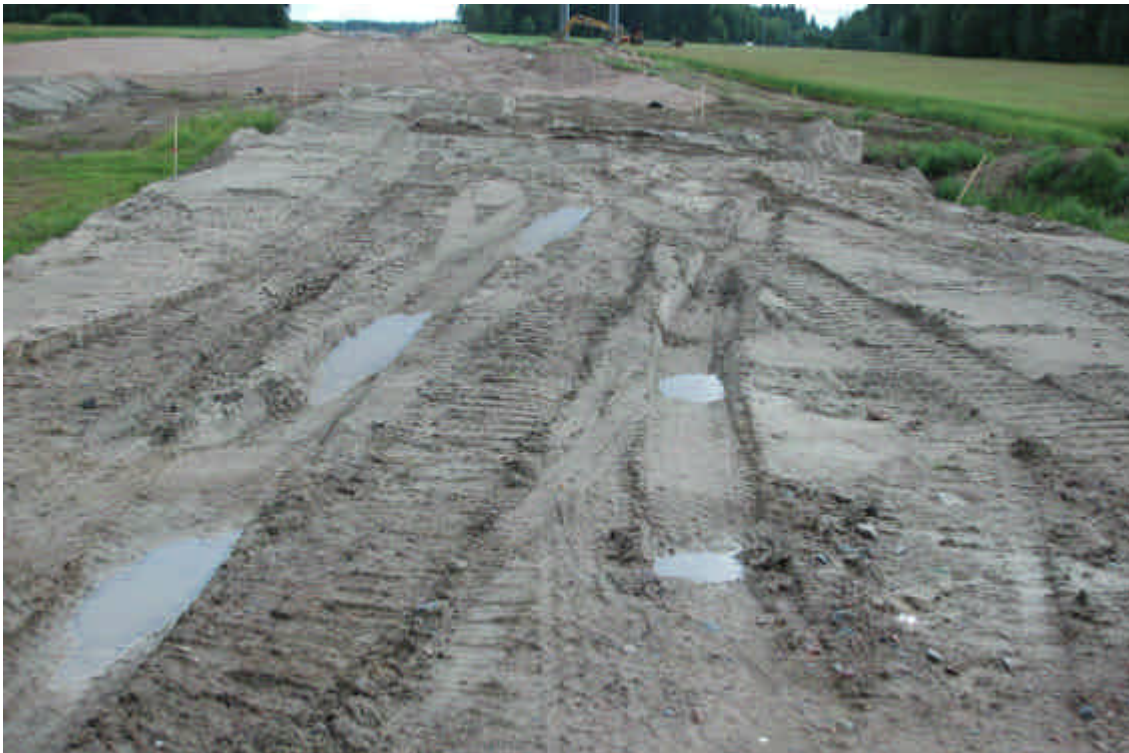
Se upp! Vid byggande med finkornig jord och risk för regn skall utlagda massor packas omedelbart med slätvals och överytan läggas i lutning.

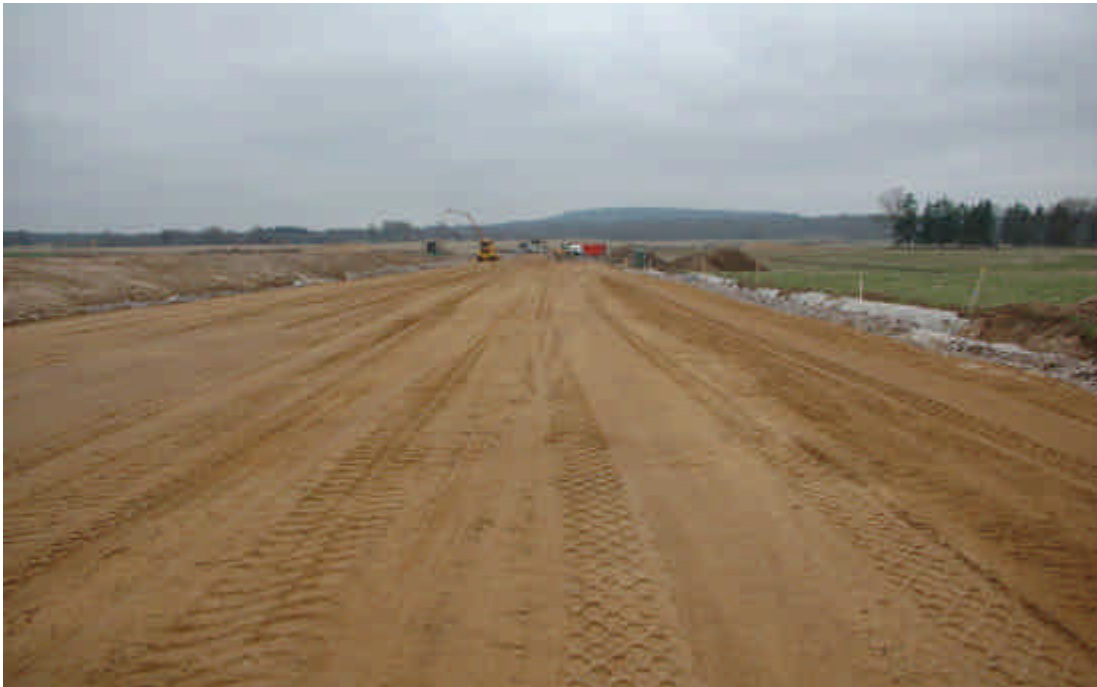
En välpackad och jämn terrass utan stående vatten. Viktigt att packningsarbetet utförs på rätt sätt med avsedda vältar.

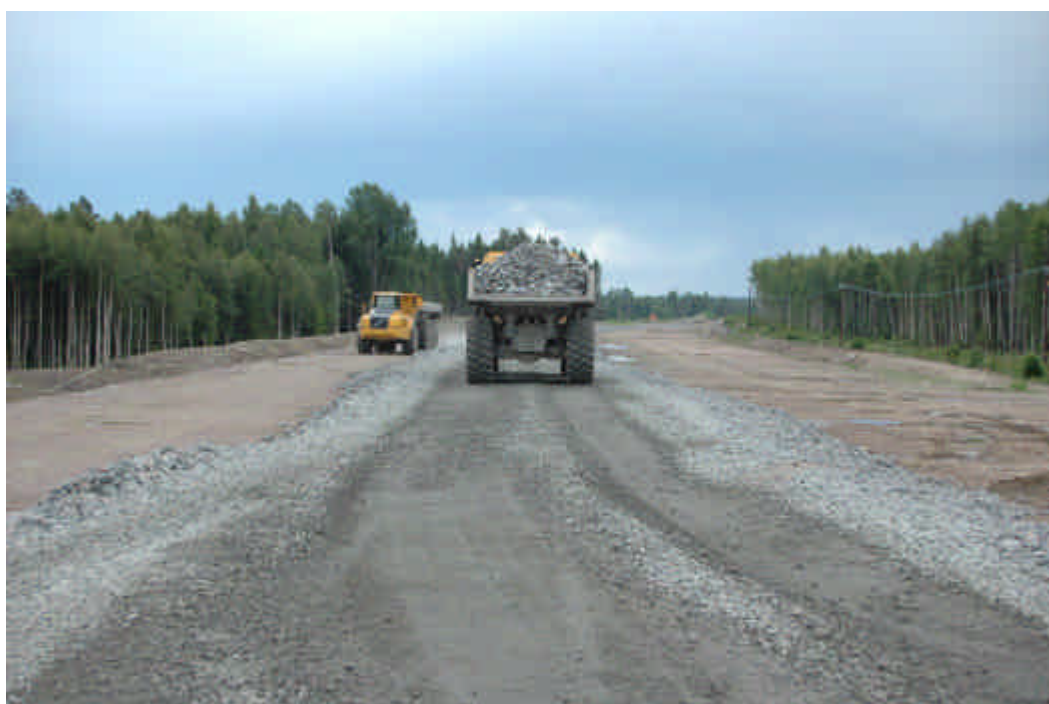
Bra! Transportväg på mittremsan i en motorvägssektion. Tjocklek enligt tabell E3.1-1 ATB VÄG kapitel E.

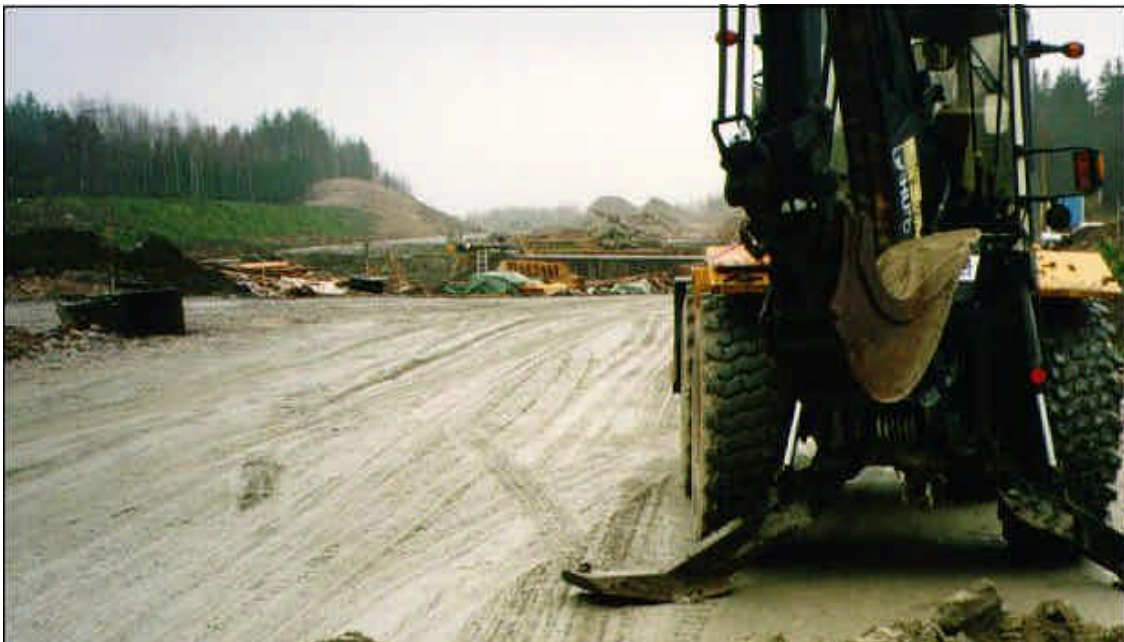
Ej bra! Yta på sönderkört förstärkningslager. Detta leder till spårbildning på färdig väg. Lägg ut ett skyddslager då bergmaterialet inte tål transporter.

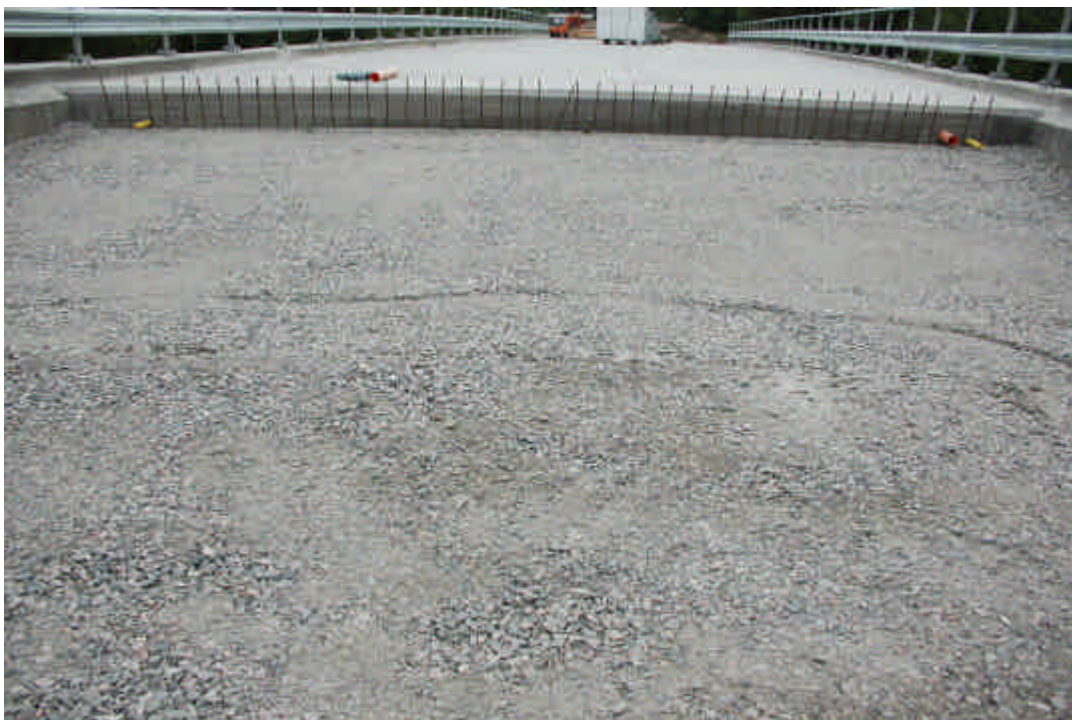
Bra packat framför bro. En noggrant utförd motfyllning med rätt material, vattning och packning inte ger några sättningar när undergrunden är stabil.

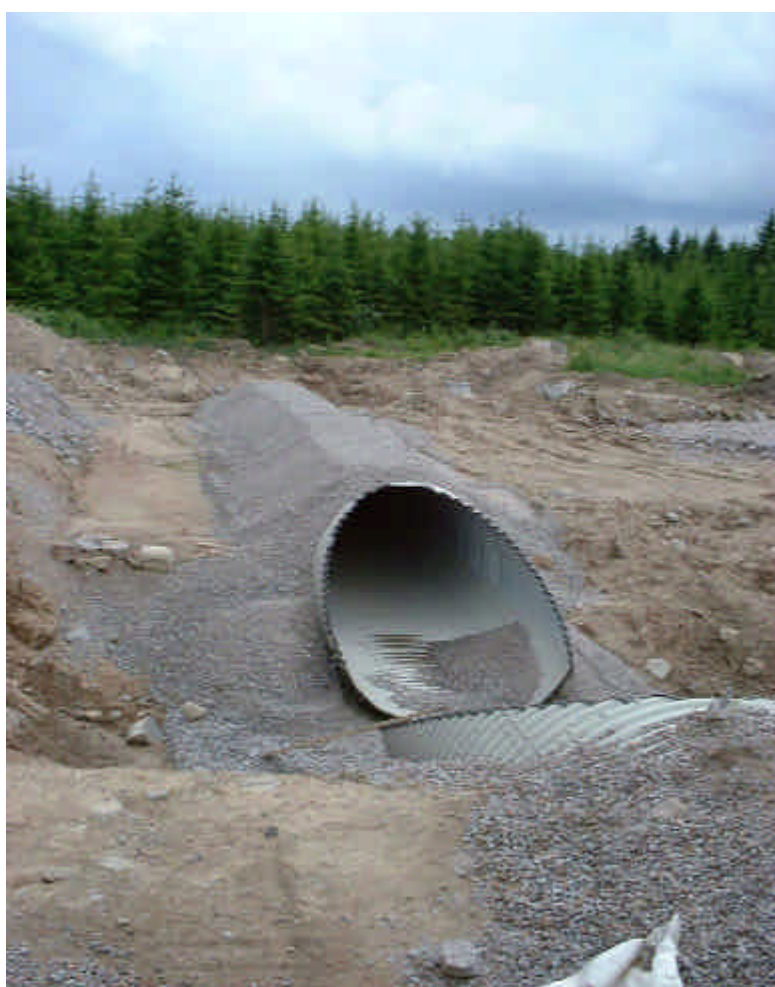
Bra! Täcksikt med fint grus runt plåttrumma enligt föreskrifter.

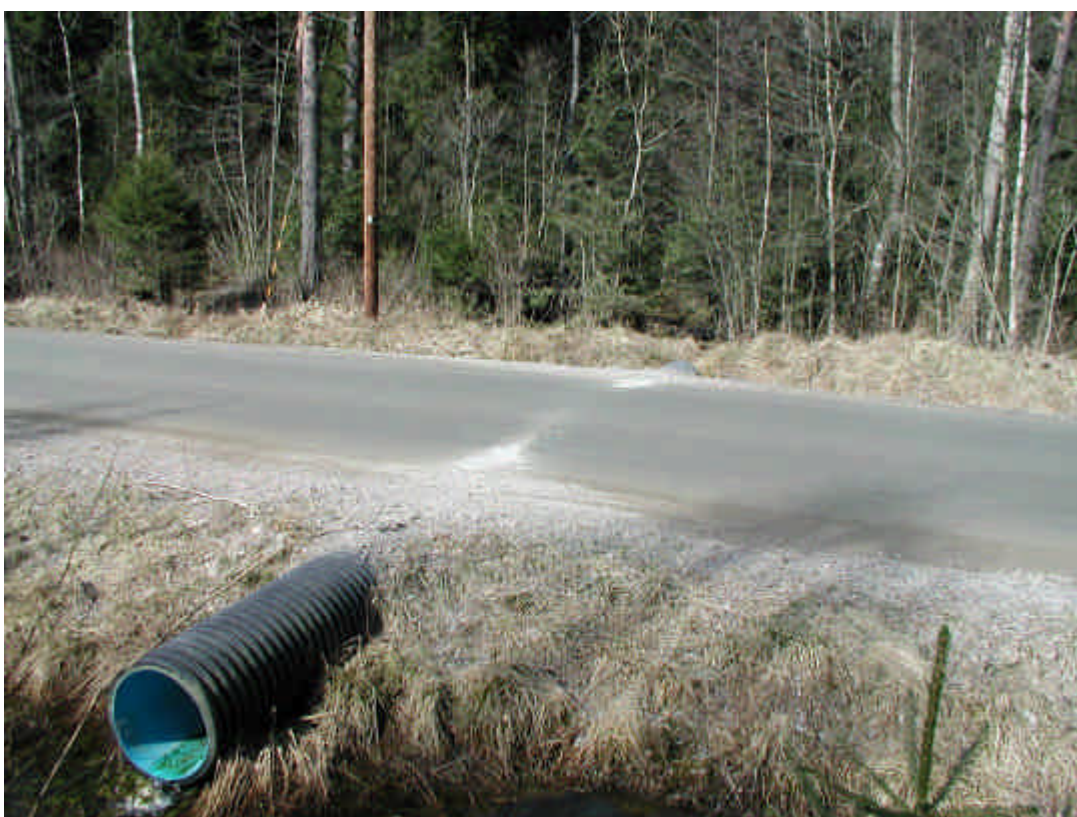
Ny plastrumma under befintlig väg. Fyllning över ledningens eller trummans hjässa skall minst ha den tjocklek (skyddstäckning) som anges i tabell CE/5 i AMA 98.

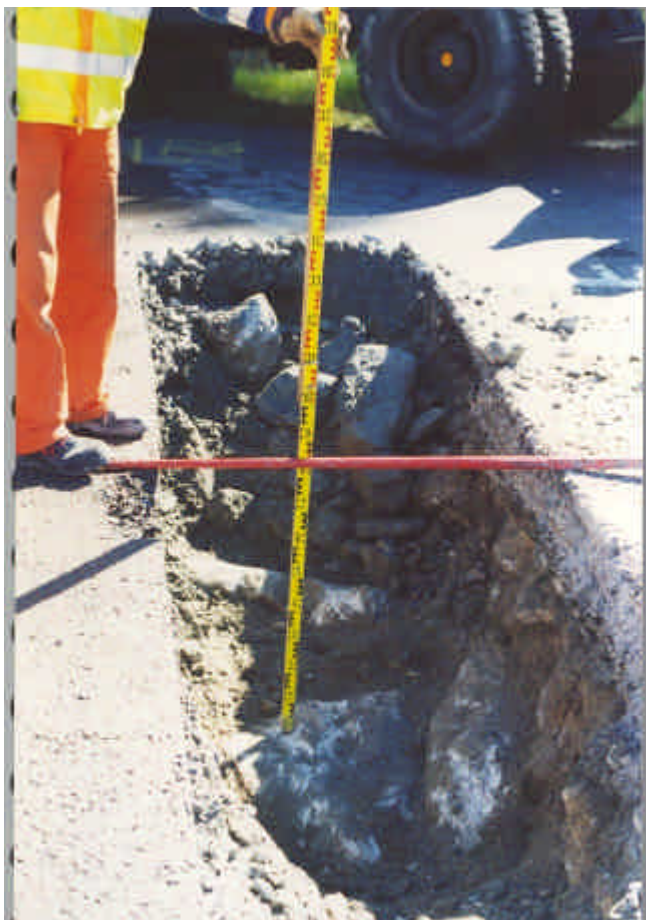
För stora block för högt upp i vägkroppen!

Eftersom vägens terrassnivå inte ligger på tjälritt djup så skall större stenar närmast terrassytan avlägsnas. Dessa stenar kommer annars att lyftas upp mot vägytan där de orsakar ojämnheter.

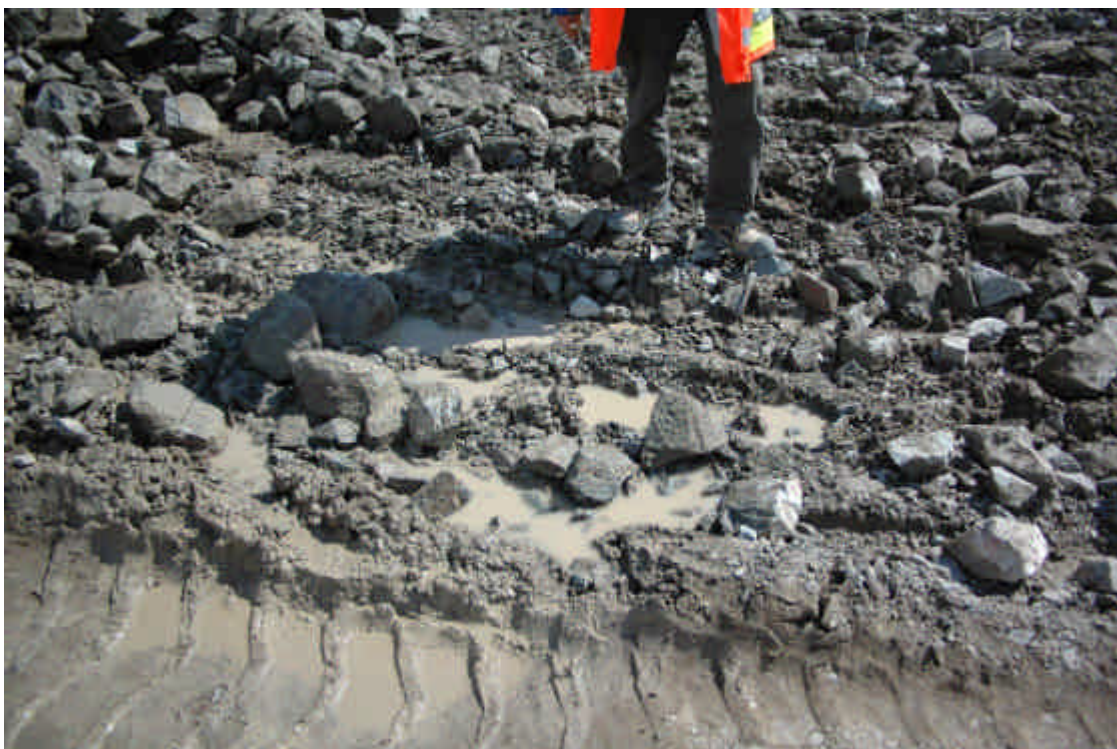
OBS! När risk föreligger att material i under- och överbyggnad blandar sig med varandra så att formförändring eller konsekvenser för bärlighet uppstår skall materialskiljande lager användas.

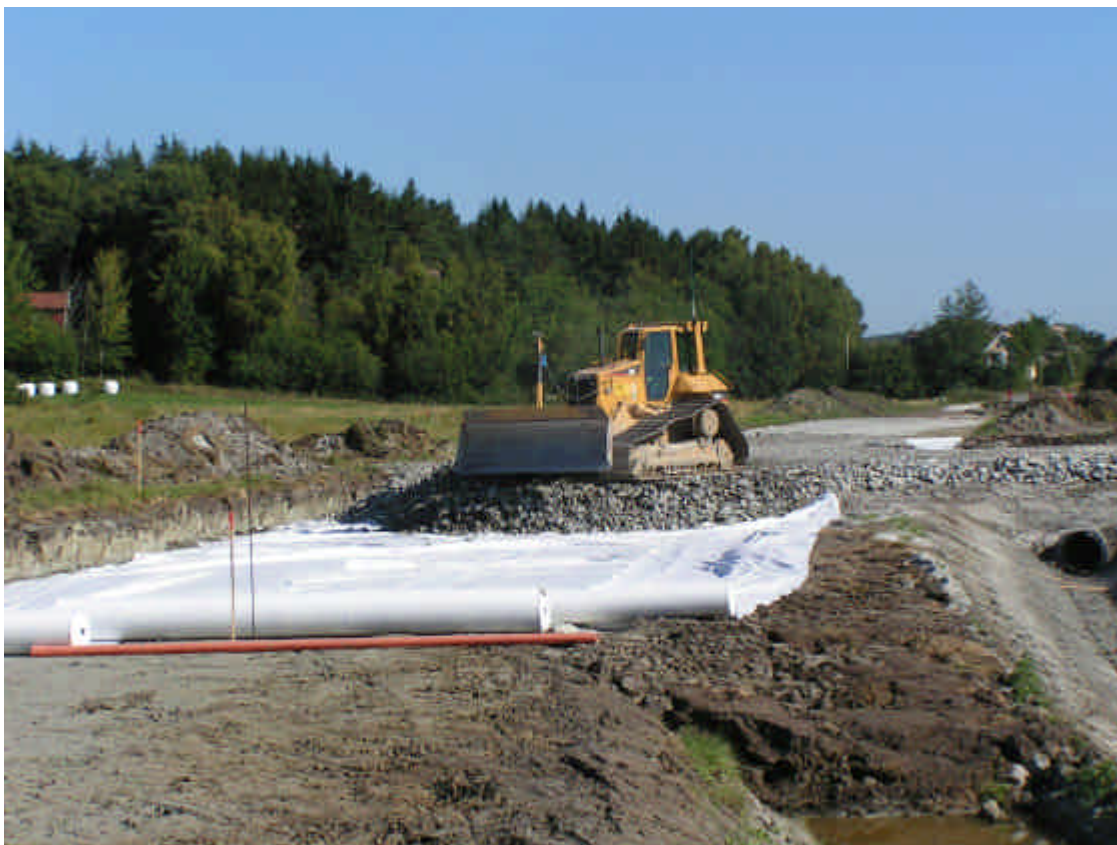
Bra! Låt fiberduken ligga upprullad tills dess att förstärkningslagret läggs på. Skarvning med överlapp minst 0.5m enligt ATB VÄG E10.2.2.

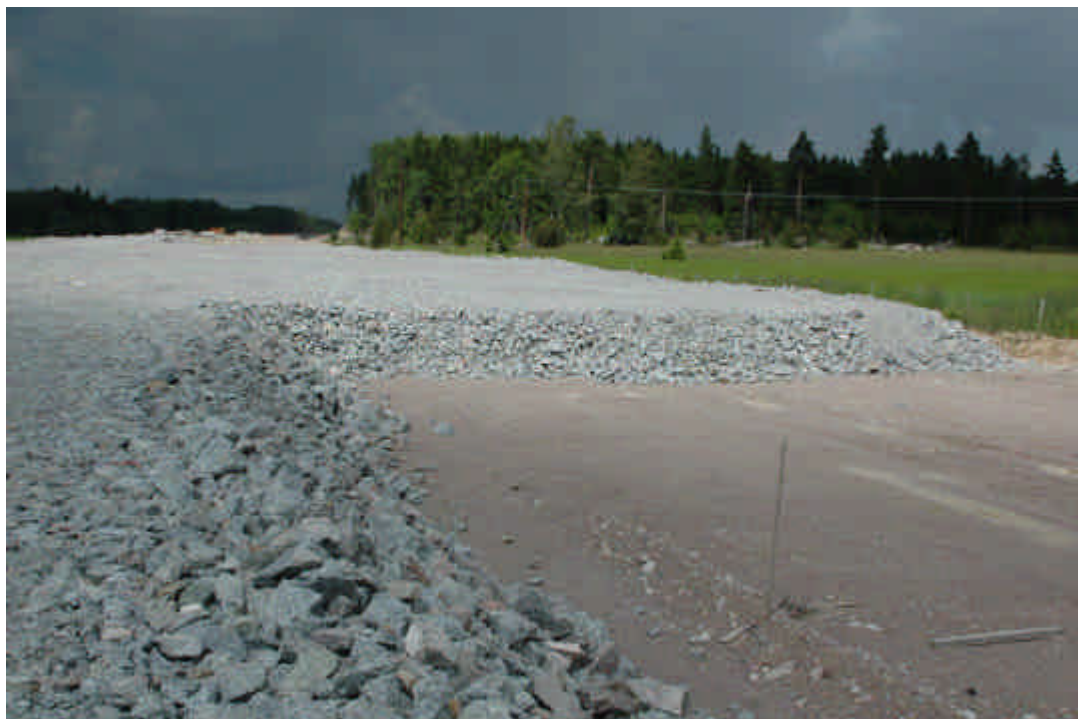
Bra! Ett jämt krossat och utlagt förstärkningsmaterial på jordterrass.

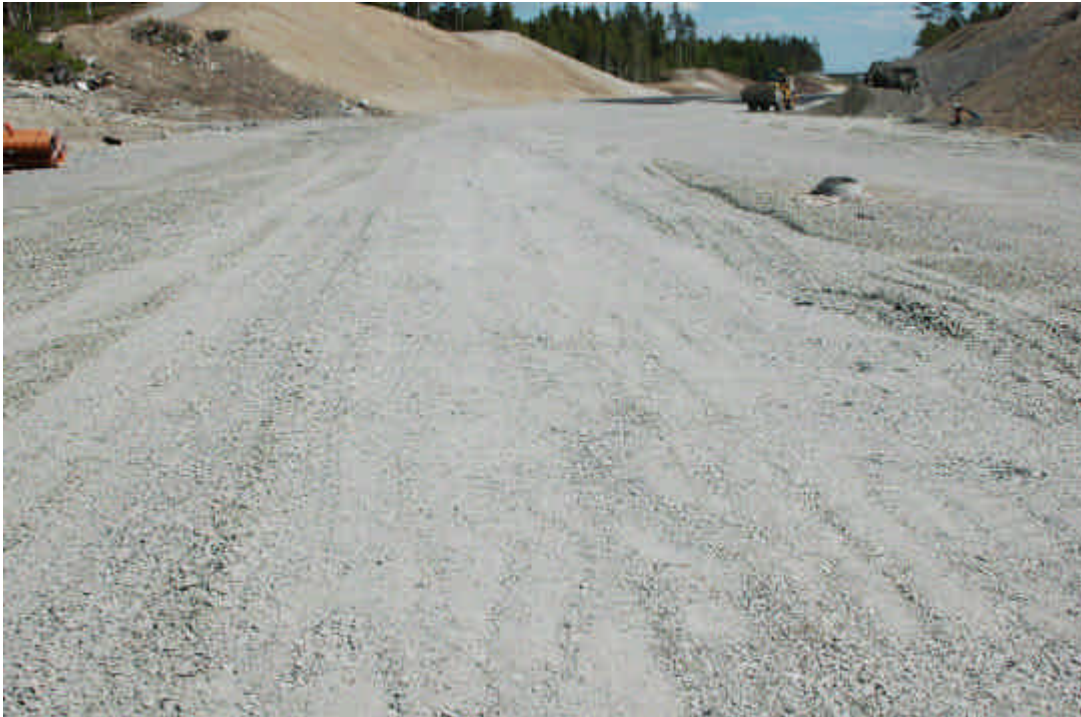
Väl utlagt bärlager där transporter på hela bredden har hjälpt till att packa.

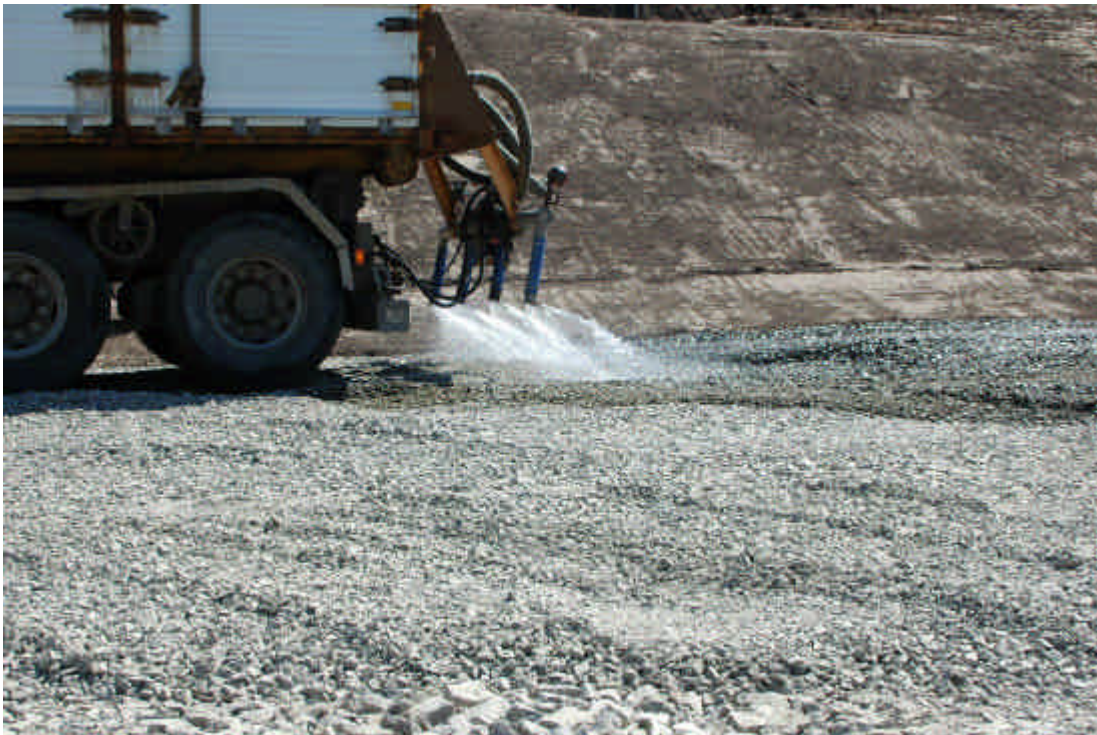
Viktigt! Bärlagret skall vattnas väl! Risken för separation minskar och man uppnå optimal packningsgrad.

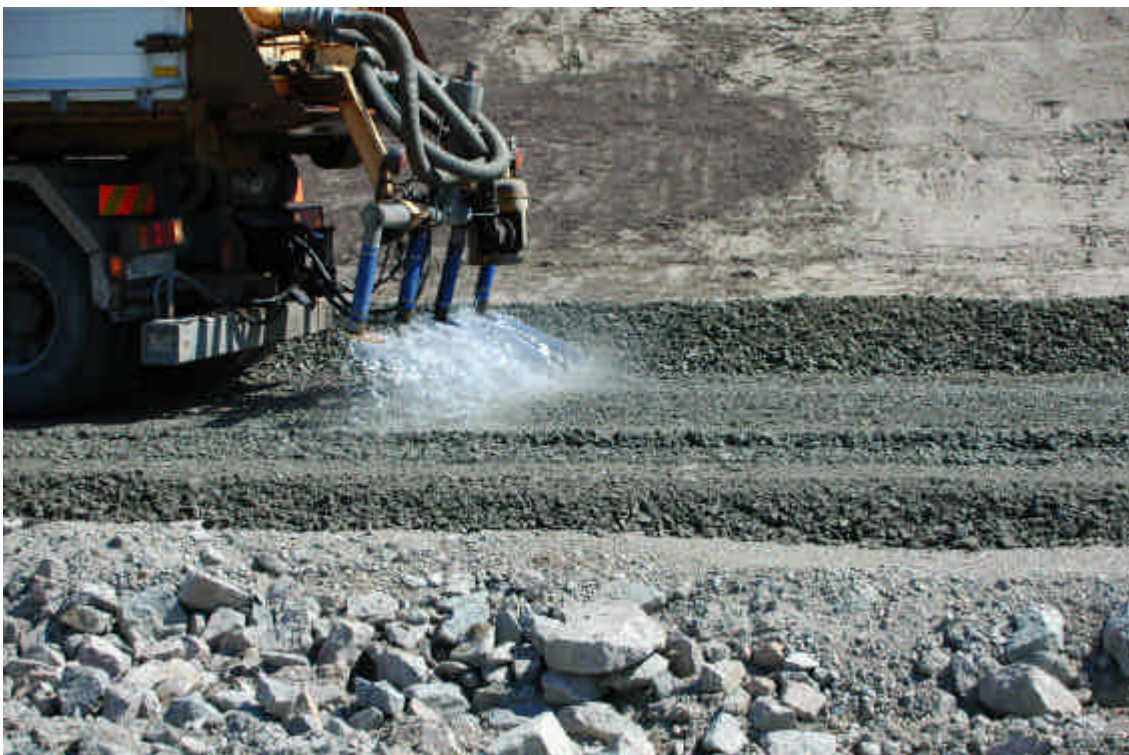
Bärlagret vattnas igen efter hyvling.

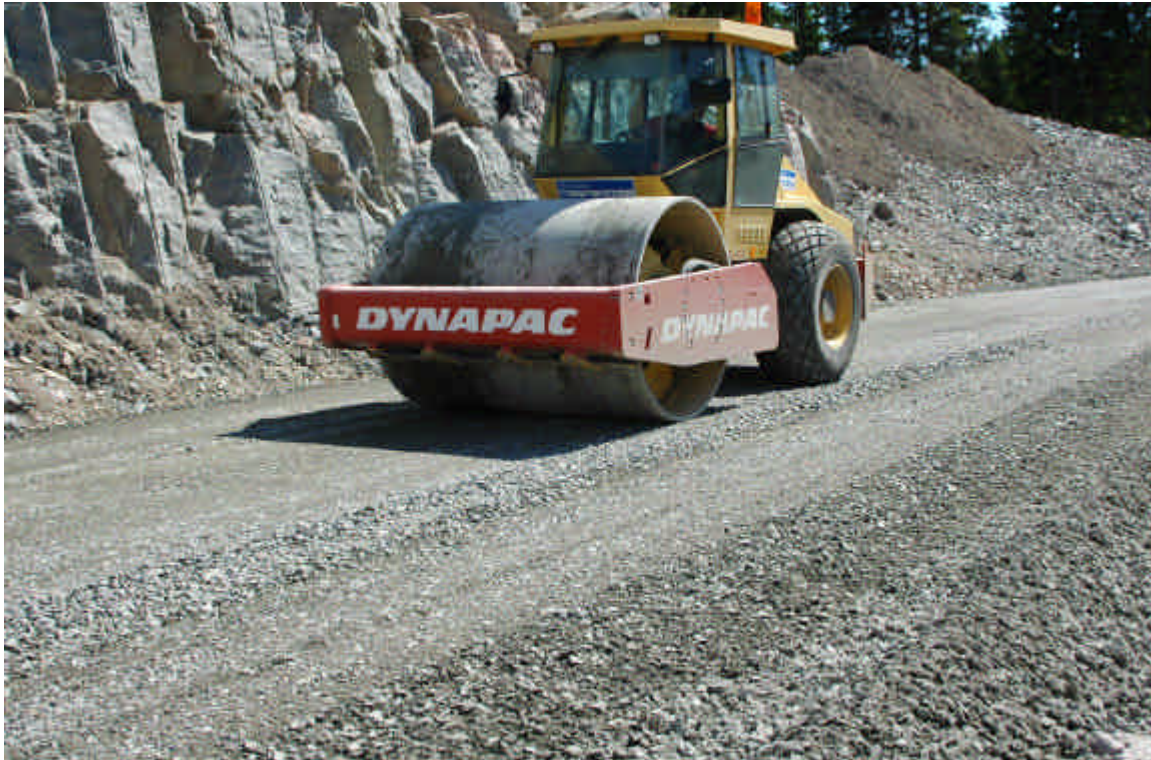
Bärlagret vältas med konstant hastighet tills bärigheten, mätt med vältmätare, inte ökar mer. Tänk på att om sista överfarten görs med statisk last erhålls en bättre packning i överytan.

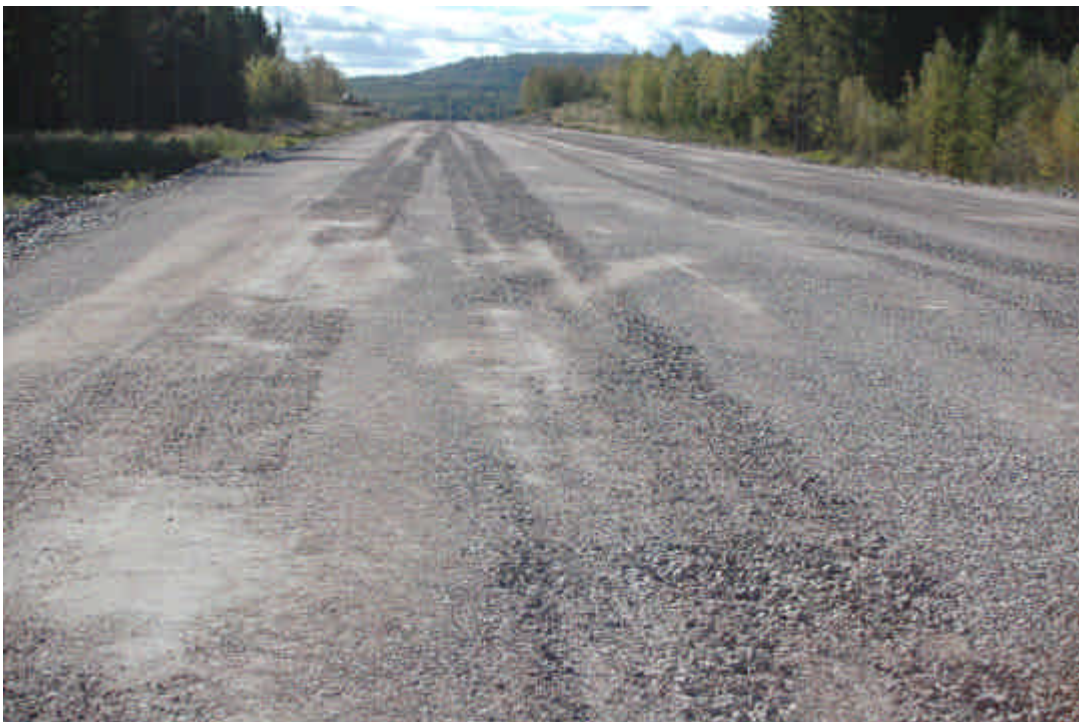
Se upp! Ett färdigpackat och accepterat bärlager skall kontrolleras på nytt om materialet har trafikerats! Undvik att trafikera färdiga ytor!

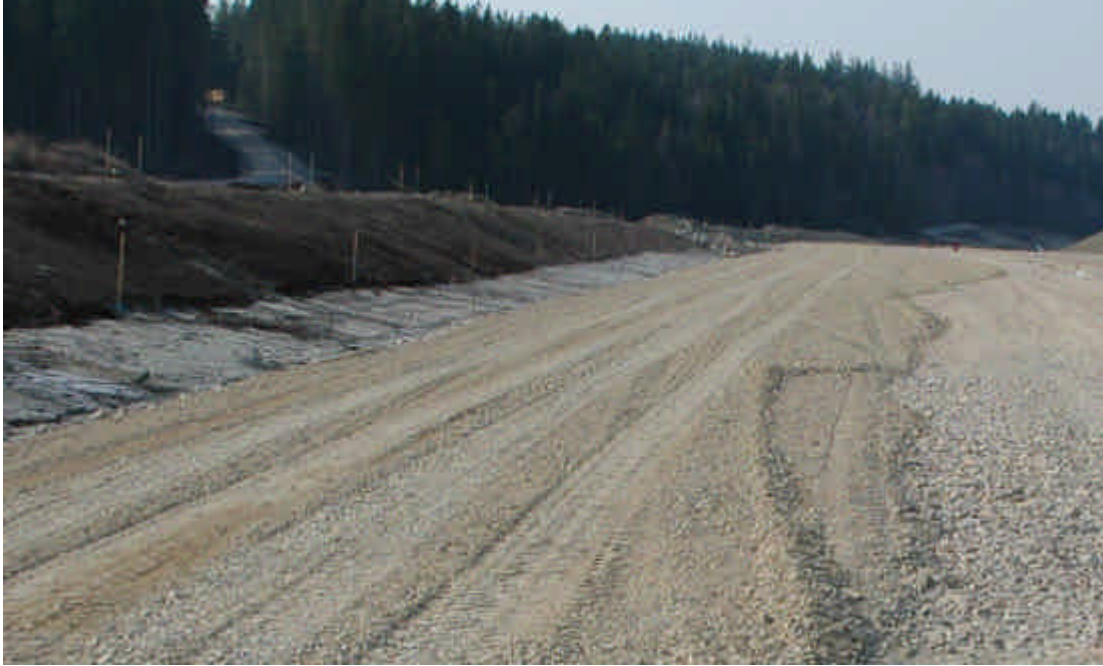
Bra! Transport på provisoriskt bärlager som sedan byts ut.

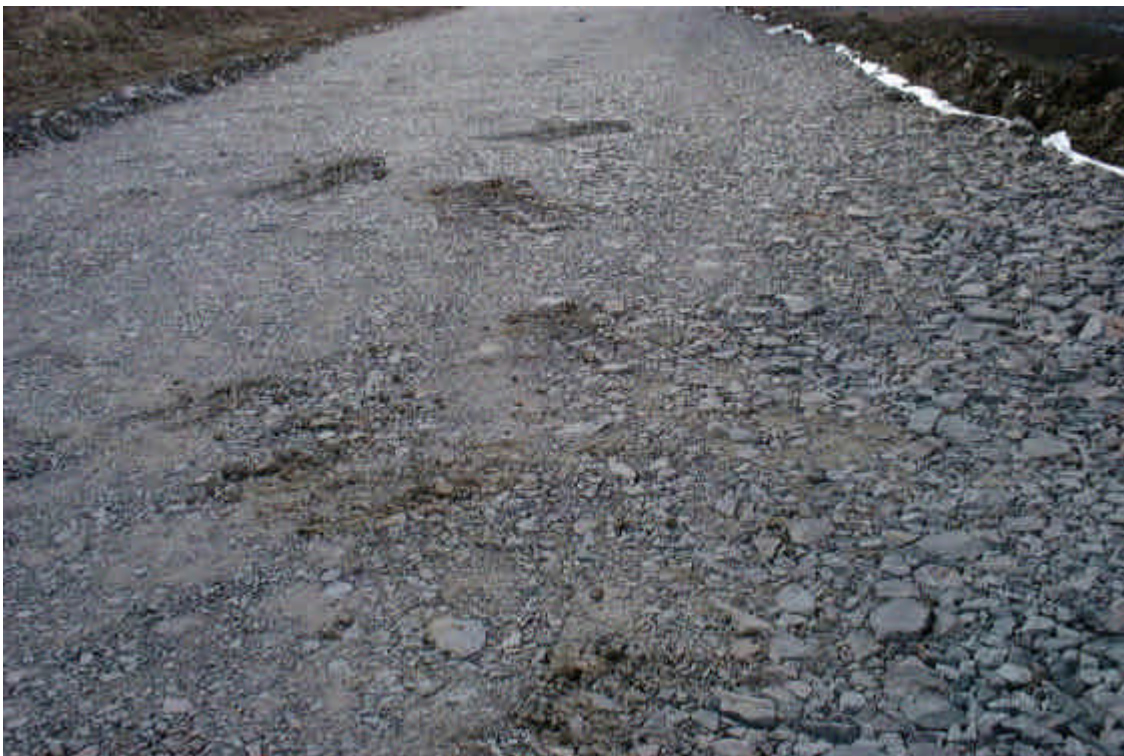
Jordspill tas bort!

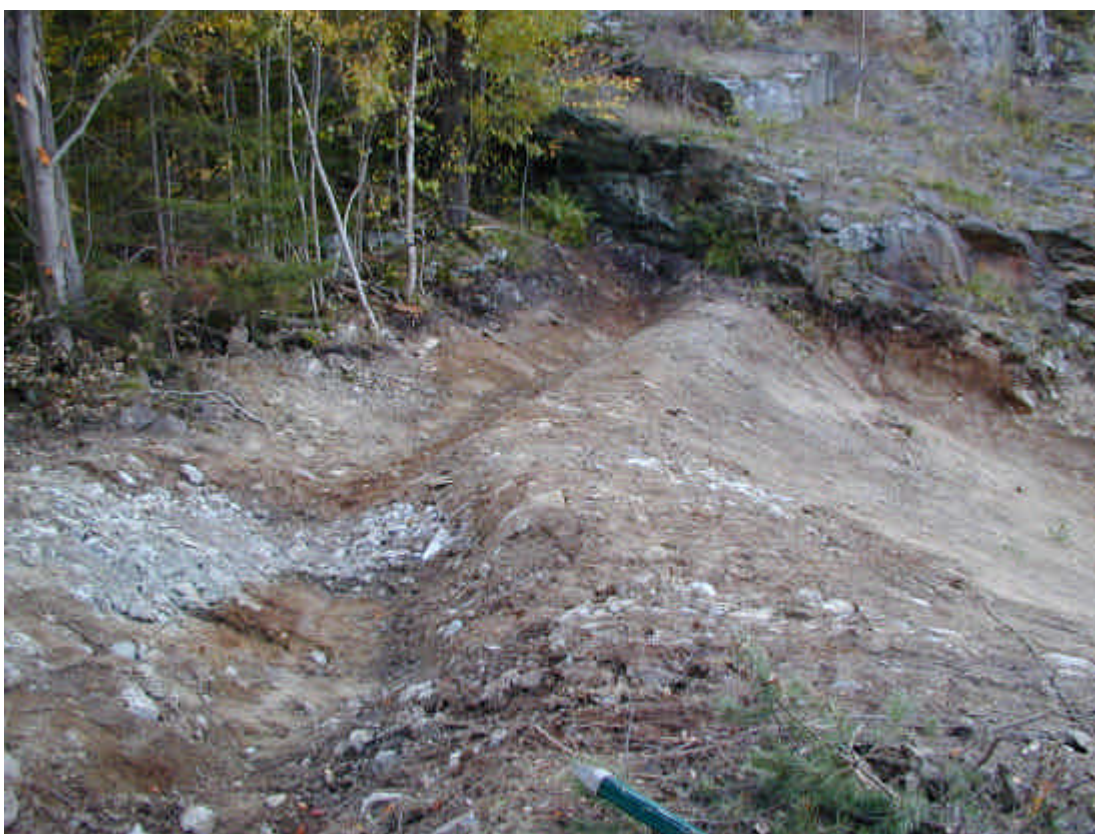
Bra! Enkel åtgärd som erosions-skydd.

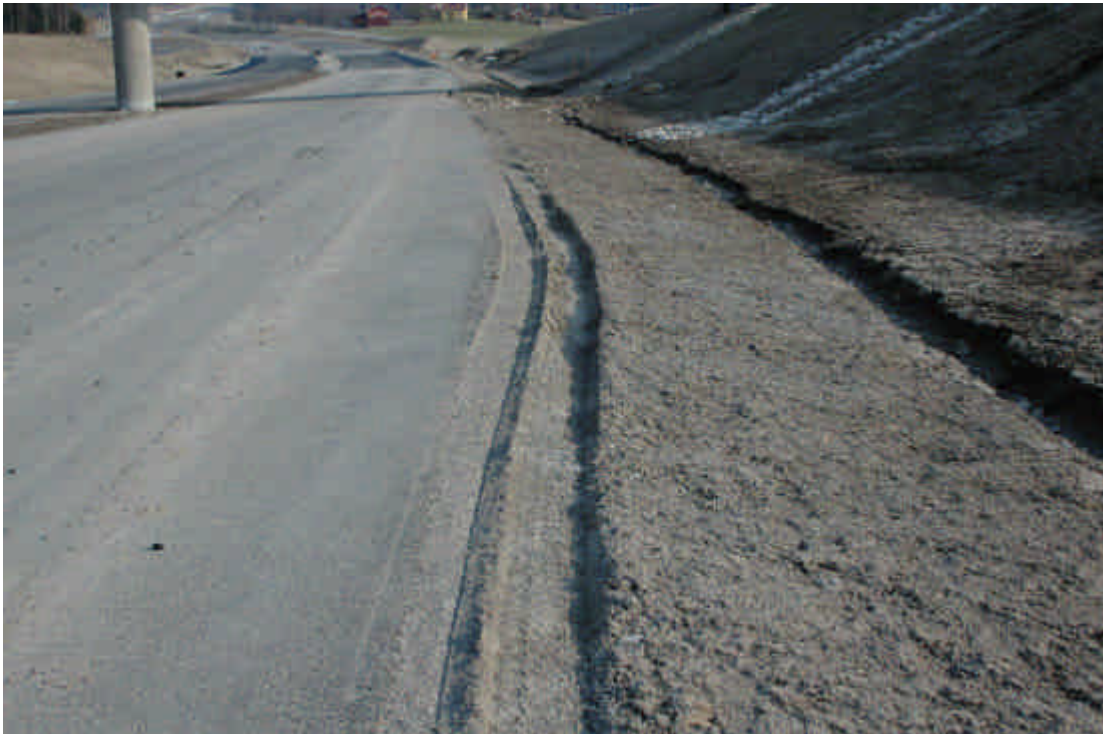
Innerslätten skall vara körbar även för tyngre fordon.

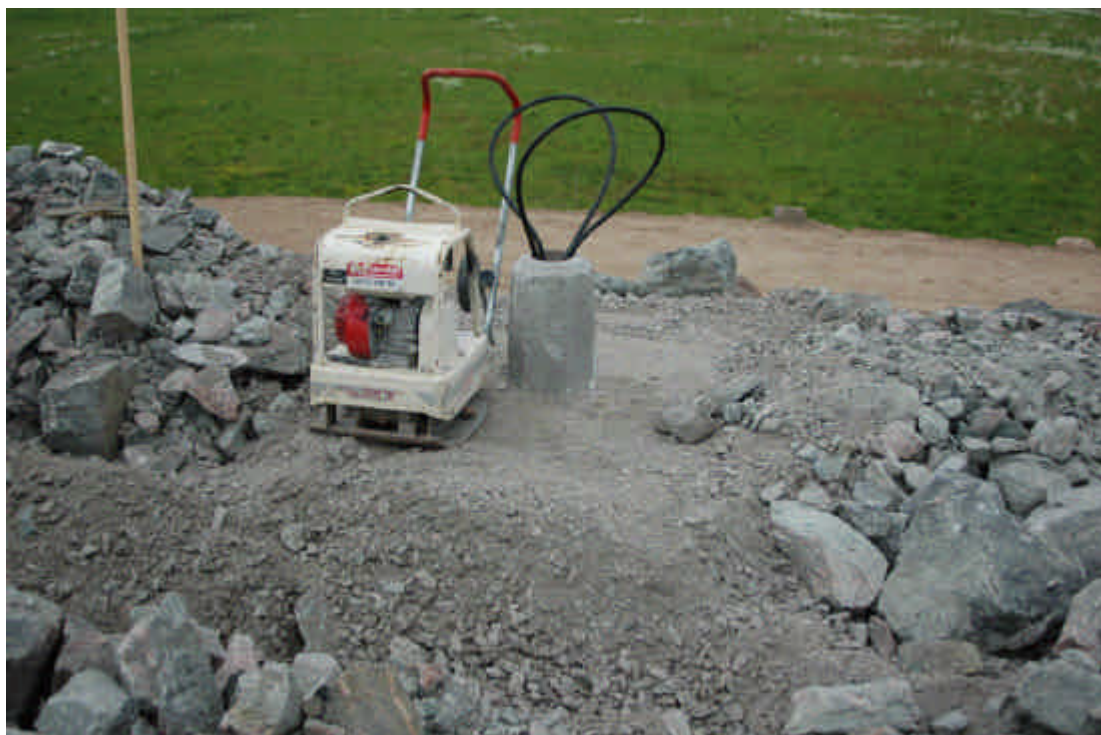
Bra! Noggrann packning runt fundament med fint material.

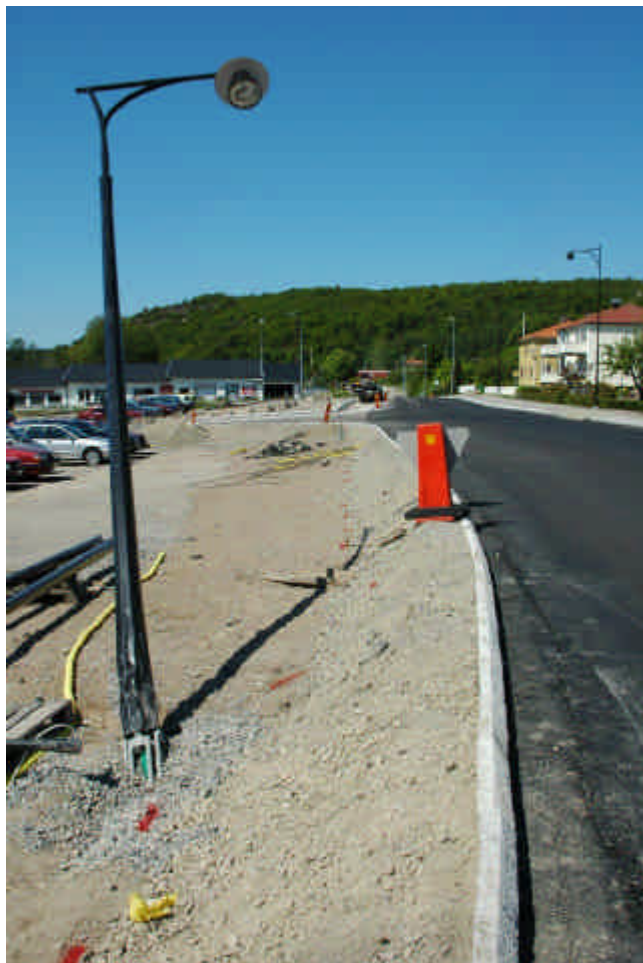
Dåligt packat kring- och fel höjd på fundament! Fundamentet med stolpen har vikt sig vid påkörning. Enbart stolpen skall ge efter vid påkörning. Fundamentets överyta skall vara 5 till 10cm över packad grusyta.
