FoU-prosjektet Kai Sjursøya - Kloridbremsende overflatebehandling av betong

10 års felteksponering

Statens vegvesens rapporter

Nr. 77

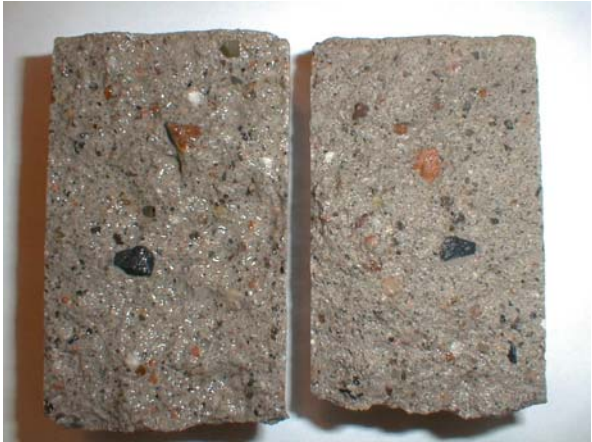
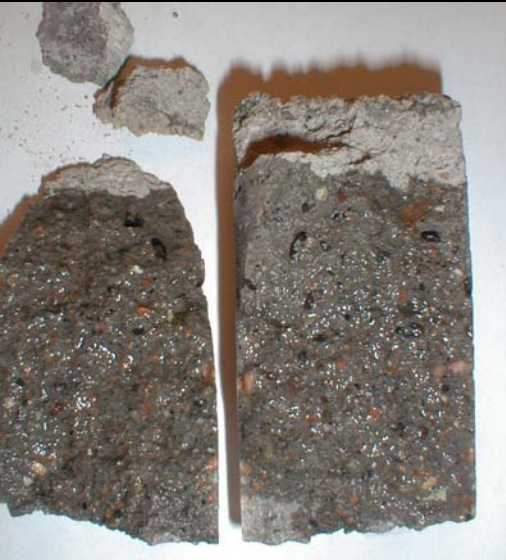
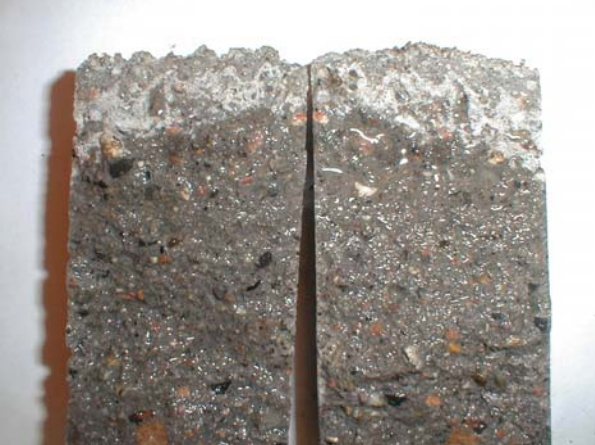
Tabell 5 Bruddflater etter dypping i vann - inntrengingszone synlig som lys grå sone

| <p>Bjelke i akse 12 C35 + Rescon Silimp 100</p> | <p>Uk dekke, felt 41 StoCryl HG 200</p> | <p>Uke dekke, felt 46 Sika Conservado 201</p> |

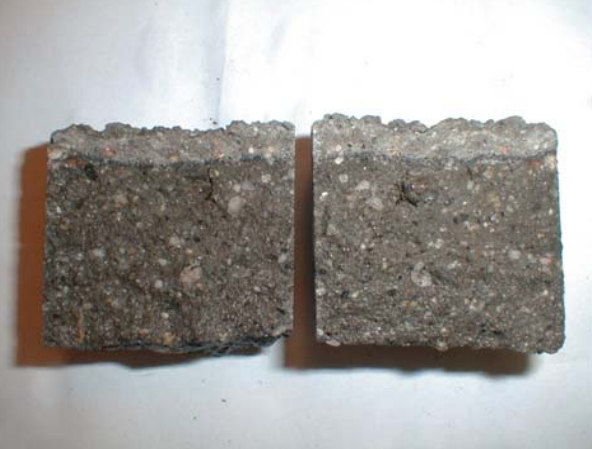
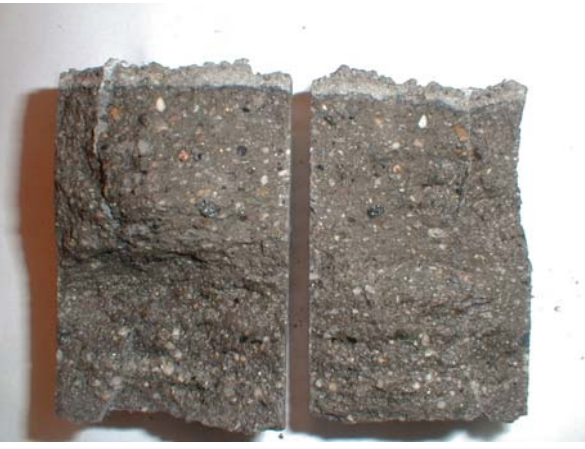
| <p>Uk dekke, felt 47V T4 + Optiroc Imp.Cream</p> | <p>Uk dekke, felt 47H T4 + Optiroc Silimp 240</p> | |

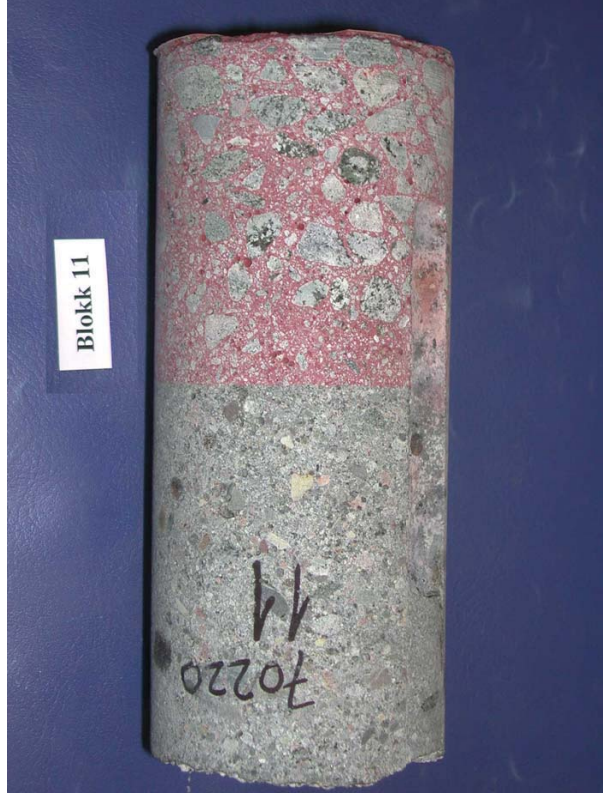
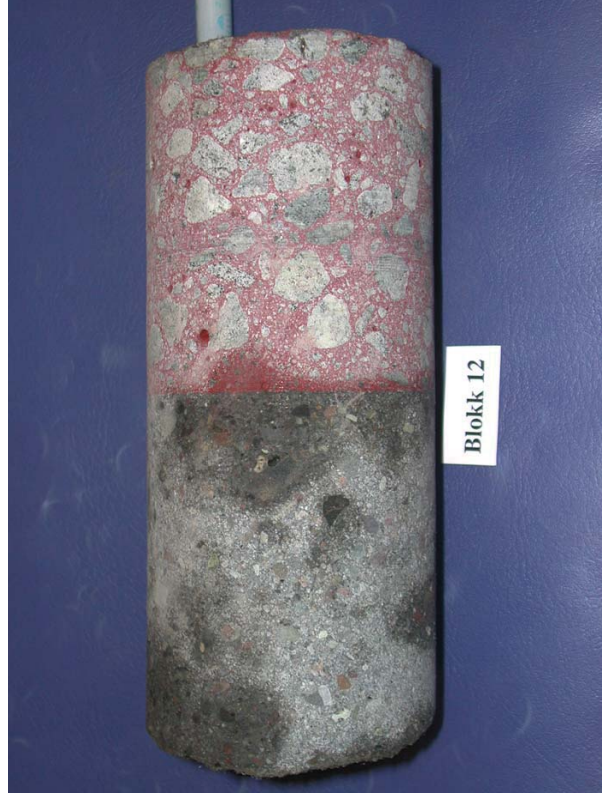
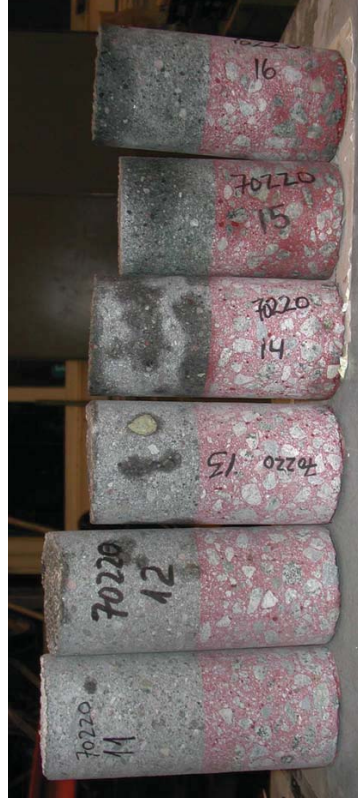
Kjerner fra blokk 11-16

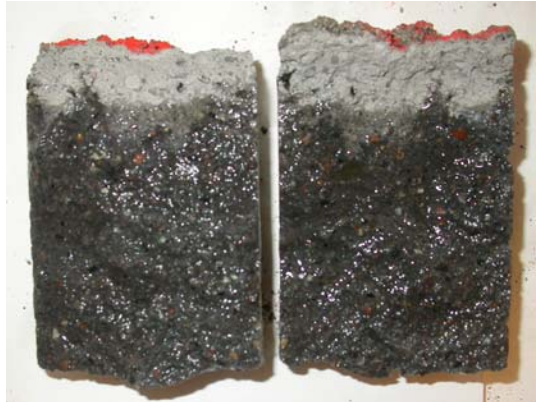
Tabell 2 Kjerner fra uk dekke - Bruddflater etter dypping i vann, inntrengingszone synlig som lys grå sone - 2004

| FY | FM | FI |
|--|---|--|
| <p>41 FY StoCryl HG 200</p> | <p>41 FM StoCryl HG 200</p> | <p>41 FI StoCryl HG 200</p> |

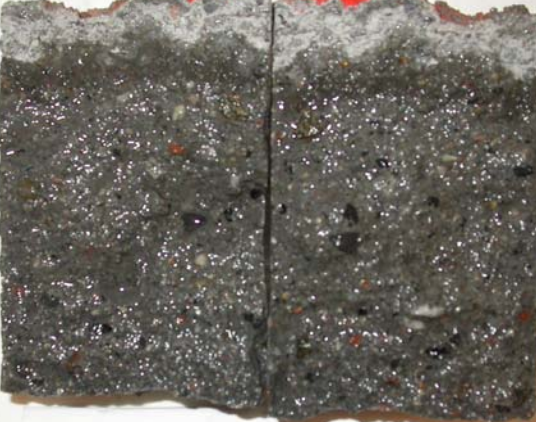
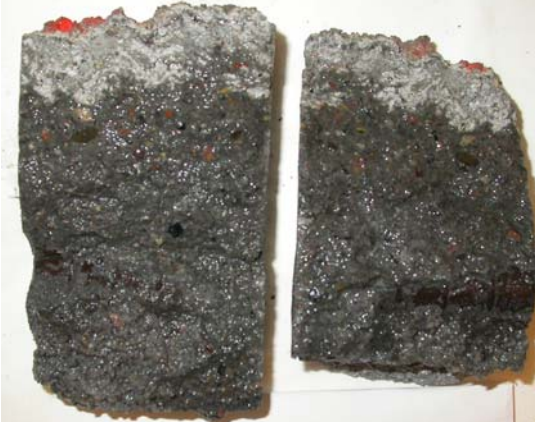
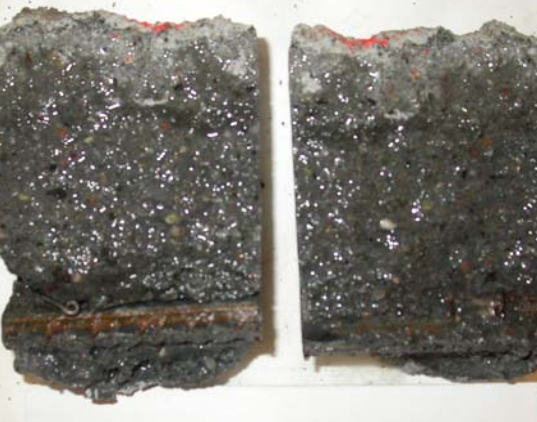
| FY | FM | FI |
|--|---|--|
| <p>46 FY Sika Conservado 201</p> | <p>46 FM Sika Conservado 201</p> | <p>46 FI Sika Conservado 201</p> |

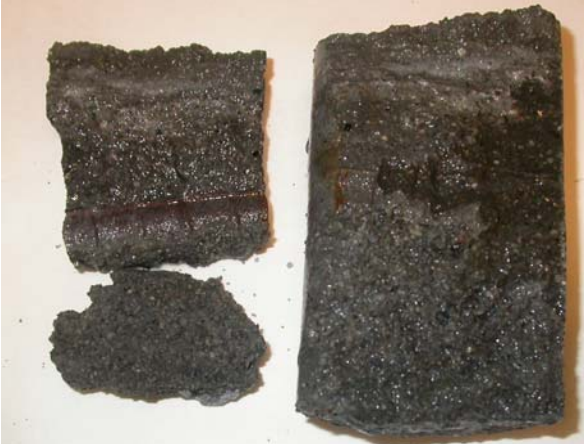
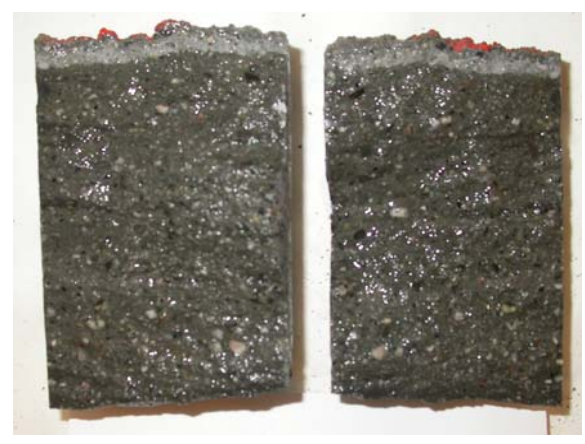
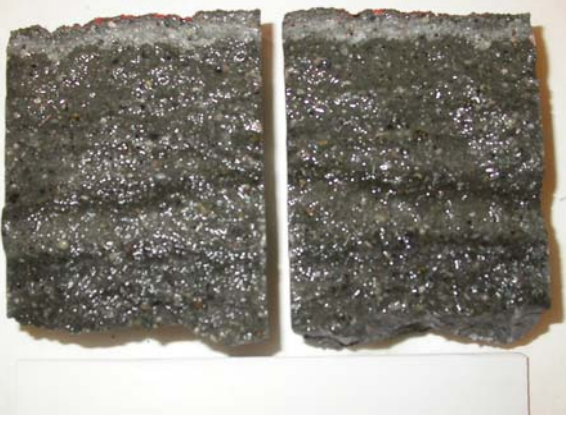
| FY | FM | FI |
|--|---|--|
| <p>47V - FY T4 + Optiroc Imp.Cream</p> | <p>47V - FM T4 + Optiroc Imp.Cream</p> | <p>47V - FI T4 + Optiroc Imp.Cream</p> |

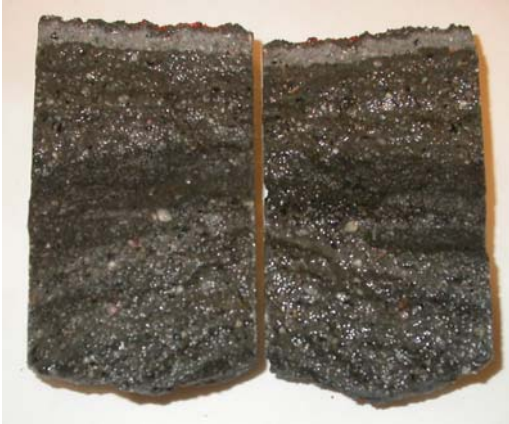
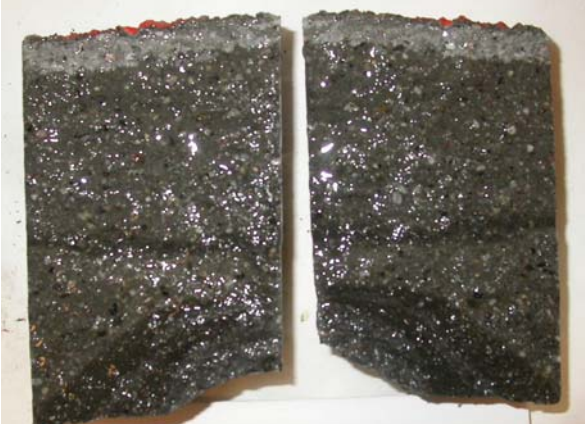
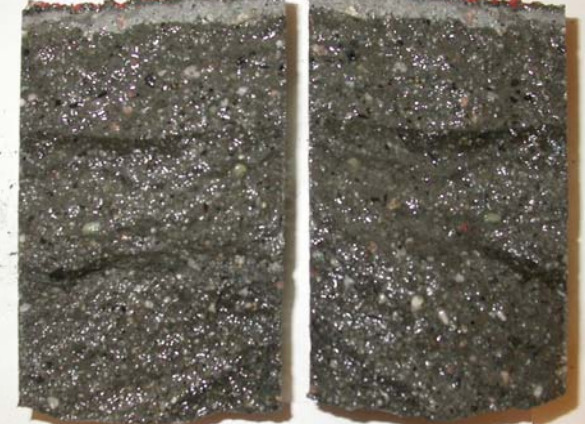
| FY | FM | FI |
|--|---|--|
| <p>47H - FY T4 + Optiroc Silimp 240</p> | <p>47H - FM T4 + Optiroc Silimp 240</p> | <p>47H - FI T4 + Optiroc Silimp 240</p> |

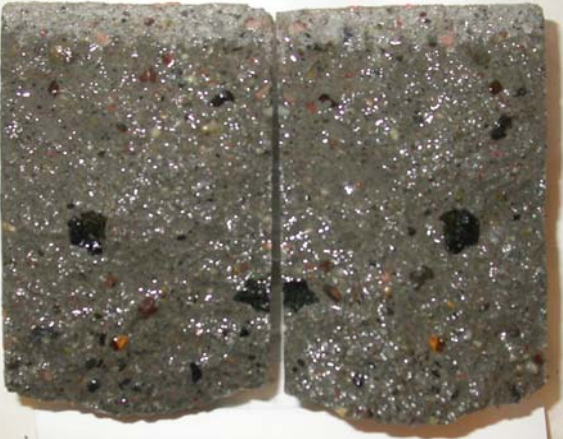
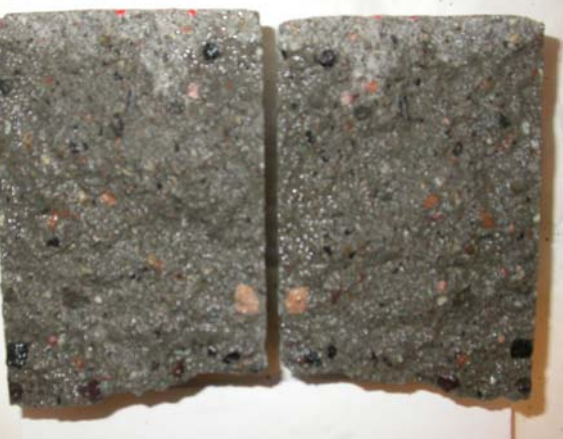
| BYS | BIS | BIU |
|--|---|--|
| <p>41 BYS StoCryl HG 200</p> | <p>41 BIS StoCryl HG 200</p> | <p>41 BIU StoCryl HG 200</p> |

Tabell 3 Kjerner fra bjelker - Bruddflater etter dypping i vann, inntrengingszone synlig som lys grå sone - 2004
