# Rensebasseng i Region sør

Tilstandskartlegging 2015

STATENS VEGVESENS RAPPORTER

Nr. 650

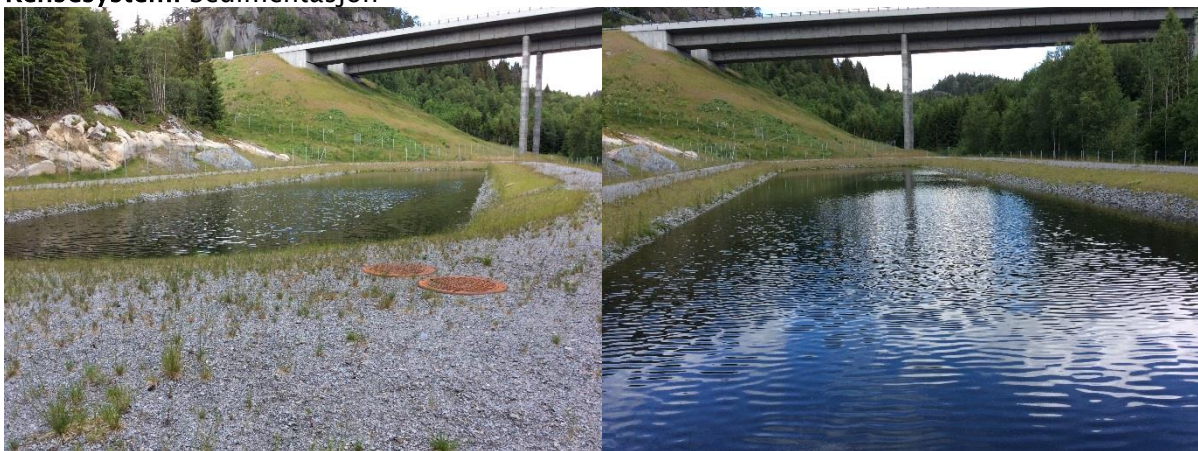
**Figur 5:** Hobekk rensebasseng. (Foto: Espen Rise Gregersen 2015)

**Vurdering:** Rensebassenget på bilde over ser ut til å være i god stand. Riktig nivå på vannspeil, ryddig og oversiktlig, leirtettingene ser ut til å ha tilfredsstillende tetthet. Noe som er avgjørende for funksjonen og påvirker i tillegg utviklingen til vegetasjon.

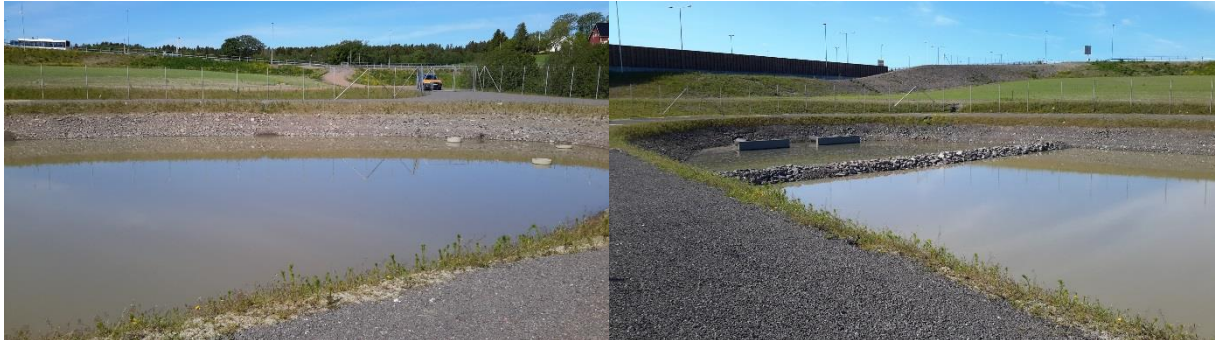
**Figur 6:** Bilder fra Borgekrysset rensebasseng. (Foto: Espen Rise Gregersen 2015)

**Vurdering:** Rensebassenget har lavt vannspeil ved befaring. Det renner vann i fyllingen til utløpsrøret noe som indikerer at rensebassenget ikke er tett. Dette gjør at ved tørre perioder er tilførselen mindre enn avrenningen, da synker vannspeilet til lavere nivå, noe som igjen hindrer oppholdstiden i bassenget, det fungerer da ikke etter sin hensikt. Bassenget må tettes, slik at det er full kontroll på avrenningen fra bassenget.

**Anbefalt oppfølging:** Rensebassenget bør undersøkes for lekkasjer. Etter en nærmere vurdering av omfanget, må det planlegges nødvendige tiltak for å sette bassenget i nødvendig stand. Dette må vurderes i hvert enkelt tilfelle, noen steder er det enkle tiltak som kan bestilles, eller det kan være større tiltak som må til.

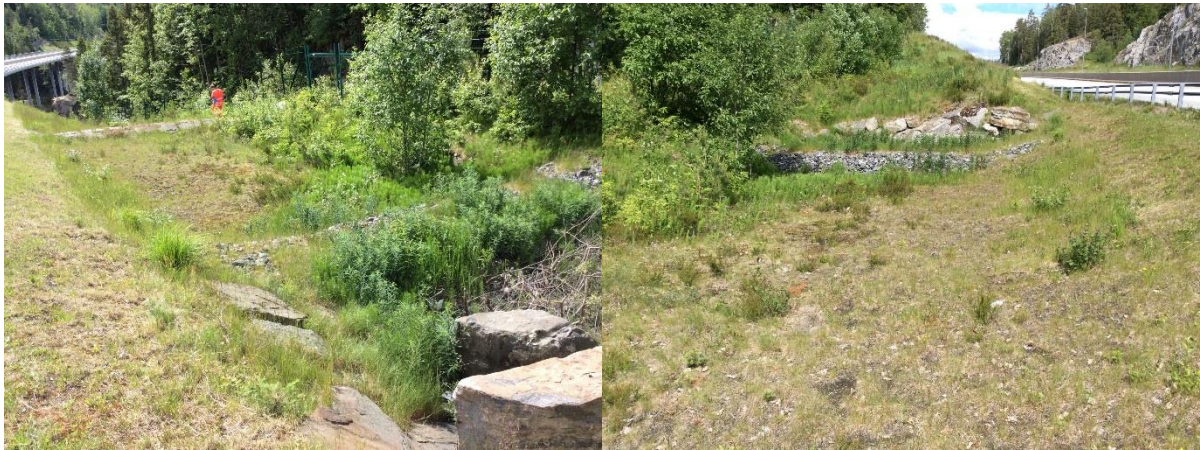
**Beskrivelse:** Dette er to rensebasseng som er plassert på hver sin side av Pinesund bru. Begge rensebassengene er har en flott utforming, men er helt tørrlagt og har stor grad av gjengroing.

**Figur 7:** Bilder fra Pinesundet rensebasseng. (Foto: Espen Rise Gregersen 2015)

**Vurdering:** Begge rensebassengene var tørre ved befaring og ser ikke ut til å motta vegvann i særlig grad. Stor grad av gjengroing, spesielt for Pineknuten der kun pukkfylling (terskel) ikke var dekt av vegetasjon.

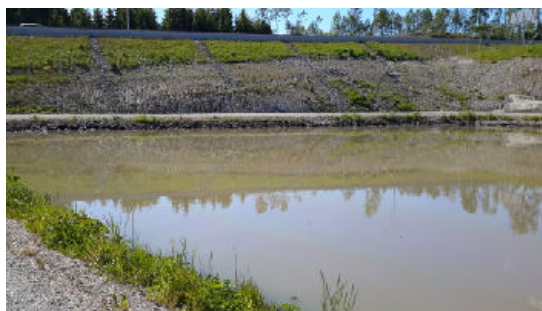
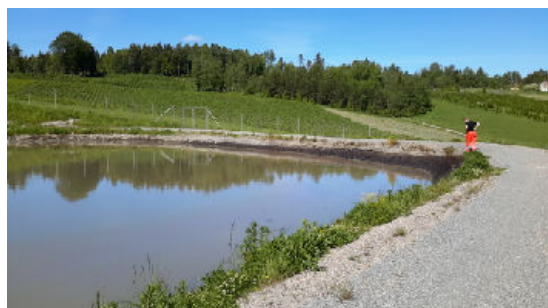
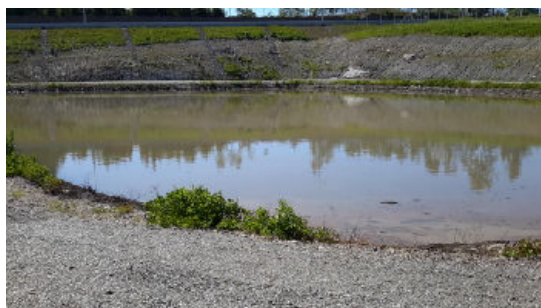
# 8: Fevang - E18 - Vestfold

Tegn til at det har vært oljeutslipp.

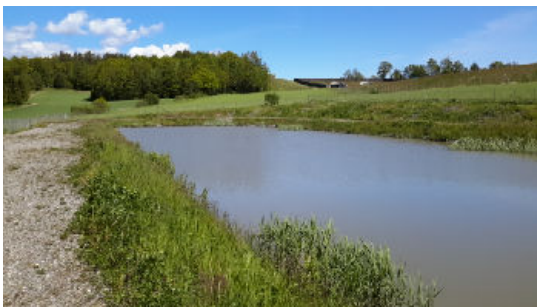
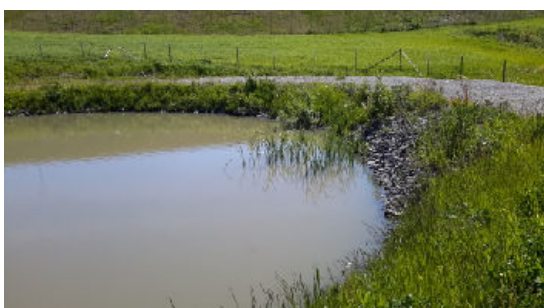
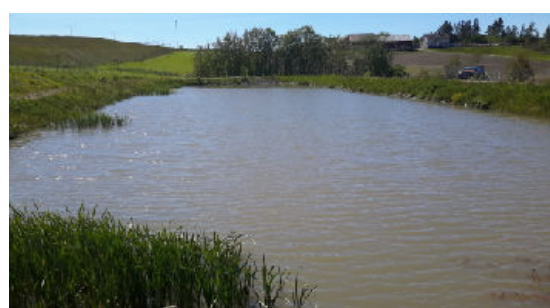
Tegn til at vannet har runnet over.

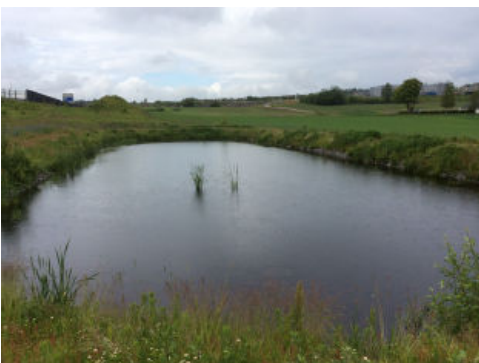
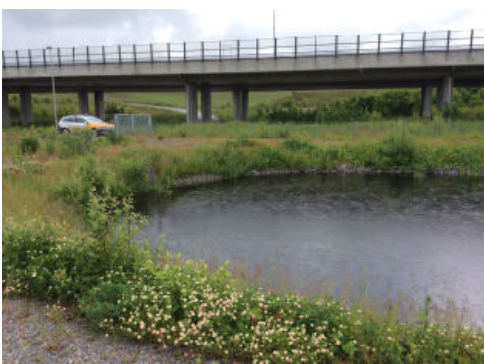
Passelig med vannvegetasjon.

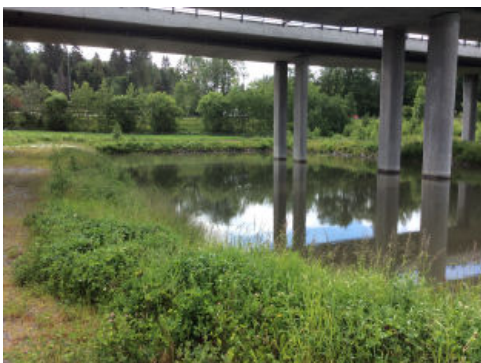
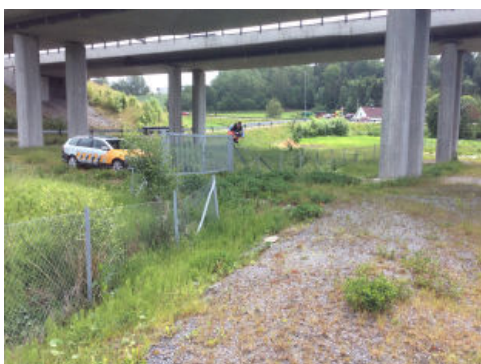
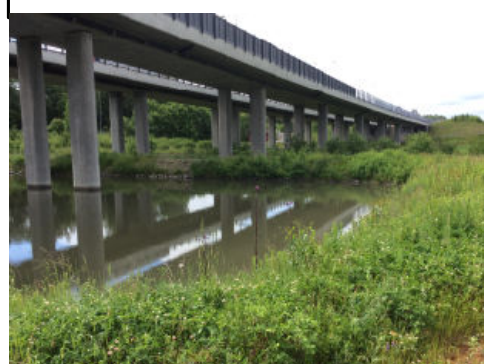
Bru-kan plassert i bassenget.

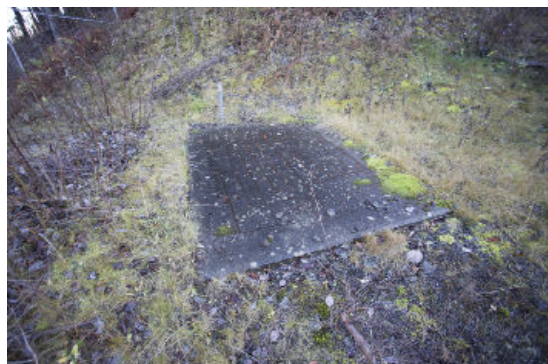
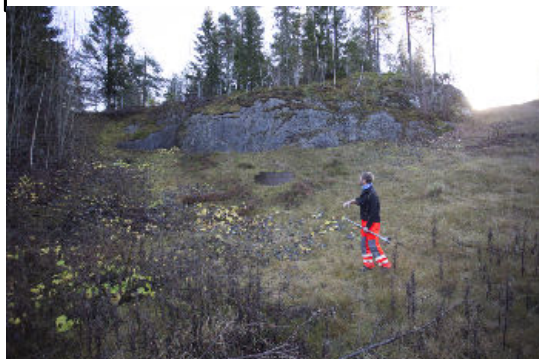
Lukket basseng

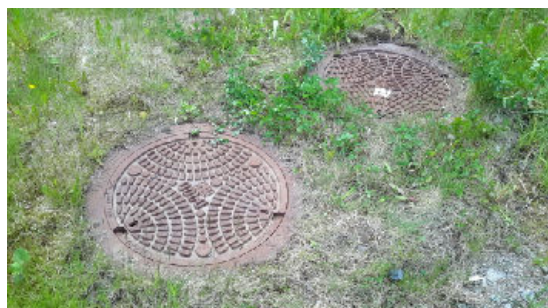
Lukket basseng

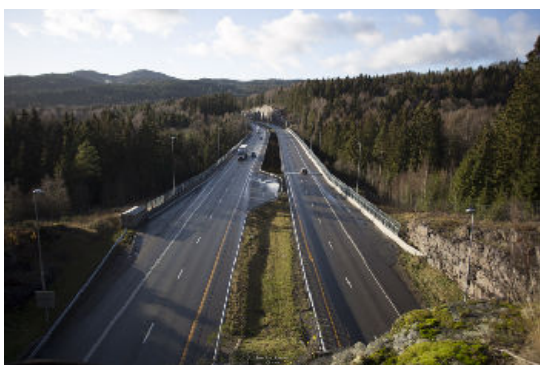
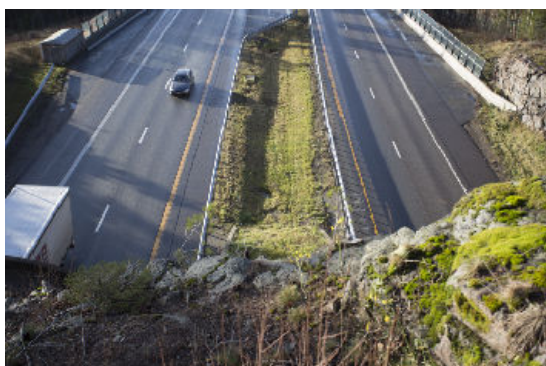
Lekkasje i kumring ved utløp. Hele bassenget lekker i toppen spesielt, kraftig erosjon i ytre fylling.

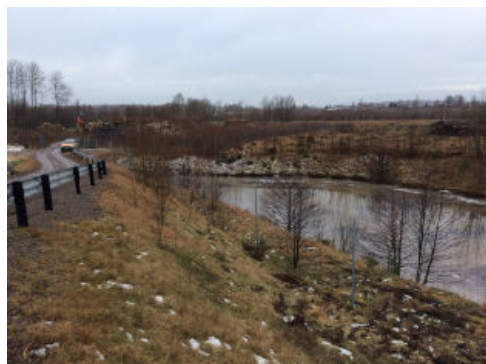
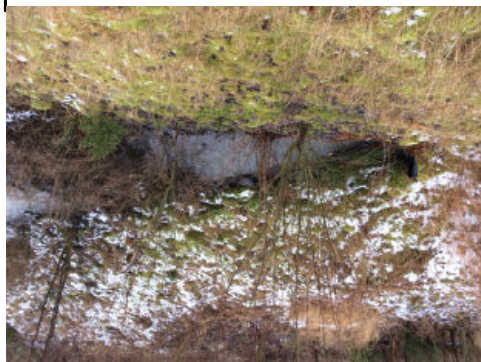
Mye slam i dammen. Trær langs bredden. Ingen tilkomsten for slamsugning eller graving.

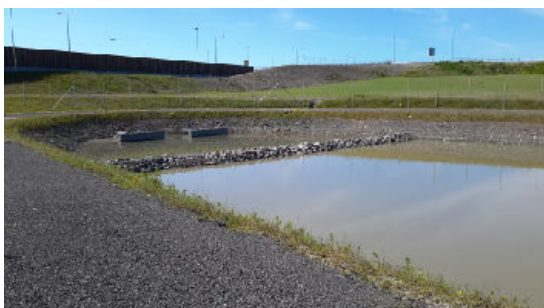
Lavt vannspeil, overvann fra jorder pga. tegn til graving, utett utløpsrør pga. renner i fylling.

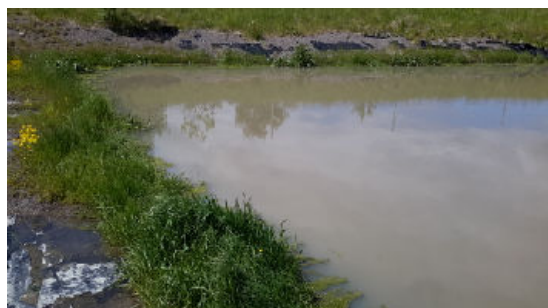
Energidrepere i forbasseng. Bassengene skilt med løsmasseterskel + membran.

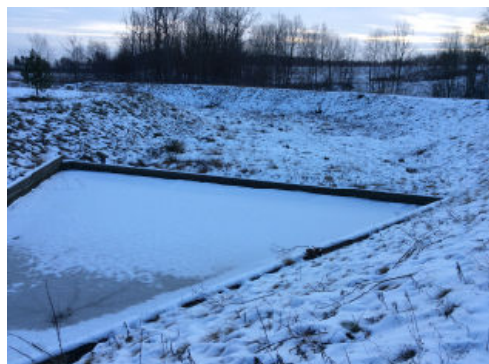
Hovedbassenget tørt. Trevegetasjon i hovedbasseng nylig fjernet.

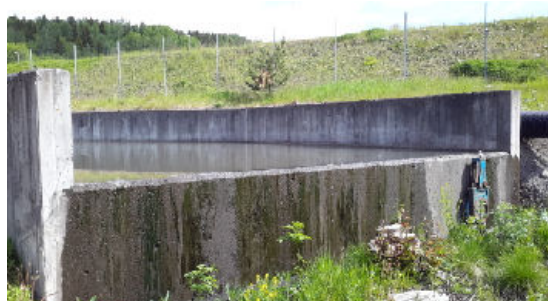
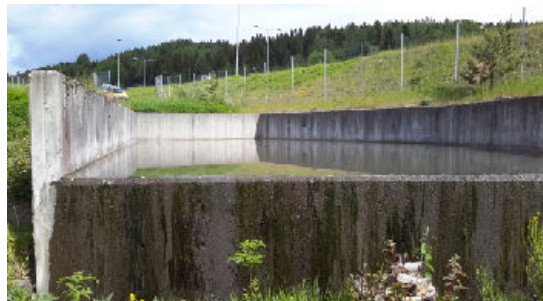
Hovedbasseng åpenbart ikke tett.

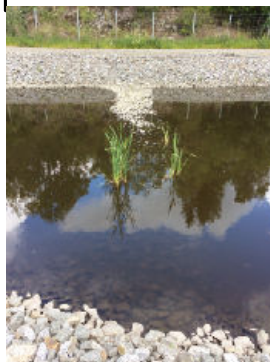
Skrå terskel. En side av basseng har trolig satt seg.

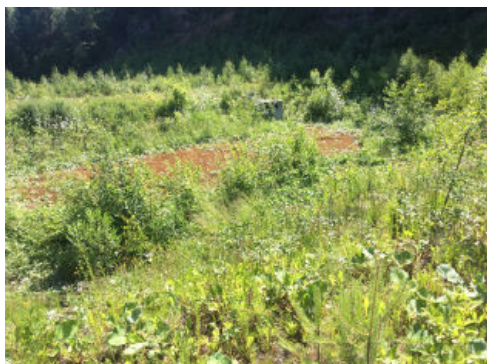
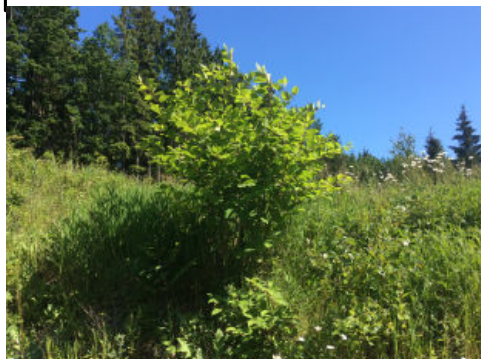
Vedlikeholdsansvarlig er OPS-selskapet. Liten vanntilførsel. Fremmedart parkslireknee

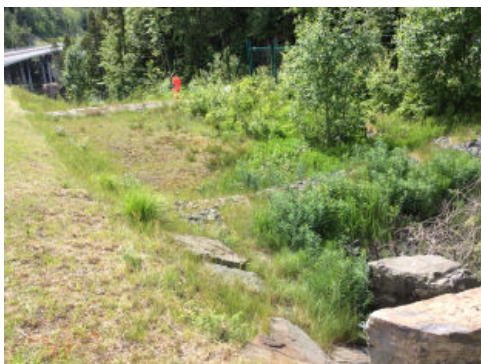
# 50: Pinesundet - E18 - Aust-Agder

Tilstand: Dårlig

Helt tørt, ingen tilførsel.

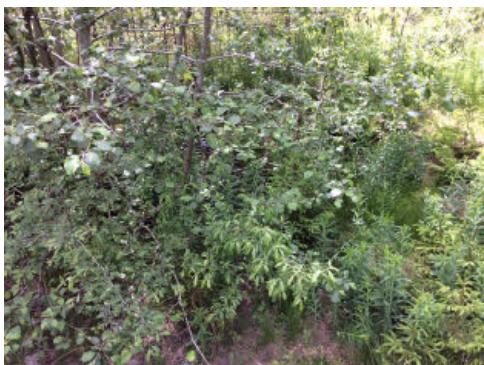
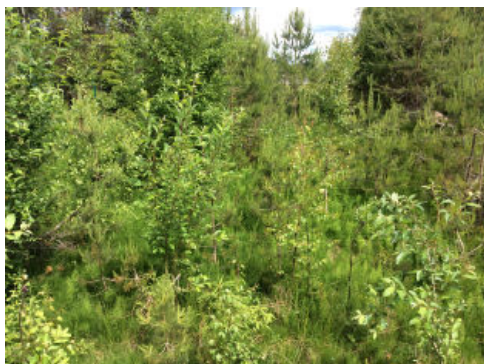
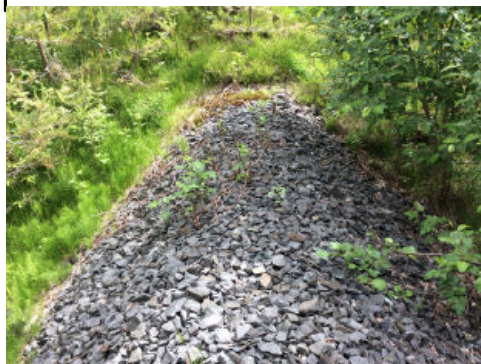
# 51: Pineknuten - E18 - Aust-Agder

Tilstand: Dårlig

Helt tørt, gjengrodd av furu og lauvskog (selje, Bjørk)

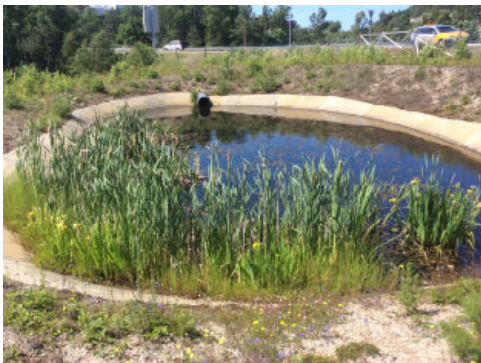
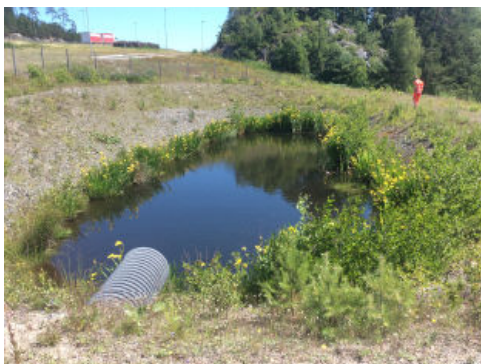
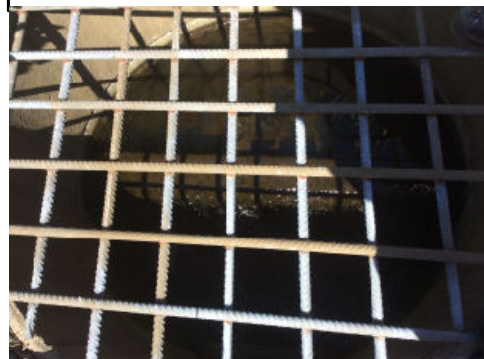
Vedlikeholdsansvarlig er OPS-selskapet. Rikt dyreliv i forbasseng. Oljeavskiller i dagen. Gjerde lå nede. Port låst.
