Tilstand av ulike typer vann- og frostsikringshvelv

Etatsprogrammet Varige konstruksjoner 2012-2015

Nr. 470

Christian Rønneberg og Trond A. Østmoen (Aas-Jakobsen AS)

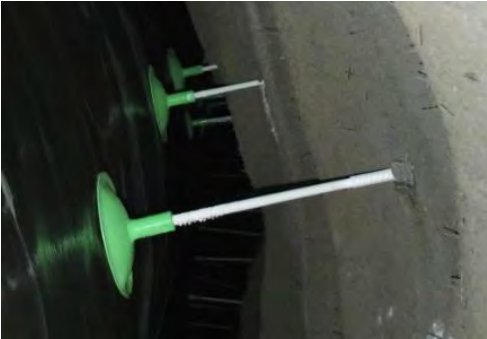
<p>Festbolt, forankret min 500 mm i berg</p>	<p>Snitt gjennom hylse (Pakning mellom duk og bakskeve mangler på detaljen her)</p>

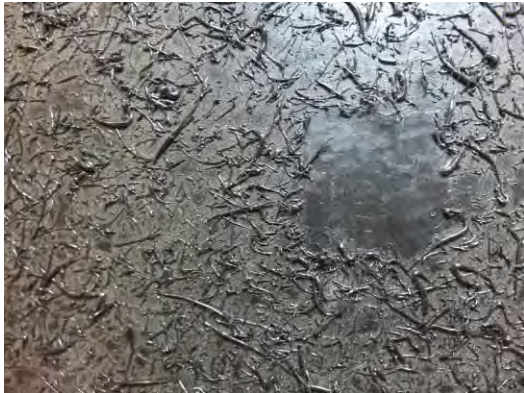
Membran med «floss». Floss er skrapet bort på et område til høyre på bildet

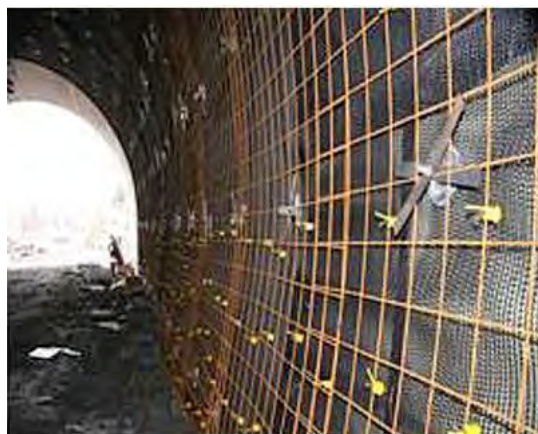
WaProhvelv før påføring av sprøytebetong (Ikke godkjent detalj for lastoverføring fra

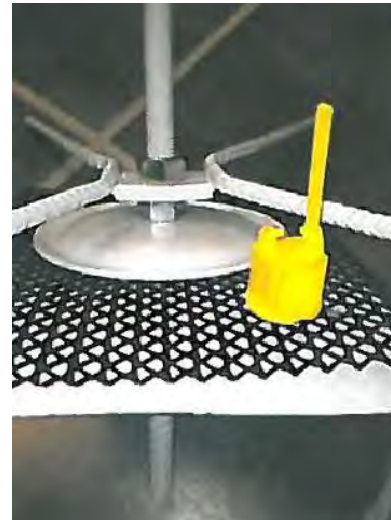
Boltedetalj med armeringsstol og blekksprut. I hht montasjeanvisning monteres framskiven direkte mot membranen før montering av forskalingsnettet, dvs feil rekkefølge her i modellen.

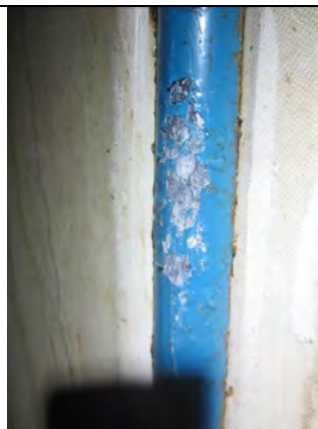
Enkeltblærer kunne ha en utbredelse på flere centimeter se foto 2.2.4. Blærene var vannfylte og det ble registrert betydelig vannmengde inne i lakkblærene når disse ble punktert. Det ble registrert dannelse av hvitt belegg på sinkoverflaten der den løse malingen ble fjernet (sinkoksid – hvitrust). På foto 2.2.5 kan man se tæring i belegget der sinkoksid er fjernet. Måling av tykkelse på sinkbelegget viste verdier på gjenværende beleggtykkelse på 60-100 µm.

Foto 2.2.5 Løs pulverlakk er fjernet

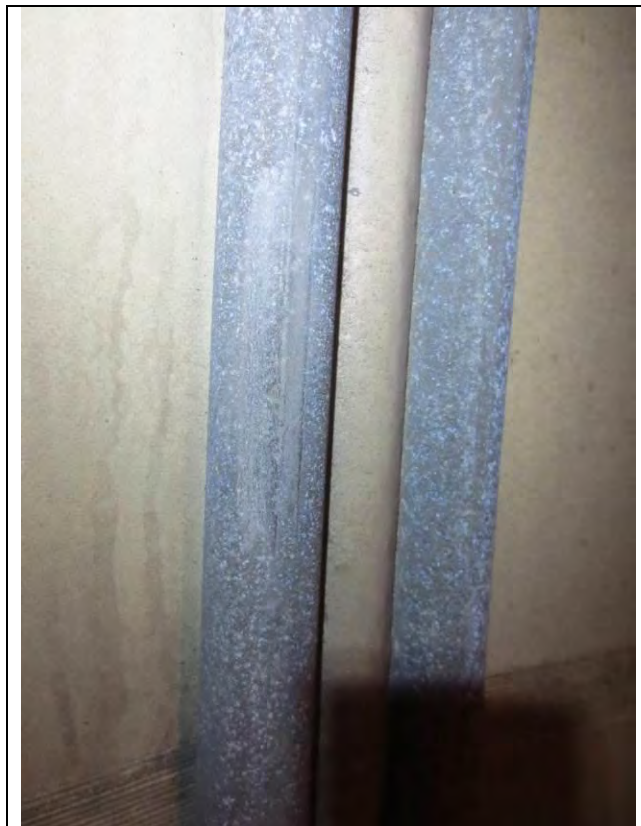
Framrørene i Bjorøytunnelen er korrosjonsbeskyttet ved varmforsinking. Etter fjerning av smuss etc, målte vi verdier på sinkbelegget i området fra 80 til 120 µm. Resultatene viser at det har vært begrenset ofring av sink på framrørene i perioden etter åpning av tunnelen. Dette kan forklares ved at tunnelen er helkledd med duk og at miljøet i tunnelen derved har vært relativt tørt.

Det ble ikke registrert korrosjon på framrørene eller øvrig montasjemateriell på trafikksiden av hvelvet.

Foto 2.3.6 Framrør i god stand

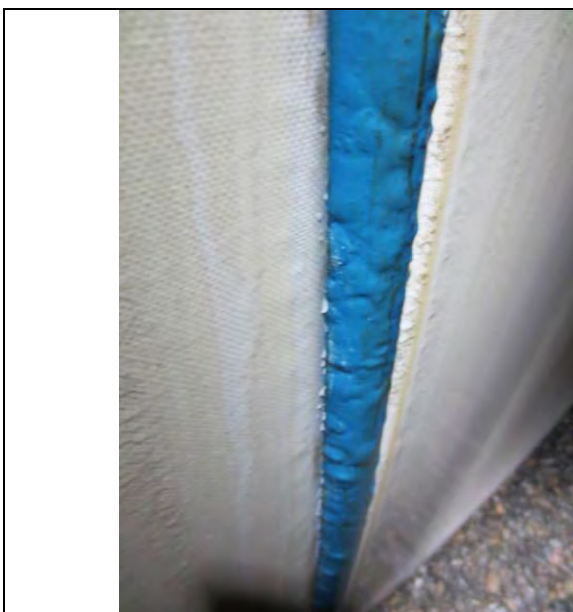
Foto 2.3.8. Blæring i pulverlakk (saltvannssonen)

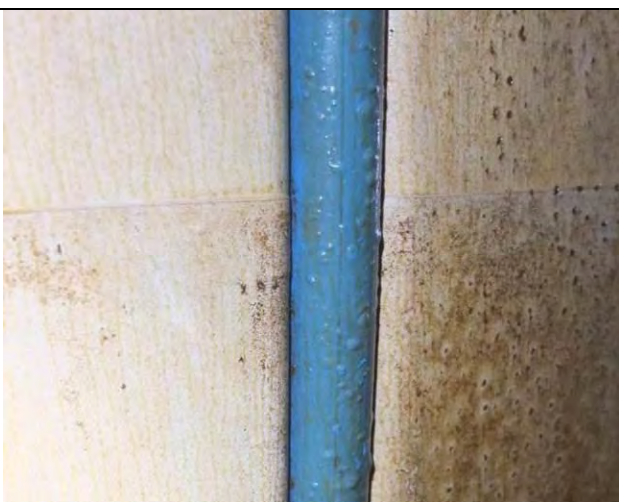
Foto 2.3.10. Blæring i pulverlakk (ferskvannssonen)

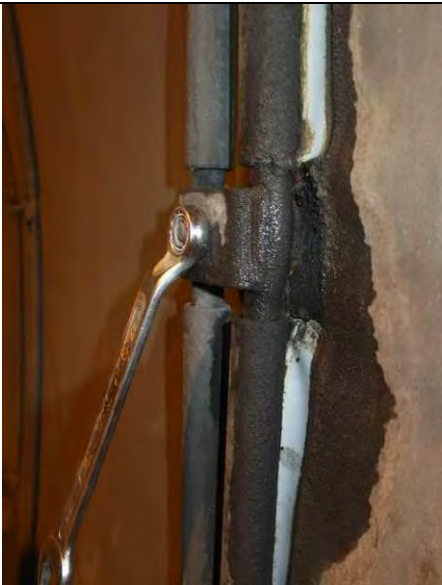
På de vestre seksjonene med 556 duk, løsnet vi framrør ved 2 rørbuer. I det ene området ble det observert lekkasjer forårsaket av hull i duken som skyldtes mekanisk slitasje mellom rørdeler på fram- og baksiden av duken. I det andre området ble det registrert svetting gjennom pakning for boltegjennomføring.

Foto 2.4.4. Framrør løsnes i lekkasjepunkt	Foto 2.4.5. Fukt / svetting i pakning. Duk type 556.

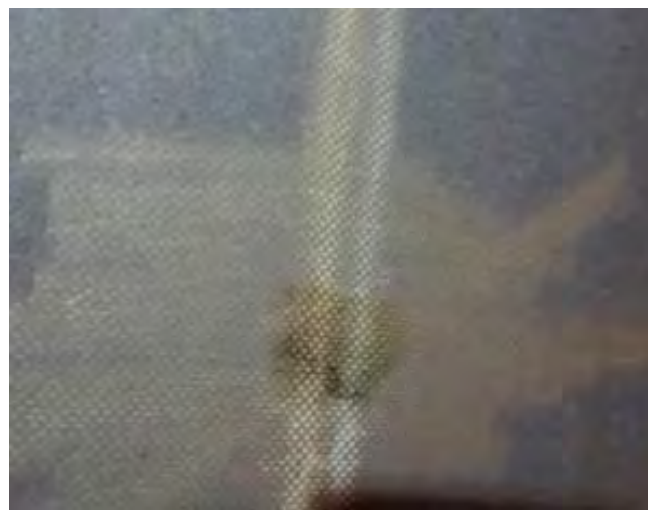
På seksjoner med duktype 556, ble det registrert misfarginger på duken i tilknytning til punktlekkasjer mot baksiden. Vi klarte ikke helt å finne årsaken til disse misfargingene. I heng og vederlag hvor de fleste misfargingene ble registrert, var det av HMS-grunner, vanskelig å få tilgang på baksiden av hvelvet for å undersøke om misfarginger kunne fjernes. I områder hvor vi hadde tilkomst, ble det registrert en noe annen form for misfarging som vi ikke klarte å gni vekk.

Foto 2.4.8. Misfarging som ikke lot seg fjerne. Duk type 556.

Ved senere inspeksjon i Sædalstunnelen, observerte vi misfarging med sannsynligvis samme årsaksforhold, dog med en noe annen farge. Vi fikk der tilkomst bak hvelvet til de misfargede områdene. Årsakene synes å være utfelling av spesielt materiale på bergsiden av duken. Vi registrerte der også noe misfarging på trafikksiden av duken som vi fjernet ved å benytte en klut. Avleiringer på trafikksiden kan skyldes at det dannes kondens på dukens trafikkside i den varme årstiden som igjen kan føre til avleiring av støv etc. Det som uansett kan fastslås etter befaring av dette fenomenet i denne og Sædalstunnelen, er at det ikke skyldes lekkasjer gjennom duken og derved oppfukning av polyesterveven inne i dukmaterialet.

Utfra en visuell vurdering, syntes begge duktypene å være i god stand. Vi kunne ikke registrere spesielle påvirkning på duken etter å ha fjernet ulike belegg, utover stedvis noe misfarging som ikke lot seg fjerne (tidligere beskrevet vedr. registreringer på trafikksiden, ref. foto 2.4.8).

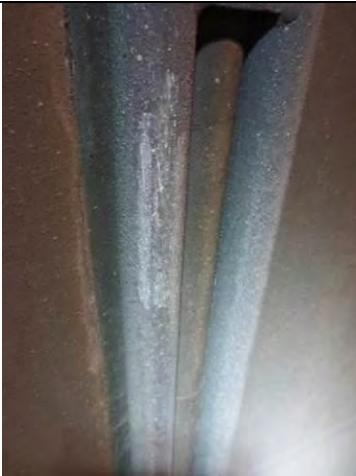
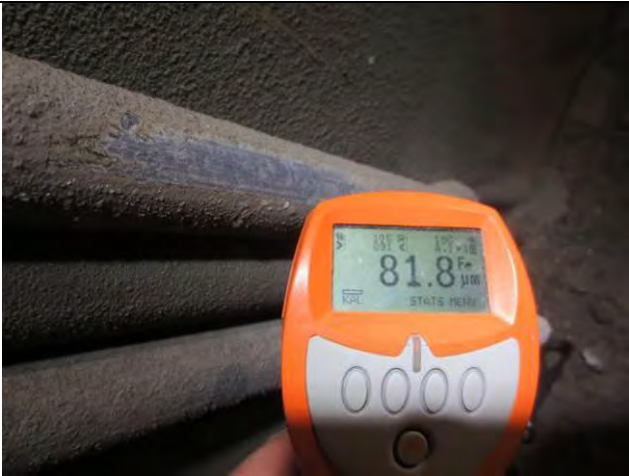
Framrørene i denne tunnelen er korrosjonsbeskyttet ved varmforsinking med beleggstykkelse min 70 µm. Etter fjerning av smuss etc, målte vi verdier på sinkbelegget i området fra 80 til 120 µm. Resultatene viser at det har vært begrenset ofring av zink på framrørene. Det ble ikke registrert korrosjon på selve framrørene eller på øvrig montasjemateriell på trafikksiden av hvelvet.

Foto 2.4.9. Framrør med inntakt zinkbelegg	Foto 2.4.10. Tykkelsesmåling på zinkbelegg

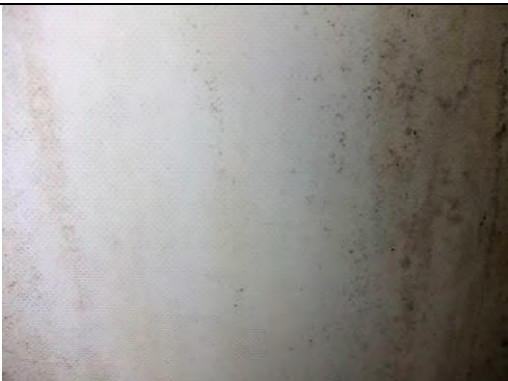
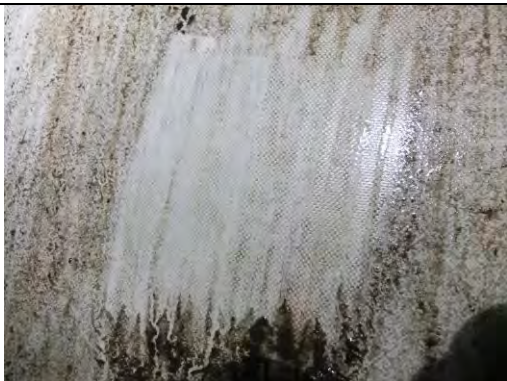
Foto 2.4.11. Duk type 556 i god stand.	Foto 2.4.12. Overflate tunnelduk type 554 etter at tilsmussing er fjernet

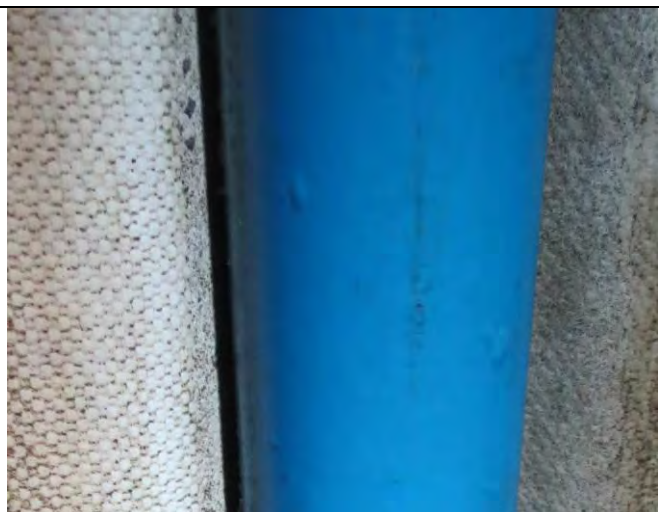
For rørdelene som i tillegg var pulverlakkerte med epoksy, ble beleggstykkelsen målt i området 150 – 200 µm. Det ble registrert minimalt med blæring i pulverlakken på stålbuen.

Foto 2.4.15. Enkelte små blærer i lakkbelegget

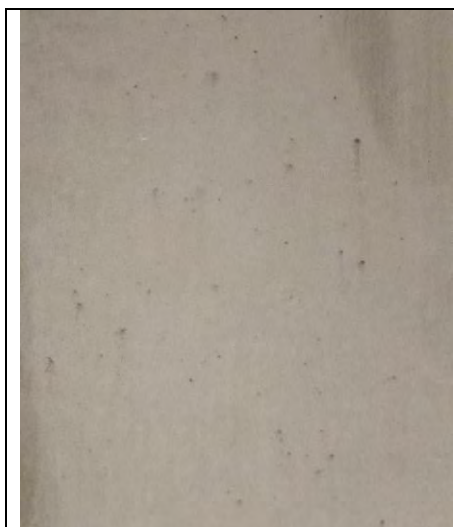
Duken var generelt nedsmusset i tillegg til punktvisse avleiringer og misfarginger. De punktvisse misfarginger var tilsvarende de vi registrerte på samme duktype (556) i Arnanipatunnelen. I og med at vi ikke kom til på baksiden av duken i dette området, fikk vi ikke kontrollert om misfargingene hadde trengt inn i polyesterveven i midtre del av duken. Ansamling av støv og forurensninger hadde så langt vi observerte ikke påført duken skade.

Foto 2.5.8. Punktvisse misfarginger av duk.

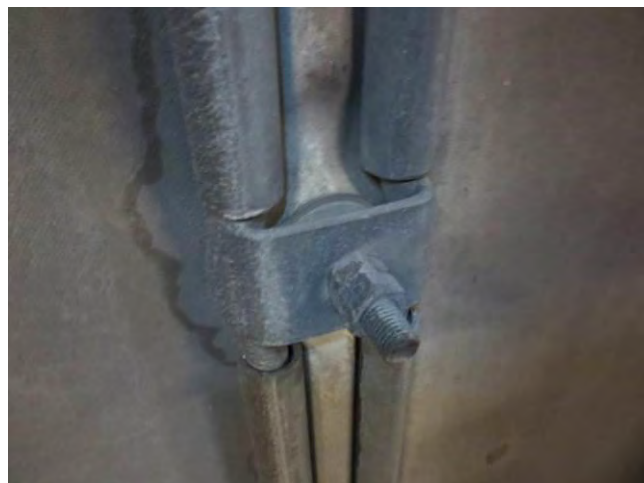
Framrørene er korrosjonsbeskyttet ved varmforsinking med min beleggstykkelse 70 µm. Etter fjerning av smuss etc, målte vi verdier på tykkelse av sinkbelegget i området fra 80 til 120 µm. Resultatene viser at det har vært begrenset ofring av sink på framrørene. Dette kan forklares ved at miljøet i tunnelen har vært relativt tørt.

Det ble ikke registrert korrosjon på selve framrørene eller øvrig montasjemateriell (skiver, pakninger og muttere) på trafikksiden av hvelvet.

Foto 2.5.12. Framrør med festebolt

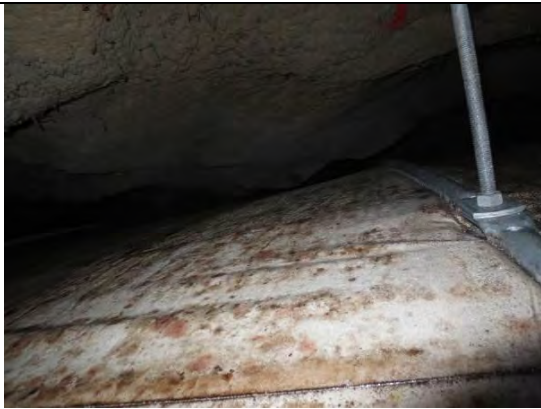
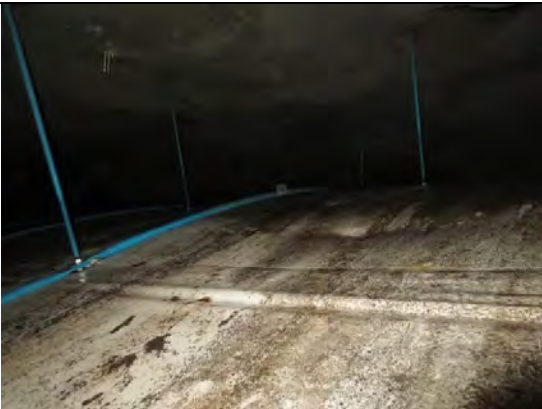
Ut fra en visuell vurdering, syntes duken å være i god stand. Vi kunne ikke registrere spesielle påvirkning på duken etter å ha fjernet ulike belegg, utover stedvis noe misfarging og belegg pga lekkasje fra berget.

Foto 2.5.13. Tunnelduk T100 – Misfarging av belegg/mikroorganismer	Foto 2.5.14. Tunnelduk T200 – Misfarging av belegg/ mikroorganismer

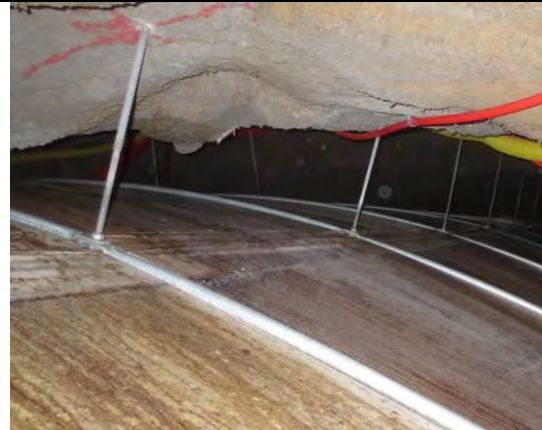
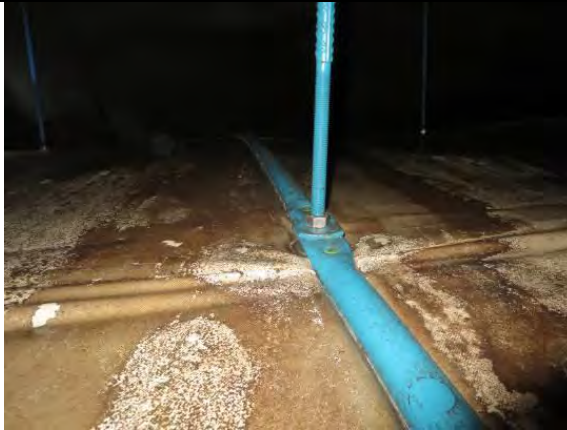
For tunnelhvelv T100 var det benyttet bakrør som kun var varmforsinket og i noen buer rør som i tillegg var pulverlakkert med epoksy. For tunnelhvelv T200 var det kun benyttet bakrør som var korrosjonsbeskyttet med både varmforsinking og pulverlakk. Tilstanden på alle rørene så meget bra ut fra en visuell vurdering. Det ble ikke registrert skader eller spesiell nedbrytning av sinkbelegget eller skader/blæring på lakkbelegget.

Foto 2.5.15. T100. Bakrør i god stand.	Foto 2.5.16. T200. Bakrør i god stand.

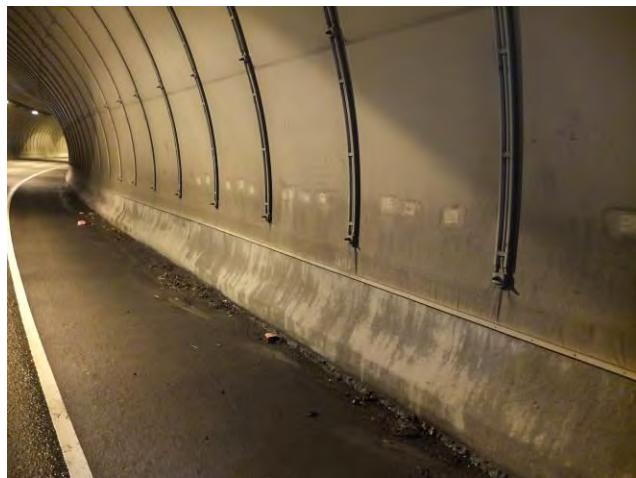
I disse 2 tunnelene er tunnelduken avsluttet med tett tilslutning til føringskant av betong som er med høyde ca 1 m over vegbanen. I hht Giertsen er avslutning av rørbuene i nedkant modifisert ved løsning med tilslutning av duken mot føringskant eller veggelement. Erfaringene fra både Troldhaugtunnelen og disse to tunnelene bekrefter at modifiseringen har vært vellykket og at slitasje-skader på duken i forbindelse med røravslutningene blir unngått.

Foto 2.6.3. Typisk tilslutning duk mot føringskant, trafikksiden. Begge tunneler.

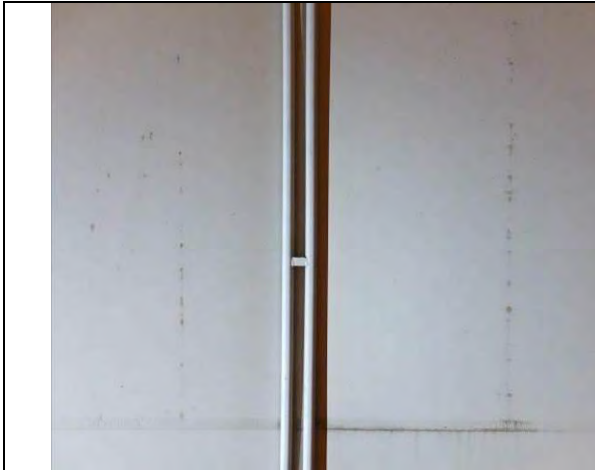
Ved gjennomlysning av tunnelduken, ble det oppdaget mørke flekker i duken som ikke var synlig ved belysning av duken på samme siden som den ble observert fra, se foto 2.6.5. Misfargingene fremkom i striper som var sammenfallende med brettekanter på duken fra produksjons- og transportfasen, dvs fra tiden før den ble montert i tunnelen. At flekkene ikke er synlig på overflaten verken på fram- eller baksiden av duken, tyder på at misfargingen ligger i polyesterveven midt i dukmaterialet. Sannsynlig årsak til misfargingen er nedfukting av materialet. Misfarging i brettesoner på denne duktypen, kan tyde på at duken svekkes/skades lokalt ved bretteing i forbindelse med transport og håndtering før den monteres i tunnelen.

Foto 2.6.5. Misfarging i brett i 556 duk.
Fremkom ved gjennomlysning av duken fra
baksiden

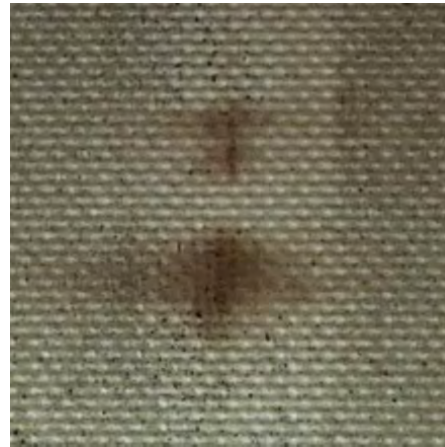
Foto 2.6.6. Nærbilde av misfarging inne
i veven i 556 duk

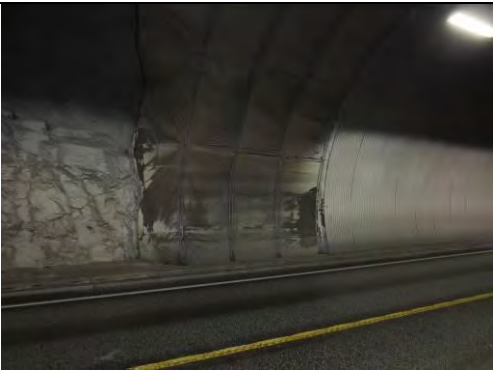
Nederste ca 3 m av veggene i tunnelen var påført hvit kalkmaling. Dette belegget var også påført områdene med tunnelduk. På grunn av dette påførte belegget, var det vanskelig å få dannet seg et generelt inntrykk av dukens tilstand.

Foto 2.7.2. Gjenomgående påføring av maling	Foto 2.7.3. Fjernet malingsbelegg lokalt

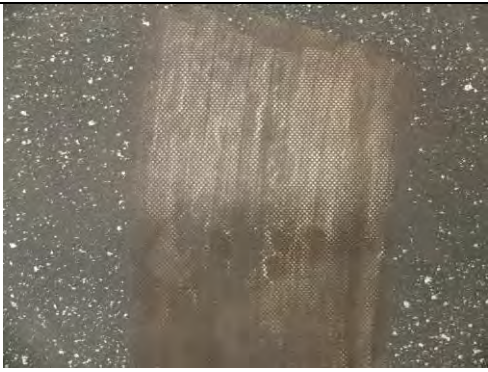
Ved fjerning av malingsbelegget lokalt, syntes tilstanden her å være relativt bra. Andre steder observerte vi imidlertid at duken hadde revnet langs rørbuen. En medvirkende årsak til dette var at duken var slakk og buklete som følge av dårlig stramming ved montering. Stedvis observerte vi også at duken hadde revnet i montasjeskjøter. Hvor vi kunne observere duk uten malingsbelegg, virket duken noe tørr og stiv som følge av tap av mykningsoljer.

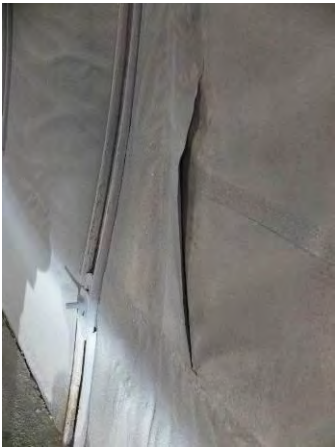
Foto 2.7.4. Duken har løsnet i sveiseskjøt	Foto 2.7.5. Brudd i duk. Isolasjon er synlig	Foto 2.7.6. Blottlagt duk ved påkjørselsskade

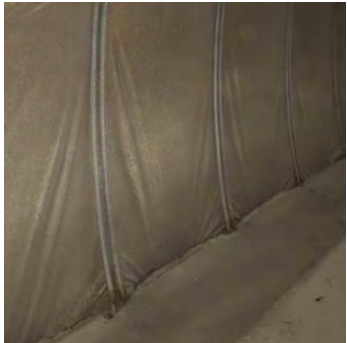
Miljøet på trafikksiden i denne tunnelen må være meget korrosivt. Spesielt i ene feltet mot nordvestre portal var korrosjonen omfattende på inntil nederste ca 1 m av rørene. Her var det fall inn mot tunnelen og vann med vegsalt renner da et stykke innover i tunnelen.

Foto 2.7.7. Korrosjon nedre rørdeler	Foto 2.7.8. Korrosjon høyde ca 1 m	Foto 2.7.9. Gjennomrustet rør mot skulder

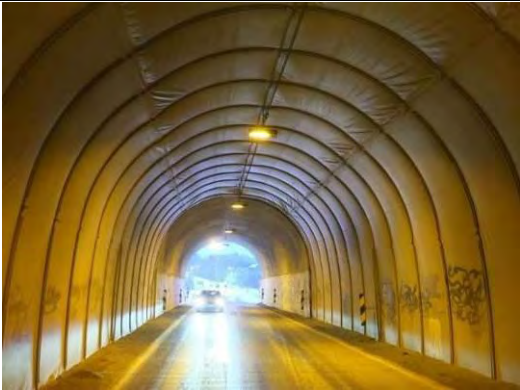
Foto 2.8.2. Oversikt tunnelkledning i 1. seksjon innenfor nordre portal. Noe dårlig stramming av duk ved langsgående montasjesveiser i vederlagene	Foto 2.8.3. Stram duk ved nedføring/forankring pga oppfylling for skulder mot duken

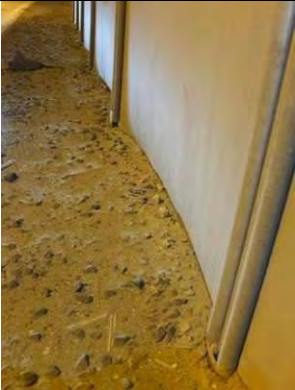
I nedkant er duken ført ned og forankret ved oppfylling av steinmateriale for etablering av skuldre. Hvor det ikke var oppfylt til tilnærmet samme nivå på baksiden av duken, gir dette i et ensidig trykk som medfører ekstra oppstamming av duken i dette området mellom rørbuene. Det ble ikke registrert skader på duken fra trafikksiden.

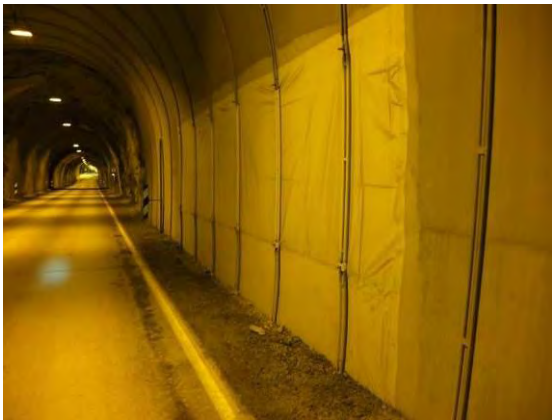
Foto 2.8.5 viser dukfeltet ca 200 inn fra søndre portal hvor det i 2011 ble montert WG tunnelduk 556 ved reparasjon av kledningen etter en påkjørselsskade. Duken ble skiftet ut i ca 8 m lengde og i 3,5 m høyde. Duken i dette området var noe dårlig strammet.

Foto 2.8.5. Oversikt reparasjonsfelt med duk type 556	Foto 2.8.6. Mye bretter i duken i reparasjonsfelt

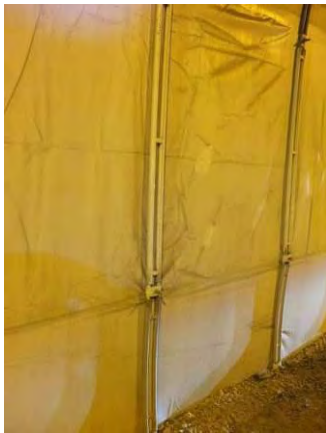
I brettene fant vi flere områder hvor det var brudd i plastmaterialet i duken.

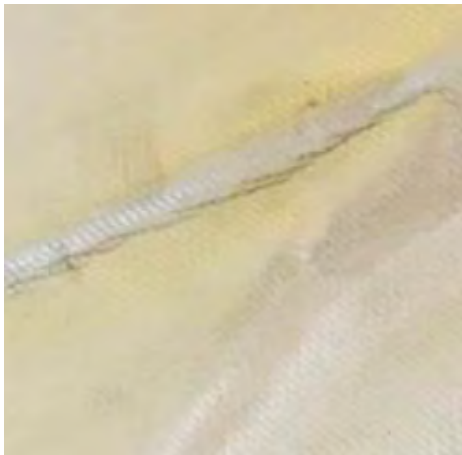
Foto 2.8.7. Brett med brudd i plastmaterialet	Foto 2.8.8. Brudd i plastmateriale i duk i brett

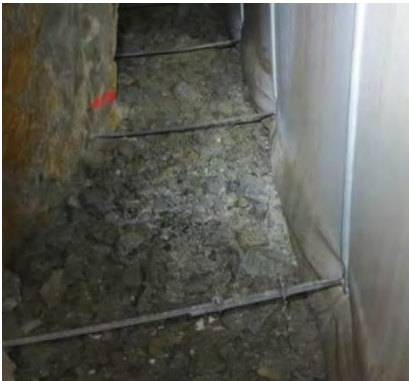
I nedkant er duken ført ned og forankret ved oppfylling av steinmateriale for etablering av skuldre. Hvor det ikke var oppfylt til tilnærmet samme nivå på baksiden av duken, gir dette i et ensidig trykk som medfører ekstra oppstamming og belastning av duken i området mellom rørbuene.

Foto 2.8.10. Stram duk på bergside pga. oppfylling for skulder	Foto 2.8.11. Brudd i duk pga oppfylling for skulder

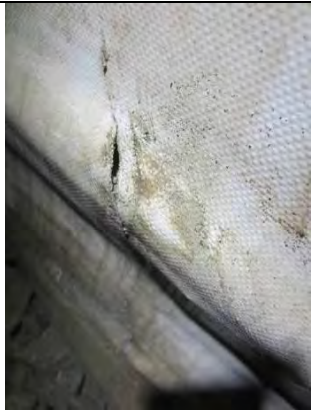
I den andre seksjonen vi inspiserer (100 m inn), ble det registrert hull i duken på baksiden som følge av denne tilleggsbelastningen, se foto 2.8.11.

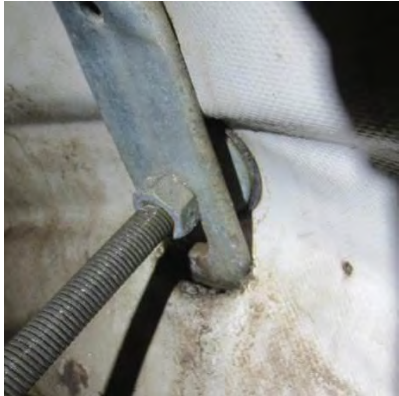
Vi registrerte også brudd i duken ved endeavslutning av bakrøret av samme årsak, se foto 2.8.12.

Foto 2.8.12. Brudd i duk ved endeavslutning av bakrør.

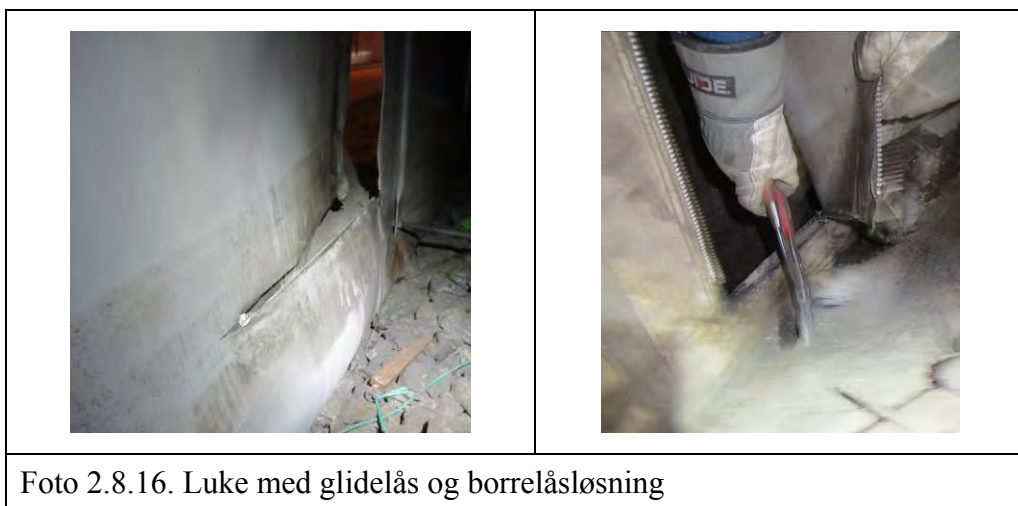
På grunn av generell tilsmussing, var det stedvis vanskelig å få åpnet lukene for hånd. Med litt tyngre utstyr gikk det imidlertid greit.

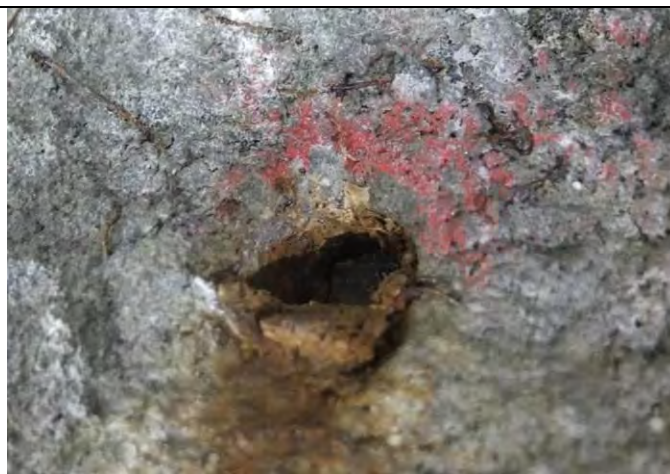
Bruddet var oppstått i en bolt ca 2,5-3 m over skulderen og ca 1 cm inn i berget, se foto 2.8.25. Pga lokal groptæring (punktkorrosjon) var tverrsnittet betydelig redusert hvor bruddet hadde oppstått, se foto 2.8.22 til 2.8.24.

Foto 2.8.25. Bruddflate inne i berget

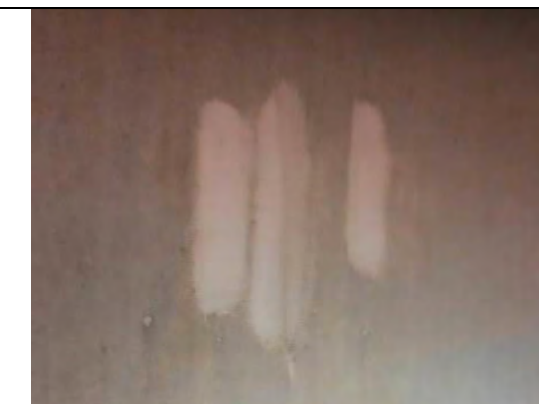
Det ble registrert punktvis misfarginger samt generell nedsmussing av duken uten at vi registrerte skader i tilknytning til dette, se foto 2.9.4 og 2.9.5.

Foto 2.9.5. Tilsmussing fjernet. Duken er inntakt

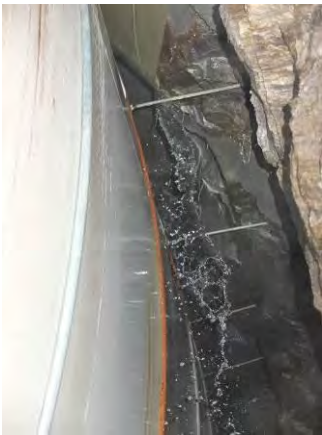
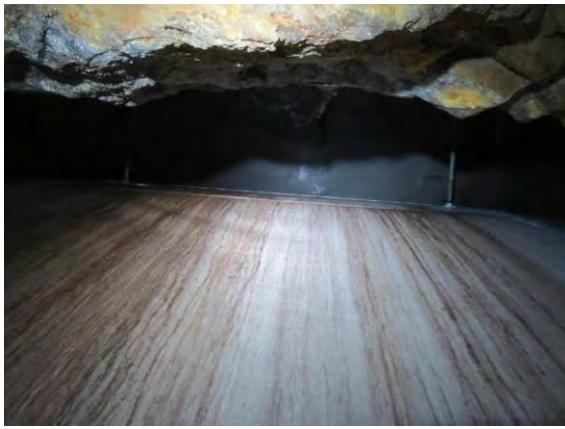
Det var relativt fuktig miljø bak hvelvet. I disse områdene registrerte vi belegg og avleiringer på baksiden av duken noe som stedvis medførte avleiringer og misfarging på duken som også kunne observeres på trafikksiden av duken, kfr også omtale i punkt 2.9.4.

Foto 2.9.12. Omfattende, avskjermet punktlekkasje	Foto 2.9.13. Typisk belegg og avleiringer på tunnelduk

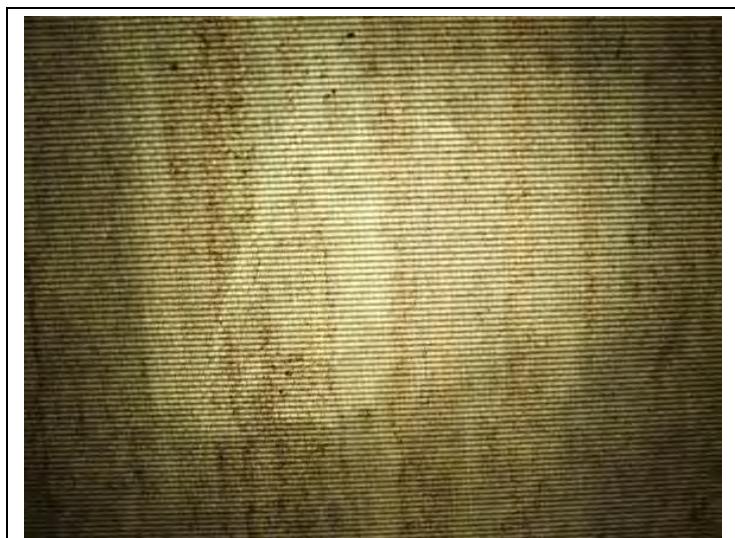
Vi gjennomlyste dukmaterialet på stikkprøvebasis for å kontrollere homogenitet av duken. Det ble ikke registrert lyse prikker i tunnelduken som kunne tyde på inhomogenitet og hull i plastbelegget i duken.

Foto 2.9.16. Gjennomlysning av duk. Homogent materiale uten hull

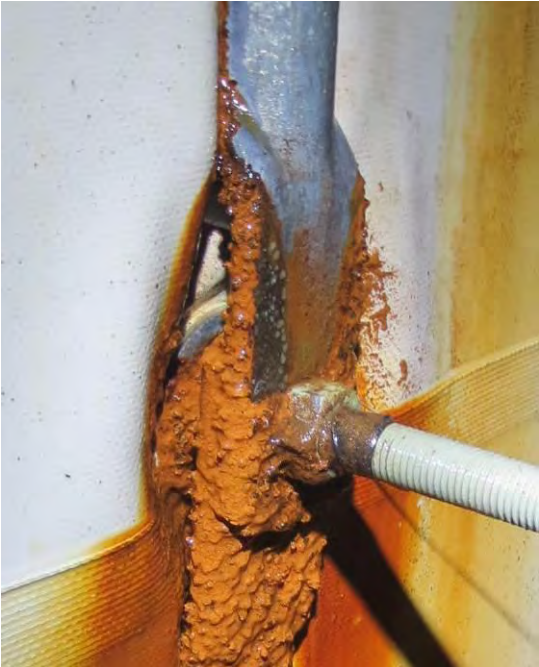
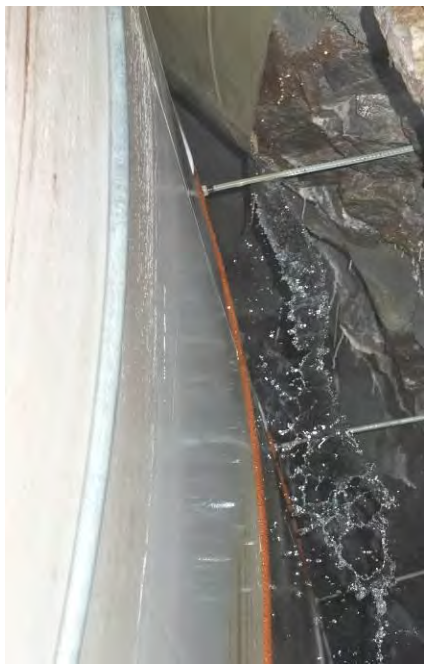
Ved noen få bakrør, registrert vi omfattende avleiringer og tæring av sinkbelegget. Typisk var det her innlekkasjer med aggressivt vann som rant ned langs rørbuen. Ved rørskjøten fulgte vannet delvis selve røret. Som det fremgår av foto 2.9.19, har dette medført avleiringer på rørbuene. Ved å fjerne disse avleiringene registrerte vi groptæring i sinkbelegget blant annet i en rørskjøt på bakrøret. Gjennomsnittlig gjenværende sinktykkelse på denne delen av bakrøret ble i dette området målt til ca 20 µm.

Foto 2.9.19. Tæring av sink under avleiringer fra innlekkasjevann	Foto 2.9.20. Tilsvarende avleiring på hele bakrøret

Det bemerkes at denne type avleiringer kun ble registrert ved et fåtall buer. For rørbuene det gjaldt, vil reaksjonen og tæring på sinkbelegget være begrensende for levetiden på disse buene. Reaksjonen er langt fra typisk for hvelvet generelt og levetiden for dette hvelvet må således vurderes utfra den generelle tilstanden på øvrige buer. Ved senere brudd i disse få buene, kan de da skiftes ut enkeltvis.

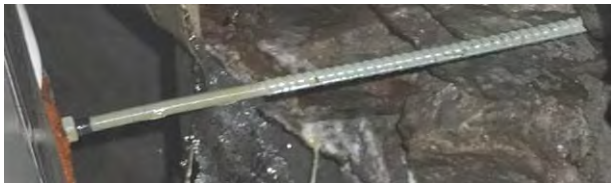
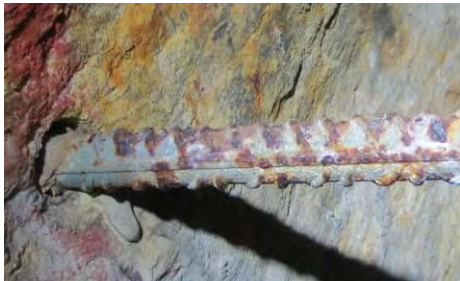
På et fåtall bolter registrerte vi påbegynt korrosjon i selve grunnmaterialet. Dette gjaldt også enkelte bolter i som i tillegg til varmforsinking også var pulverlakkert med epoksy. Hovedårsak til korrosjonen er sannsynligvis mekanisk skade på belegget før eller i forbindelse med montasje av boltene. Alternativt kan noen av disse boltene være montert på steder hvor det er et meget aggressivt miljø. Som nevnt målte vi ca. 20 μ m gjenværende sinkbelegg på det ene bokrøret hvor opprinnelig tykkelse var $>$ 80 μ m.

Med tilsvarende tæring av sinkbelegget på boltene, vil sinken allerede være oppbrukt og korrosjon i grunnmaterialet vil være påbegynt.

Foto 2.9.21. Festebolt i meget aggressivt miljø. Se også avleiringer på bokrøret. Tilstand OK.	Foto 2.9.22. Festebolt i tilsynelatende relativt tørt miljø med osmotisk blæring, sink er tært opp. Påbegynt korrosjon i grunnmaterialet.

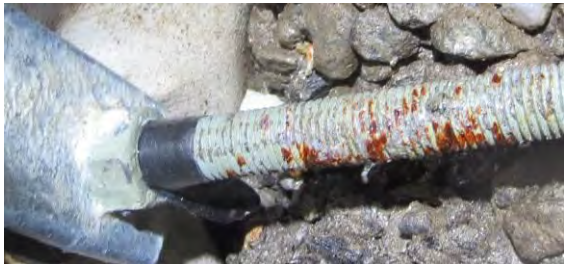
Foto 2.9.23. Påbegynt korrosjon i gjengepartiet

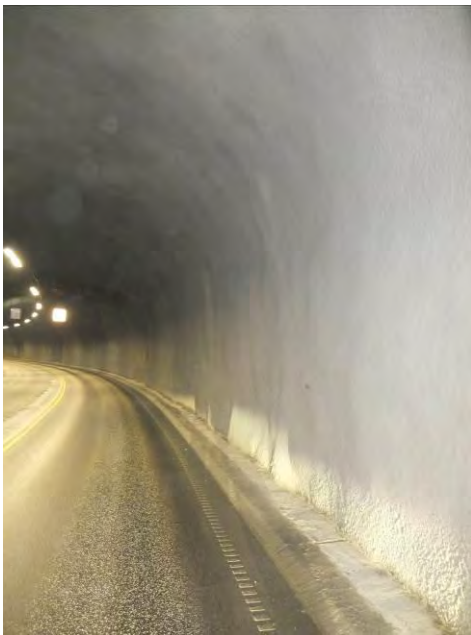
Sprøytebetonghvelvet hadde en jevn og fin kontur med god utstøping og innsprøyting av armeringsnett. Visuelt sett ga den inntrykk av å ha meget høy kvalitet.

Foto 2.10.5. Oversiktsbilde
sprøytebetongflate

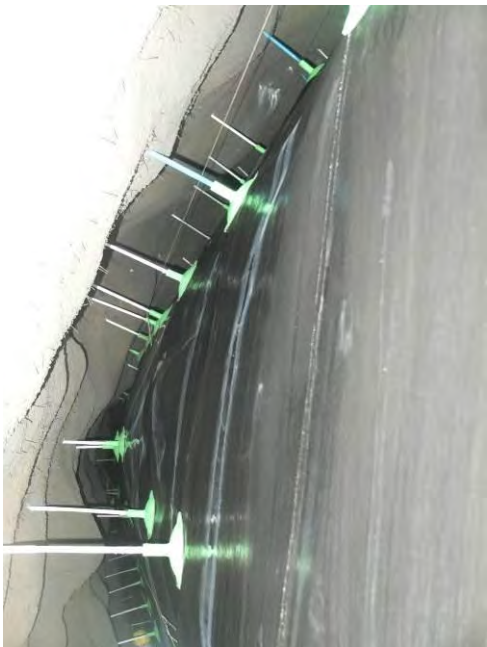
Ut fra en visuell vurdering syntes membranen å være i meget god stand uten tegn til nedbrytning eller aldring. Membranen er skjøtet med dobbel sveis i tverretningen. Det var intet å bemerke på utførelse eller tilstand på de sveisene vi kontrollerte.

I saltvannssonen var det betydelige saltavleiringer på membranen i tillegg til noe kalkutfelling. Kalkutfelling på membranen ble også registrert i ferskvannssonen.

Foto 2.10.10. Oversiktsbilde bak hvelvet, ferskvannssonen	Foto 2.10.11. Dobbel membransveis

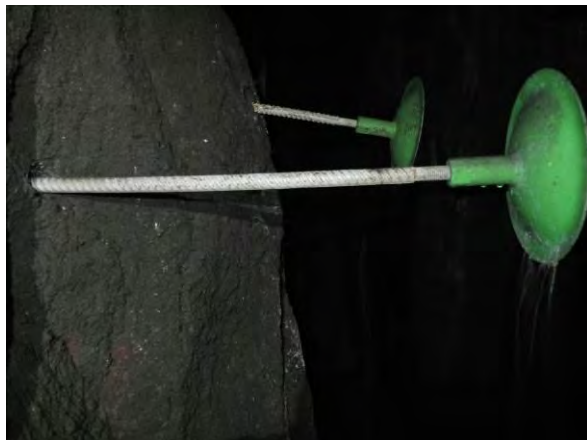
Generelt var tilstanden på festeboltene meget bra uten tegn til nedbrytning av korrosjonsbeskyttelsen med unntak av lokale skader på korrosjonsbeskyttelsen på en del bolter i overgangen mot borhullet.

Foto 2.10.12. Typisk festebolt M16

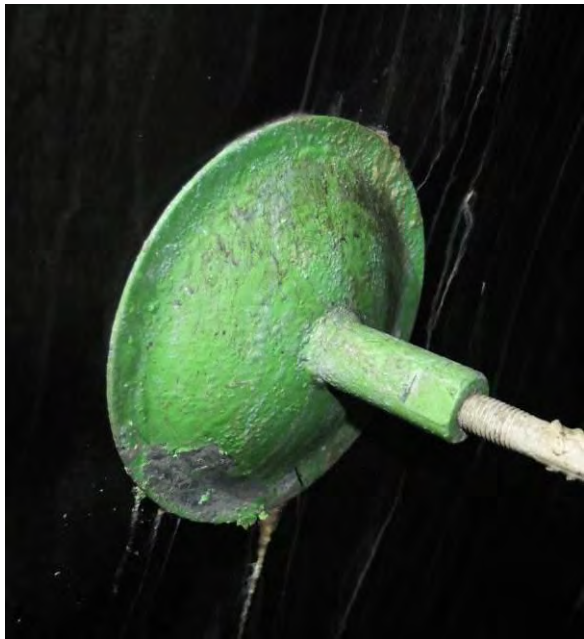
Det var en god del innlekkasjer med stedvis betydelig utfelling av klorider i de områdene vi inpsierte.

Foto 2.10.14. Betydelig kloridutfelling	Foto 2.10.15. Osmotisk blæring på skive og hylse. Lakk er fjernet lokalt i uk skive

Det ble registrert omfattende osmotisk blæring i pulverlakken på bakskivene og også stedvis på hylsene.

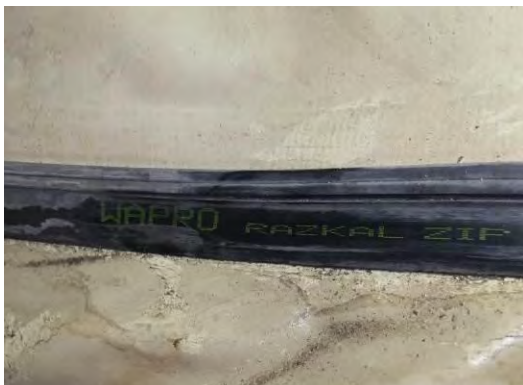
Membranen er skjøtet med en spesielt utviklet «ziplås»-skjøt. Det var intet å bemerke på utførelse eller tilstand. Det måtte benyttes betydelig kraft for å åpne låsen.

Foto 2.11.53. Ziplås-skjøt

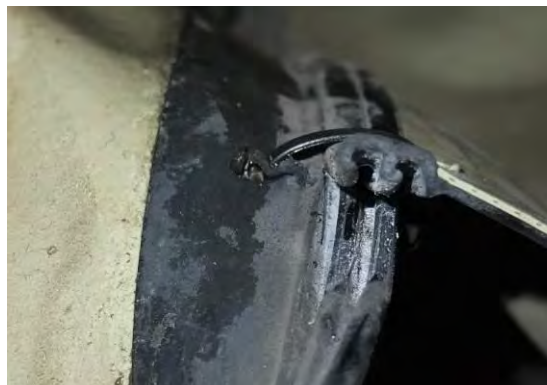
Foto 2.11.3. Detalj Zip-lås («dobbel not og fjær»-løsning)

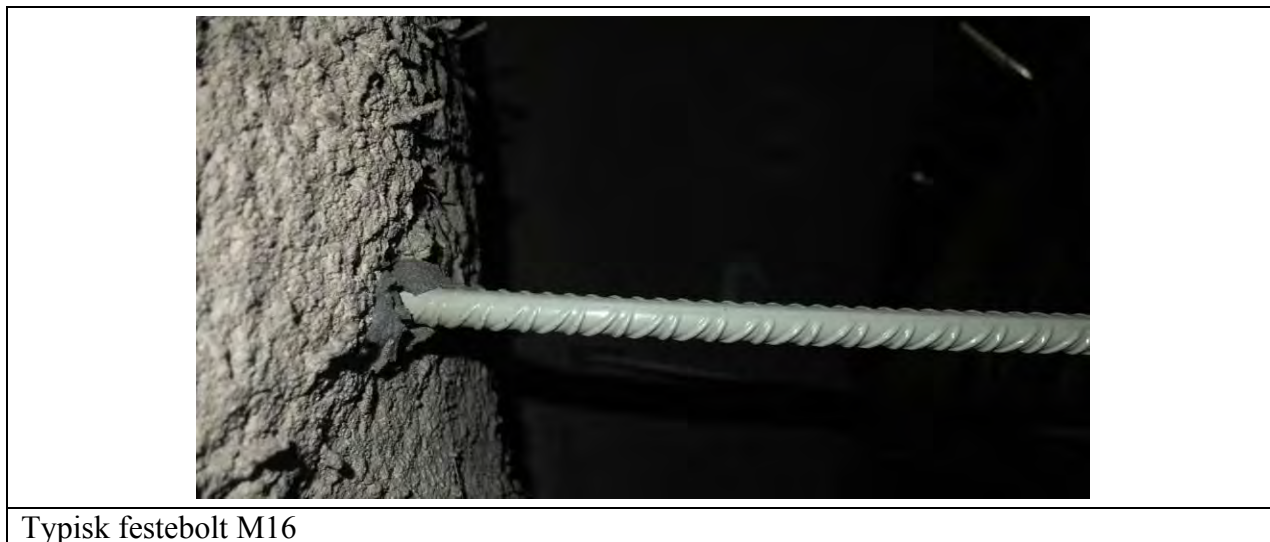
Generelt var tilstanden på festeboltene meget bra og uten tegn til nedbrytning eller skade på korrosjonsbeskyttelsen. Boltene er forankret i berget med ekspanderende mørtel.

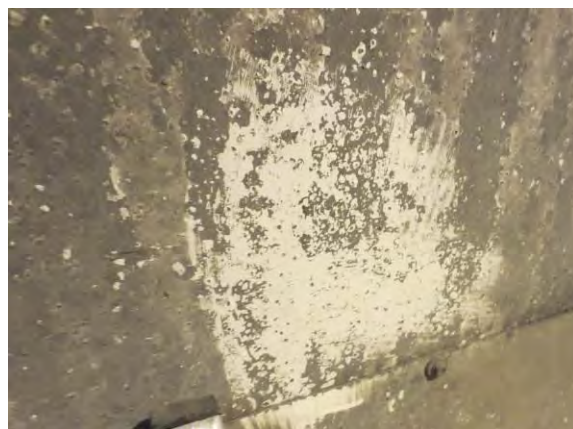
Foto 2.12.2. Skitt fjernet ved børsting og bruk av fille

Flatene ble rengjort ved bruk av stålborste og deretter fille. Stedvis kan da lakken ha blitt fjernet ved bruk av børsten, men før rengjøring observerte vi også flassing av lakken.

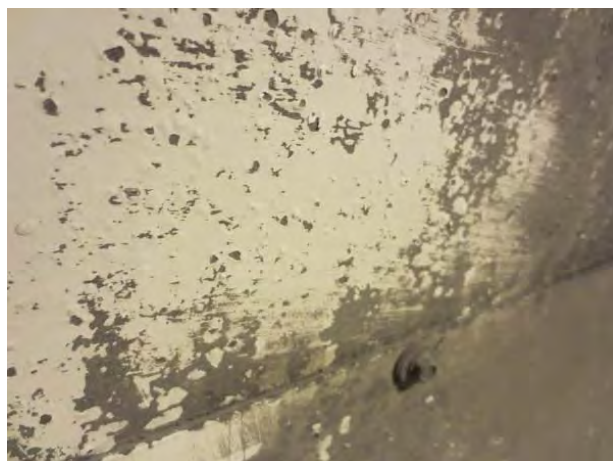
De lakkerte kassetene ble inspisert på tre lokasjoner, to i nivå noe over veggelementene og det siste i vederlaget. Vi registrerte et betydelig omfang av blæredannelse og noe flassing i lakkbelegget på platekassetene og på dekkbeslagene både i lengde- og tverretningen. Inntrykket var sammenfallende for alle insperte flater.

Foto 2.12.3. Blæredannelse i lakken

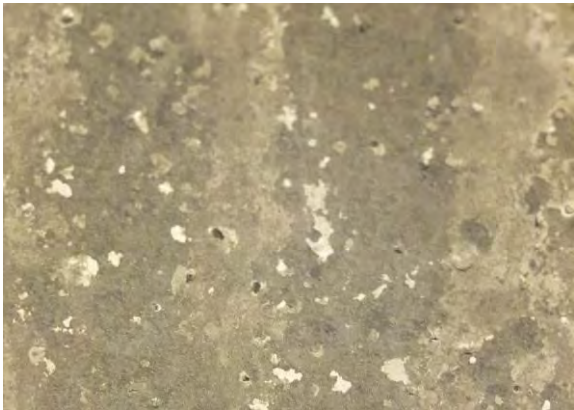
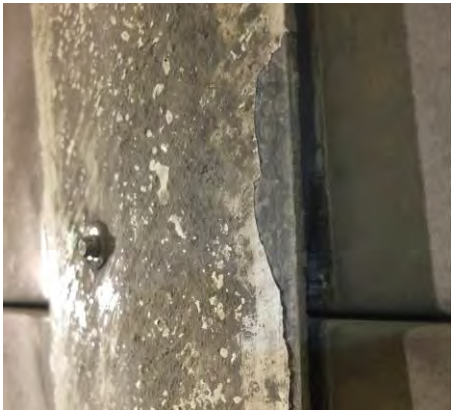
Foto 2.12.5. Flassing av lakk på ubehandlede kassettflater	Foto 2.12.6. Flassing/blæring av lakk på tverrgående dekkbeslag. Slitasjeskade på overflatebehandling av platekassetter

Lakkavskalling av tverrgående dekkbeslag på foto 2.12.6 er på kanten av beslaget mot trafikkretningen. Av samme bilde sees lakkskade på korrosjonsbeskyttelsen av underliggende platekassett hvor beslaget ligger i direkte kontakt med kassetten. Skaden er forårsaket av bevegelse i kassetten fra pulserende trafikklaster. Dette ble registrert ved en lokasjon på en kassett og var ikke et generelt skadebilde under dekkbeslagenes kontaktflate mot kassetten.

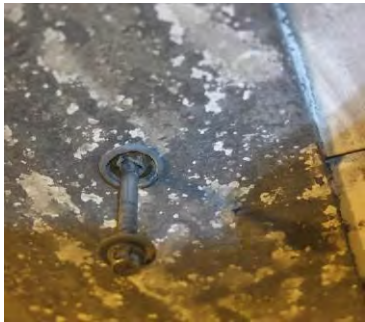
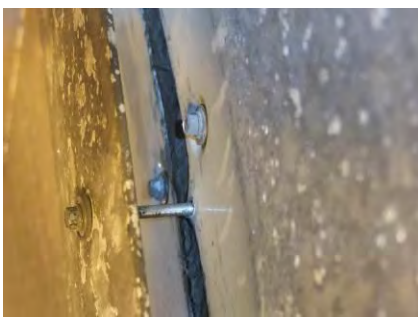
Foto 2.12.7. Syrefast skrue for innfesting av dekkbeslag.	Foto 2.12.8. Festebolter for kassetten under dekkbeslaget

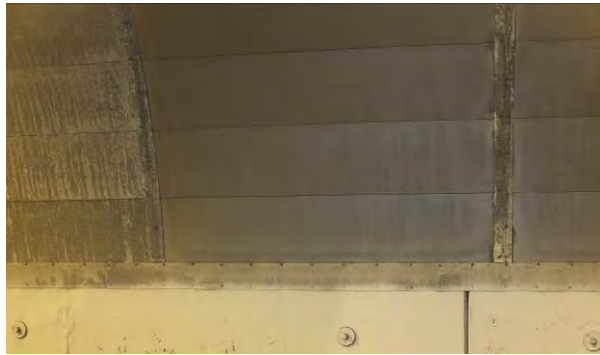
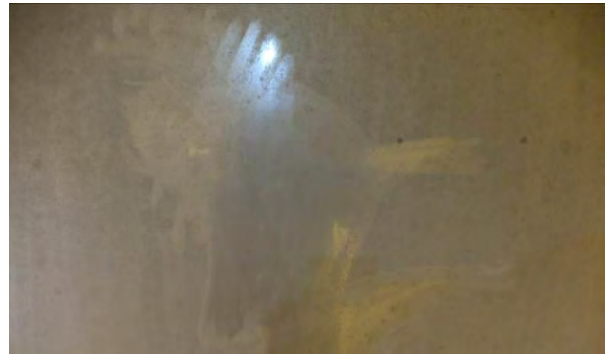
Foto 2.12.9. Felt med syrefaste platekassetter

Foto 2.12.10. Detaljbilde syrefaste platekassetter

Tilstanden på de syrefaste platekassettene var meget bra og upåvirket av miljøbelastningen. Det var også merkbart mindre støv og skitt som hadde festet seg til disse platene i forhold til skittansamlingen på de tilstøtende lakkerte platekassettene. For innfesting av kassettene og dekkbeslagene, var det benyttet syrefaste selvgjengende skruer. Tilstanden på disse var meget bra både på trafikksiden og på synlig del på baksiden av hvelvet.

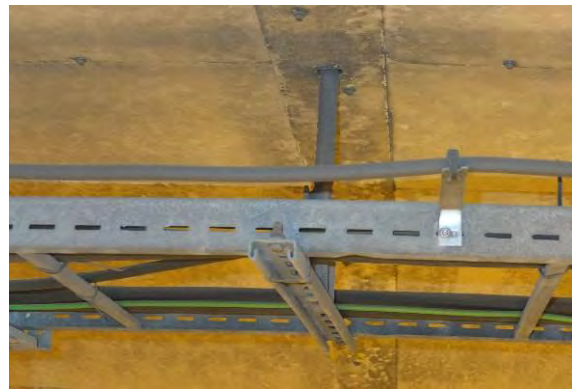
Foto 2.12.11. Festebolter for kabelbru ved hver kassettskjøt

Foto 2.12.12. Detalj festebolt

Festebolter for kabelbruer er \varnothing 25 mm kamstålbolter som er varmforsinket. Tilstanden var ut fra vår vurdering, tilfredsstillende. Gjenværende beleggstykkelse var vanskelig å måle.

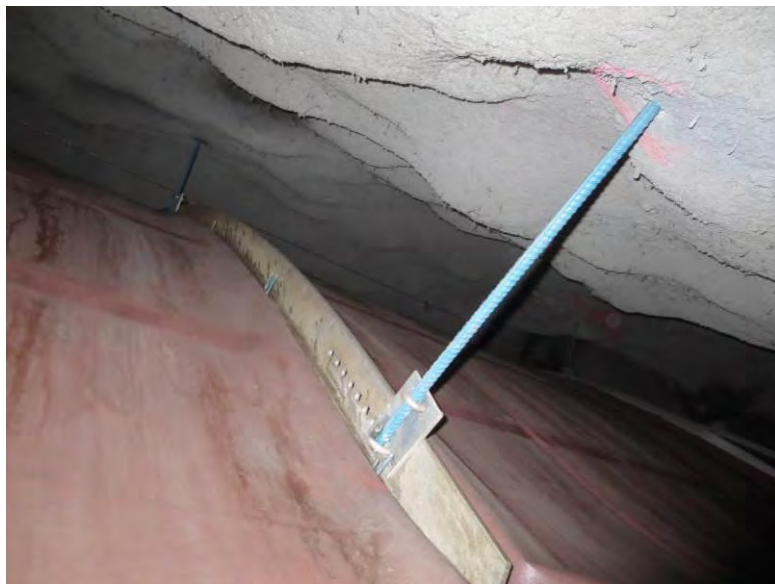
Foto 2.12.13.

I det området vi hadde tilgang til å foreta inspeksjon med adkomst gjennom luken, var det lite innlekkasjer bak hvelvet. Fra montasjeperioden av AluWay-hvelvet vet vi at det var områder med lekkasjer hvor dette hvelvet ble montert.

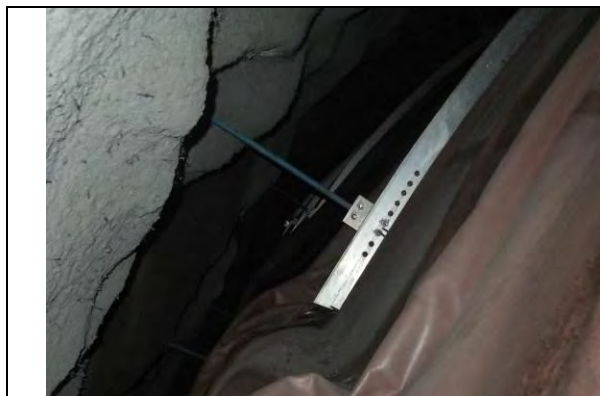
Foto 2.12.14. Avslutning buet T-profil

Foto 2.12.15. Detalj festebolt med innfestingsplate og U-klammer

Tilstanden til T-profilet med laskeplater, samt innfestingsplater og U-klammer, var meget bra uten tegn til aldring eller svekkelse av kvaliteten.

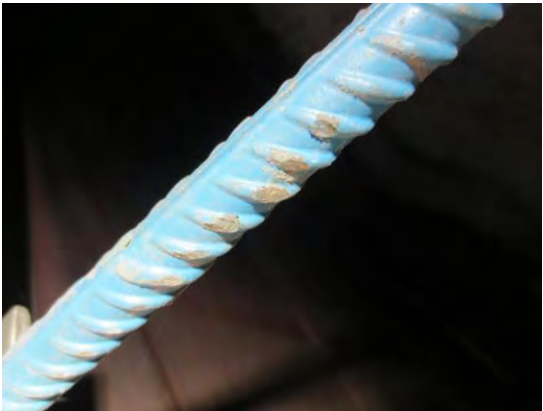
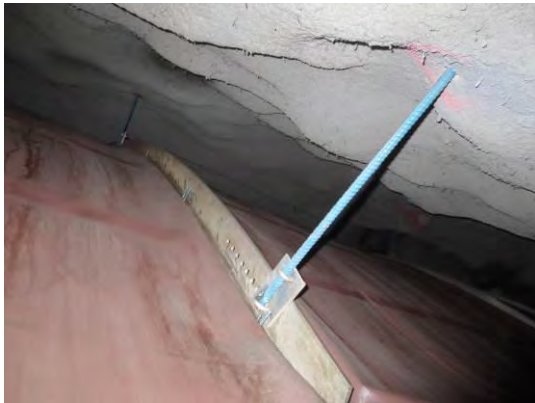
Foto 2.12.16. Mekanisk skade på festebolten	Foto 2.12.17. Festebolt

Den generelle tilstanden til festeboltene var også meget bra. Vi registrerte noen mekaniske skader på festeboltene hvor korrosjonsbeskyttelsen var borte. Det var nesten ikke korrosjon på de skadede partiene.

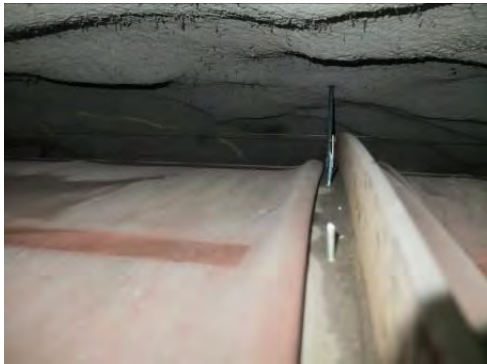
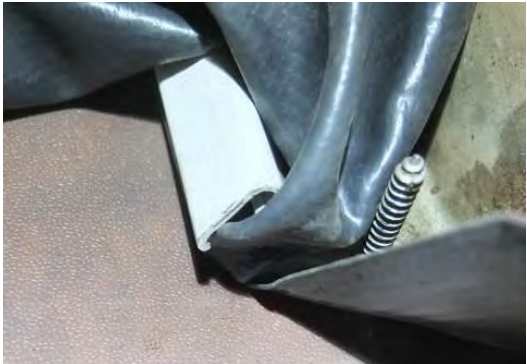
Tilstanden til membranen var meget bra. Montert membran er en armert PVC-membran type Protan 12 TM. Ut fra en visuell vurdering og inntrykket av duken for øvrig, virket den myk og smidig uten tydelige tegn til aldring.

Foto 2.12.18. Tilslutning/innfesting av membran til T-profilet	Foto 2.12.19. Klips for feste av membran til T-profilet
