Tilstand av ulike typer vann- og frostsikringshvelv

Etatsprogrammet Varige konstruksjoner 2012-2015

Nr. 470

Christian Rønneberg og Trond A. Østmoen (Aas-Jakobsen AS)

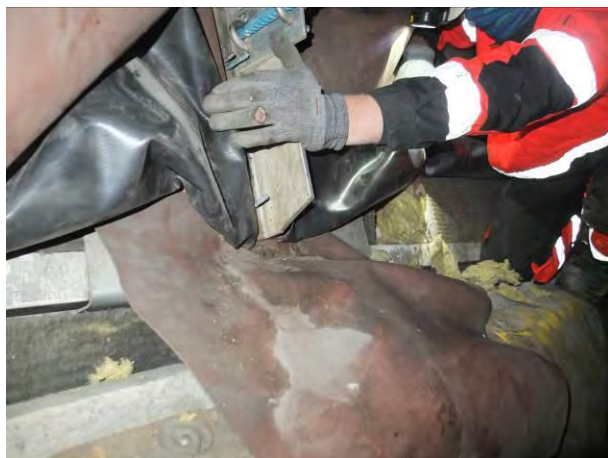
Foto 2.12.20. Detalj avslutning av T-profil og ekstra membranstripe i forlengelse av profilet

Bildet over til venstre viser avslutning av buet T-profil samt membranstripe med bredde ca 0,5 m som er montert i forlengelse av T-profilet. Hensikten med denne ekstra membranen er å lede evt vann som renner langs T-profilet videre ned og over kanten av veggelementet. Videre under membranstripen kan det observeres et U-formet hjelpebeslag med bredde ca 0,6 m som er montert til buen før oppstart av platekassettmontasjen. Hjelpebeslaget fungerer som opplegg ved hvert T-profil for den nederste platekassetten. På trafikksiden er det montert et beslag for å dekke mellomrommet mellom nederste platekassett og veggelementet. På bergsiden er dette mellomrommet isolert med Rockwool. Ved fjerning av isolasjonen ved dette T-profilet, registrerte vi at isolasjonen var fuktig og at det var noe rustdannelse på beslaget, se foto 2.12.21. For at membranstripen skal fungere for å lede vann ned og over ok veggelementet, må membranstripen ha en renneform. Dette ble ordnet ved lokal oppbygging med isolasjonsbiter langs sidekantene av membranstripen. Som det fremkommer av bildet til venstre er membranen fuktig i hele bredden, dvs membranstripen har ikke fungert som renne for bortledning av vannet. Konsekvensen av dette er nedfukning av isolasjonen som har medført korrosjon på dekkbeslaget. Ved større lekkasjer vil en slik mangel kunne føre til vannlekkasje ned langs veggelementet på trafikksiden. Dette er et sårbart punkt ved denne hvelv-typen. For øvrig registrerte vi ingen lekkasjer av denne typen på trafikksiden på dette stedet.

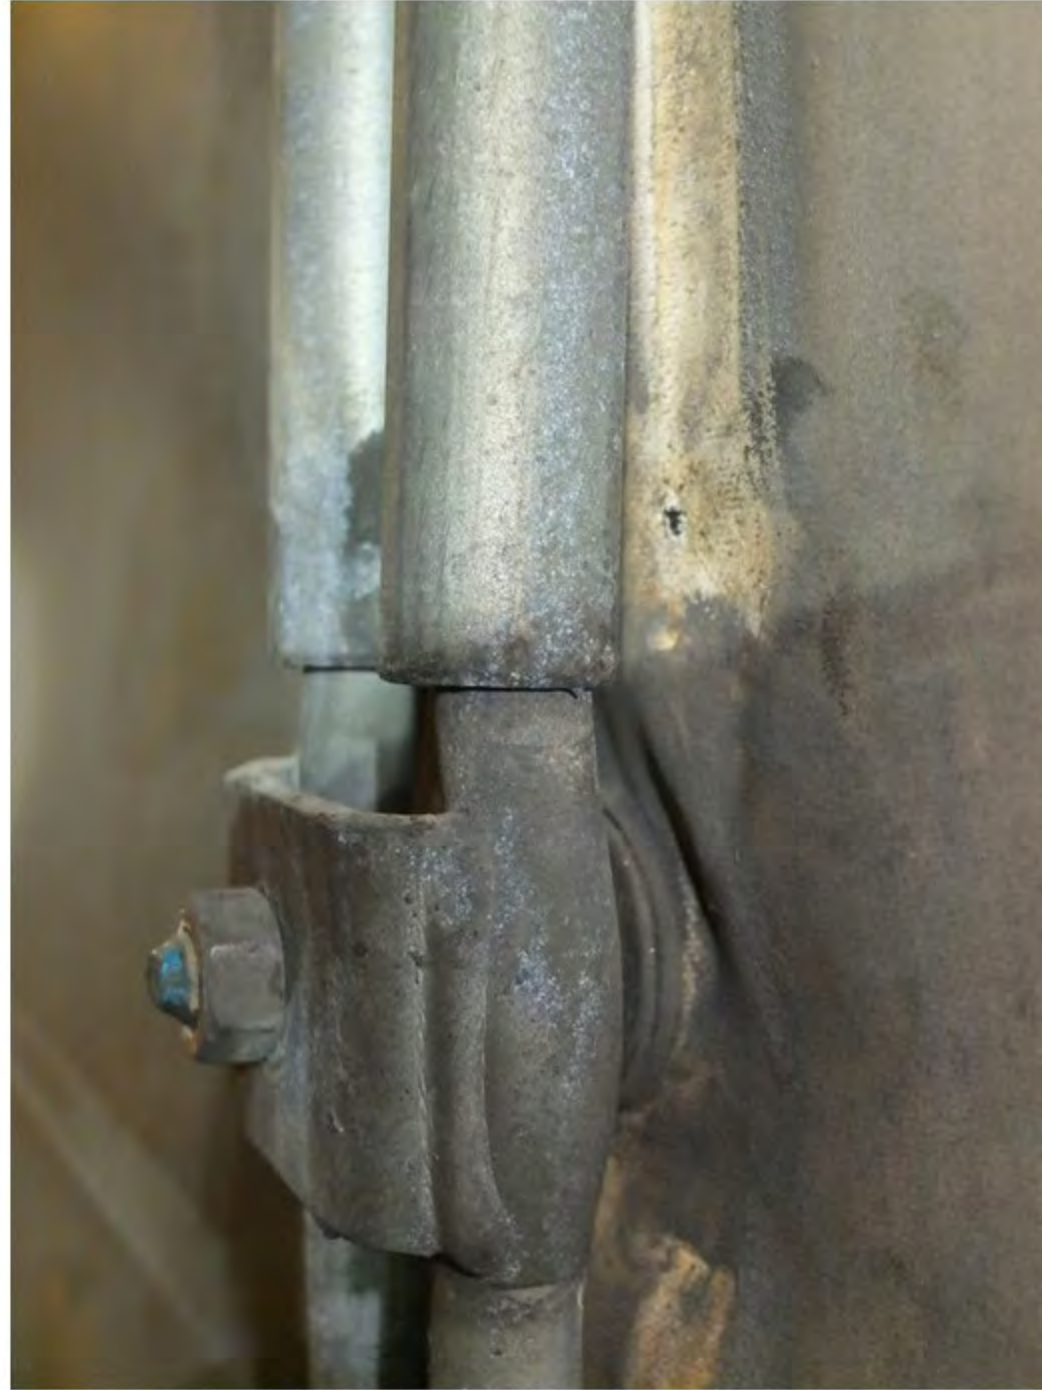
7 Hull i duk i klemme mellom rørene

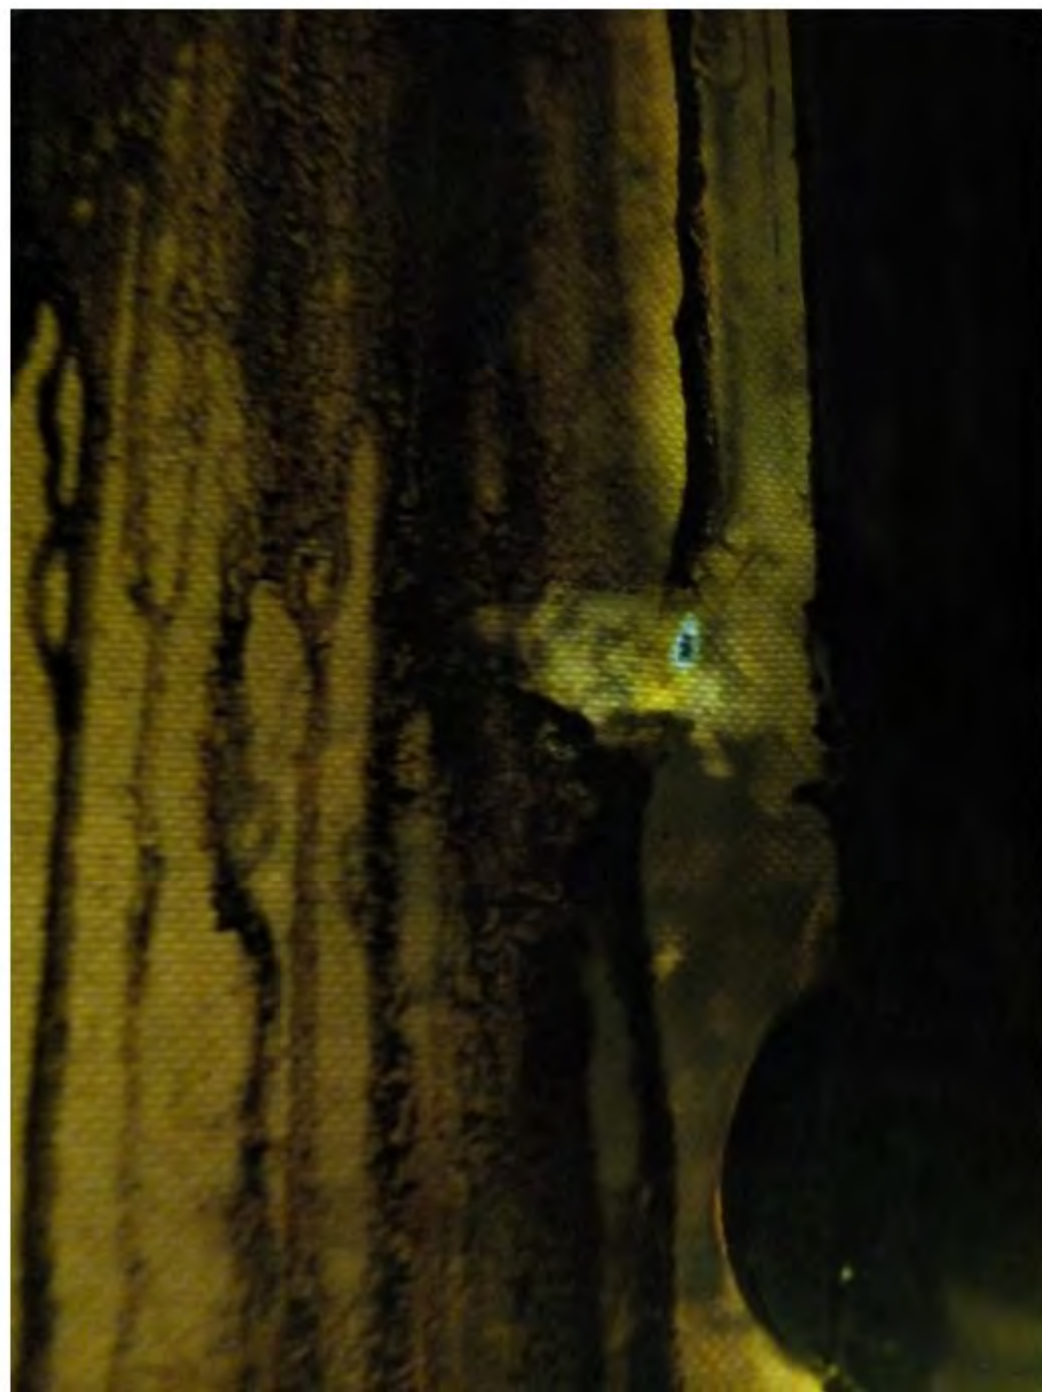
8 Samme hull på bergsiden av duken

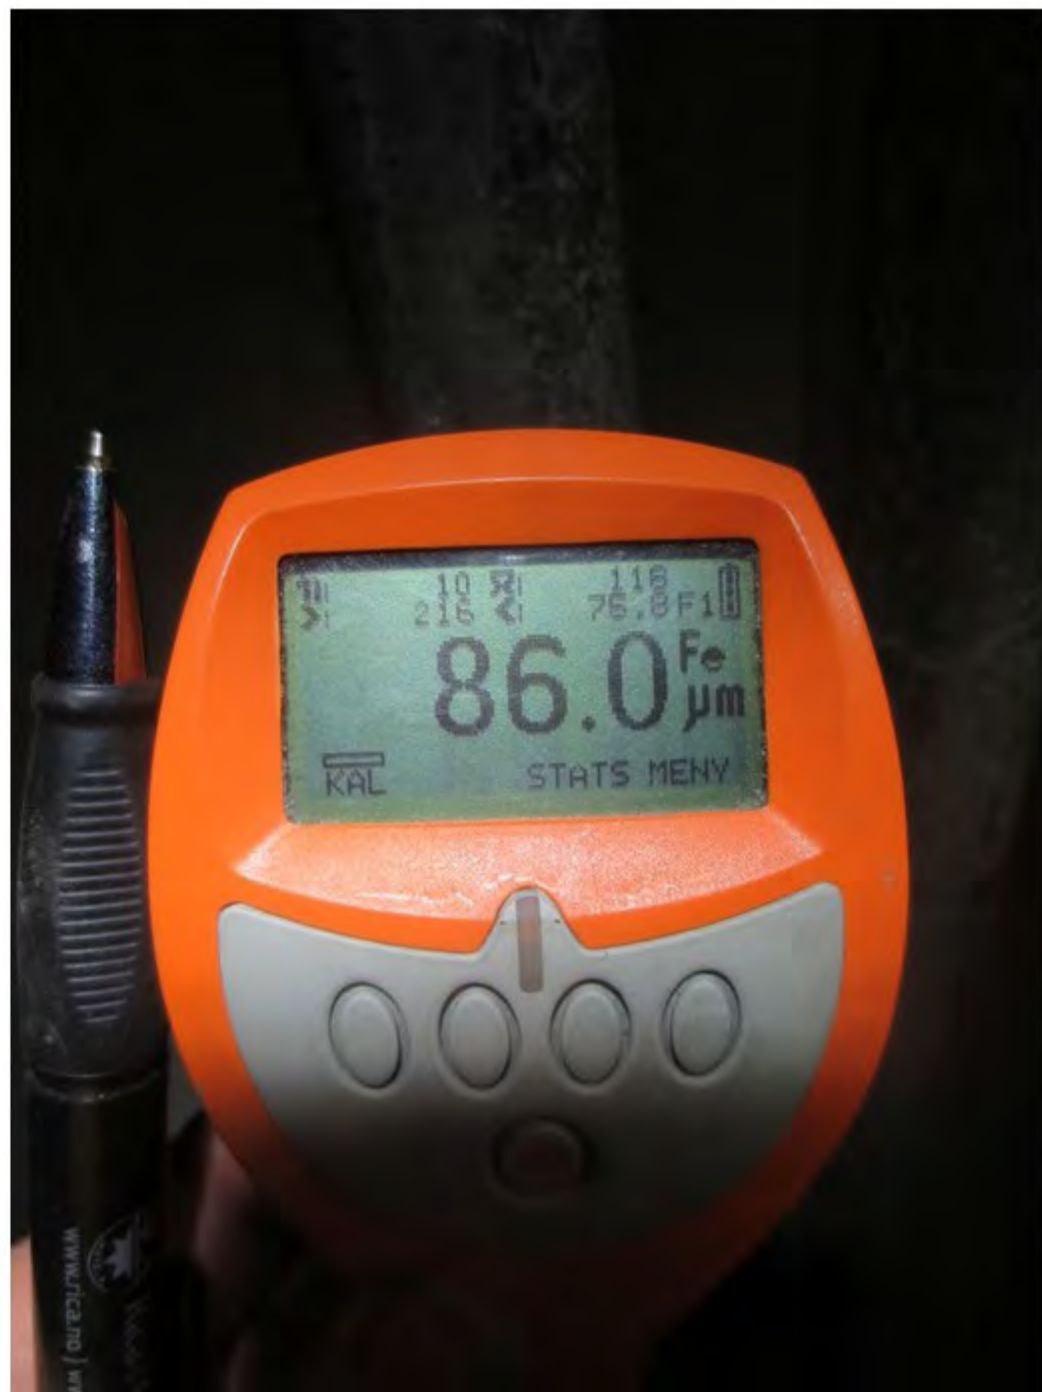
18 Beleggstykkelse på sink på fremrør

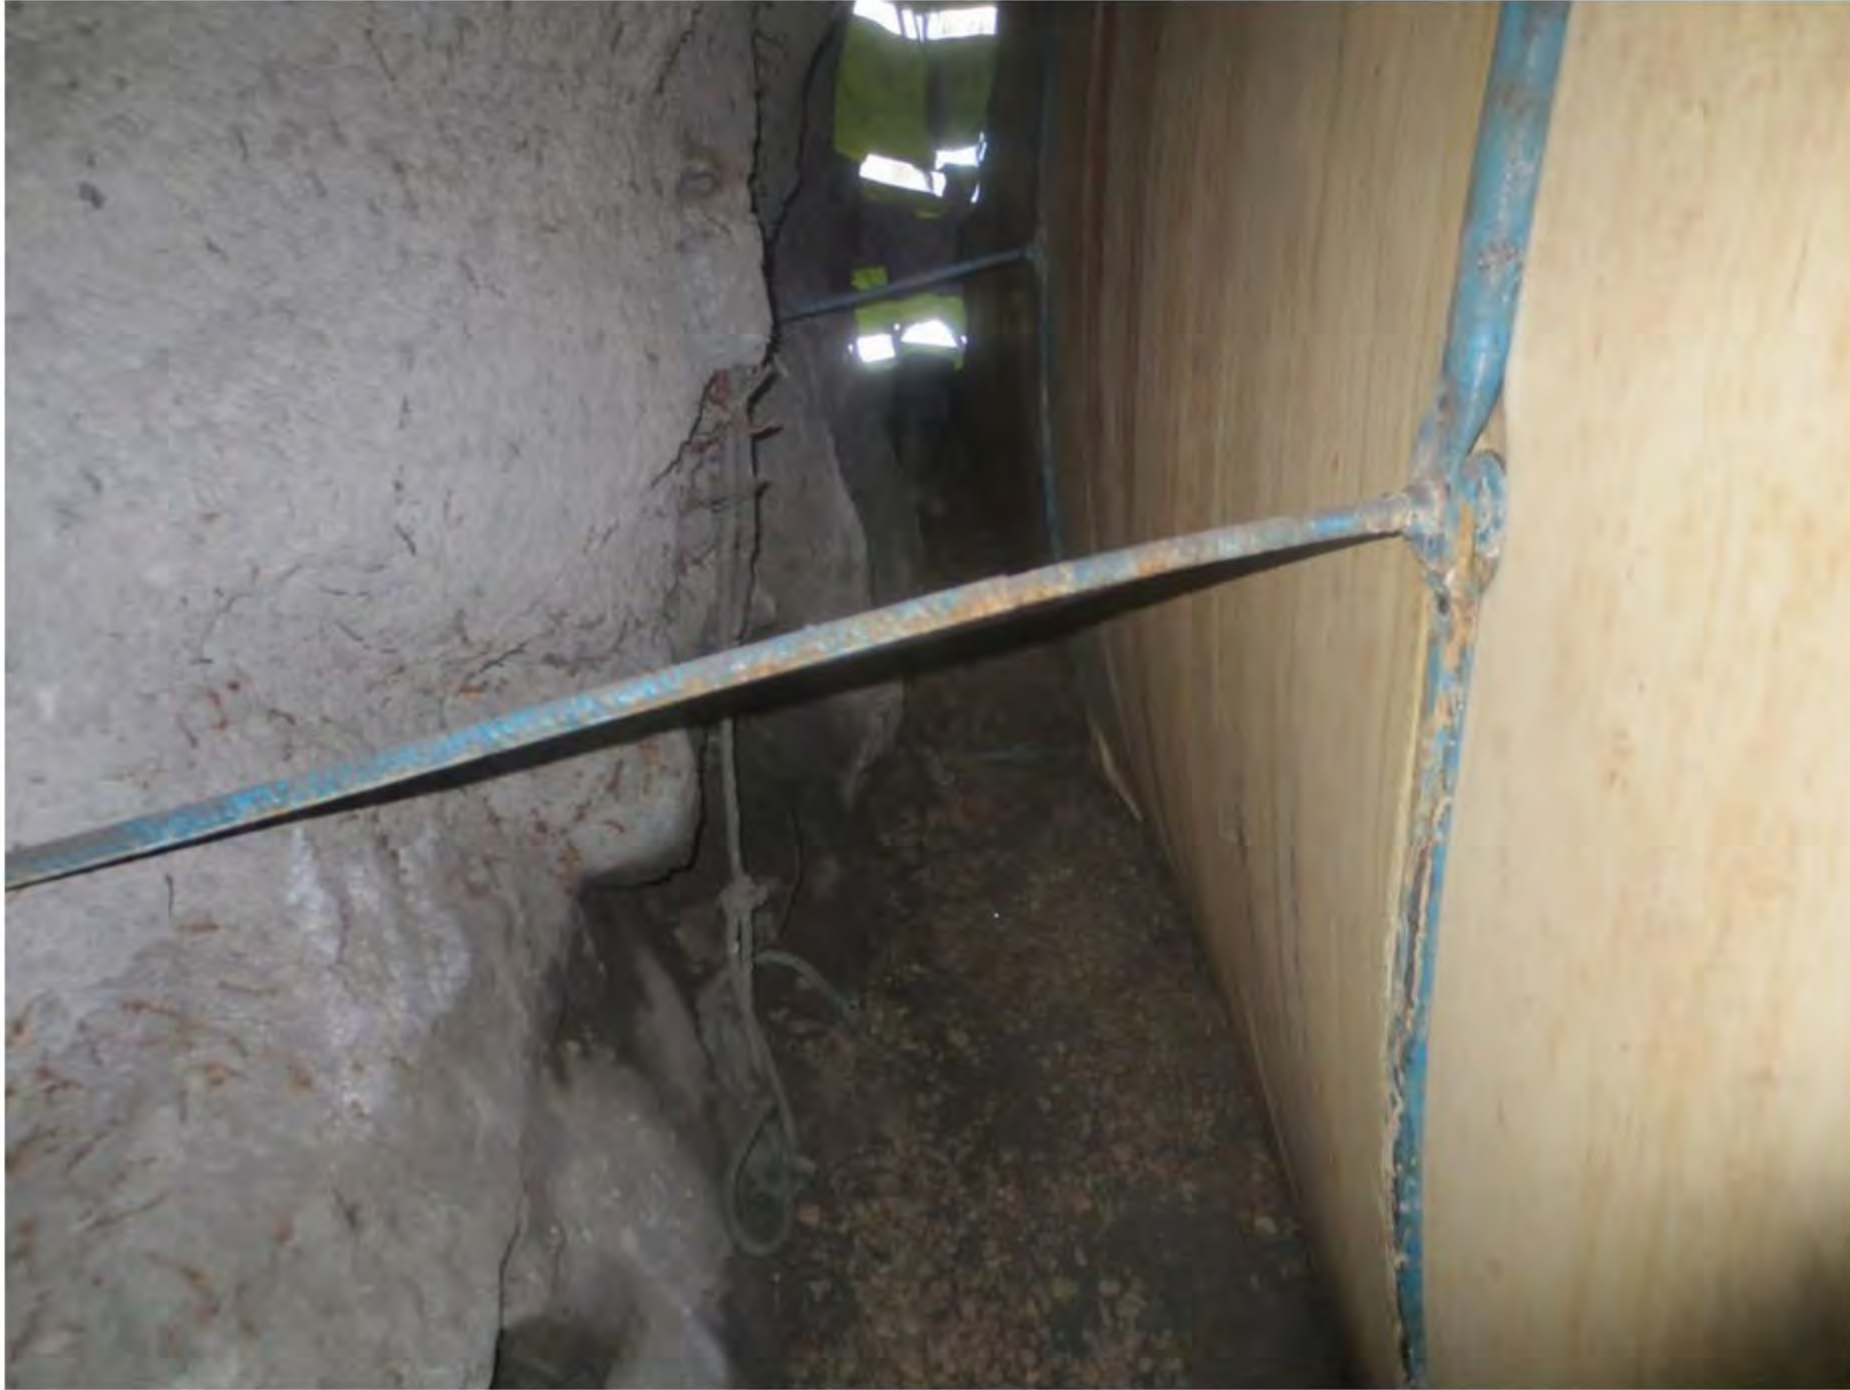
27 Bøyd festebolt ifbm montering

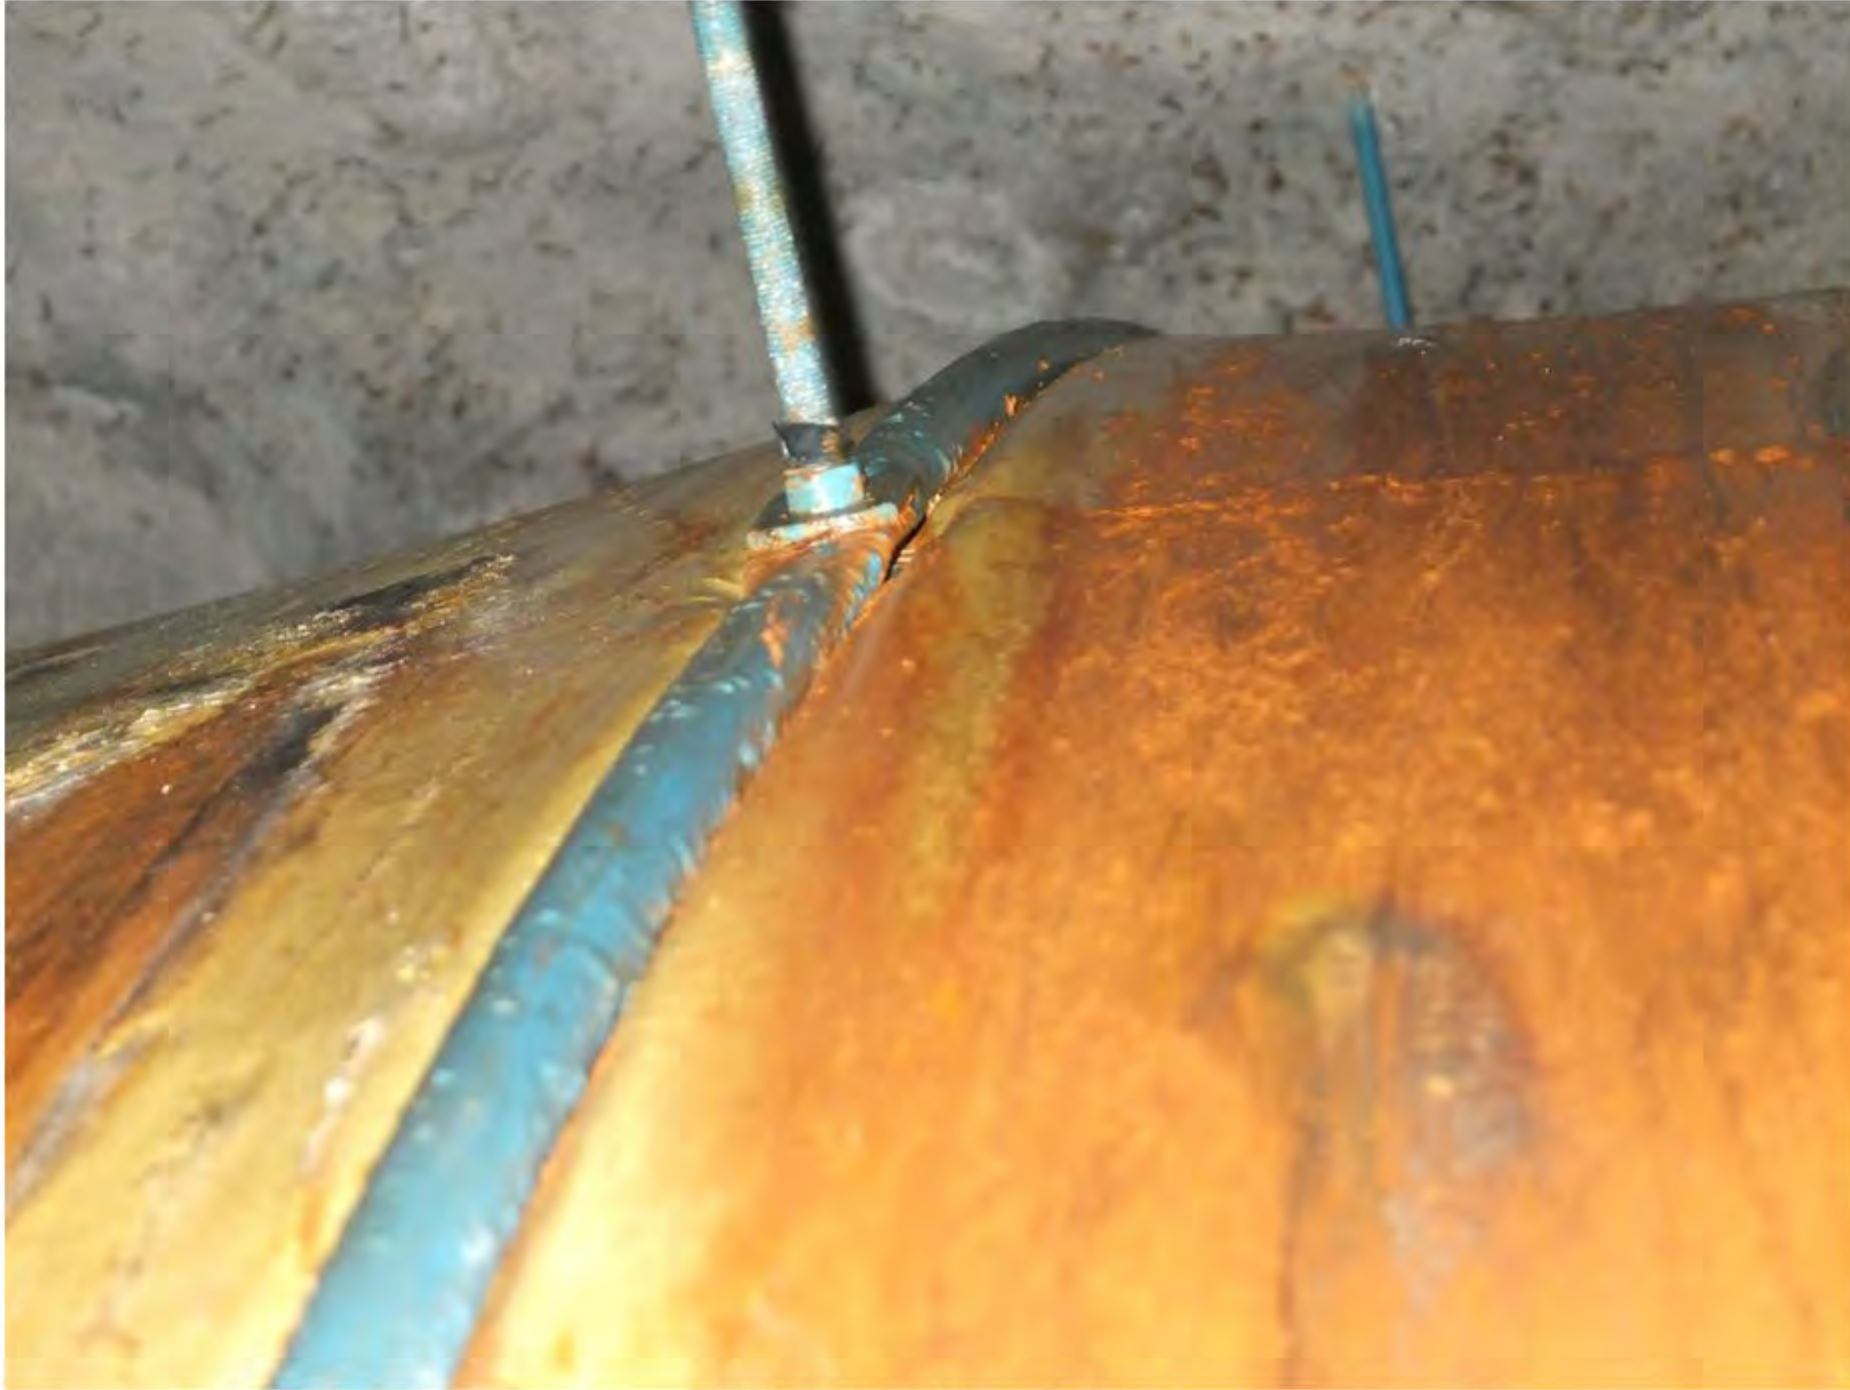
33 Avleiring - belegg på duk

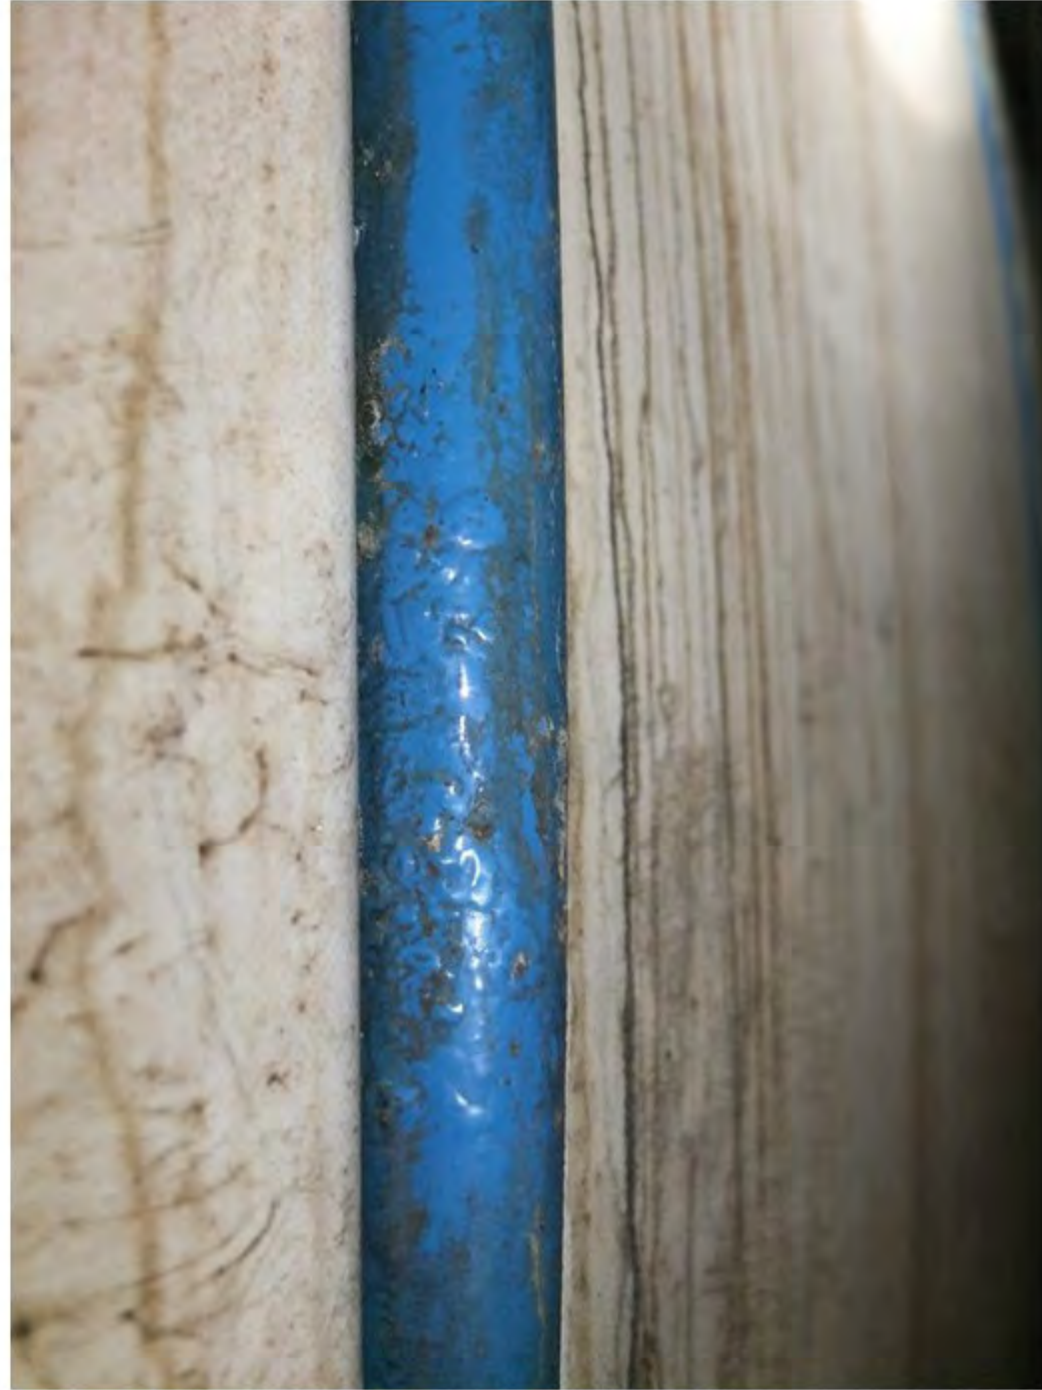
35 Blæring i Combicoat

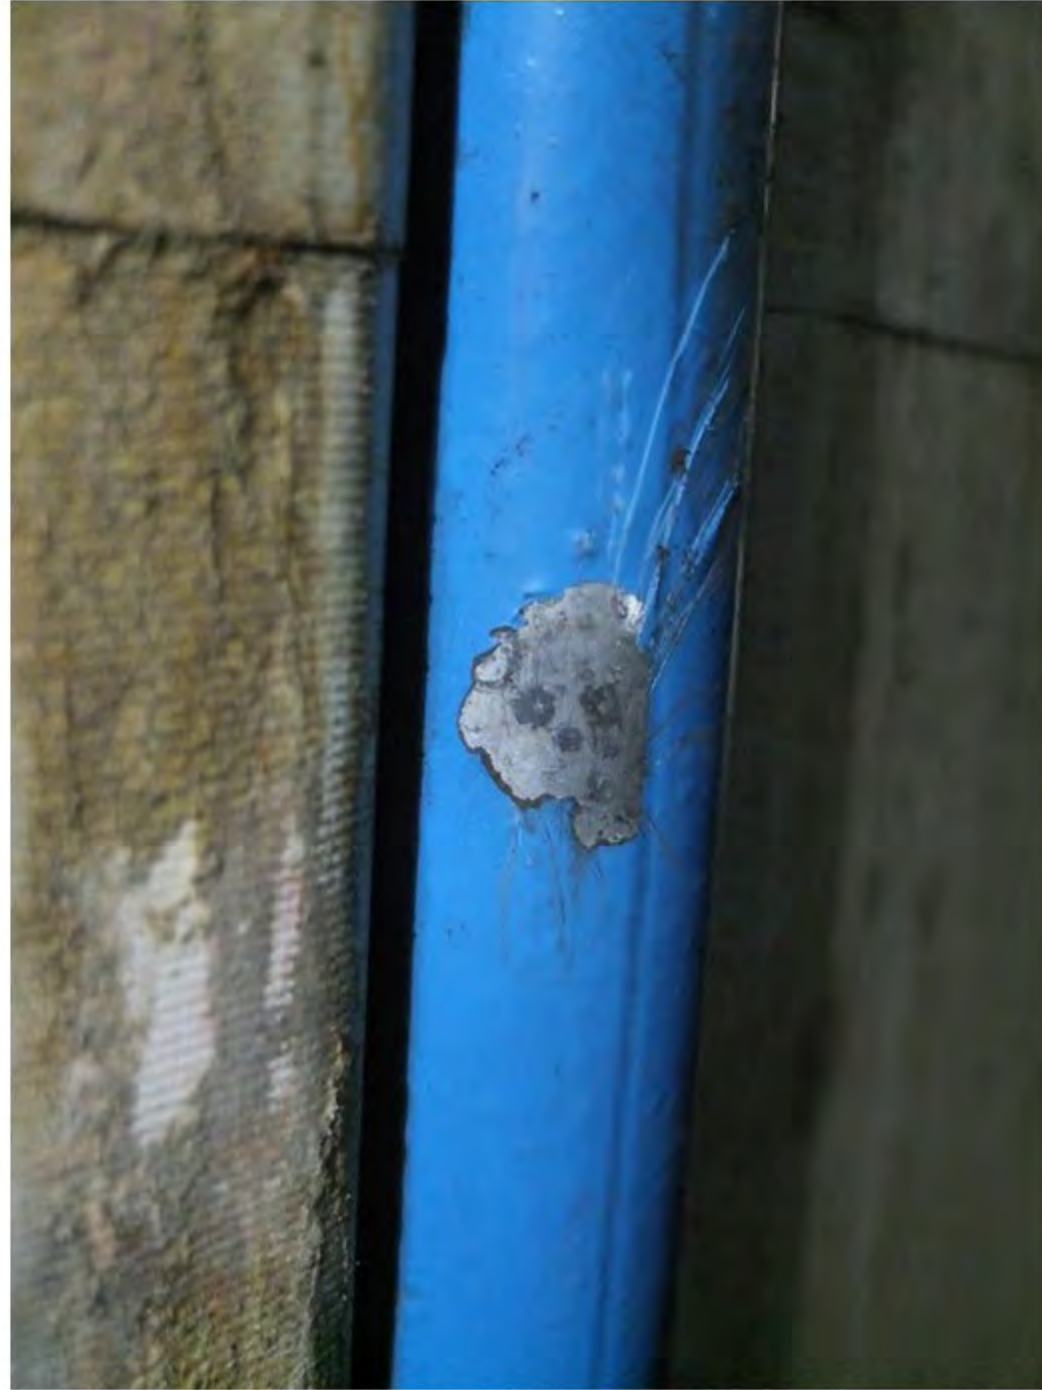
37 Blæring i Combicoat fjernet - Lett tæring i sink

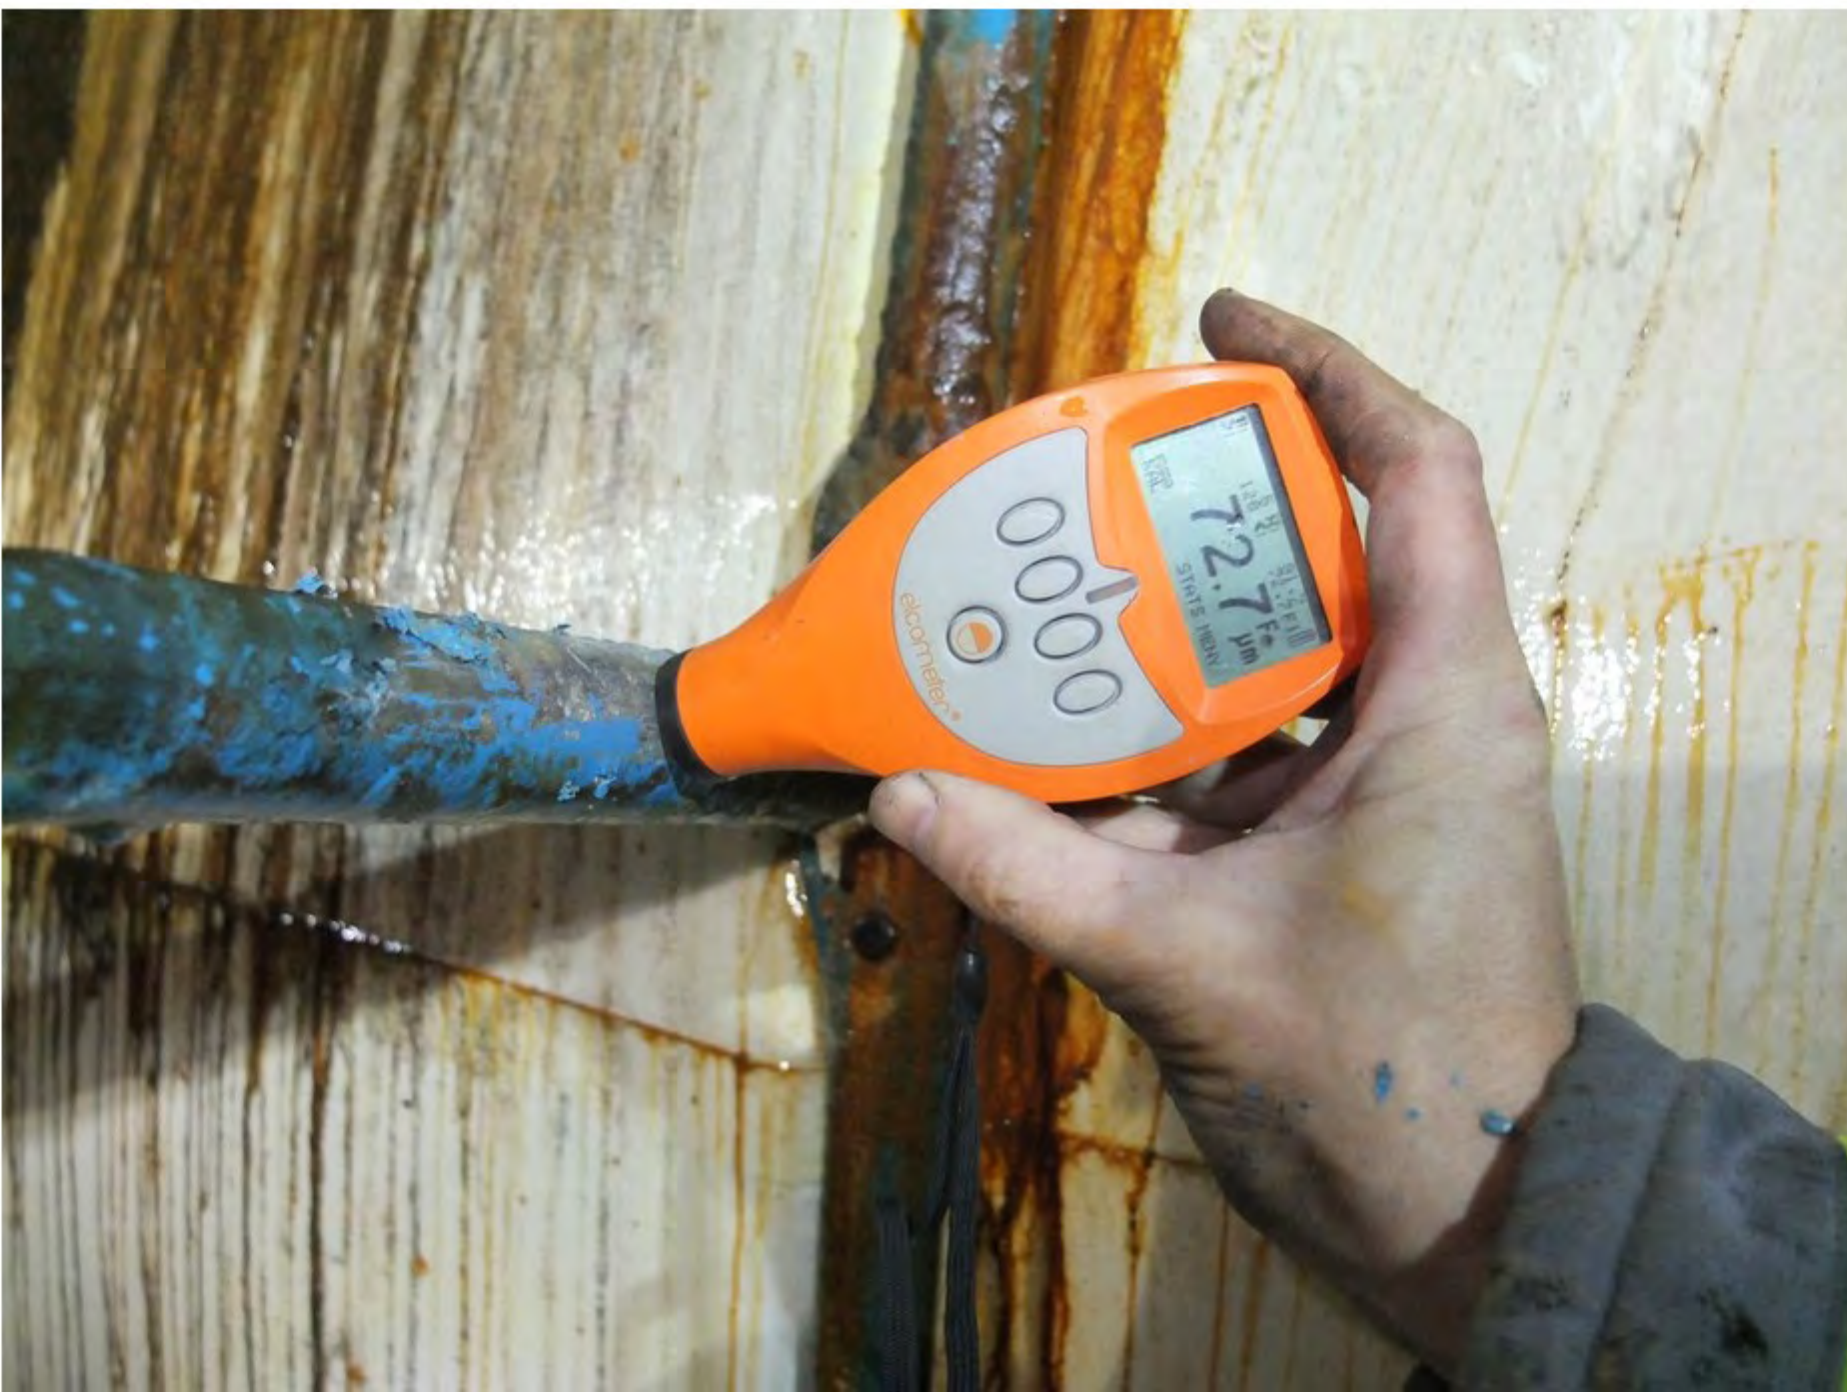
42 Blærende Combicoat fjernet - Måling av sinktykkelse

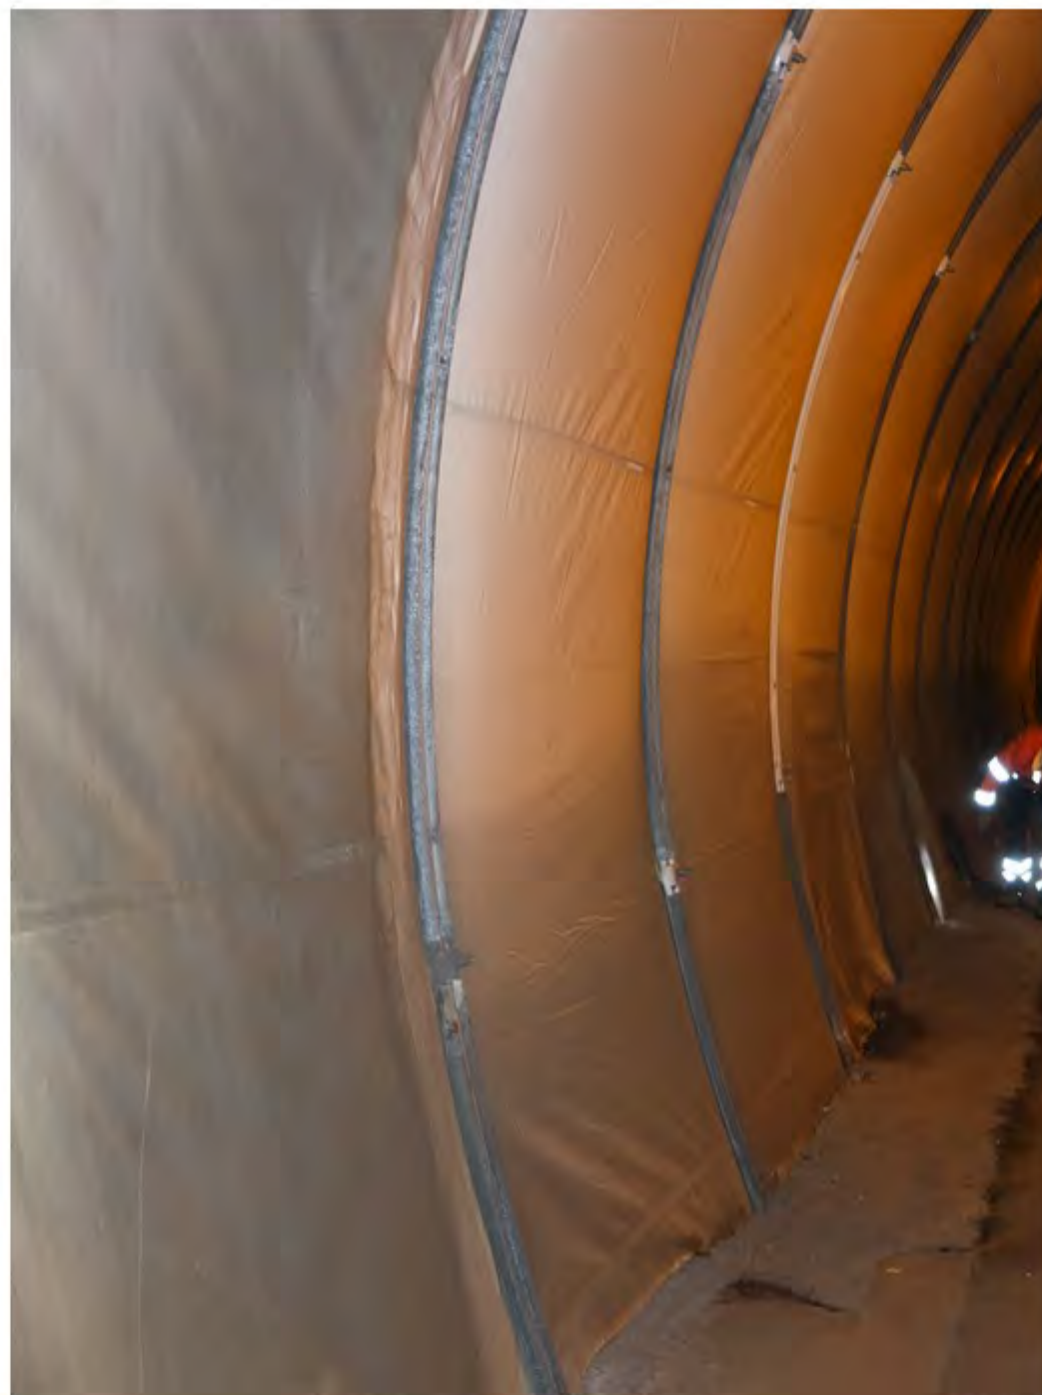
4 Sone med utskiftet duk

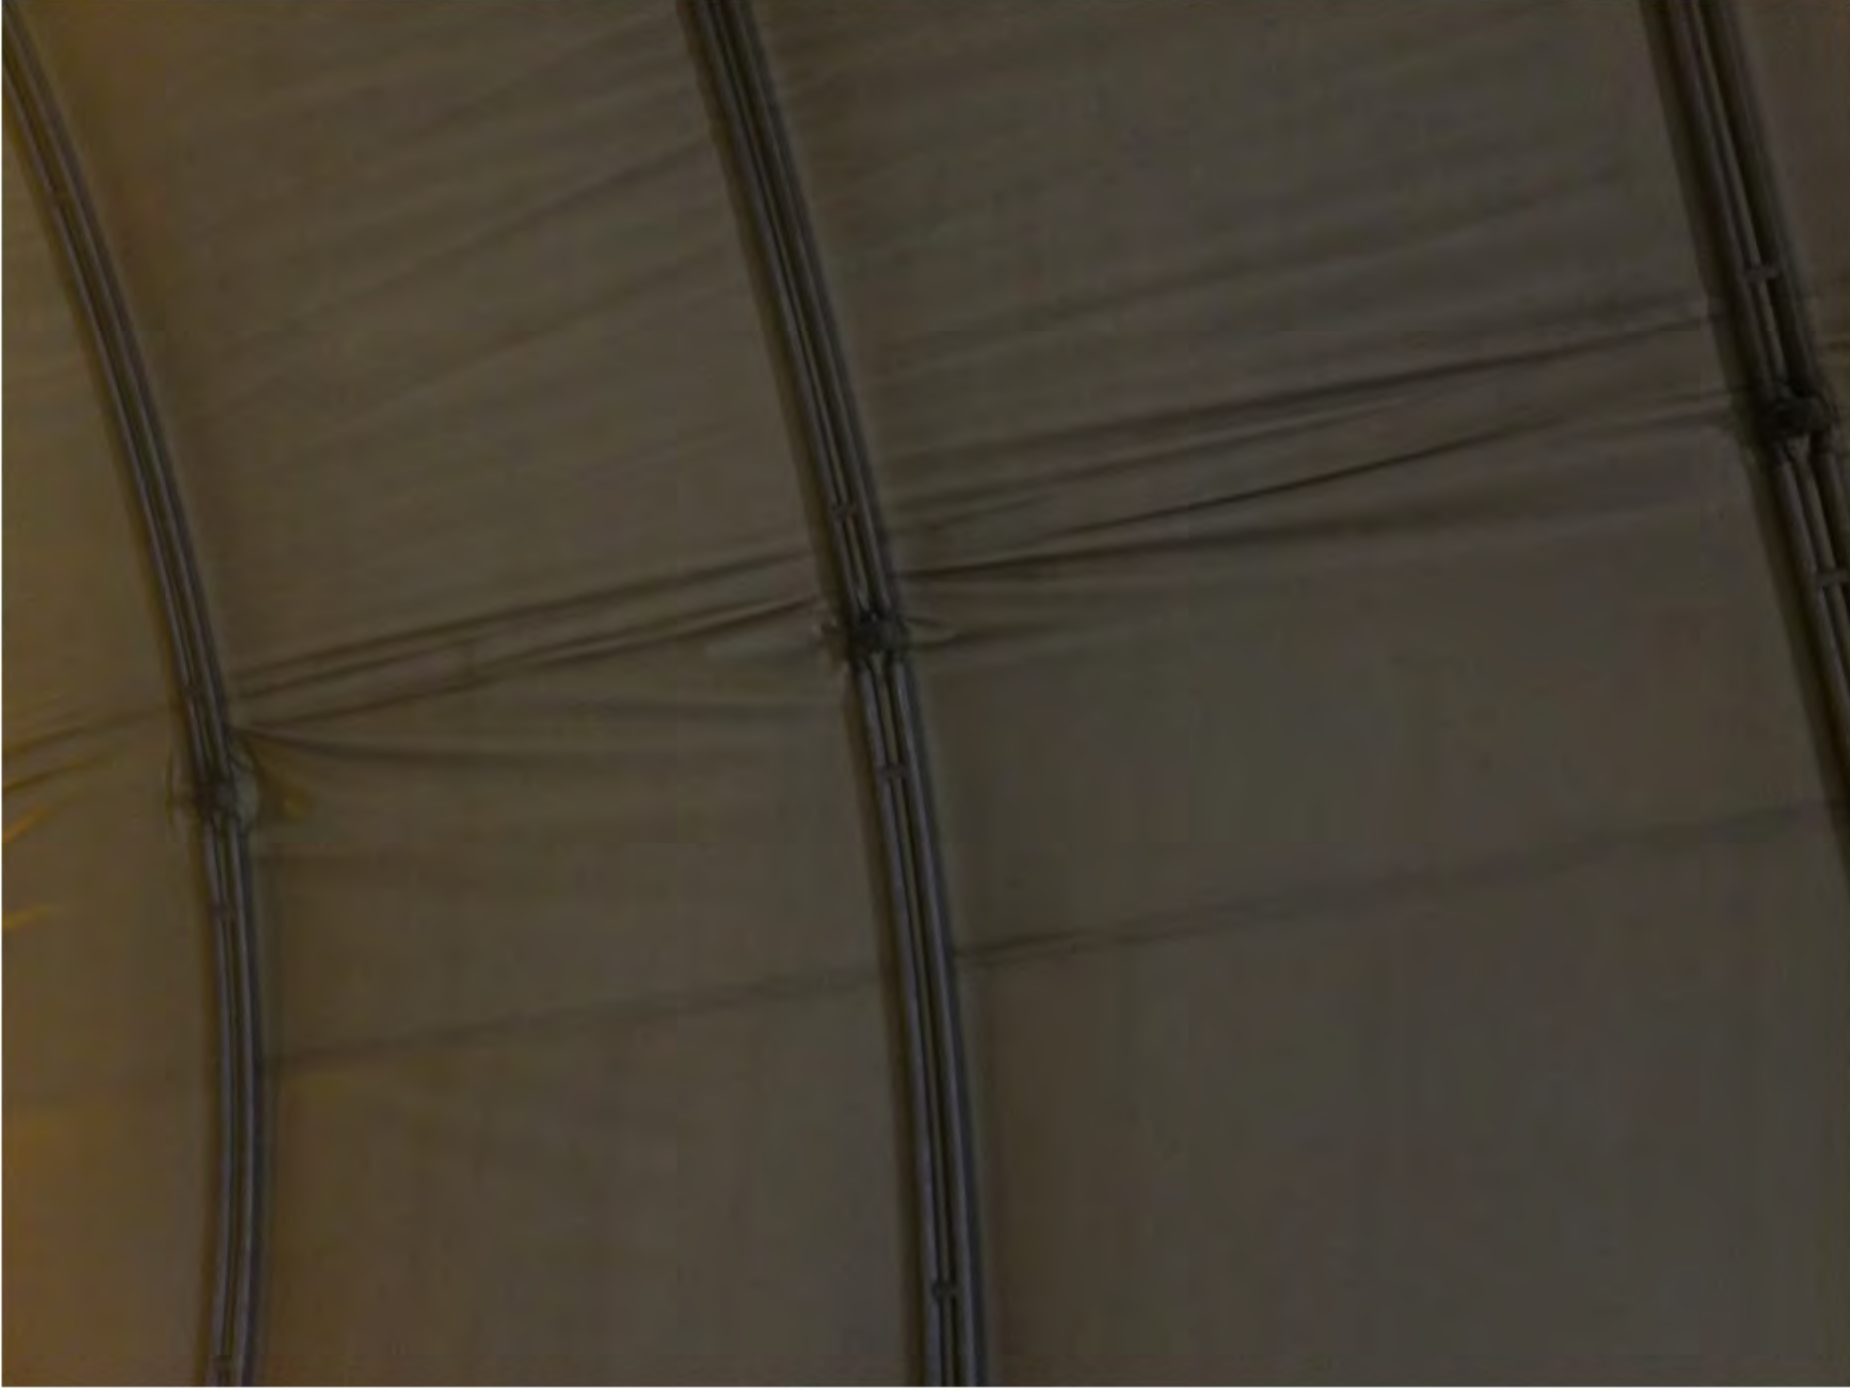
7 Noe bukling av duk

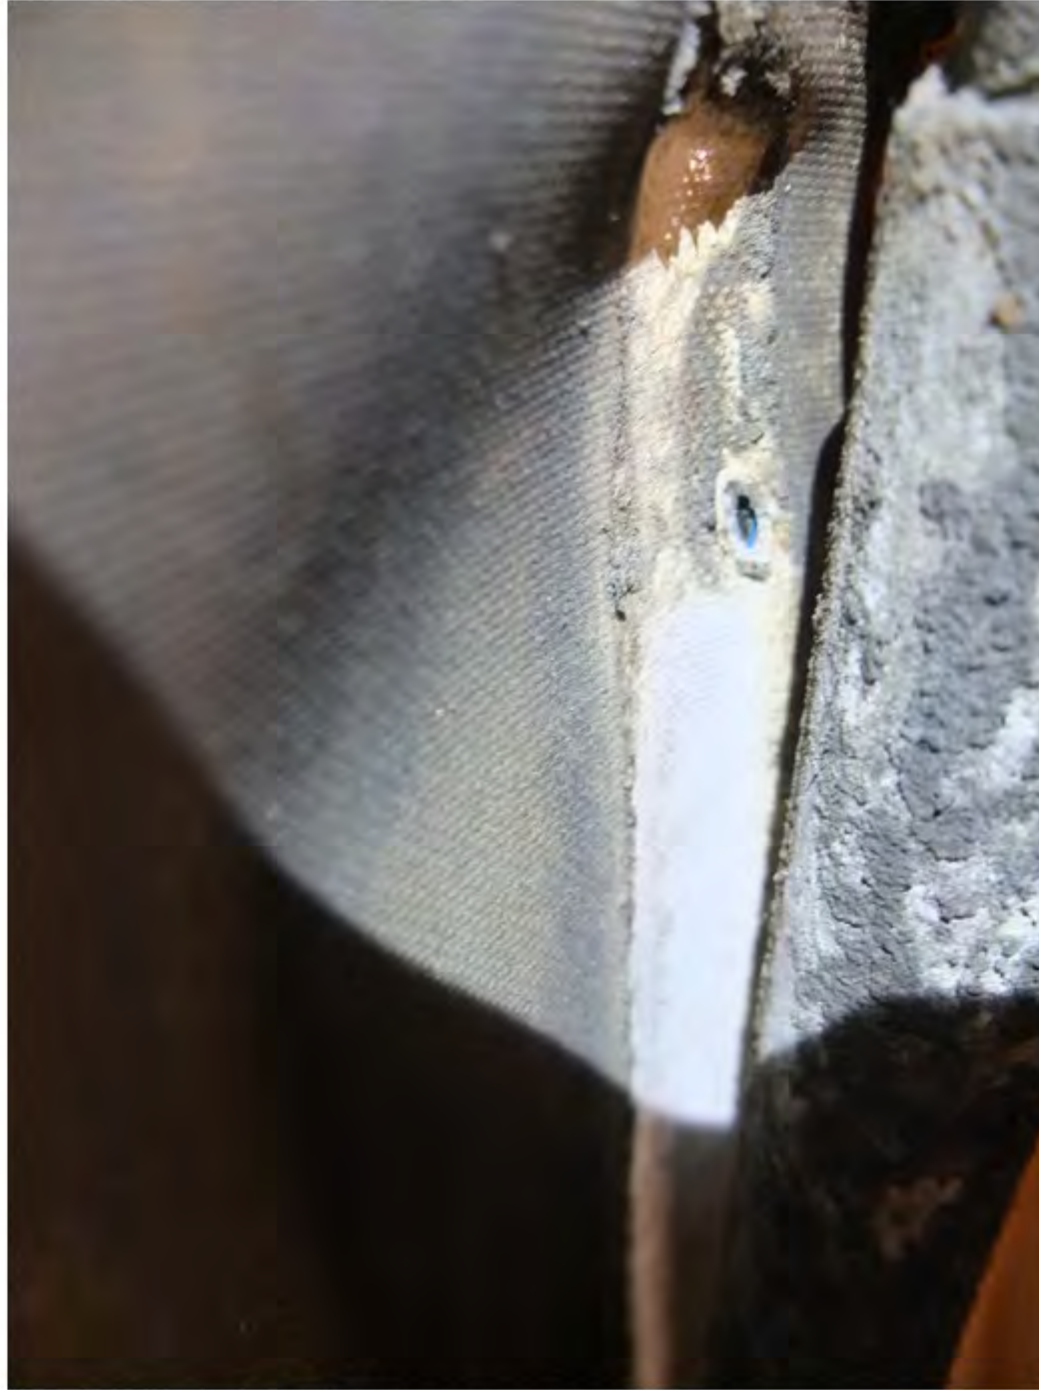
11 Hull i duk i klemsone mellom rørene

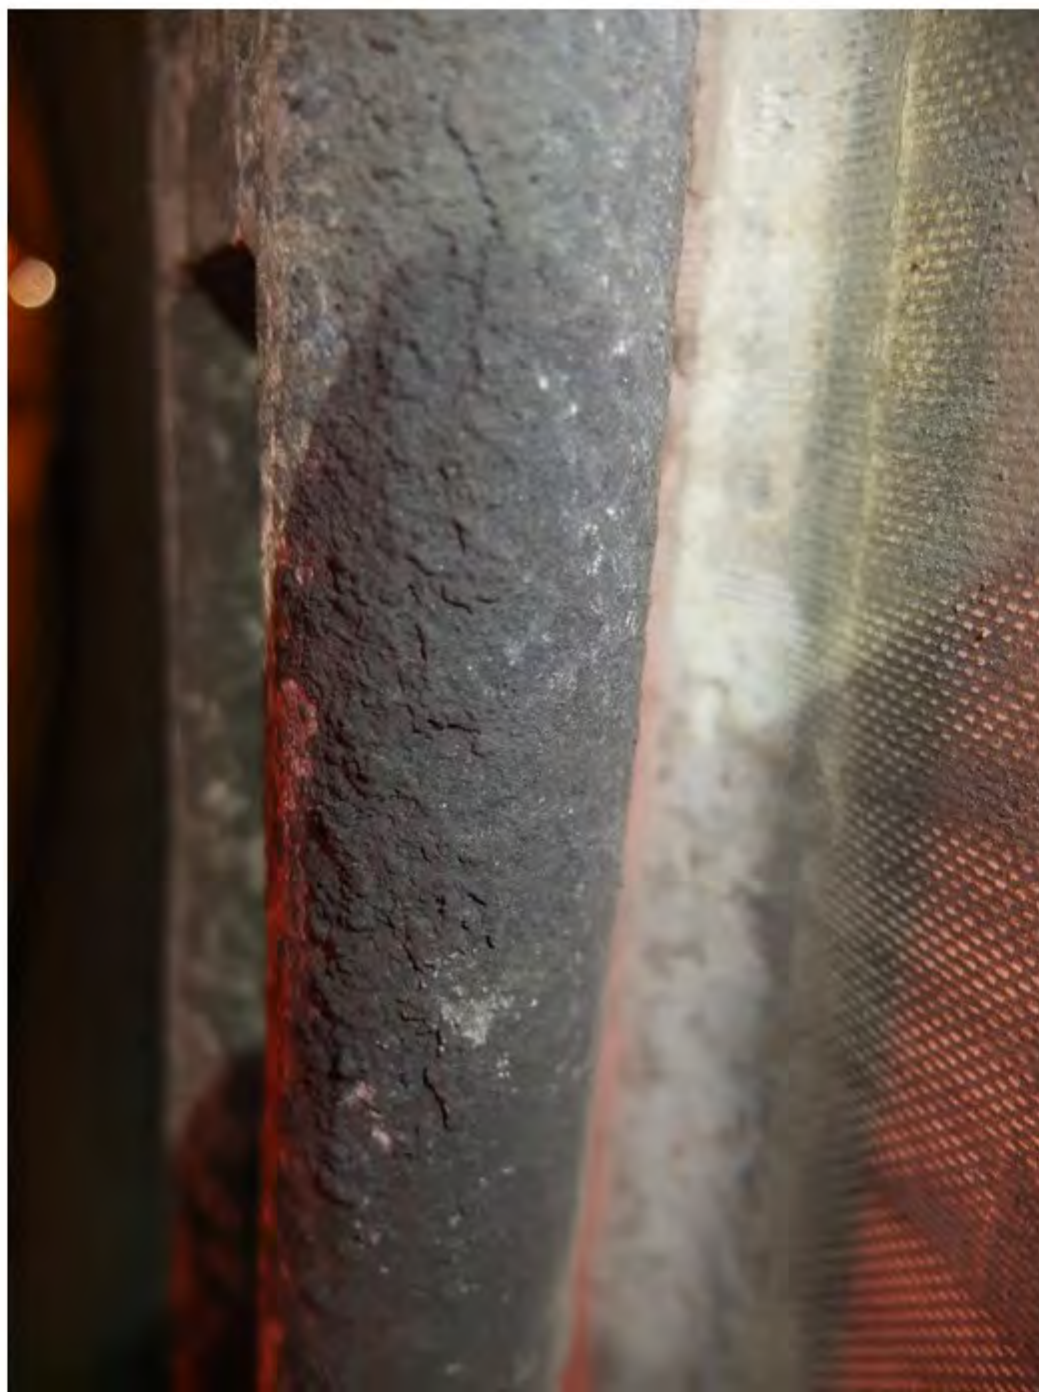
12 Mye ansamling av skitt på fremrør
