Tilstand av ulike typer vann- og frostsikringshvelv

Etatsprogrammet Varige konstruksjoner 2012-2015

Nr. 470

Christian Rønneberg og Trond A. Østmoen (Aas-Jakobsen AS)

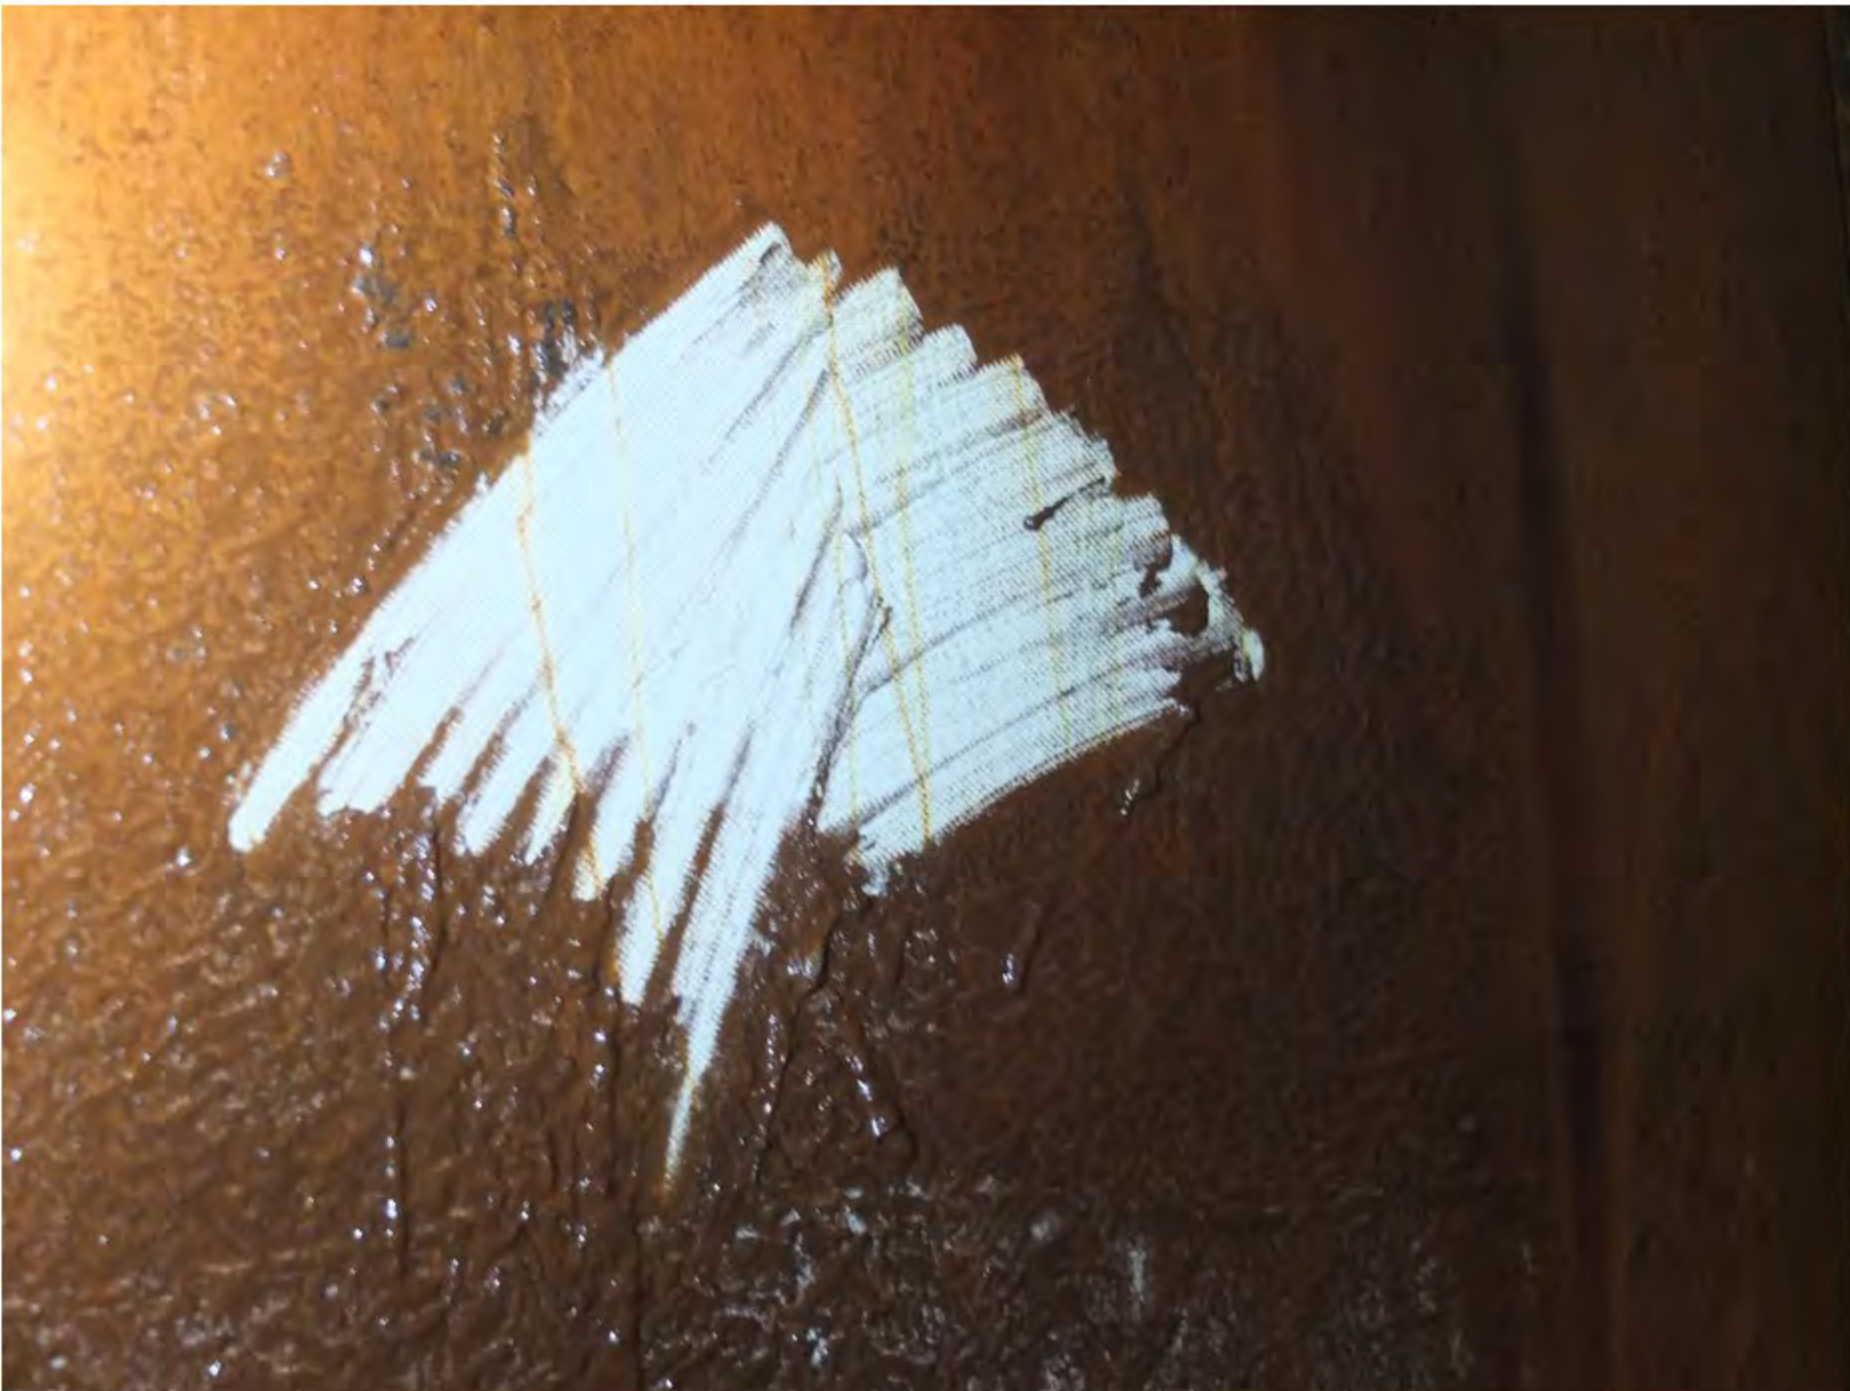
18 Ingen skader i duk etter at avleiringer er fjernet

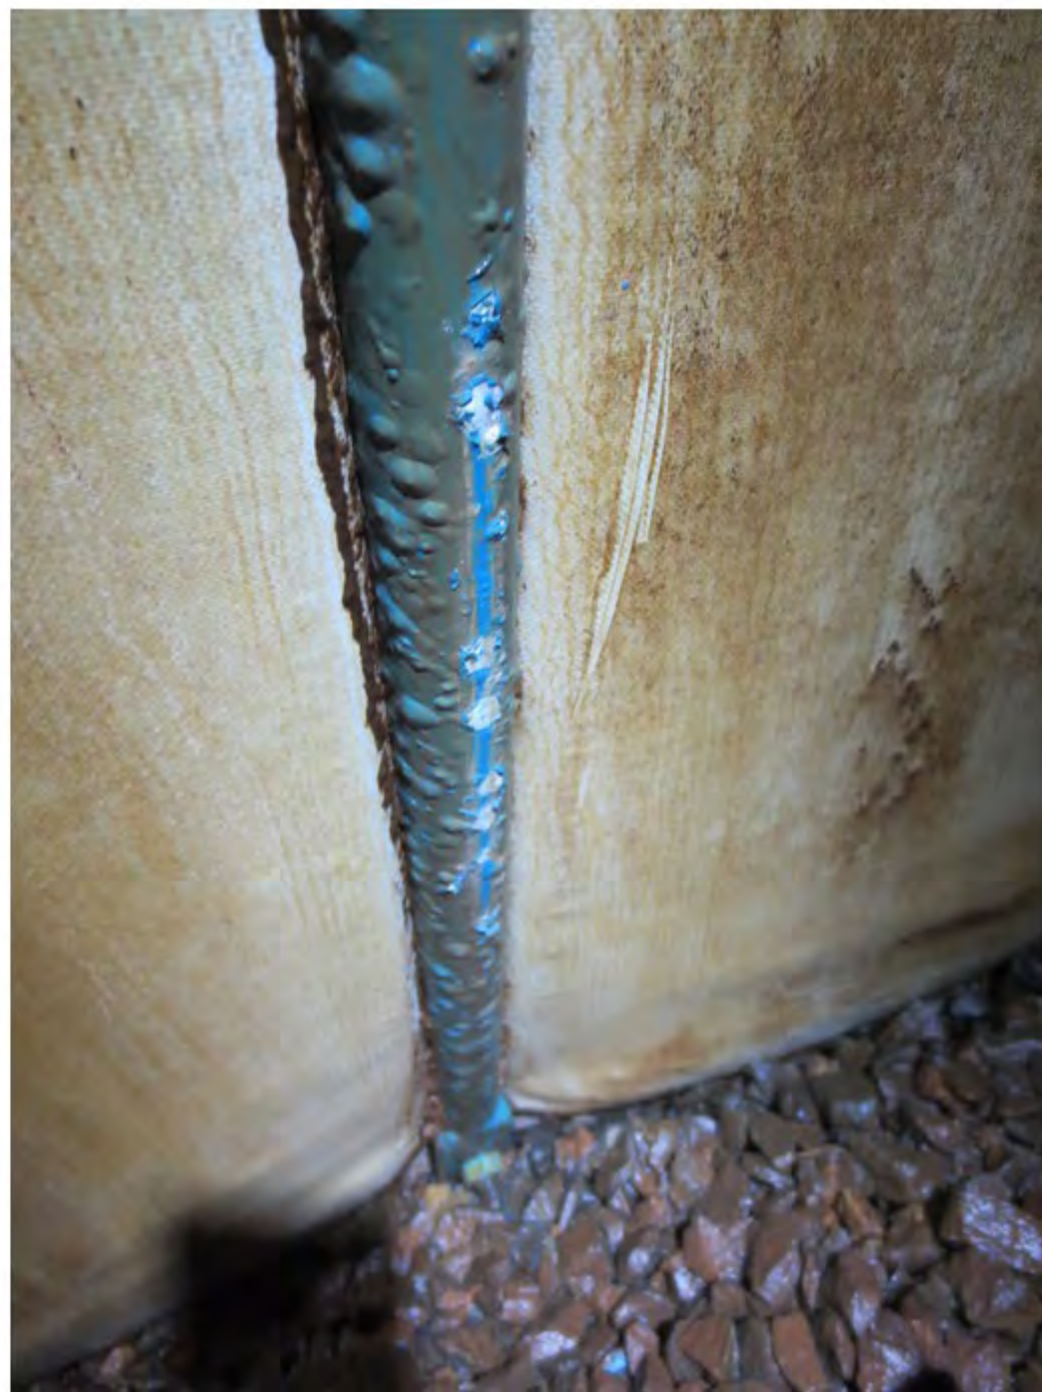
20 Hvitrust under blærende lakk

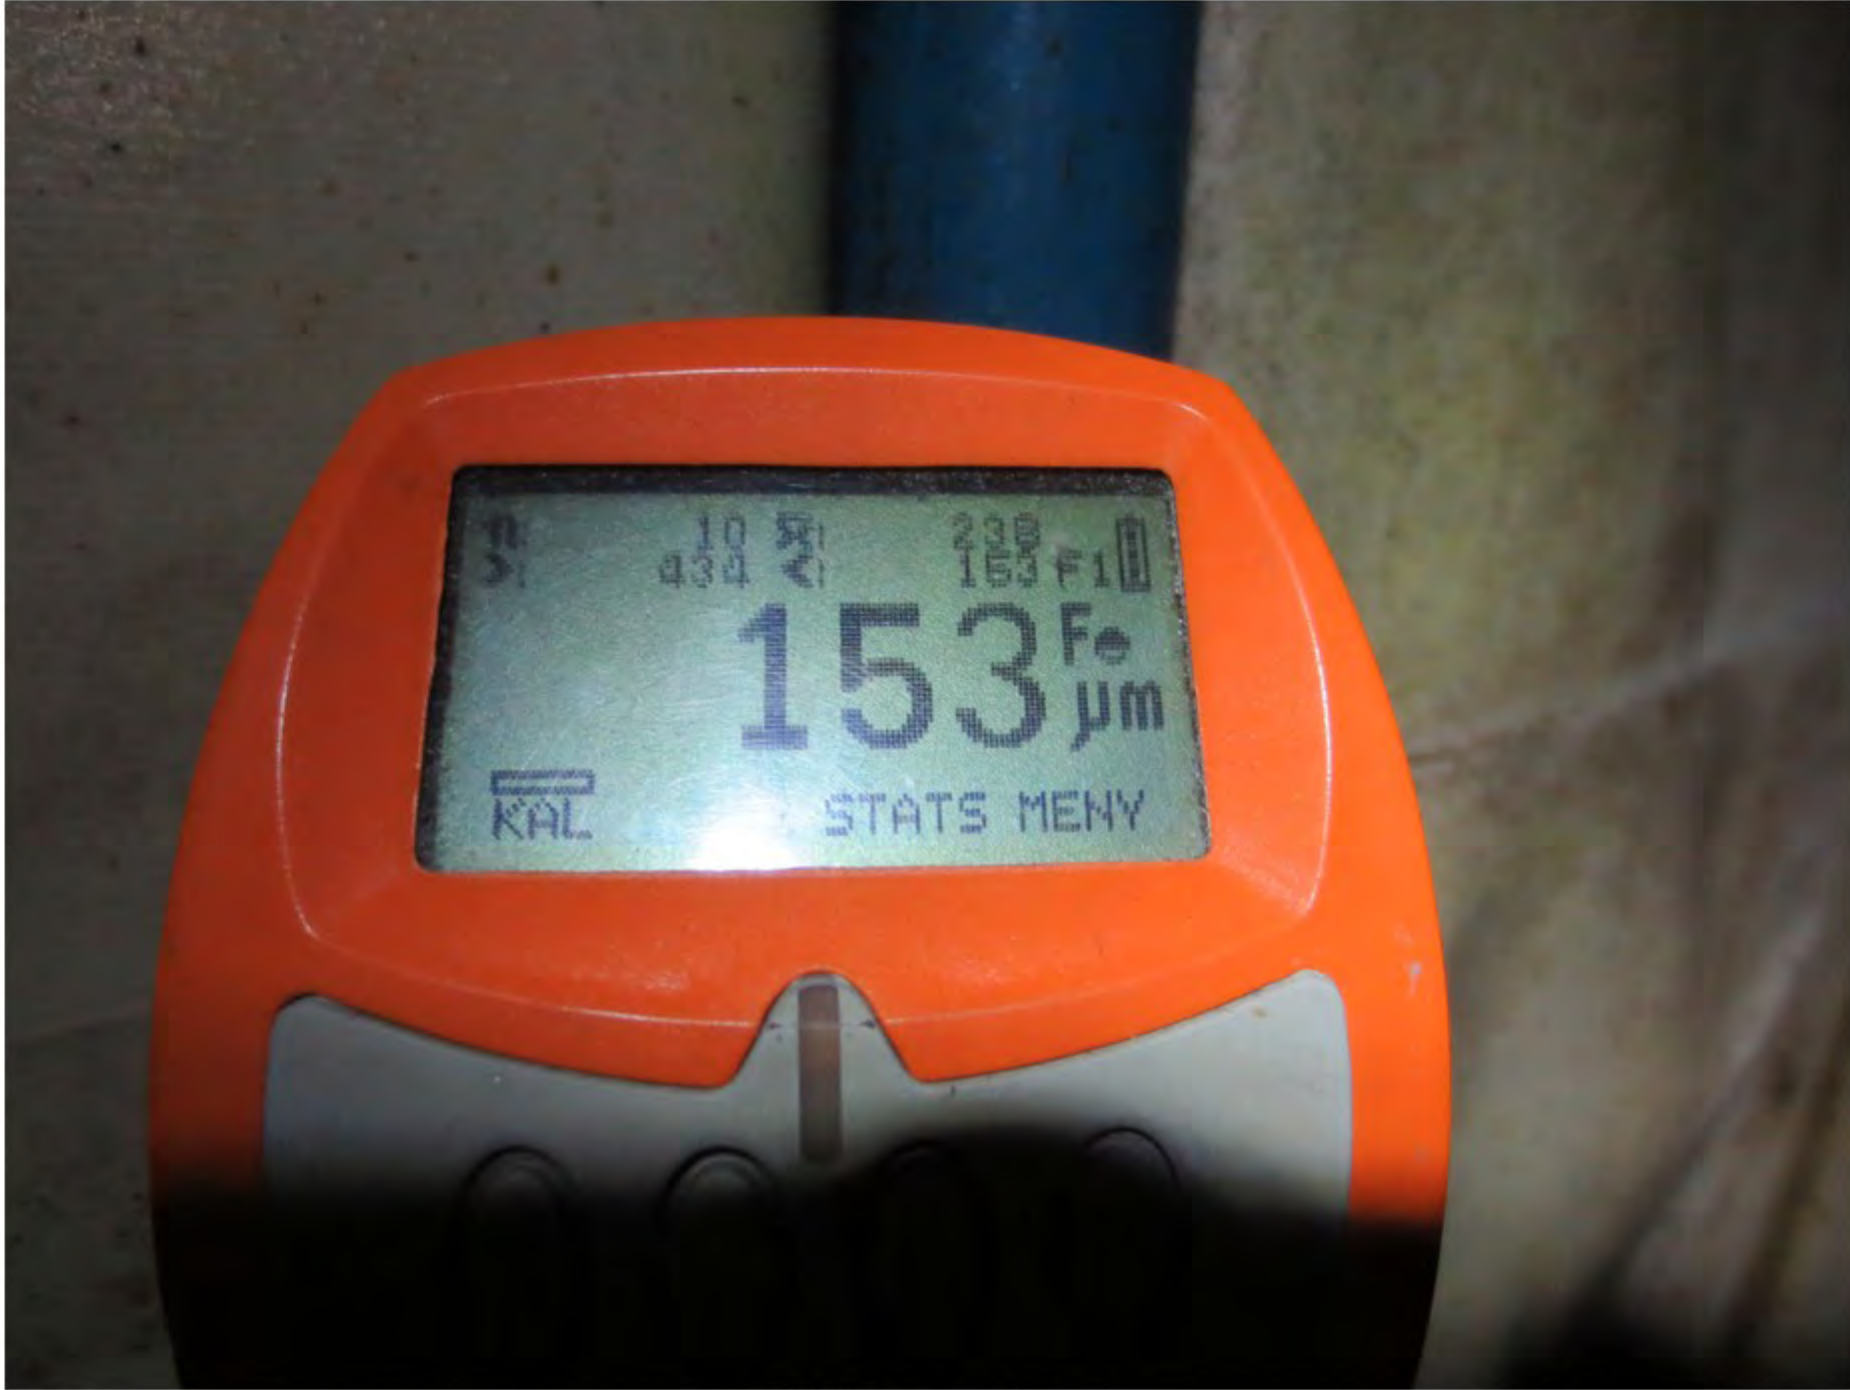
21 Tykkelse Combicoat

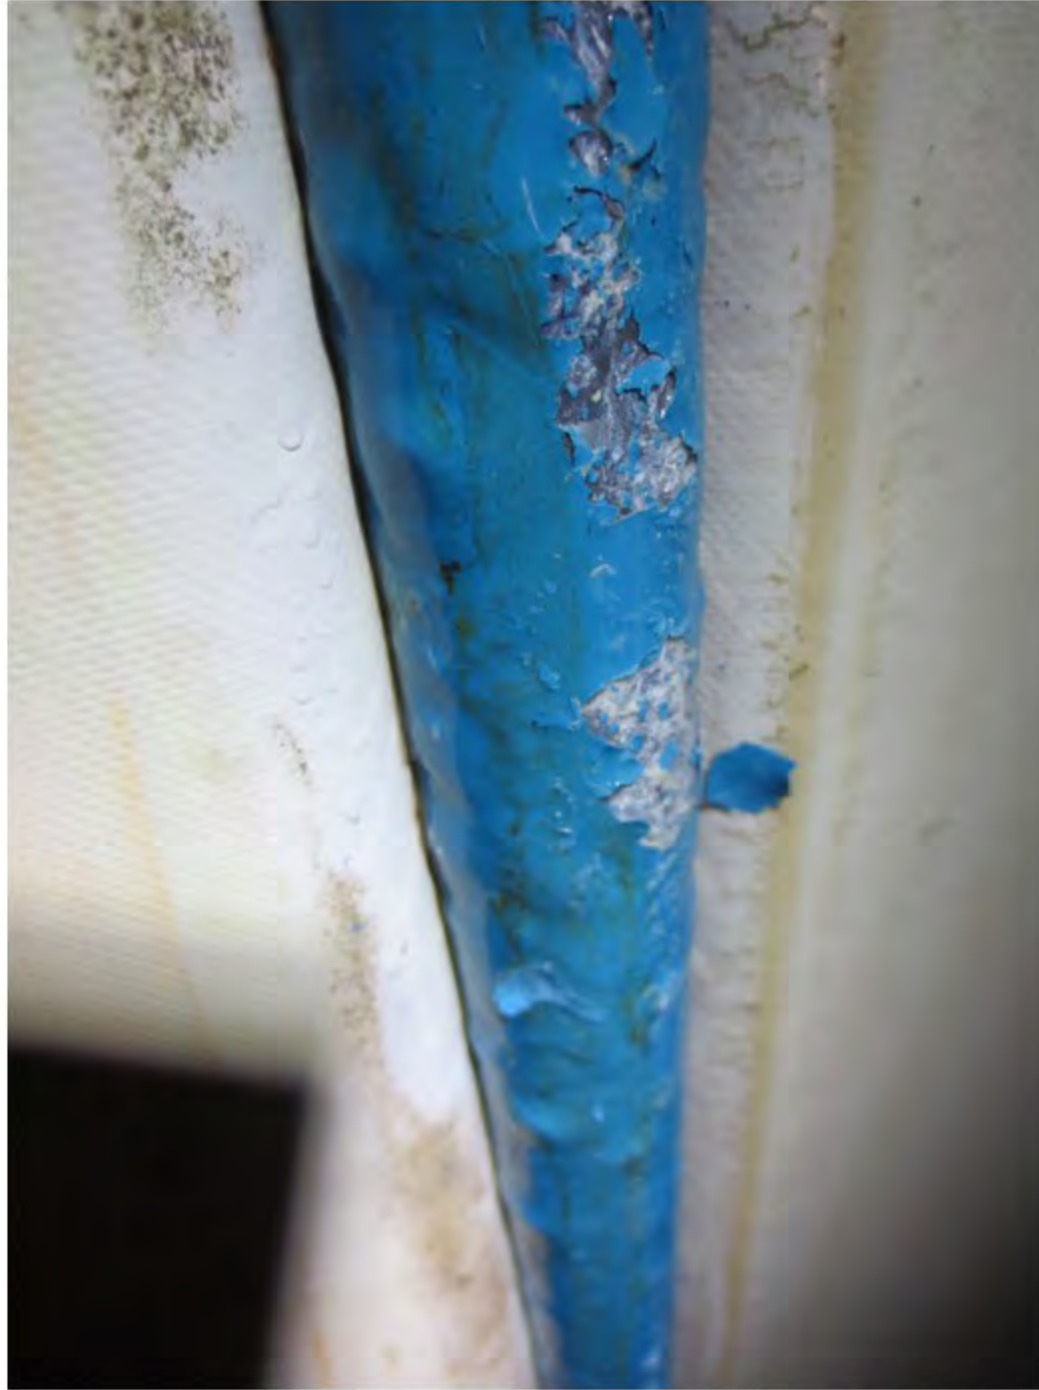
23 Hvitrust under blærende lakk

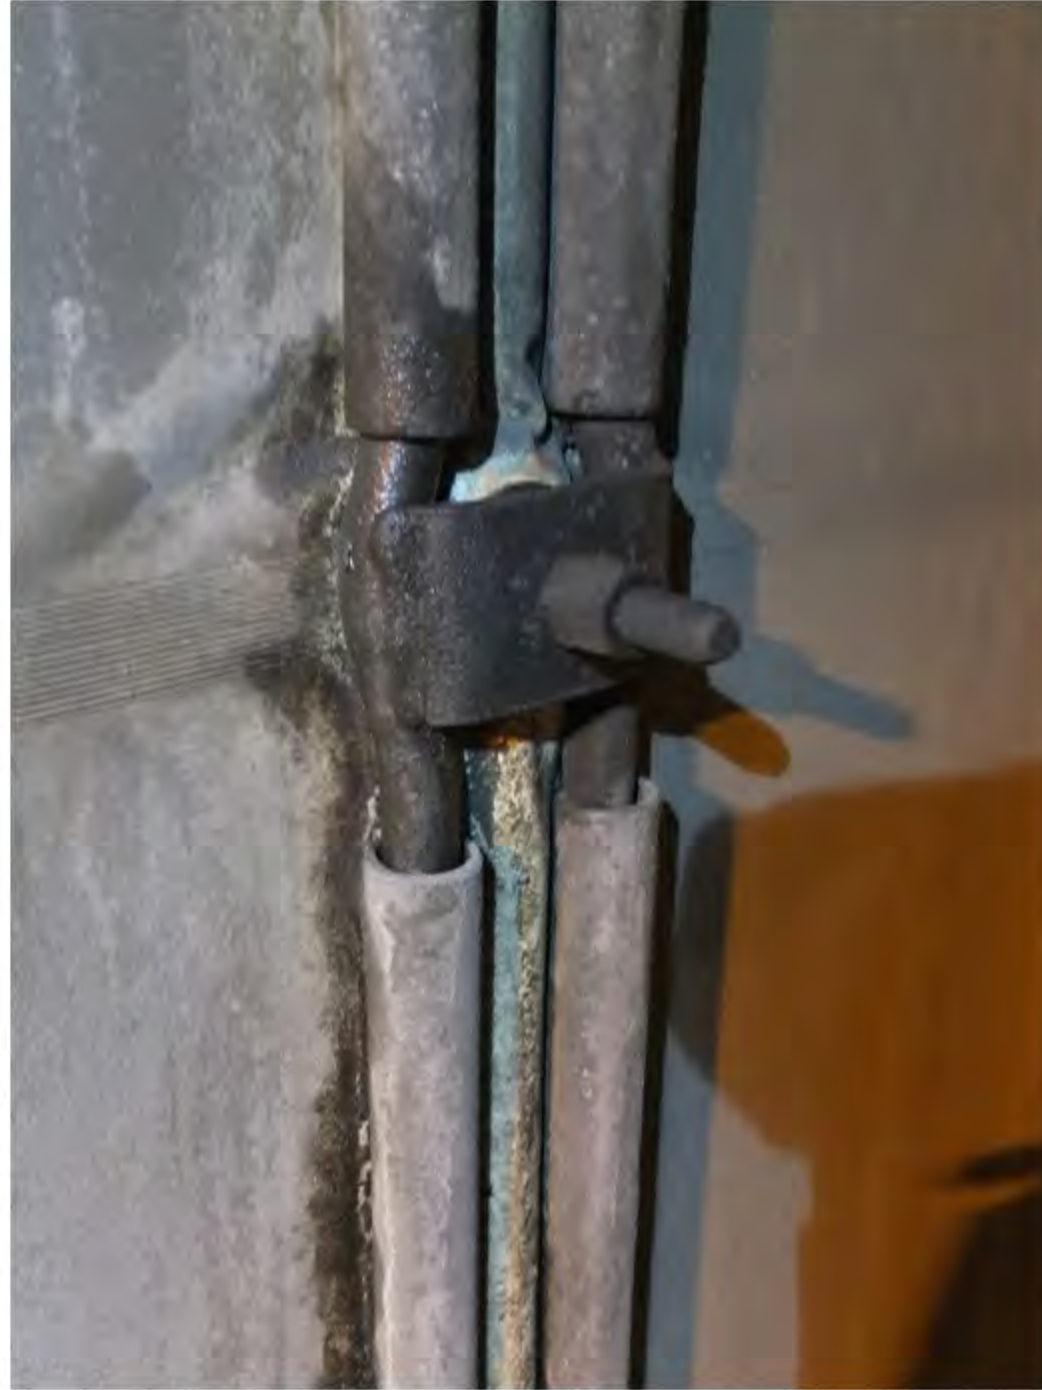
5 Fuktsvetting - Lekkasje

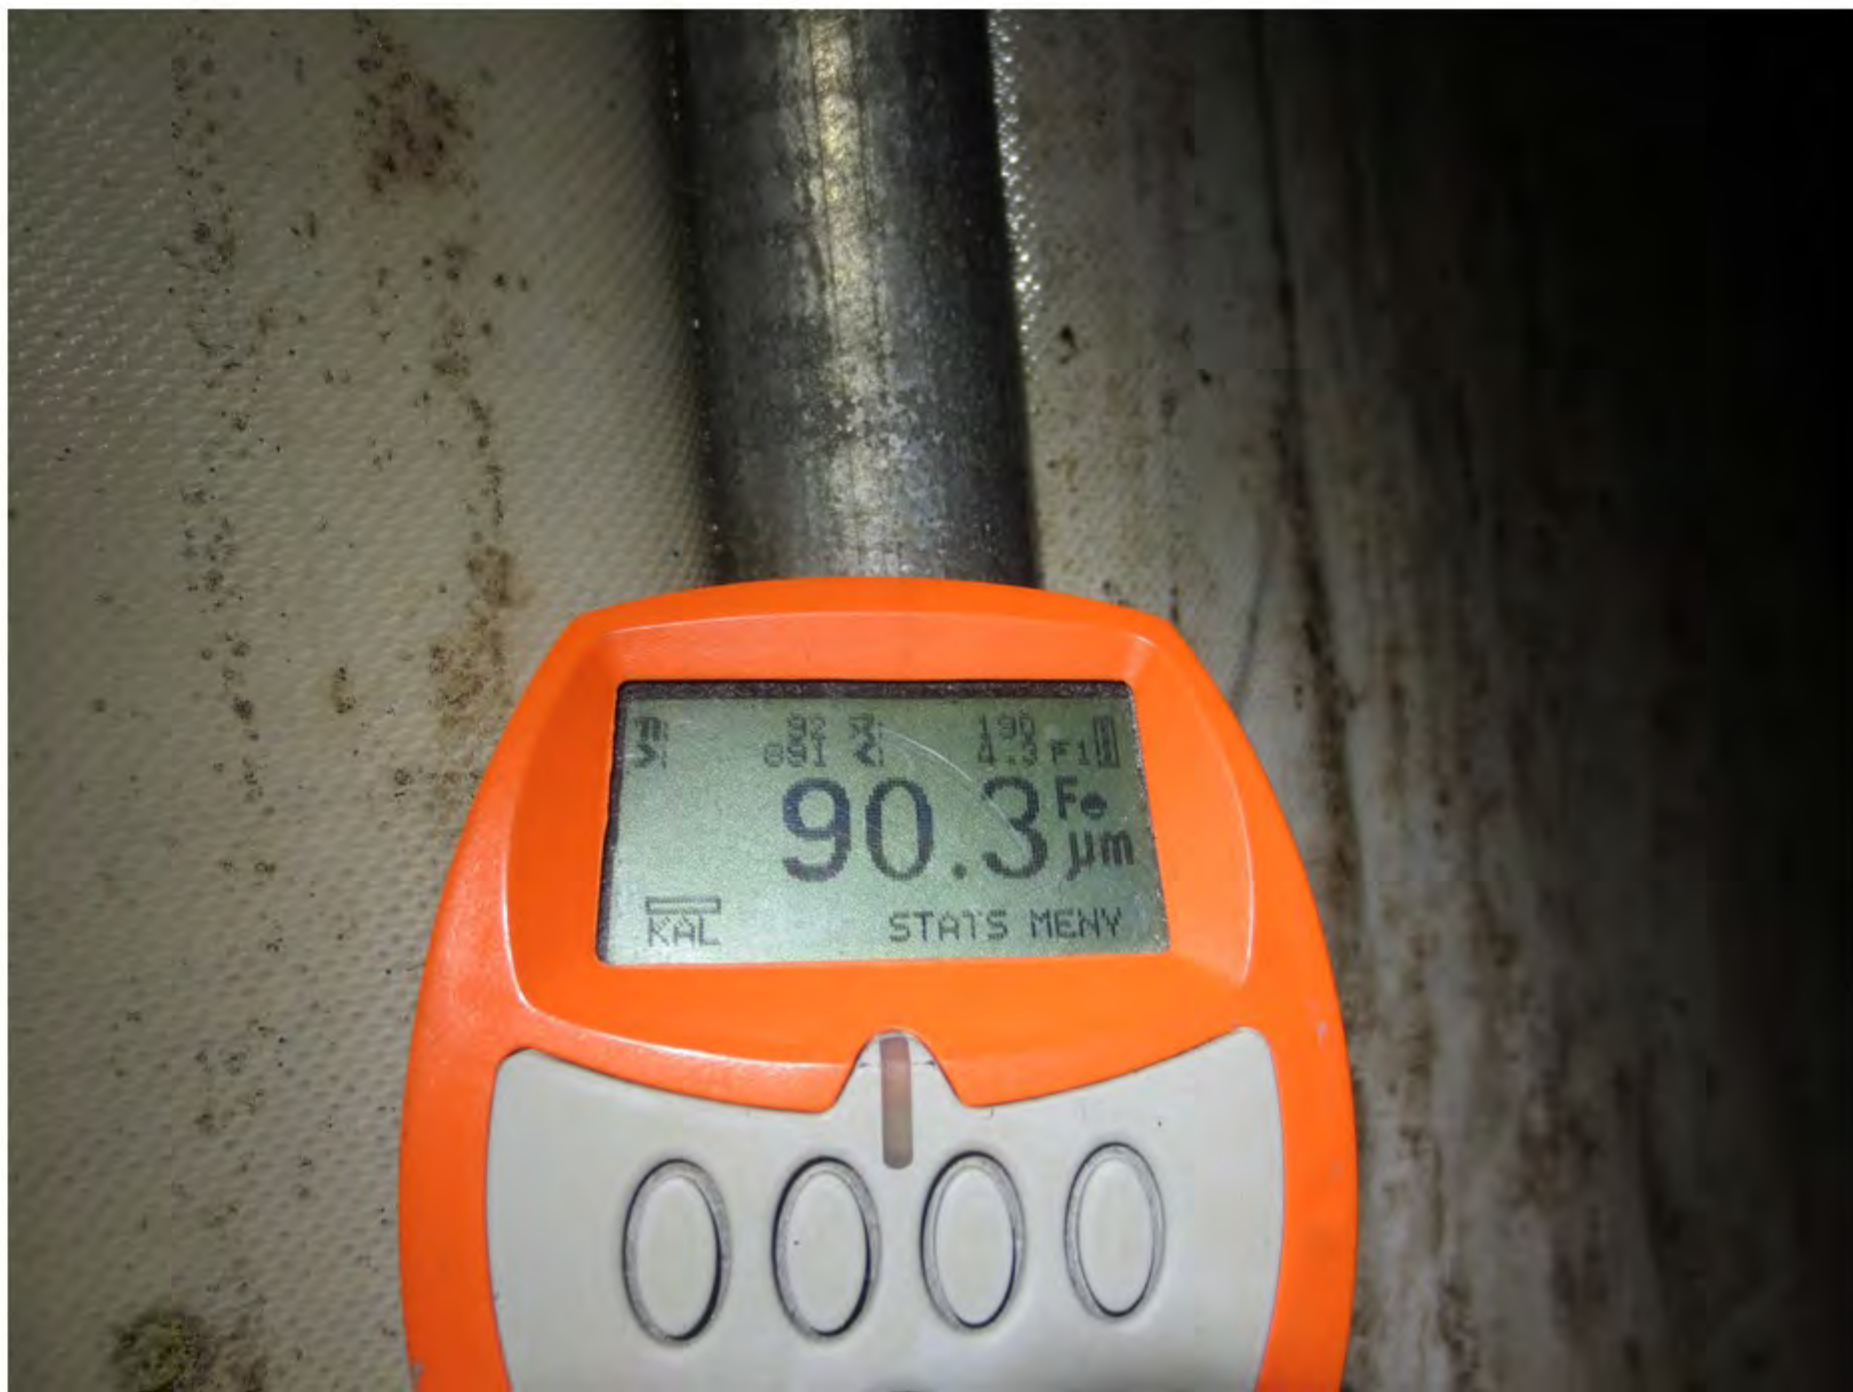
16 Sinktykkelse på bakrør - Seksjon mot øst

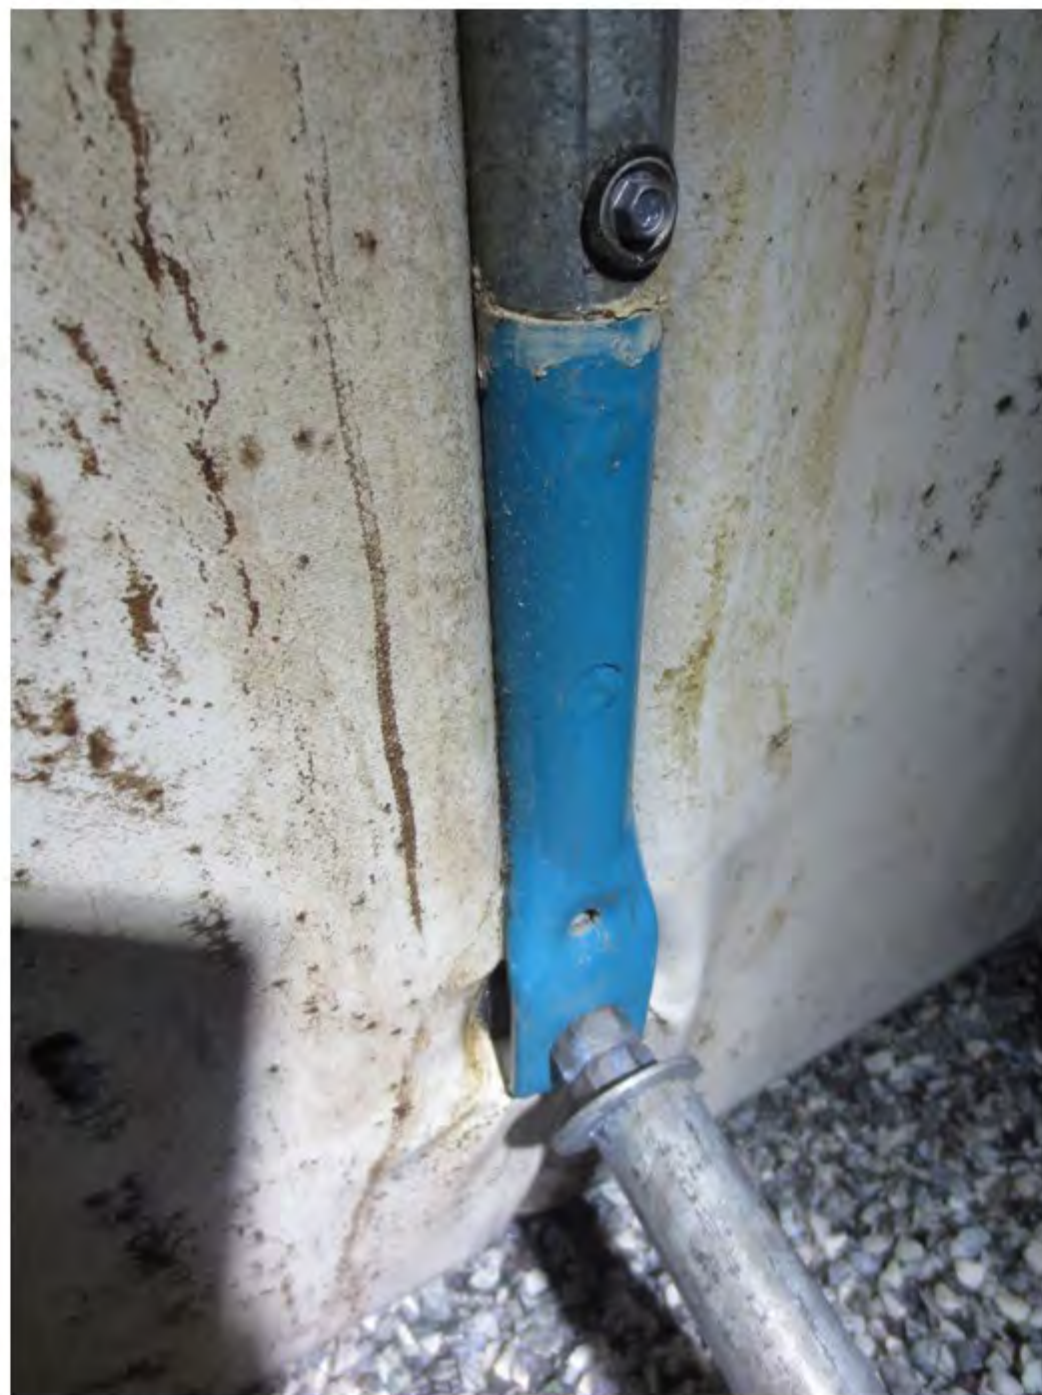
18 Seksjon mot øst - Deler av bakrør har Combicoat belegg

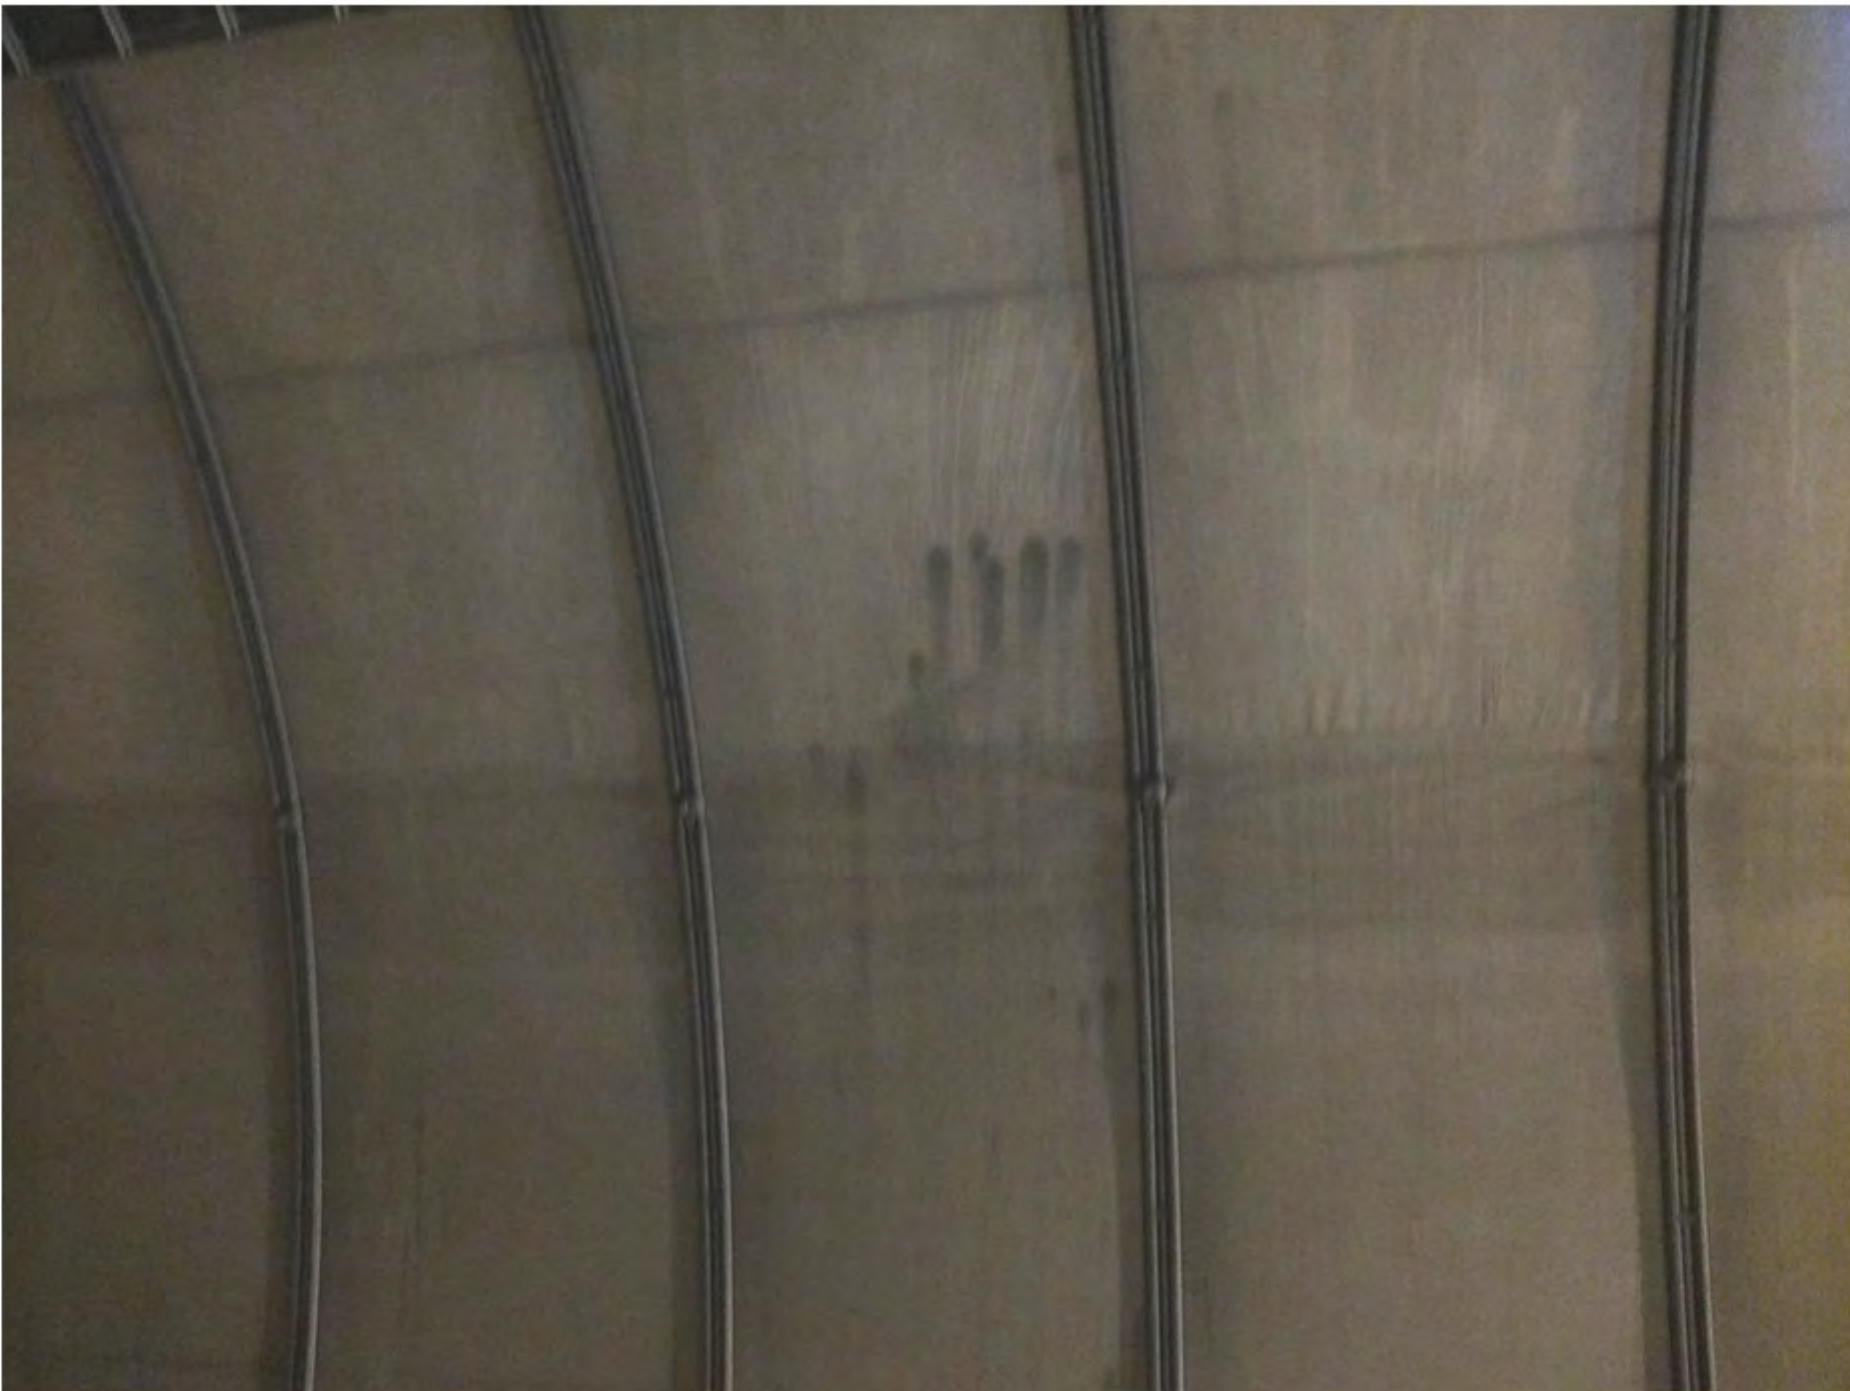
28 Punktvis misfarginger på duk

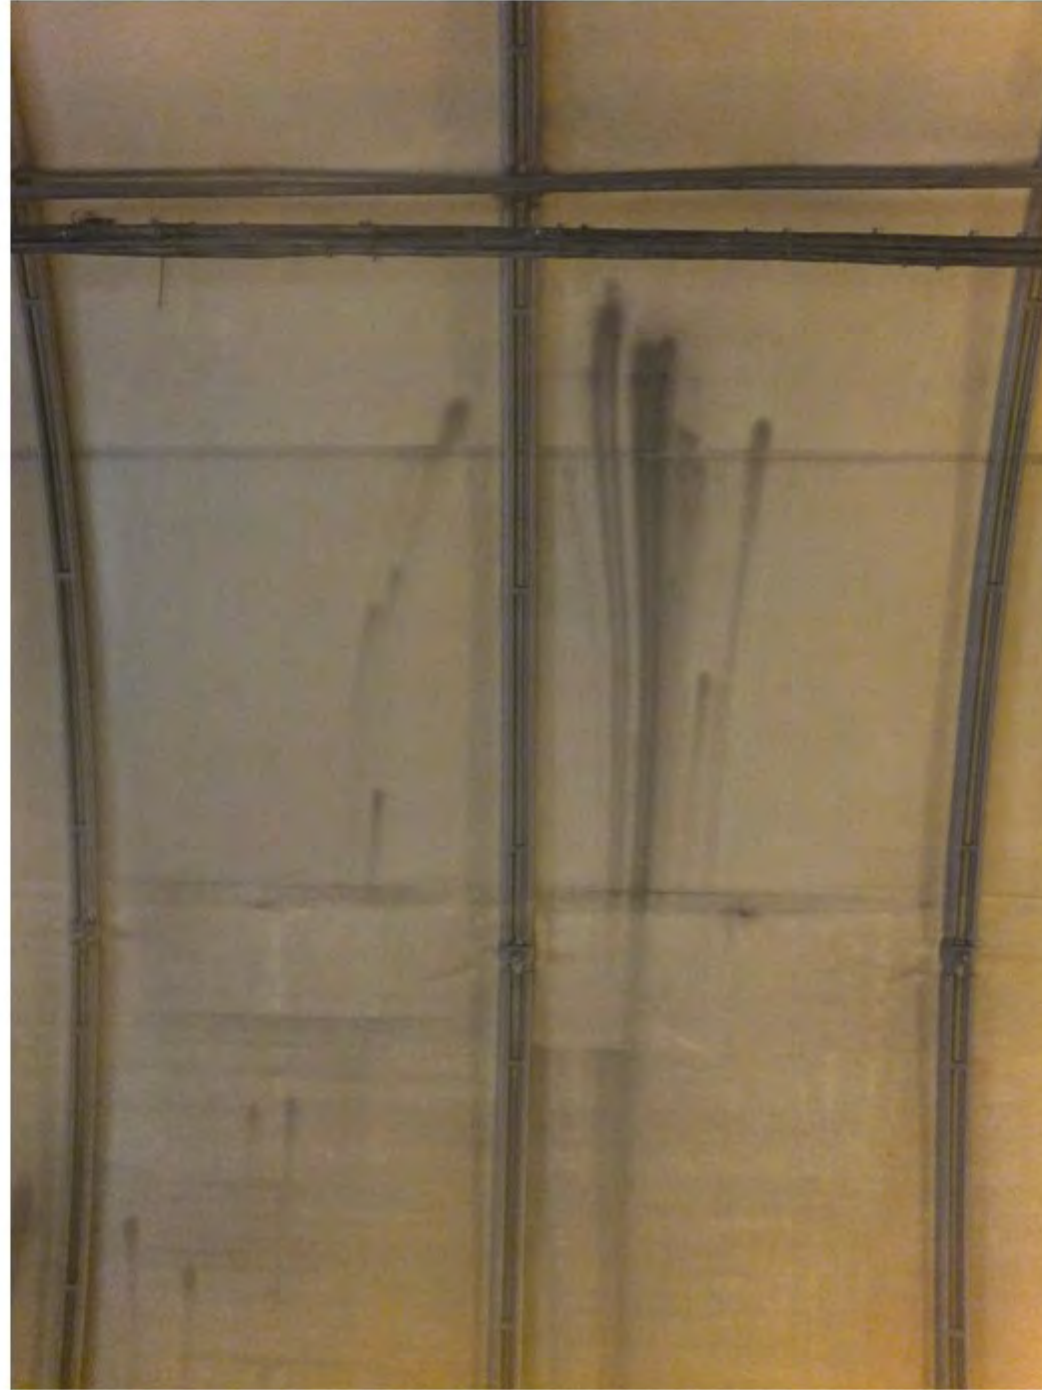
29 Punktwise misfarginger på duk

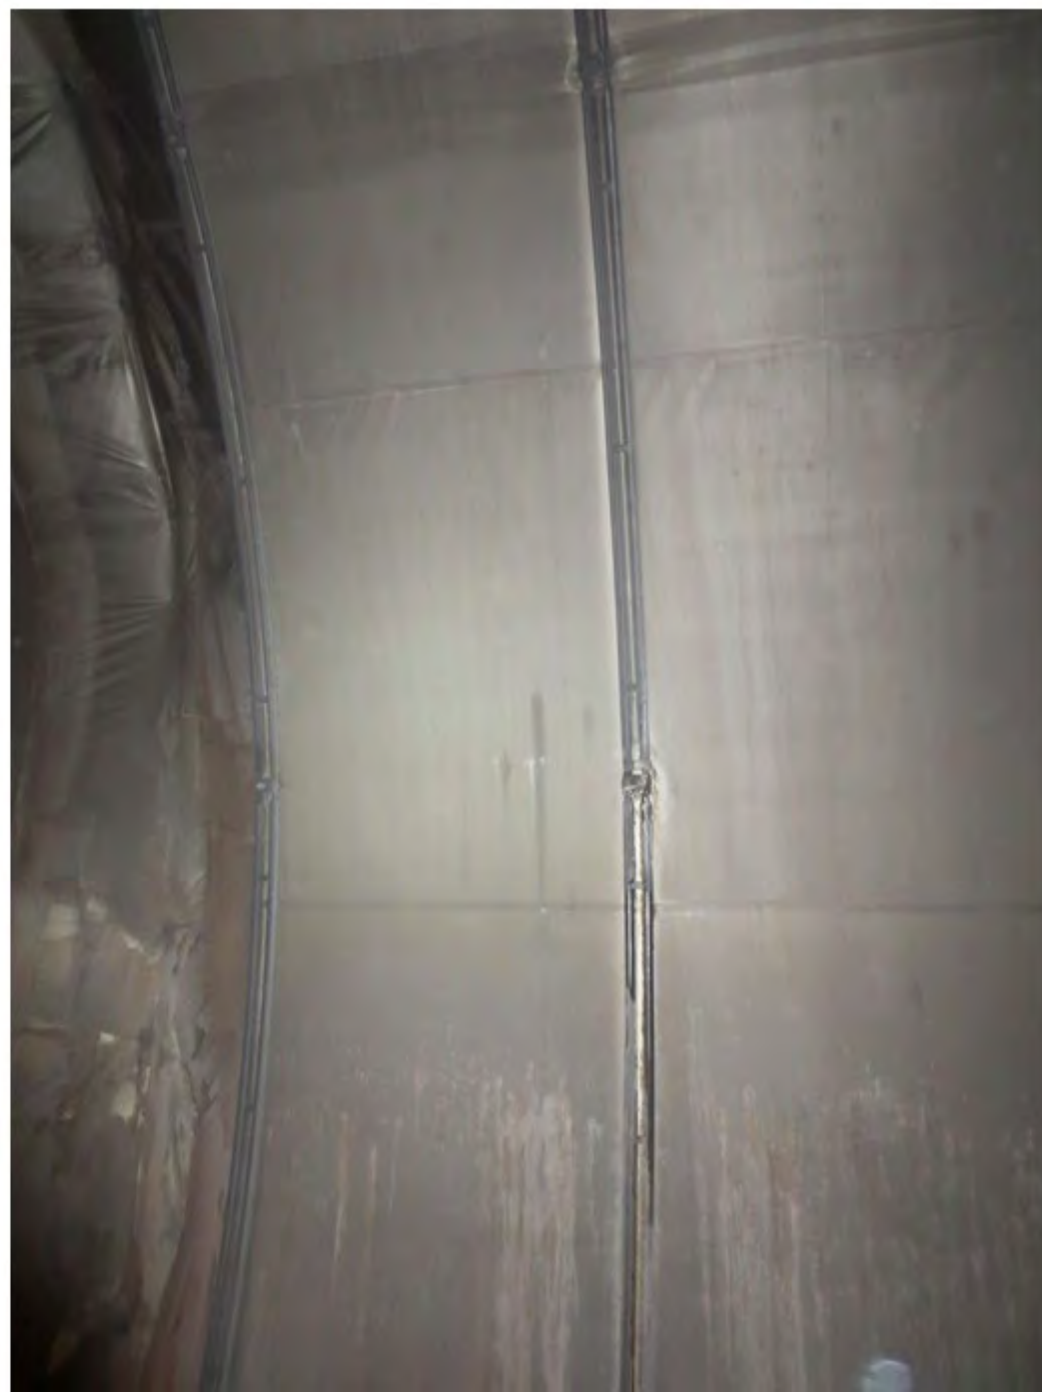
30 Punktwise misfarginger på duk

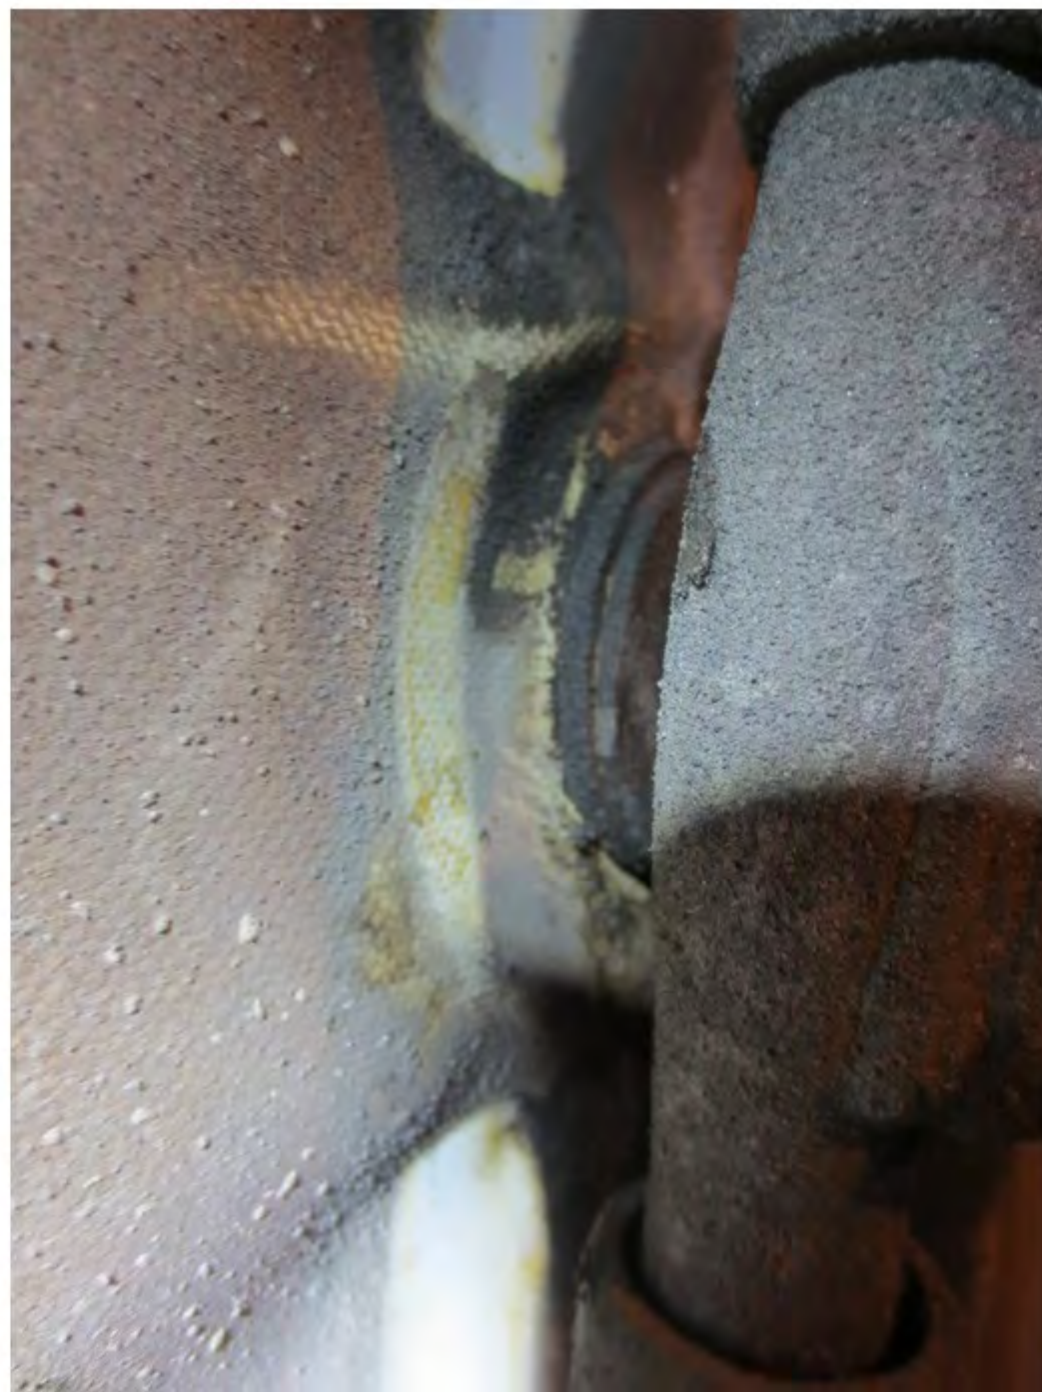
32 Svetting gjennom pakning

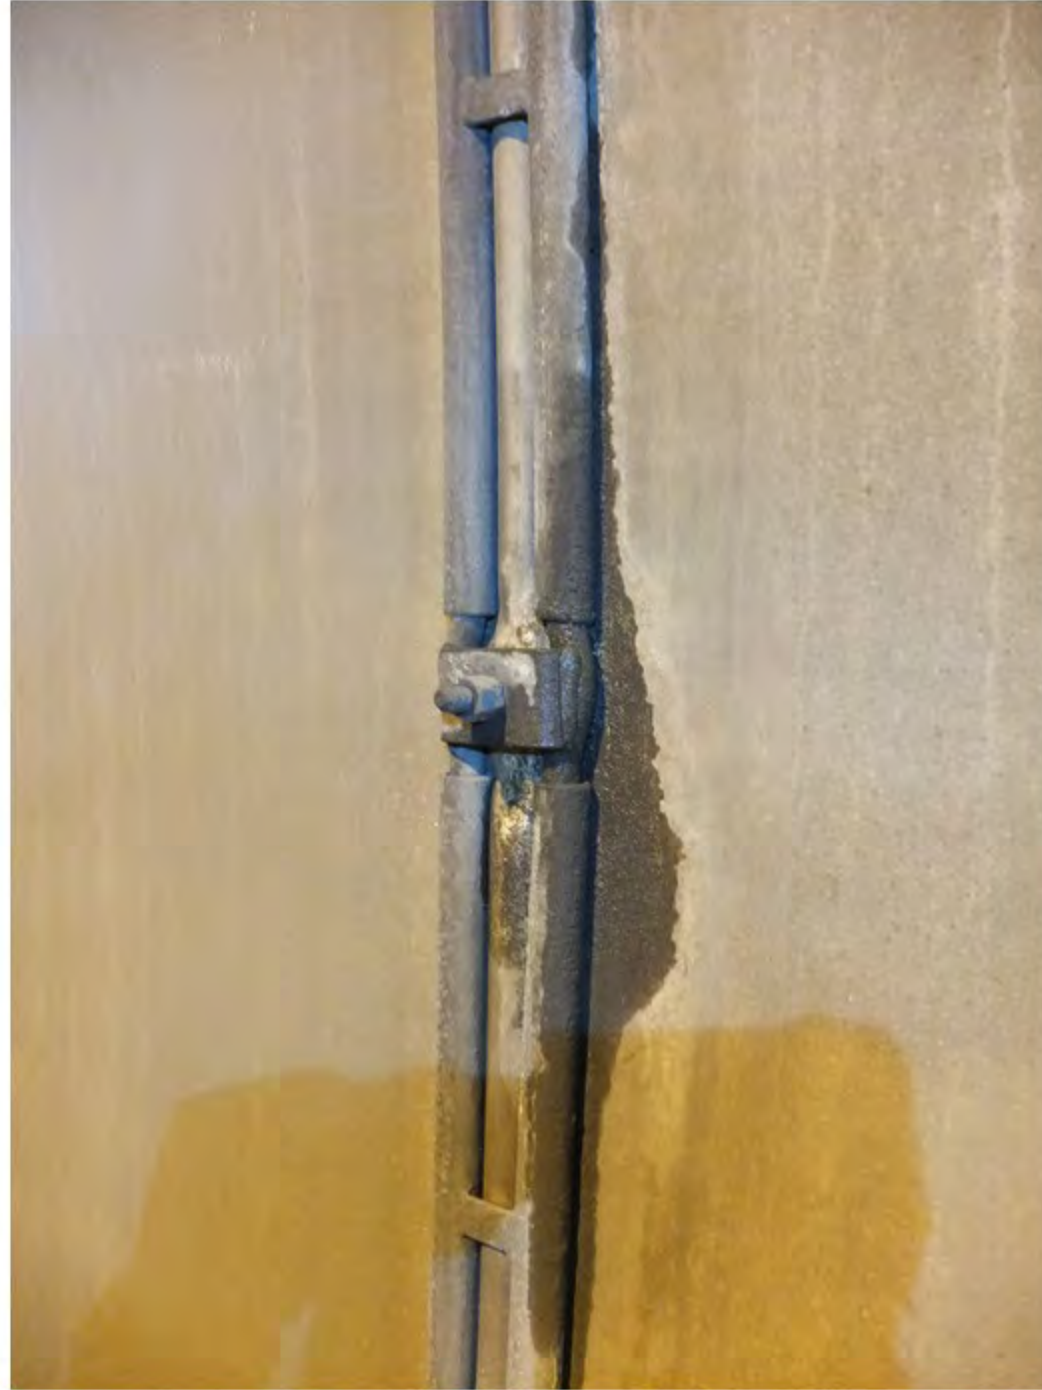
33 Lekkasjepunkt
