Tilstand av ulike typer vann- og frostsikringshvelv

Etatsprogrammet Varige konstruksjoner 2012-2015

Nr. 470

Christian Rønneberg og Trond A. Østmoen (Aas-Jakobsen AS)

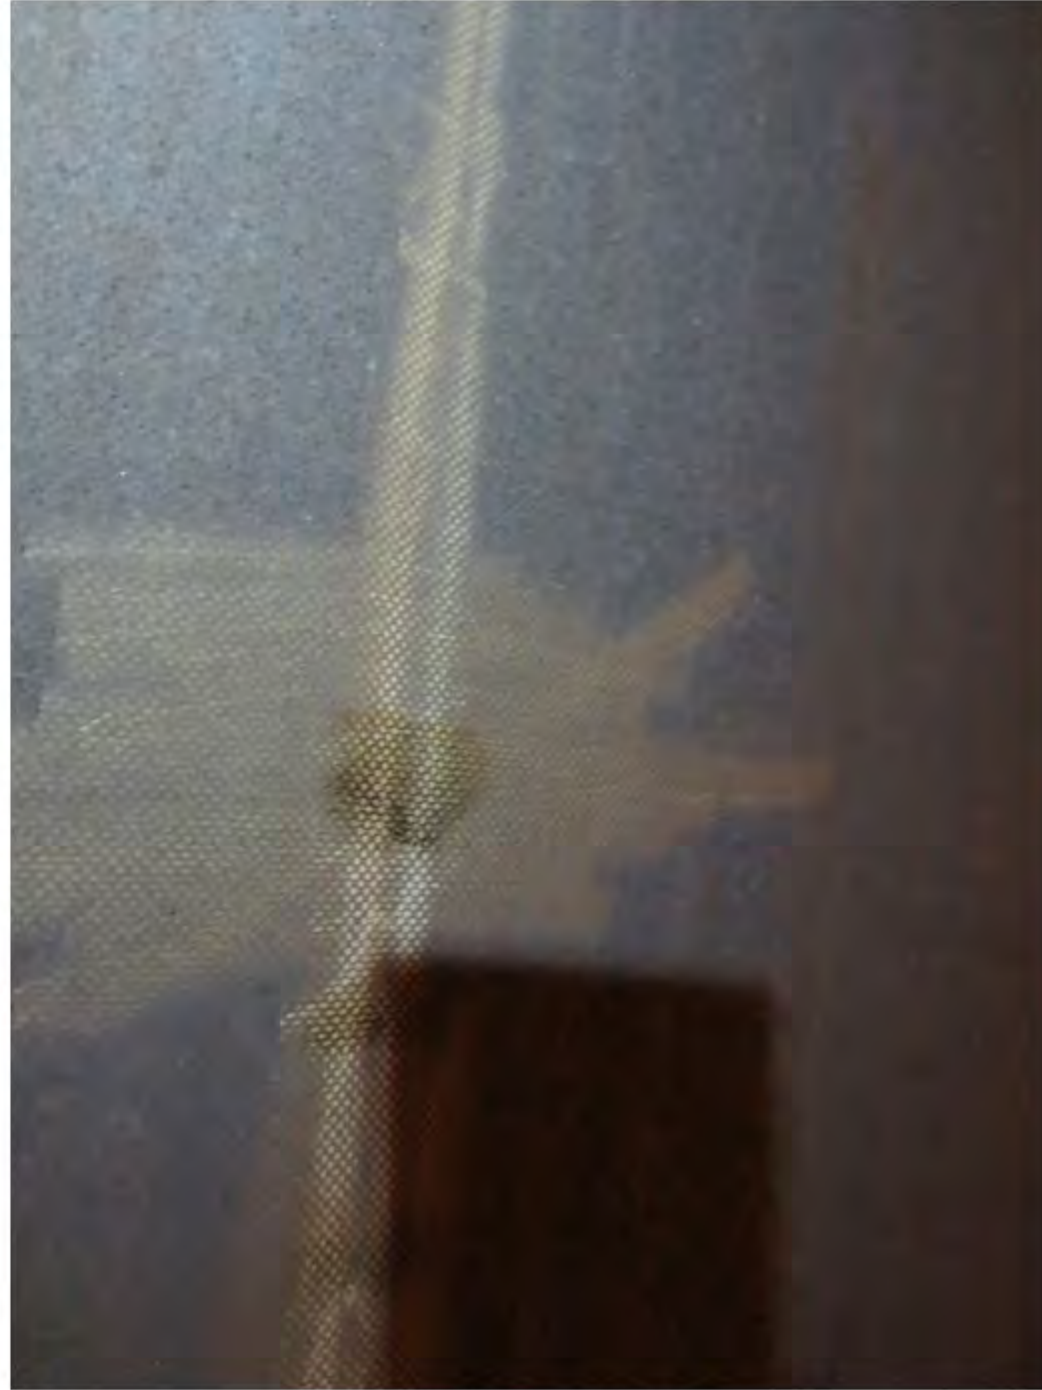
39 Misfarging på duk

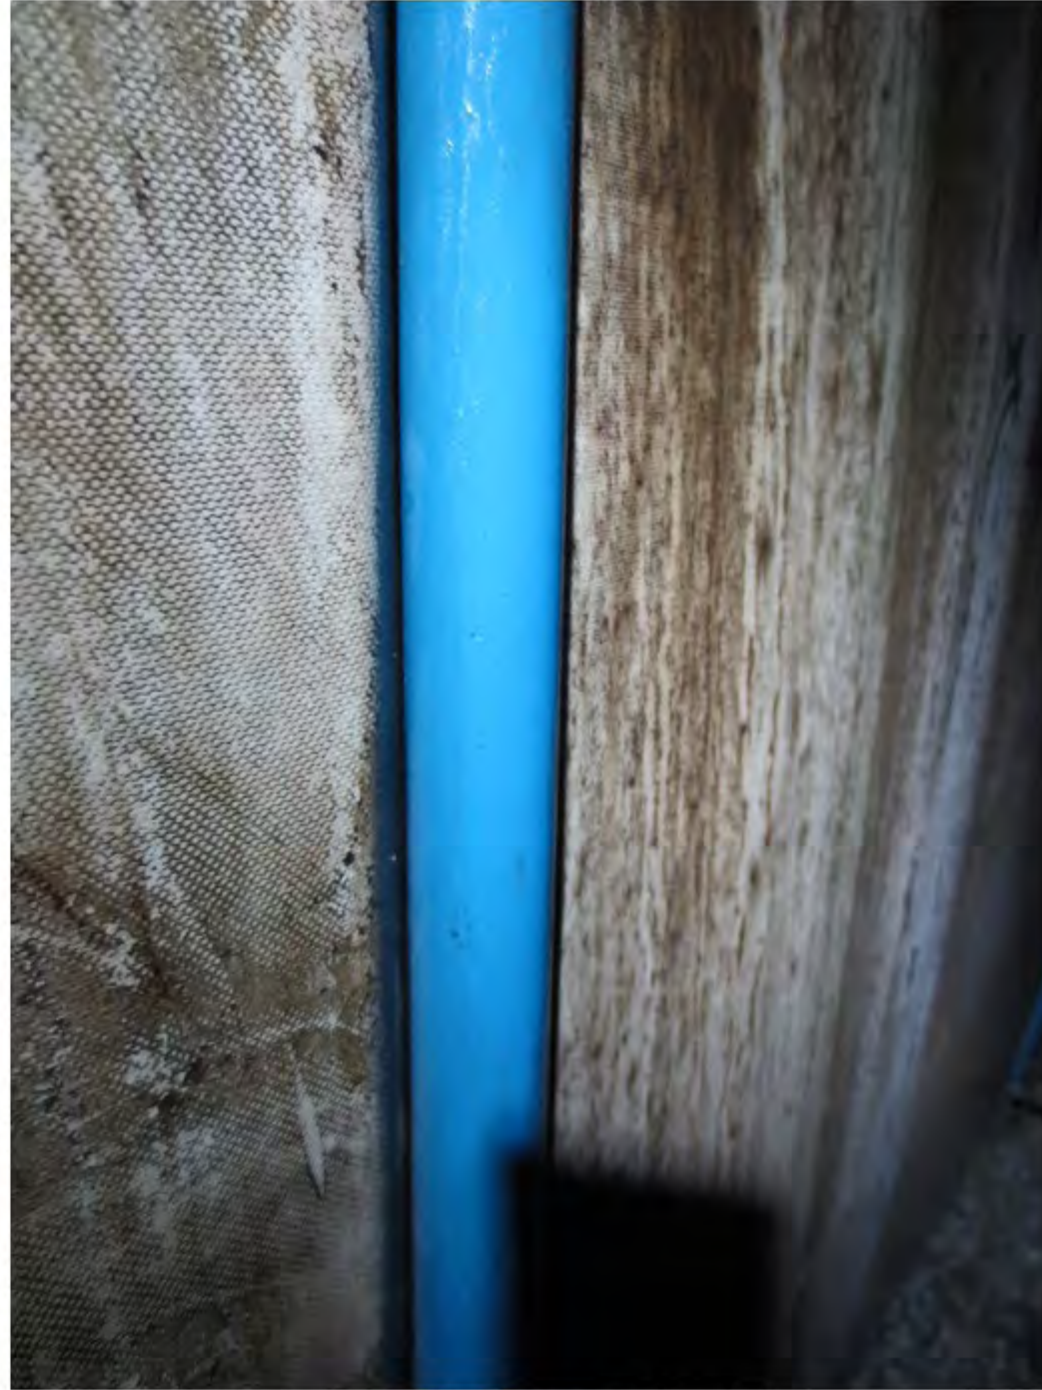
41 Bakrør med Combicoat med god tilstand

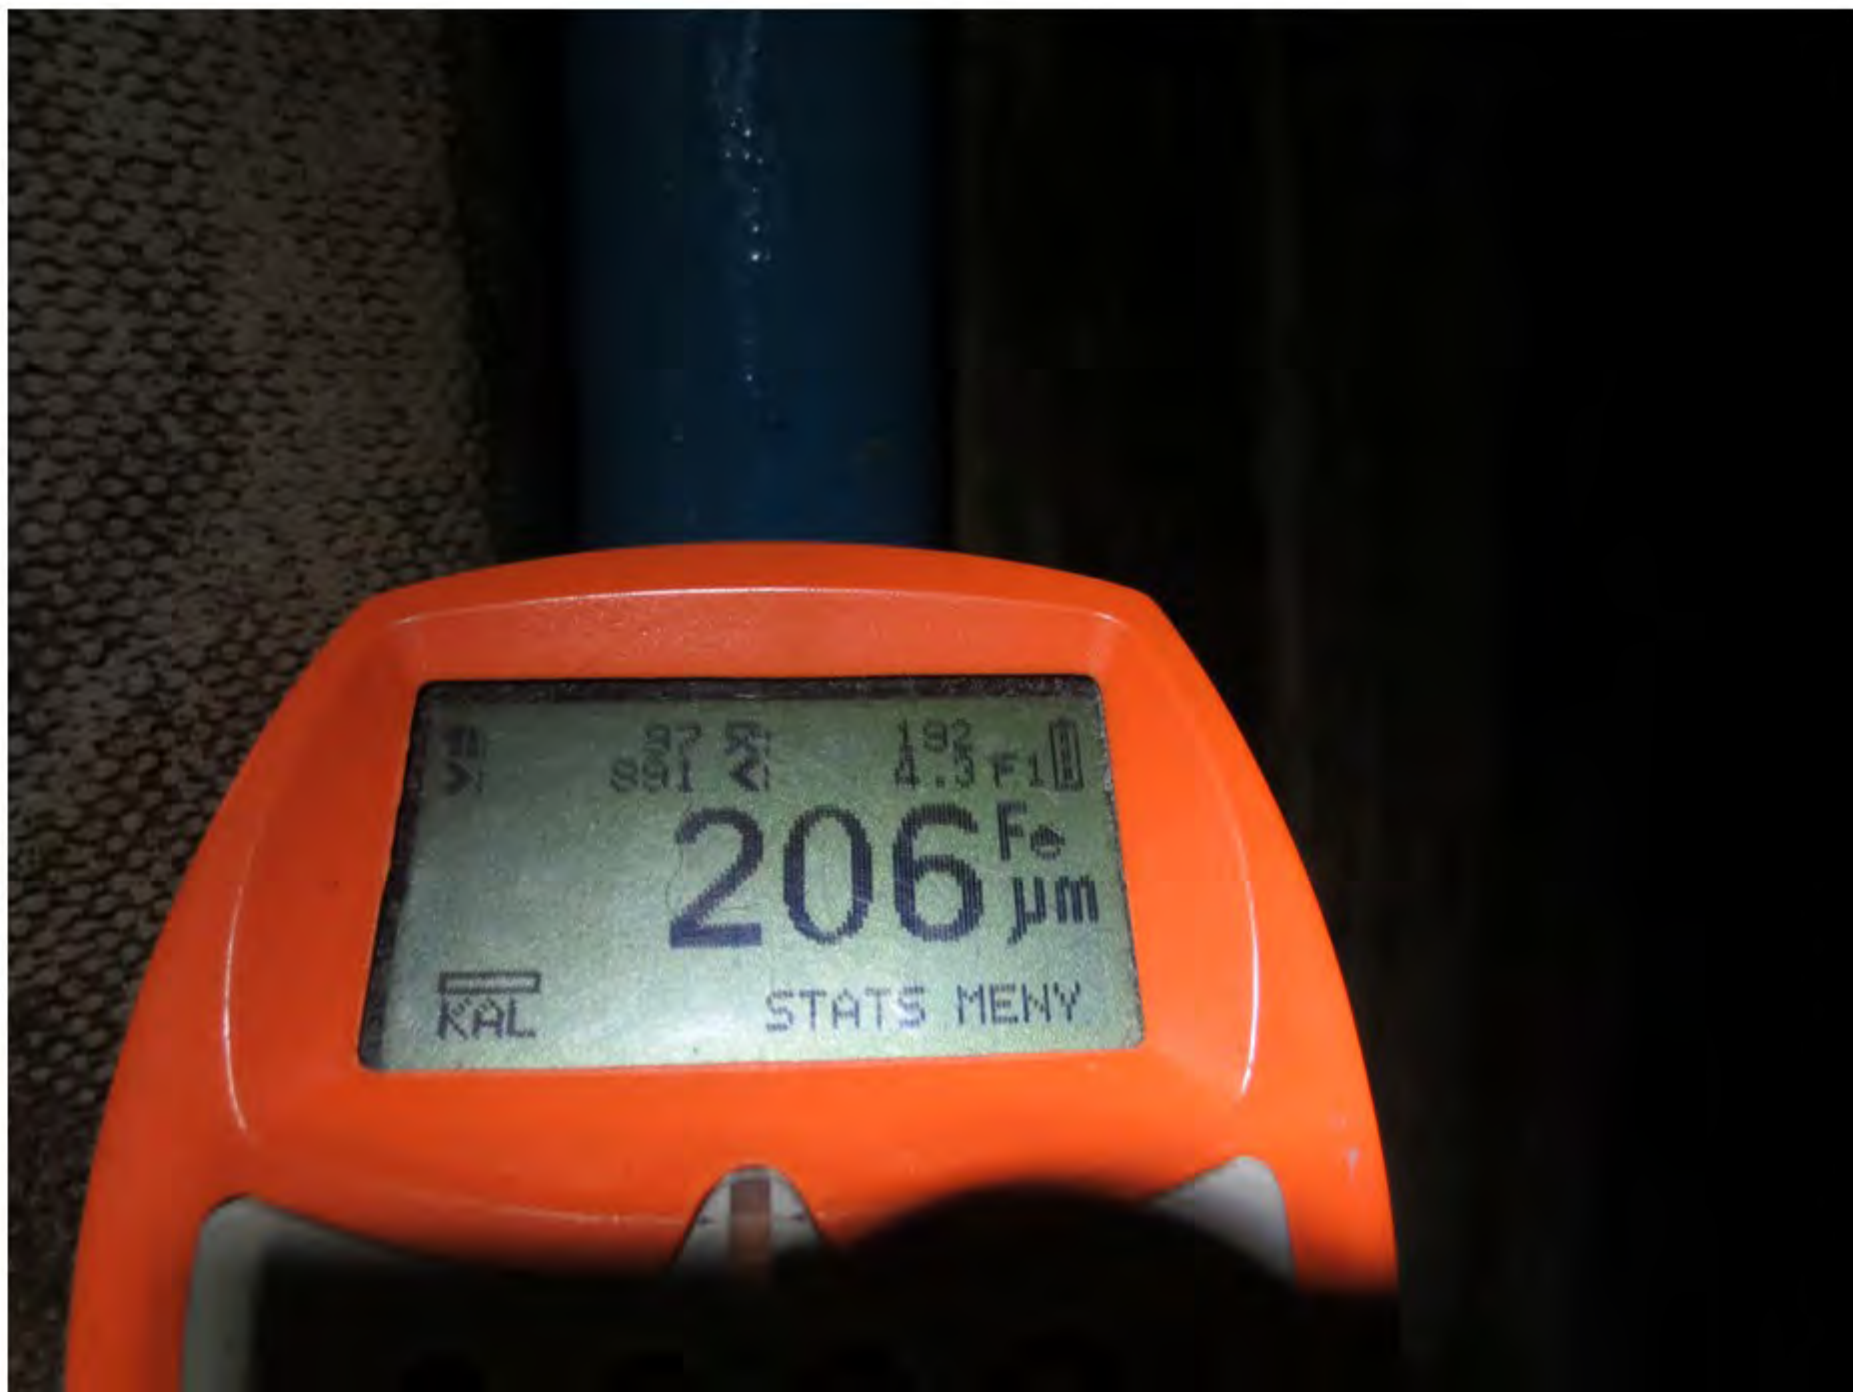
42 Beleggstykkelse Combicoat

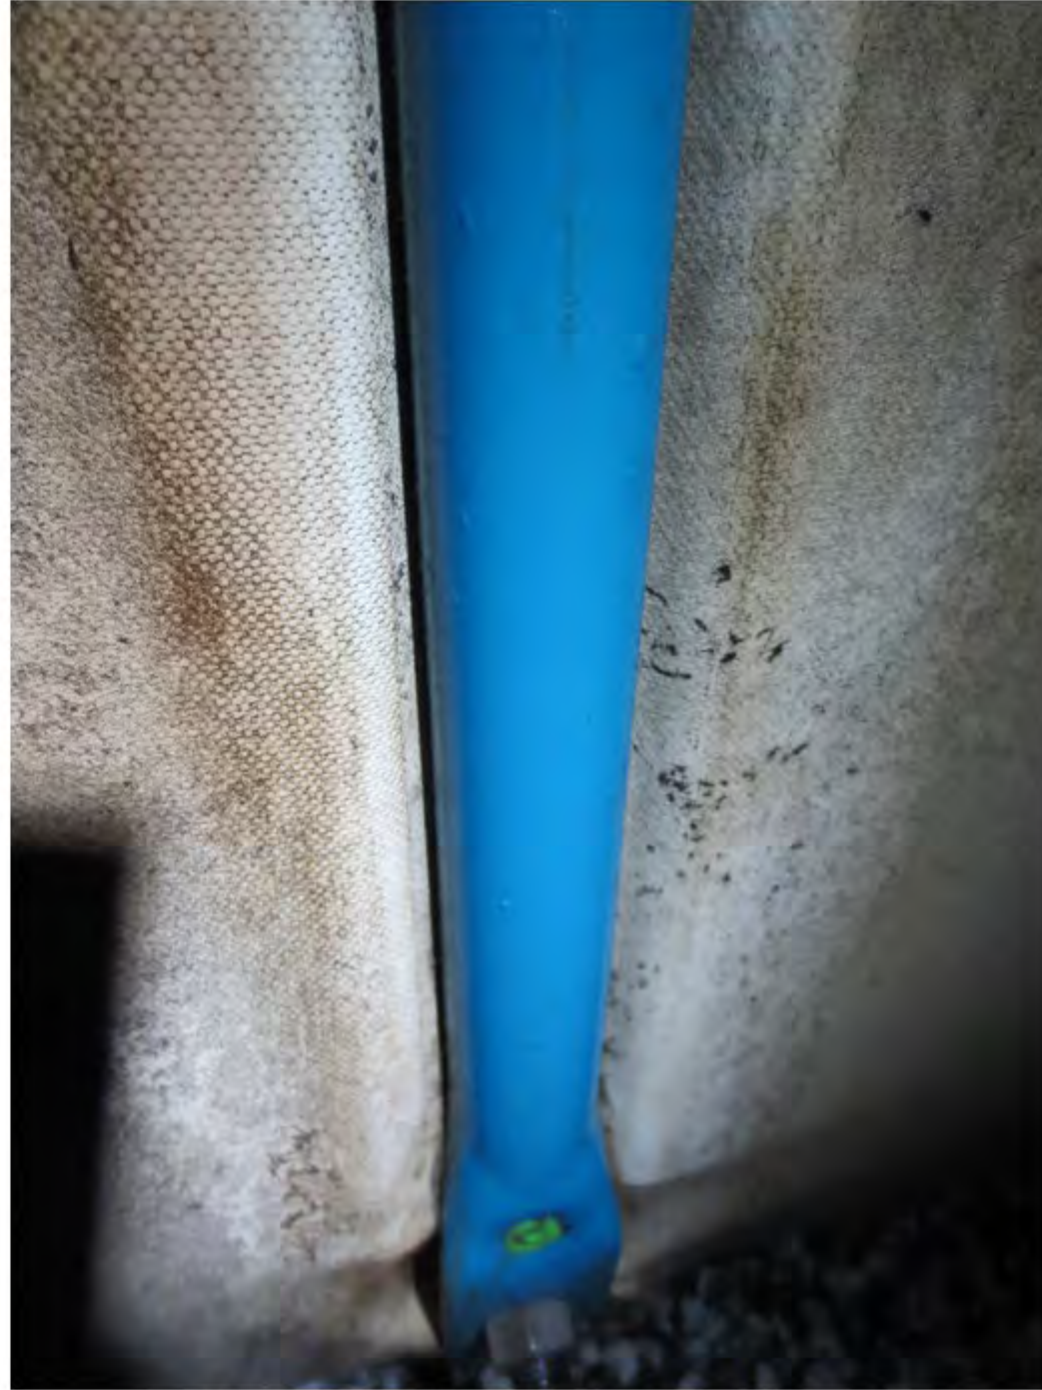
43 Enkelte små blærer i Combicoat på bakrør

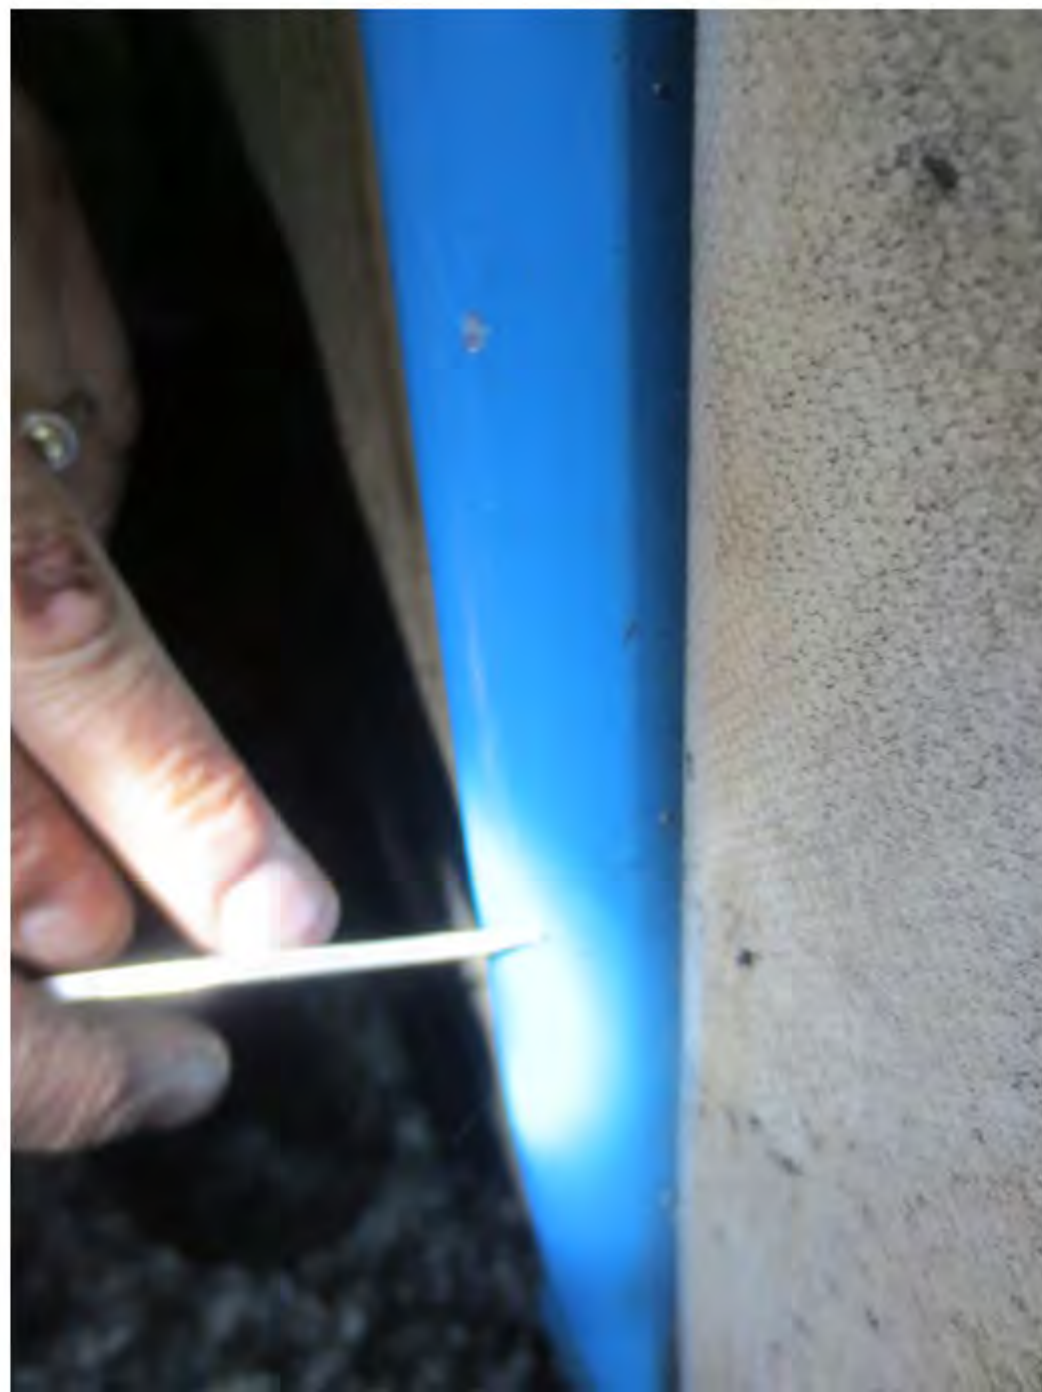
44 Hulltaking i blæring i Combicoat

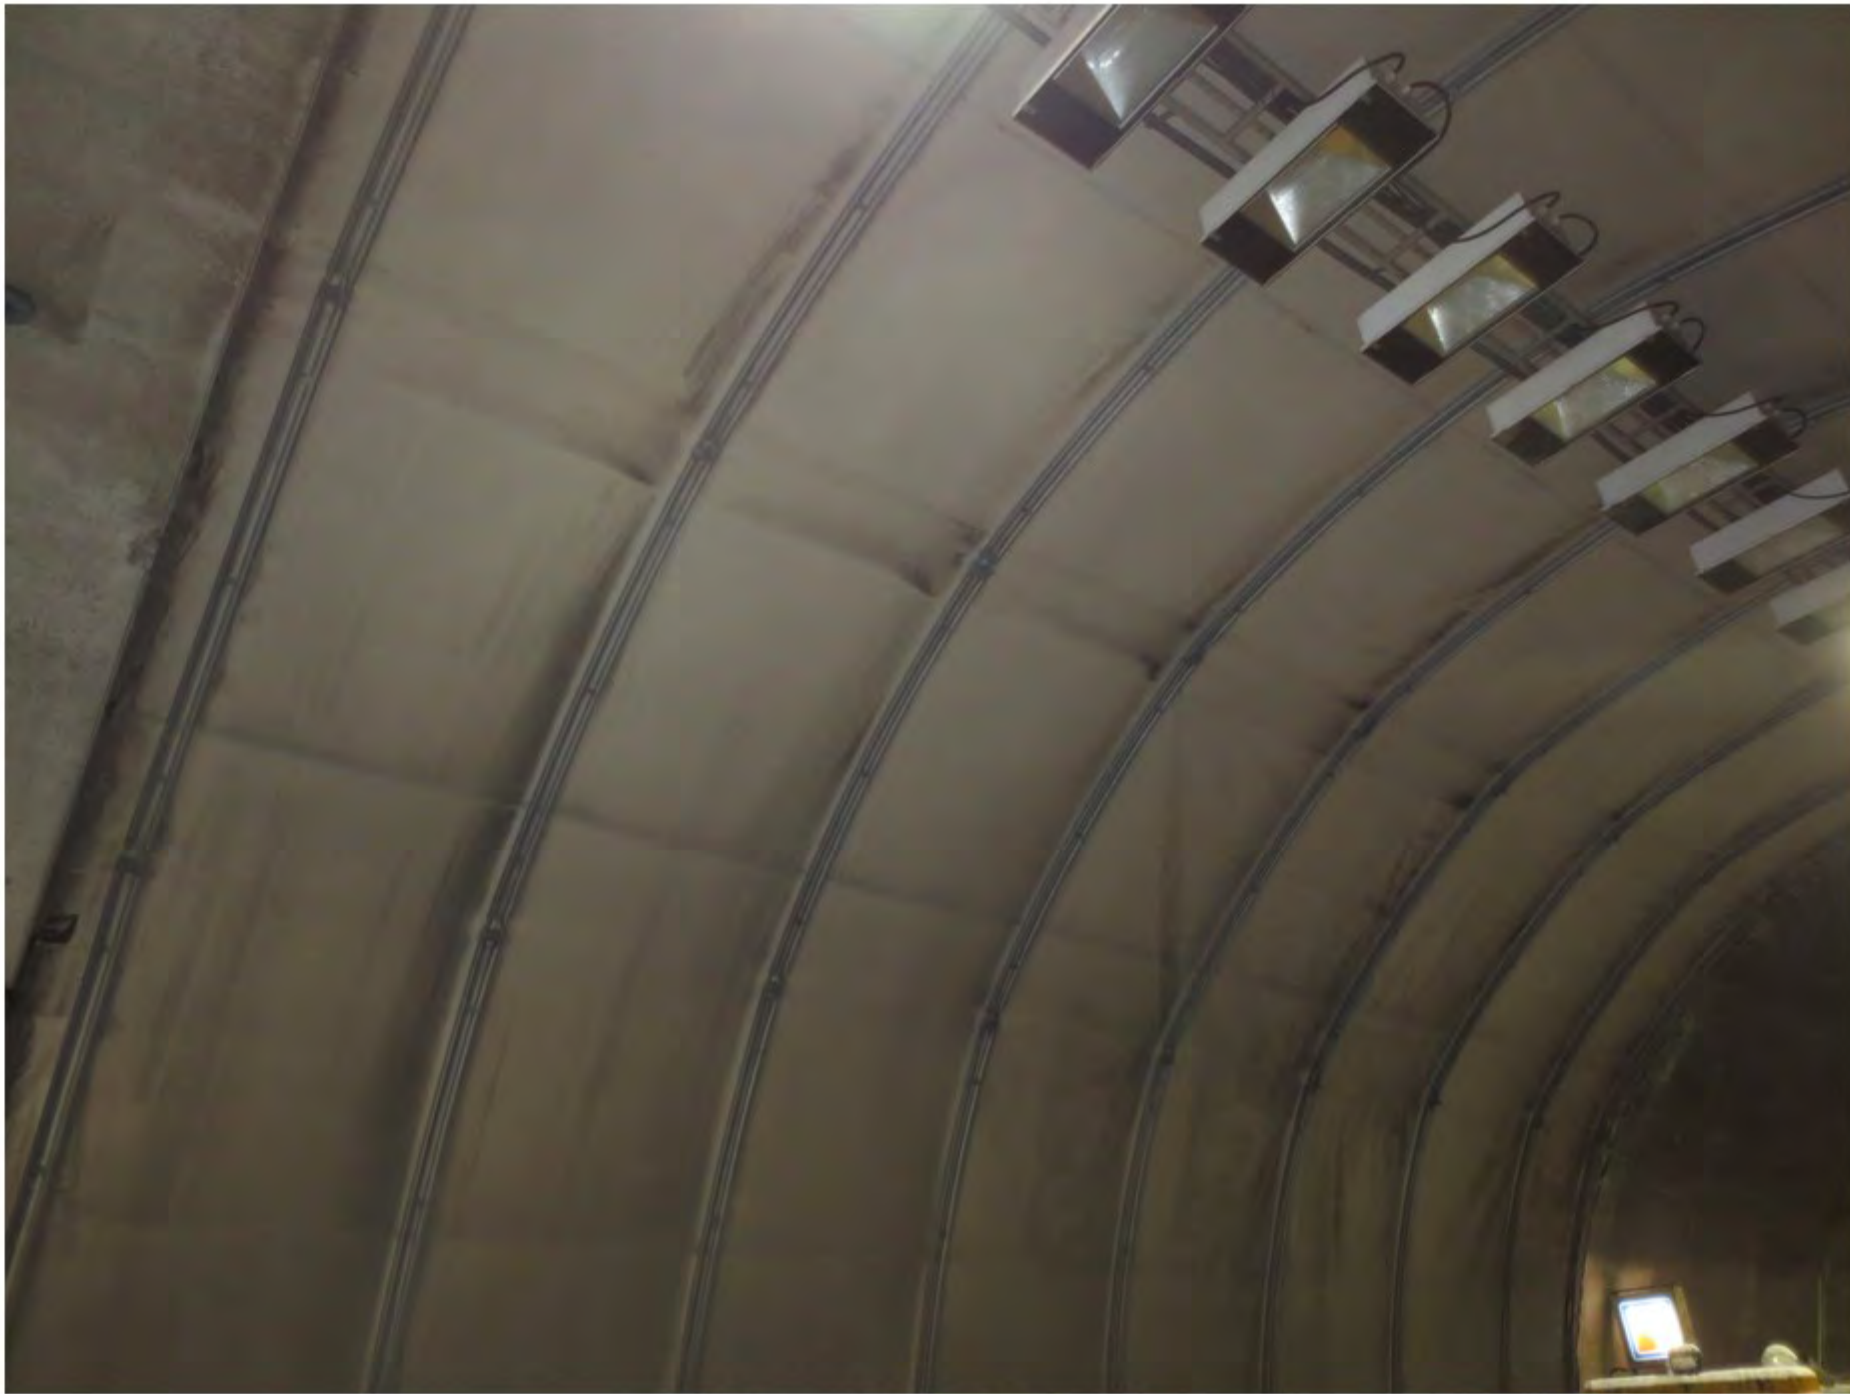
5 Generell tilsmussing av duk

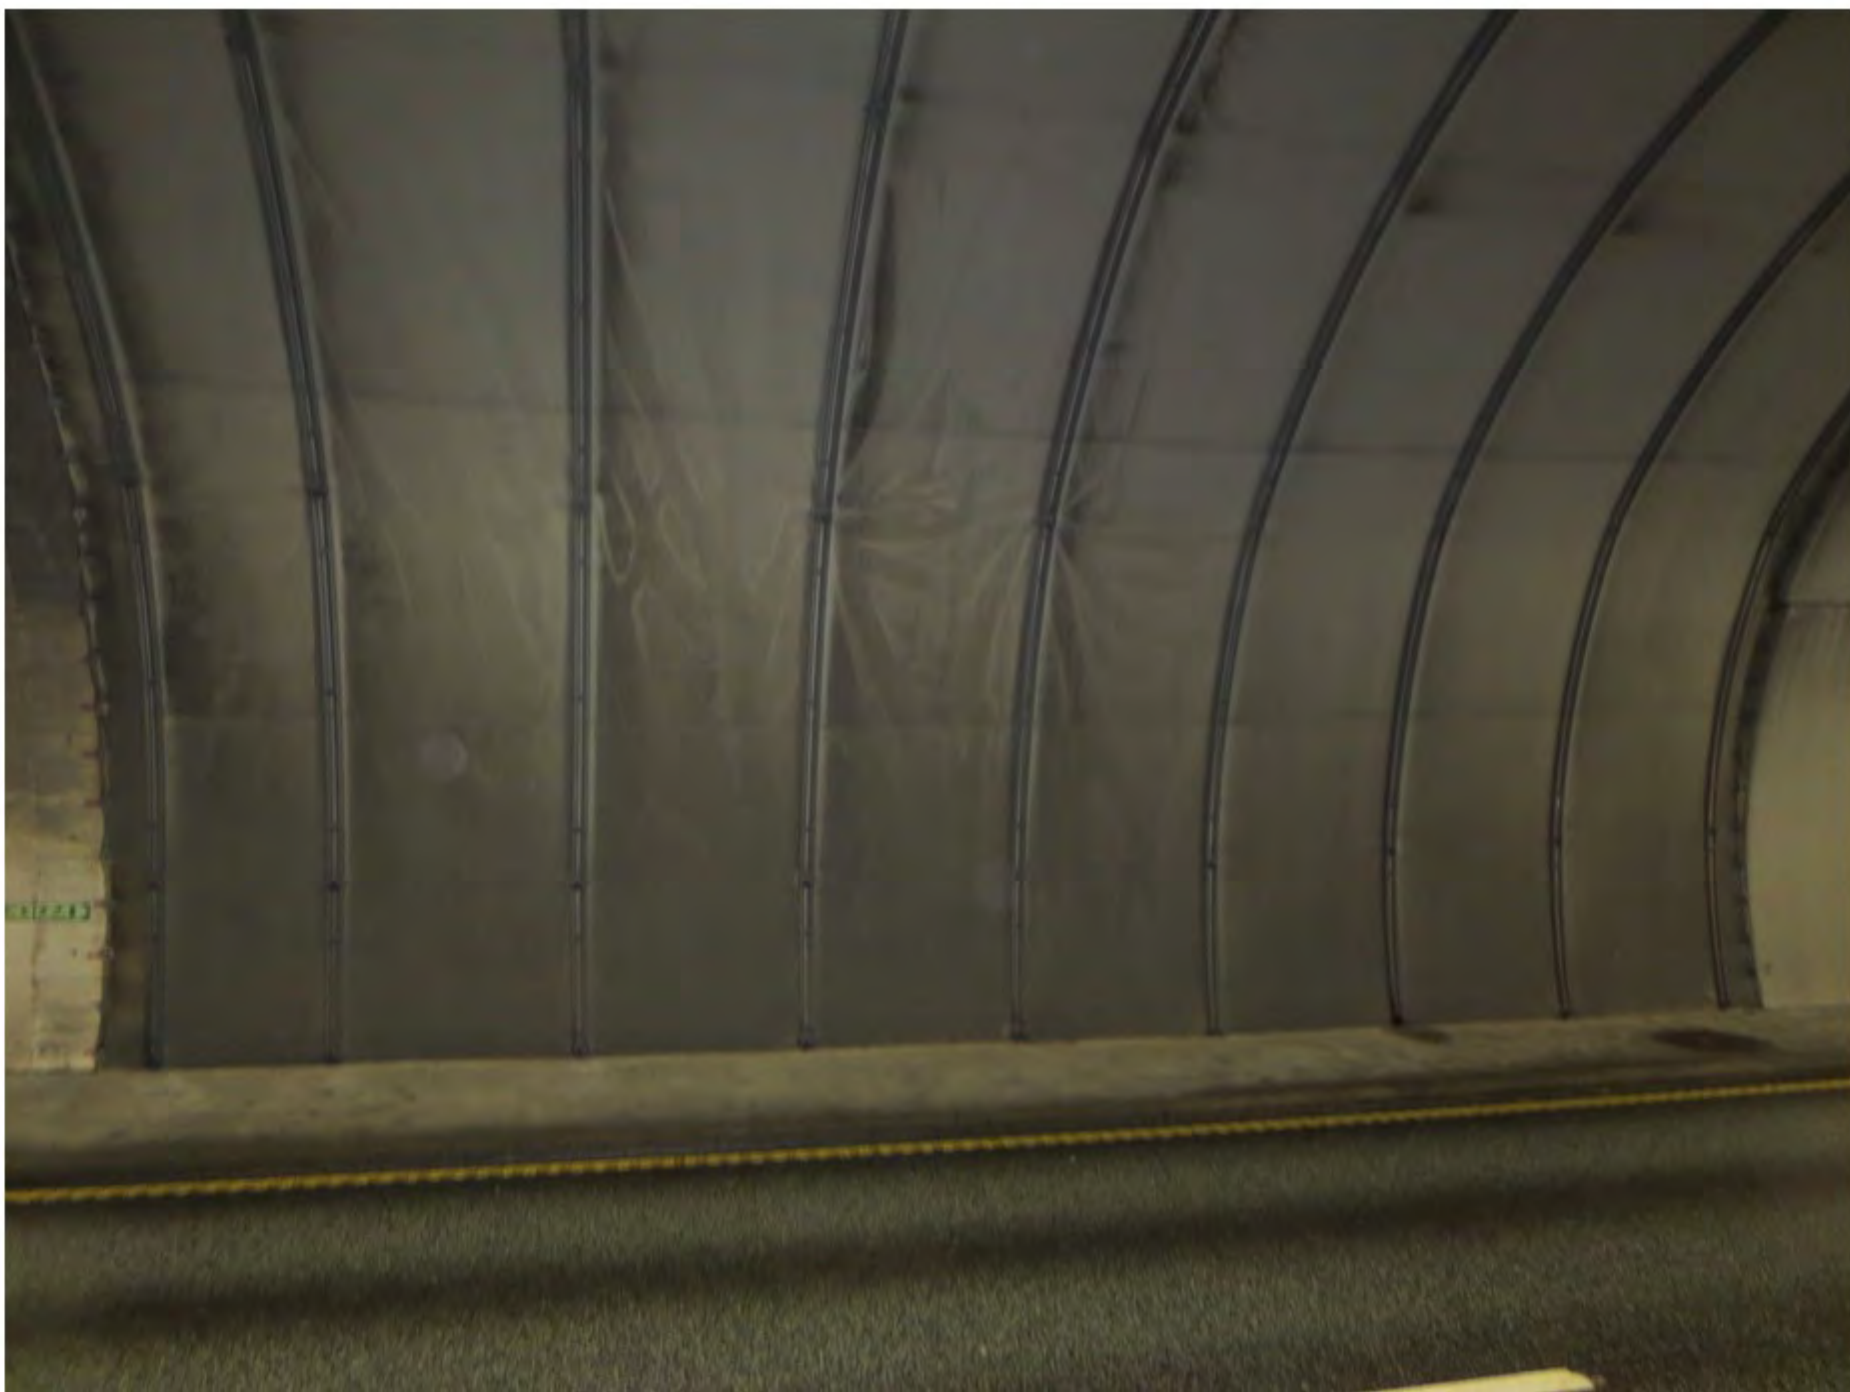
6 Generell tilsmussing av duk

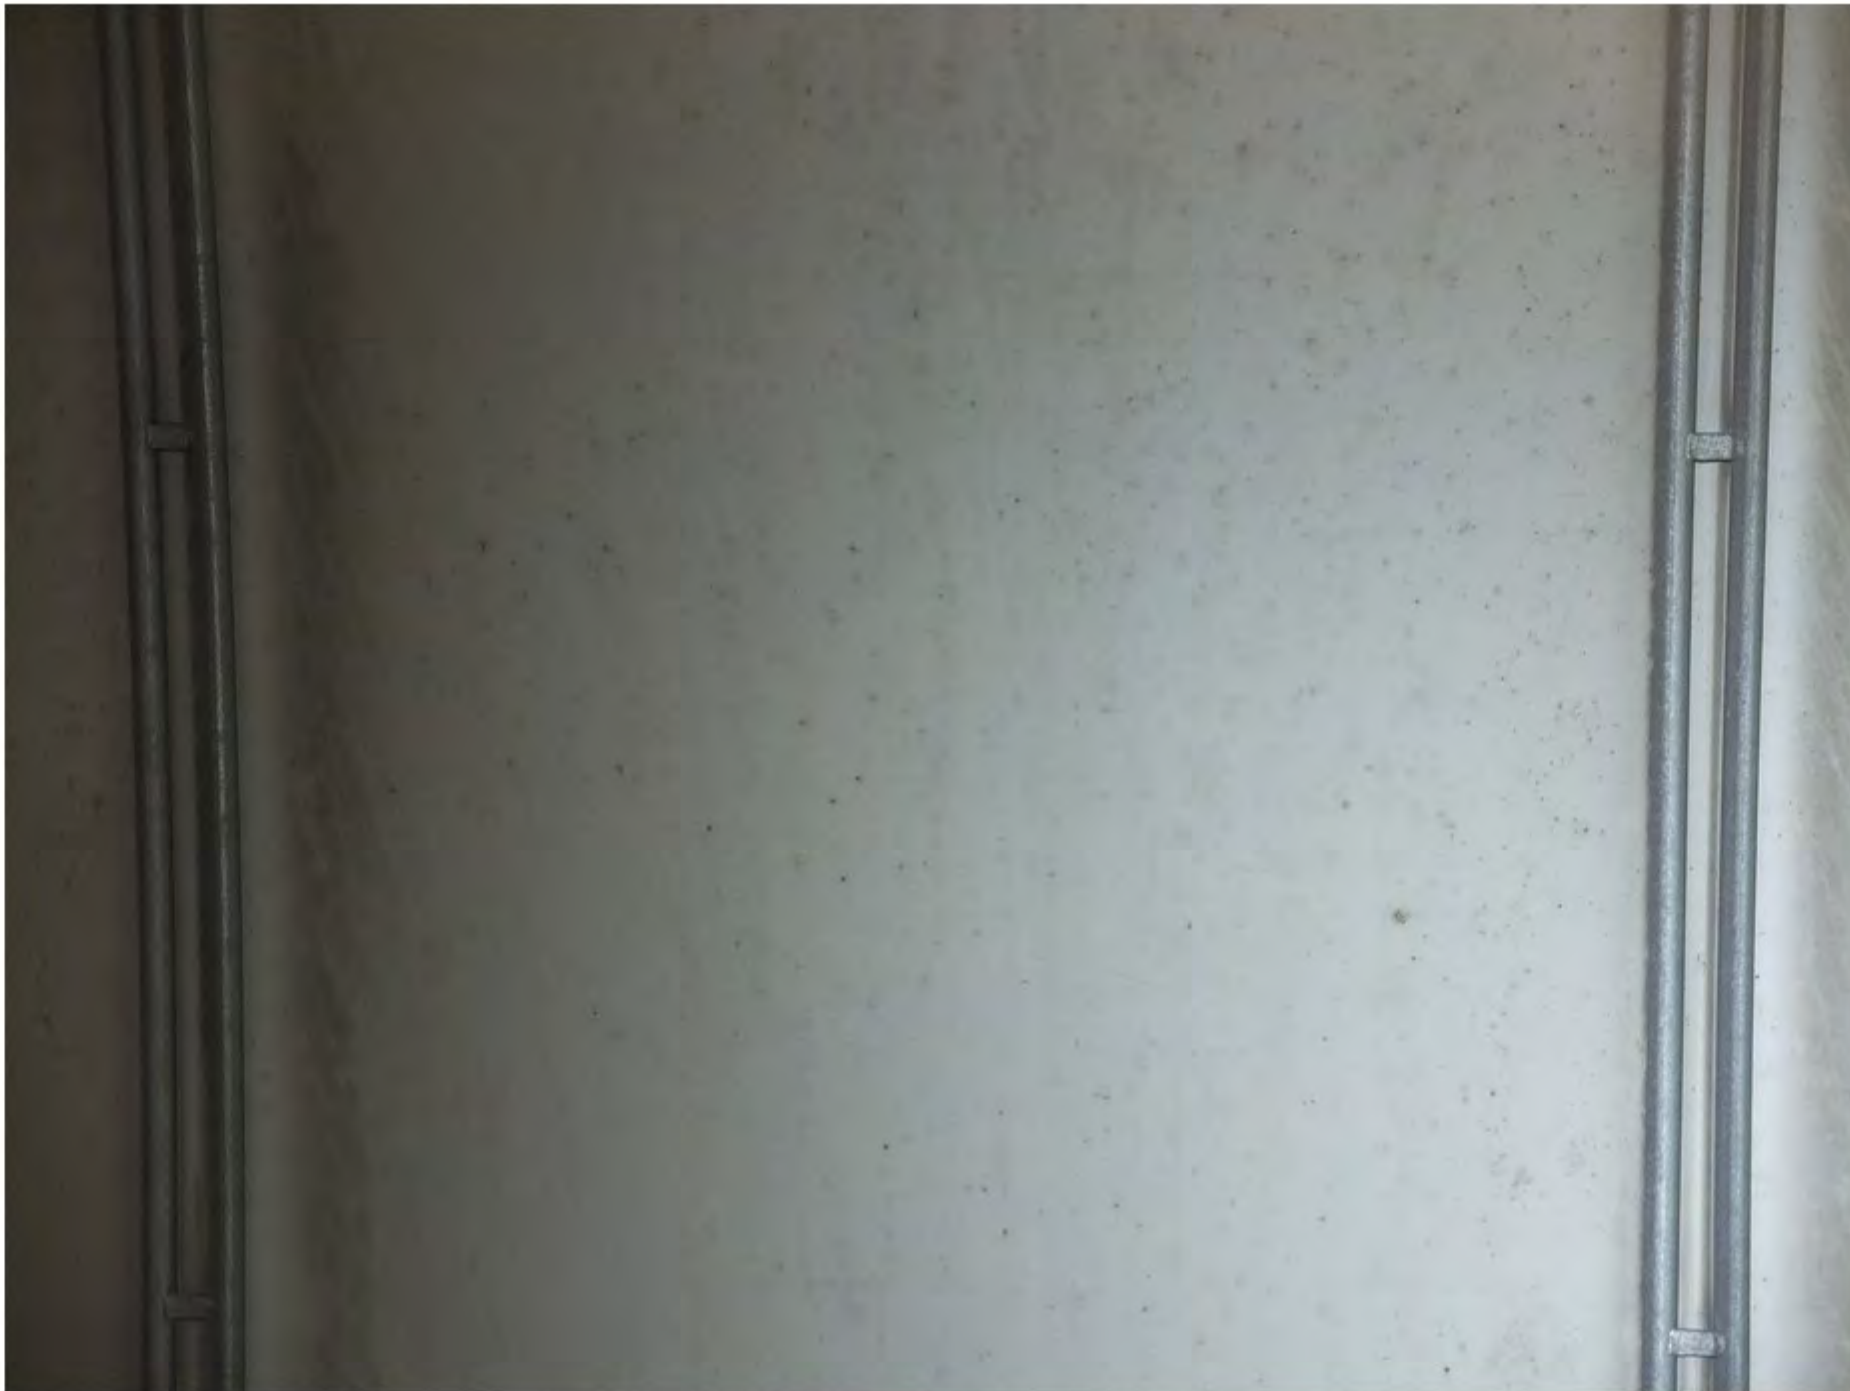
7 Punktvis misfarging av duk

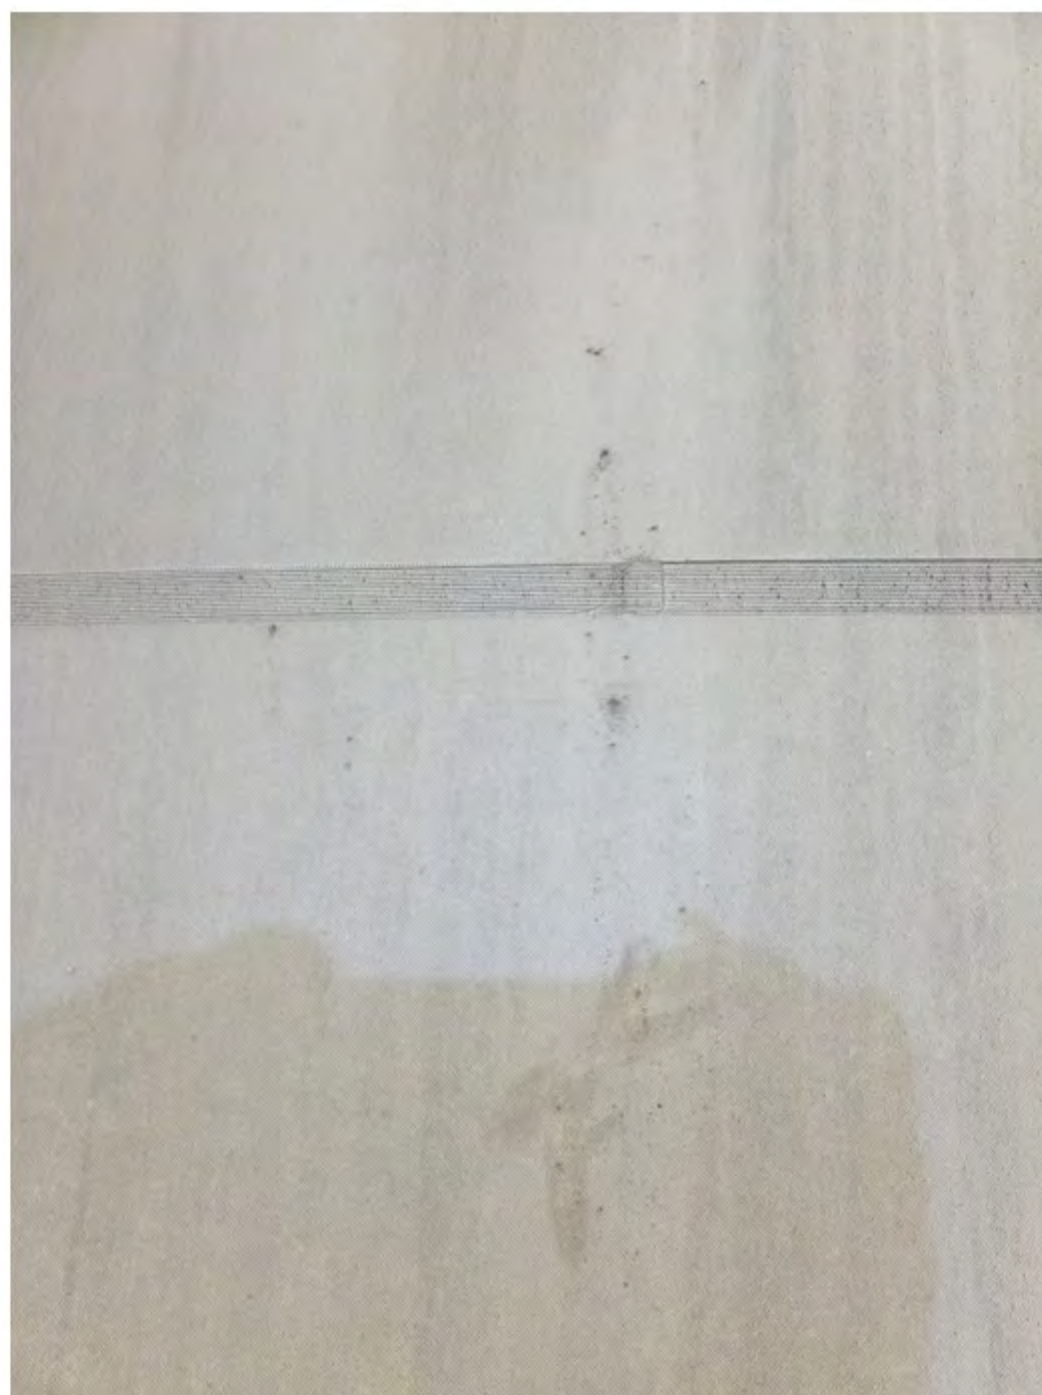
8 Punktvis misfarging av duk

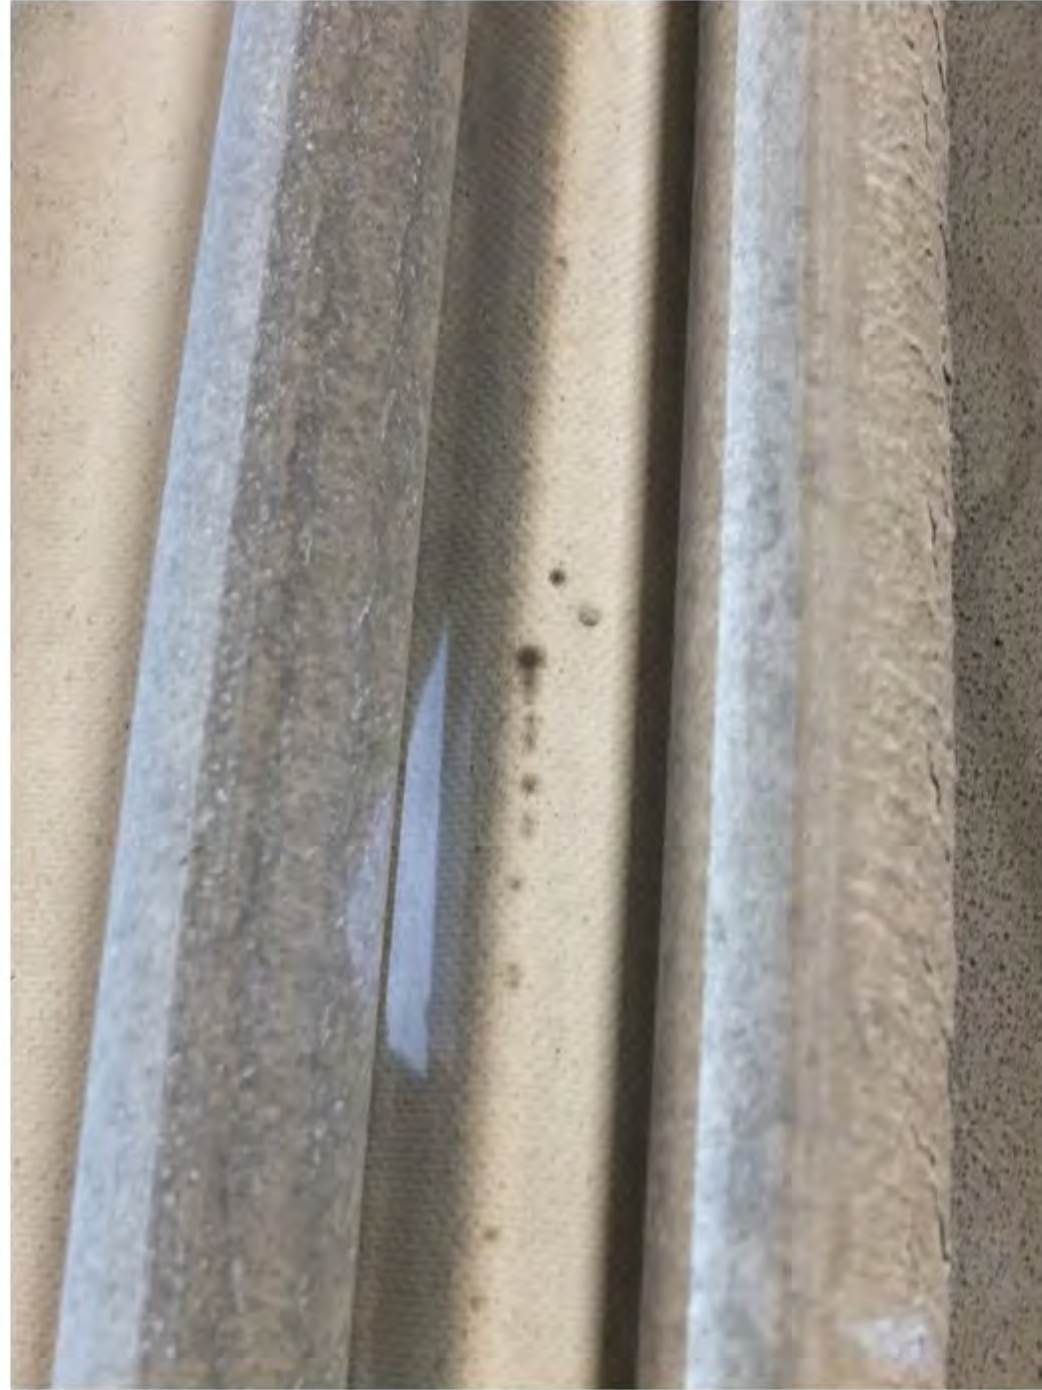
9 Punktvis misfarging av duk

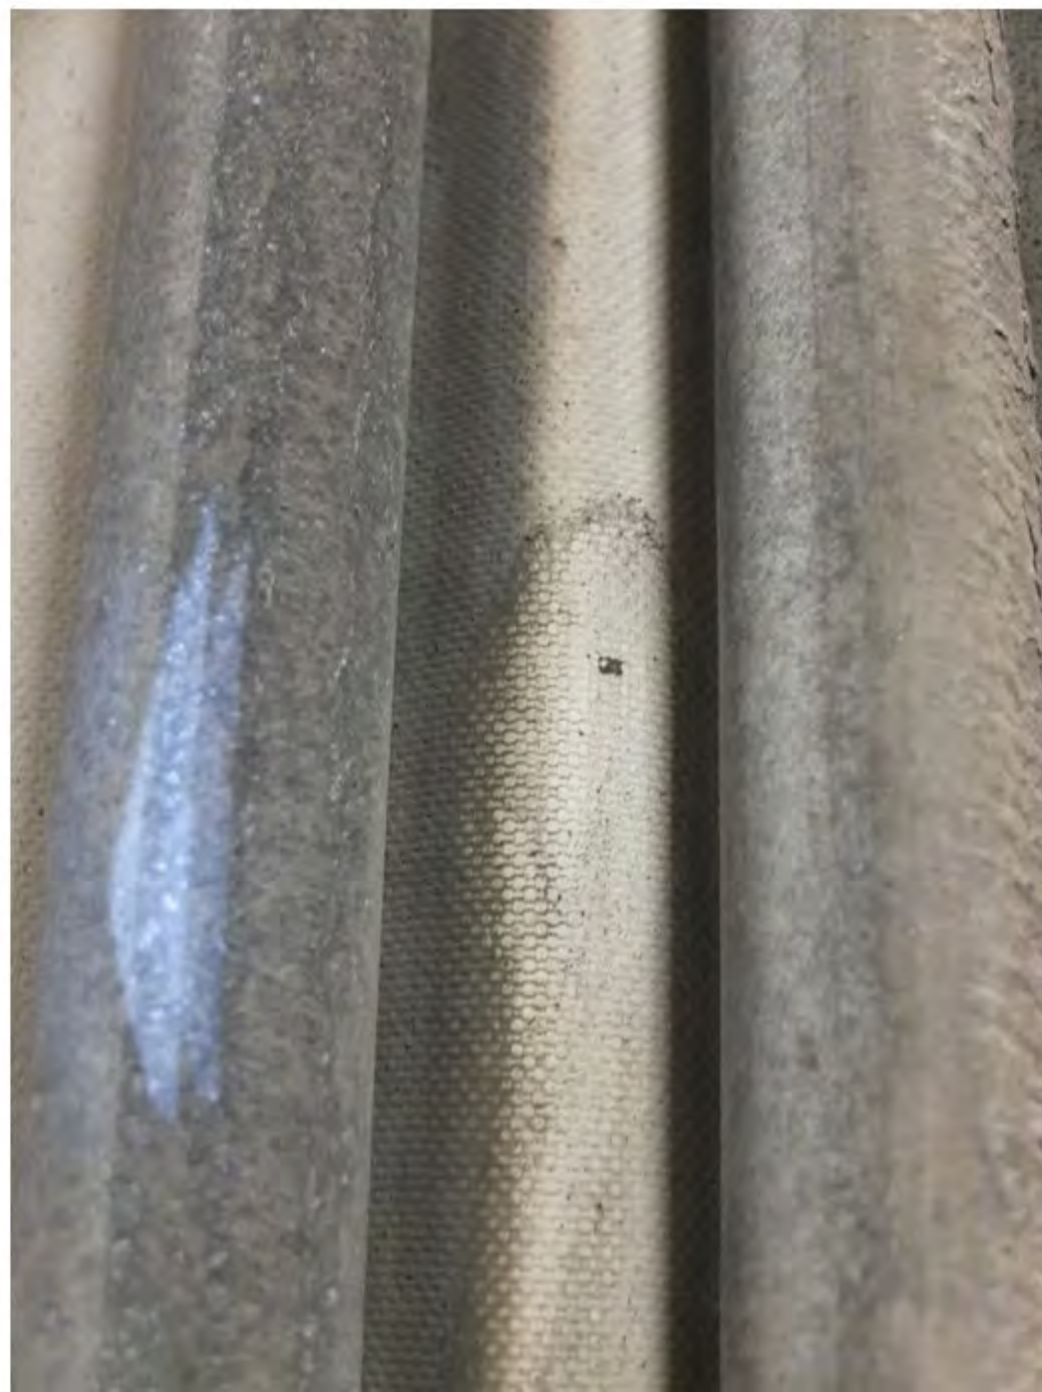
10 Punktvis misfarging av duk

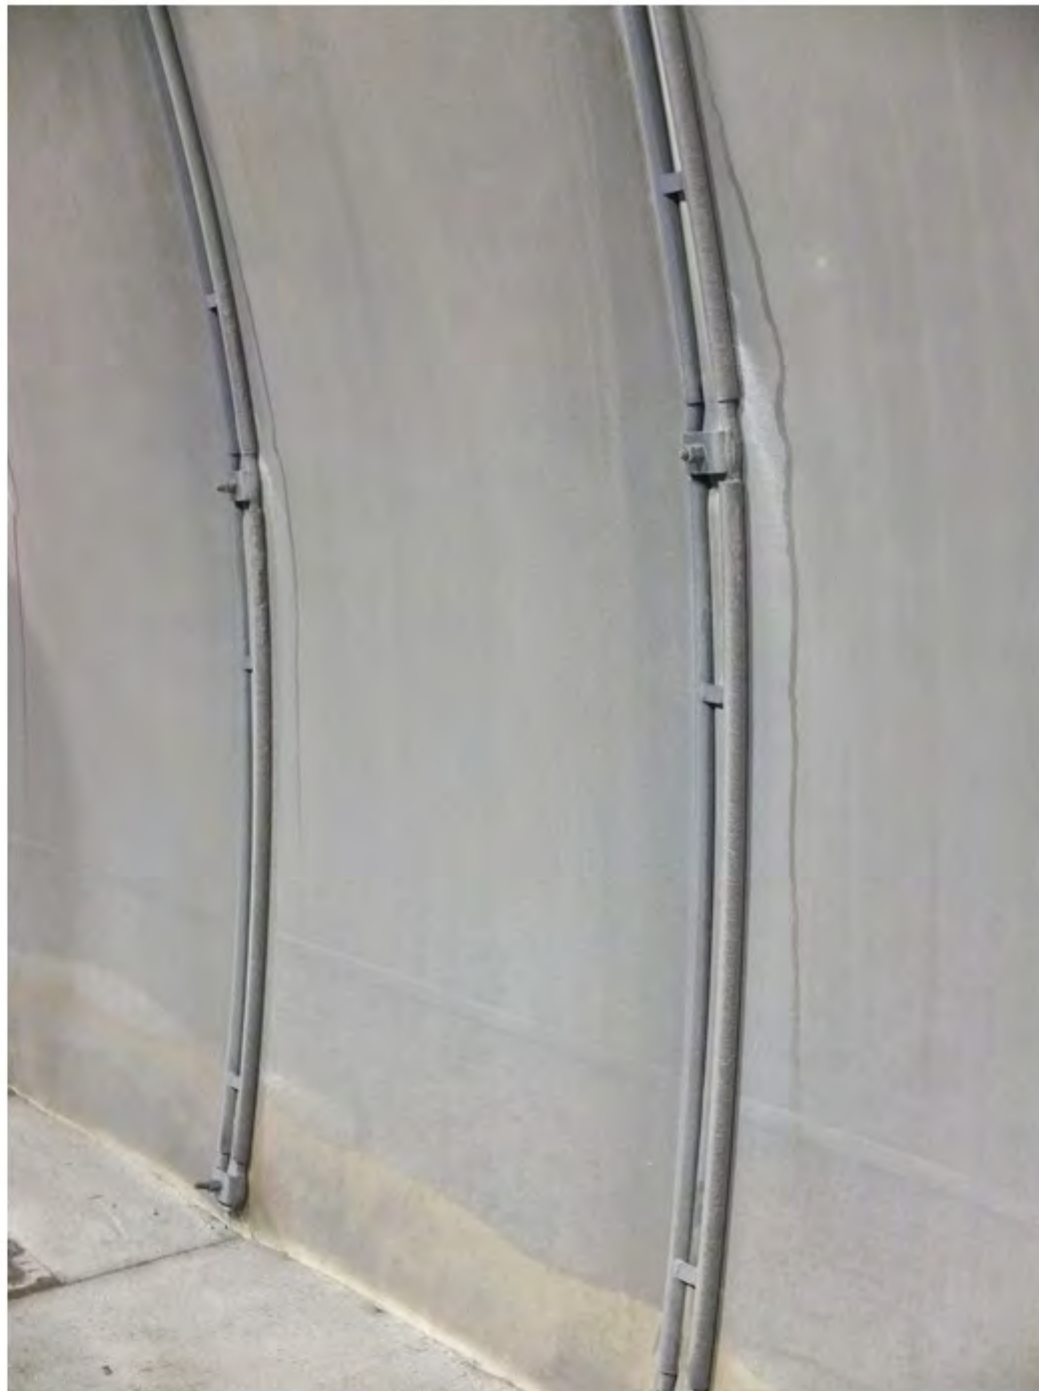
12 Fuktskjolder på duk
