Tilstand av ulike typer vann- og frostsikringshvelv

Etatsprogrammet Varige konstruksjoner 2012-2015

Nr. 470

Christian Rønneberg og Trond A. Østmoen (Aas-Jakobsen AS)

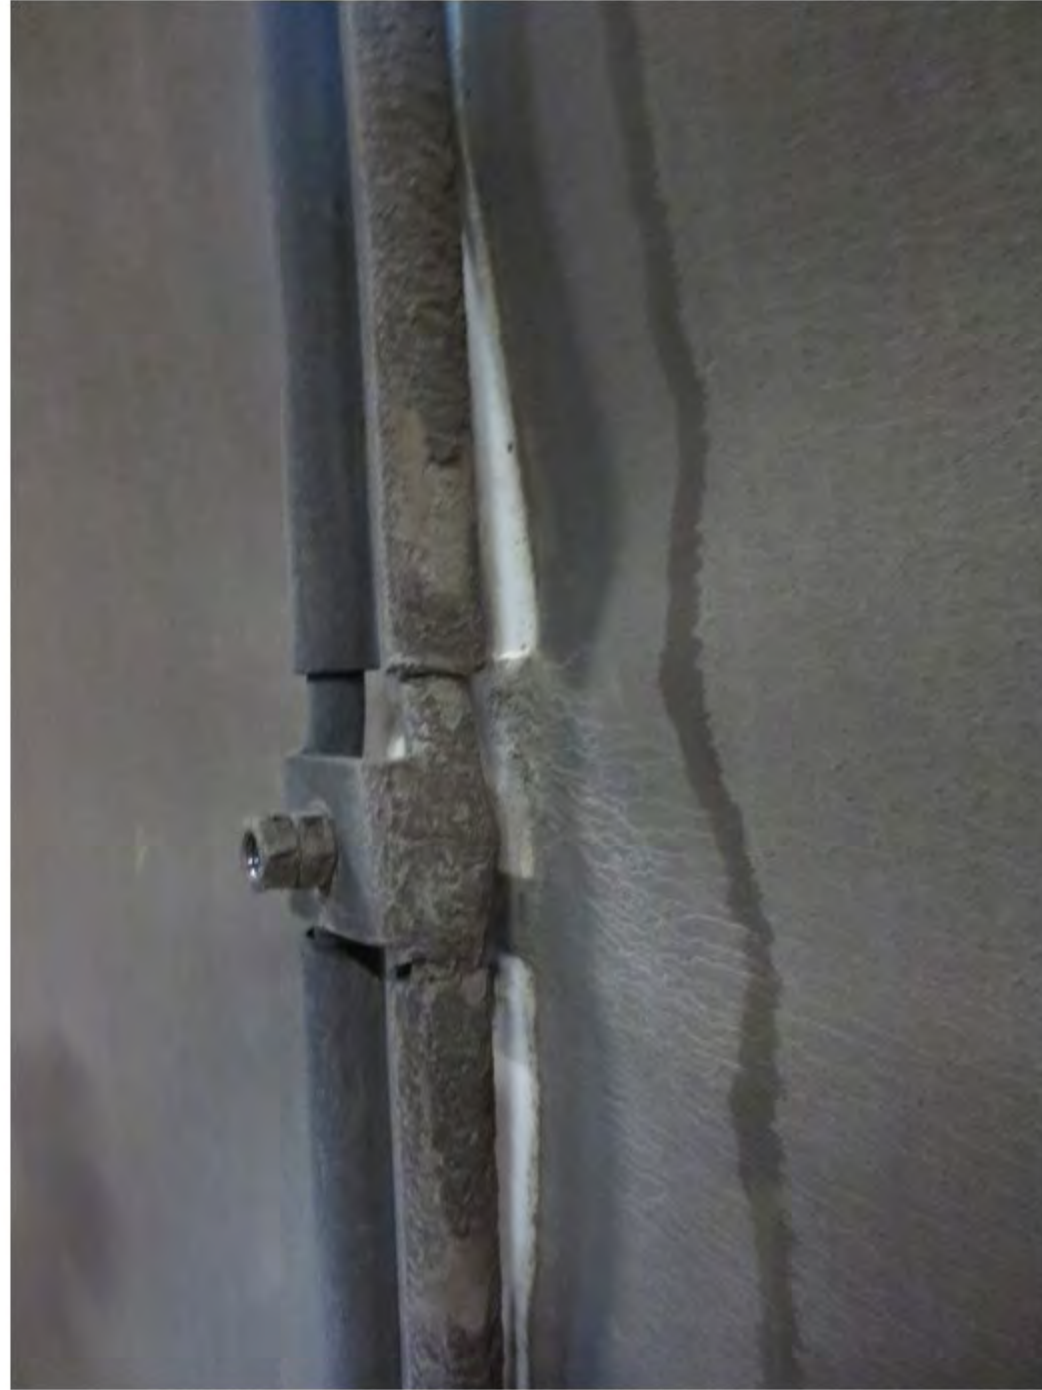
13 Fremrør løsnet

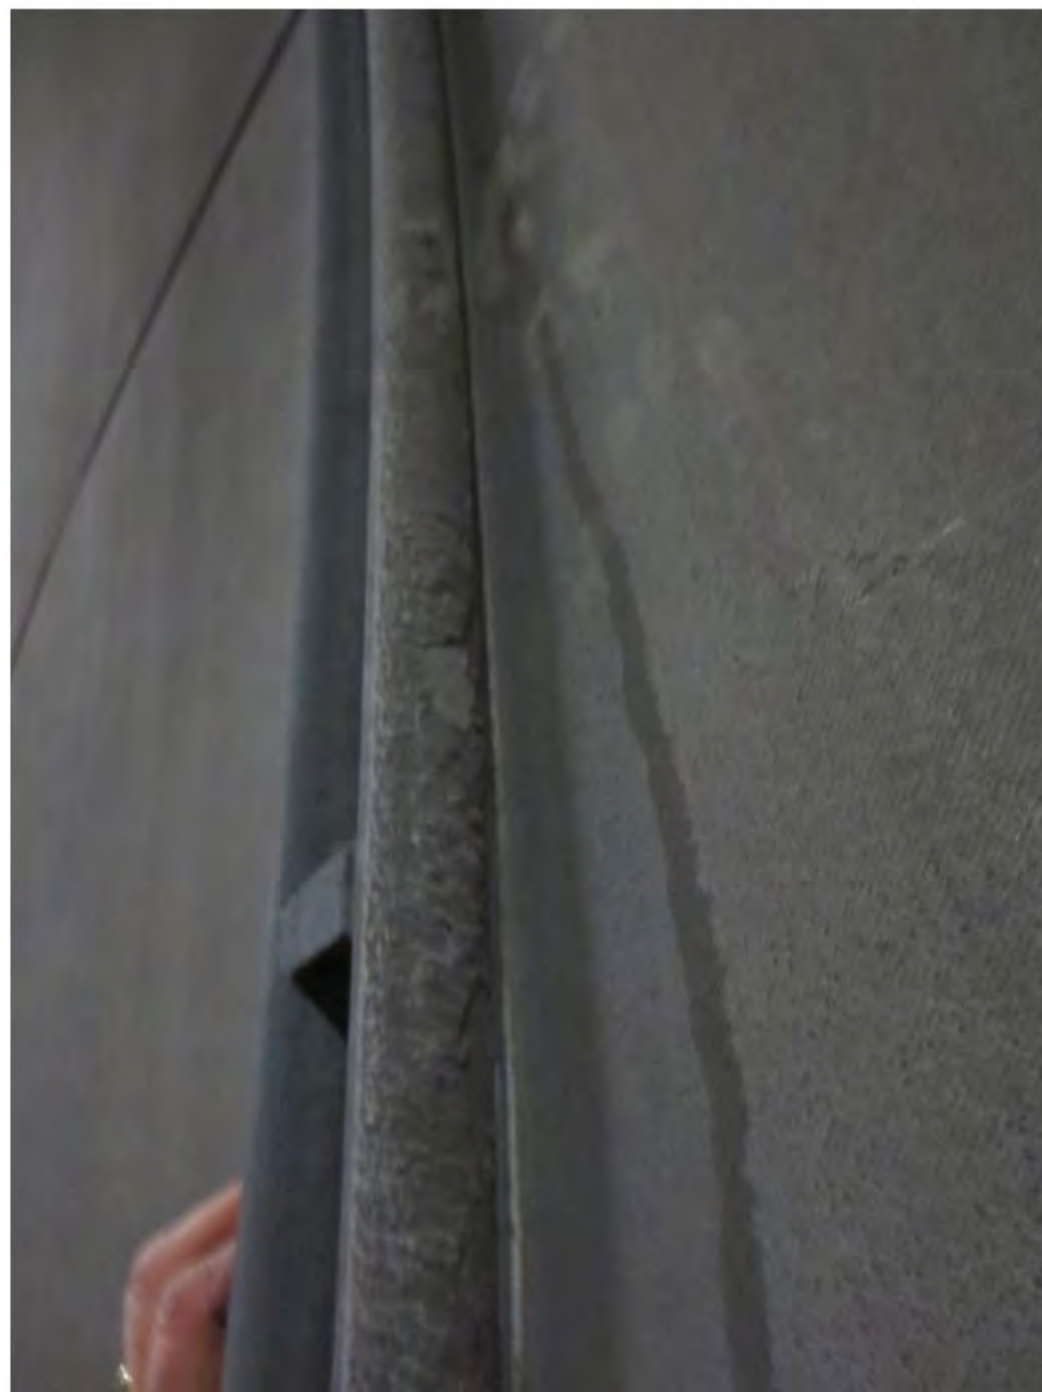
14 Fremrør løsnet

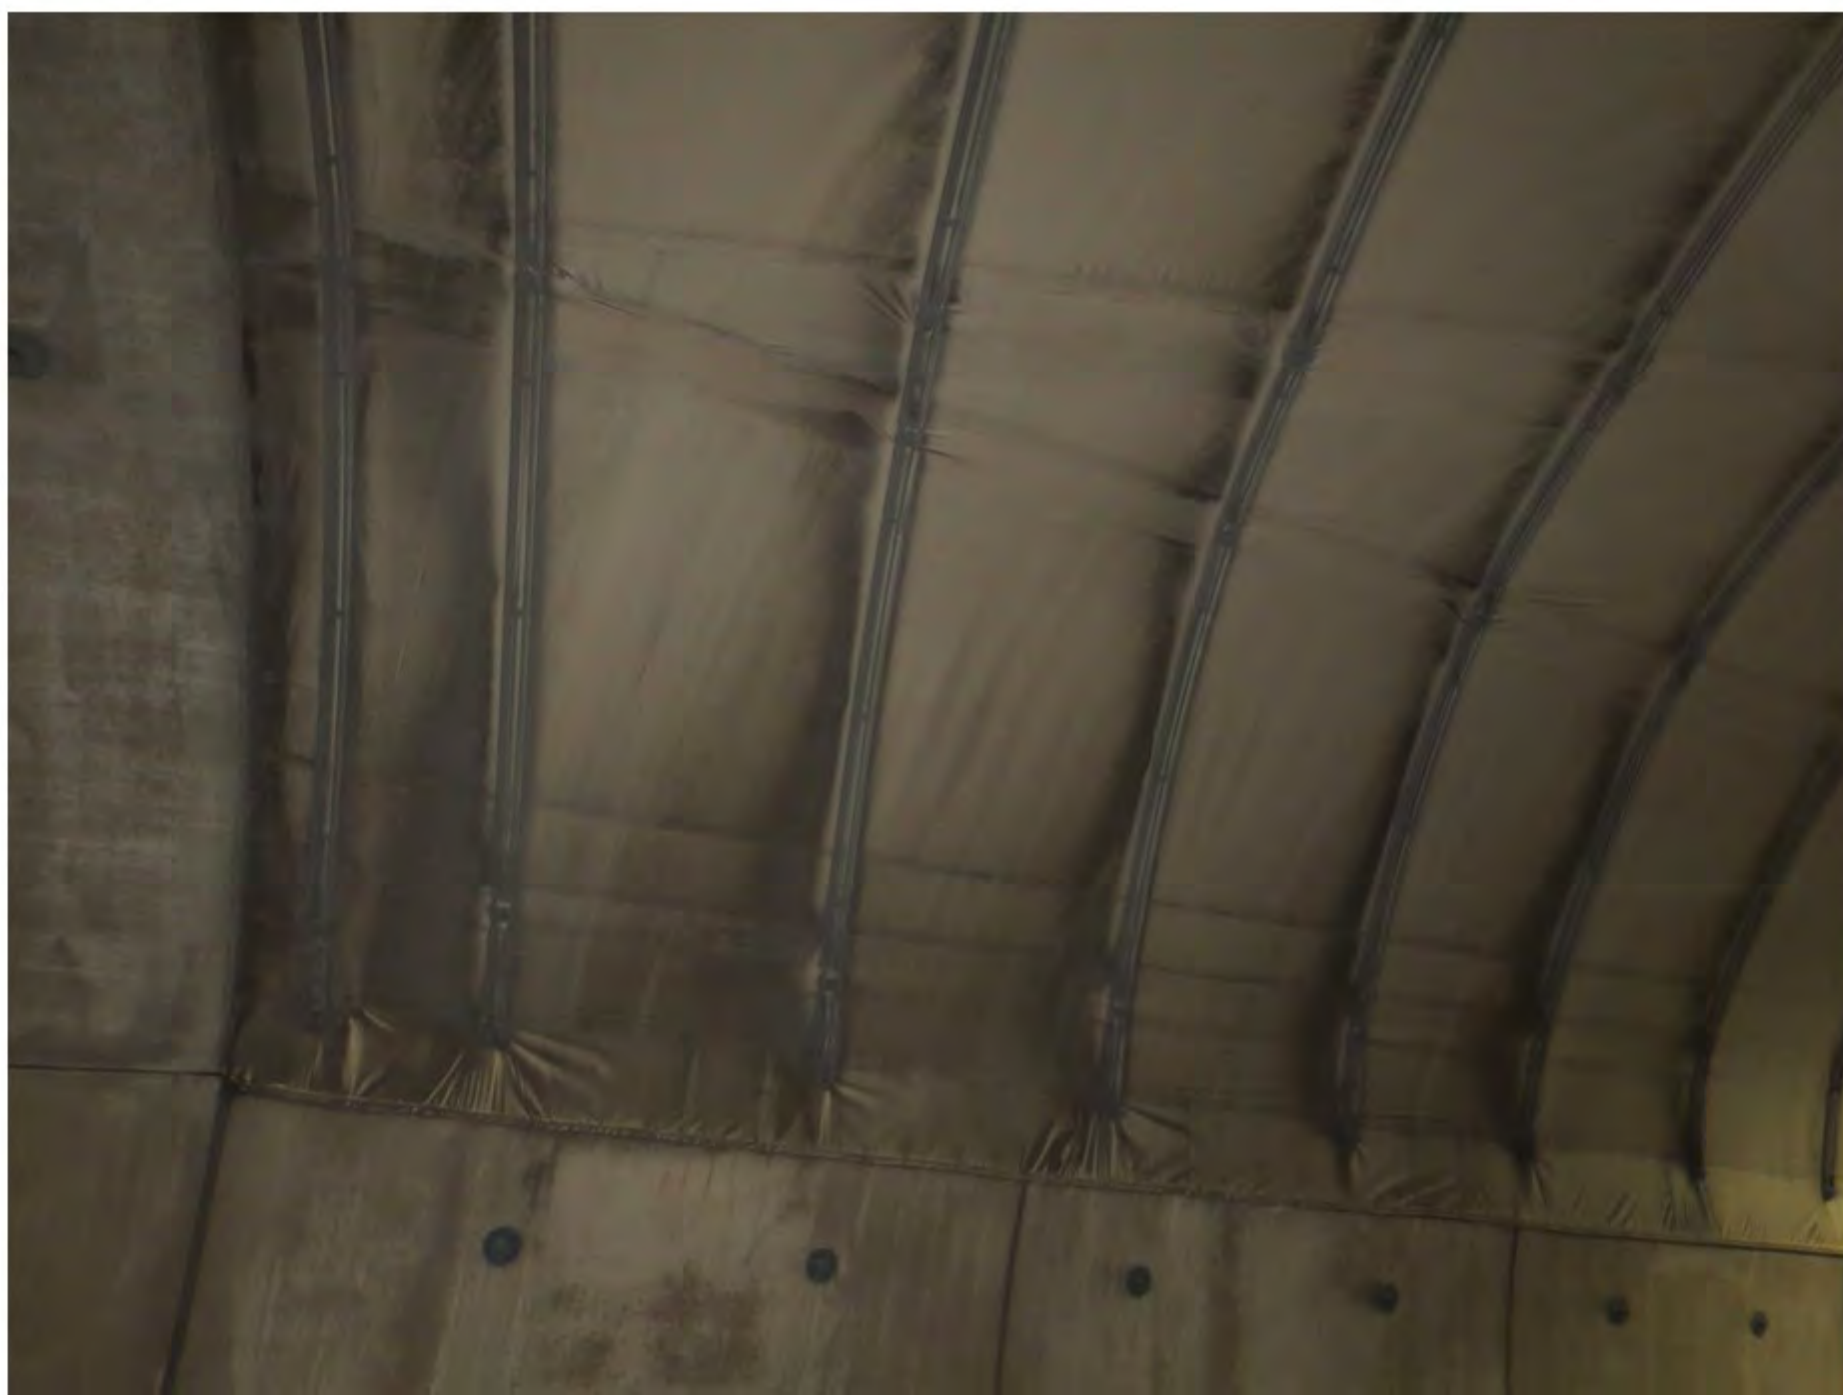
24 Generell tilsmussing av duk

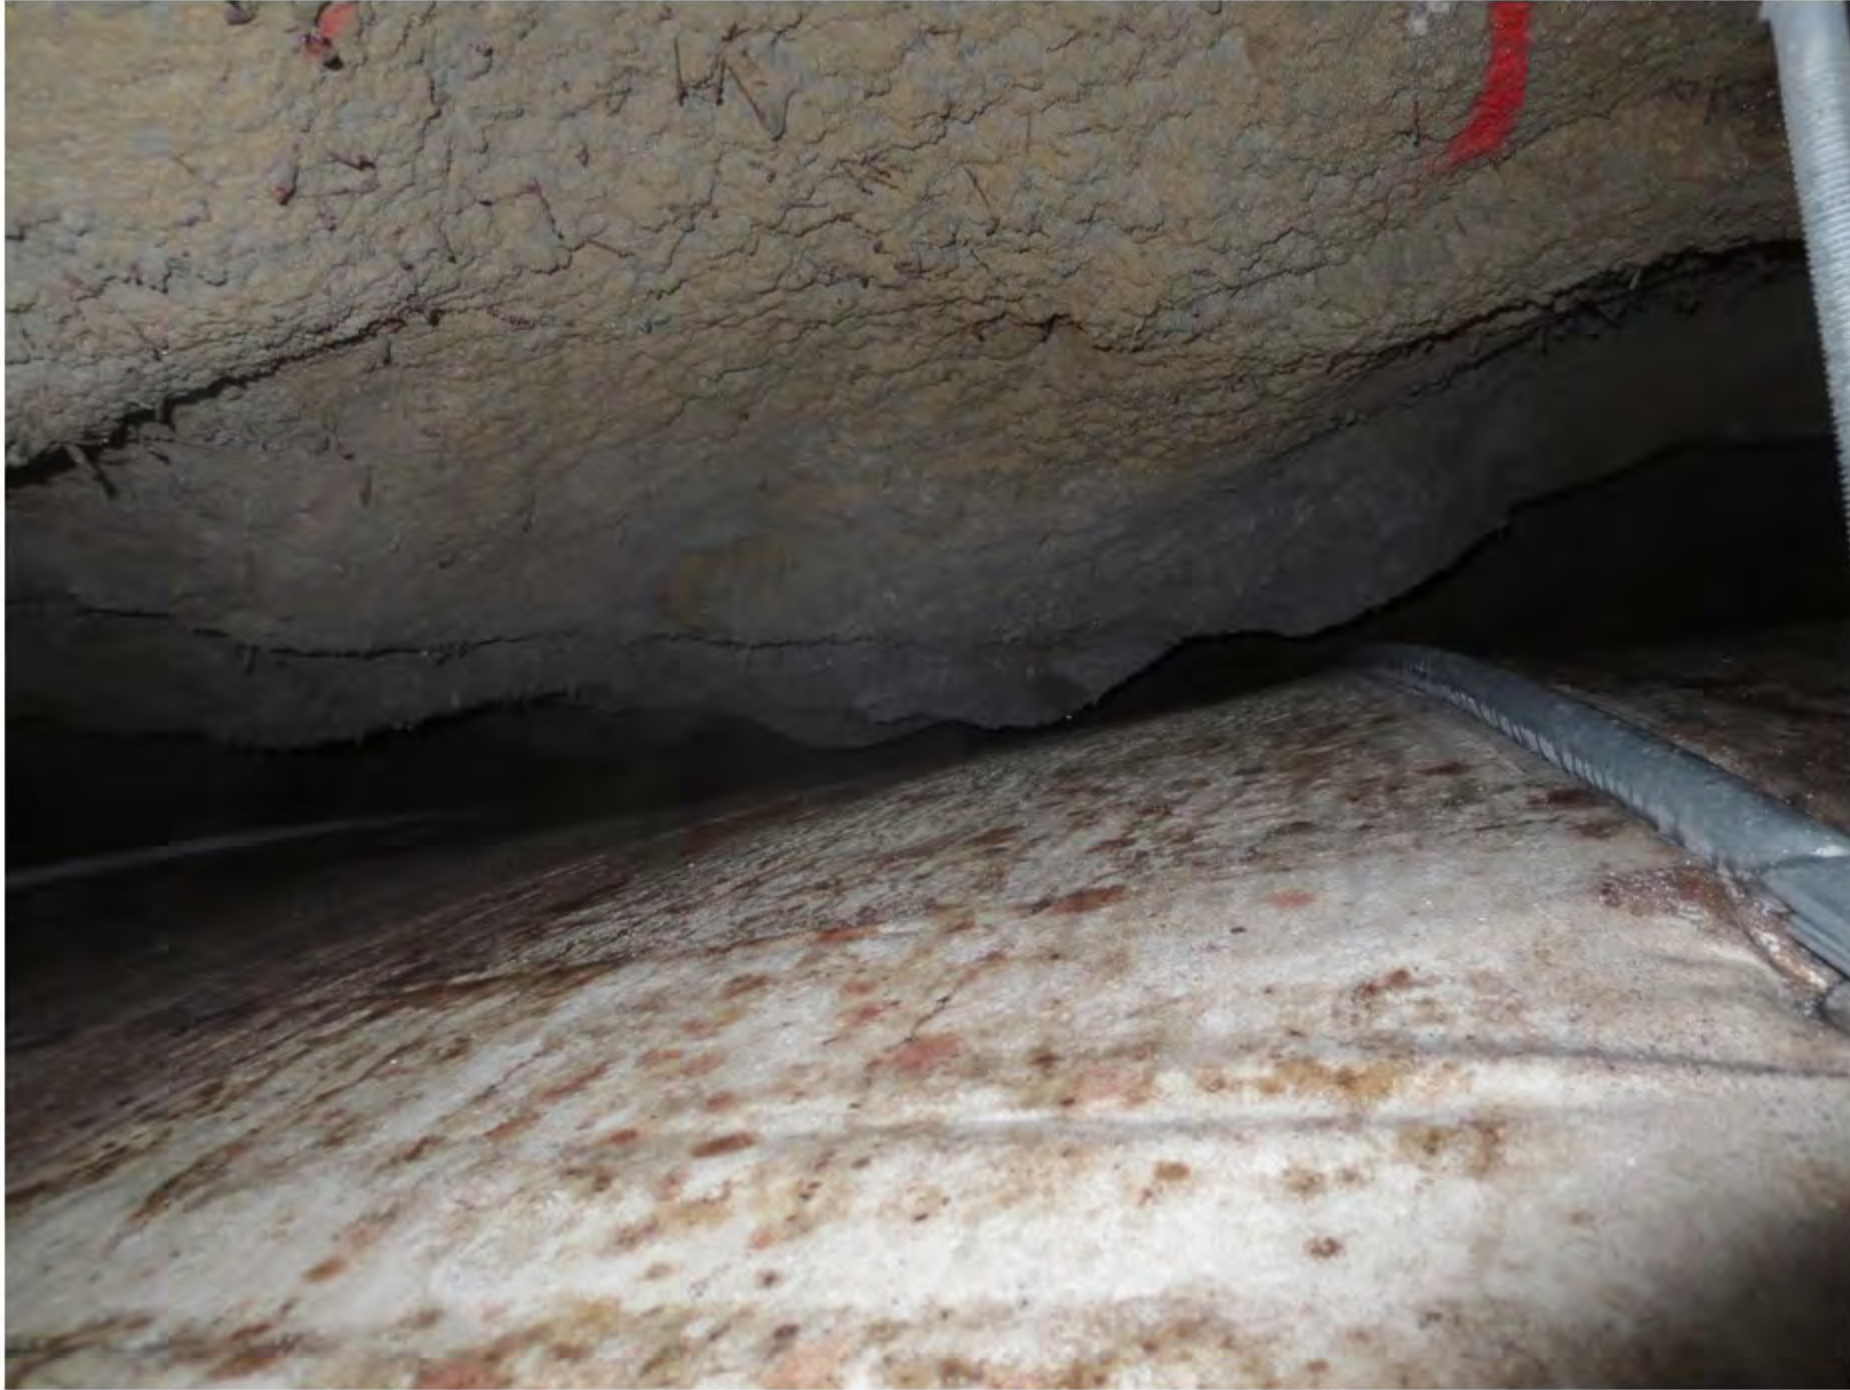
27 Hull pga punktkontakt med fjell

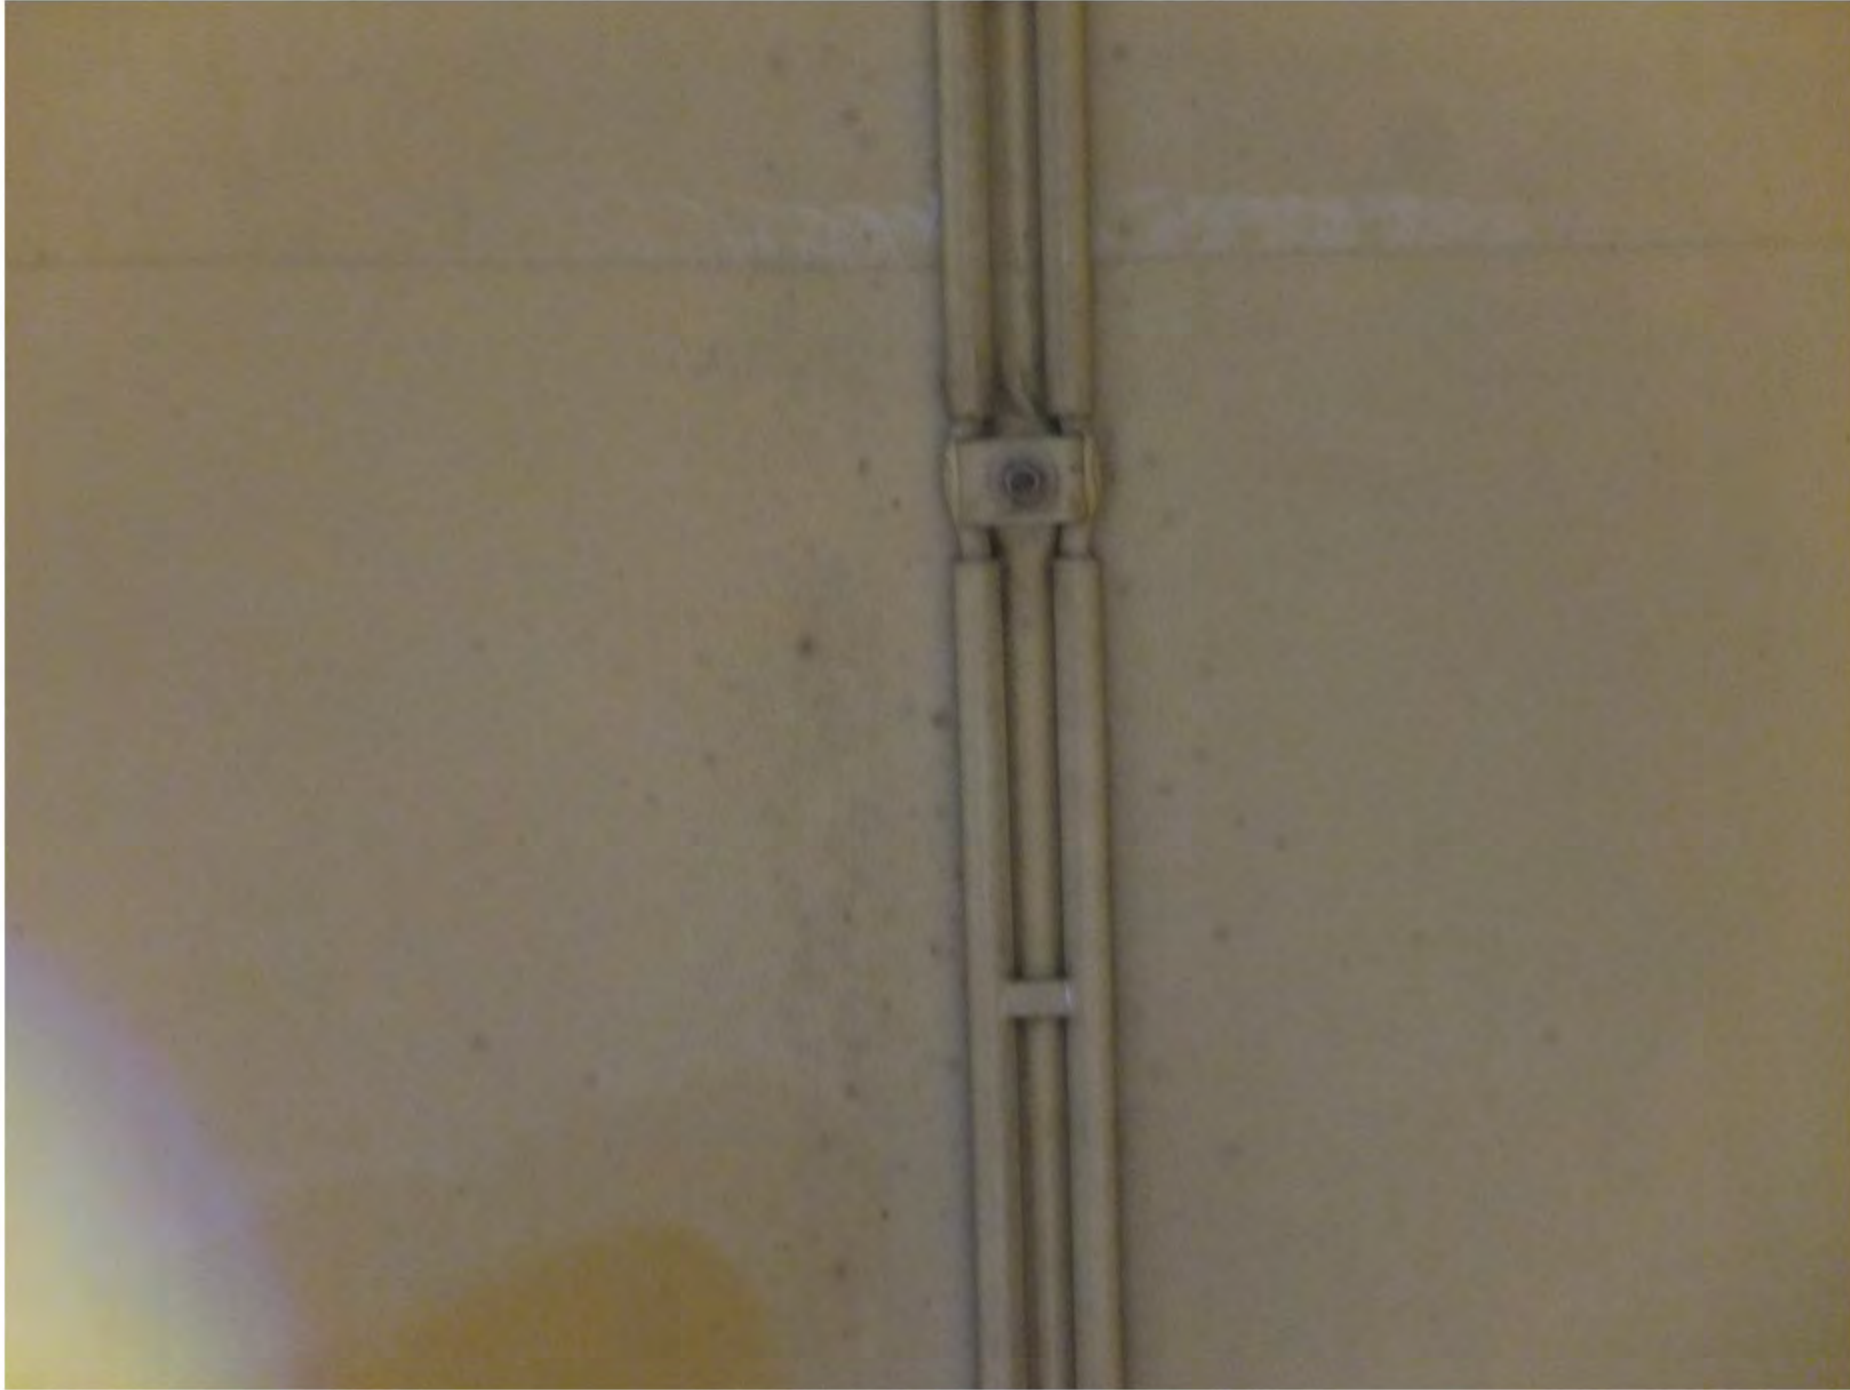
7 Punktvis misfarginger på duk

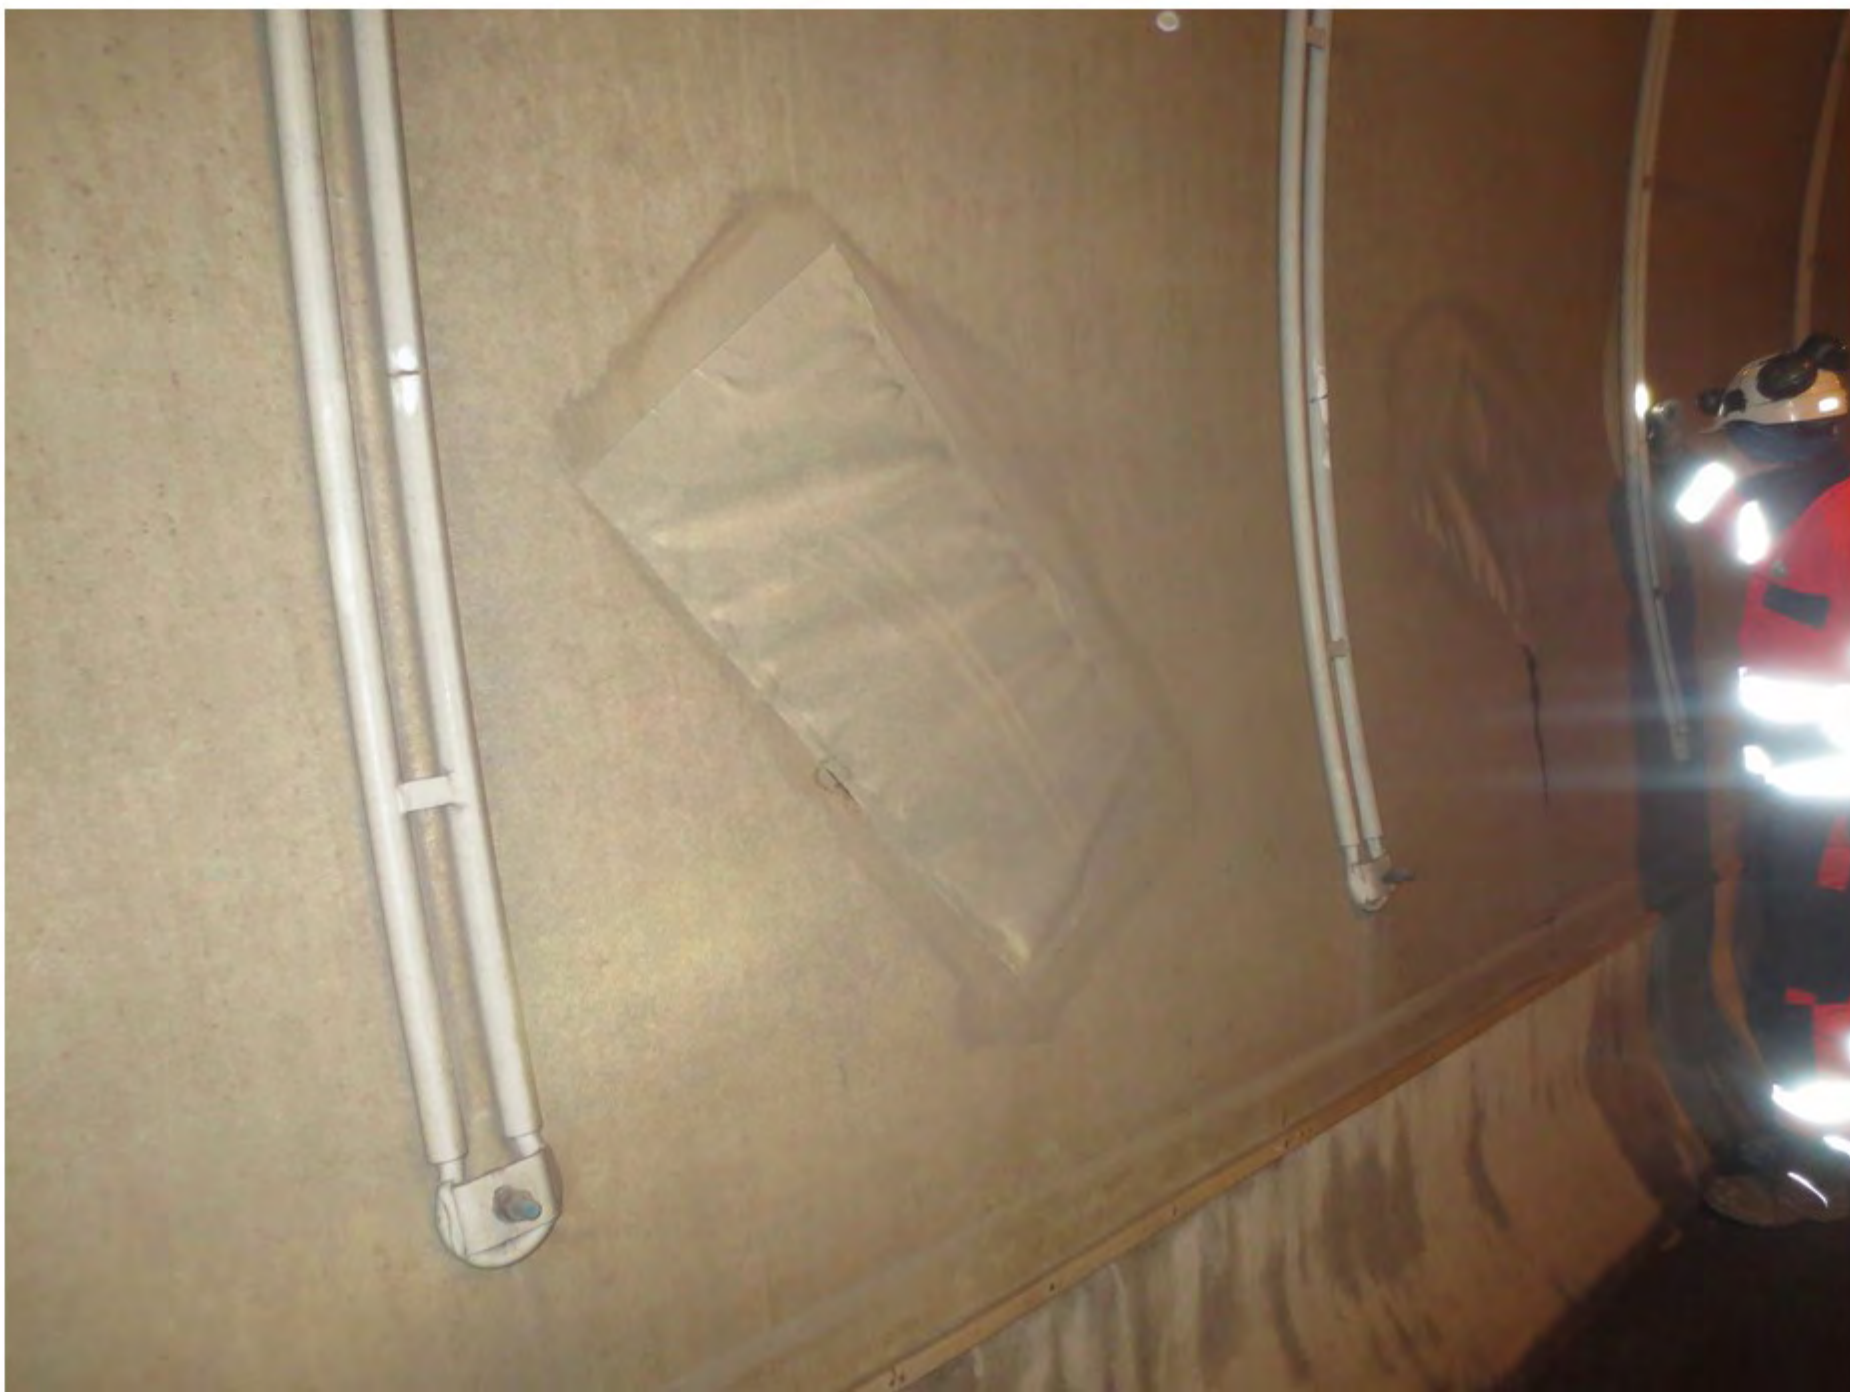
8 Mange reparasjonspunkter pga hærverk

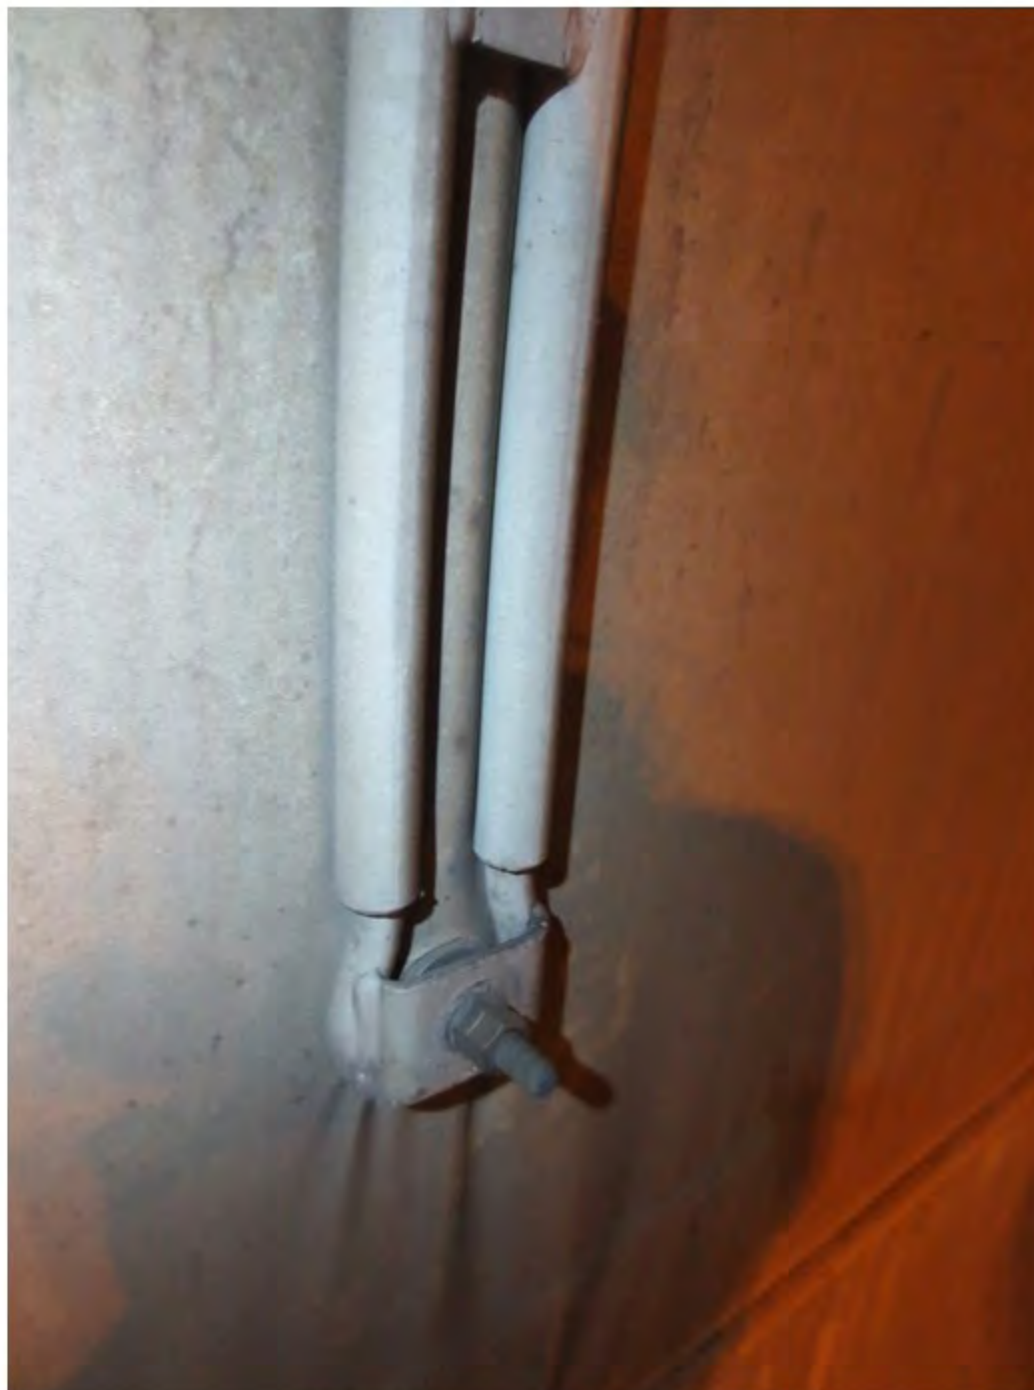
9 Detalj av fremrør i god stand

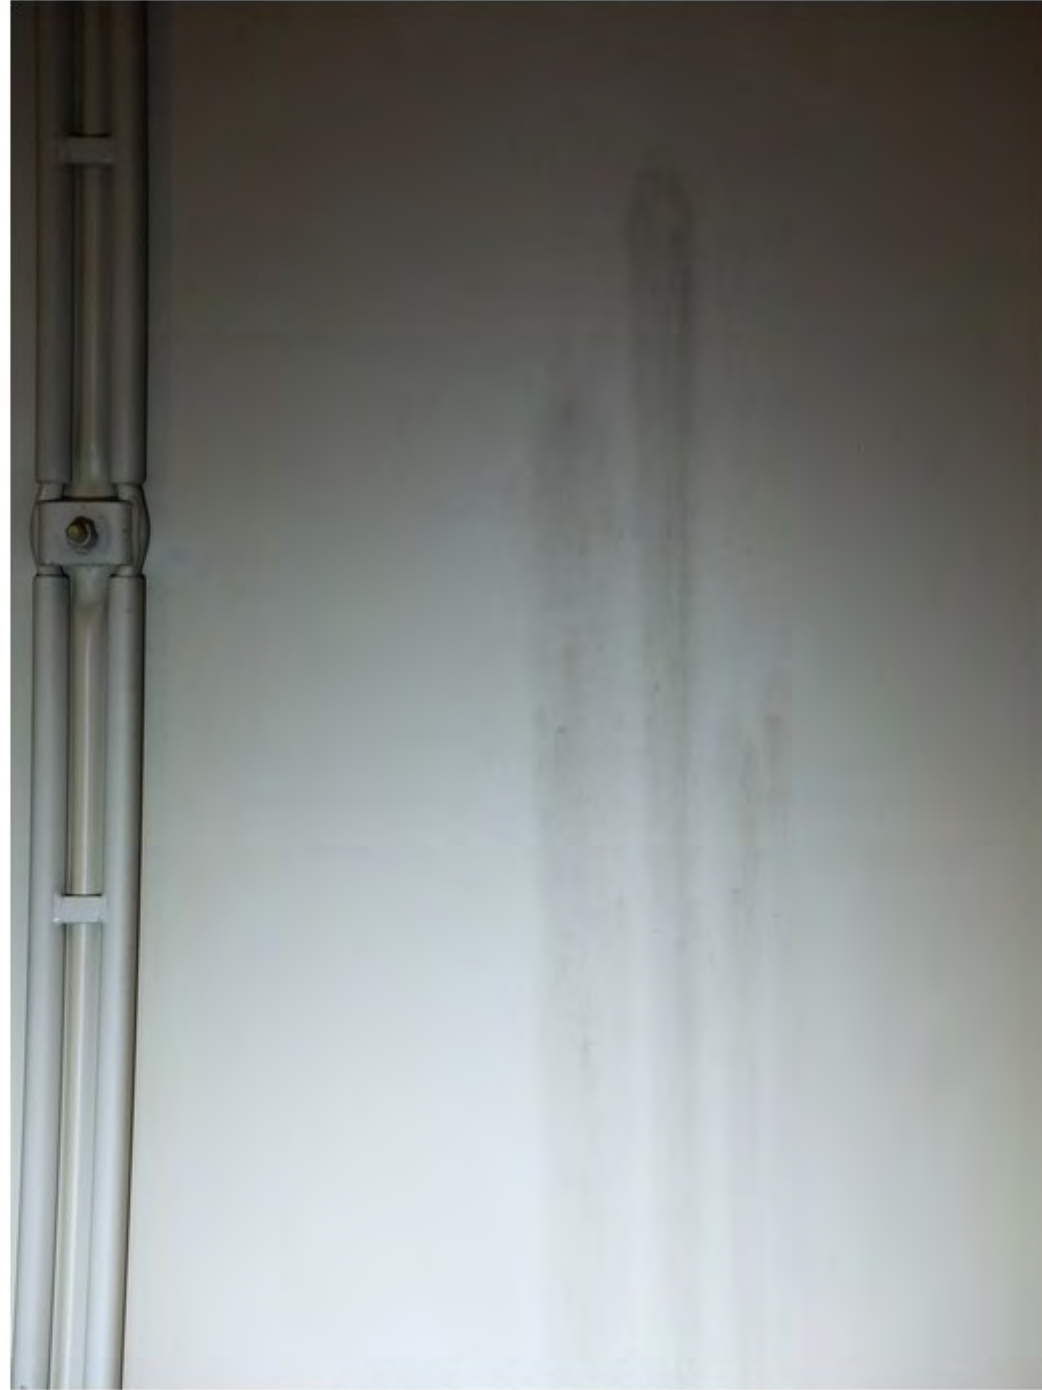
5 Misfarginger på duk

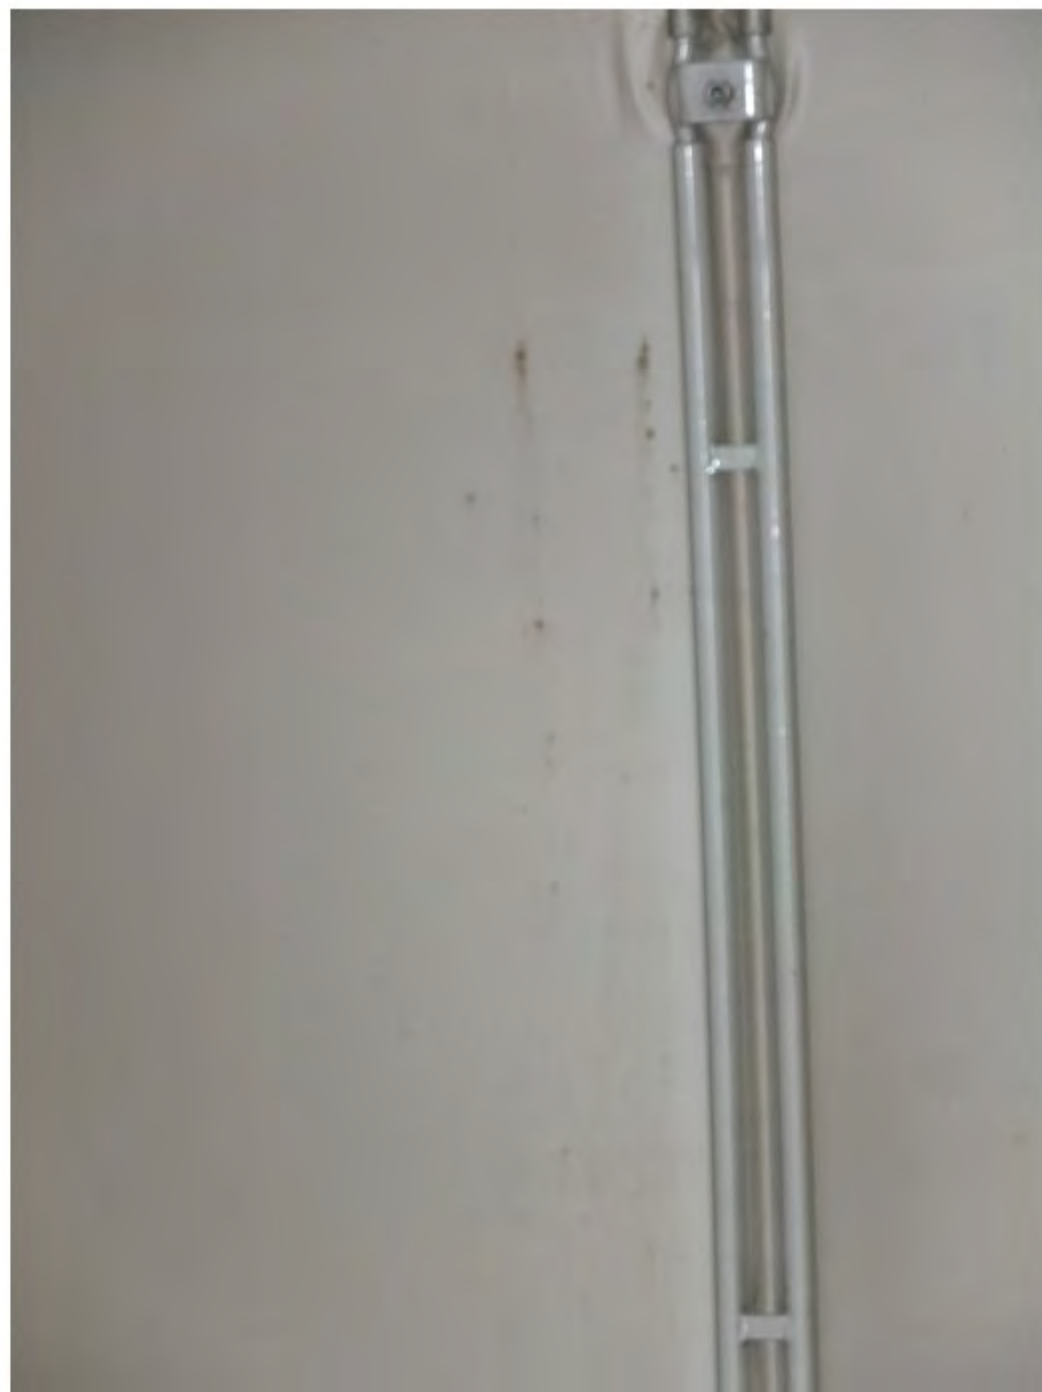
8 Misfarginger på duk

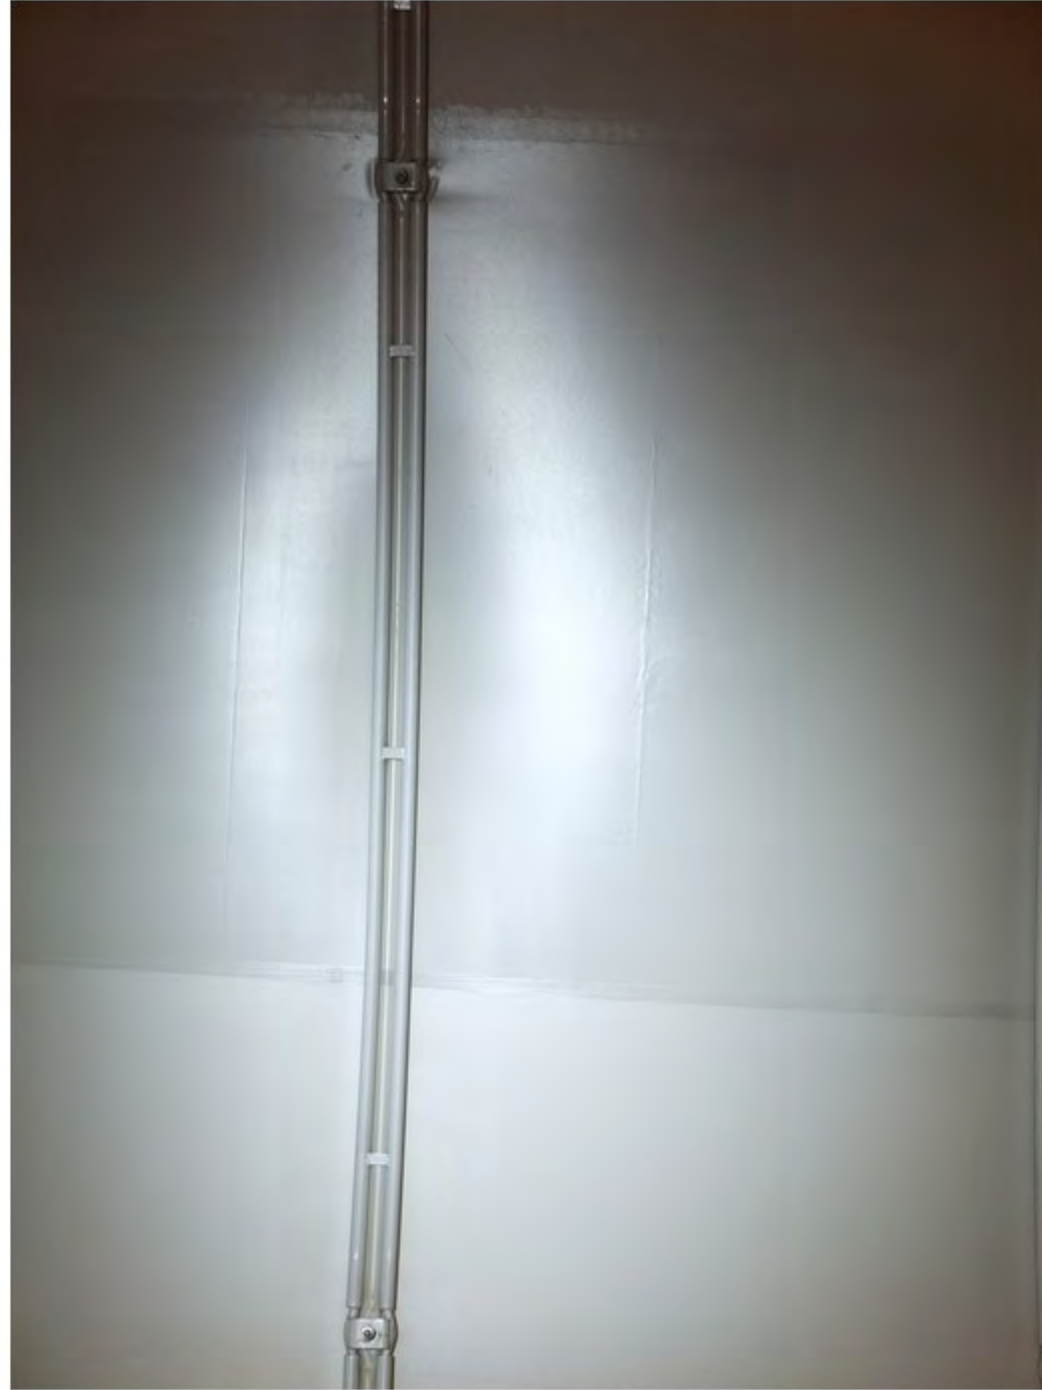
9 Bretter i duk

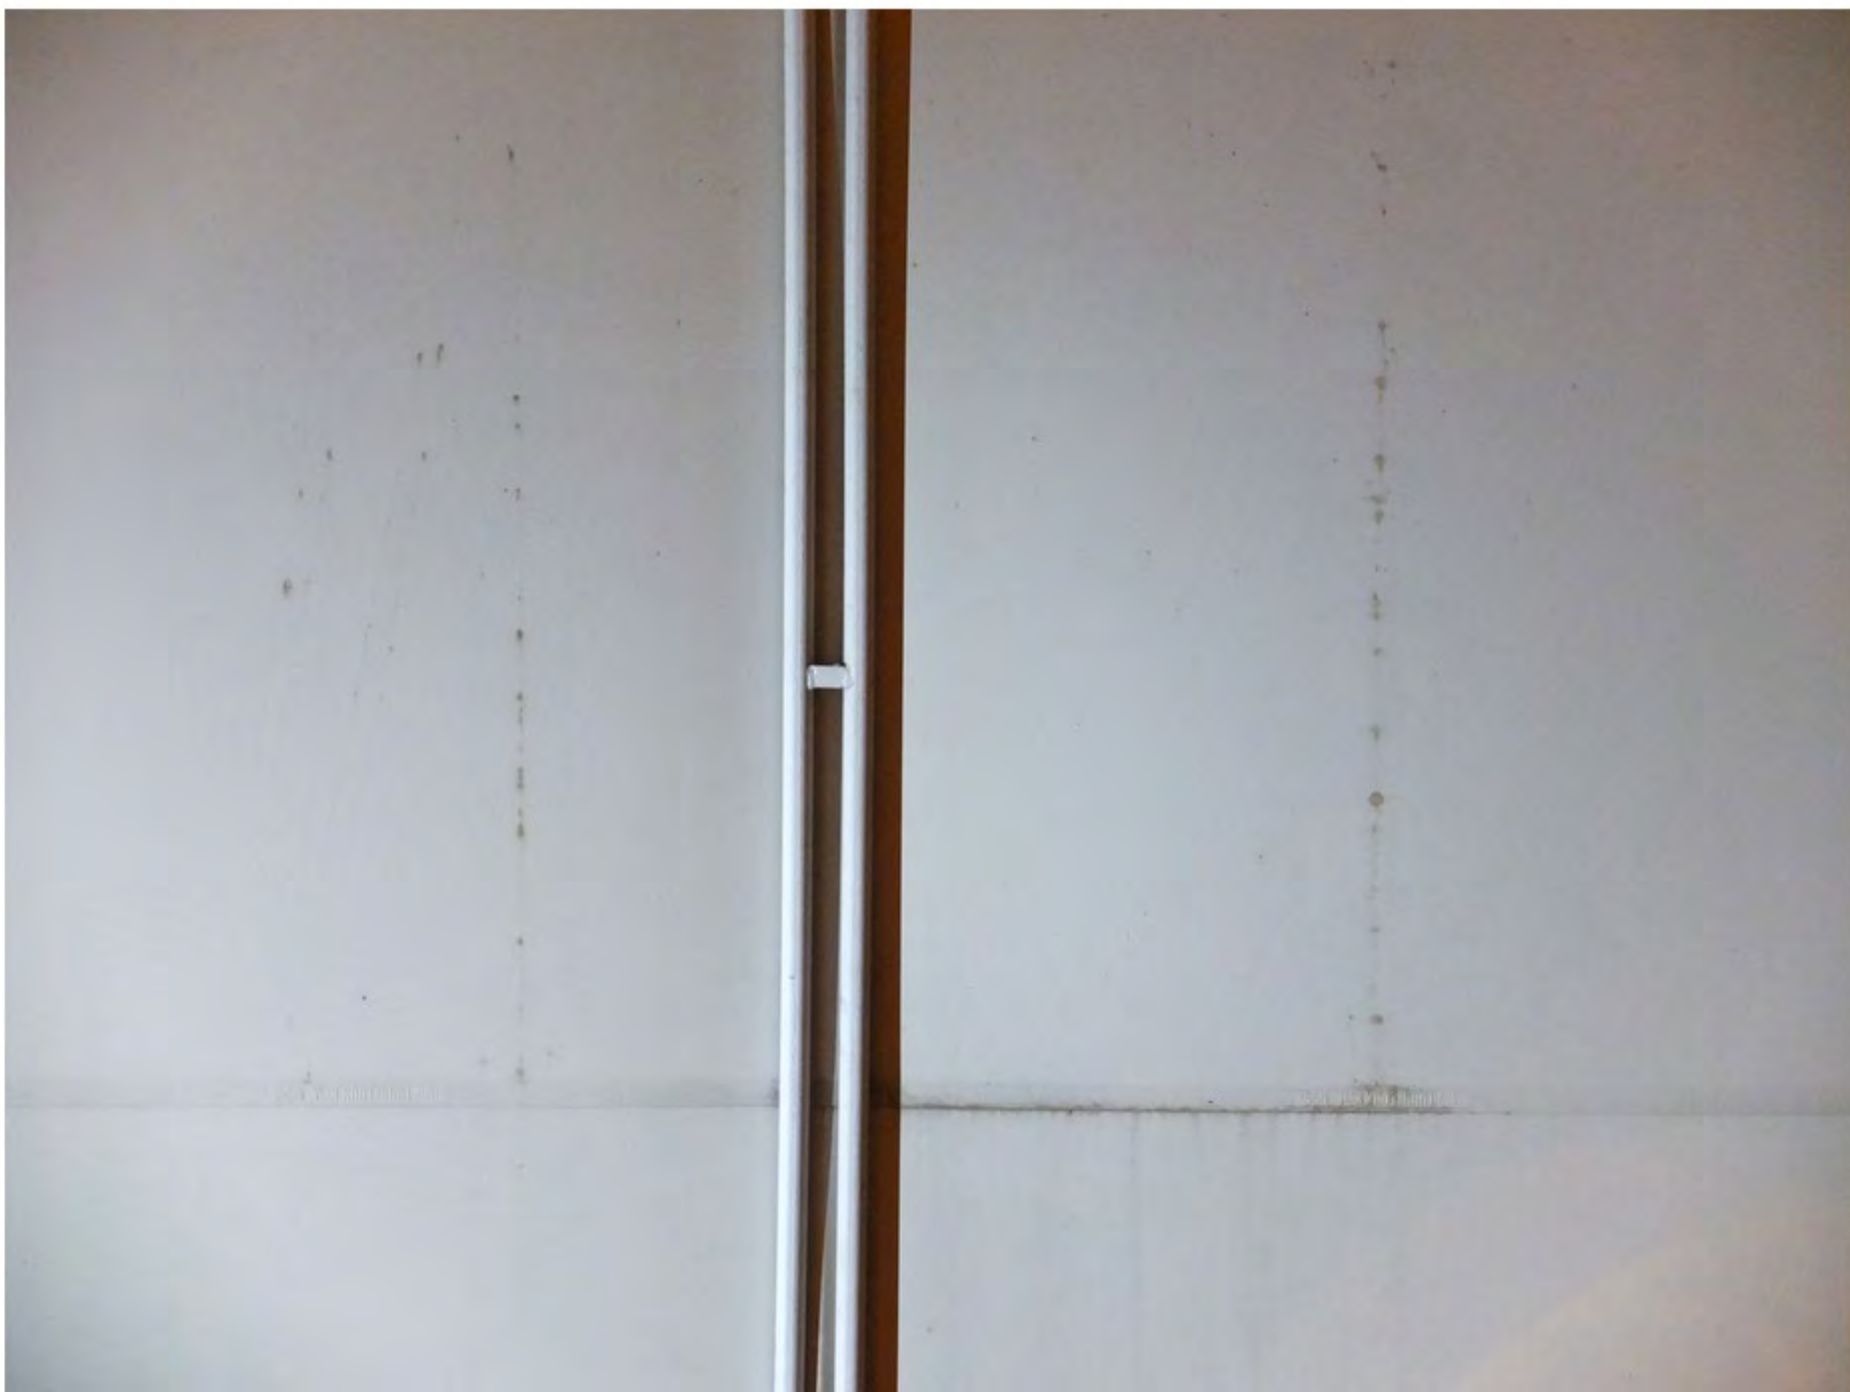
10 Misfarginger i bretter i duk
