Tilstand av ulike typer vann- og frostsikringshvelv

Etatsprogrammet Varige konstruksjoner 2012-2015

Nr. 470

Christian Rønneberg og Trond A. Østmoen (Aas-Jakobsen AS)

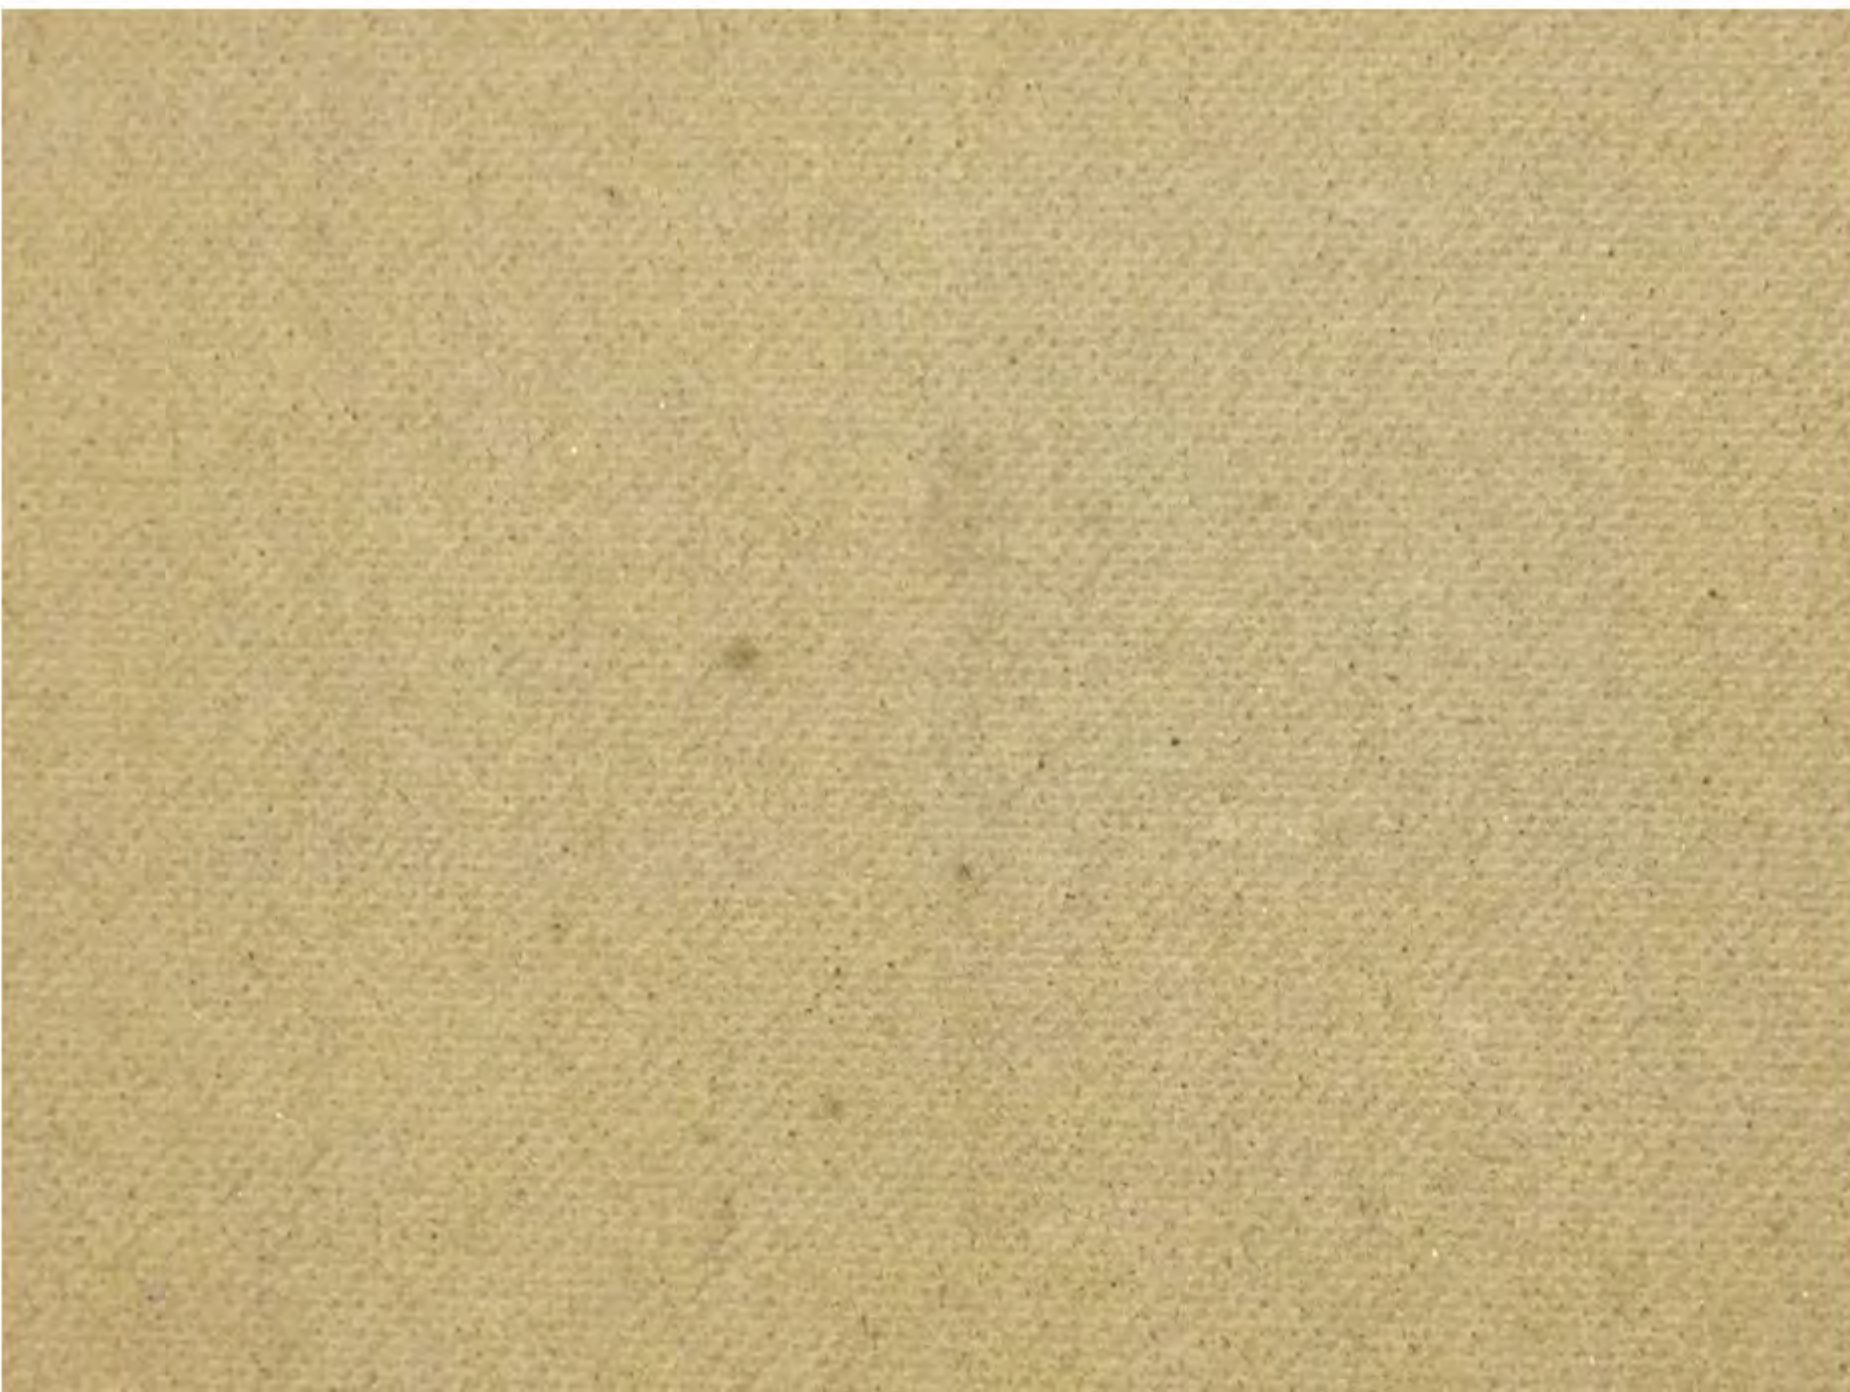
14 Hvite prikker er hulrom i duk

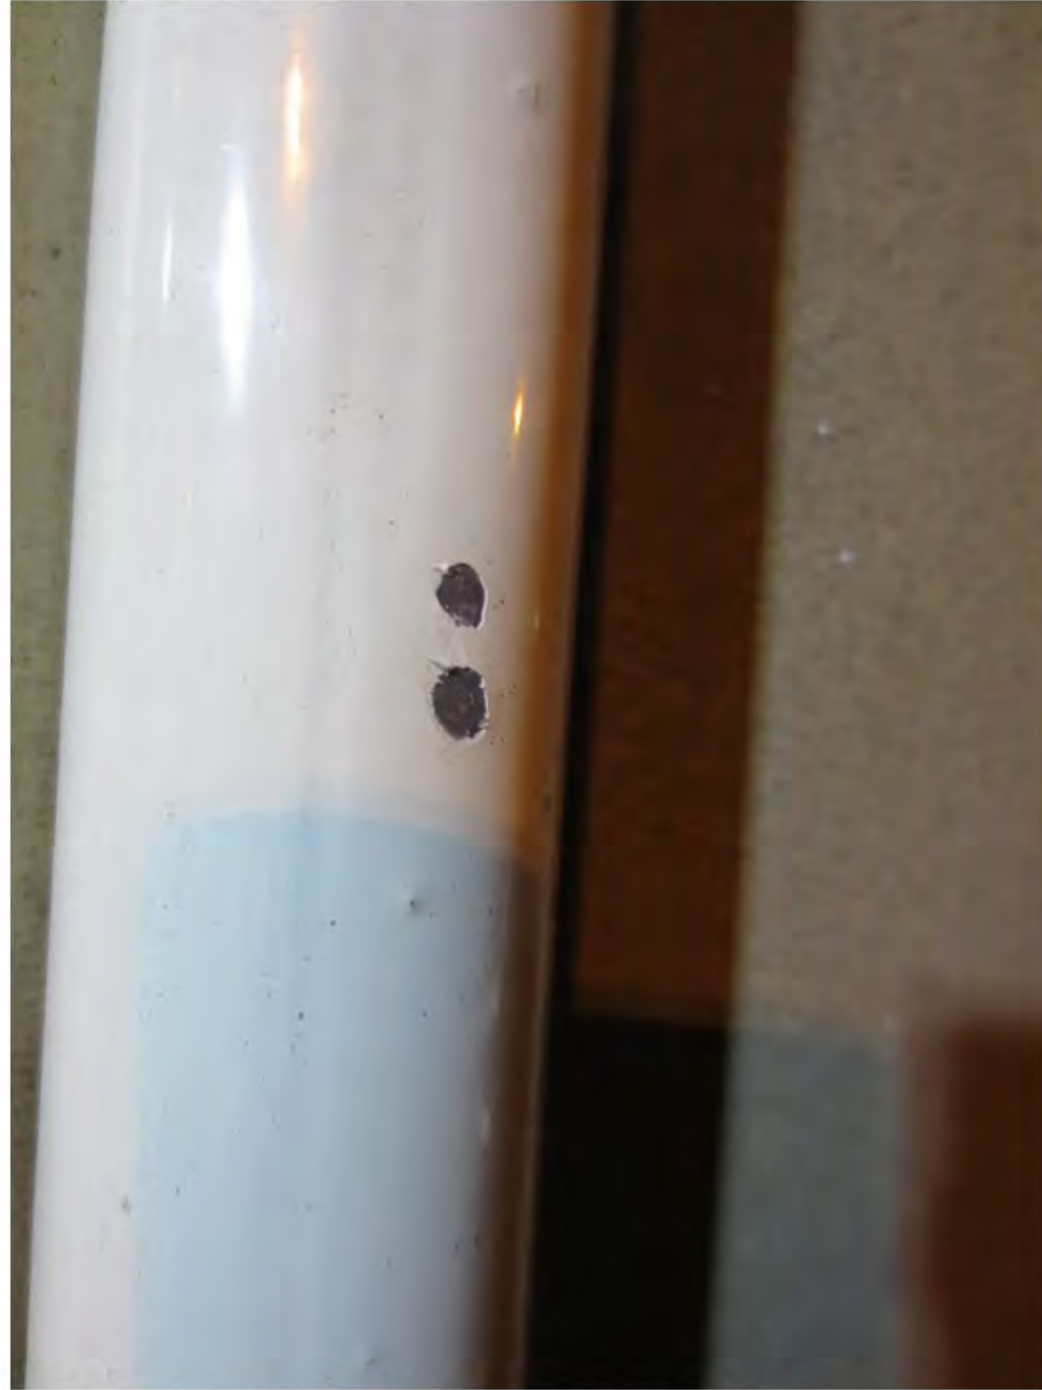
17 Lakkblærer fjernet

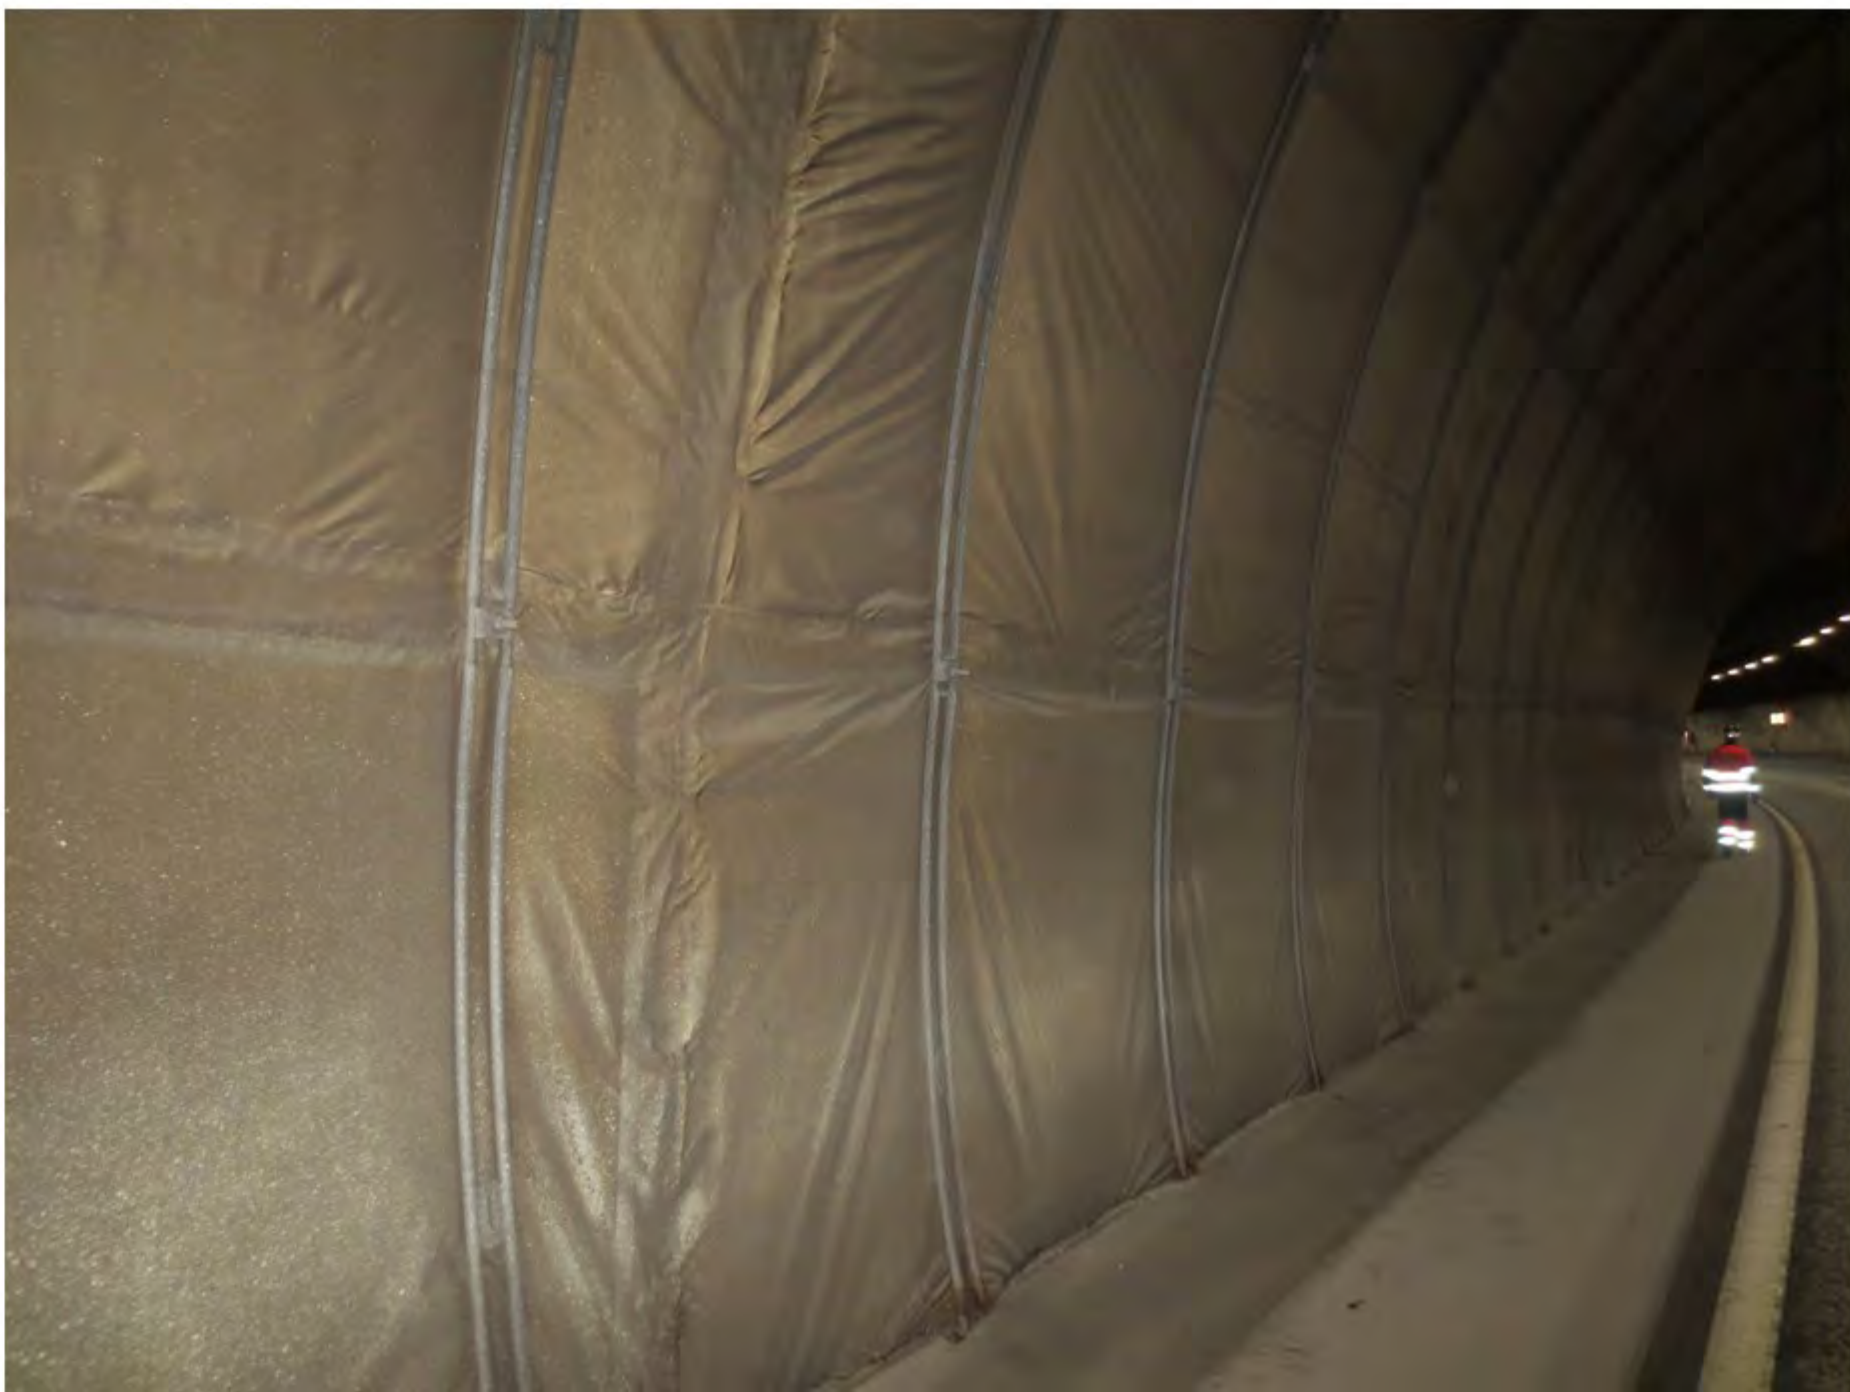
6 Dårlig stramming av duk

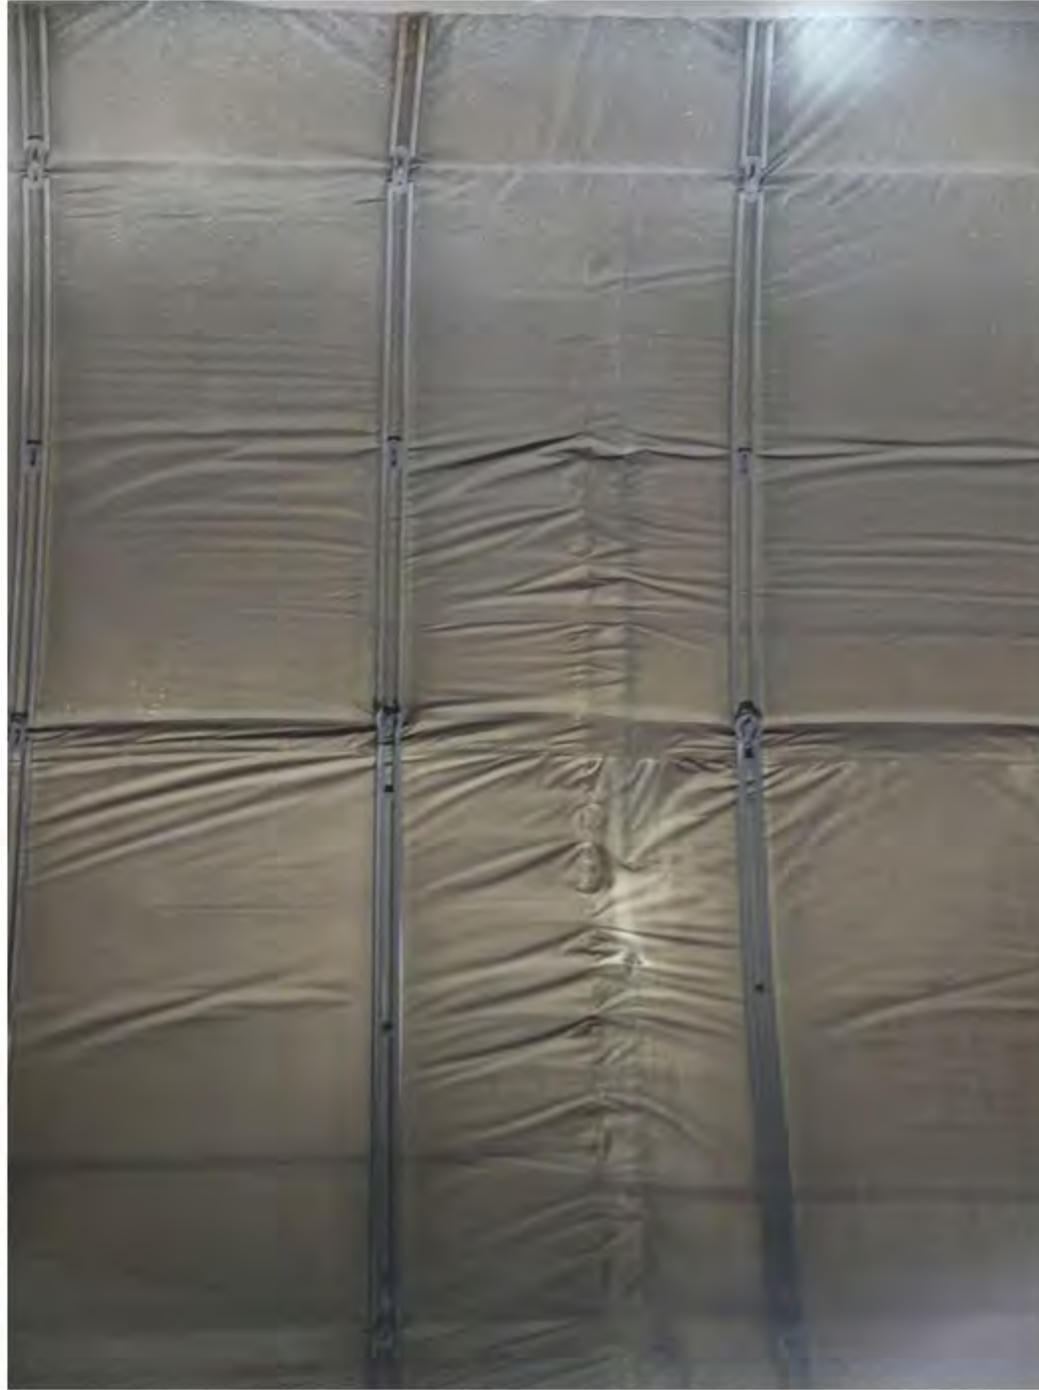
7 Dårlig stramning av duk

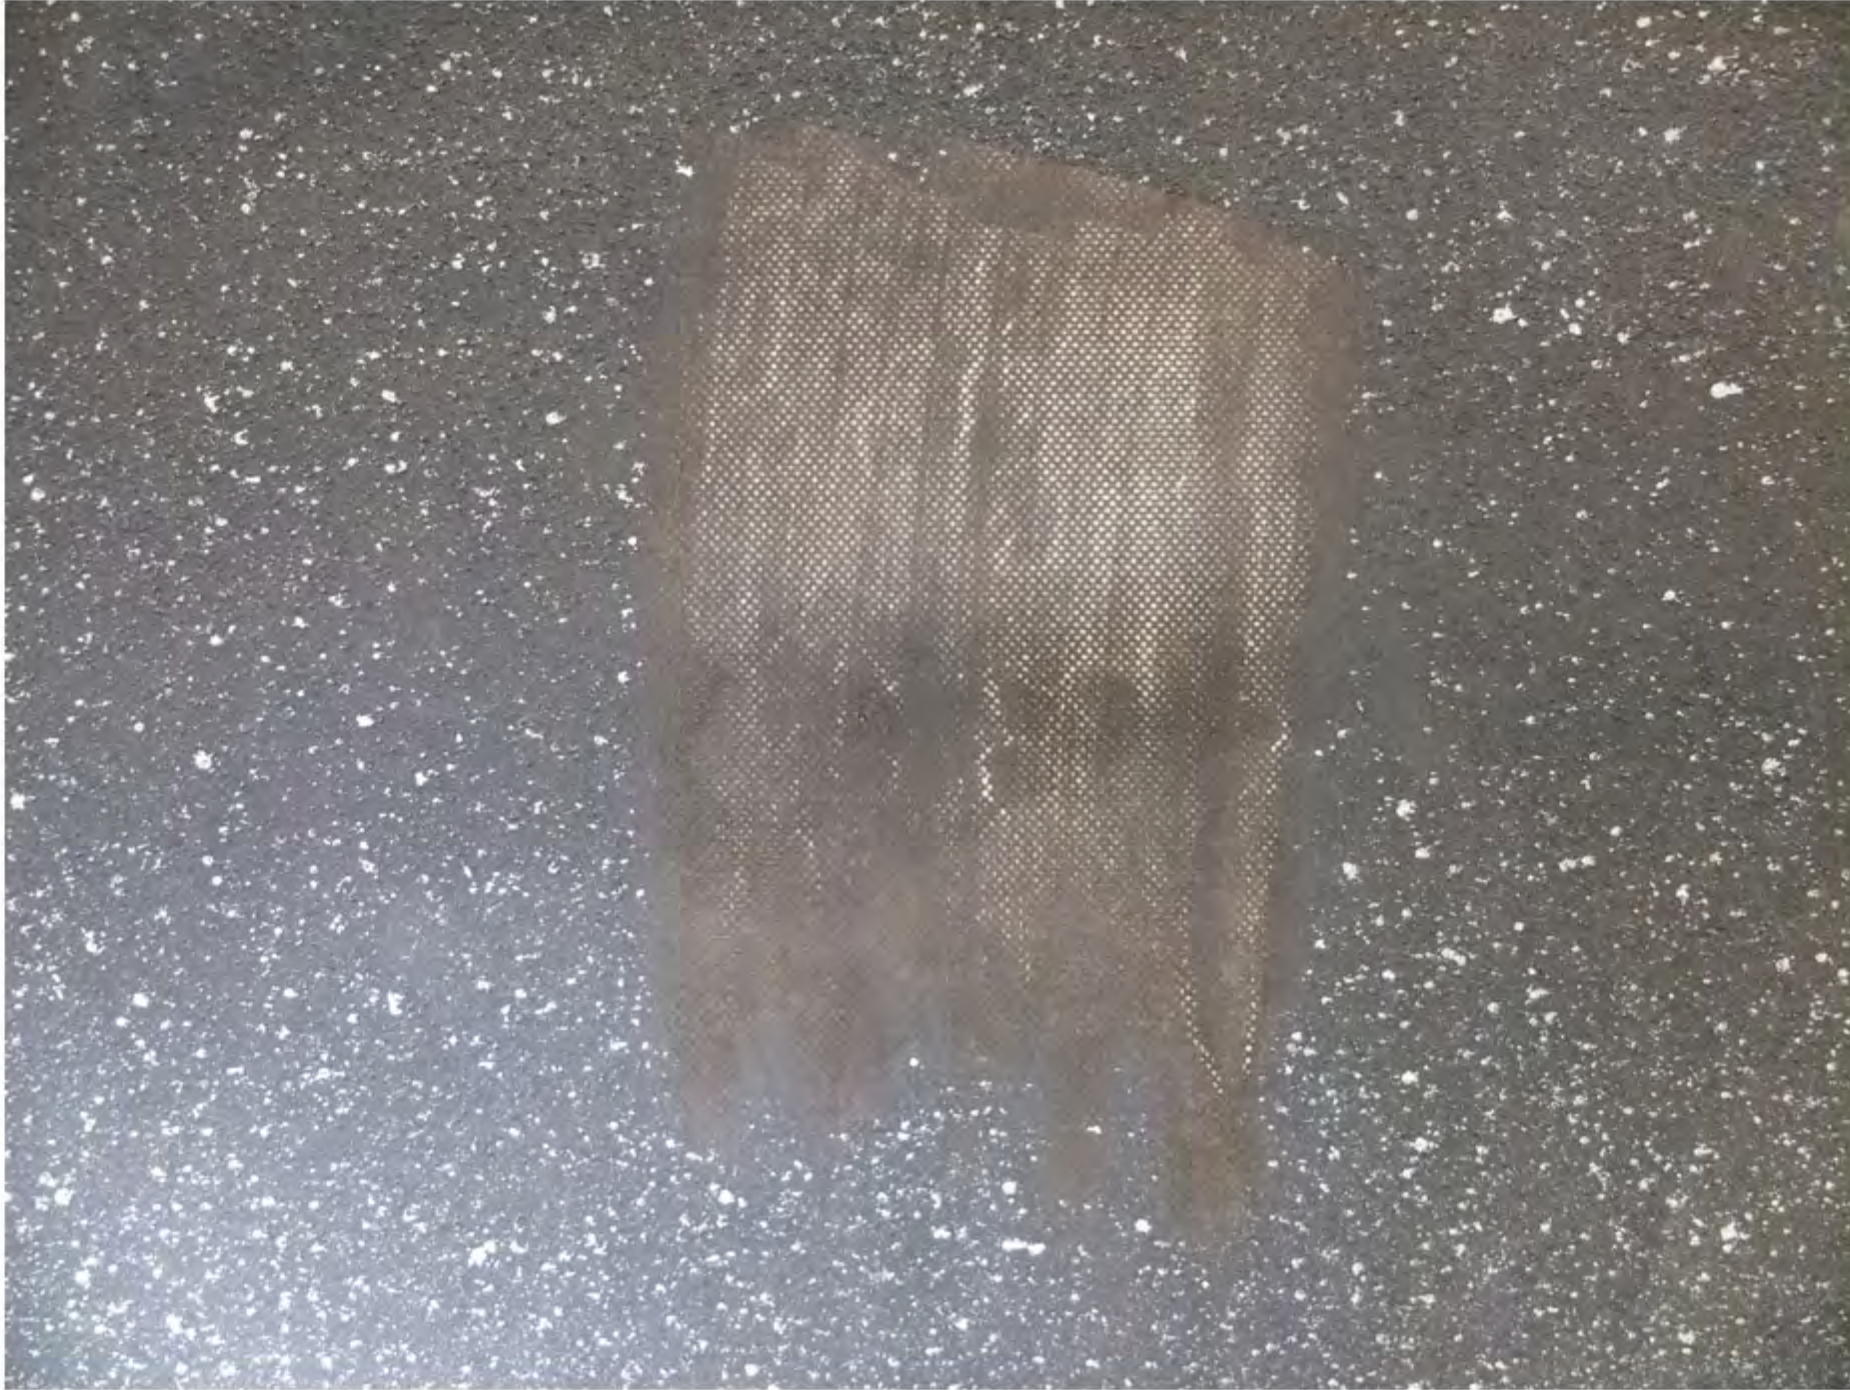
9 Duk er påsprøytet kalkbelegg

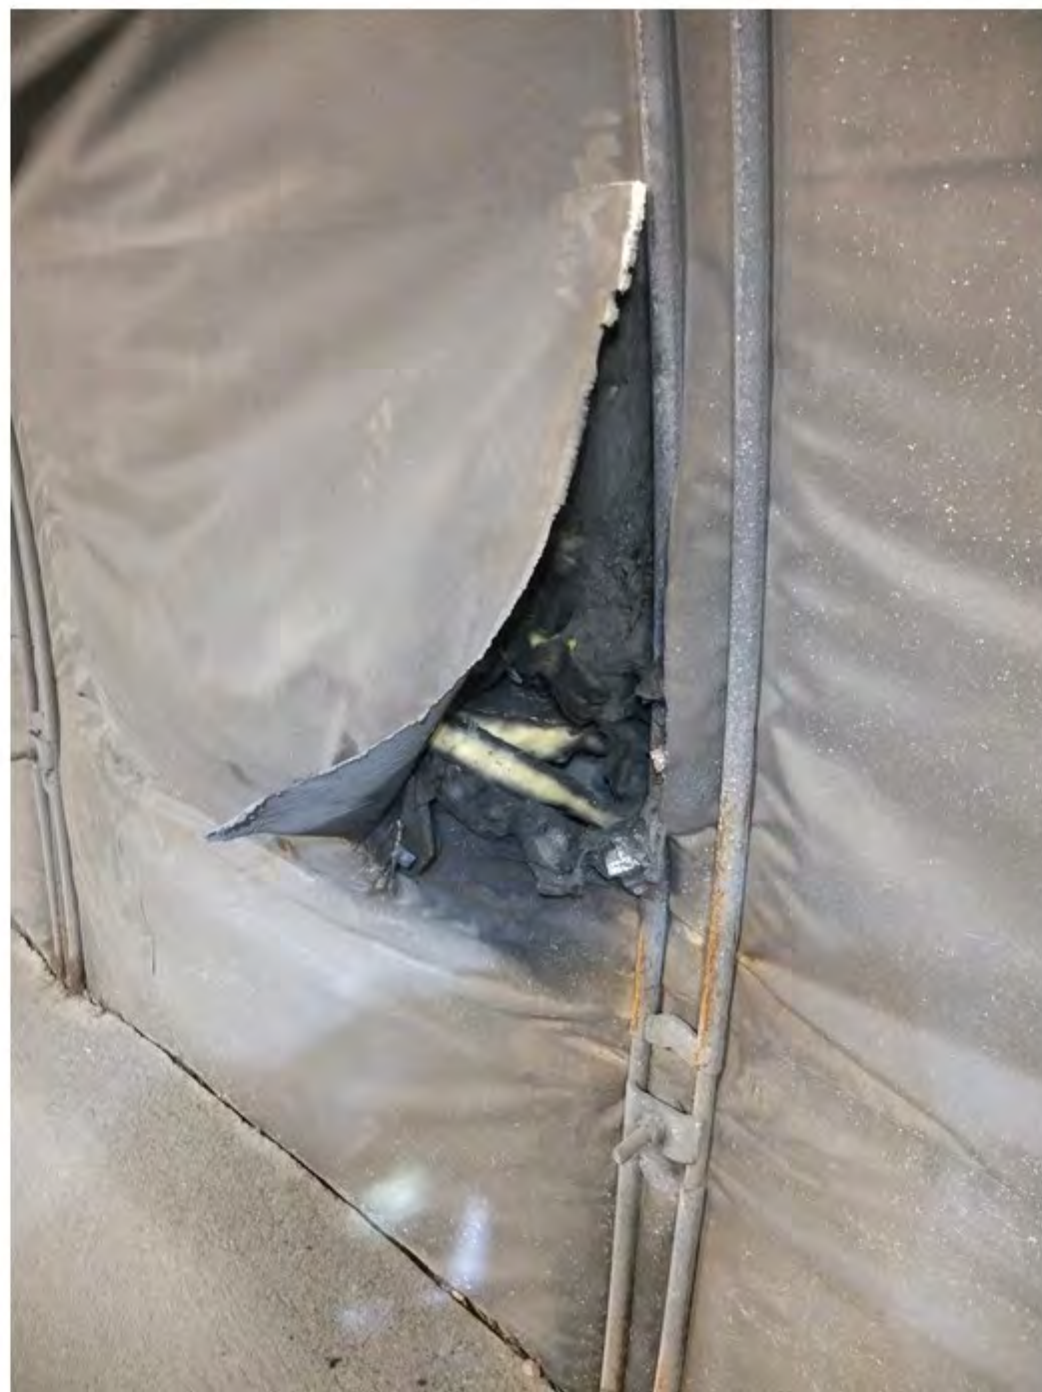
12 Brudd i duk - Isolasjon synelig

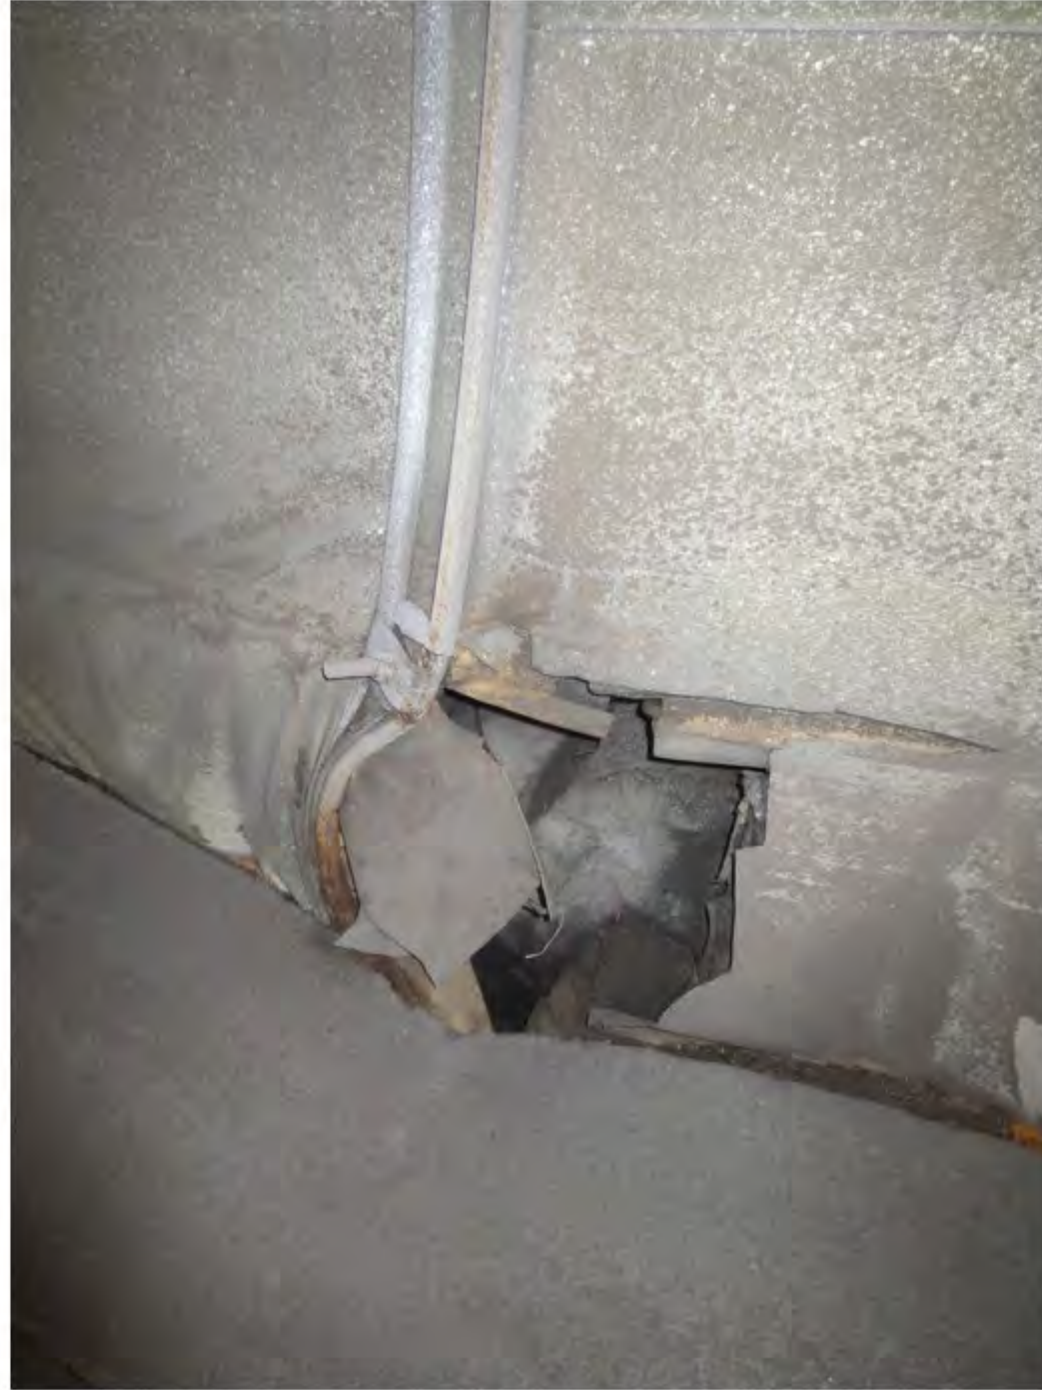
13 Påkjørselskade

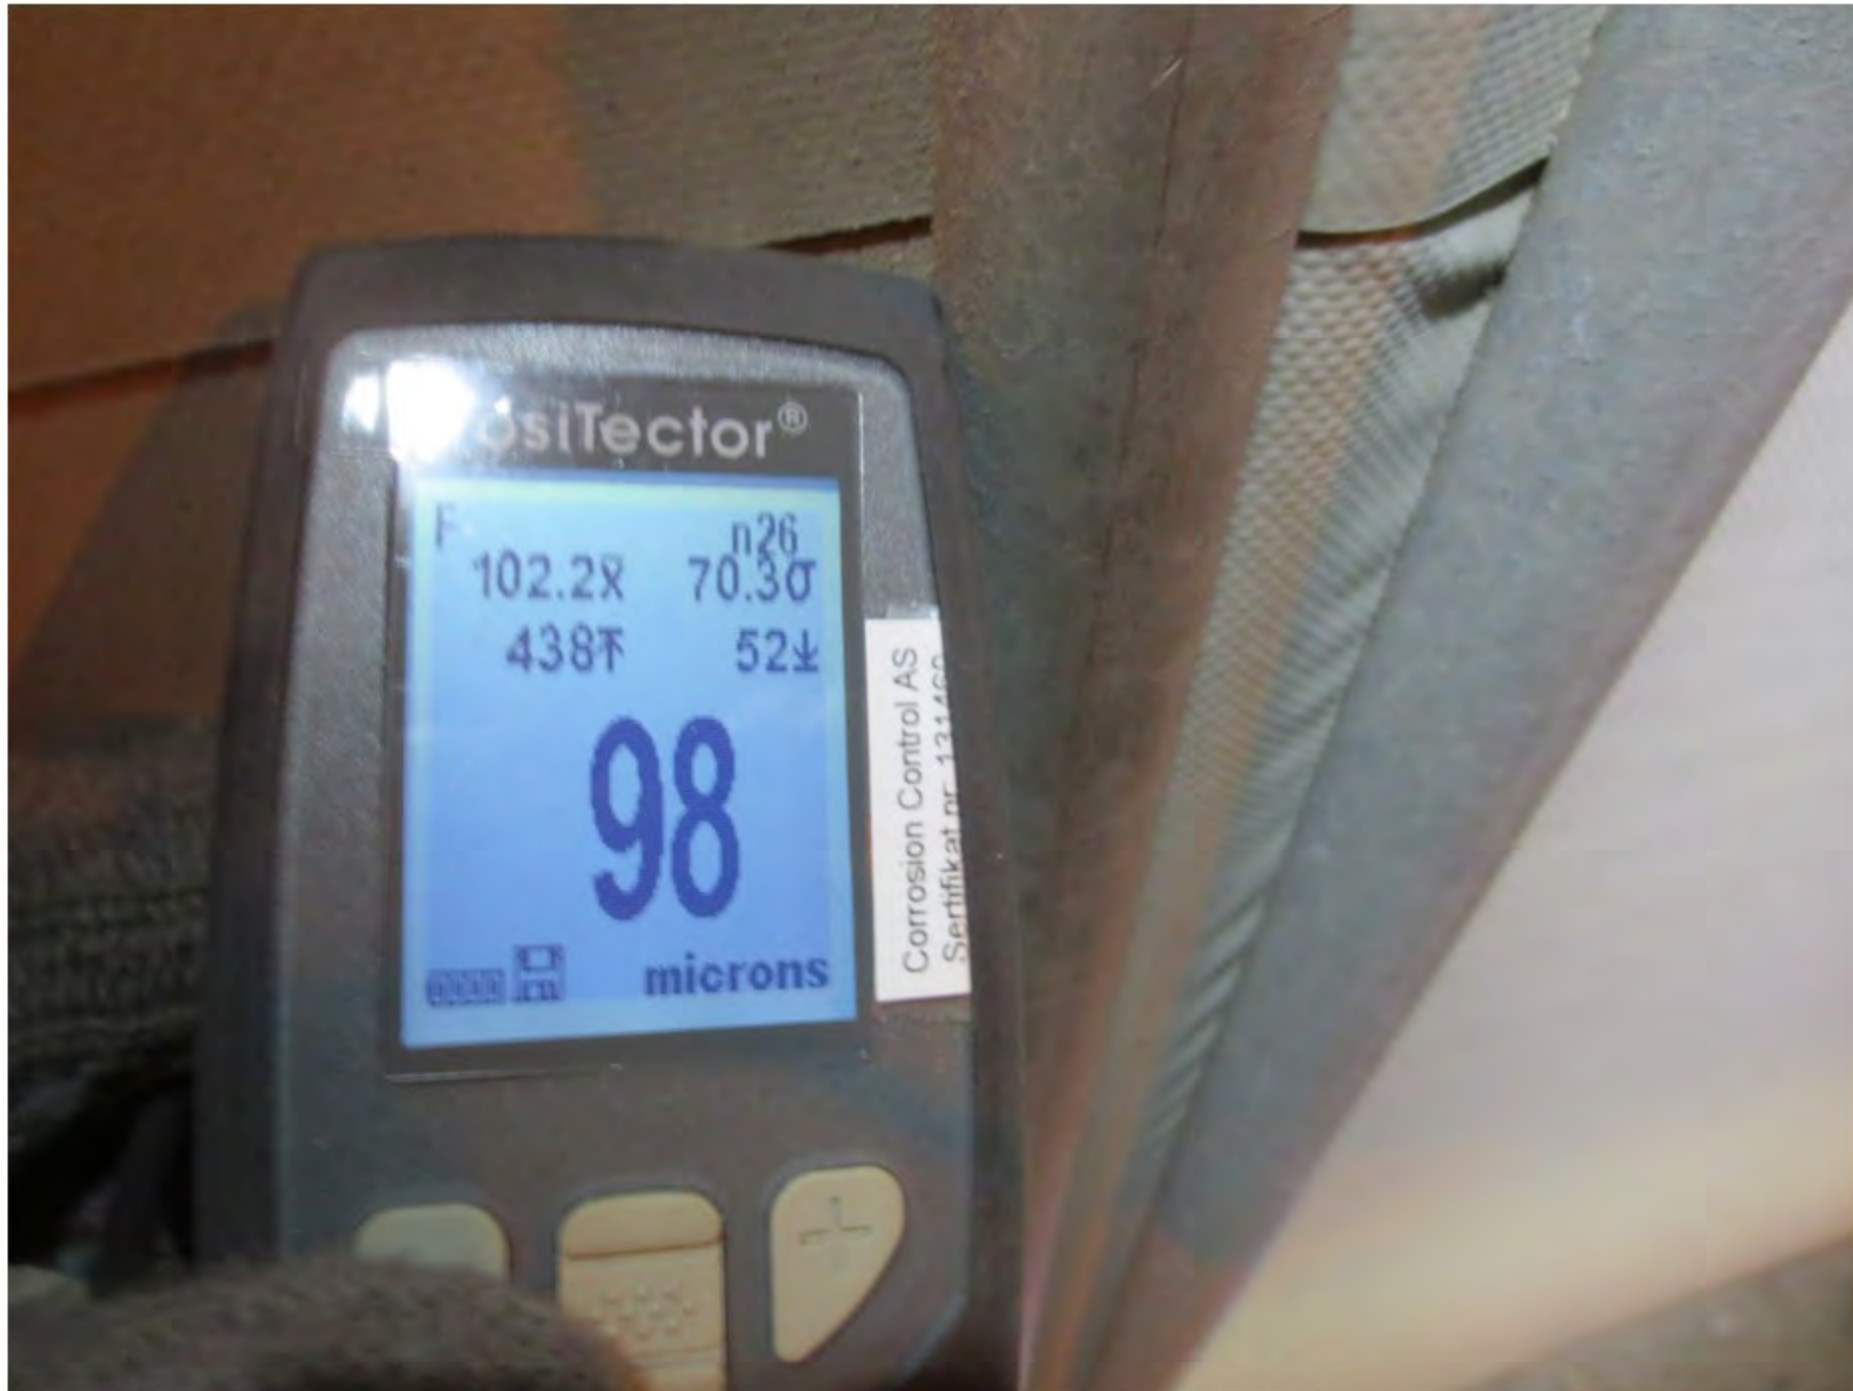
9 Profil 100 Framrør - Tykkelse varmforsinking 98 my

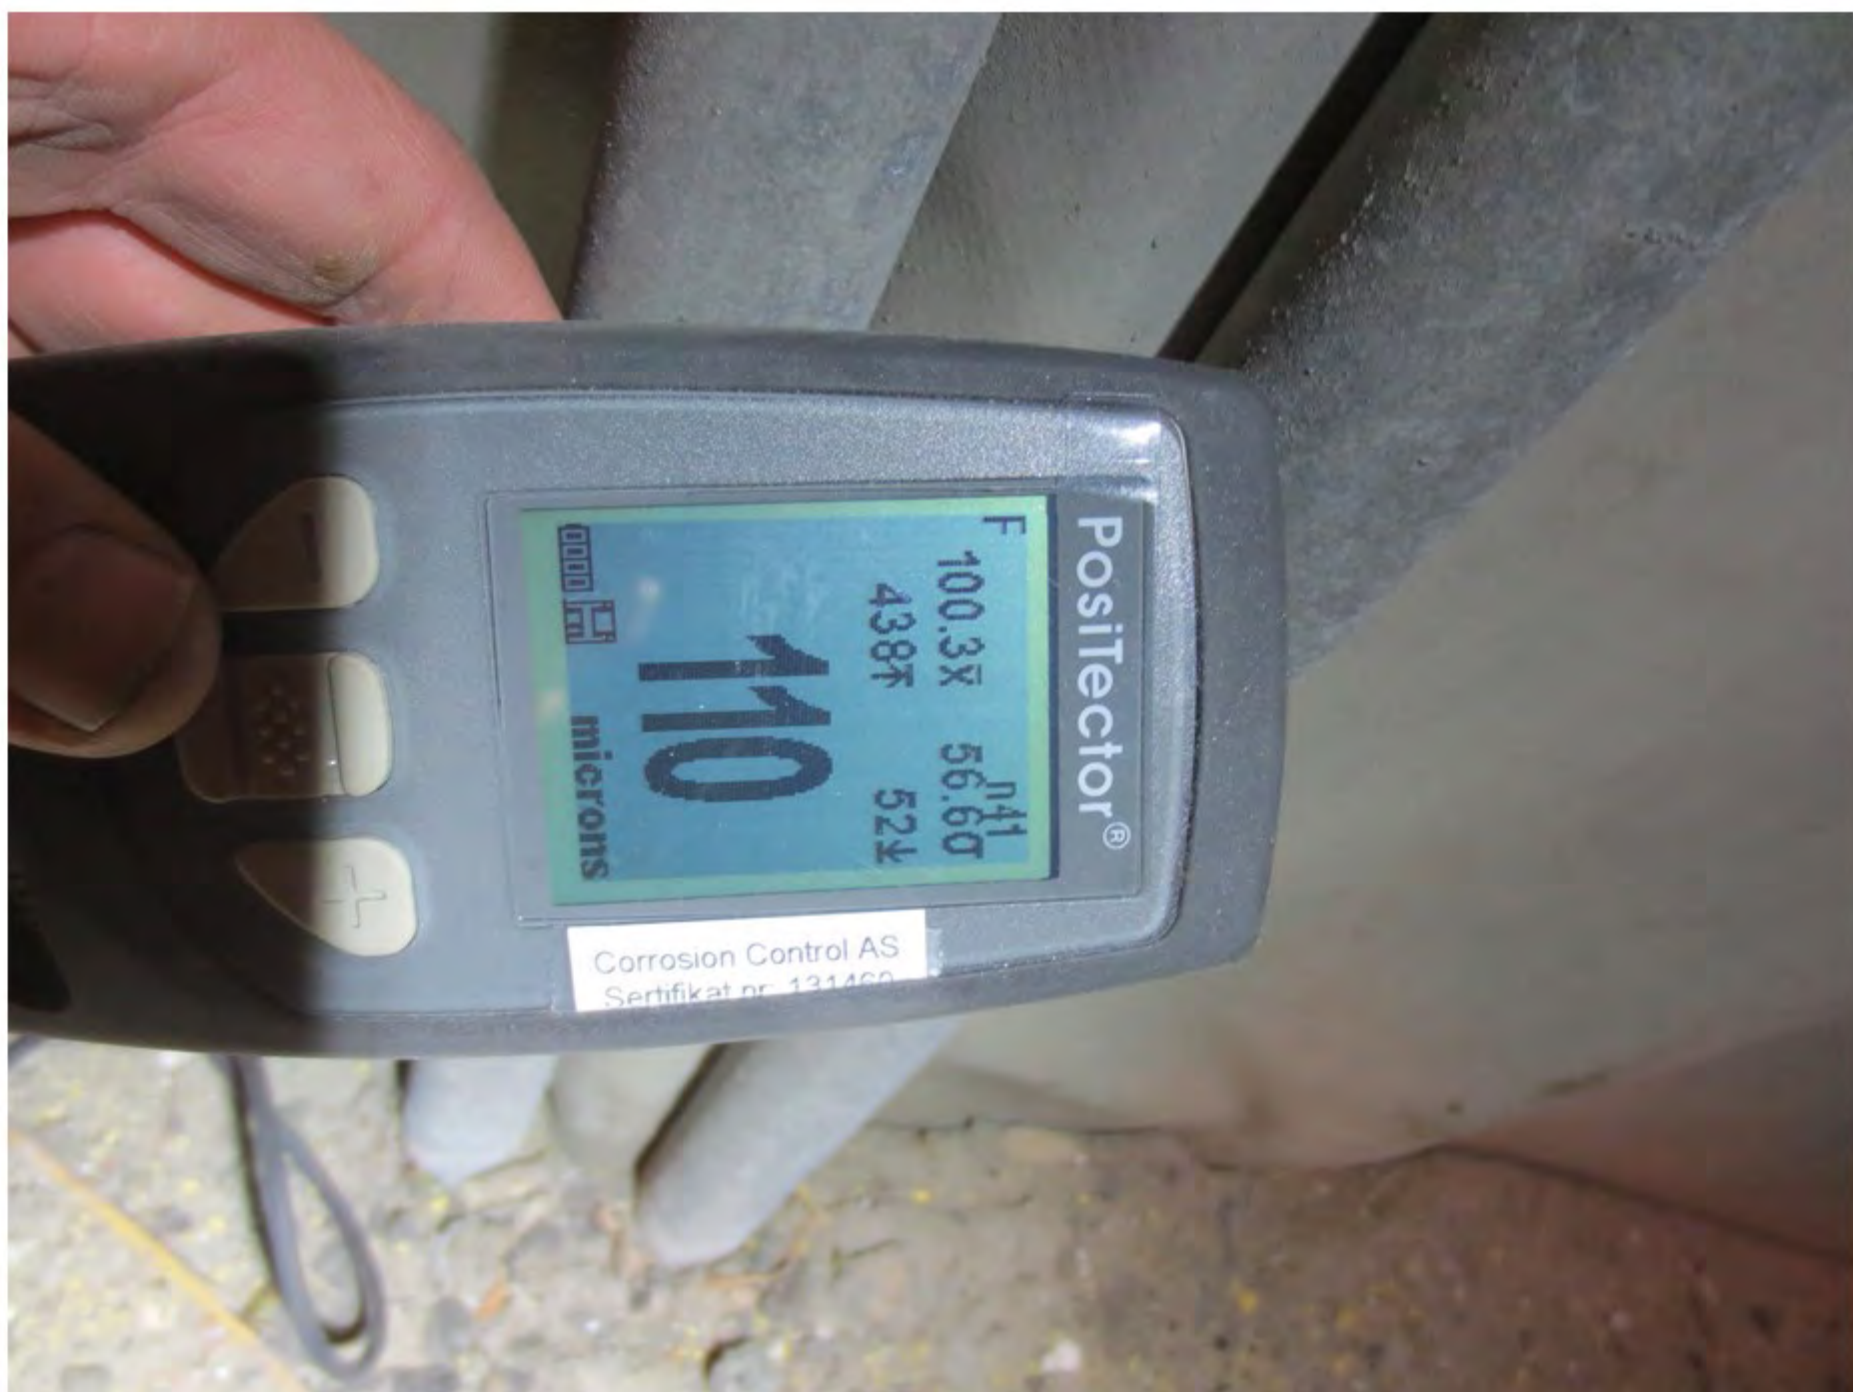
10 Profil 200 Framrør - Tykkelse varmforsinking 110 my

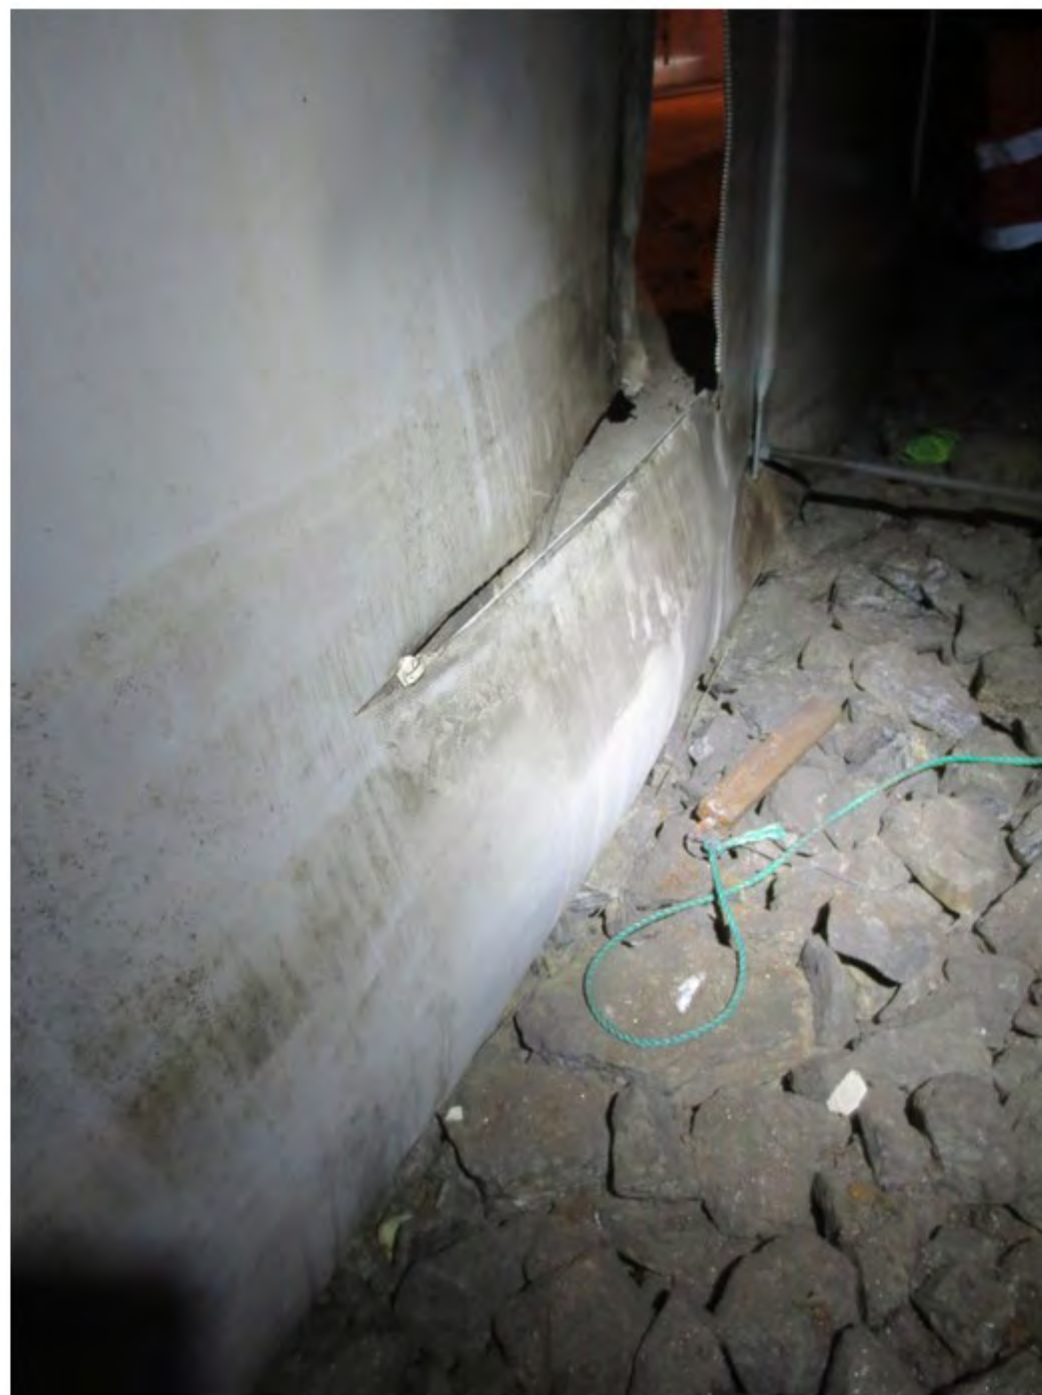
28 Profil 50 - Innside av luke

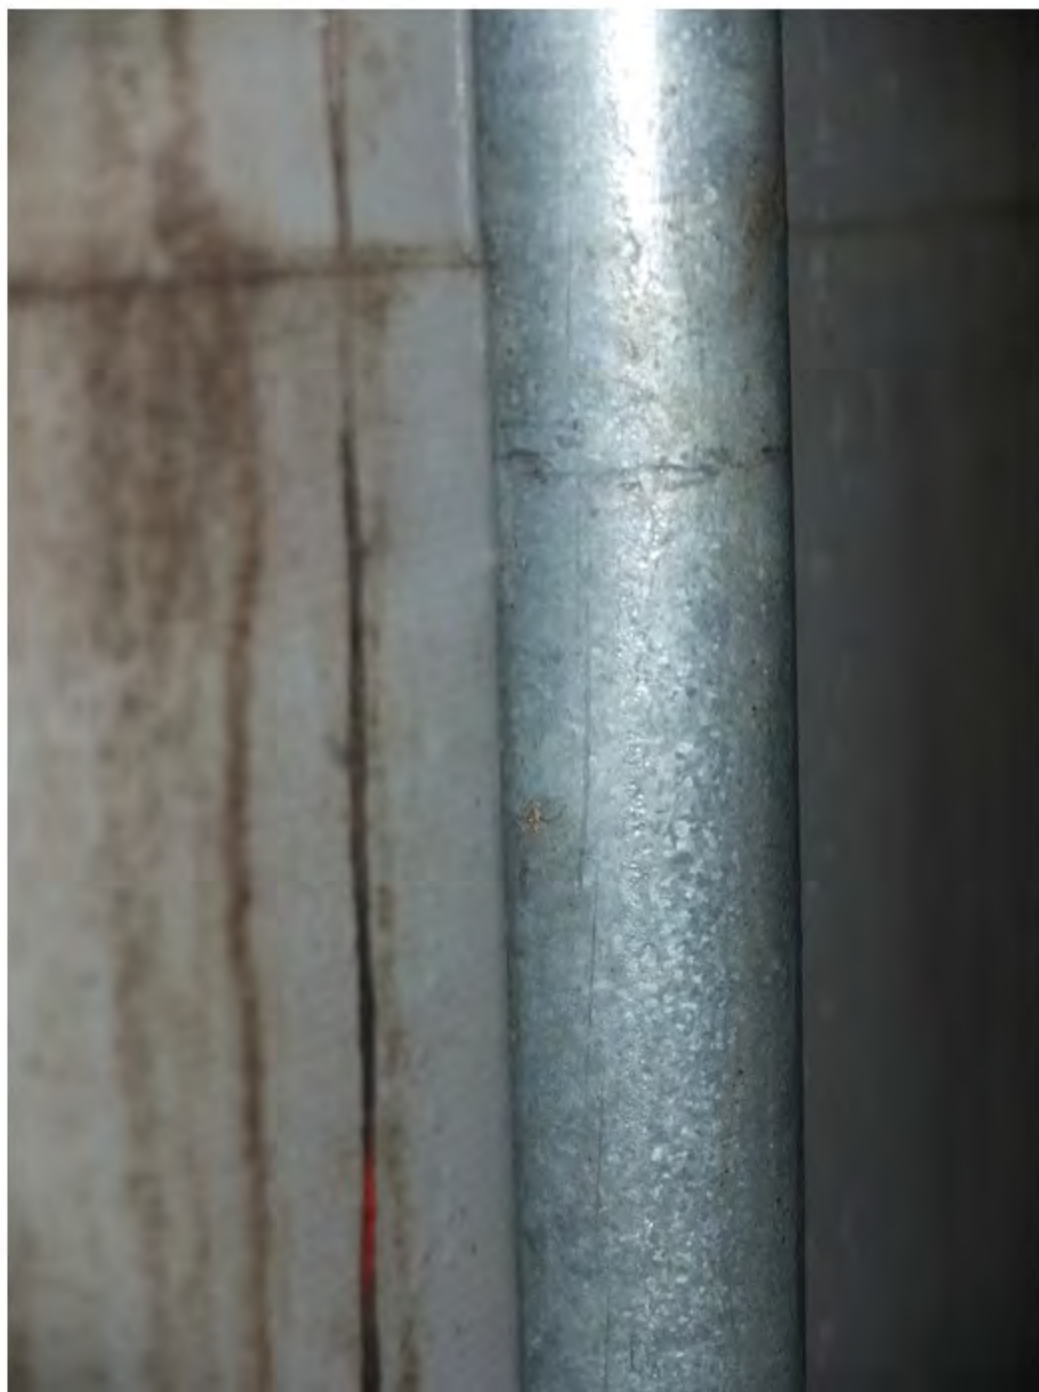
30 Bakrør i god stand

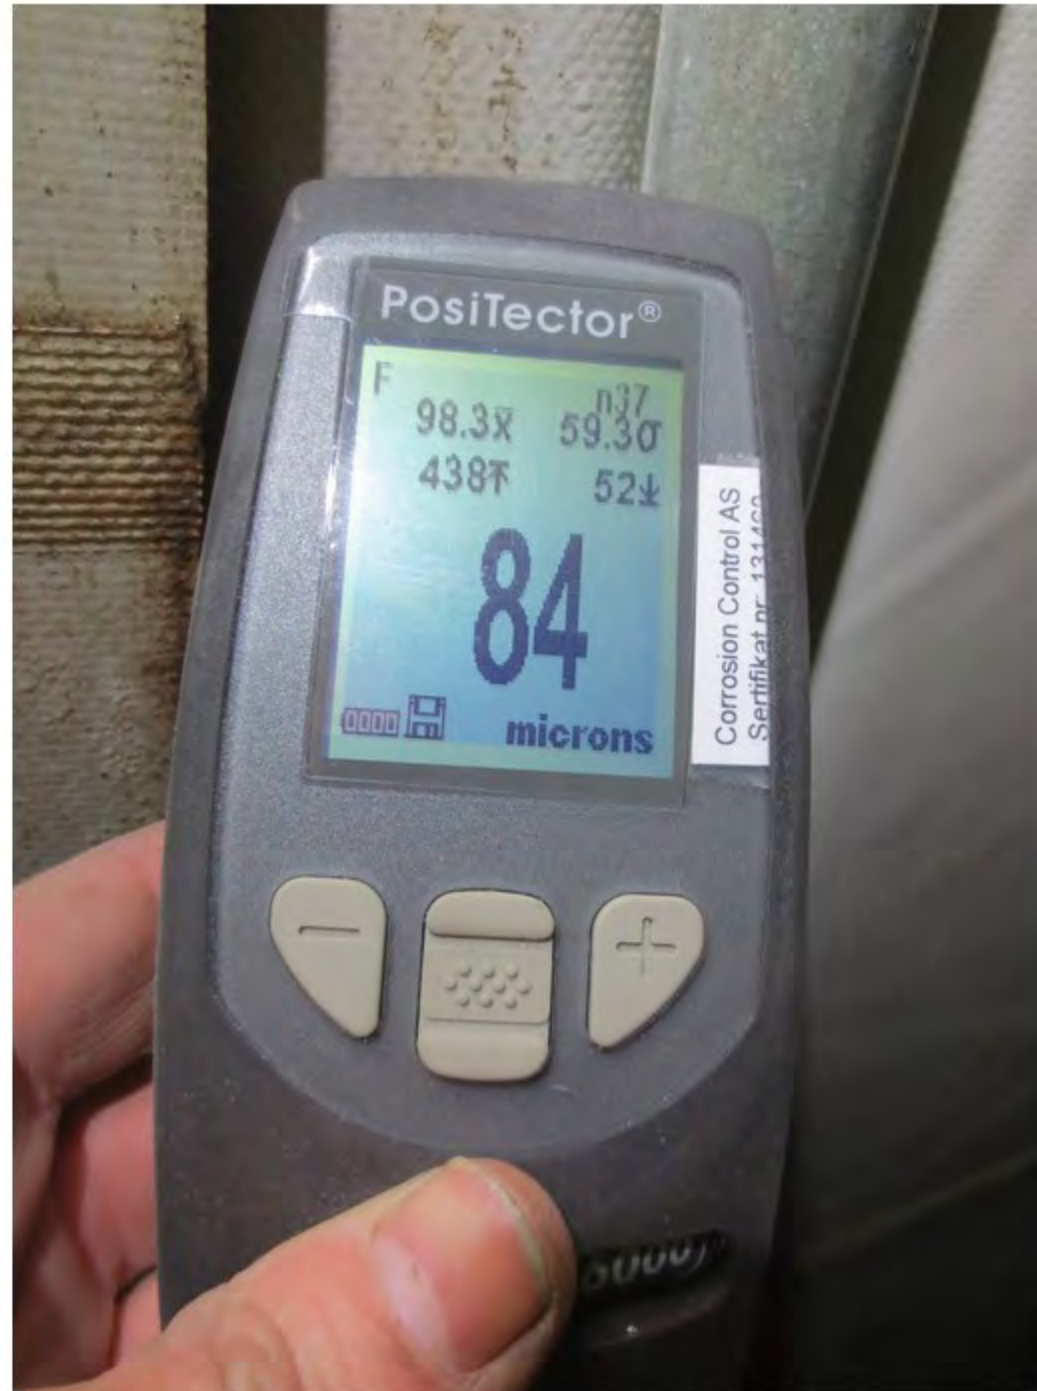
31 Profil 200 Bakrør - Tykkelse varmforsinking 84 my
