Tilstand av ulike typer vann- og frostsikringshvelv

Etatsprogrammet Varige konstruksjoner 2012-2015

Nr. 470

Christian Rønneberg og Trond A. Østmoen (Aas-Jakobsen AS)

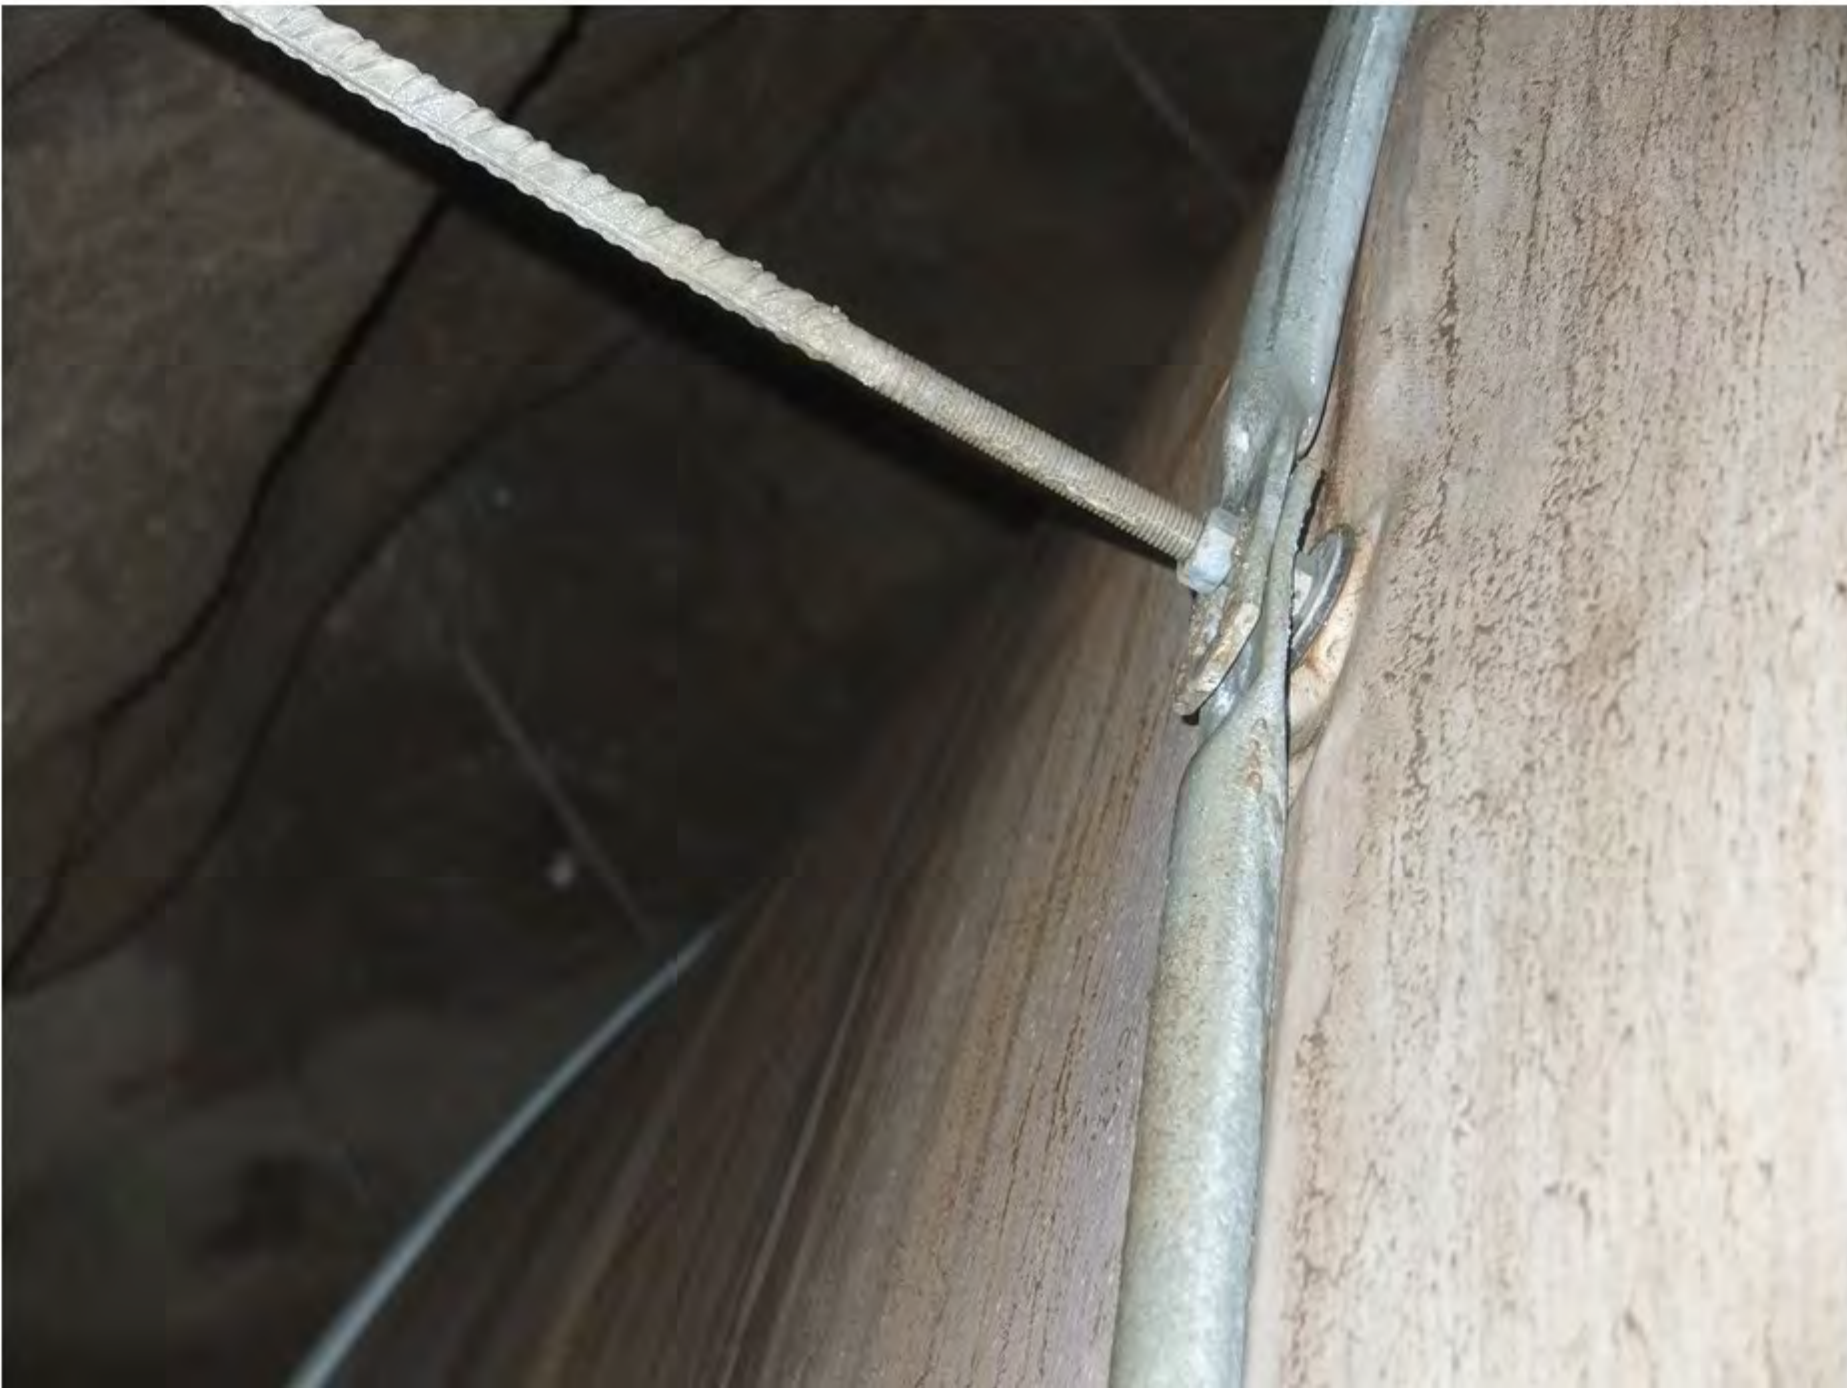
36 Festebolt - bakrør - muttere og skive i god stand

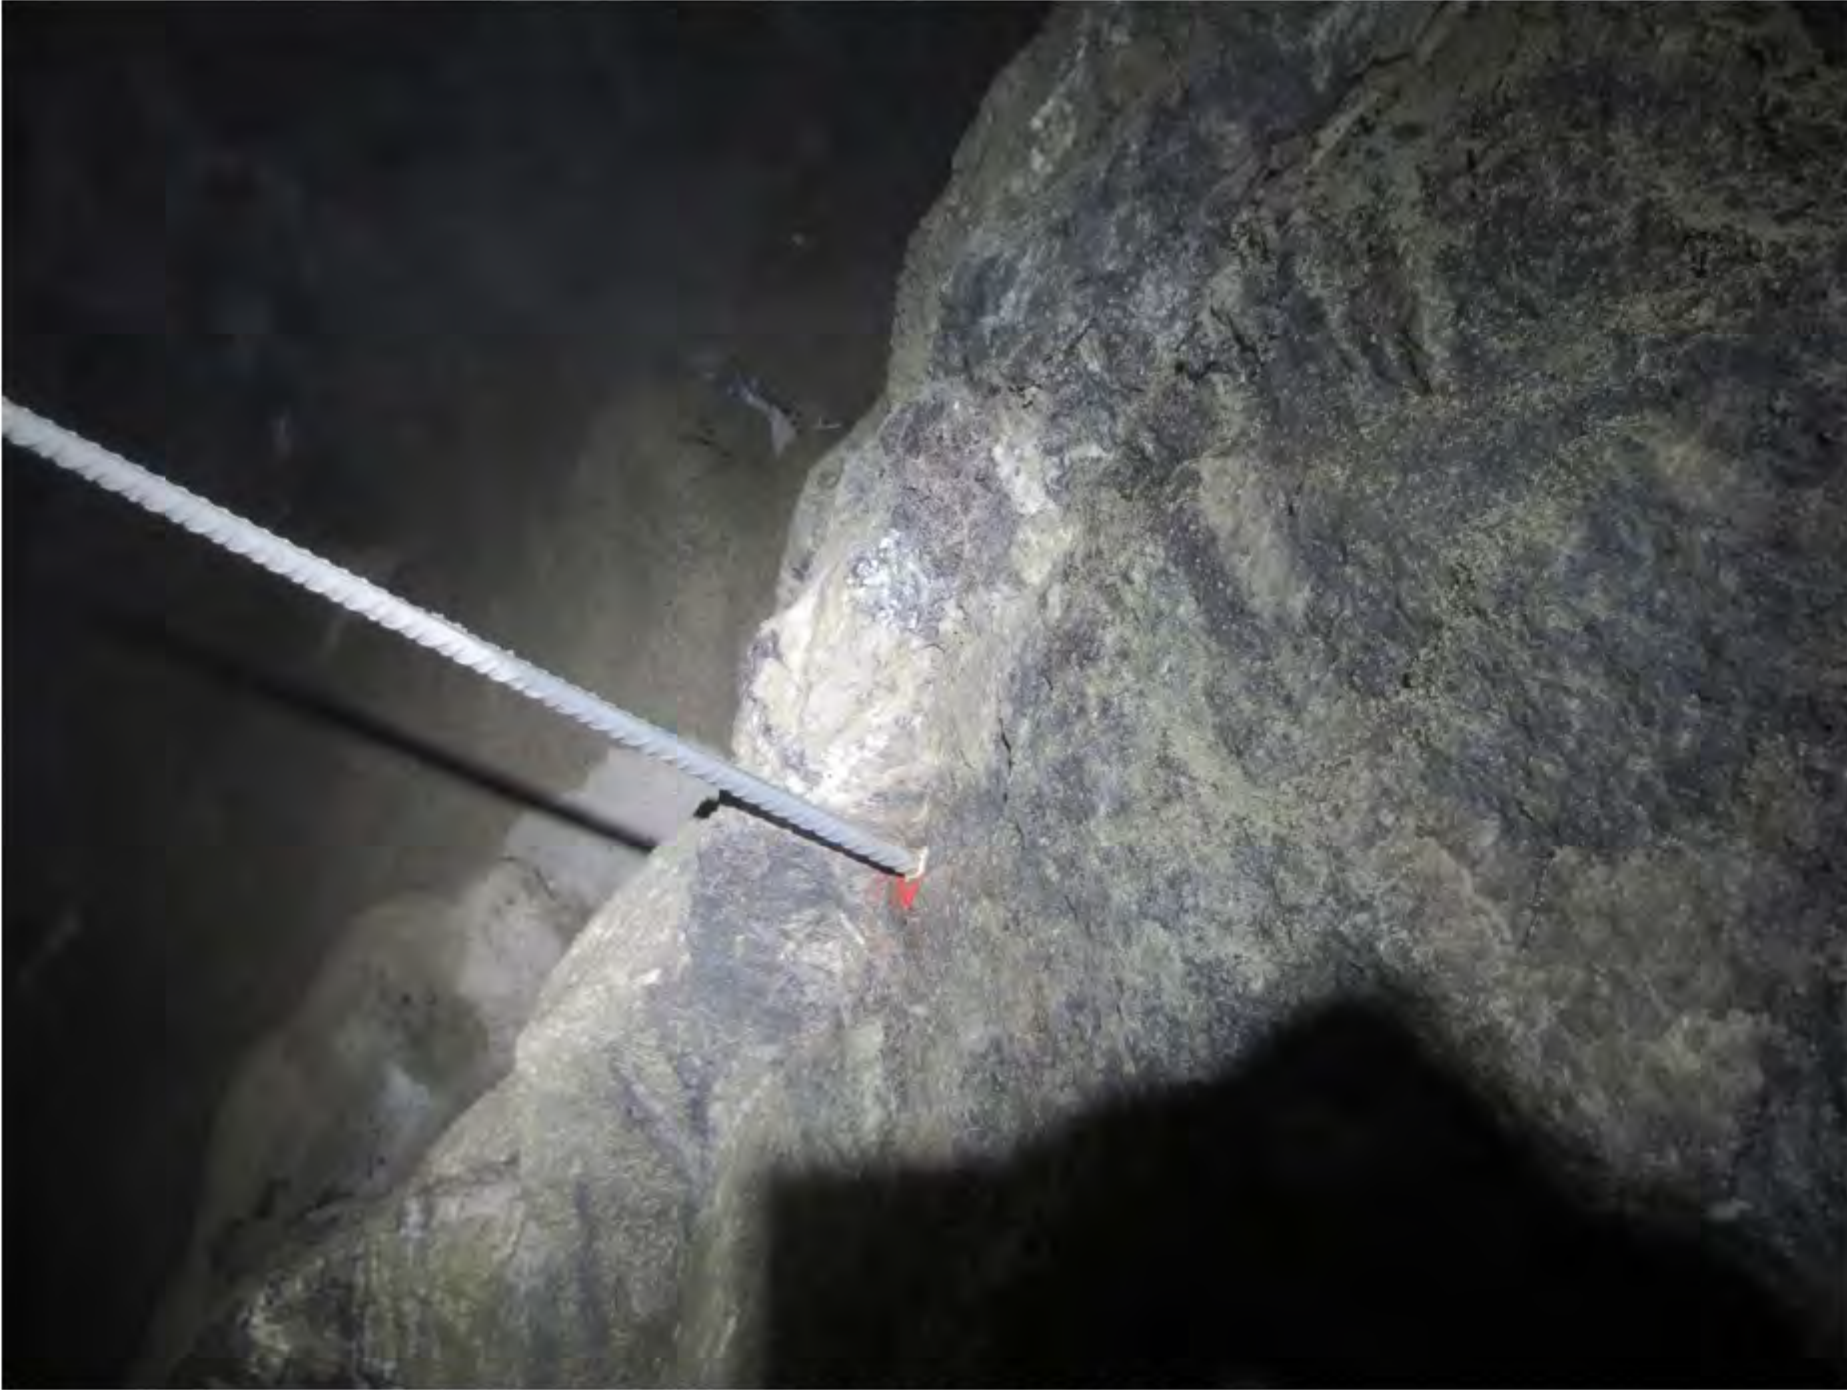
37 Profil 200 - God tilstand på festebolt

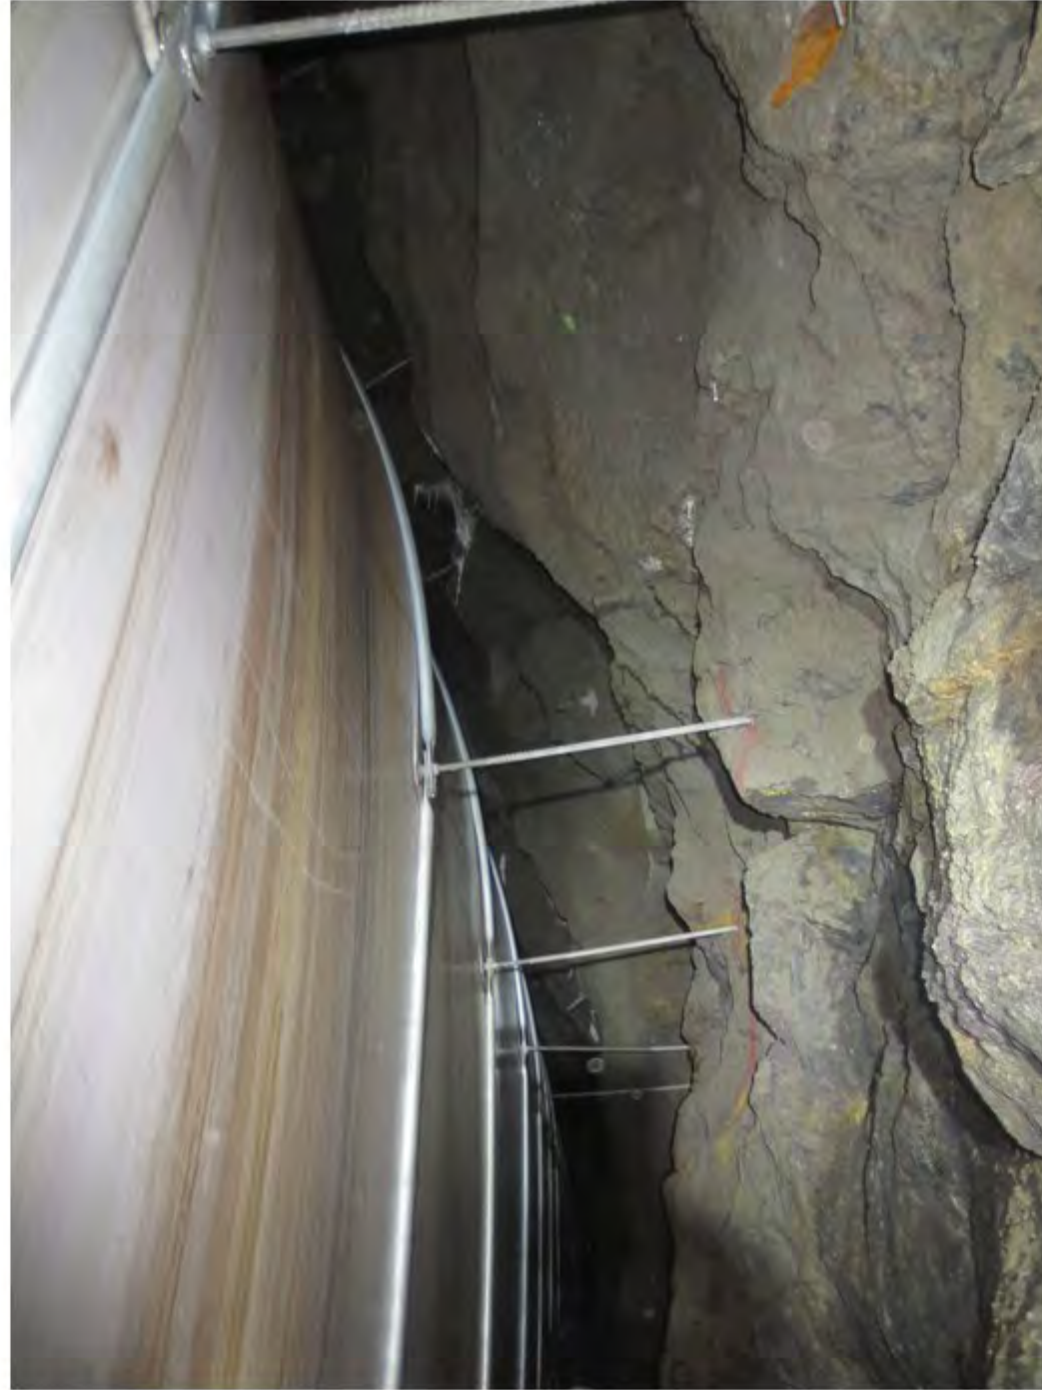
41 Profil 50 - Bergtype

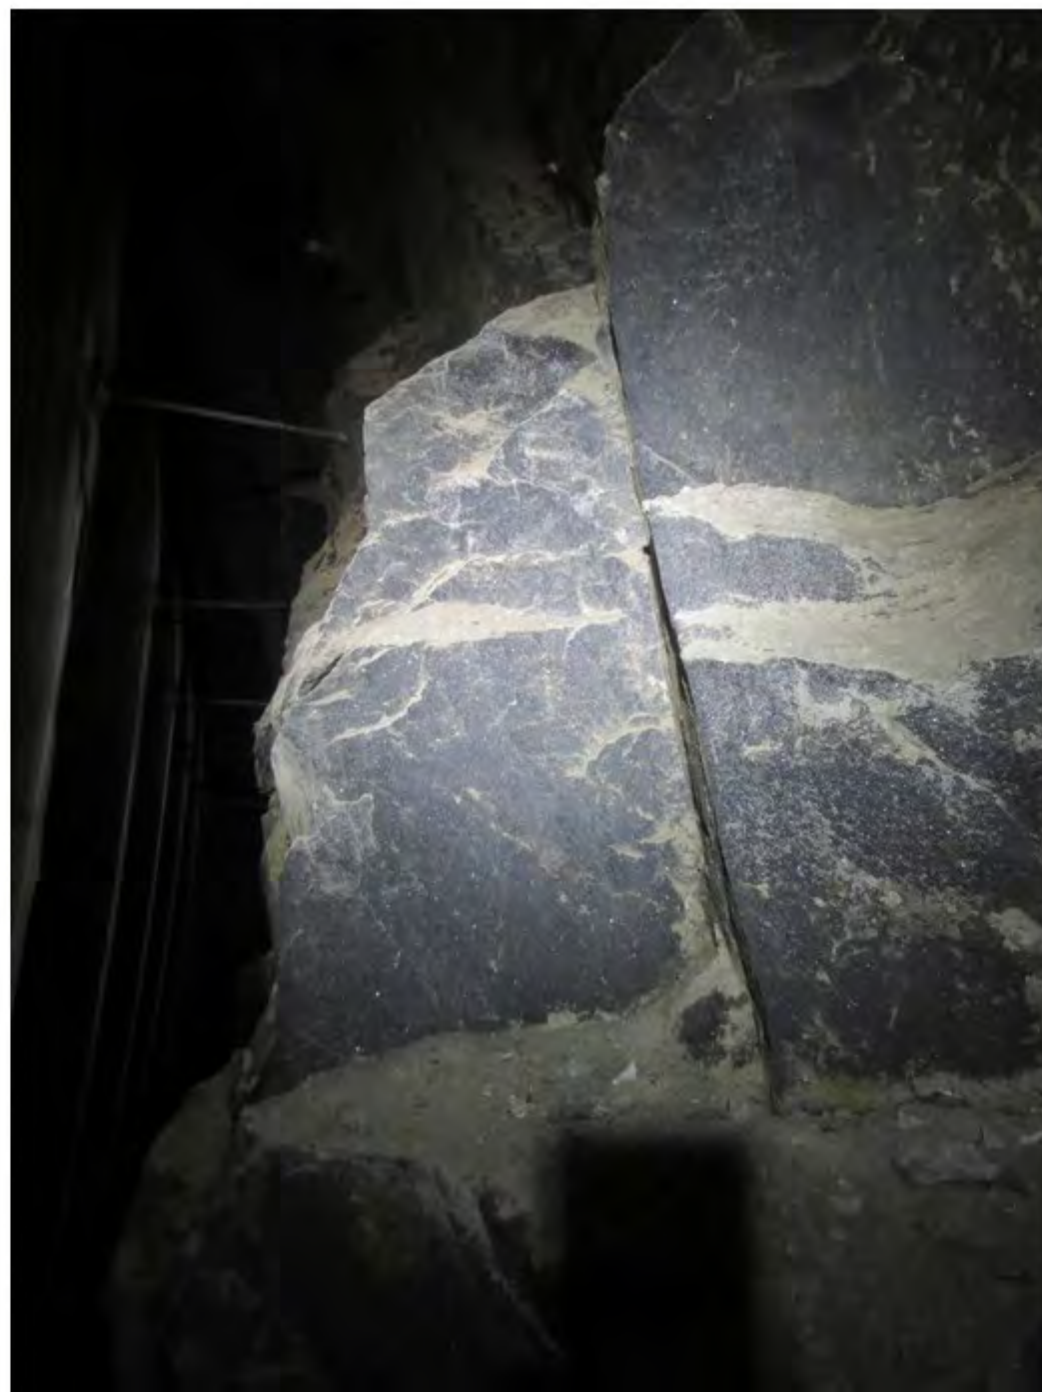
42 Profil 100 - Bergtype

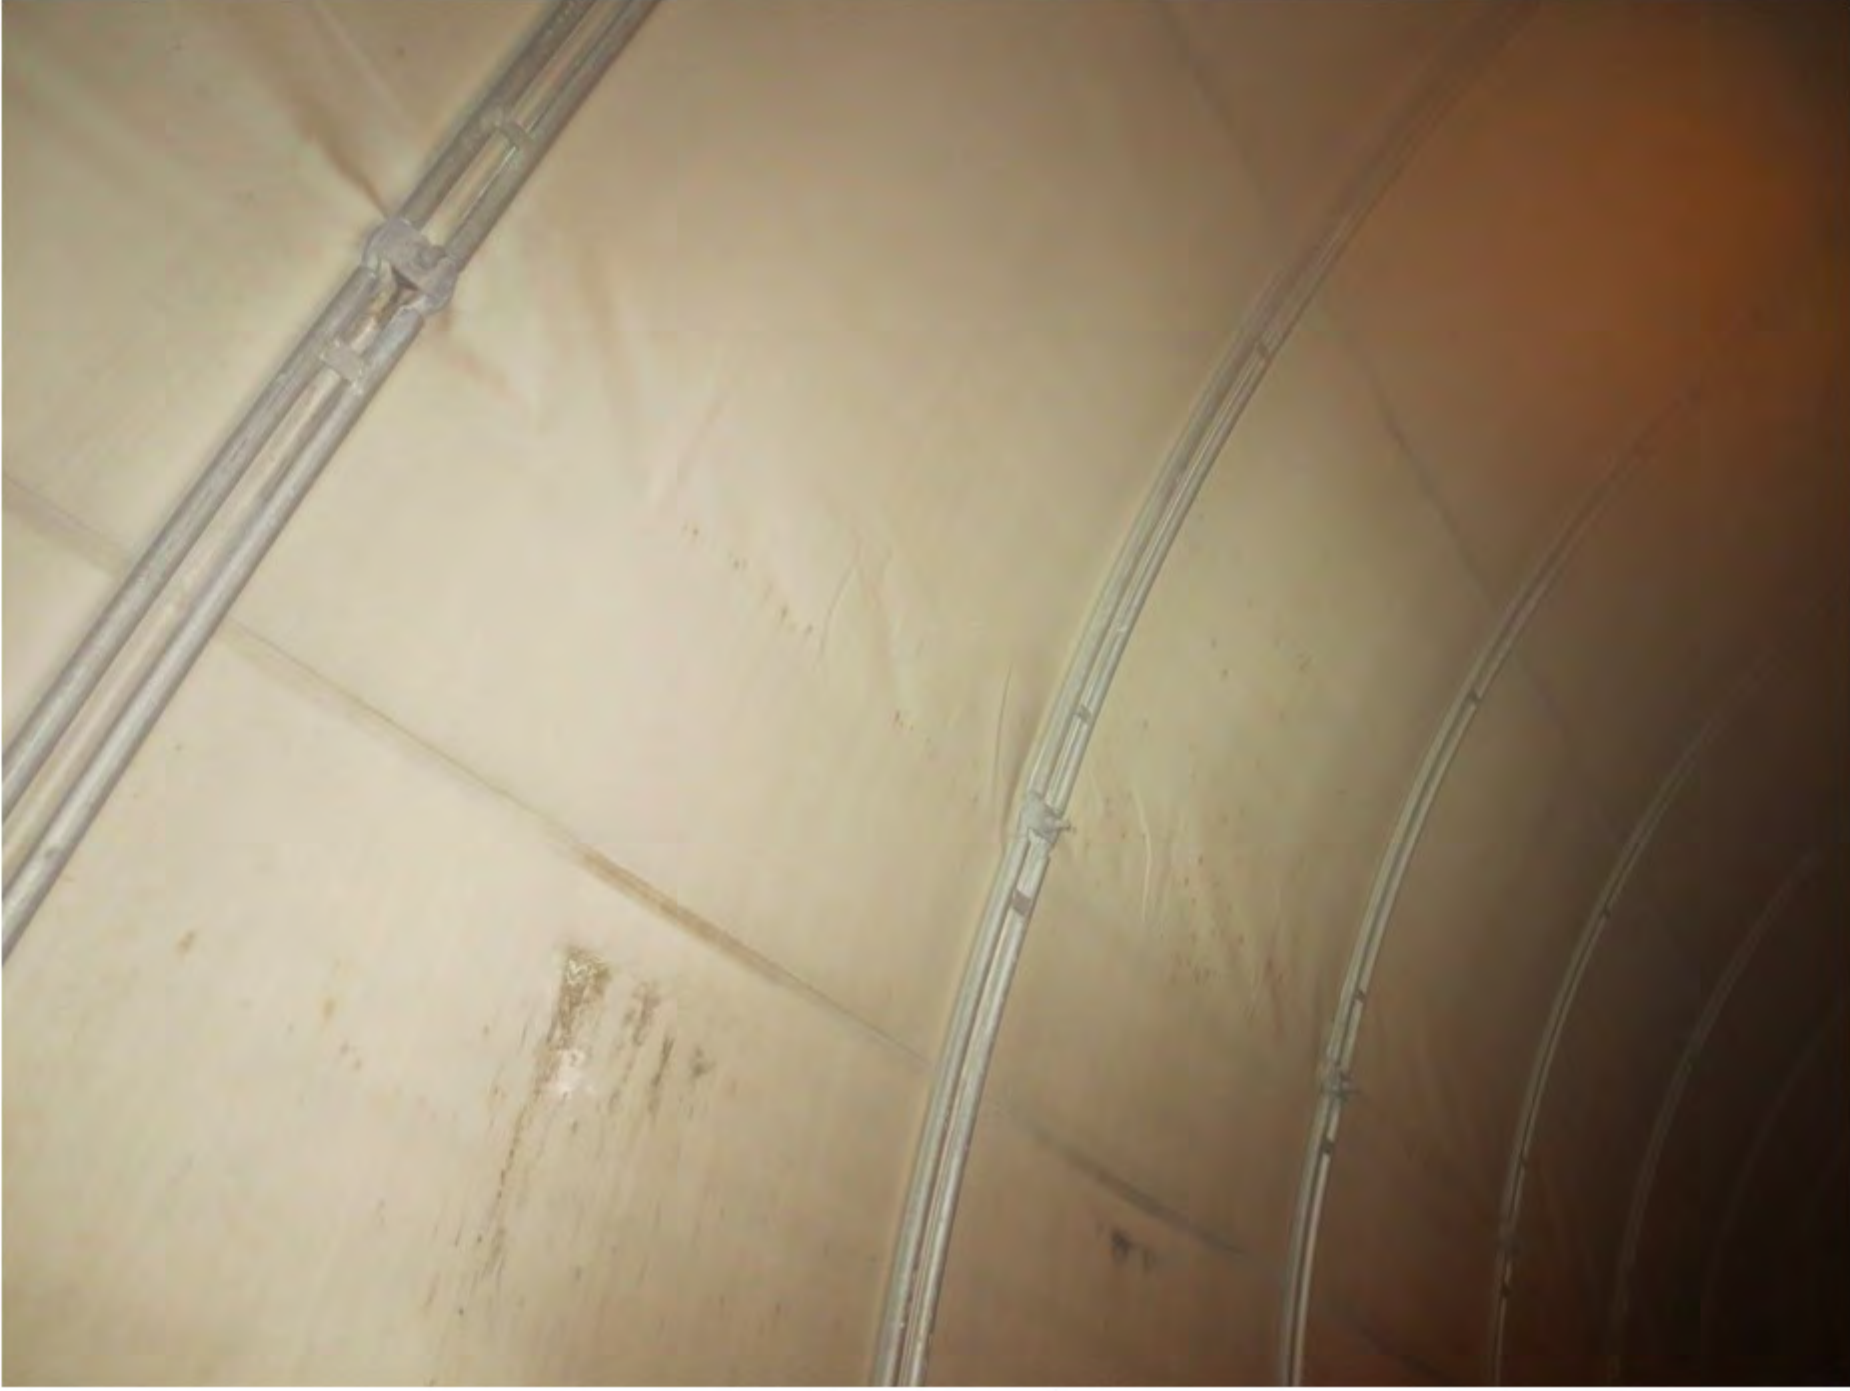
5 Typisk misfarging på duk

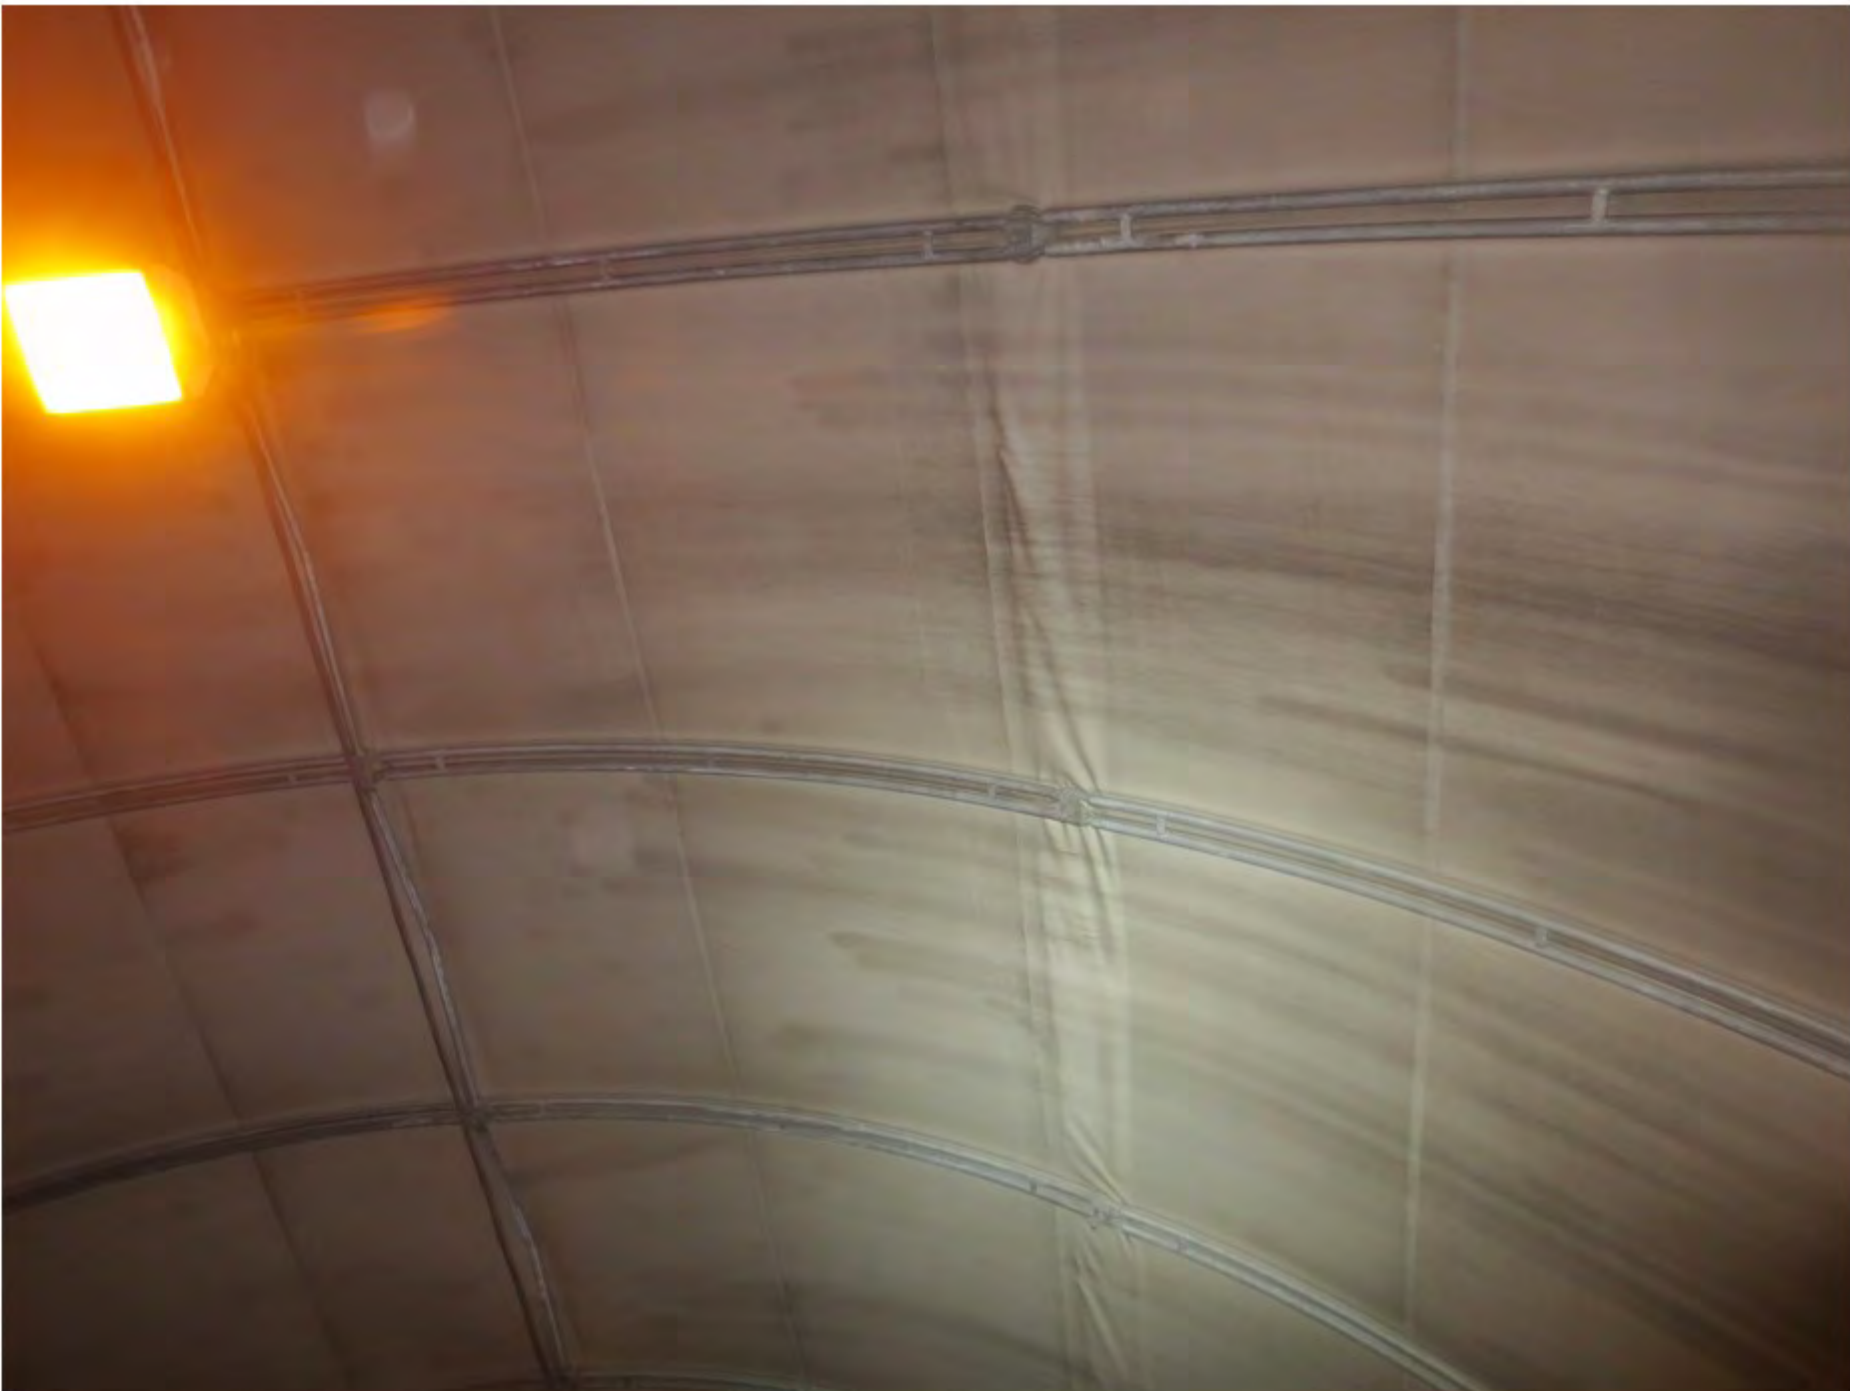
6 Profil 1300 - Misfarget duk

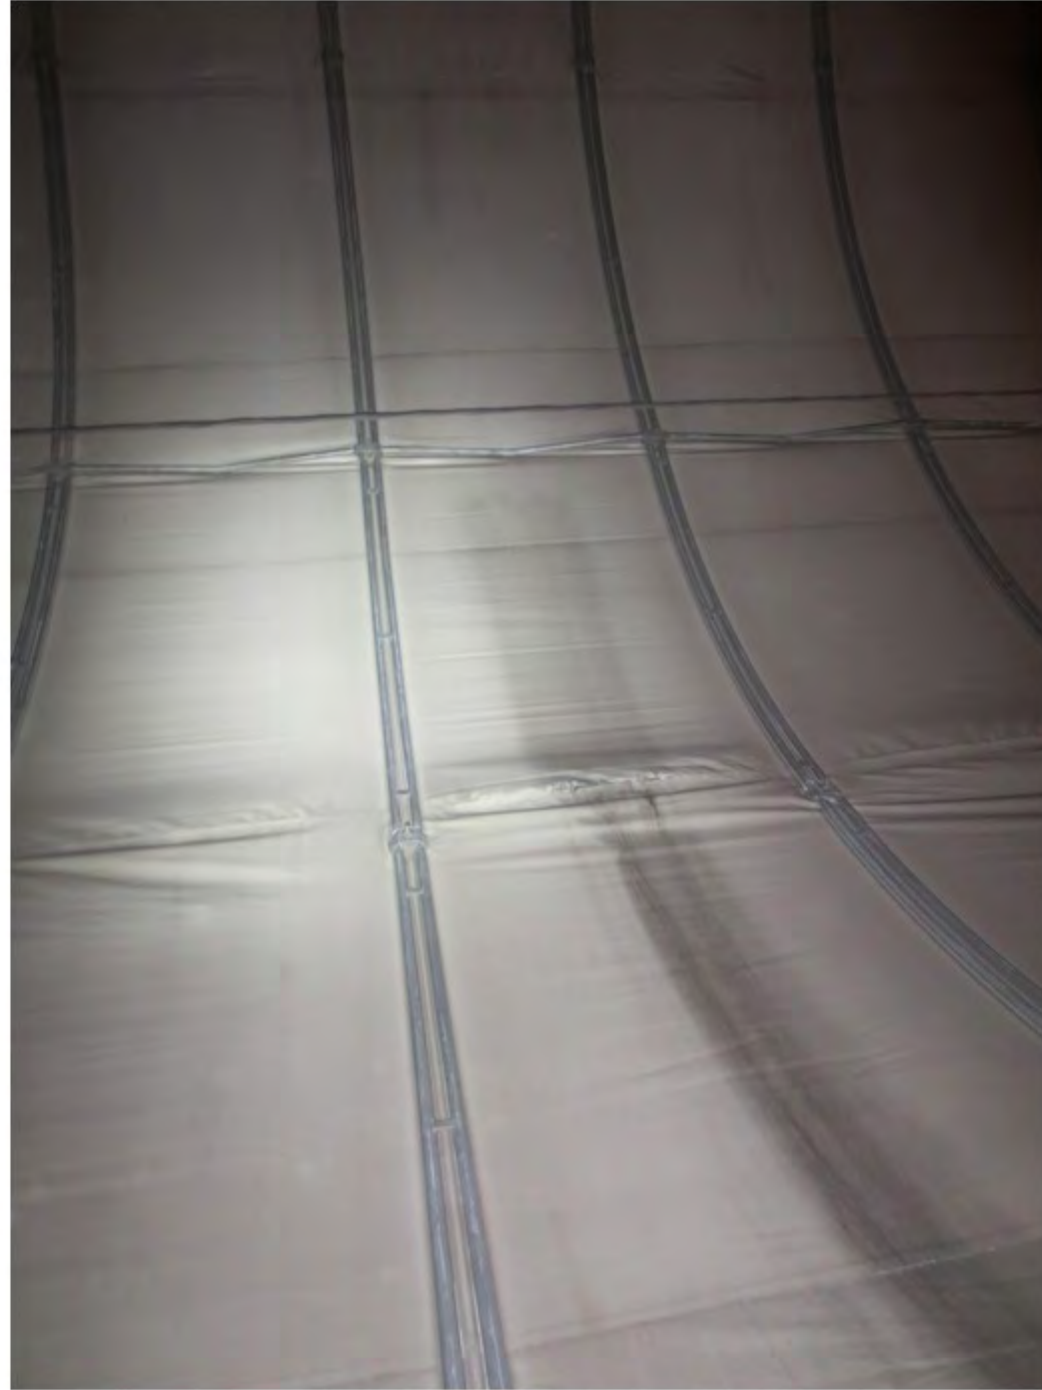
7 Profil 1560 - Misfarget duk

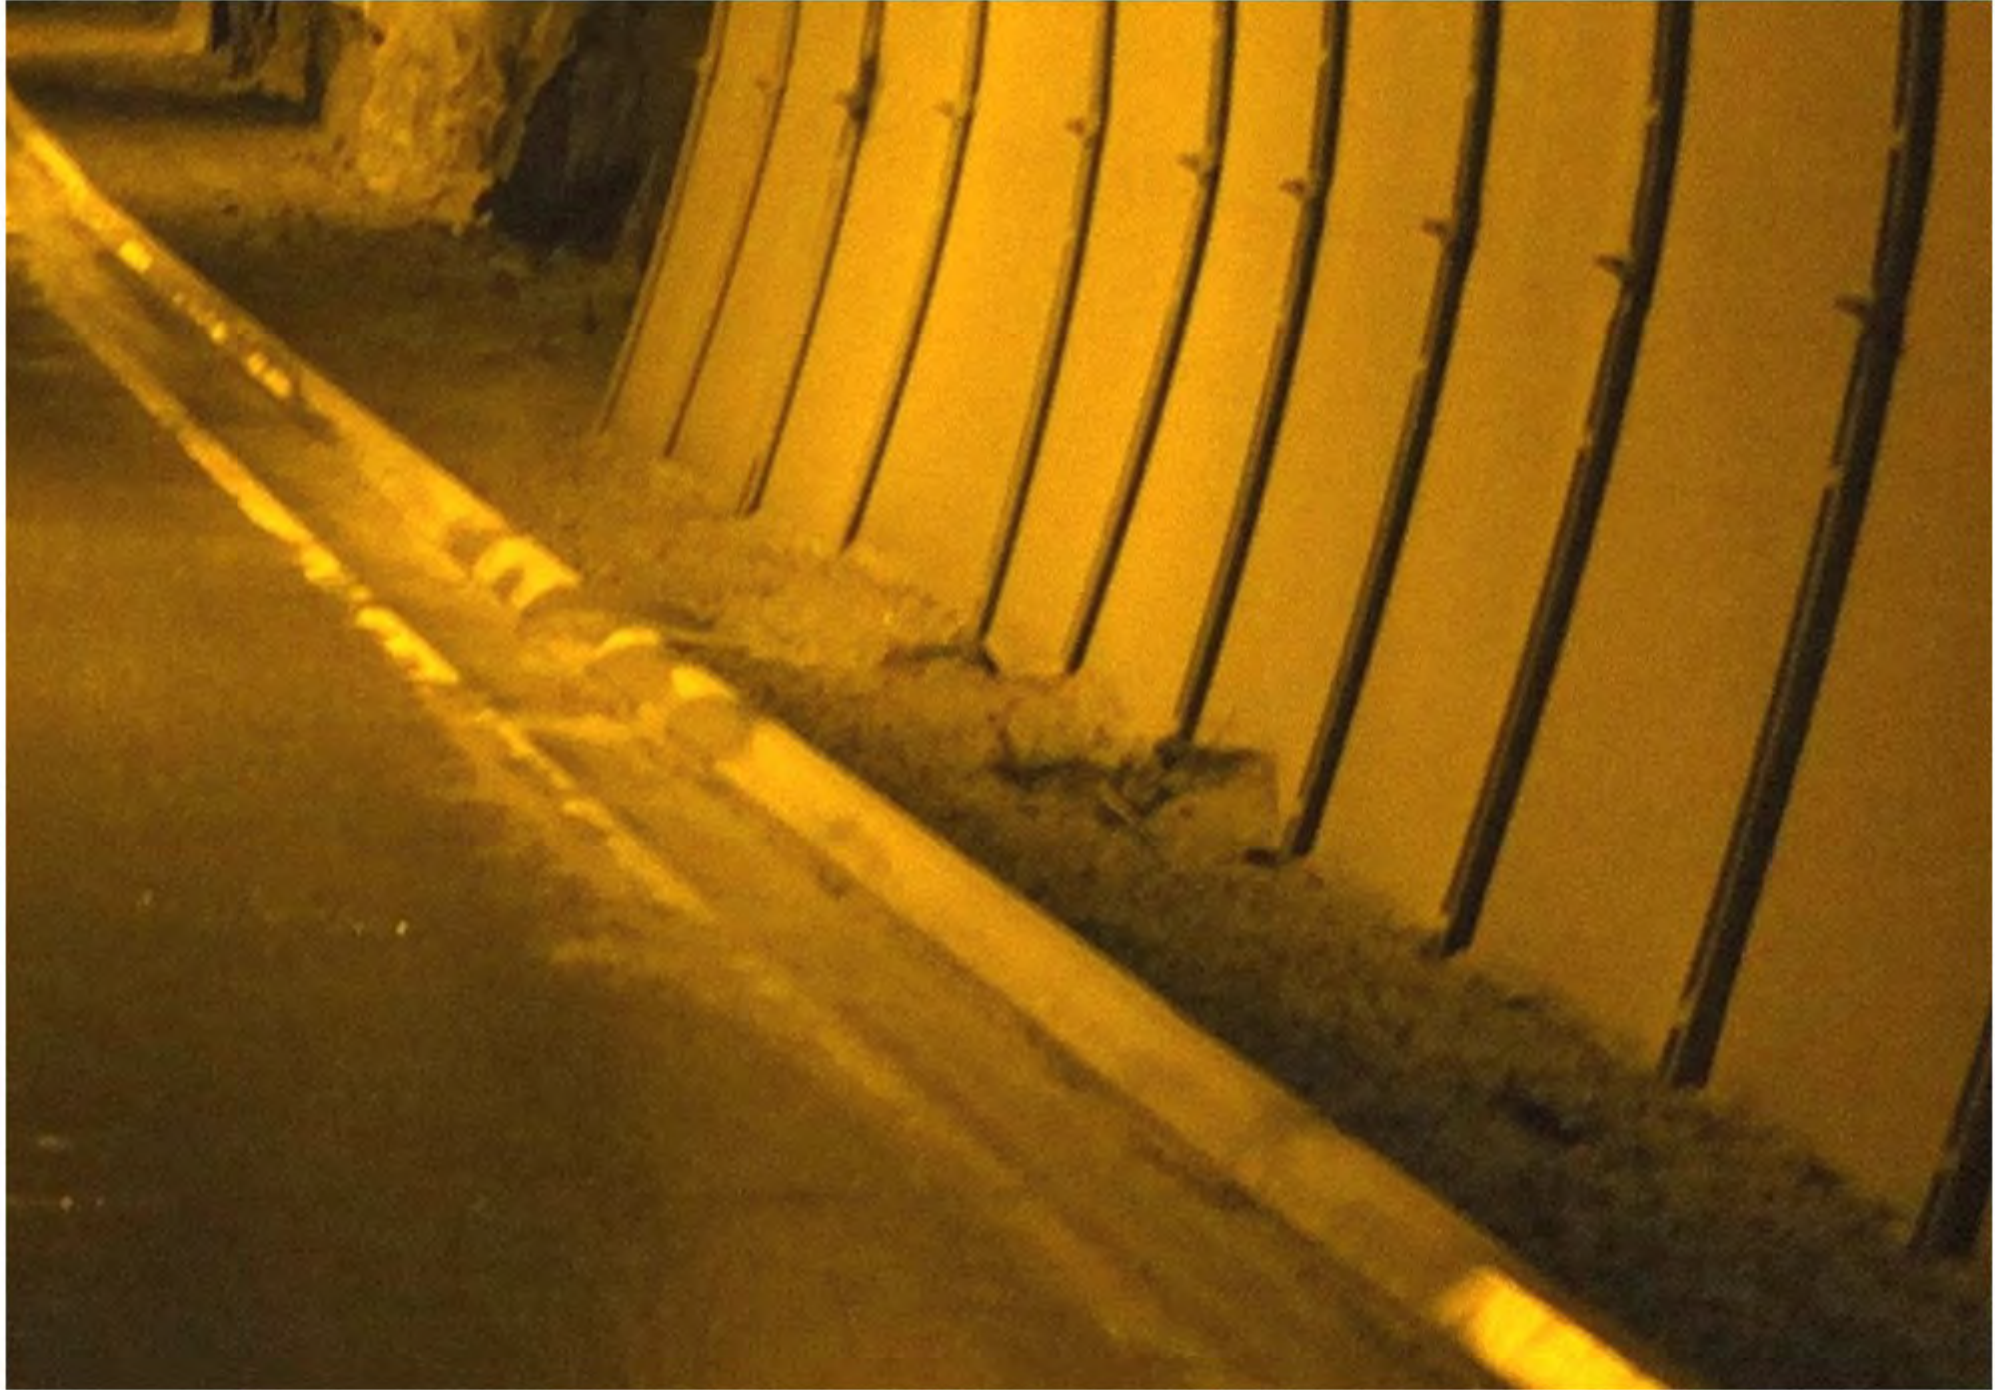
9 Nedføring og nedfylt duk i skulderarealet

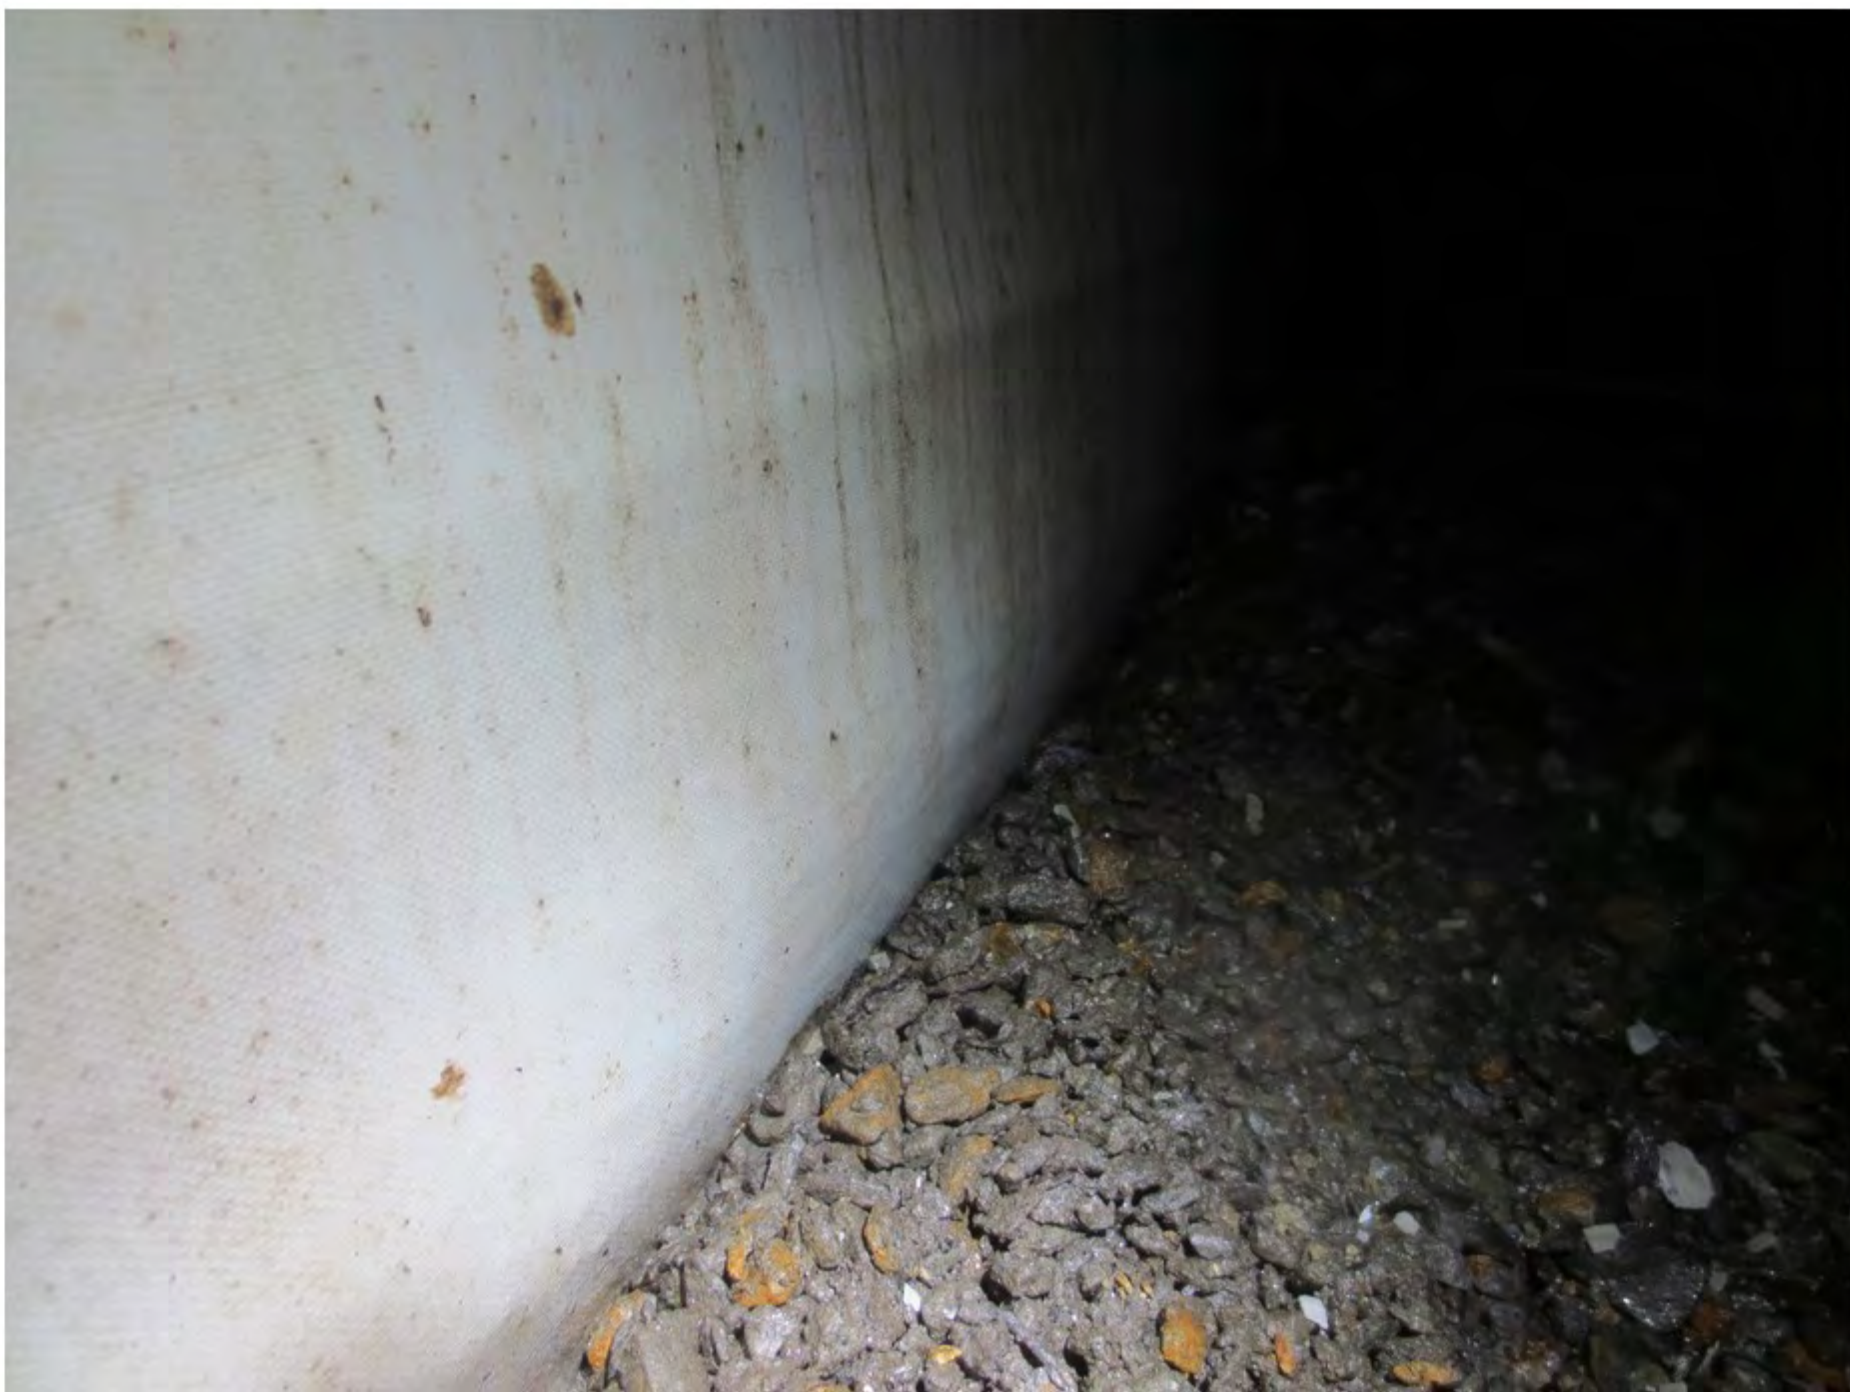
10 Profil 1100 - Nedfylt og forankret duk i underliggende masser

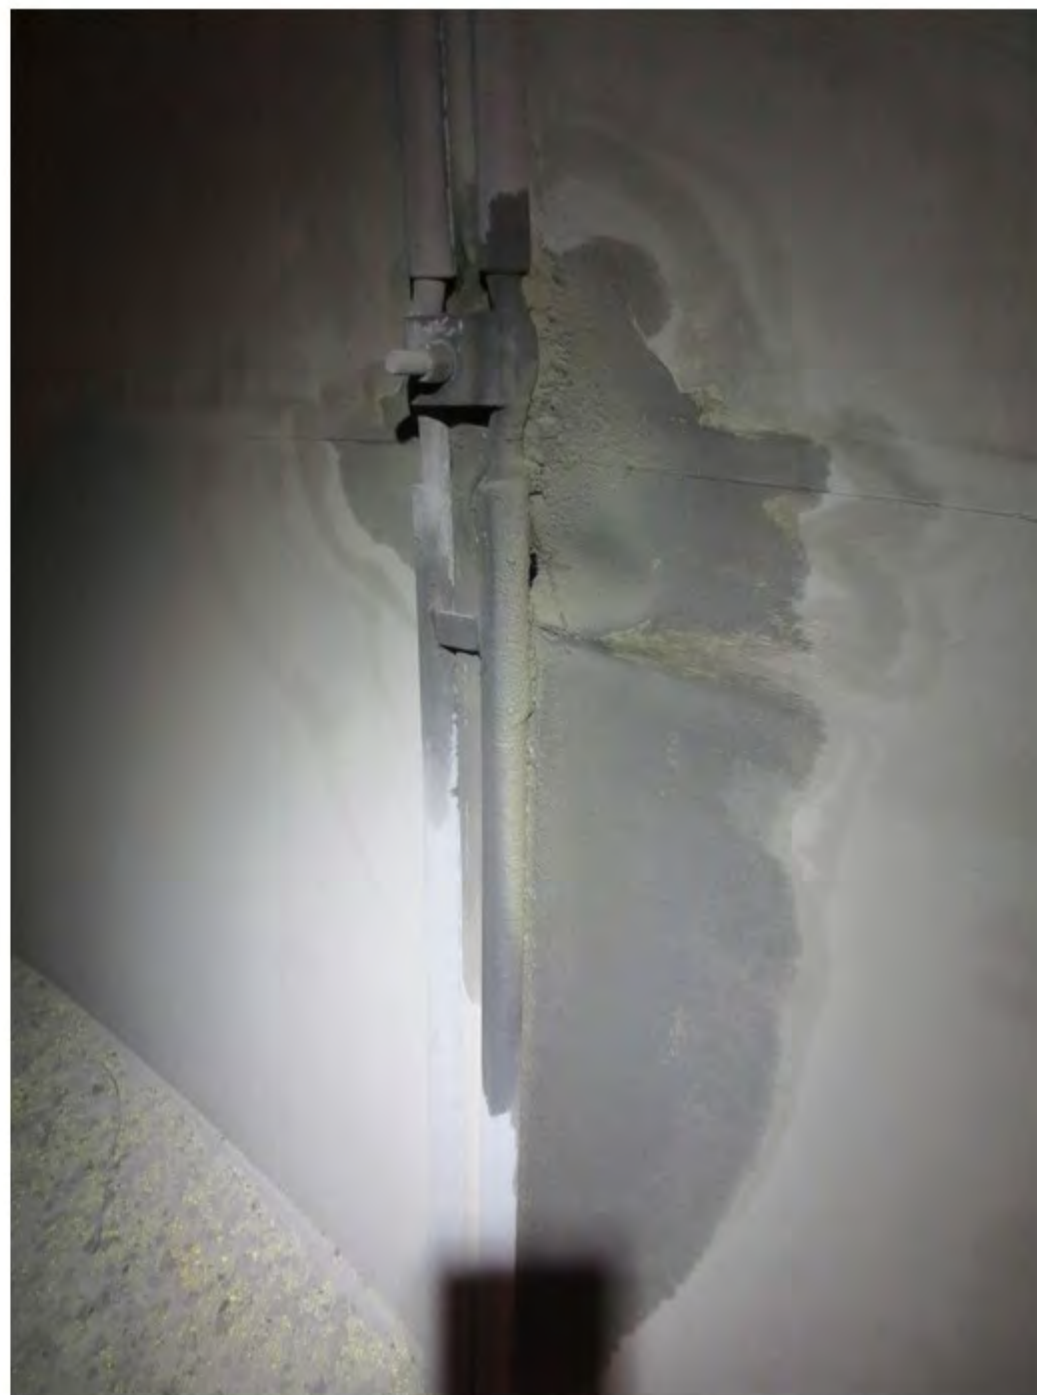
12 Profil 1050 - Hull i duk med tilhørende oppfukning

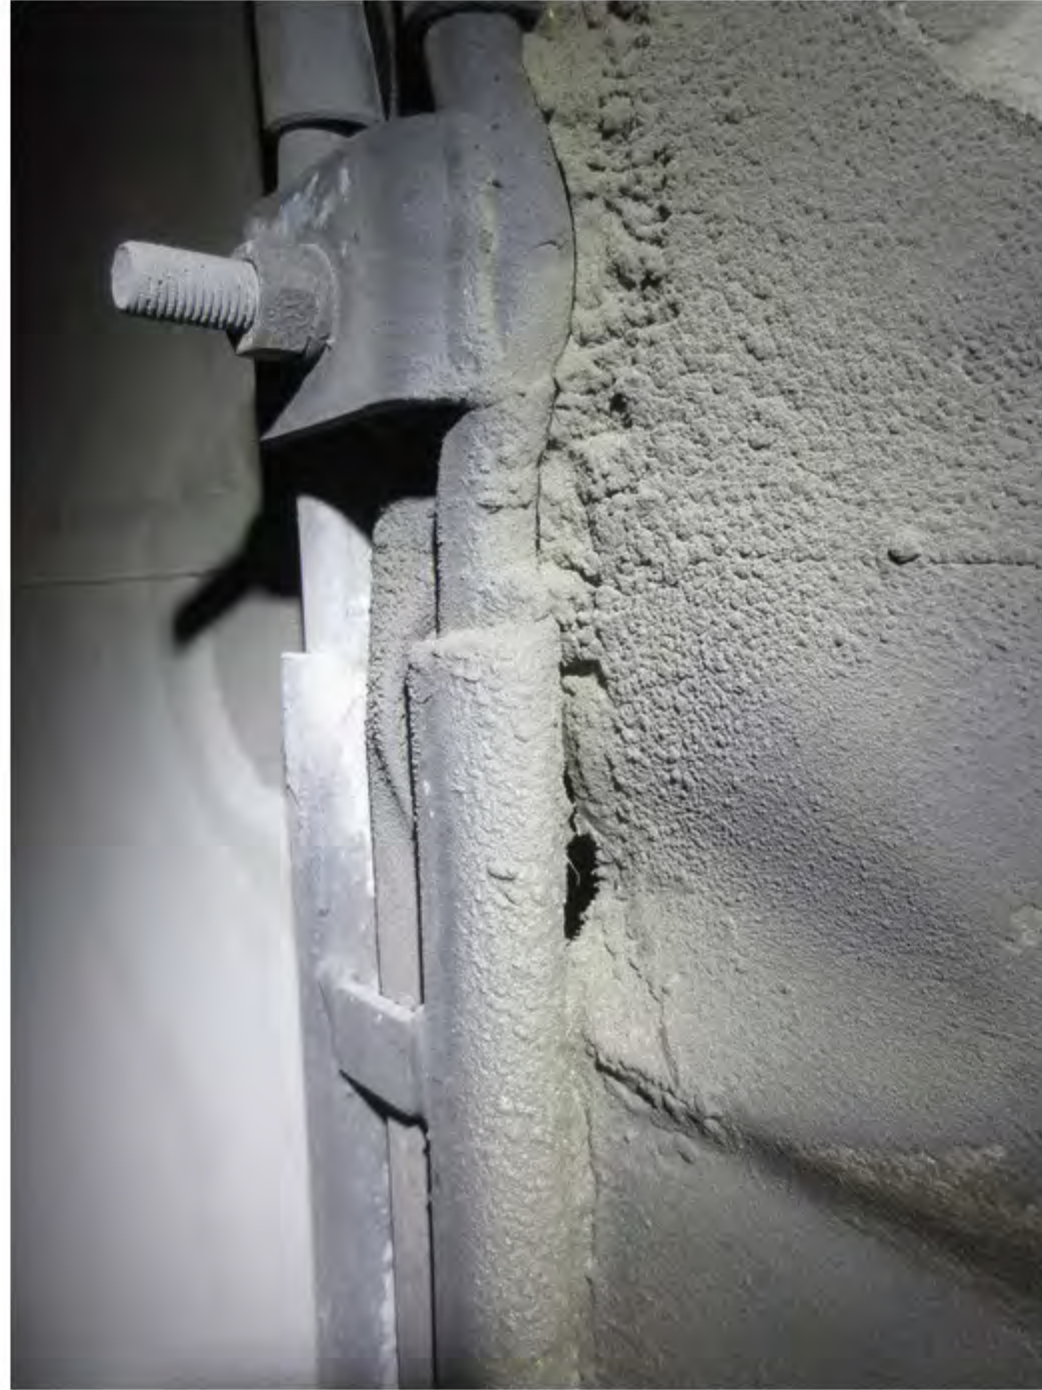
13 Profil 1050 - Nærbilde av hull i duk
