Tilstand av ulike typer vann- og frostsikringshvelv

Etatsprogrammet Varige konstruksjoner 2012-2015

Nr. 470

Christian Rønneberg og Trond A. Østmoen (Aas-Jakobsen AS)

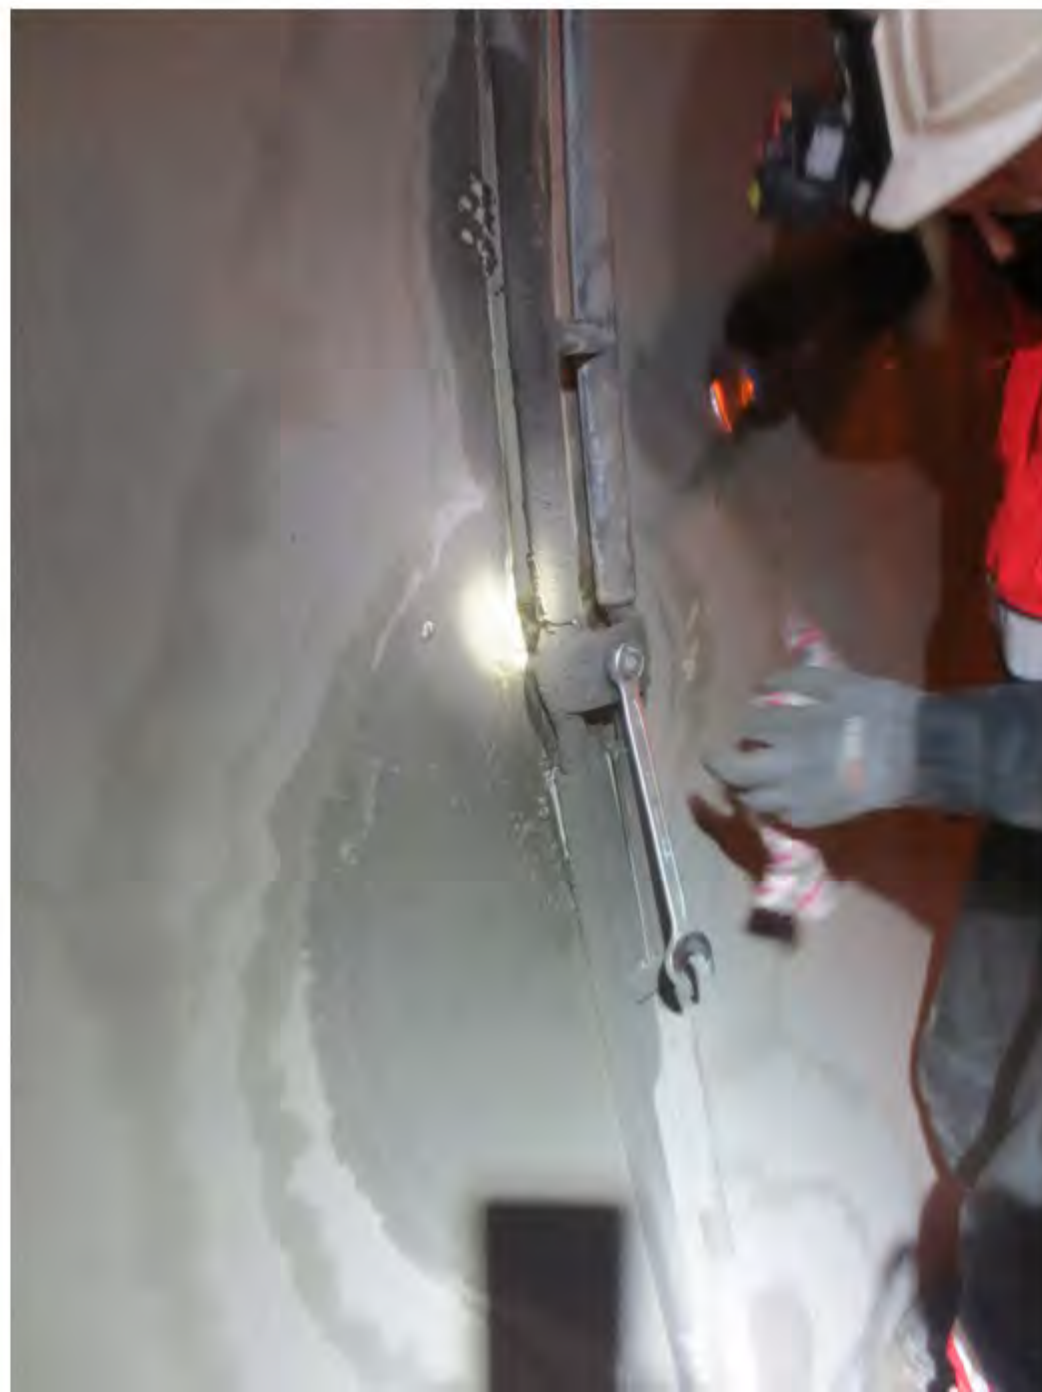
14 Profil 1560 - Løsner festebolter

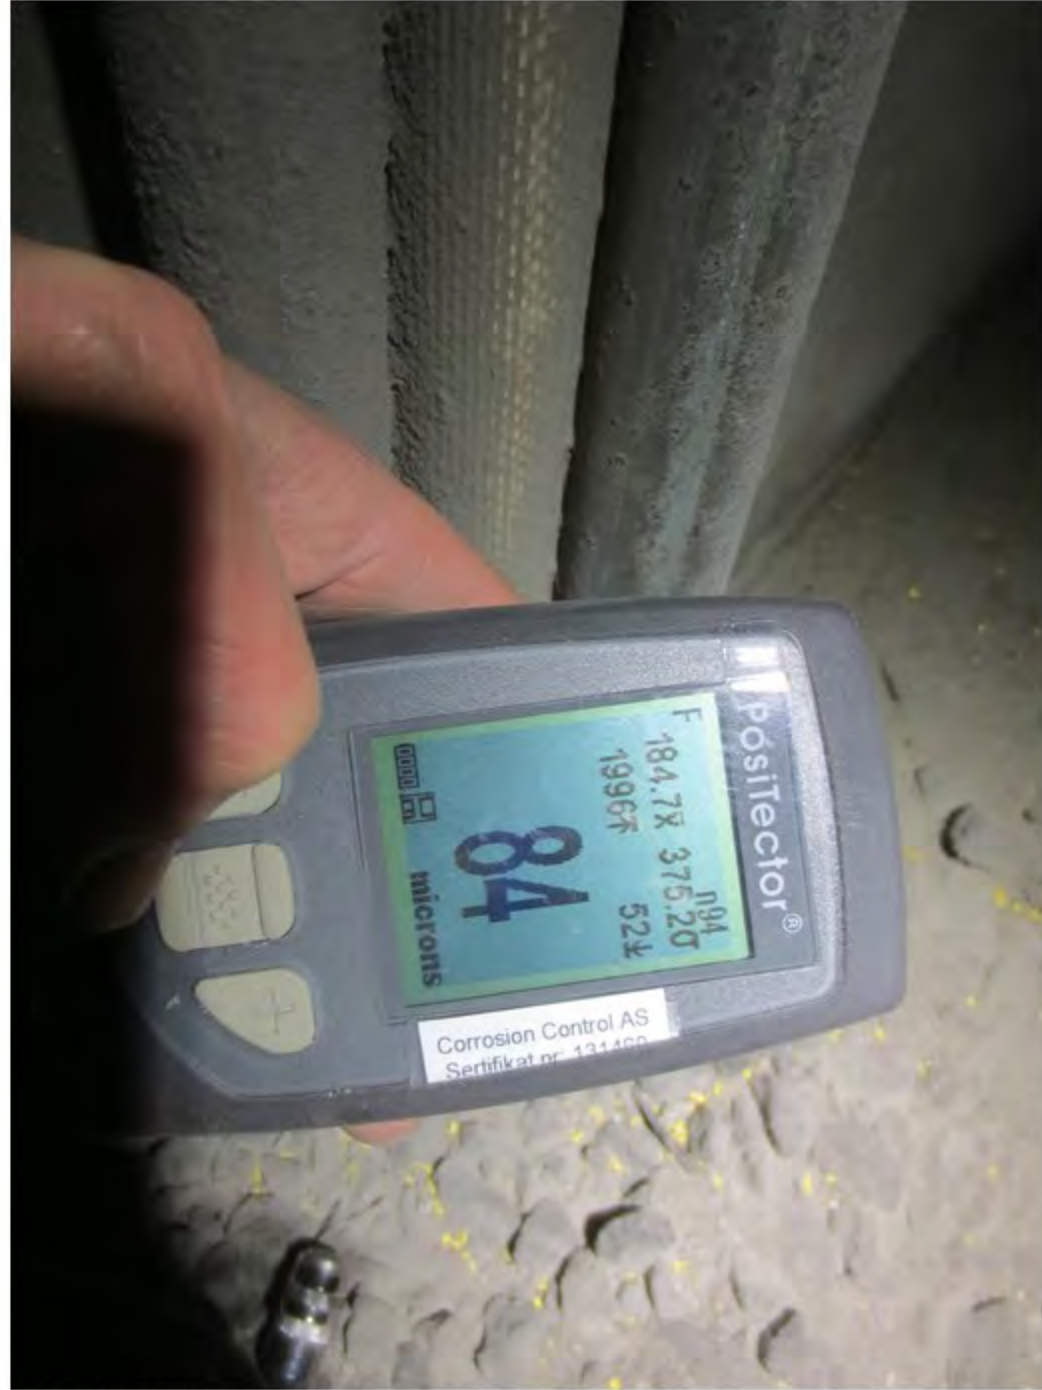
17 Profil 900 Framrør - Tykkelse varmforsinking 84 my ned mot bankett

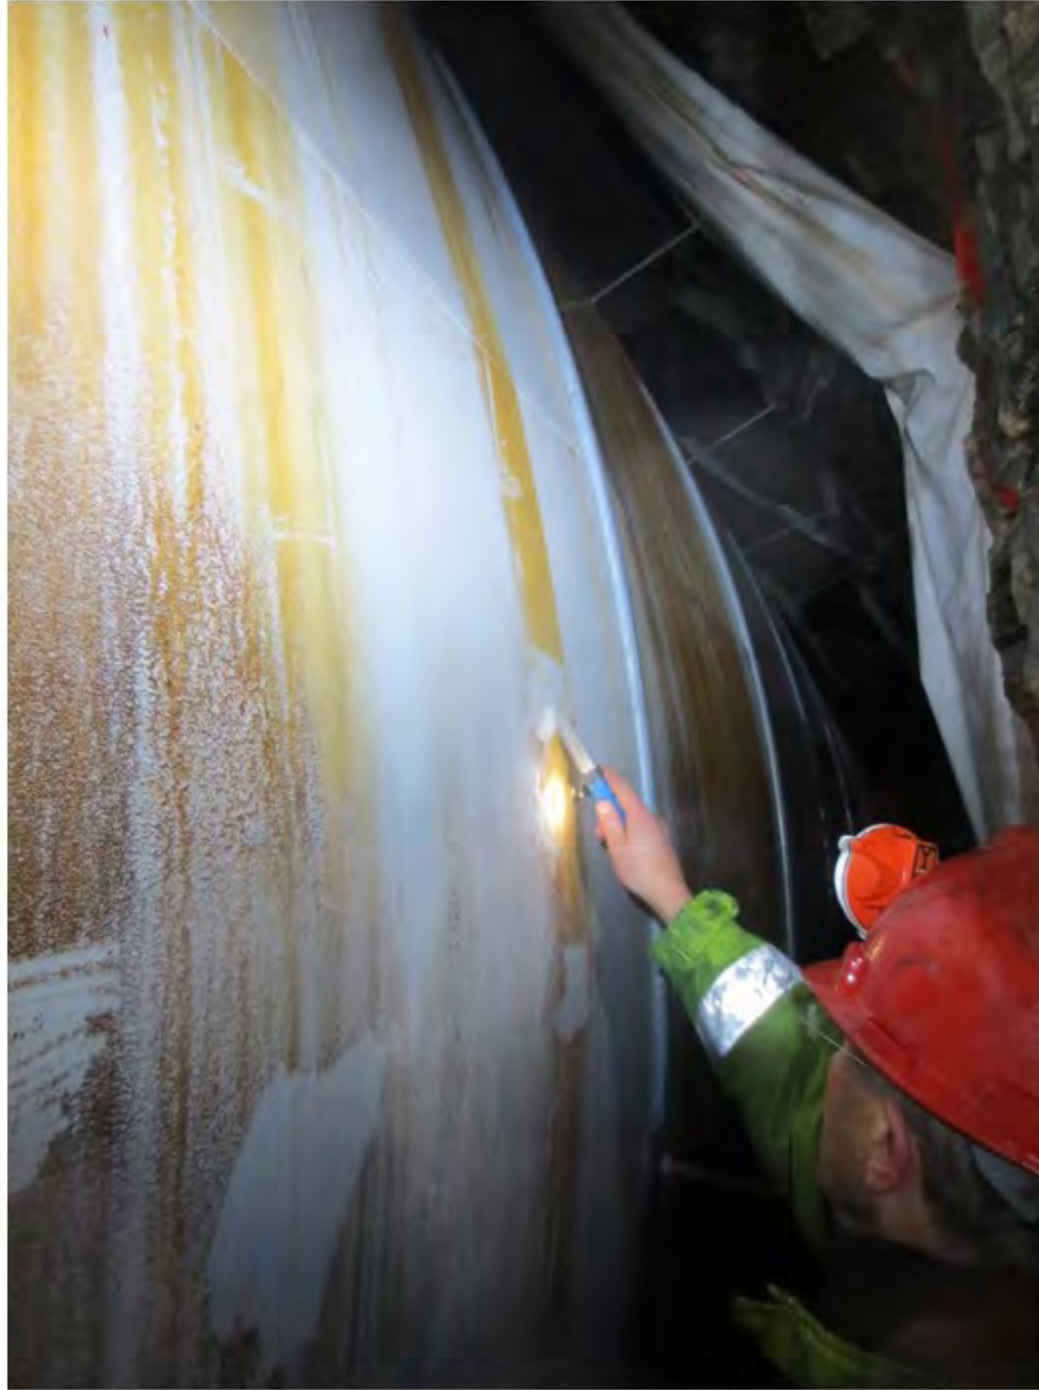
23 Profil 1300 - Fjerning av avleiringer og belegg på duk

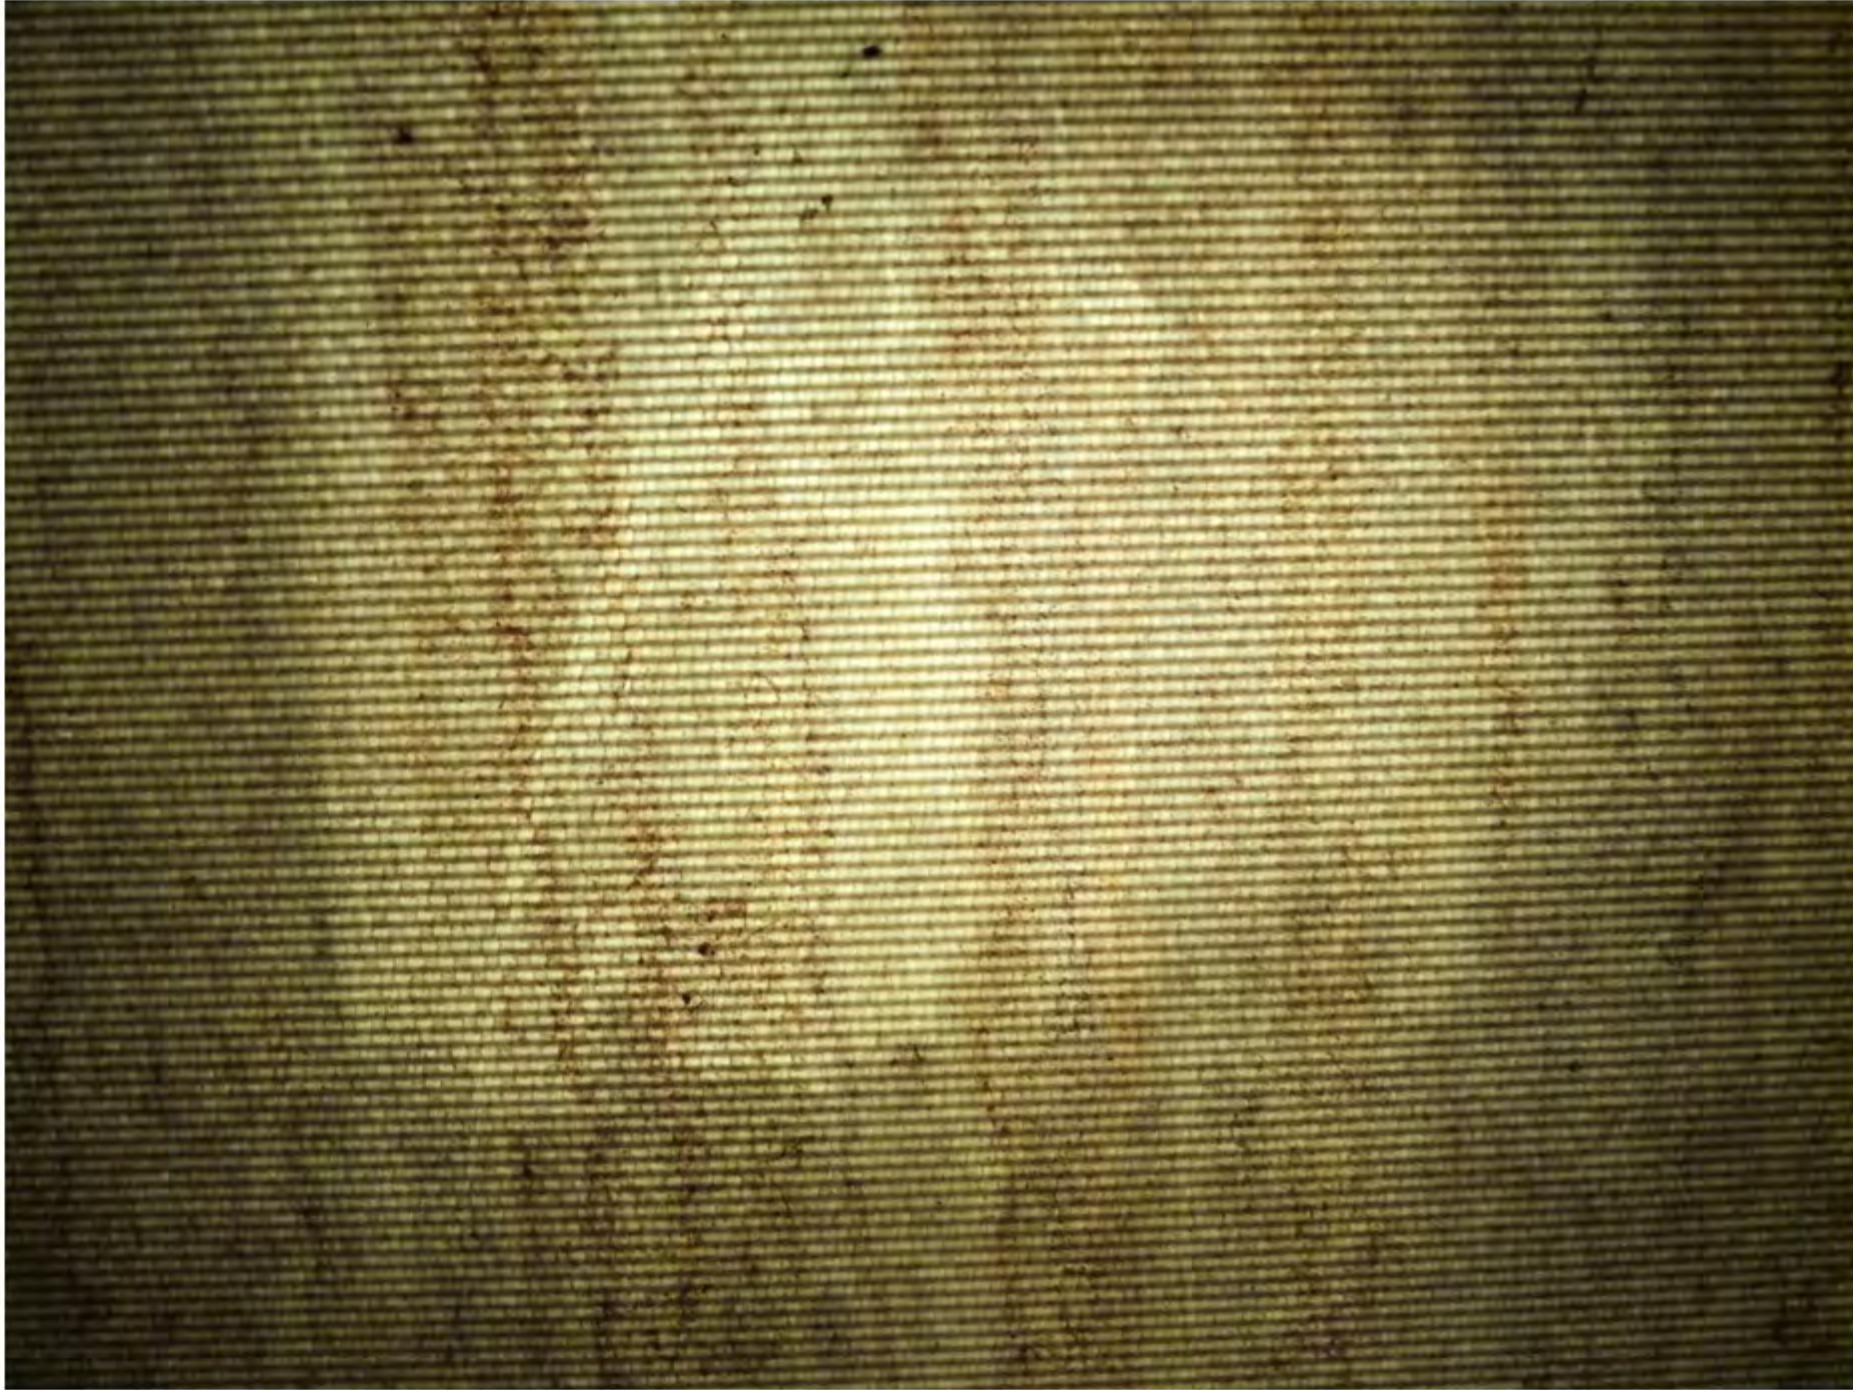
25 Gjennomlysning av duk - Homogent materiale uten hull

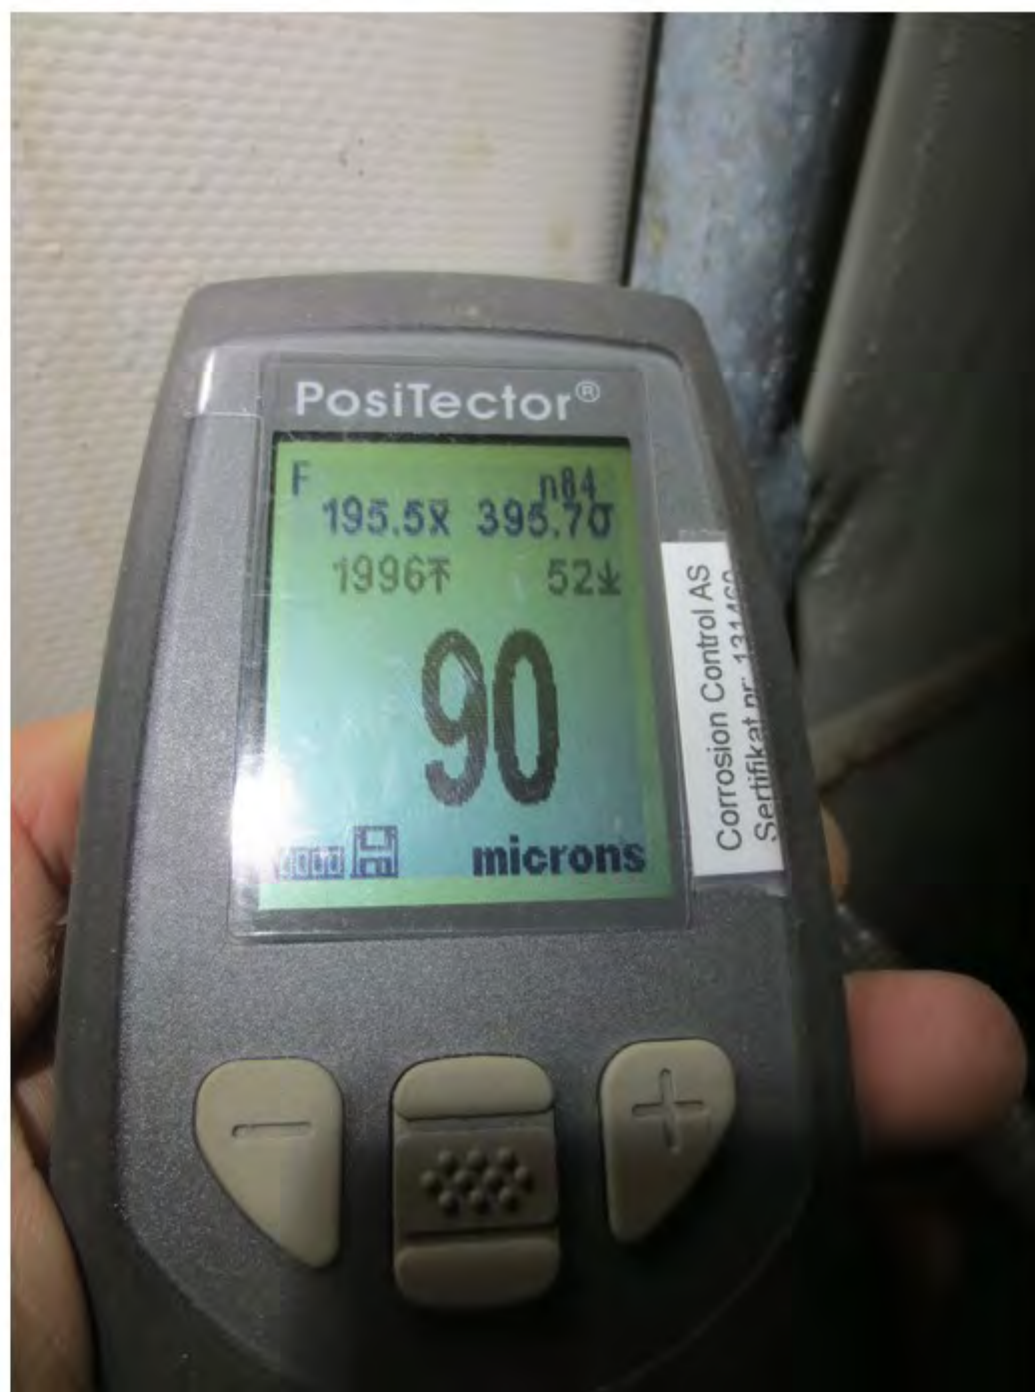
28 Profil 100 - Tykkelse varmforsinking på bakrør - 90 my

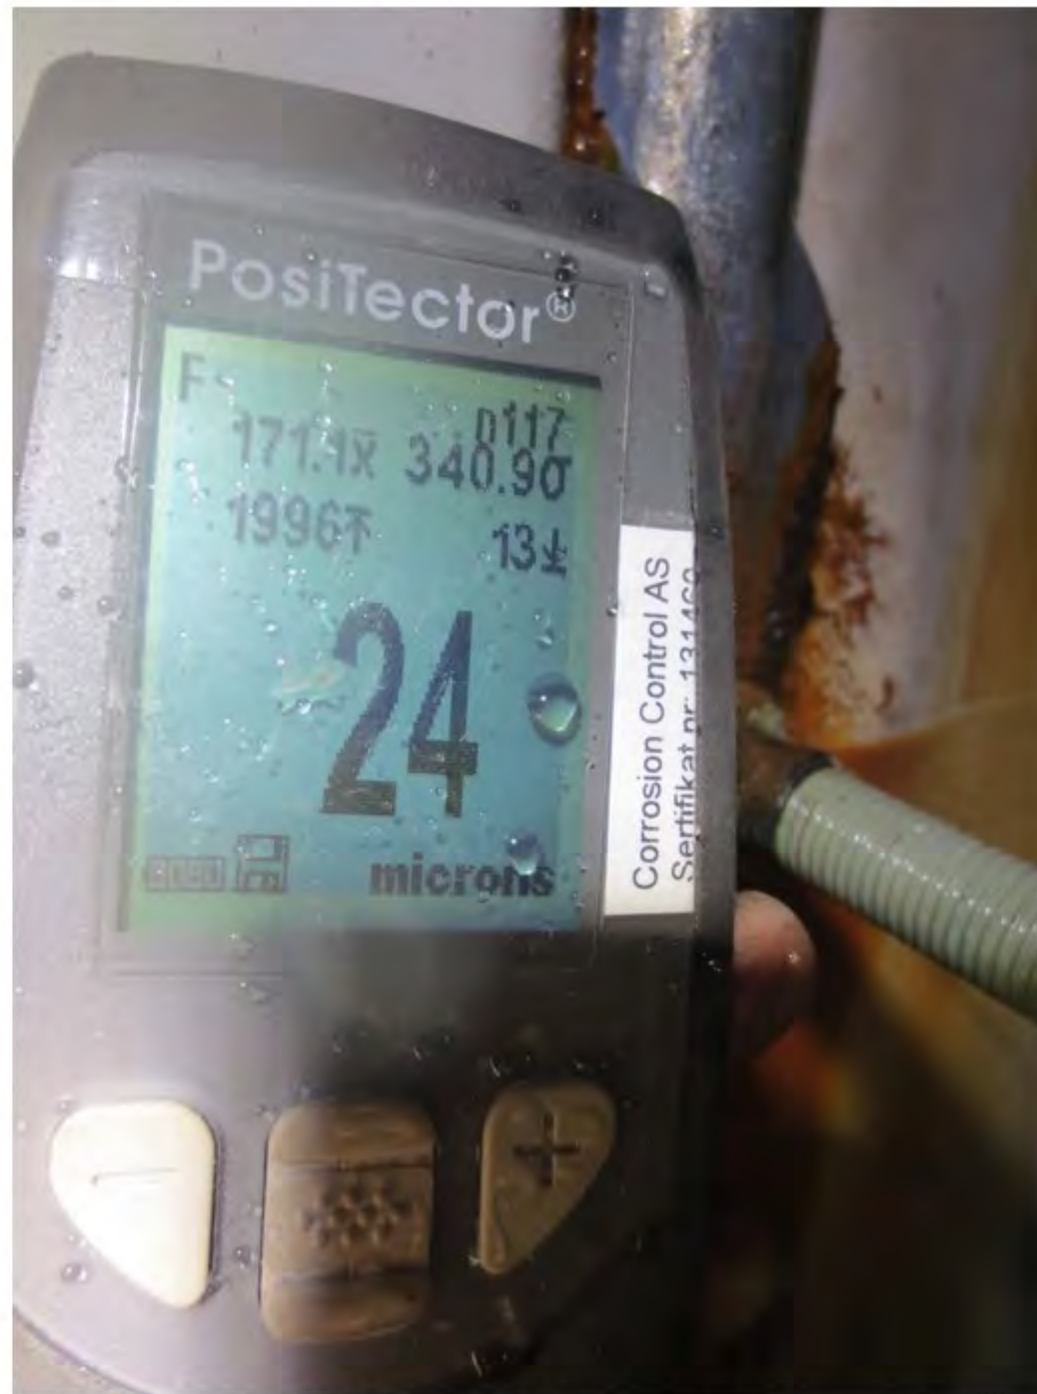
31 Profil 1100 - Tykkelse av sink 24 my i område med tæring

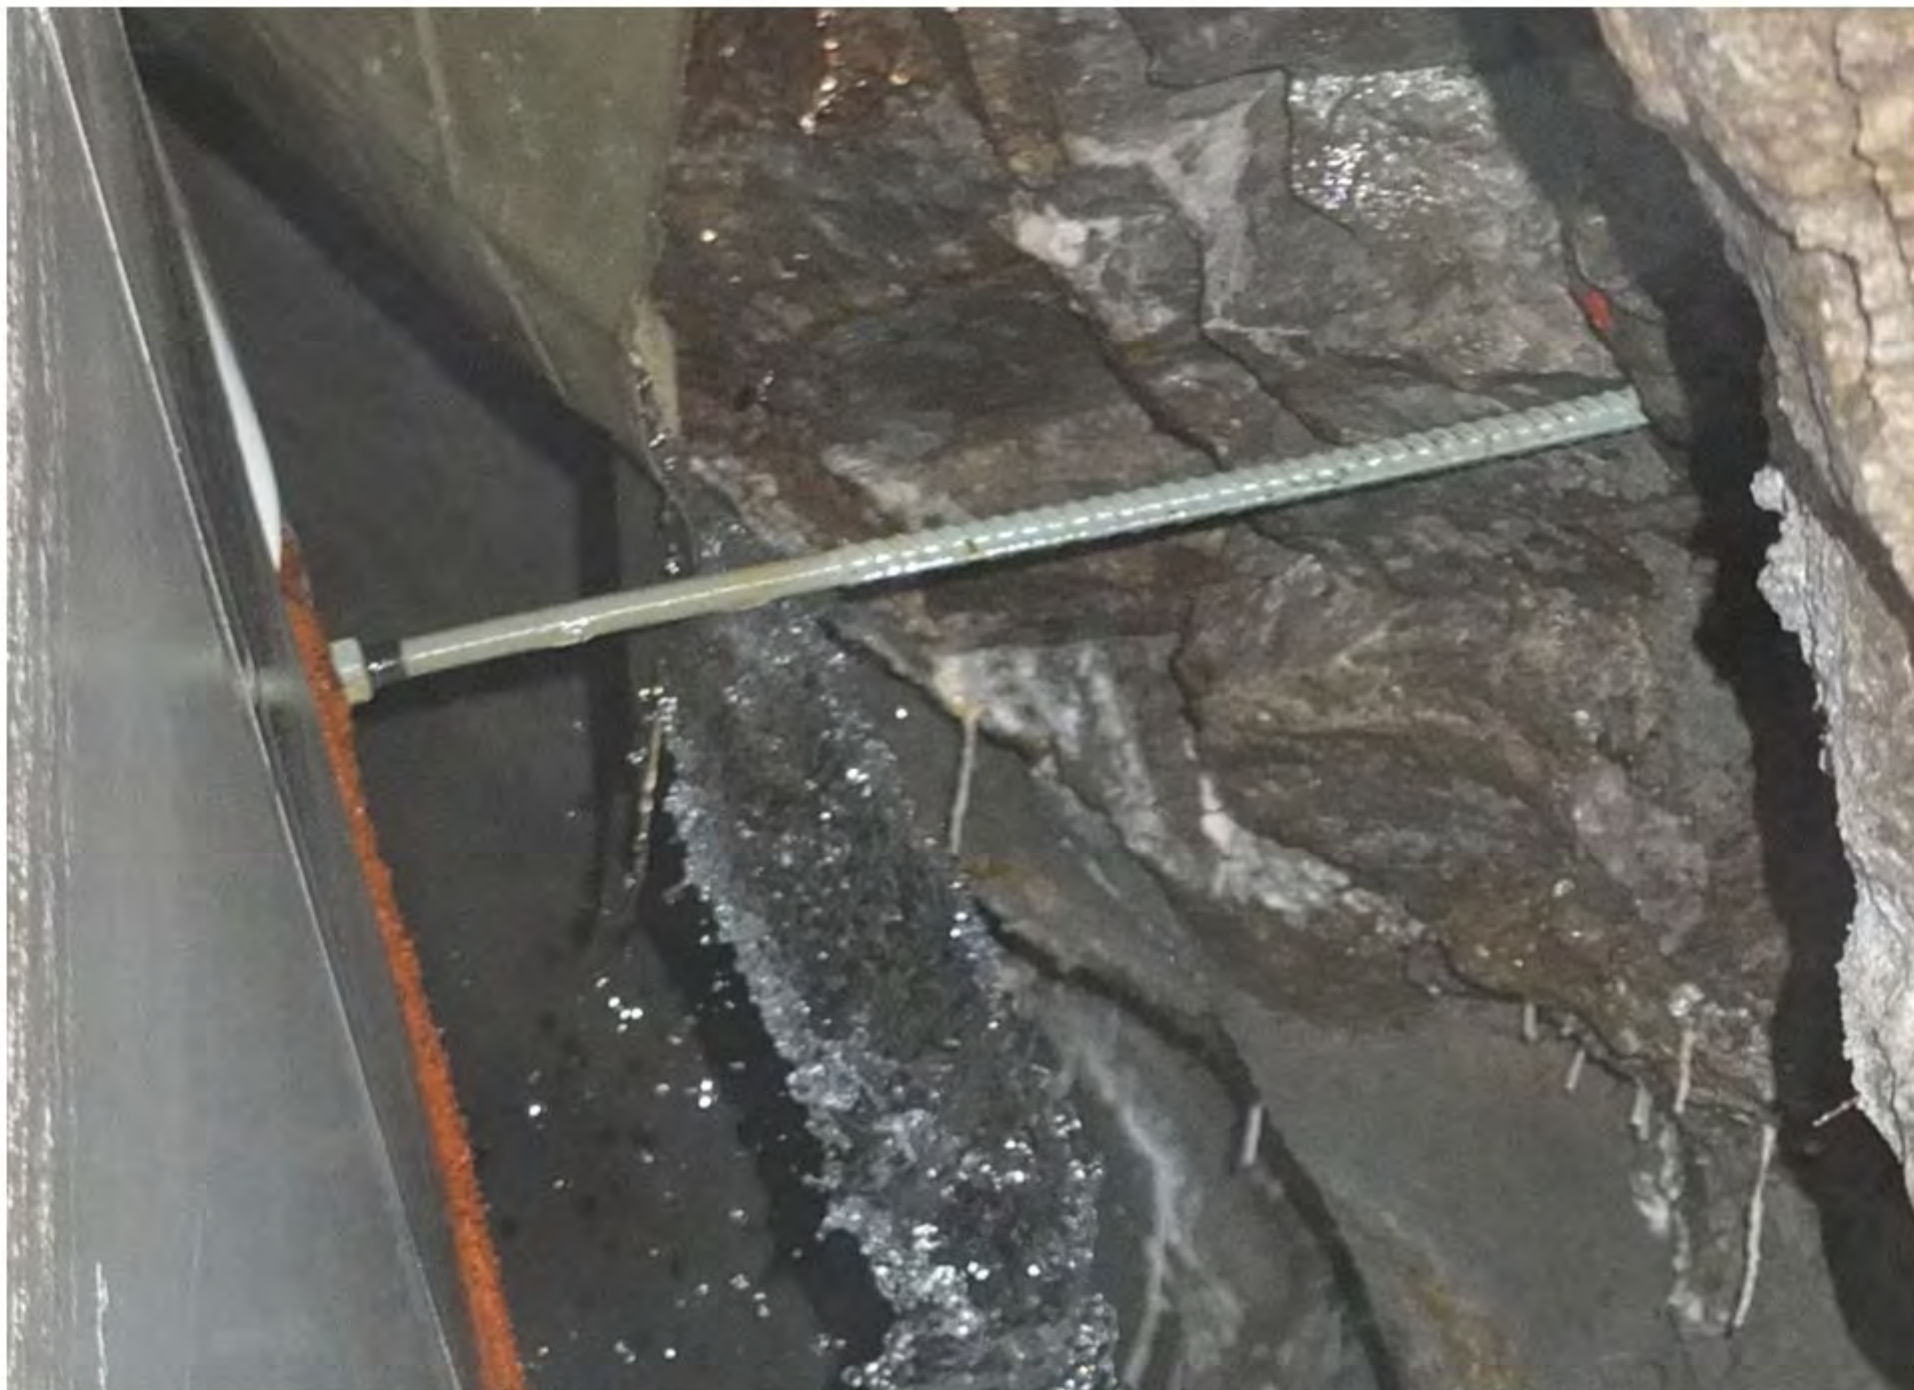
33 Combicoated festebolt i meget aggressivt miljø - Tilstand OK

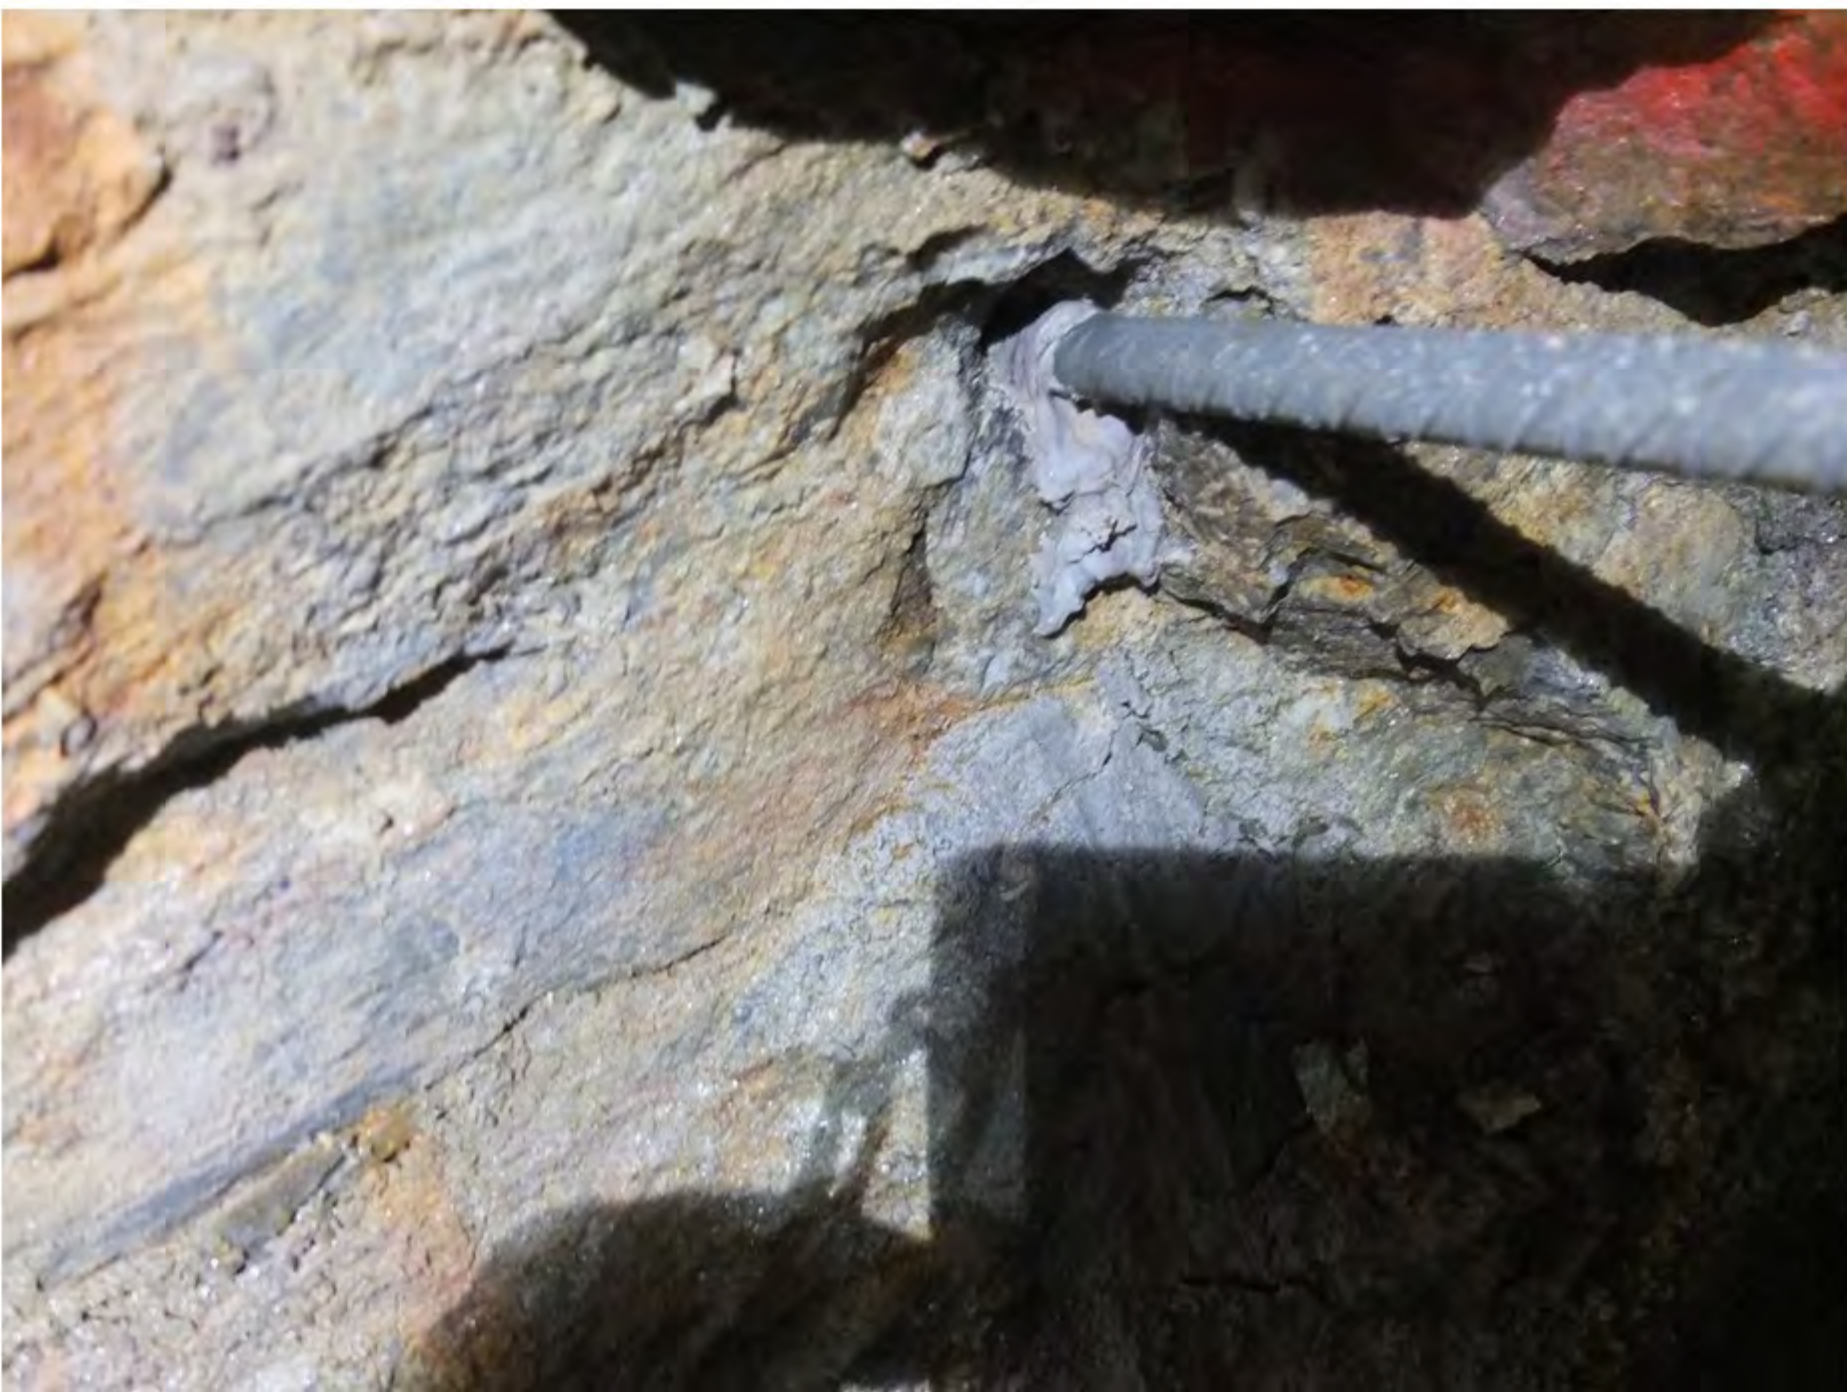
38 Festebolt tilfredsstillende innstøpt

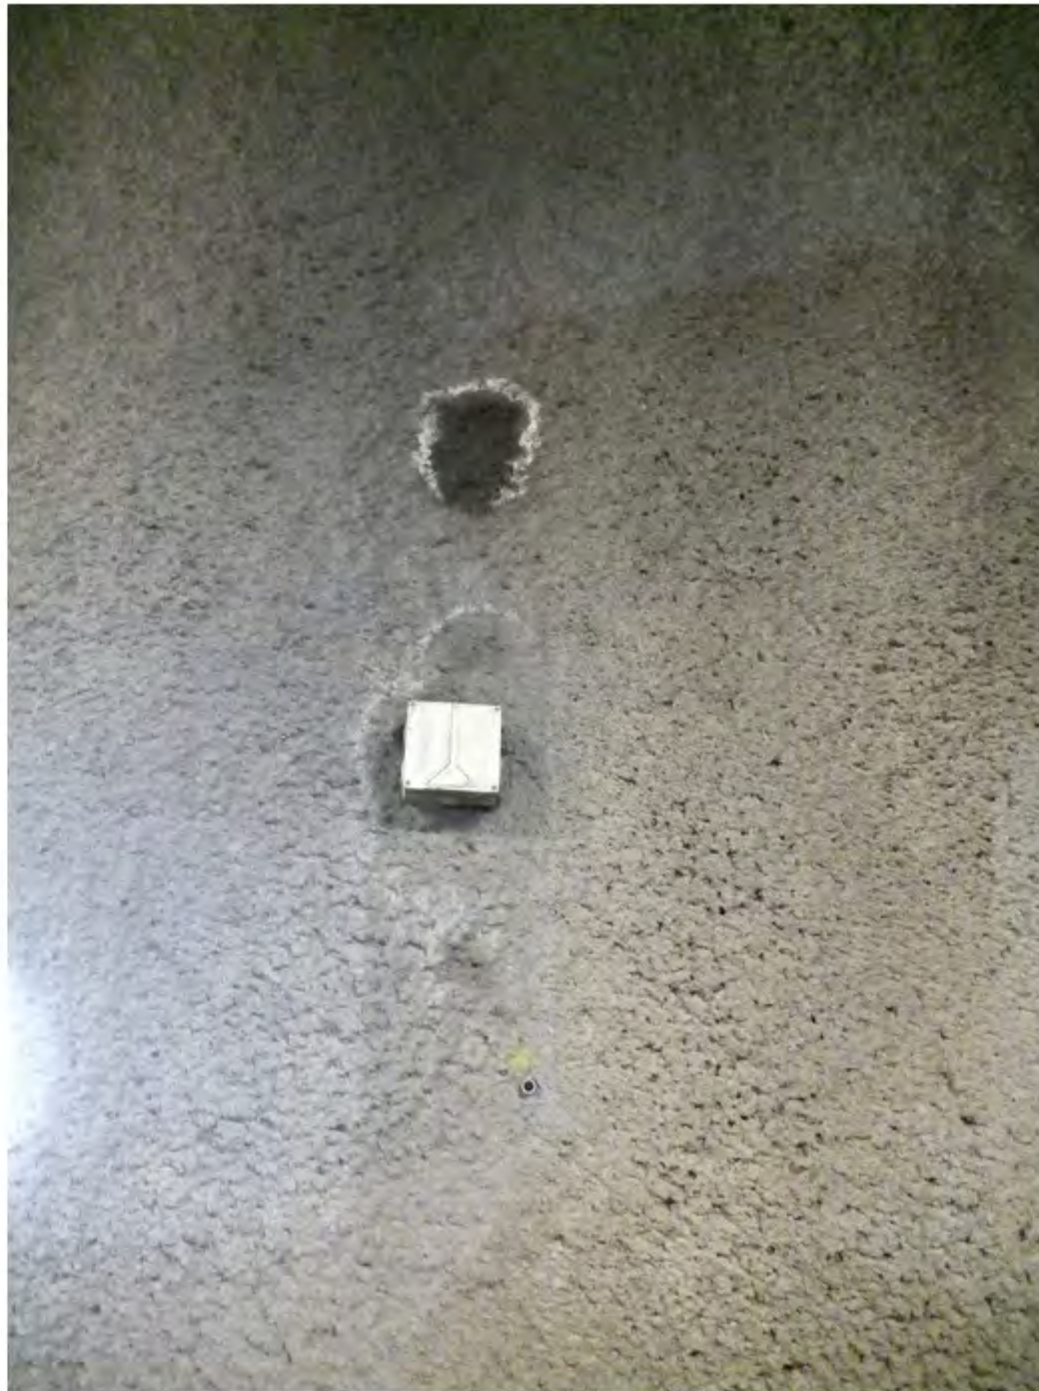
5 Detalj punktlekkasje

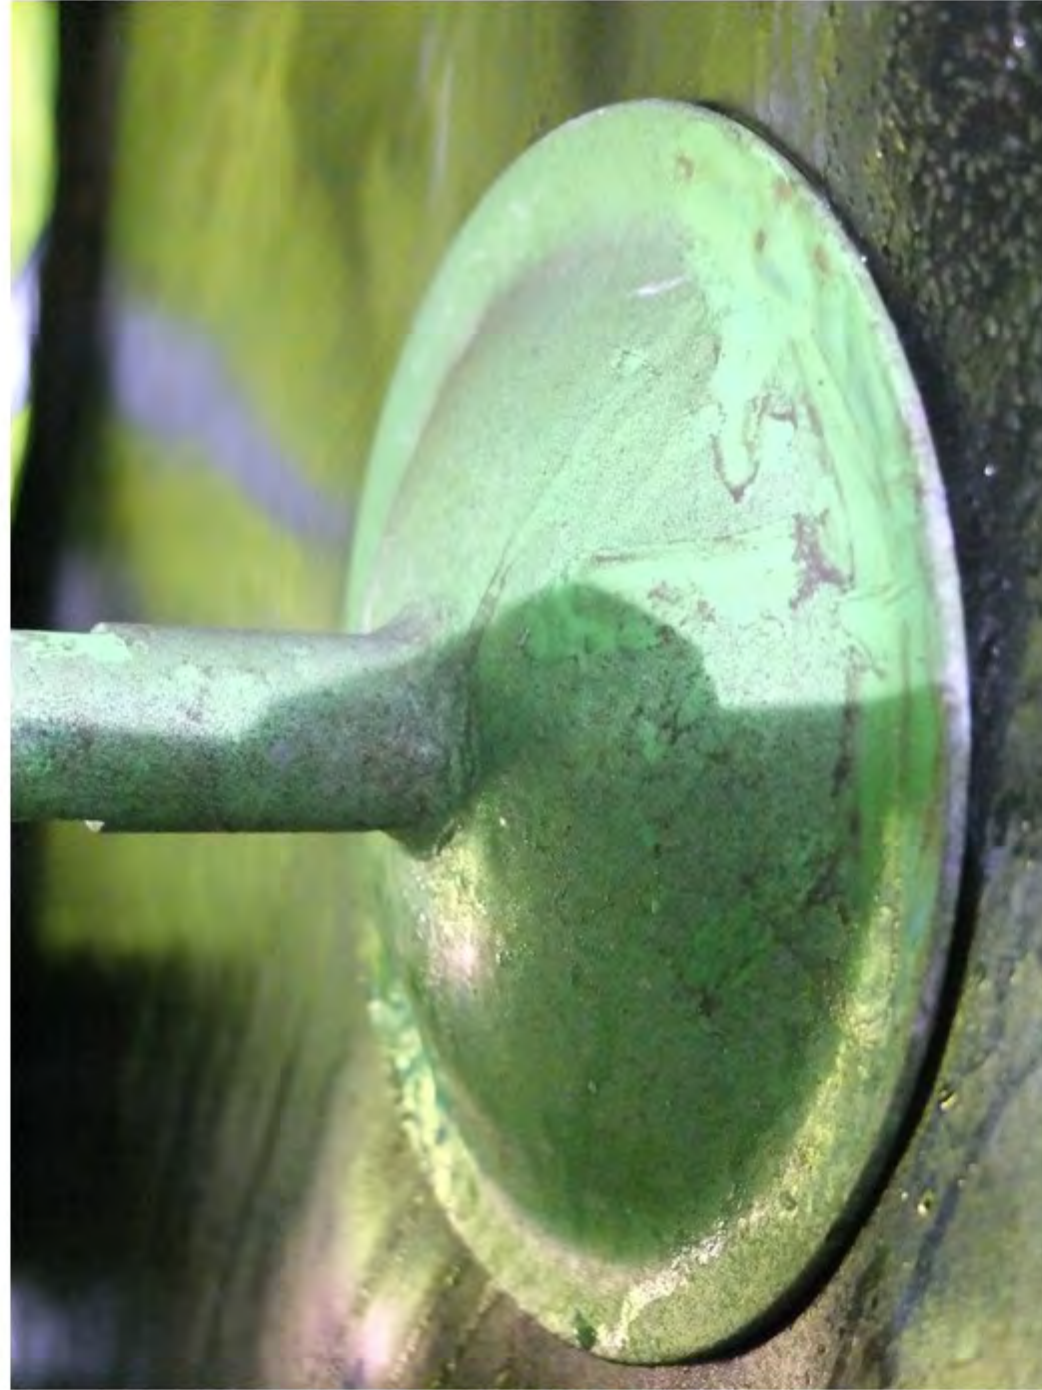
13 Bakskive - Noe blæring og lakkavskalling mot kant

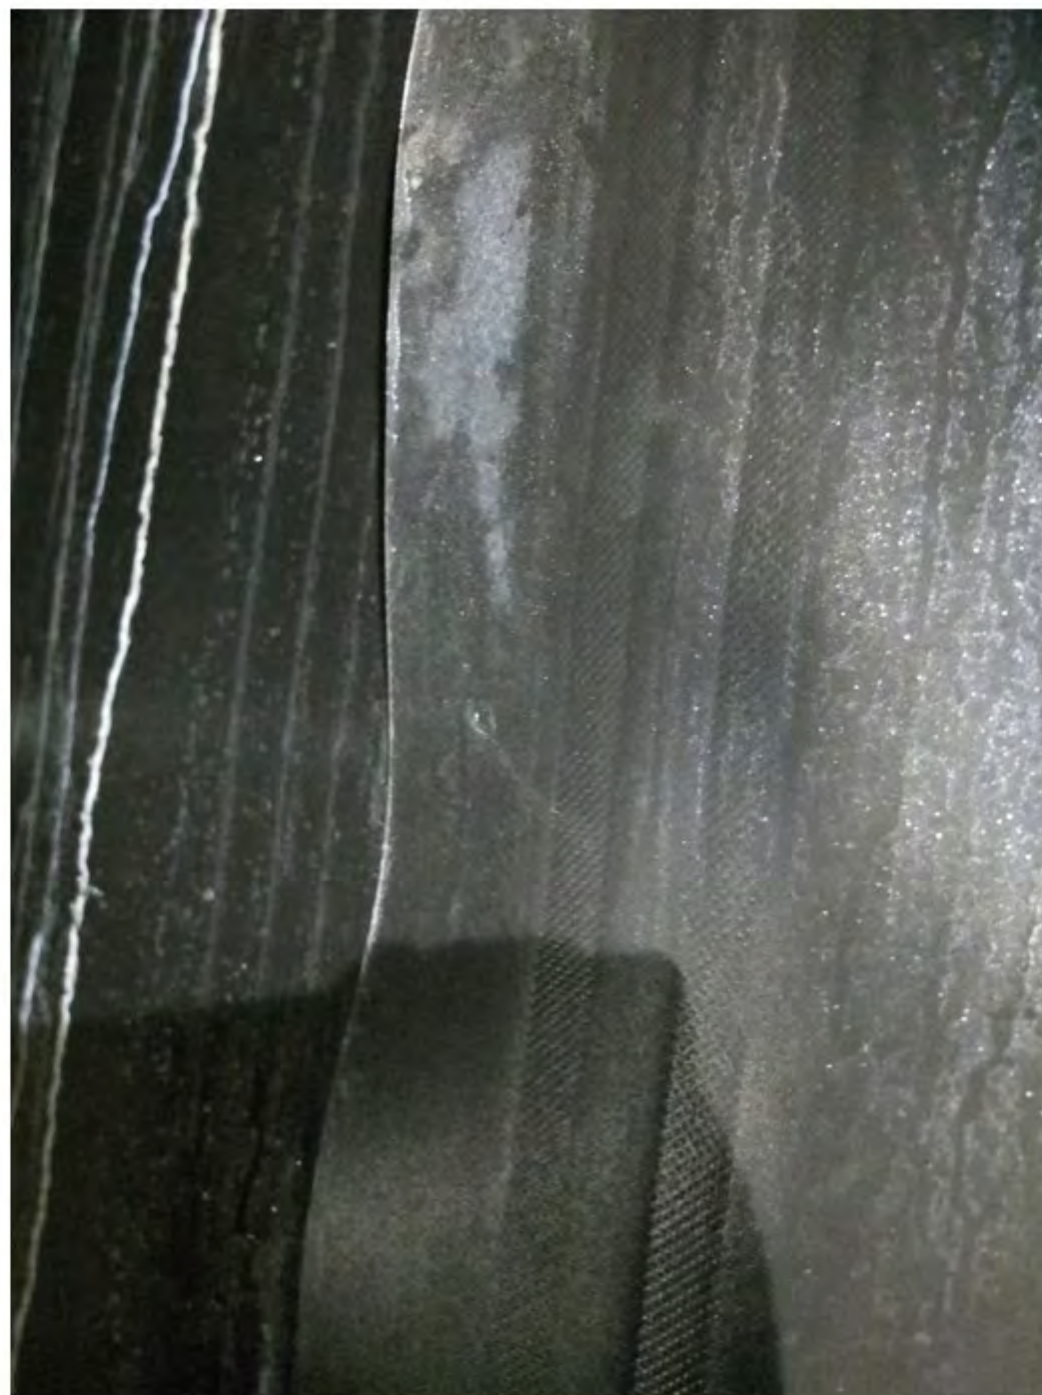
16 Dobbelsveis duk

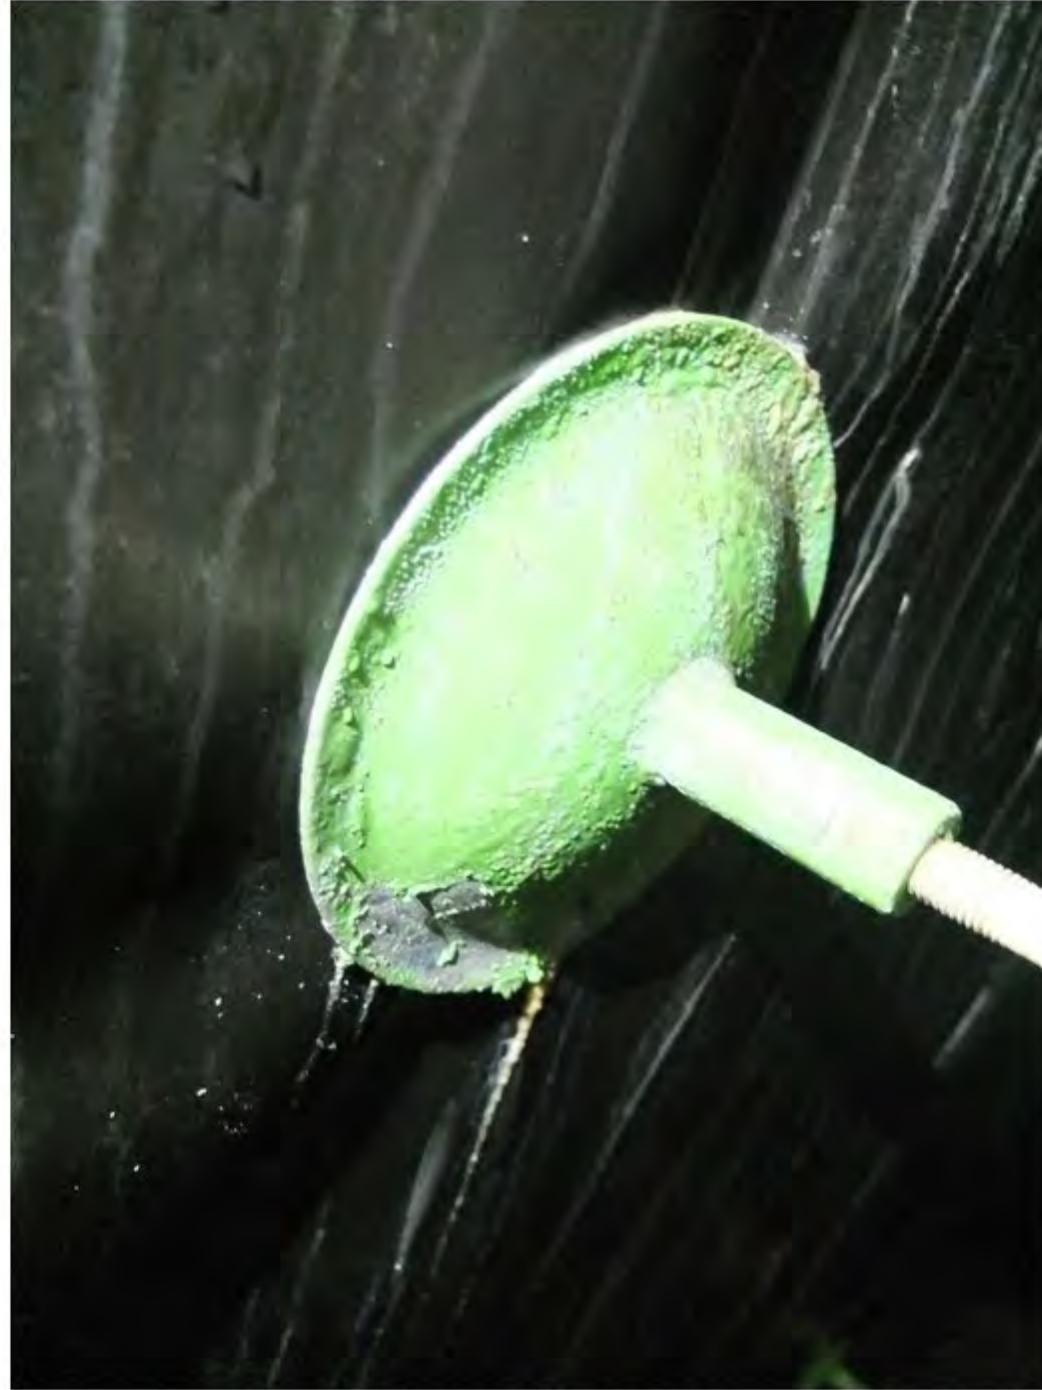
19 Blæring - Flassing lakk
