Tilstand av ulike typer vann- og frostsikringshvelv

Etatsprogrammet Varige konstruksjoner 2012-2015

Nr. 470

Christian Rønneberg og Trond A. Østmoen (Aas-Jakobsen AS)

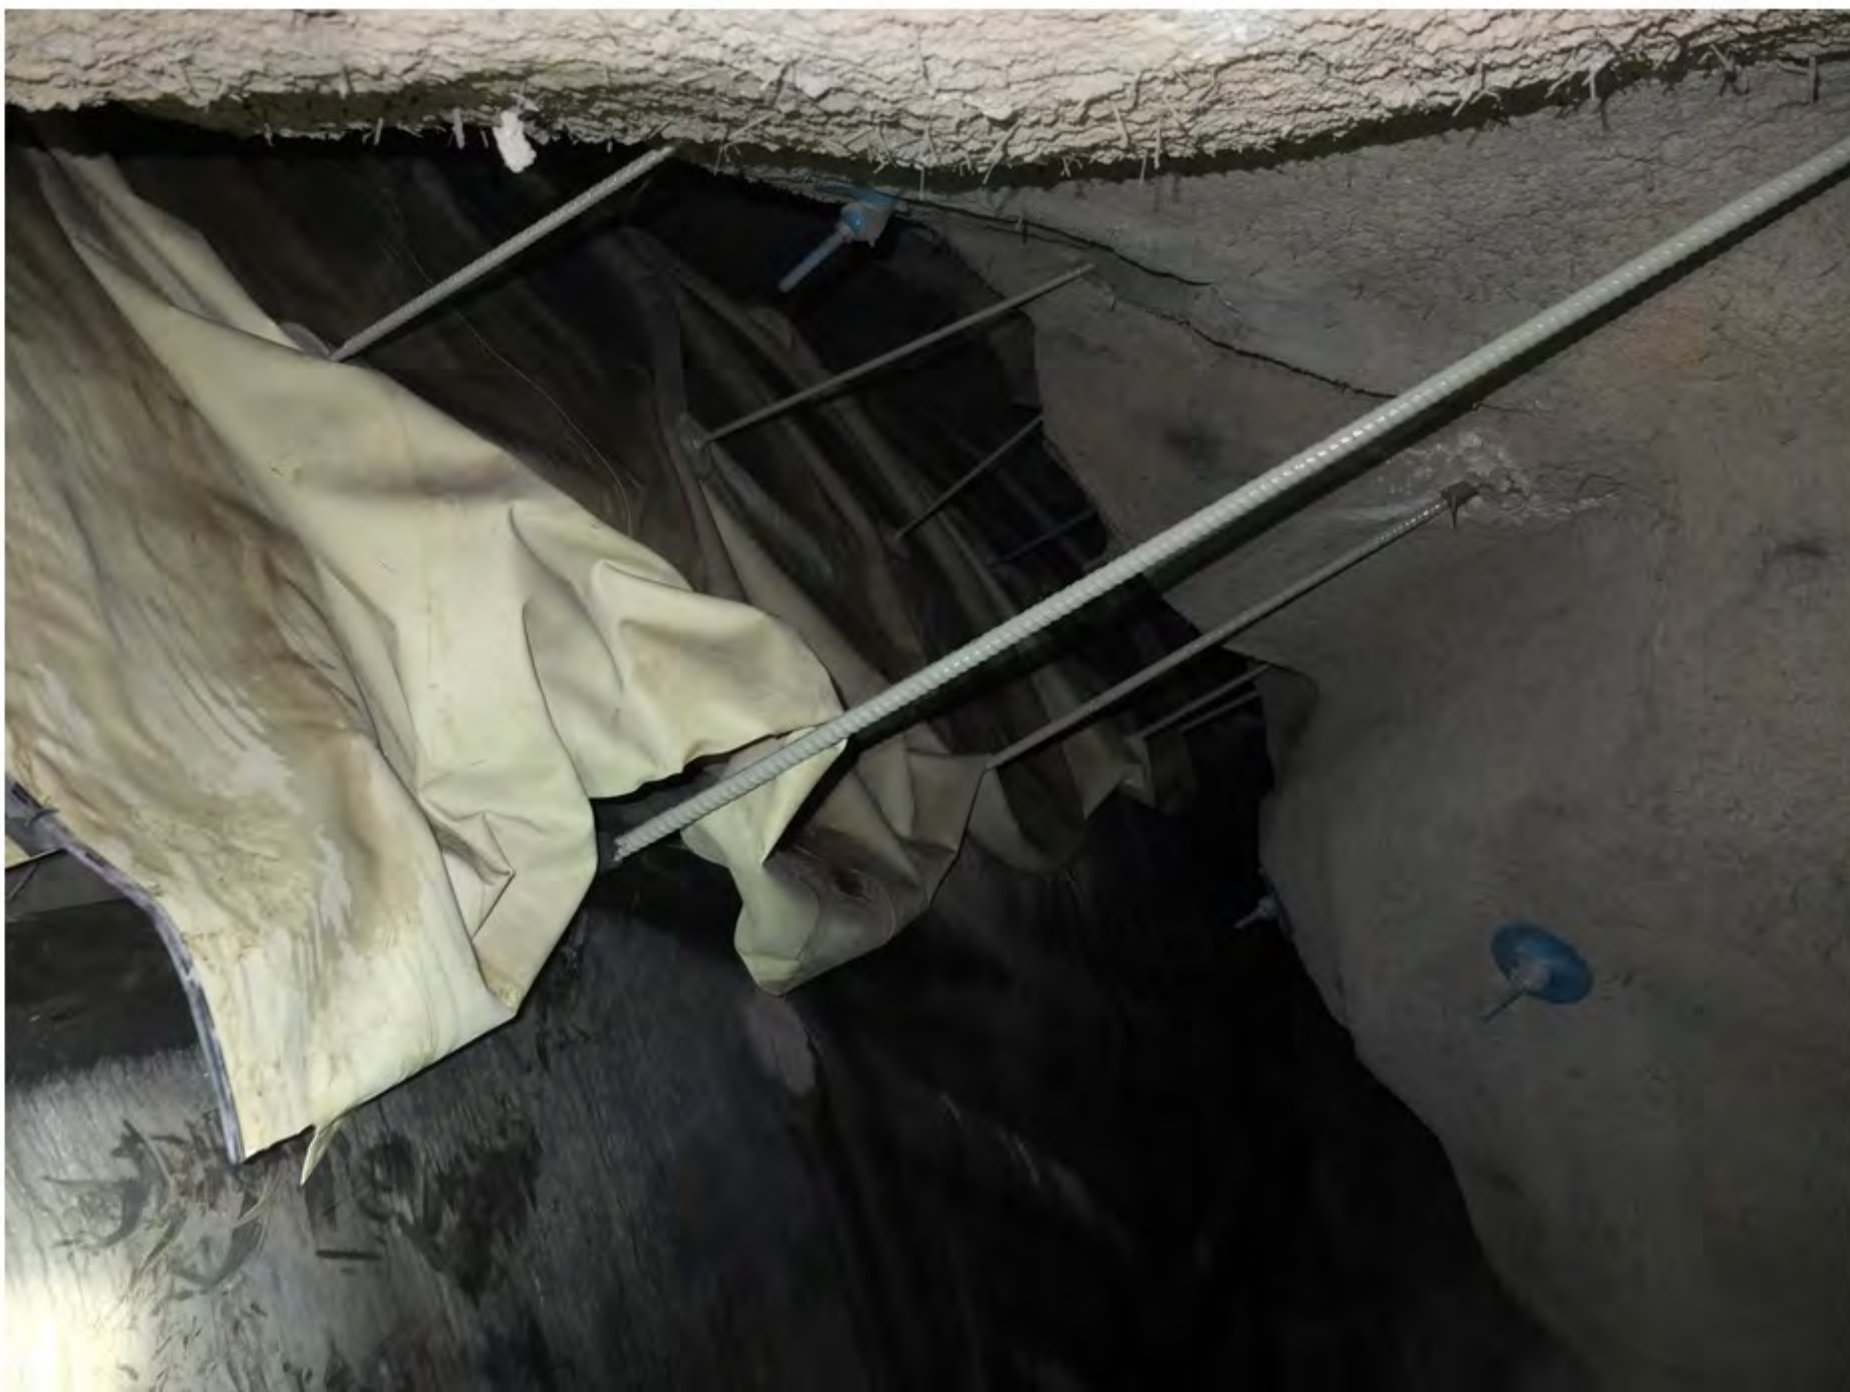
8 Ujevnheter på duk

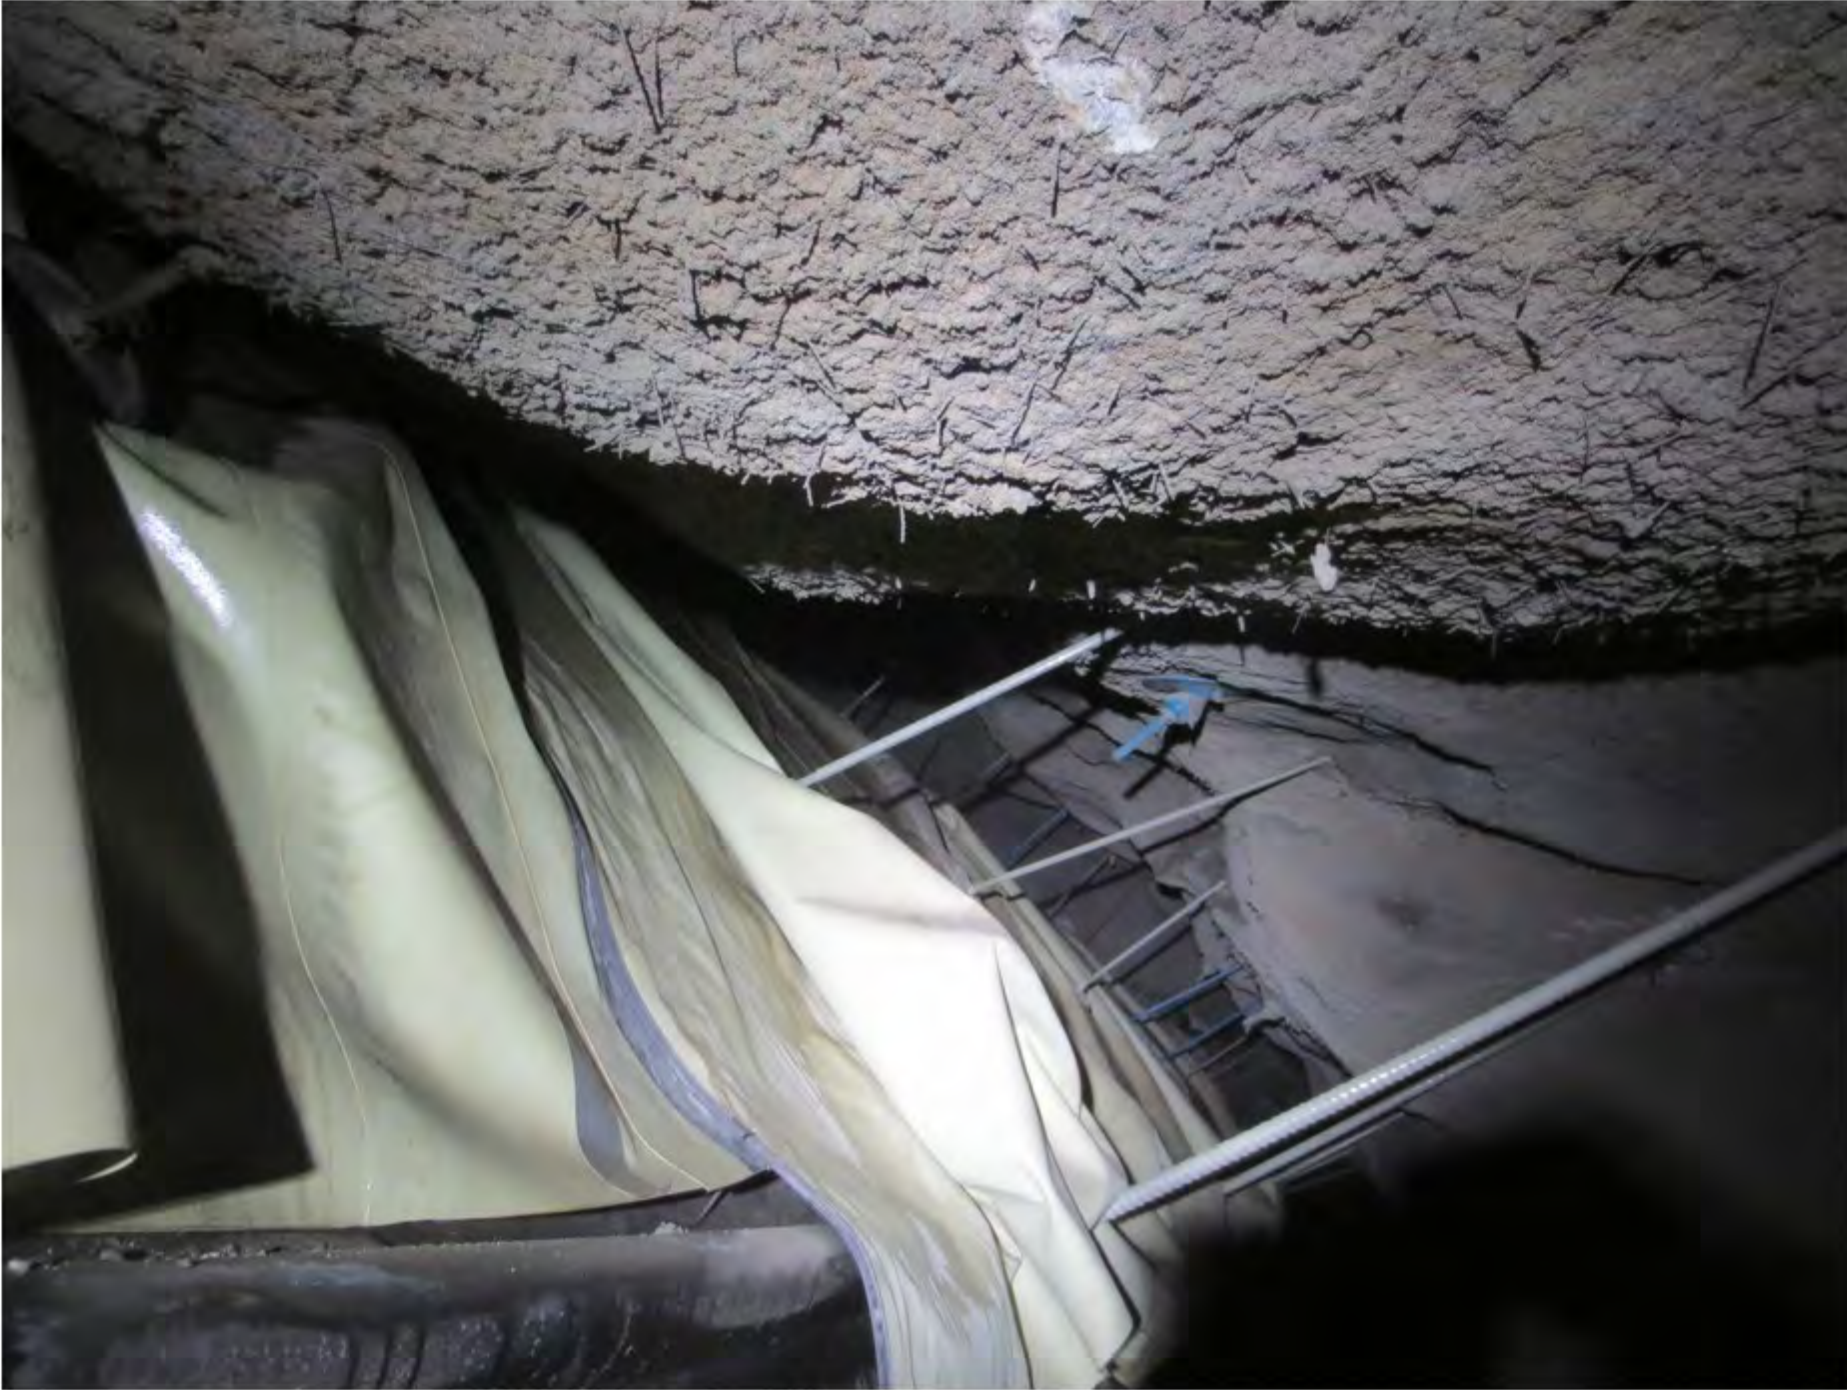
9 Ujevnheter på duk

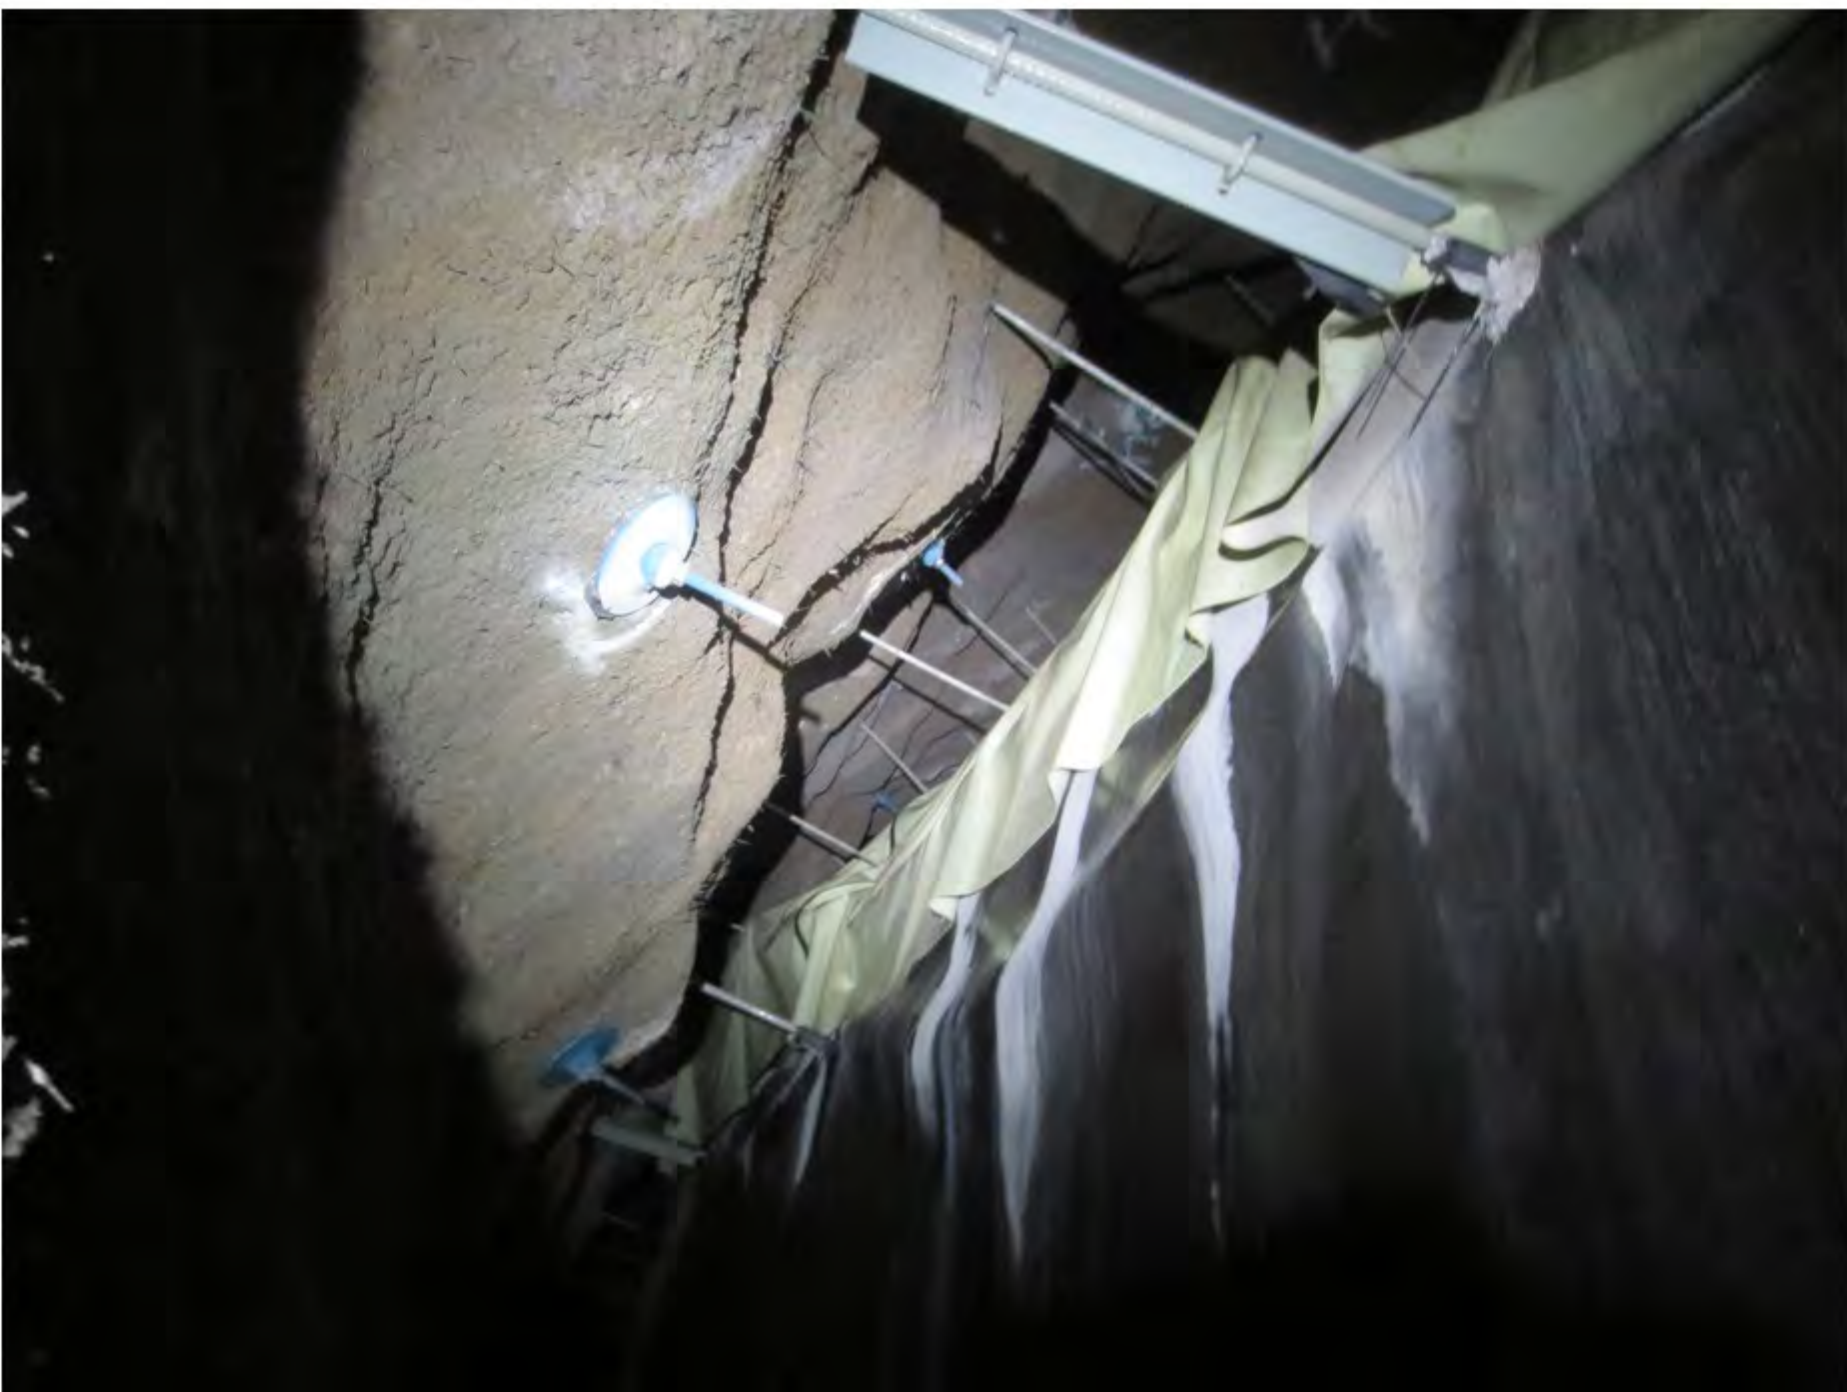
10 Ujevnheter på duk

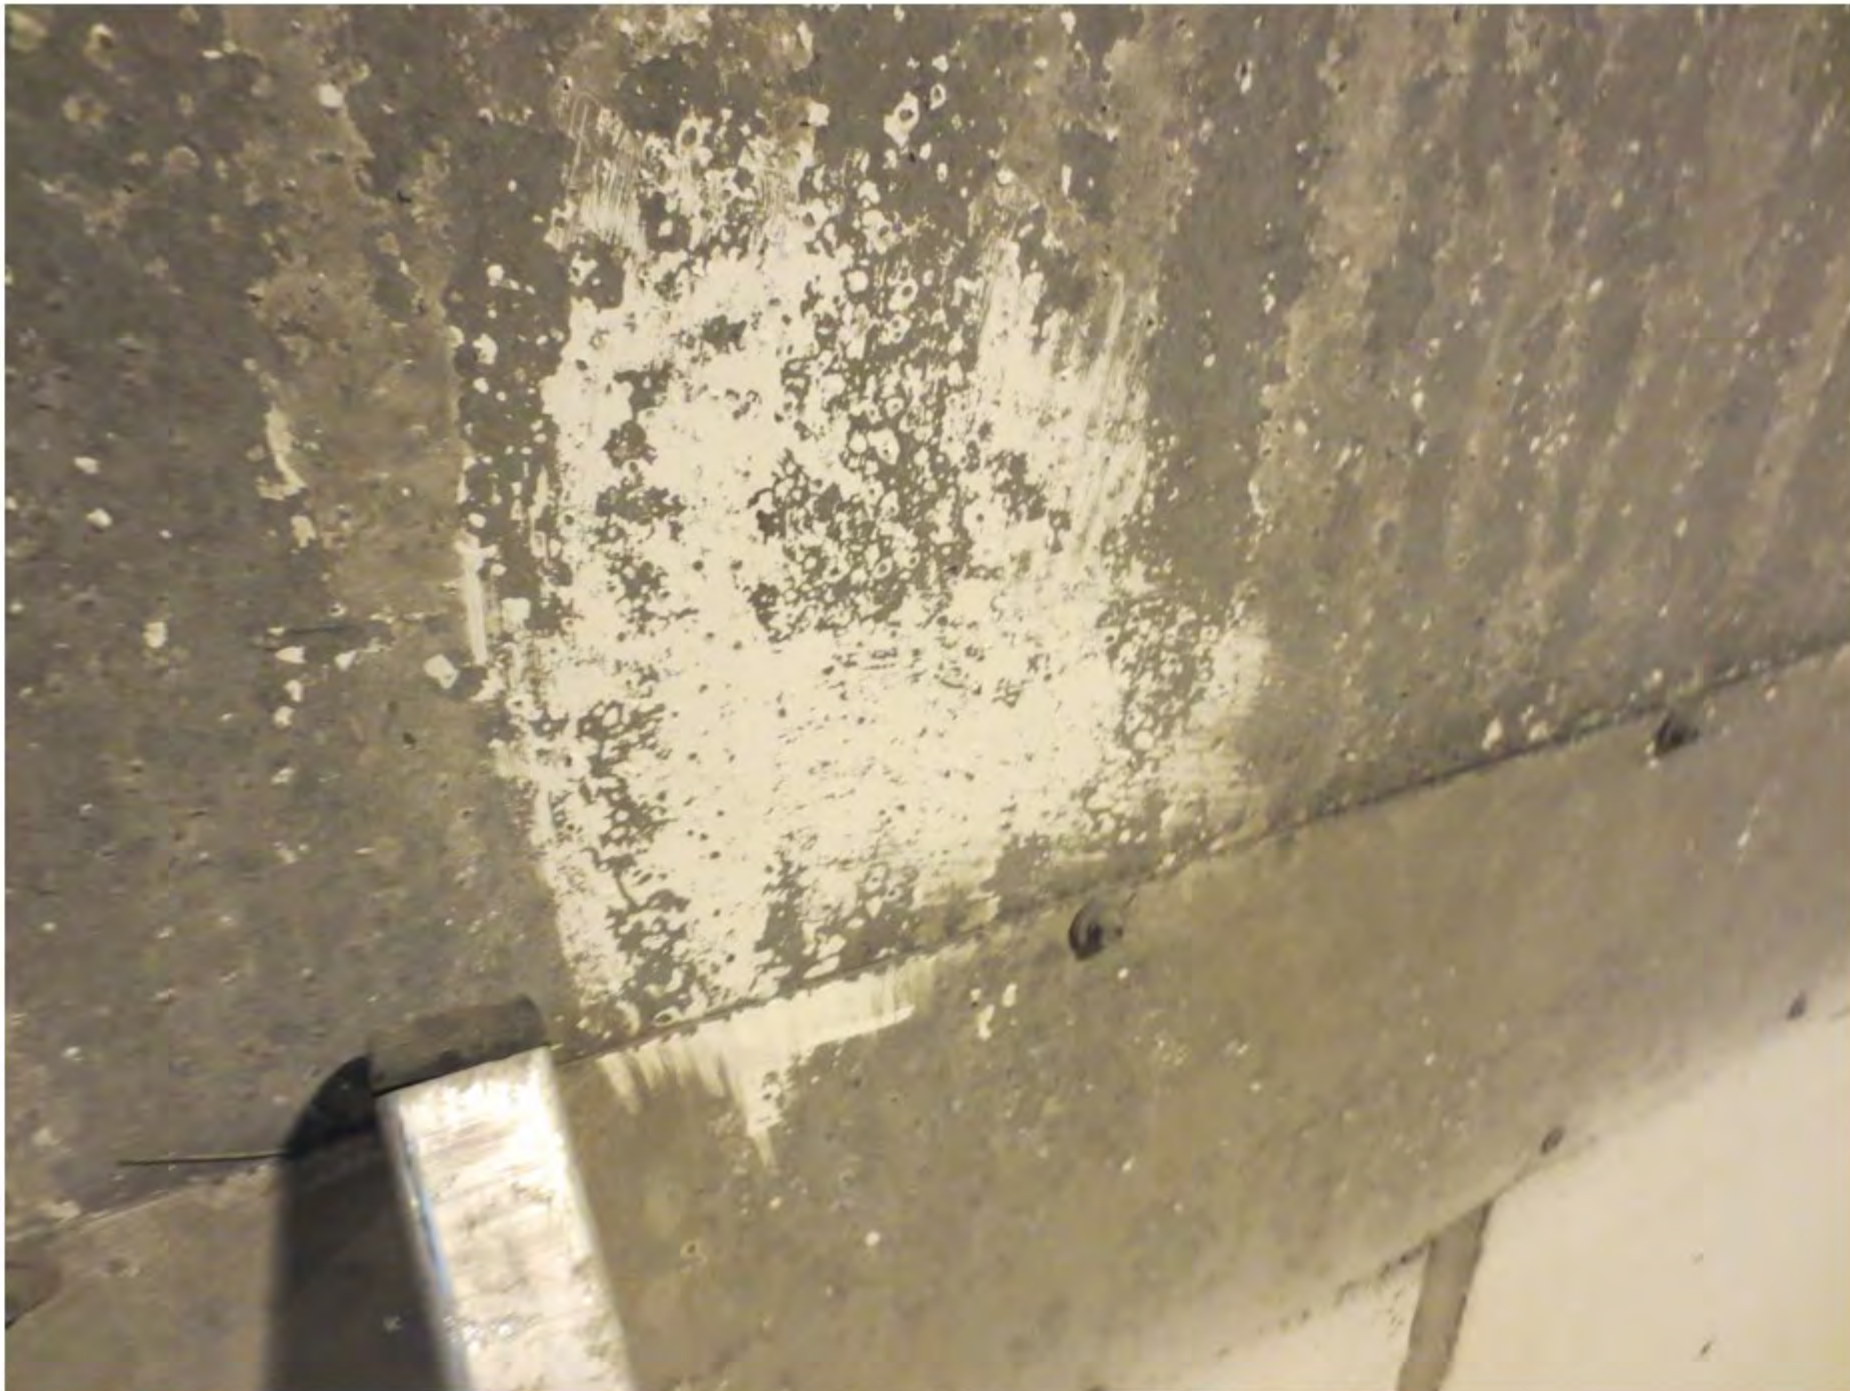
7 Prøvefelt hvor skitt er fjernet ved børsting og bruk av fille

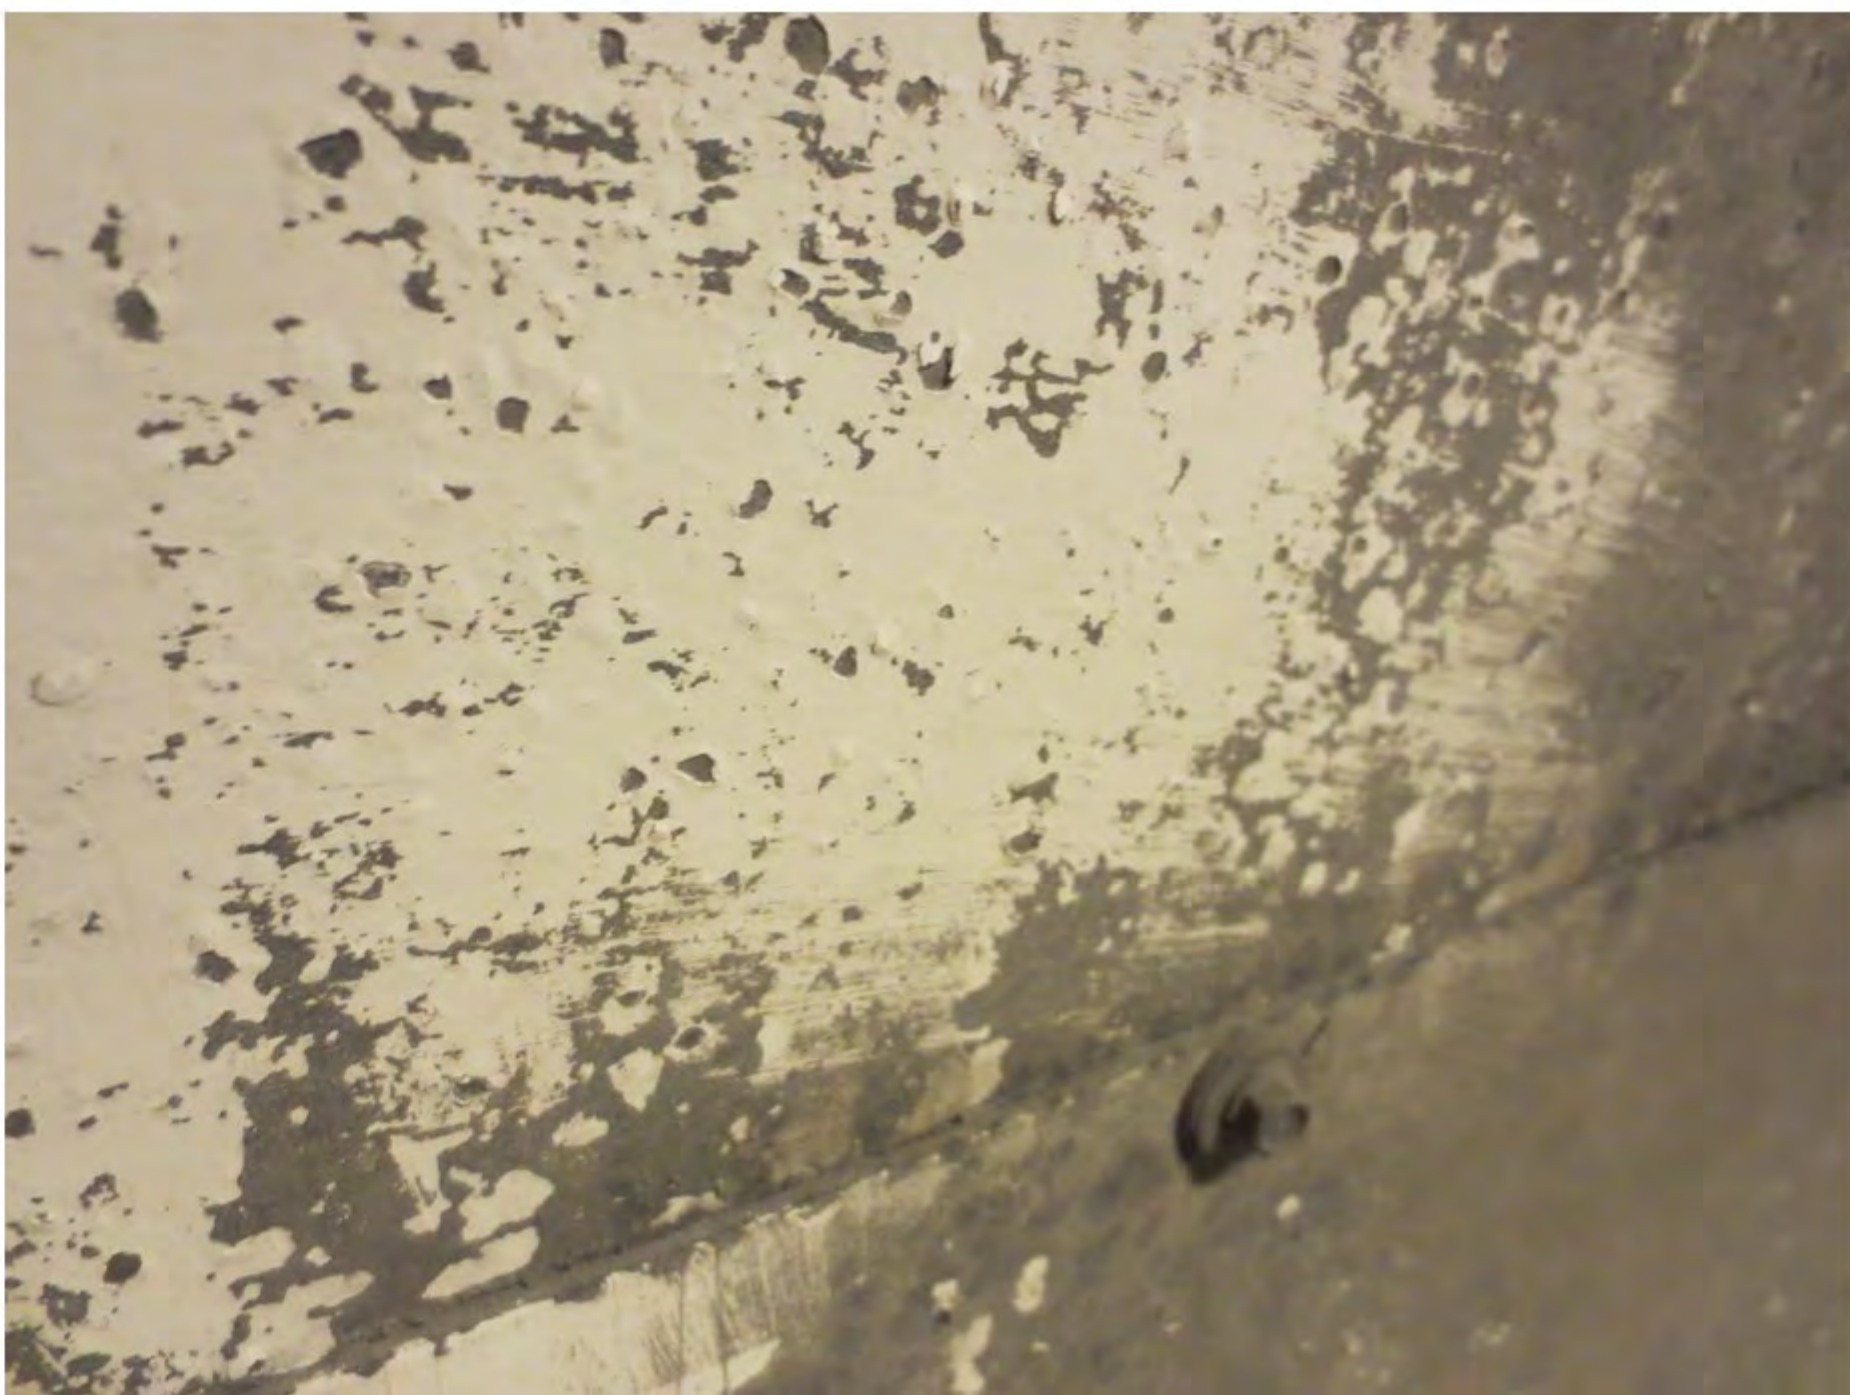
8 Blæredannelser i lakken

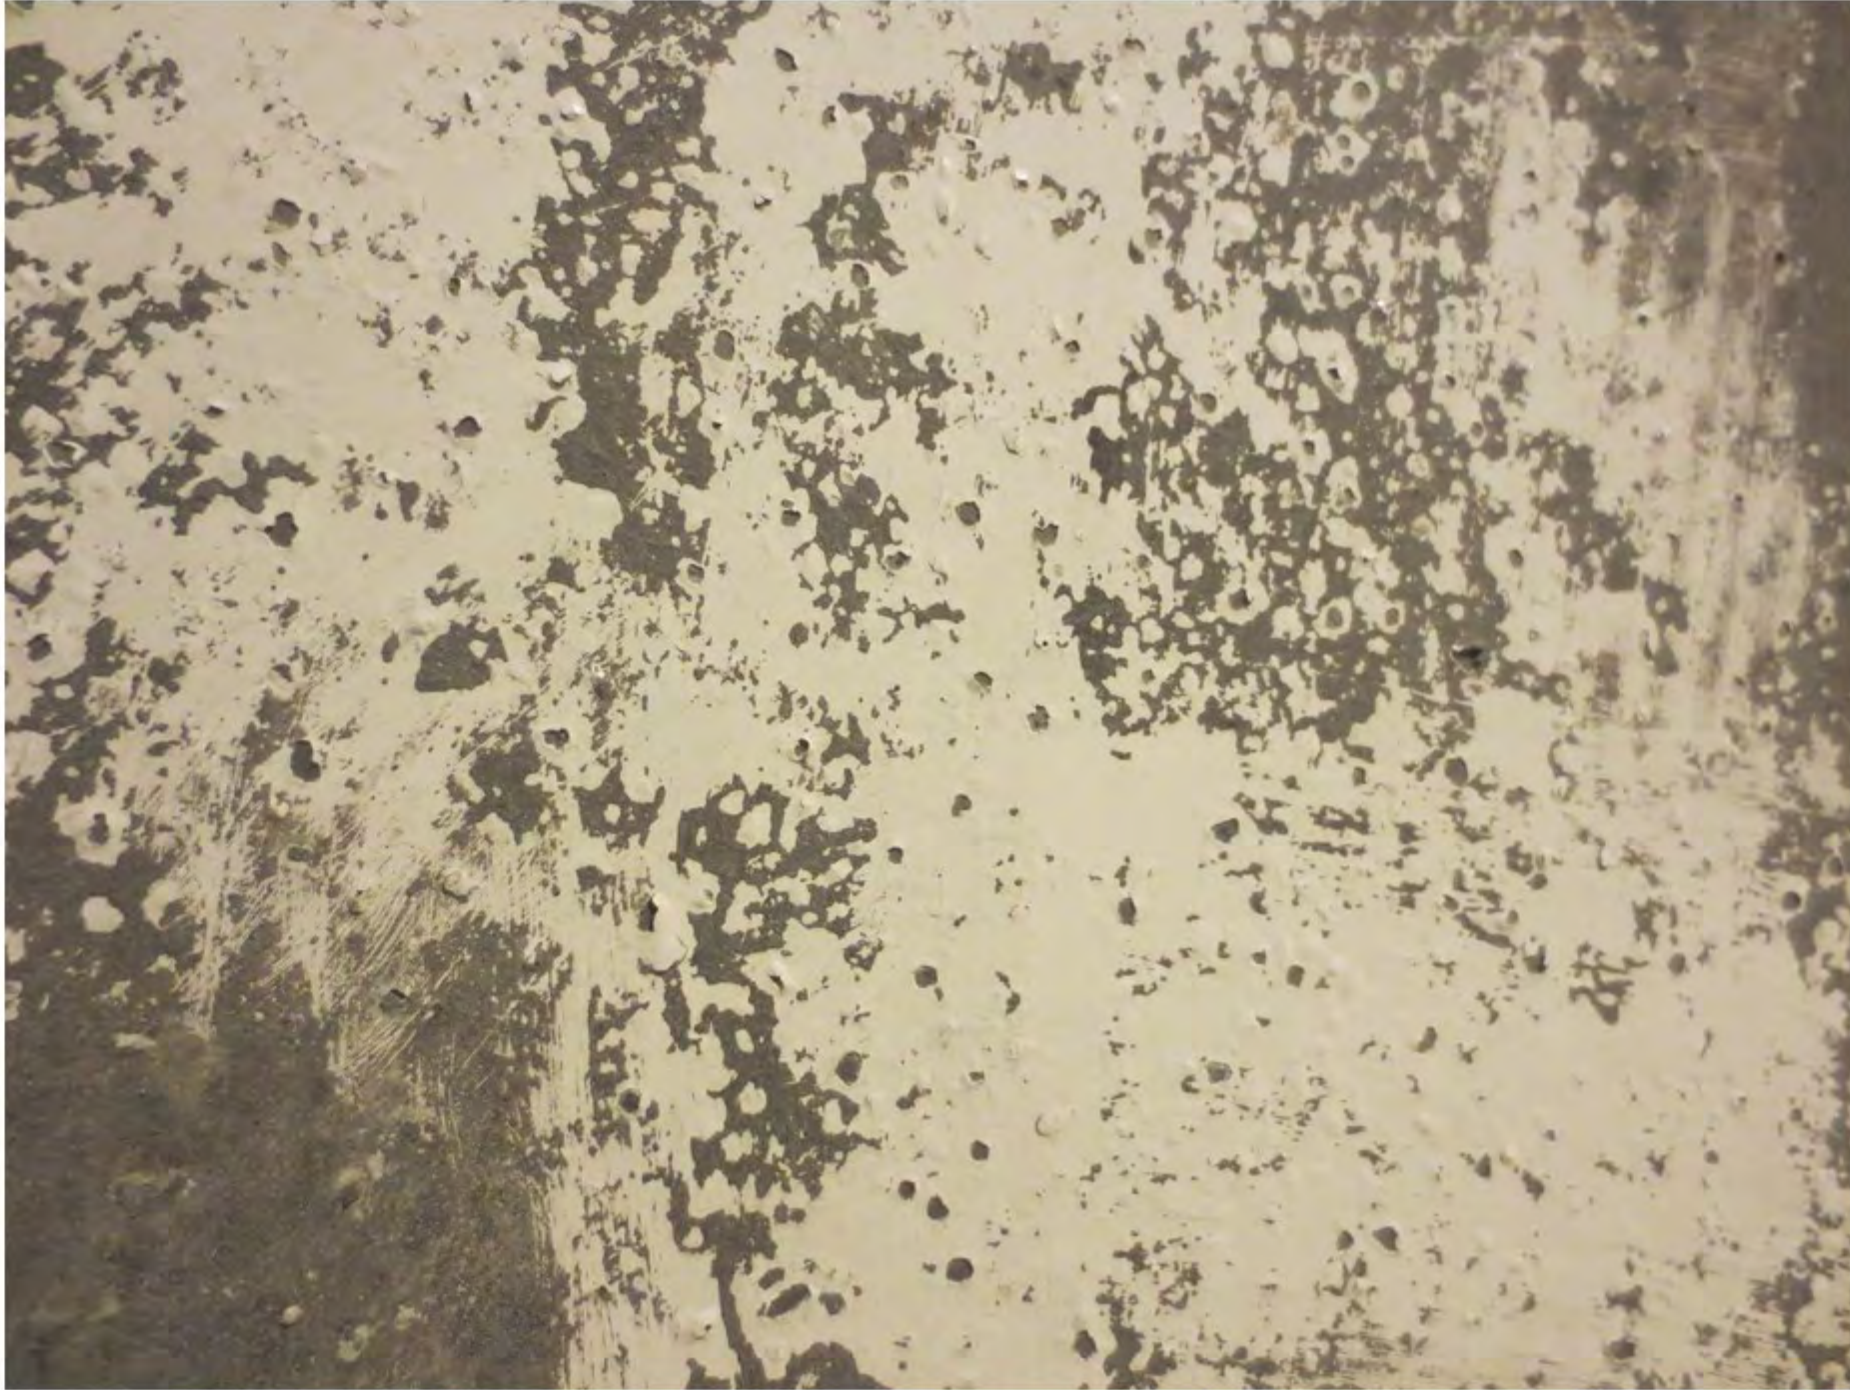
9 Blæredannelser og avflassing av lakk

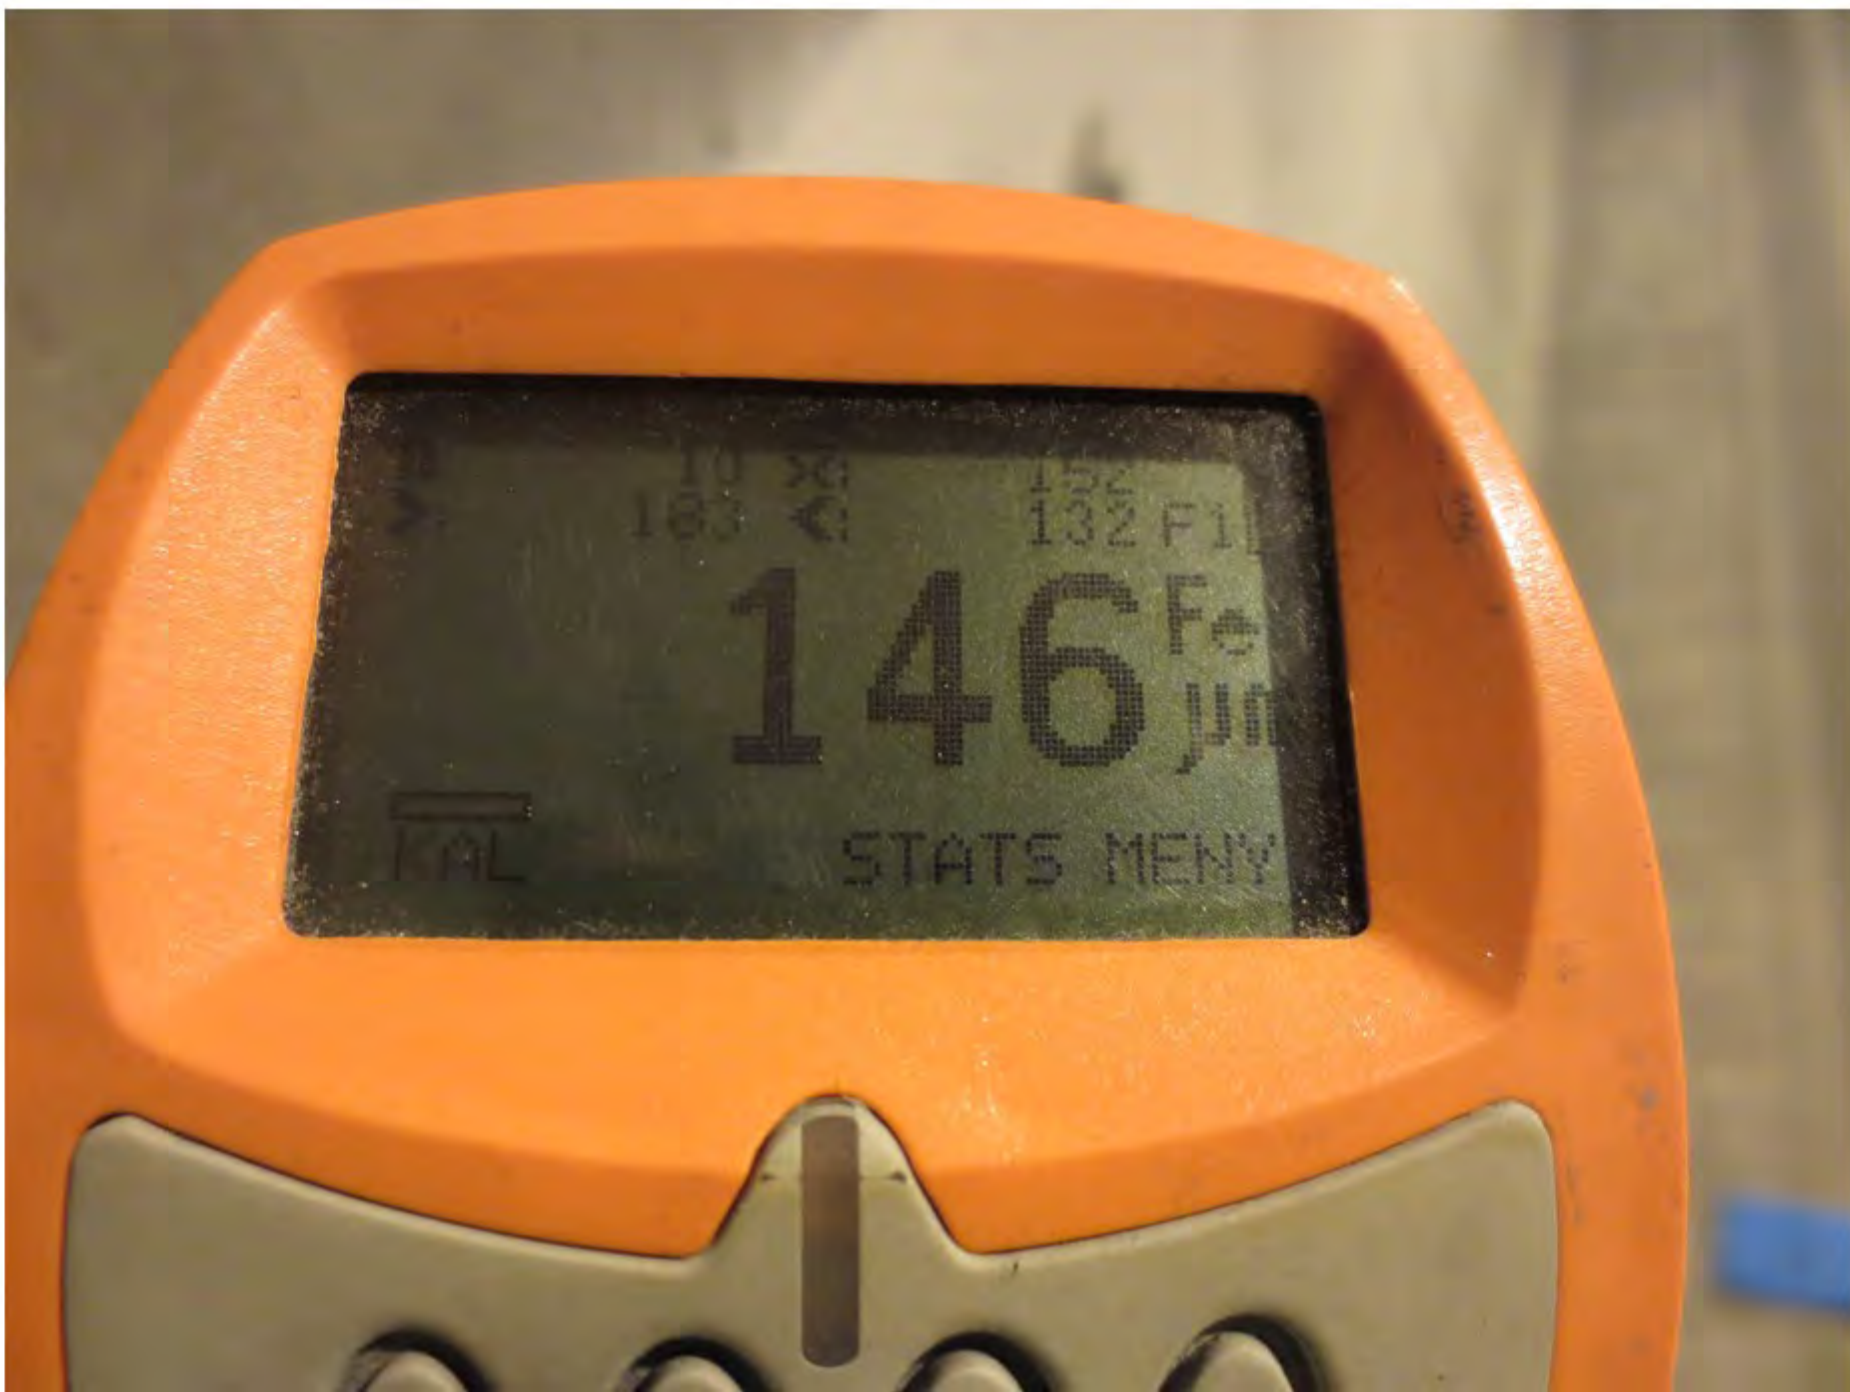
10 Tykkelse av overflatebehandling på prøvelfeltet - 146 my

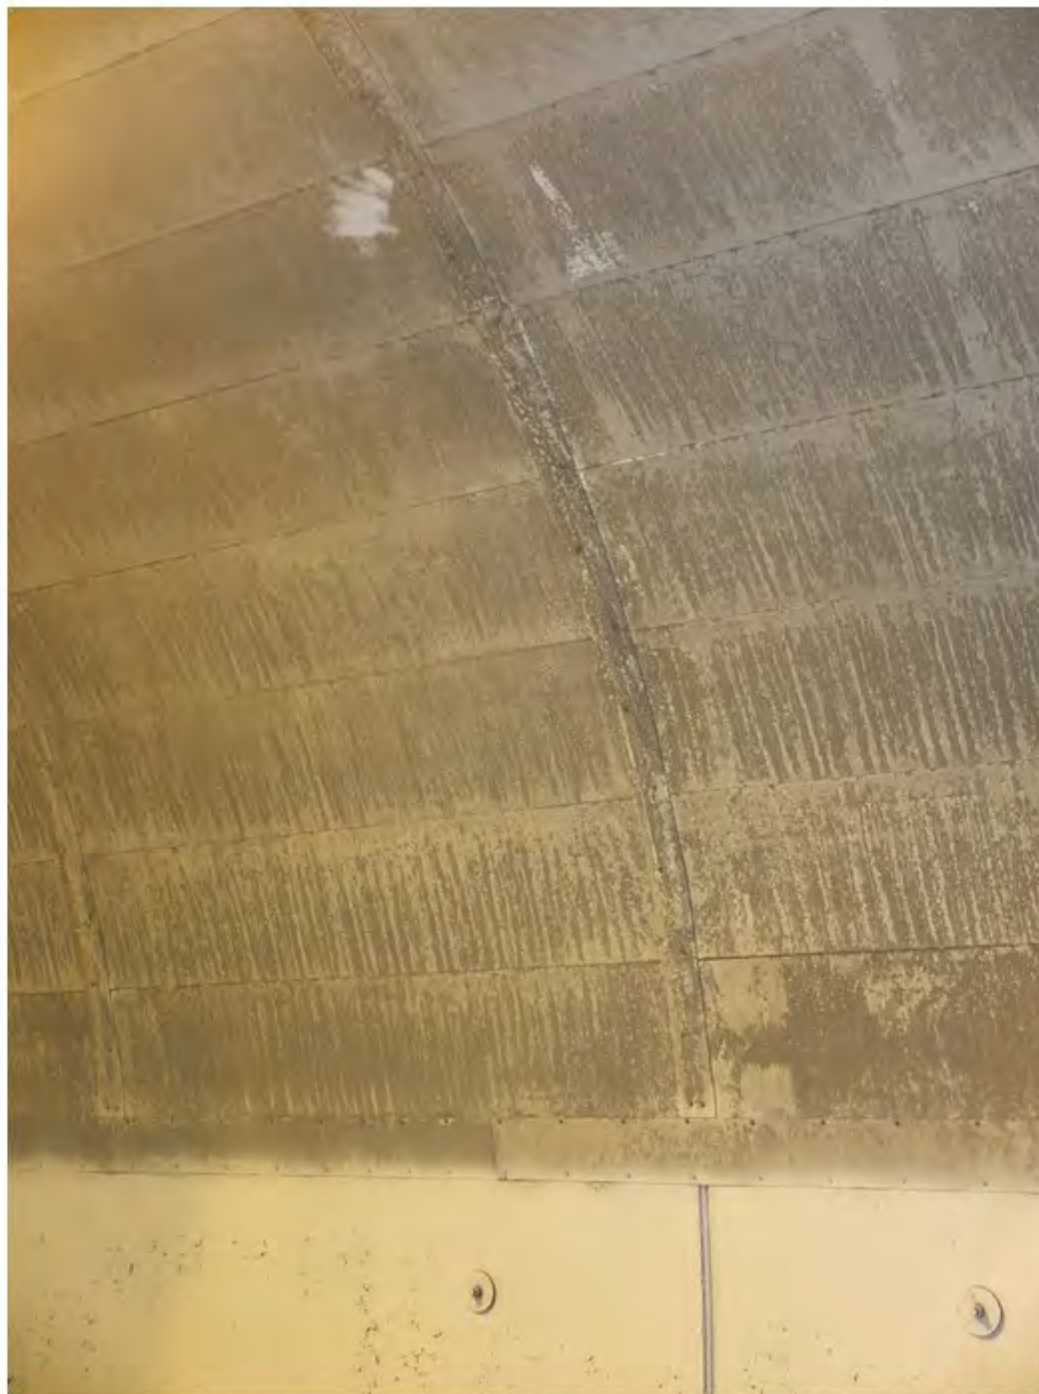
11 Prøvefelt plassert 3 meter over veggelement - Lys flekk er detaljinspisert

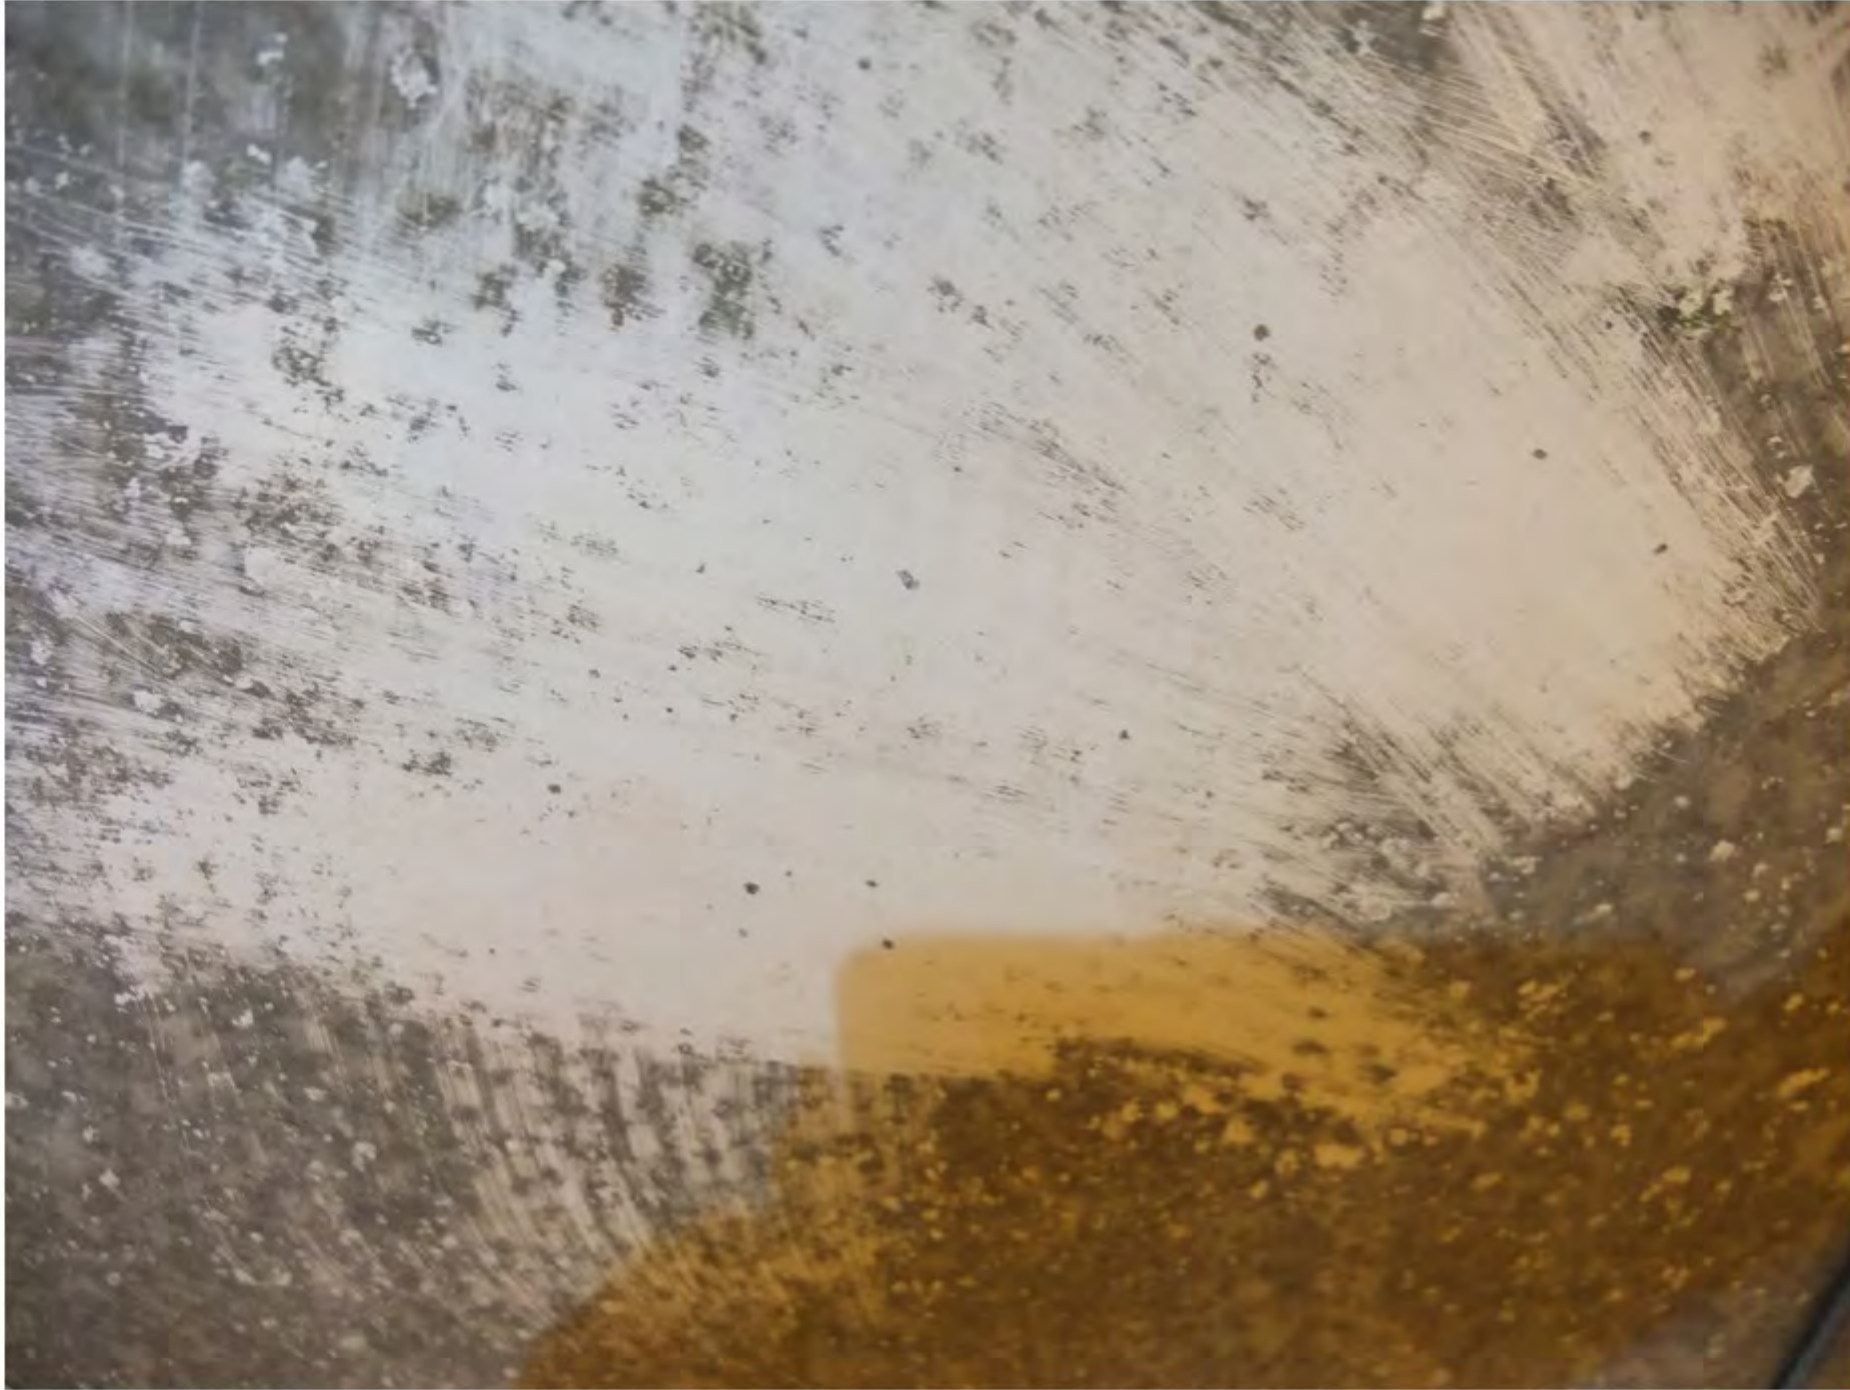
For AluWay isolert platehvelv er hvelvets anslåtte levetid etter vår vurdering begrenset av levetid på stålkassetene som spenner mellom bæreprofiler i tverretningen. Etter 30 år vurderer vi at korrosjonsbeskyttelsen på platene er tæret bort. Da vil stålet i kassetene kunne korrodere slik at bæreevnen gradvis svekkes. Etter noe tid vil det da være risiko for nedfall av kassetter i trafikkrommet.

13 Rengjort prøvelfelt viser blæring og avflassing av lakk
