Tilstand av ulike typer vann- og frostsikringshvelv

Etatsprogrammet Varige konstruksjoner 2012-2015

Nr. 470

Christian Rønneberg og Trond A. Østmoen (Aas-Jakobsen AS)

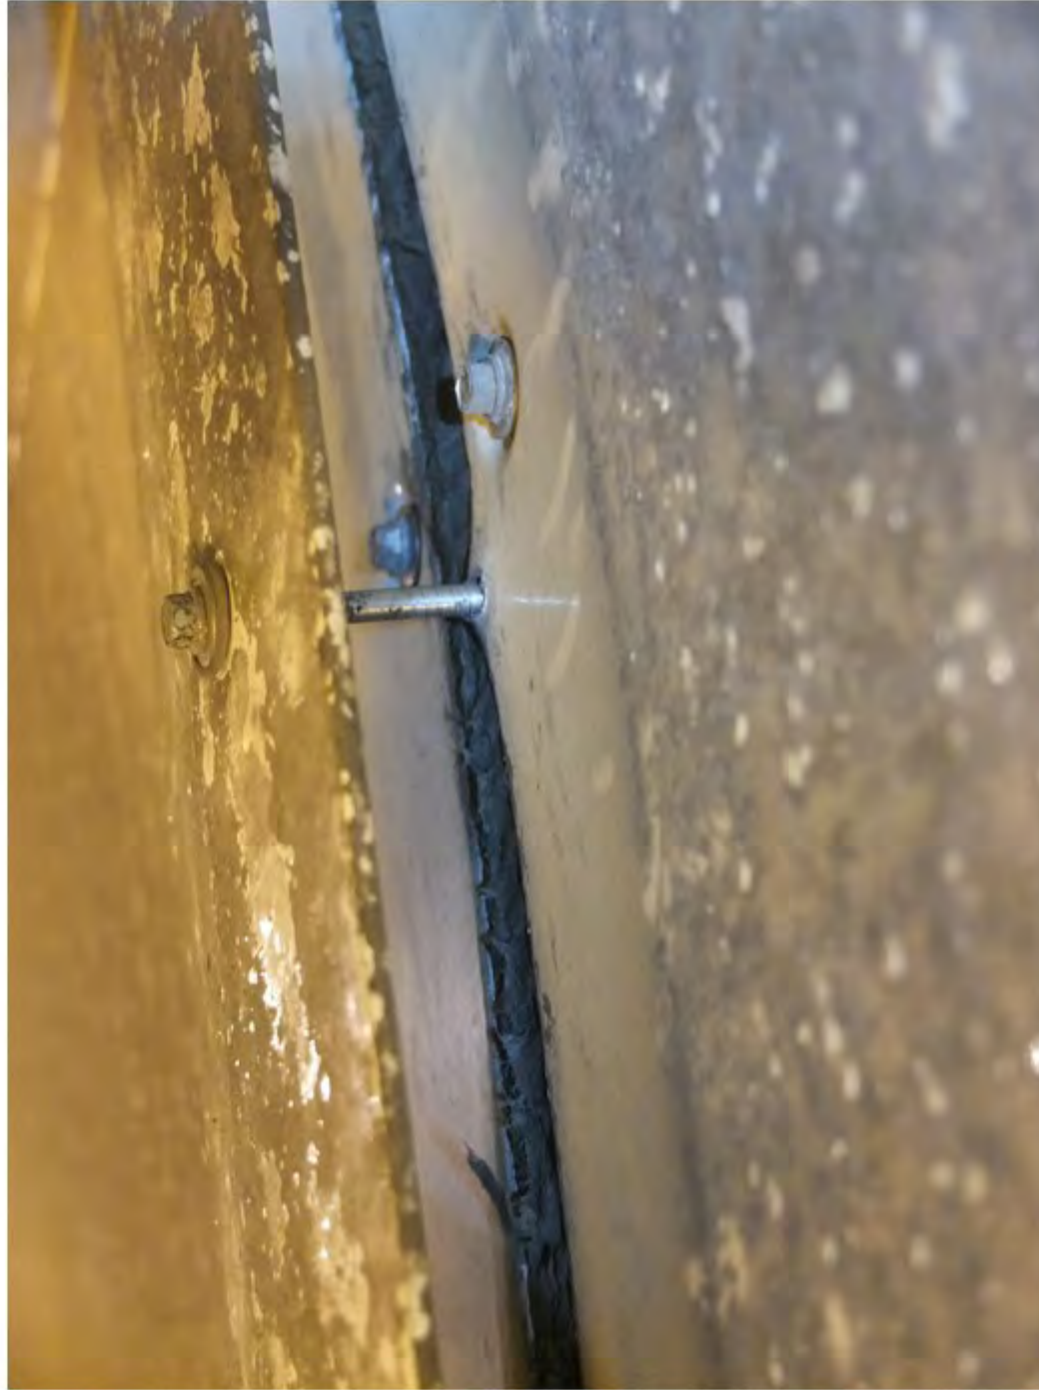
17 Festebolter for kassetene under dekkbeslaget

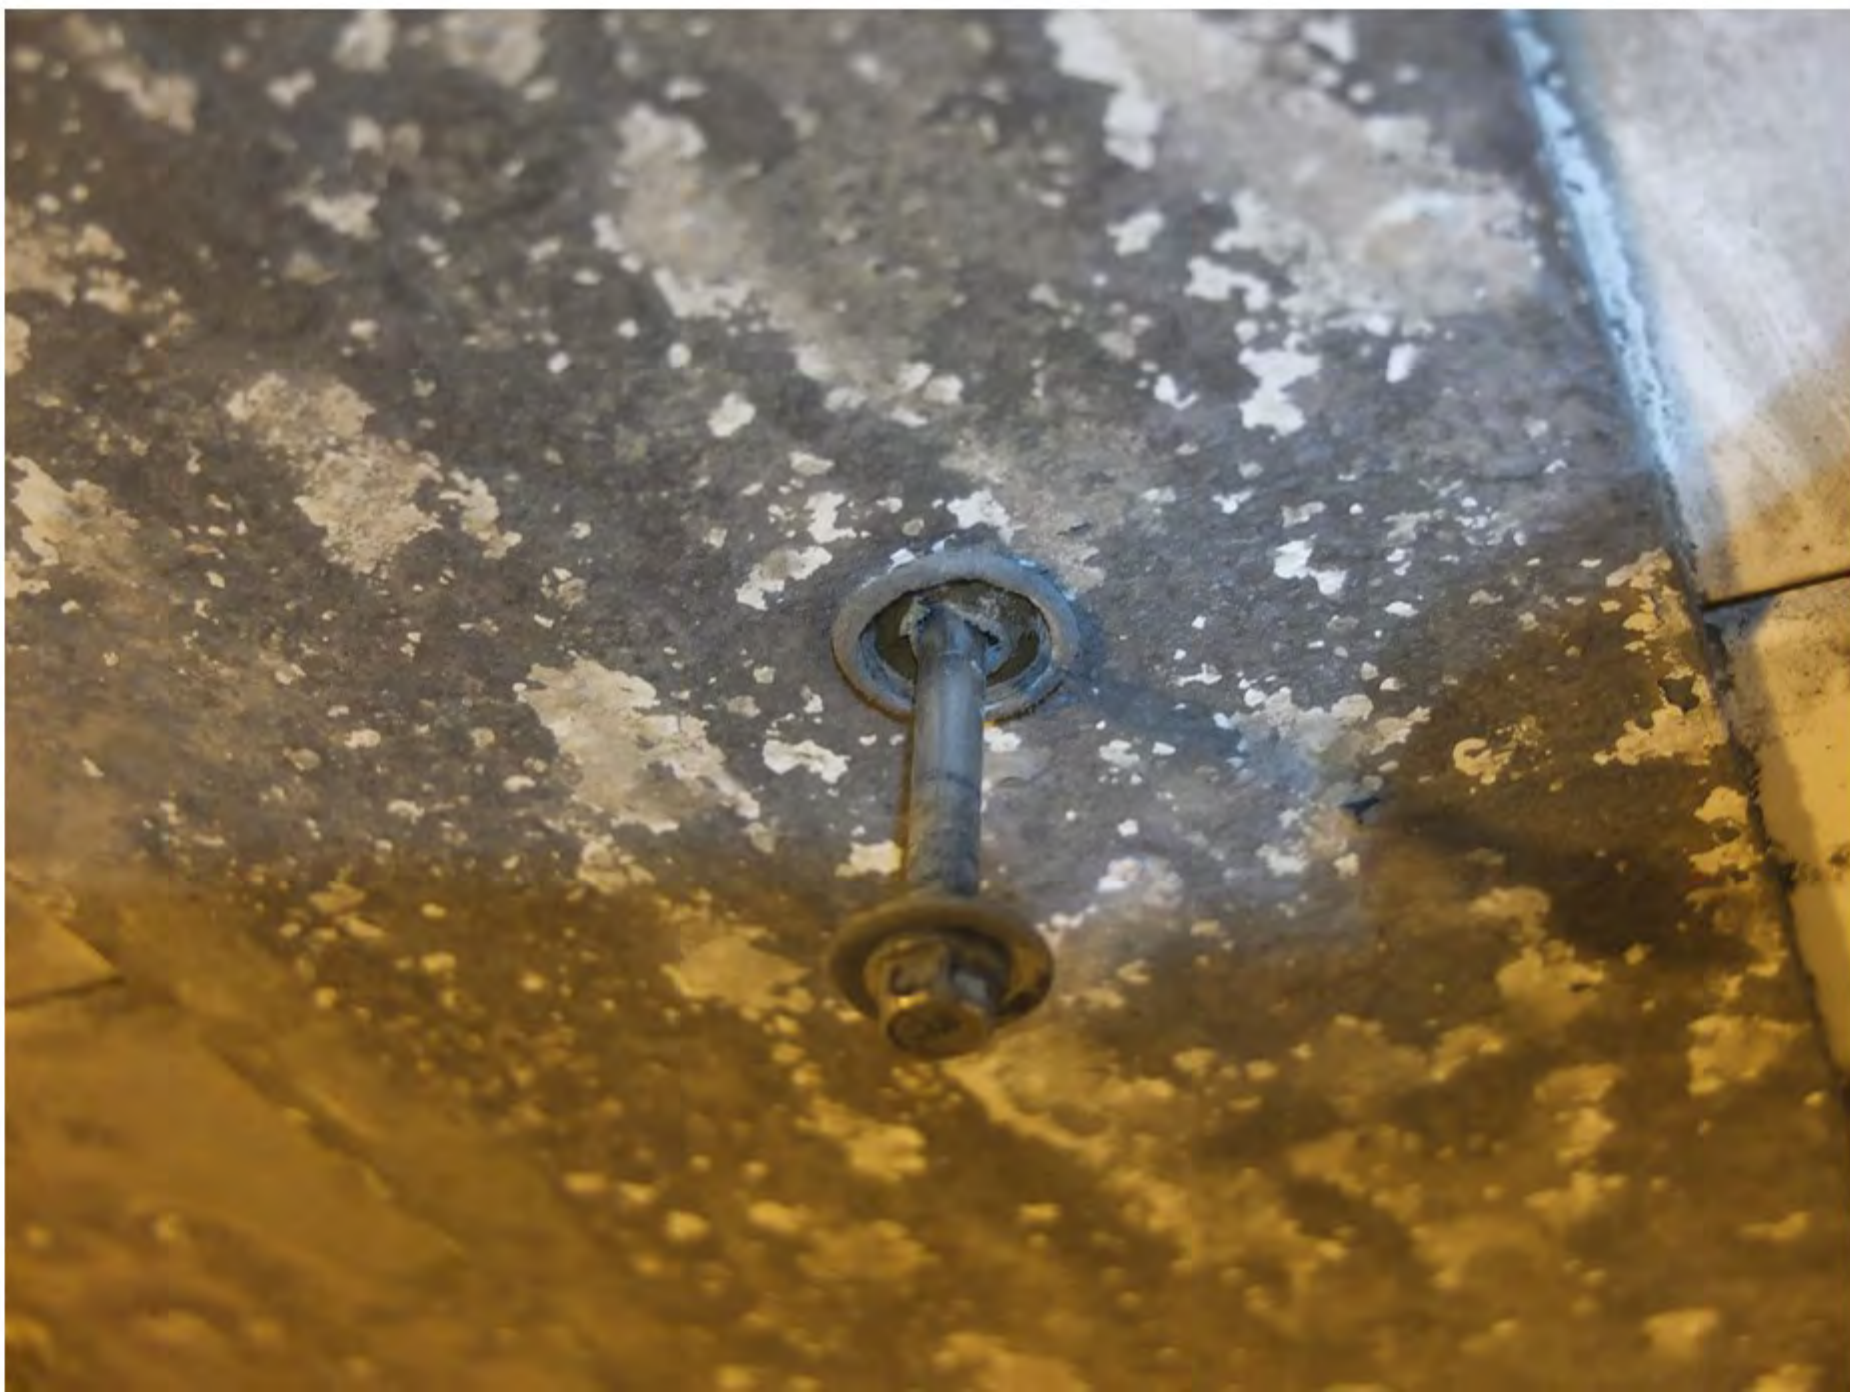
18 Syrefast skrue for innfesting av dekkbeslag OK

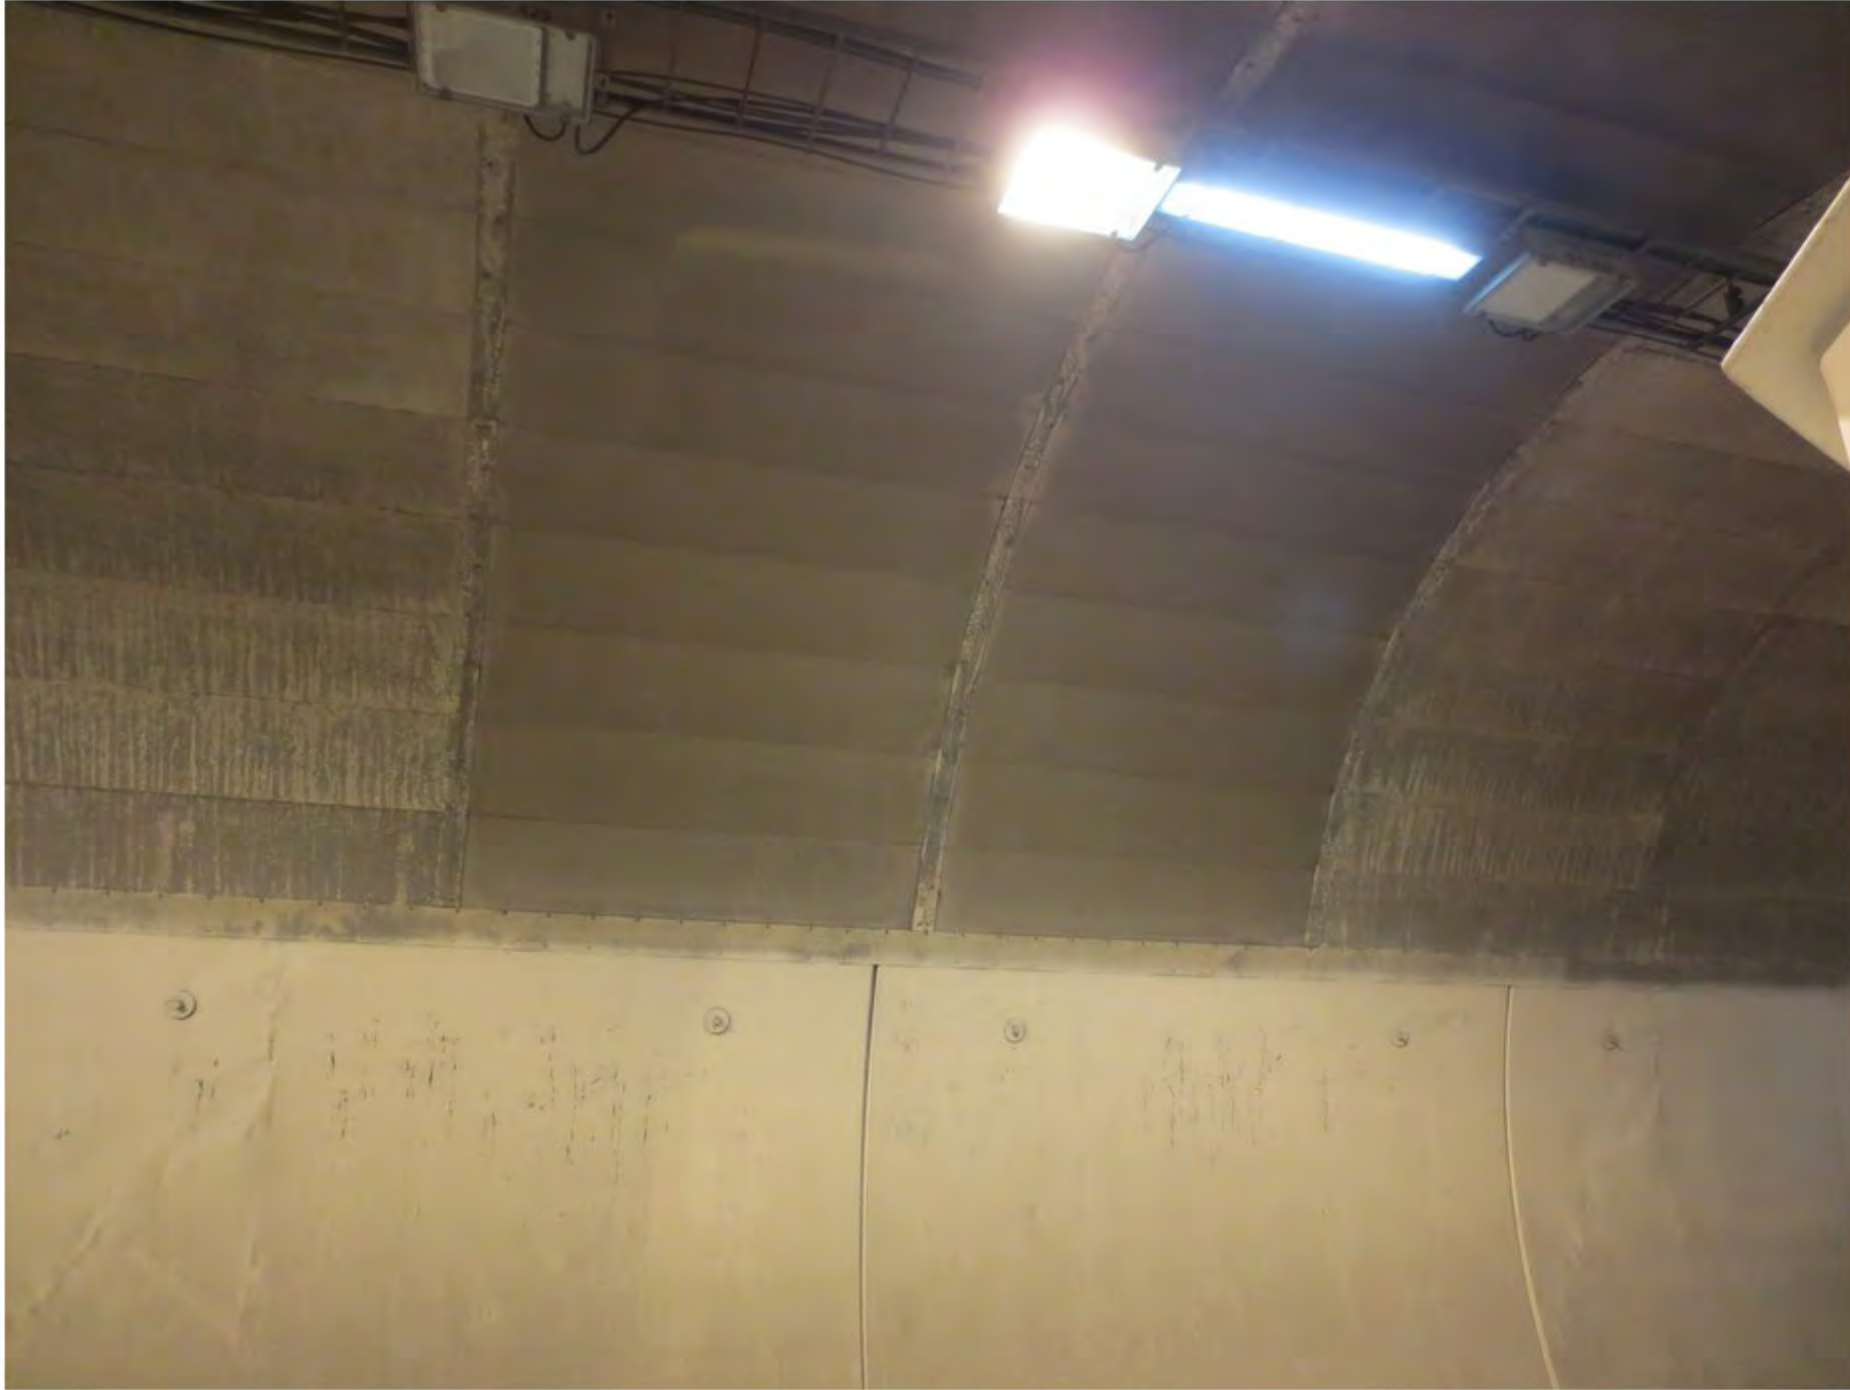
19 Felt med syrefaste platekassetter

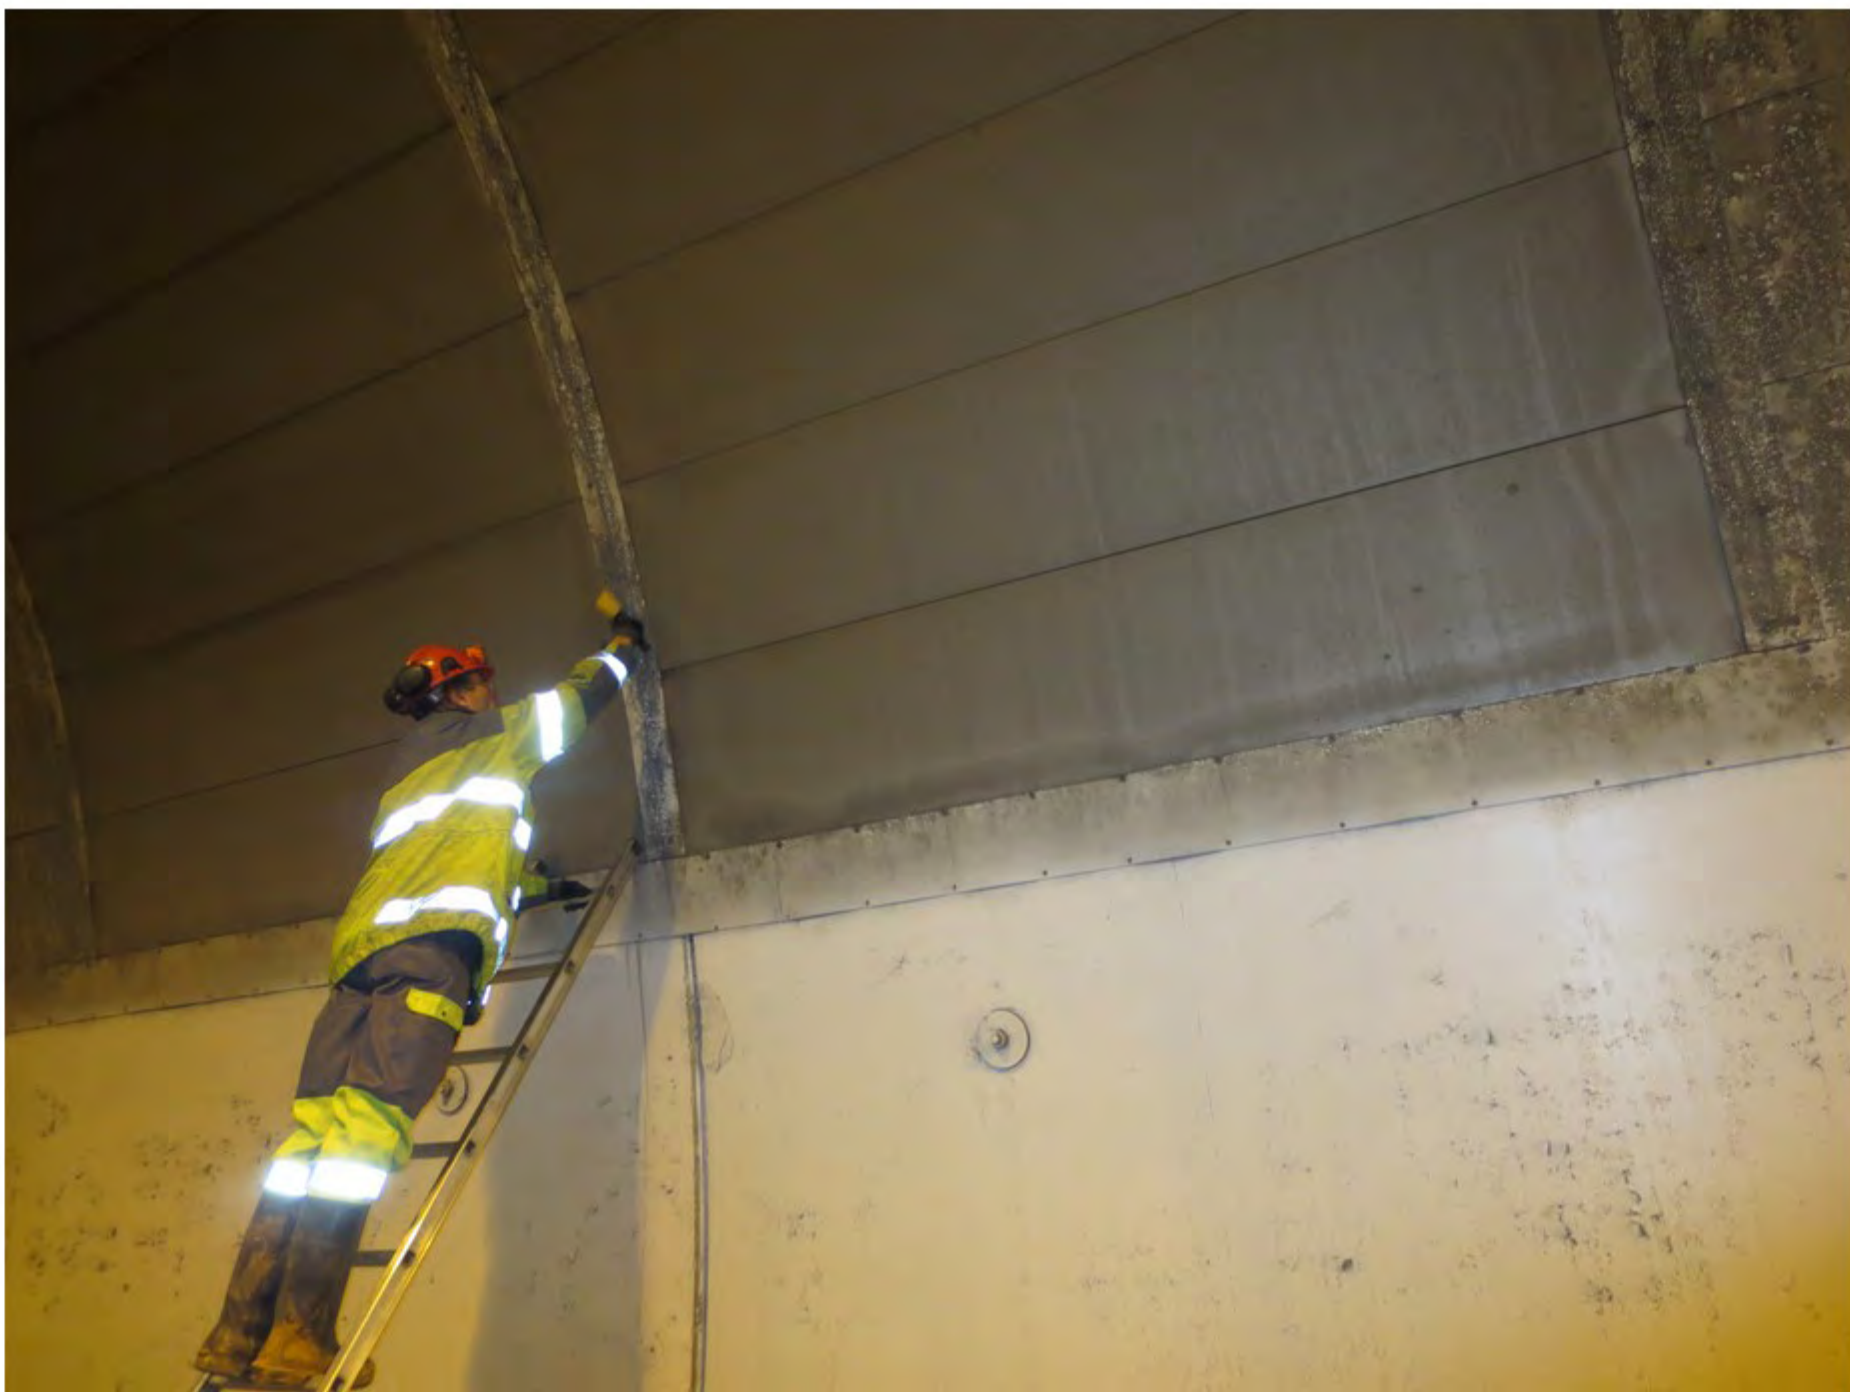
20 Felt med syrefaste platekassetter

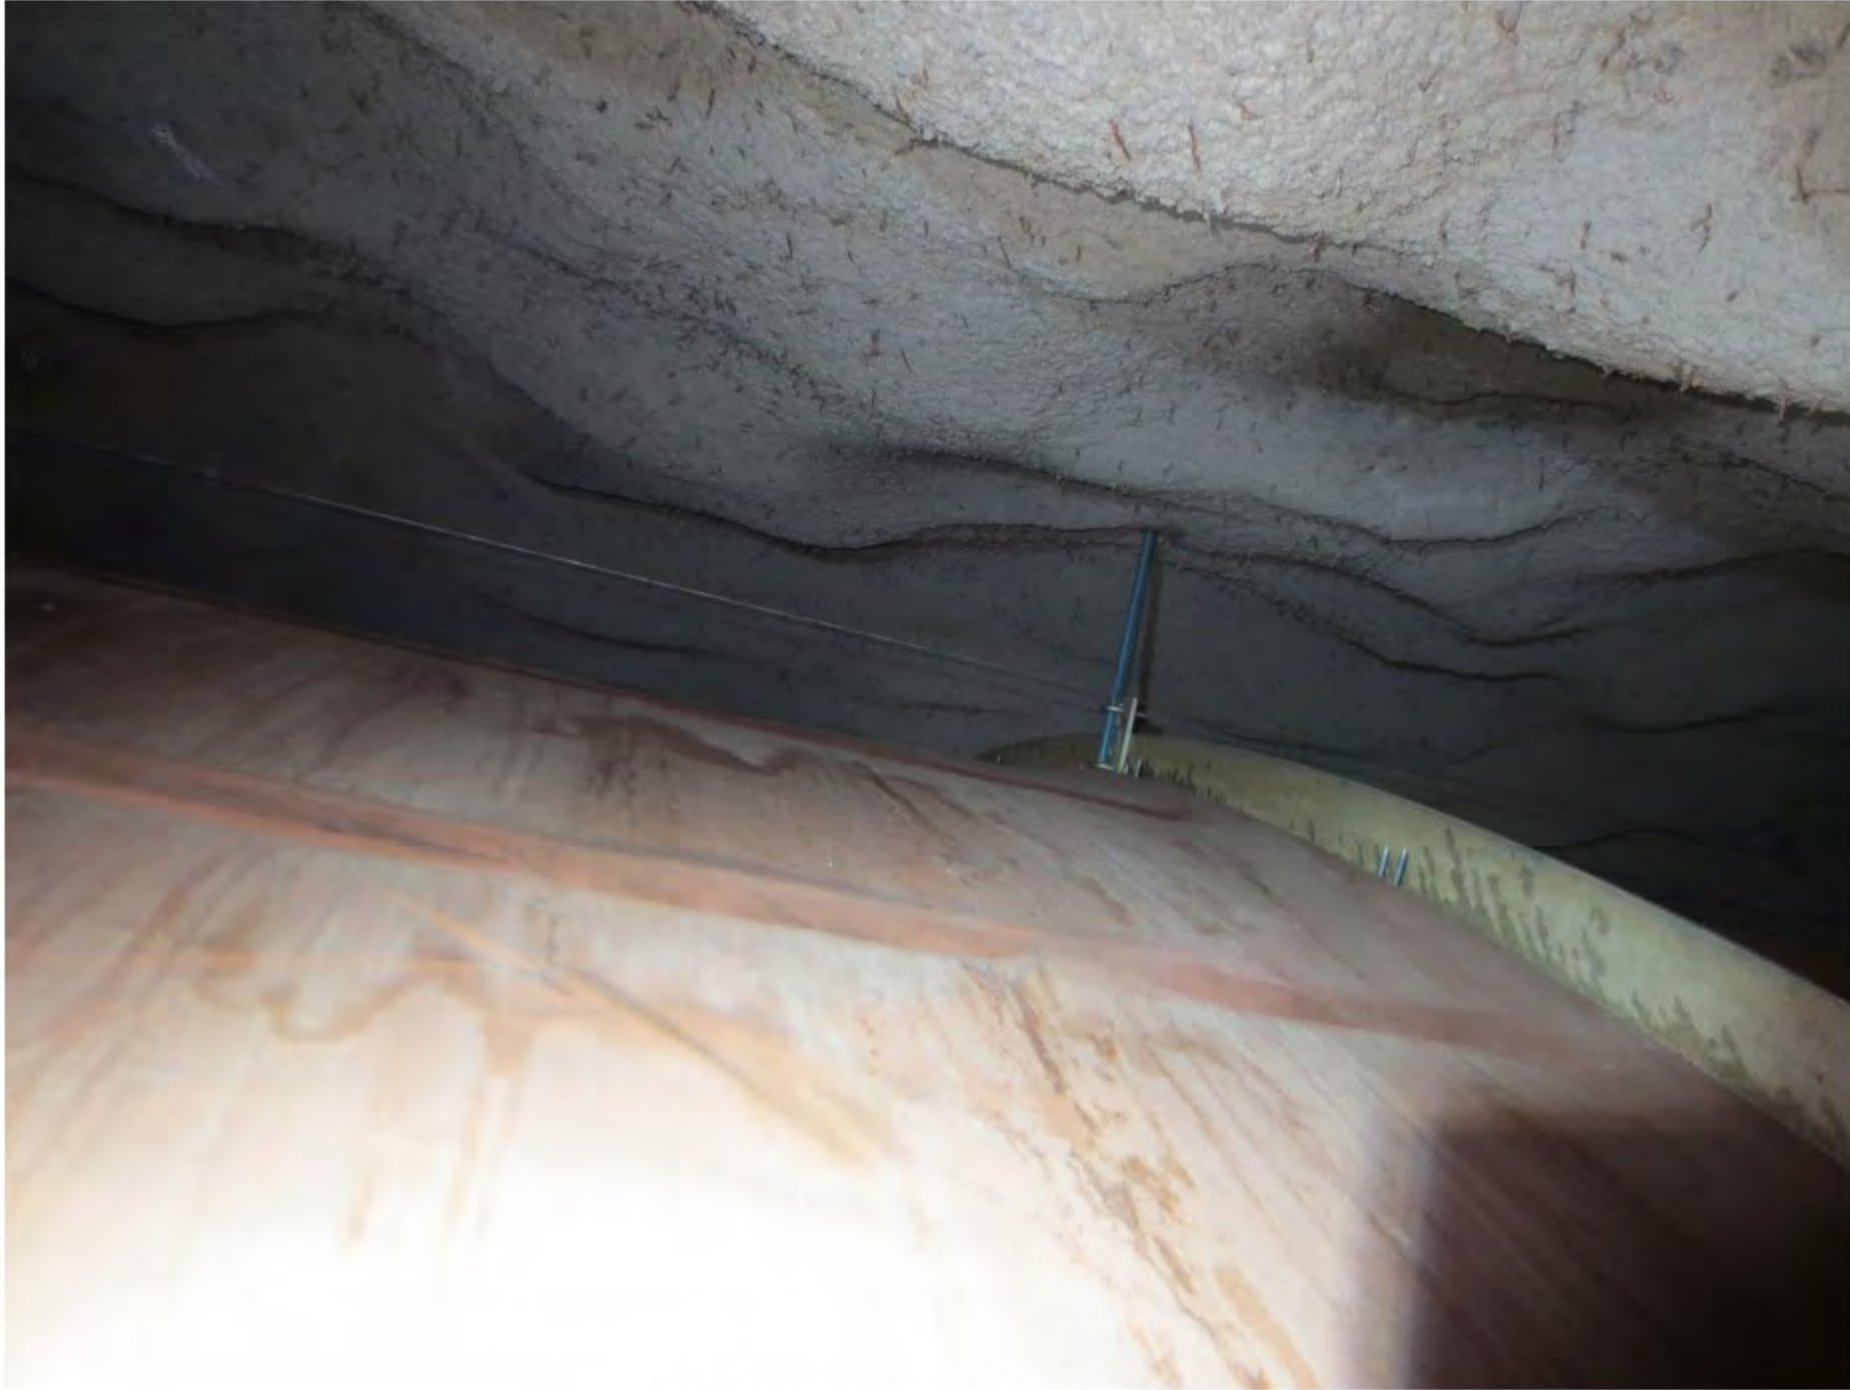
27 Oversikt PVC-membran i hengen

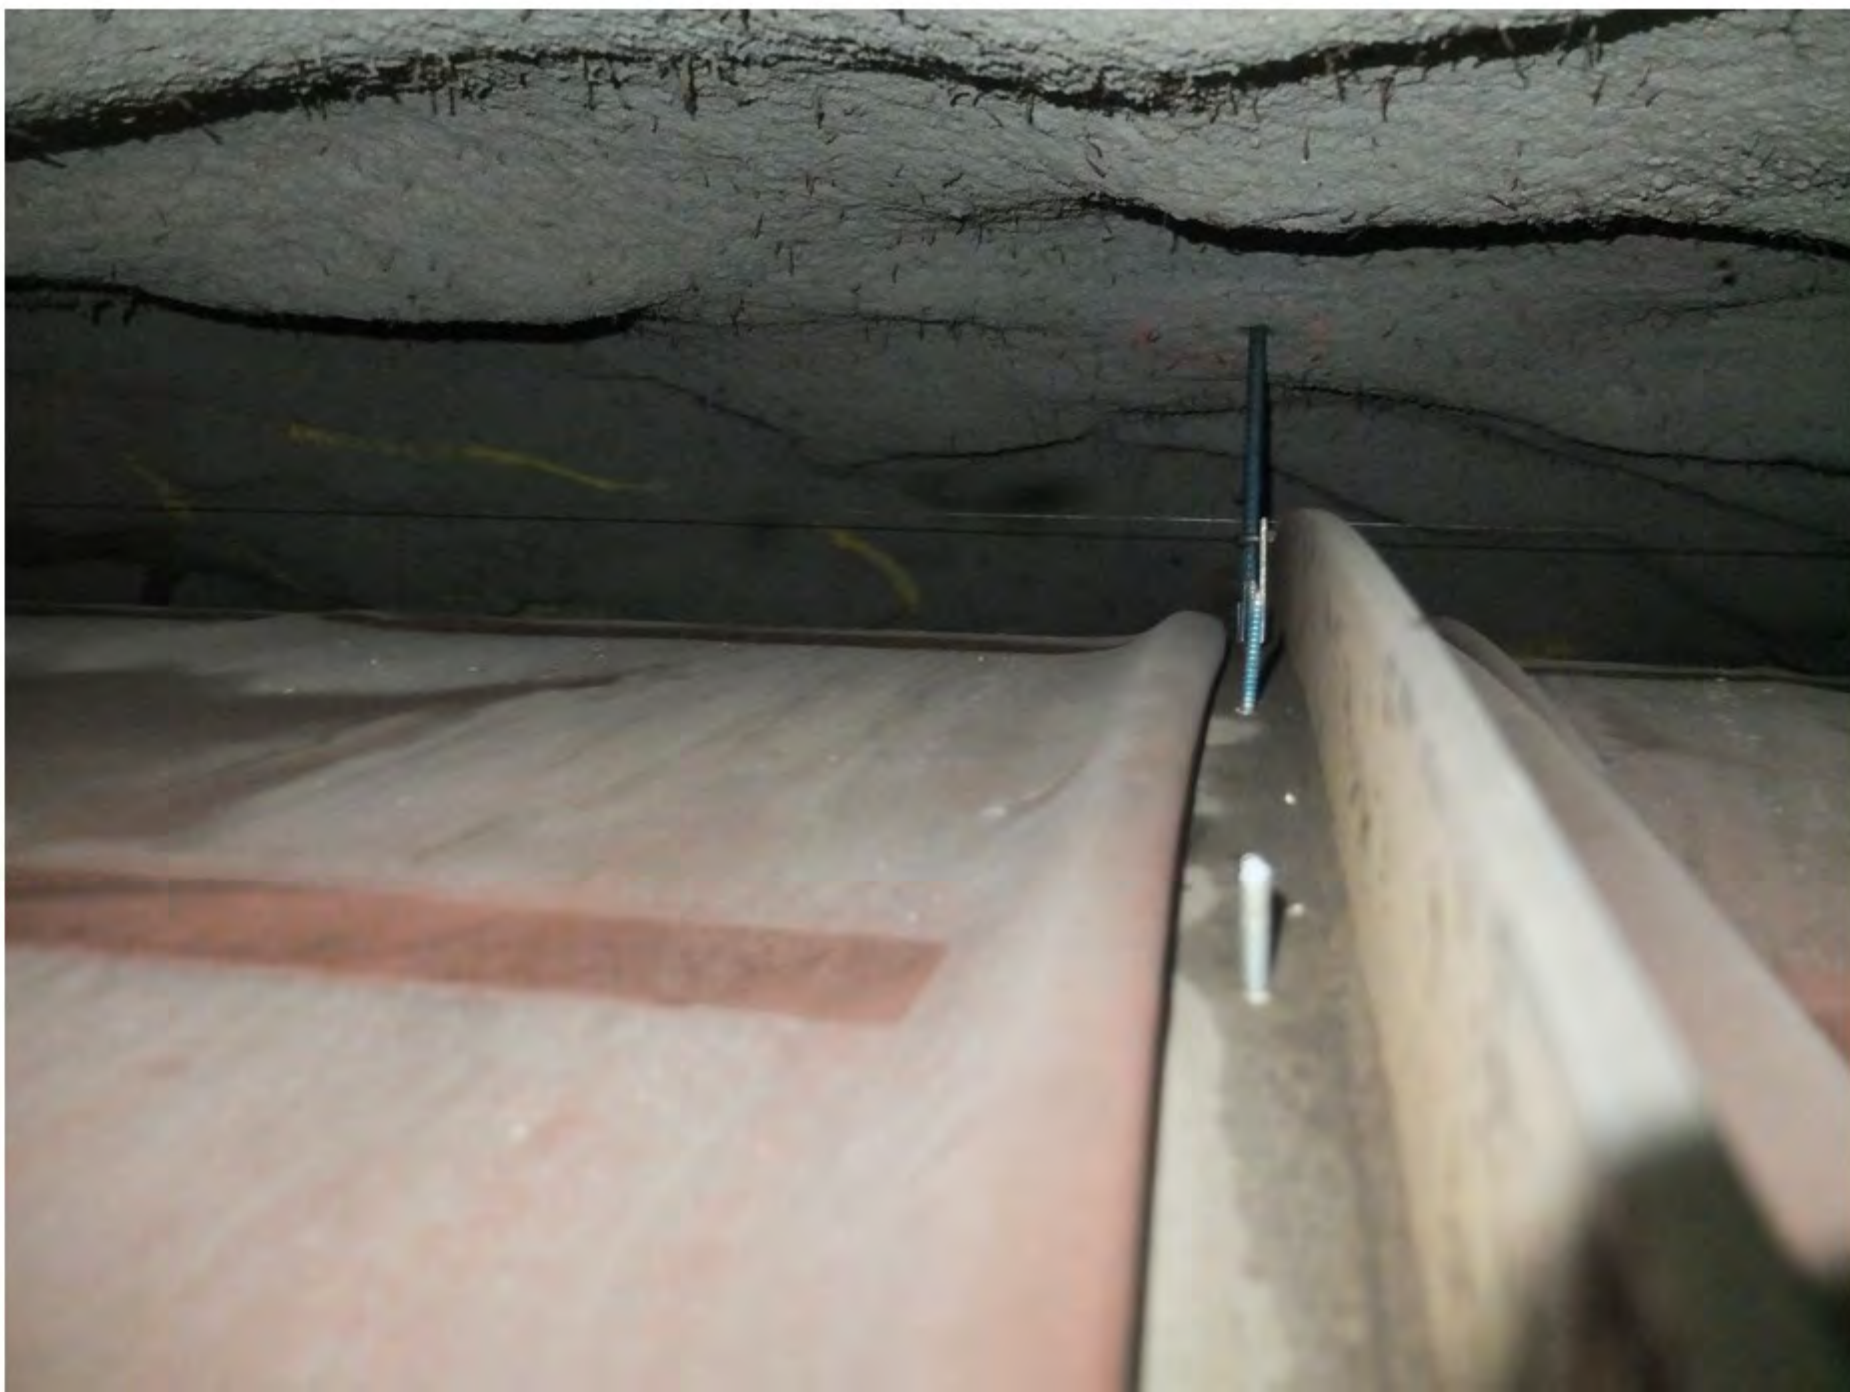
28 Tilslutning og innfesting av membran til T-profilet

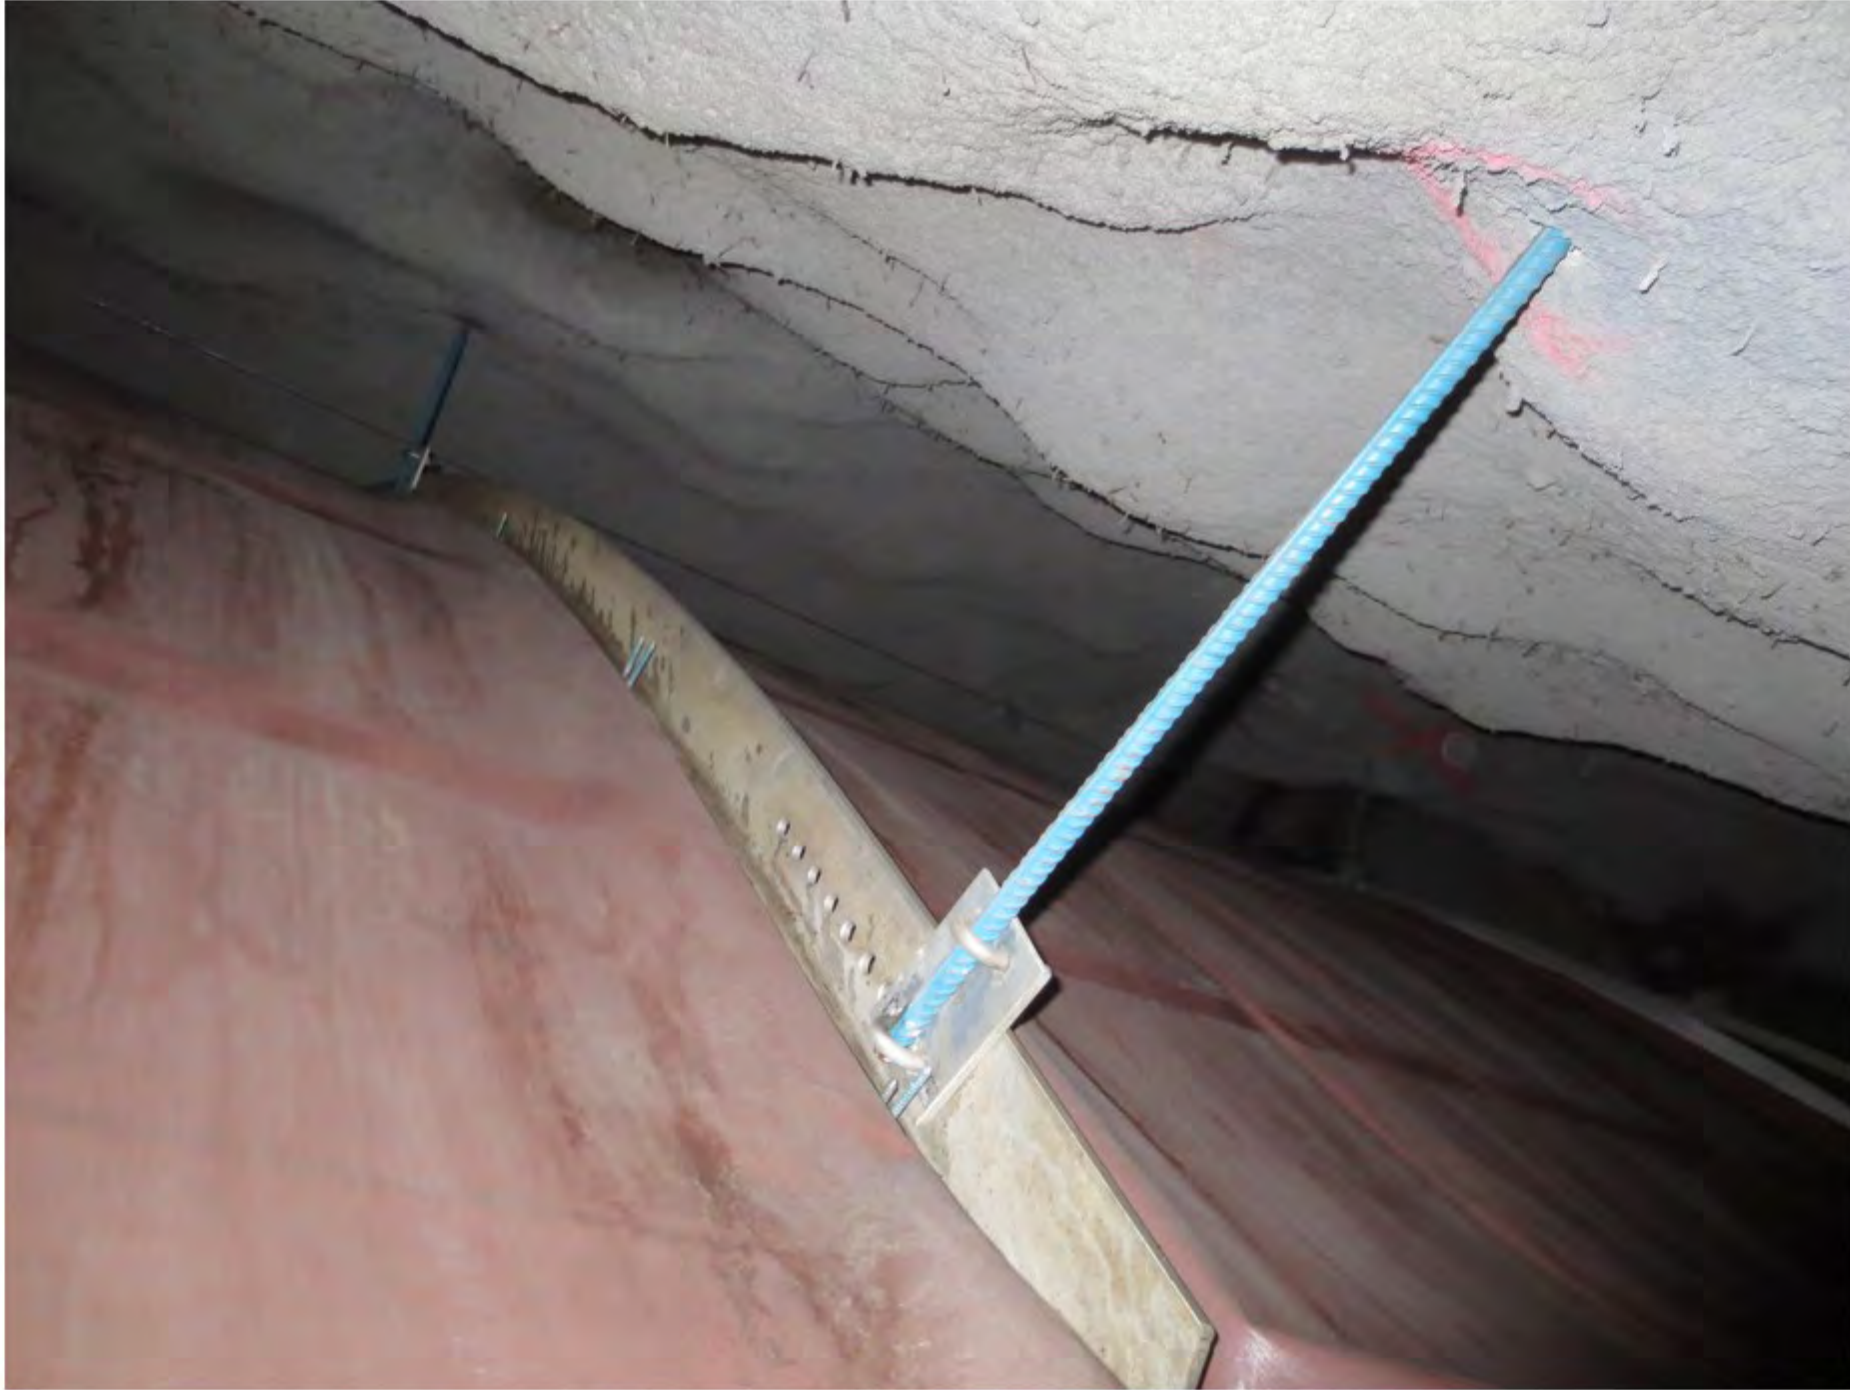
29 Festebolt

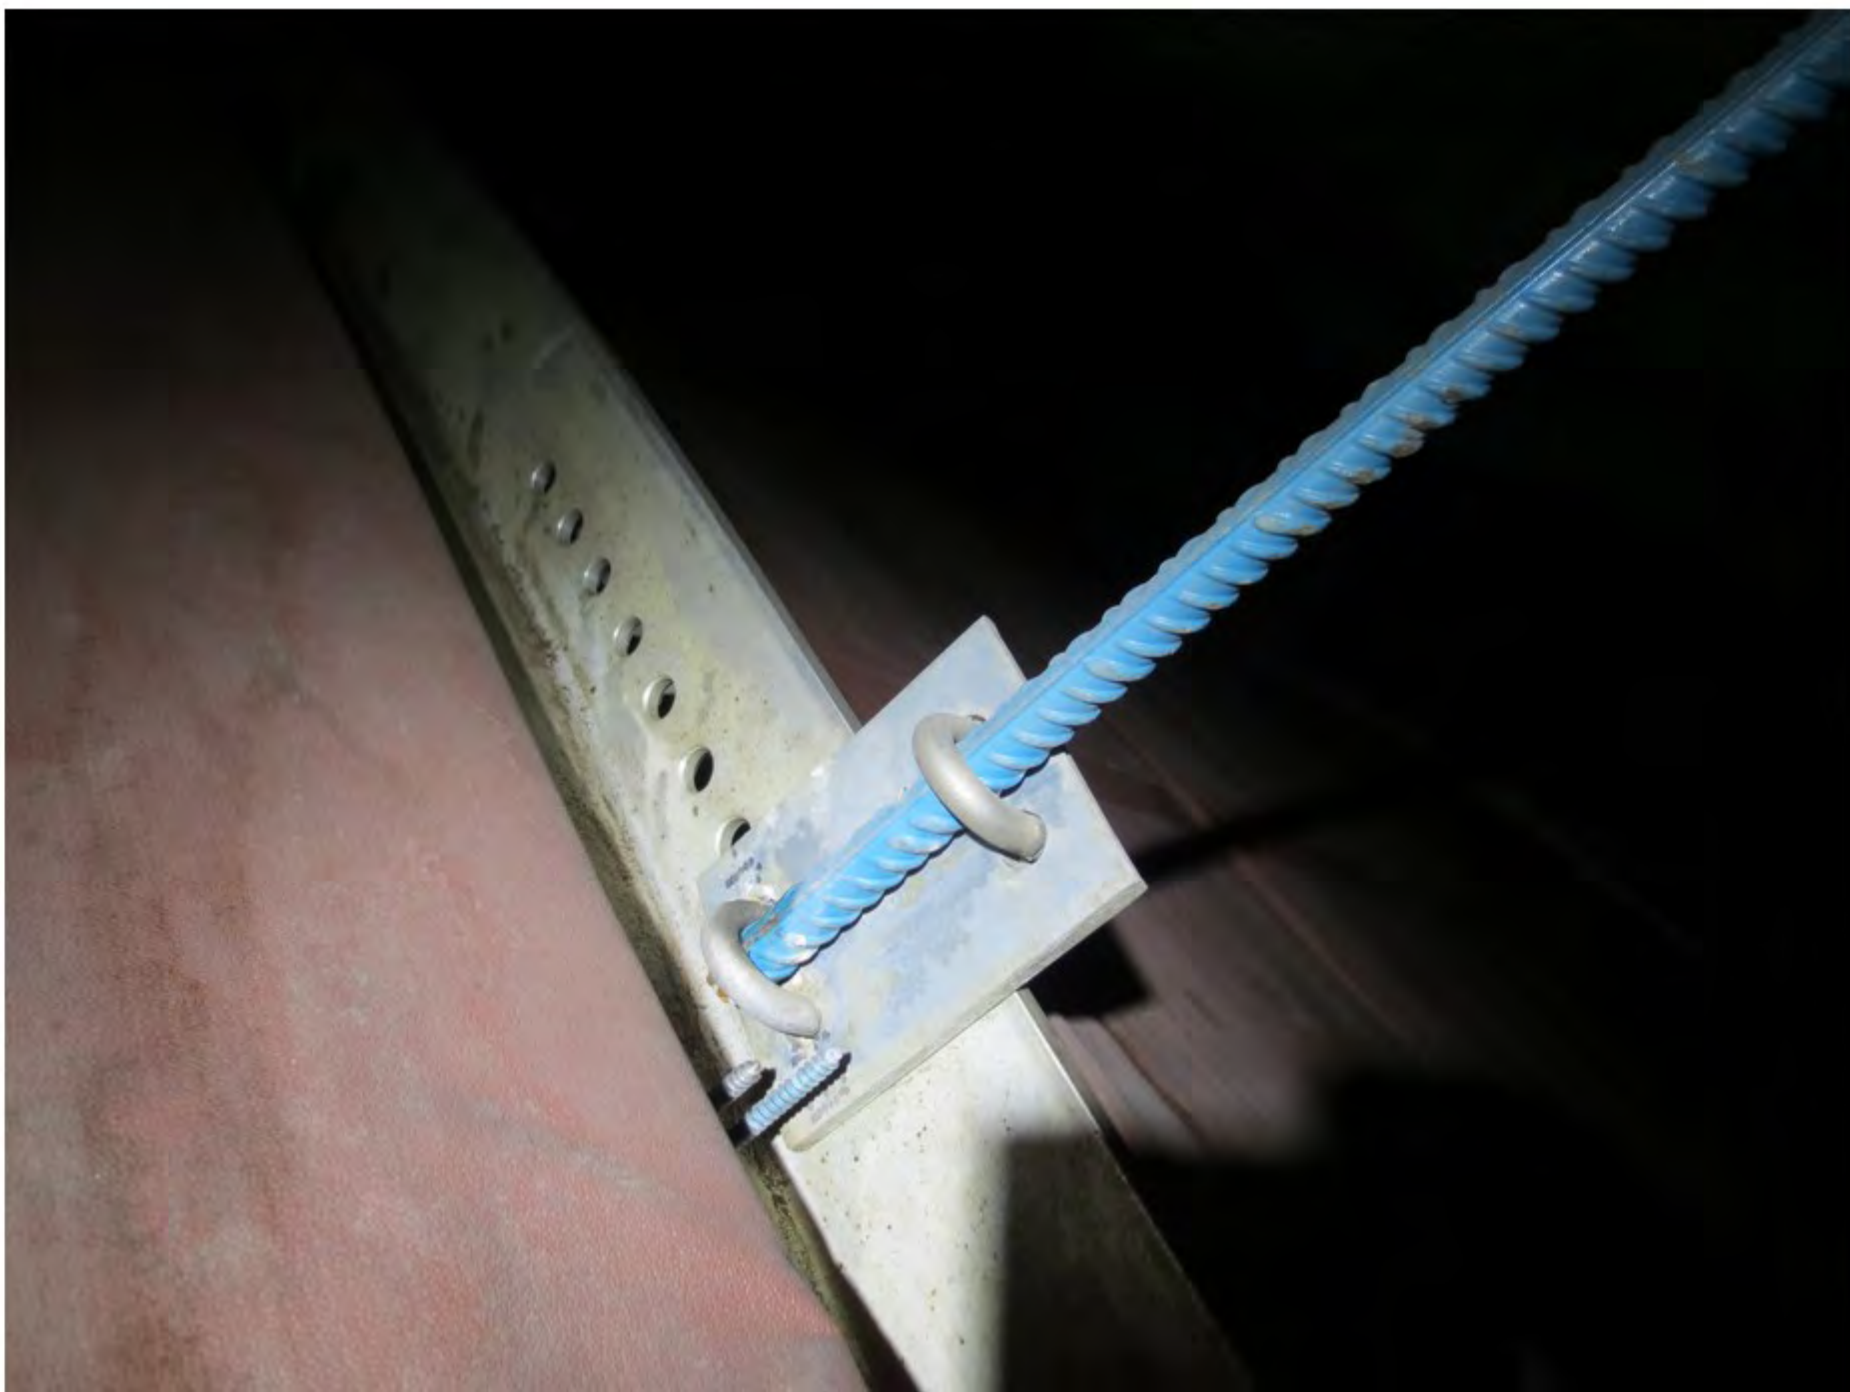
30 Detalj festebolt med innfestingsplate og U-klammer

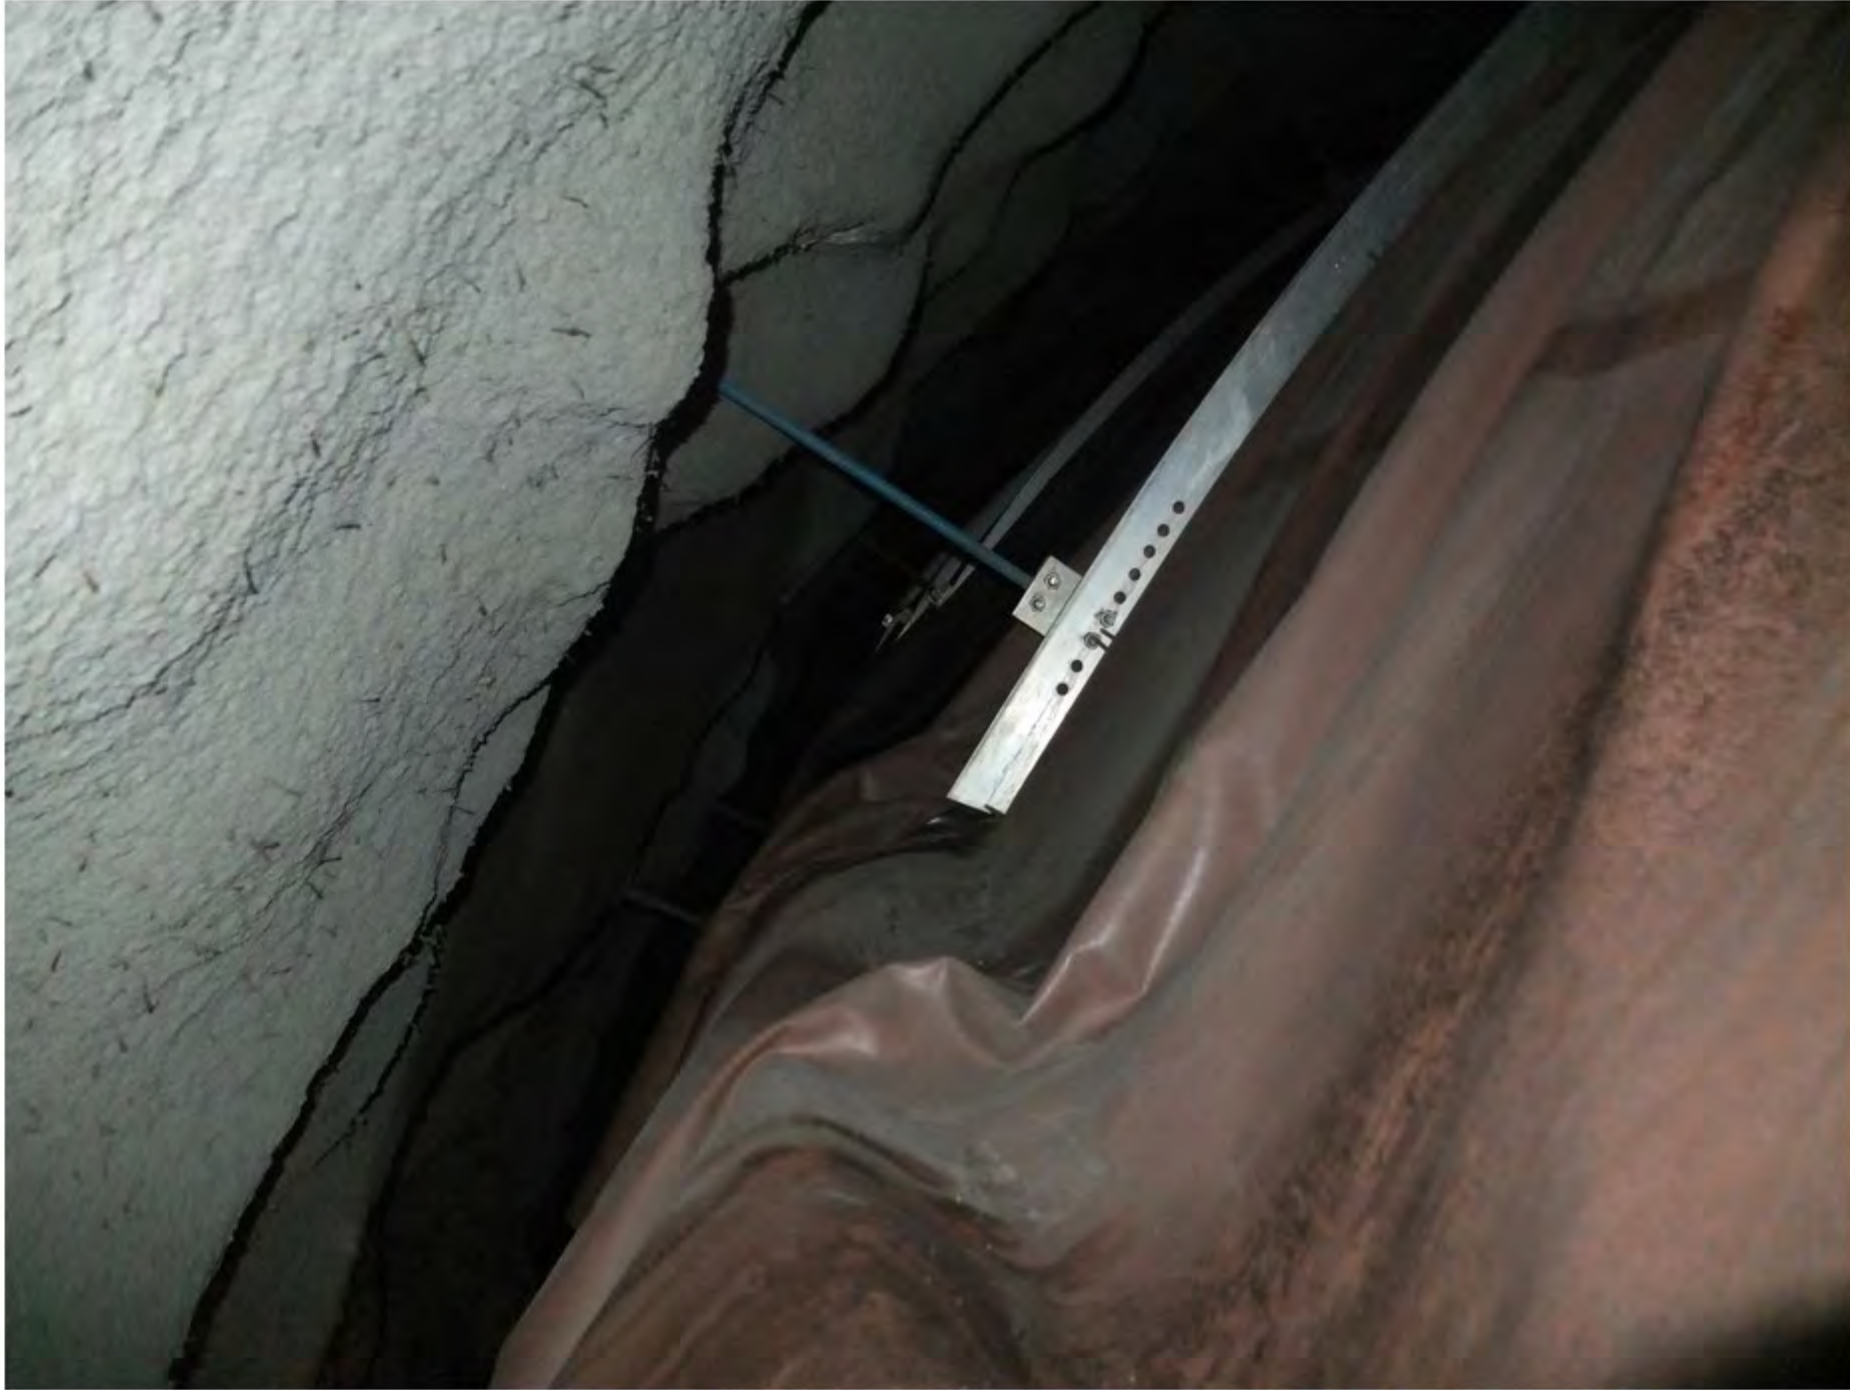
33 Avslutning buet T-profil
