Tilstand av ulike typer vann- og frostsikringshvelv

Etatsprogrammet Varige konstruksjoner 2012-2015

Nr. 470

Christian Rønneberg og Trond A. Østmoen (Aas-Jakobsen AS)

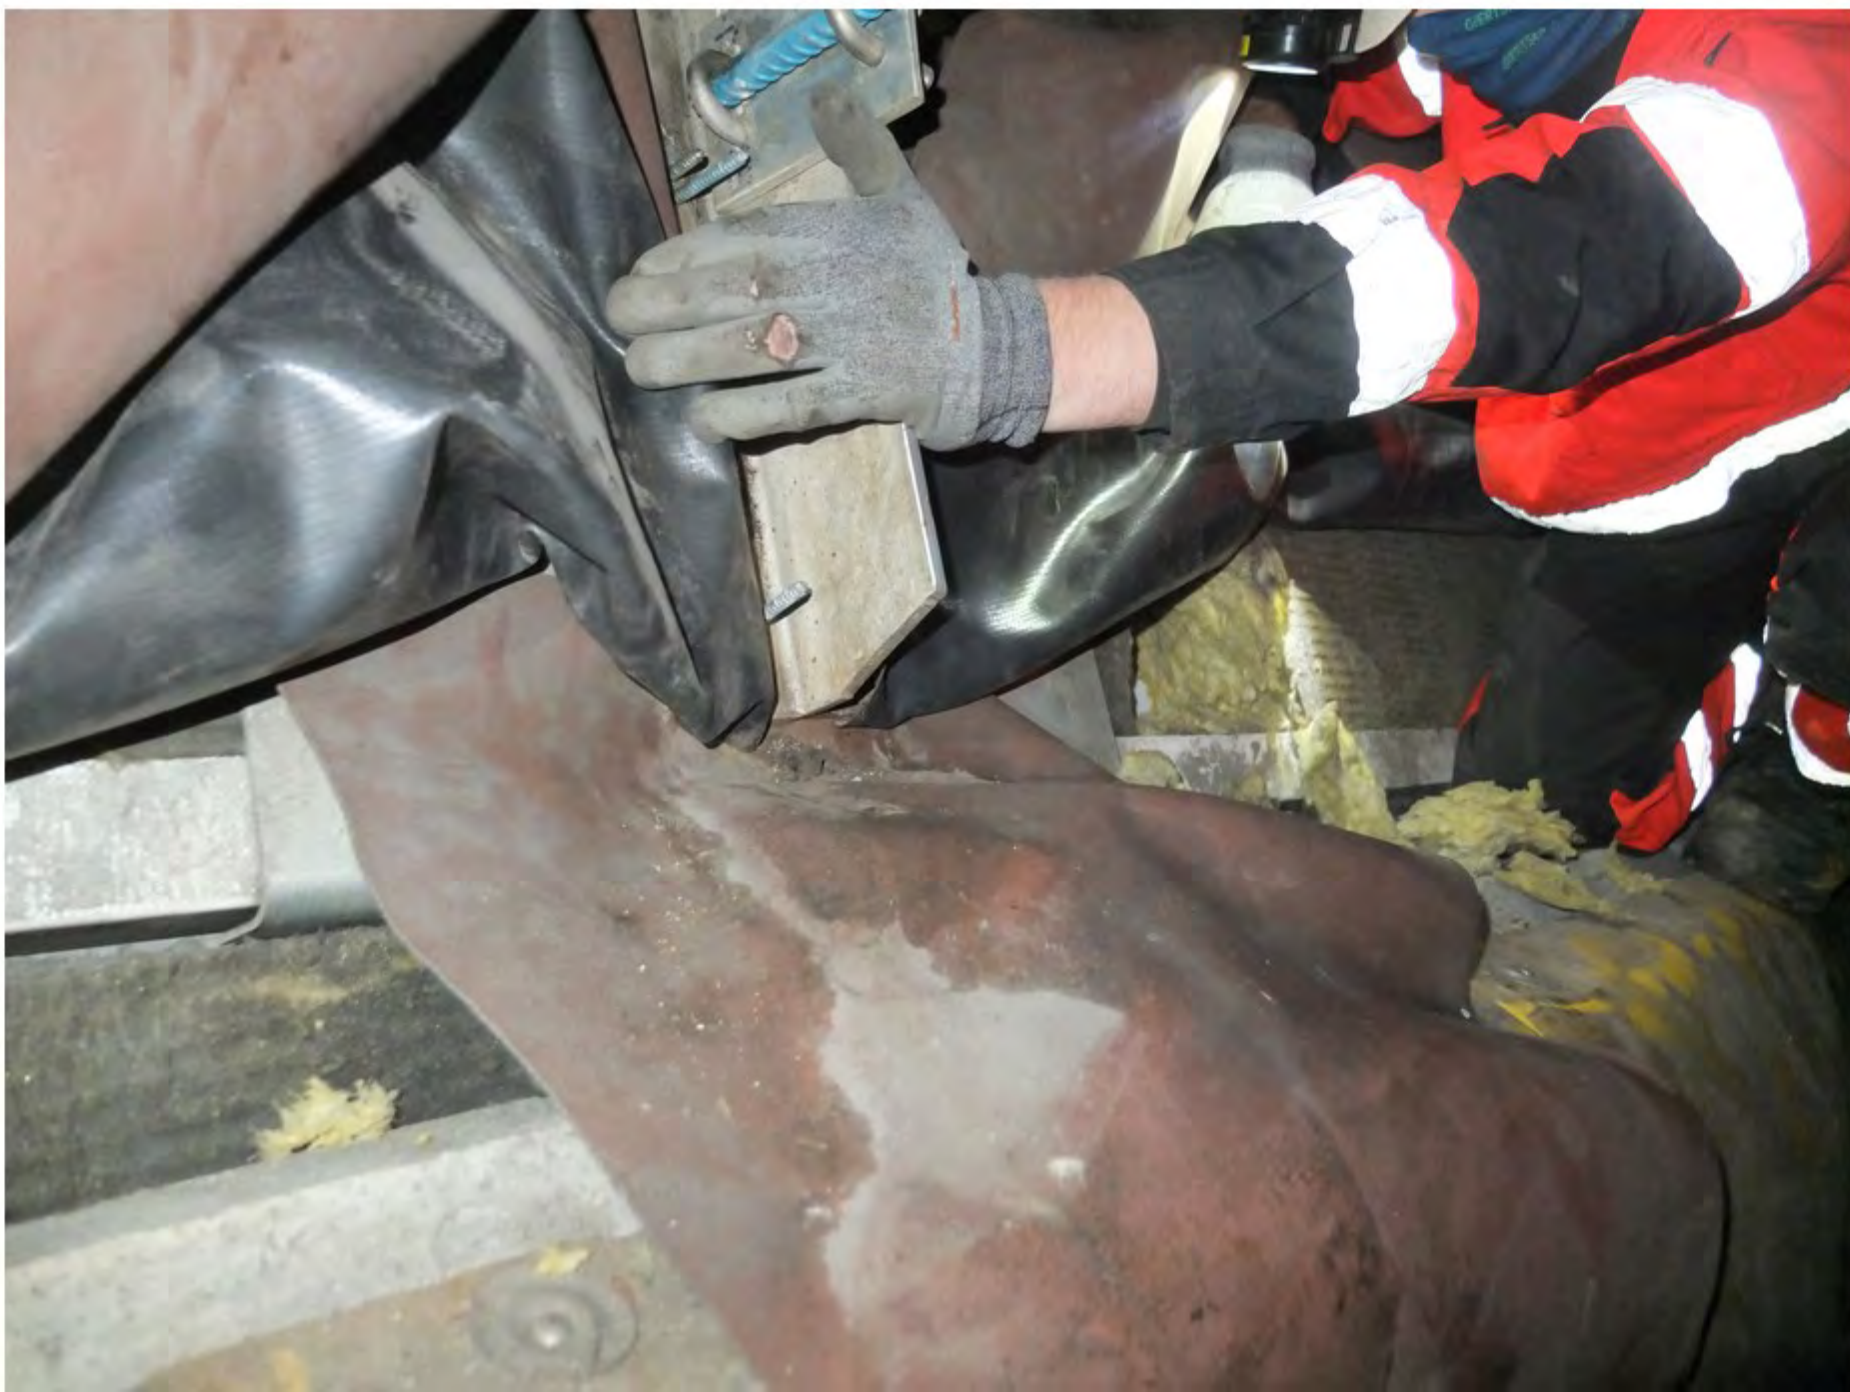
34 Detalj avslutning T-profil og ekstra membranstripe i forlengelsen av profilet

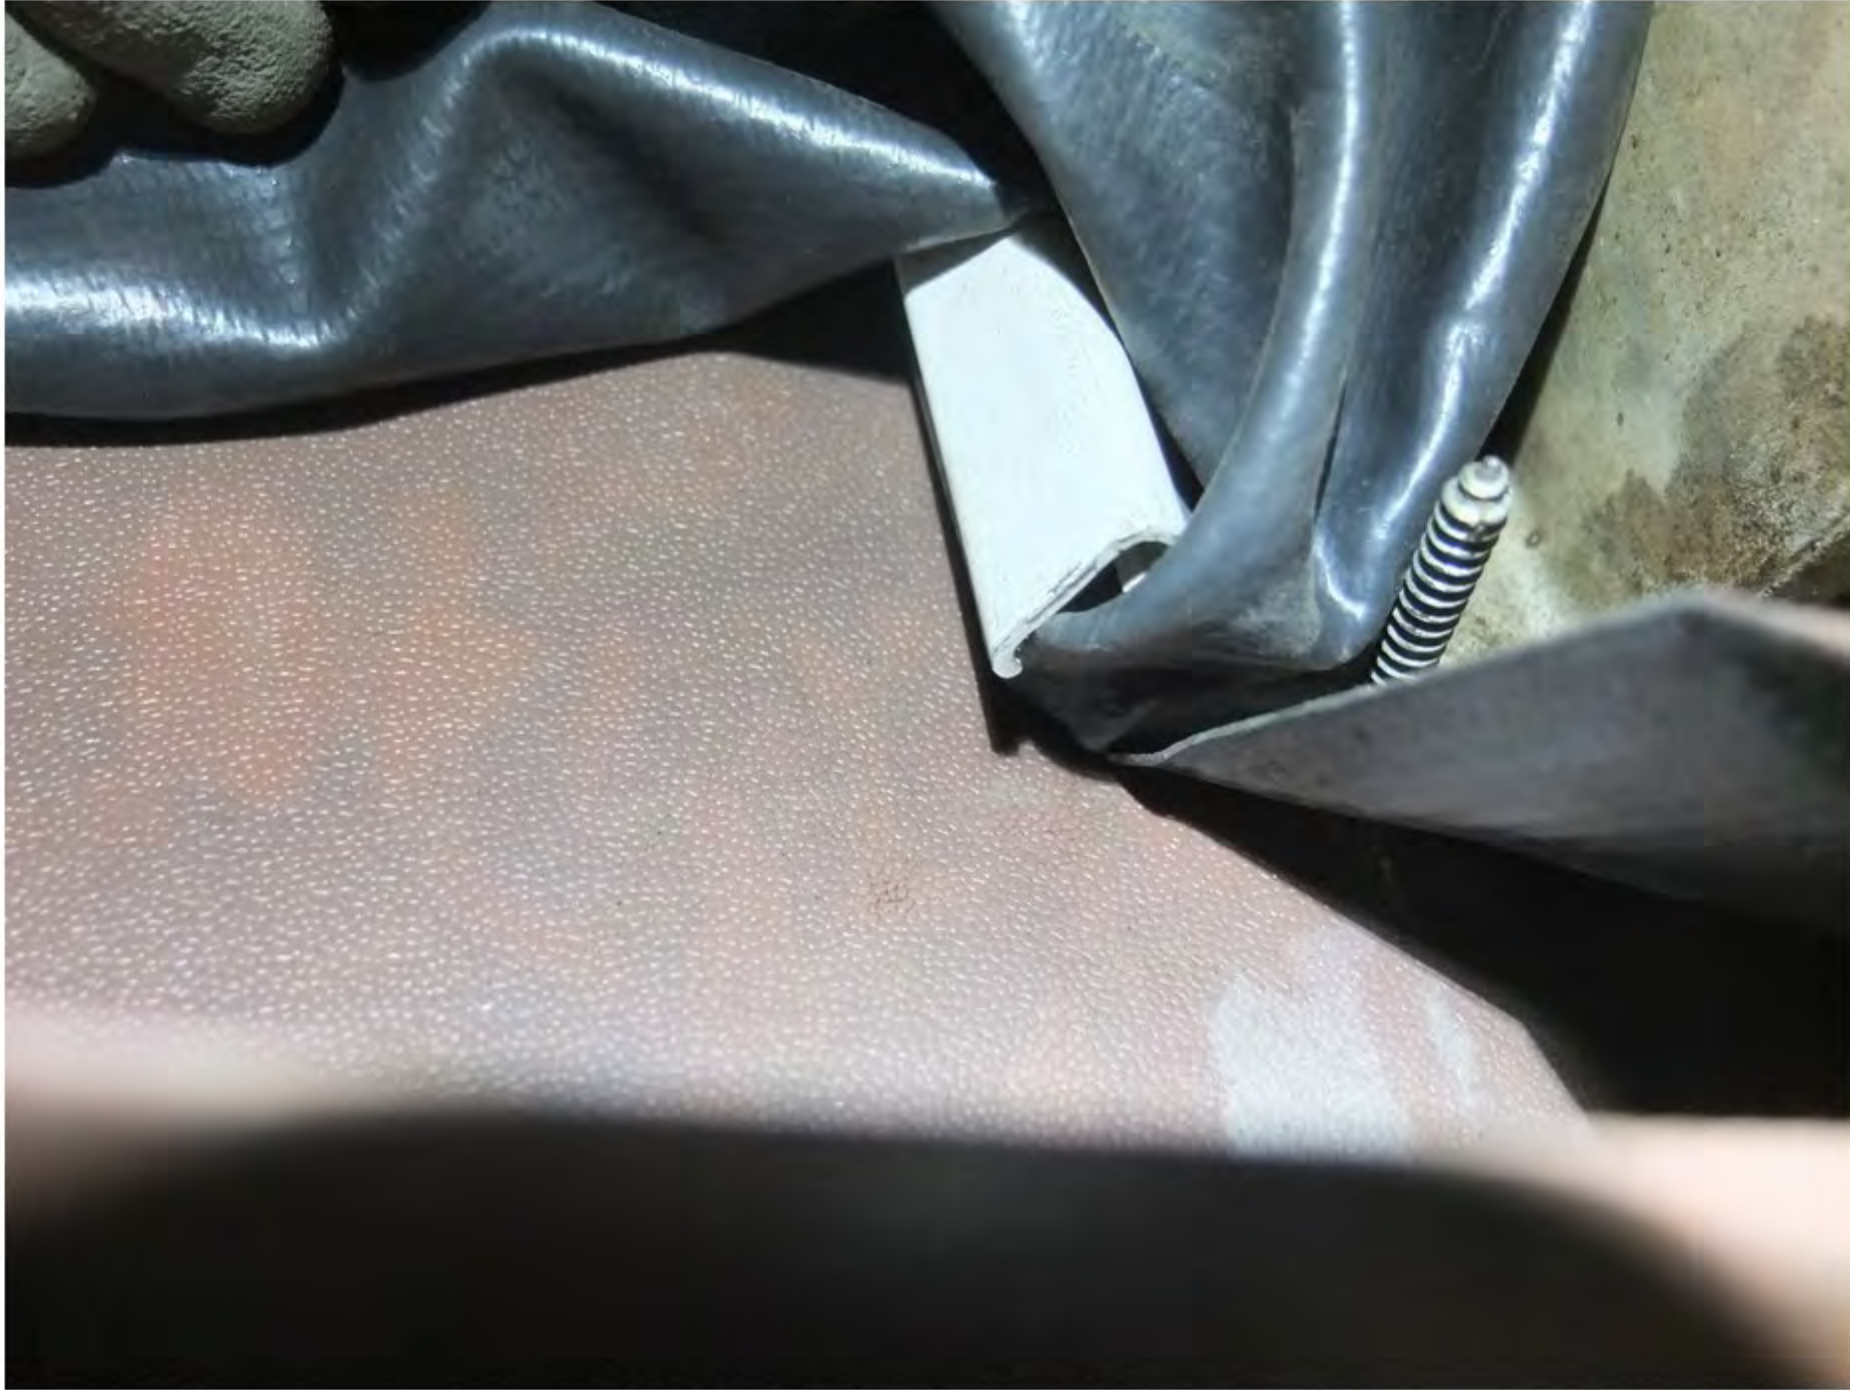
35 Klips for feste av membran til T-profilen

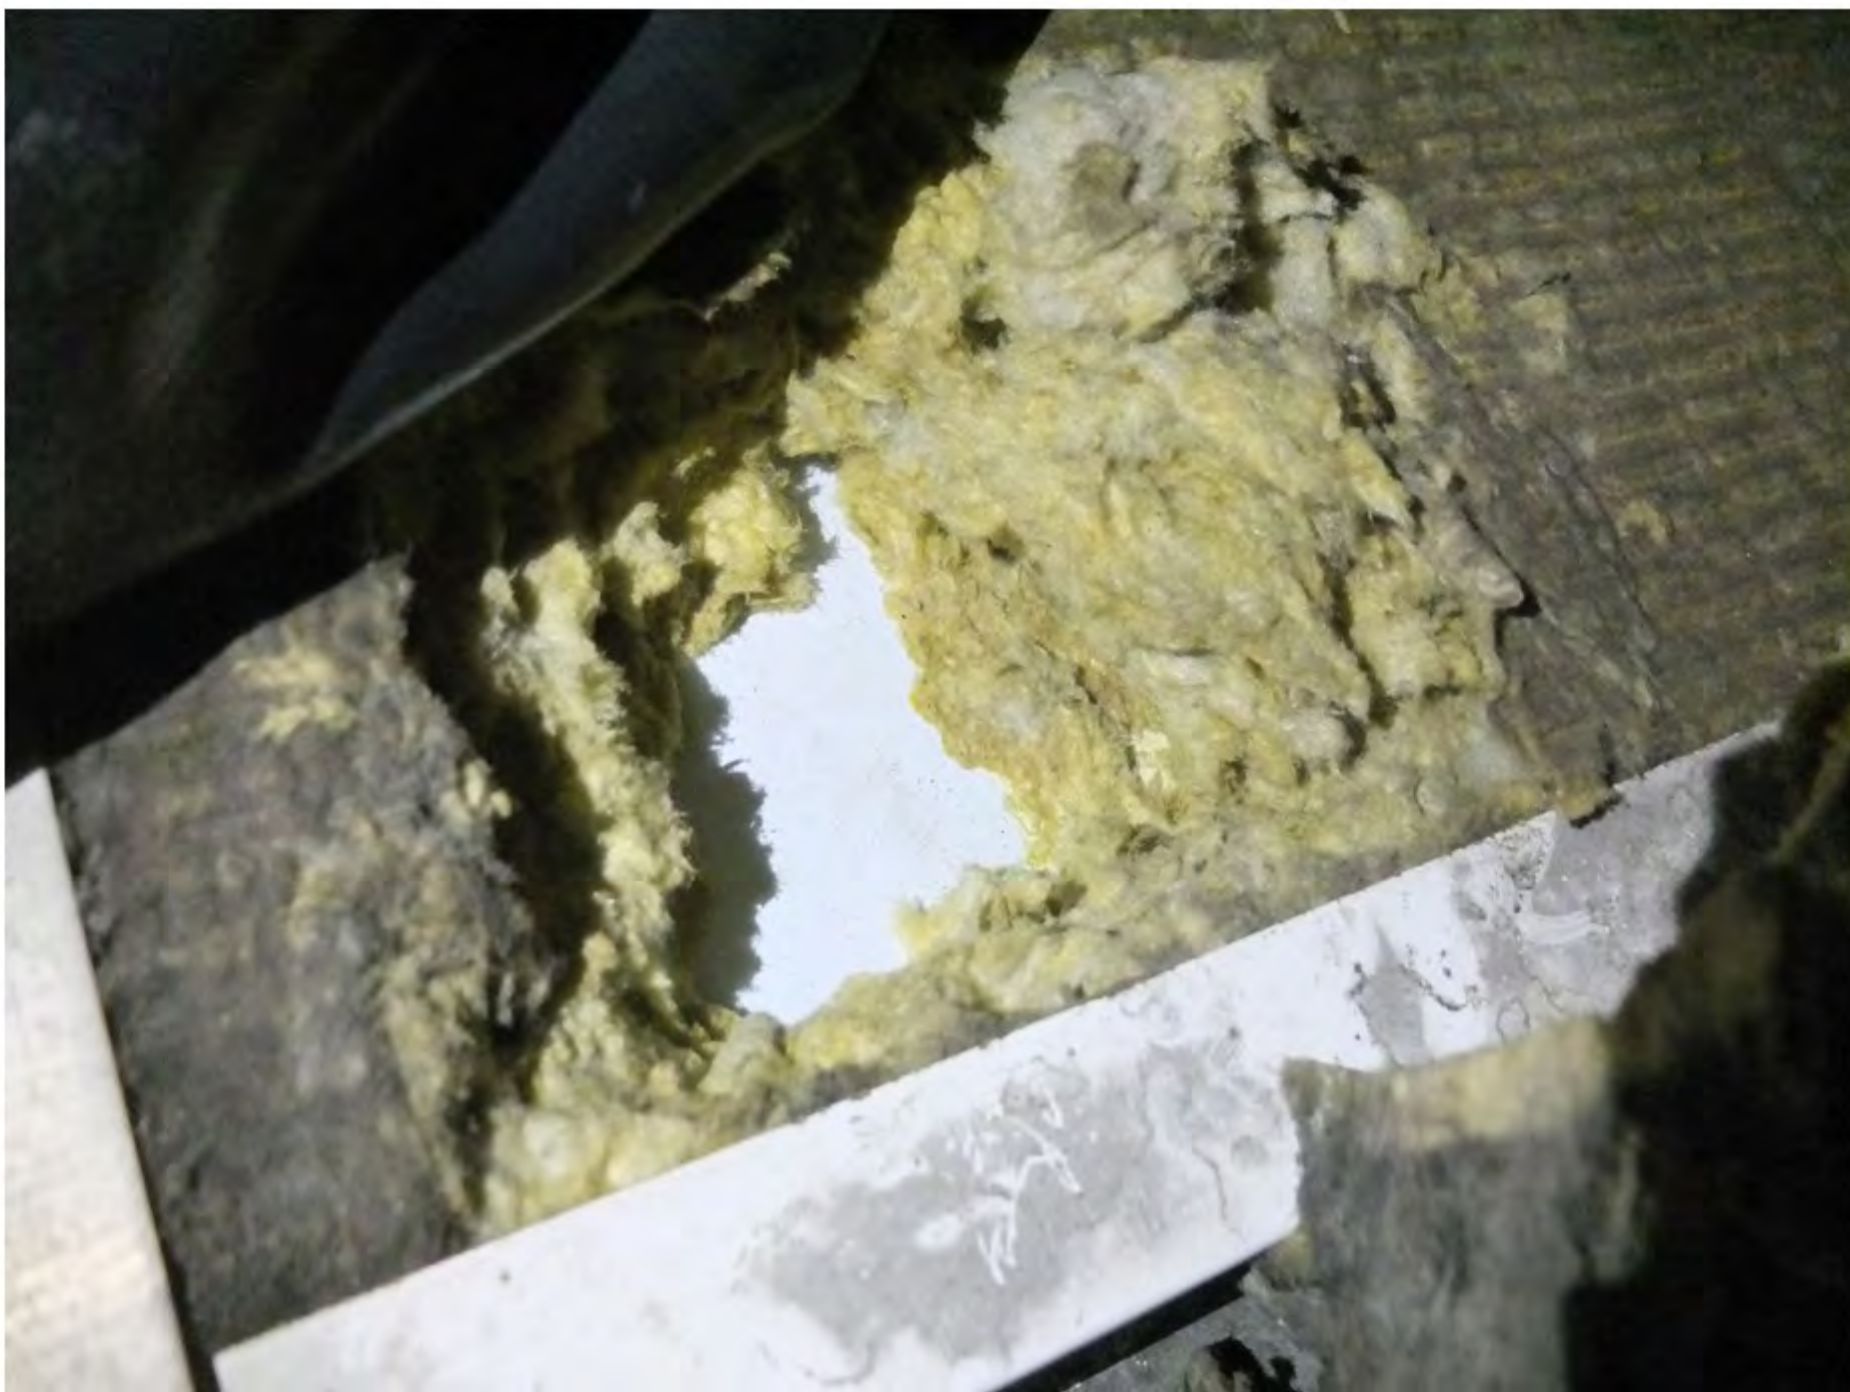
38 Bakside kassettplate

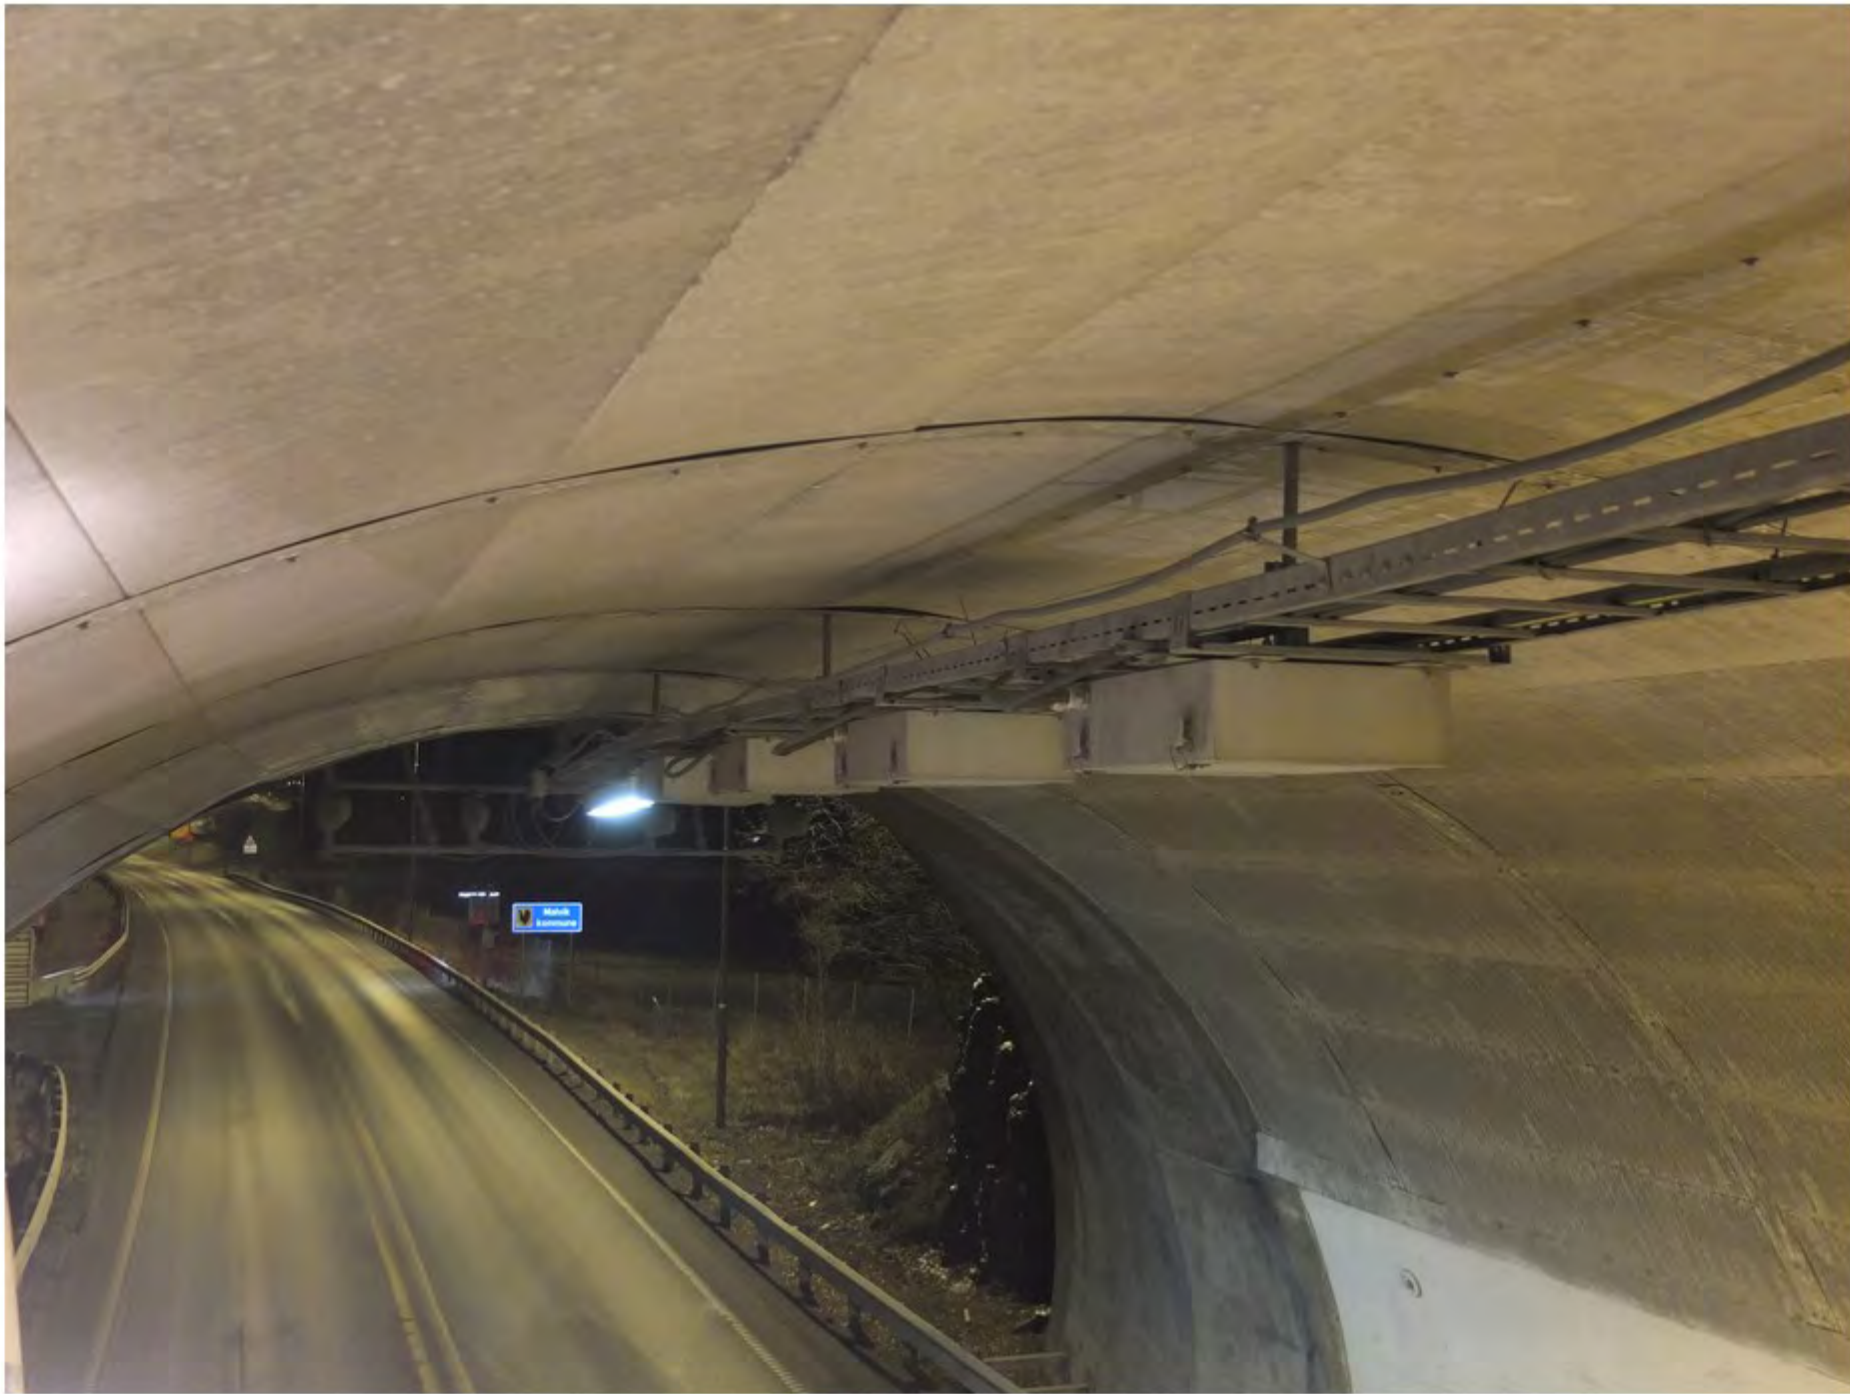
41 Festebolter for kabelbru ved hver kassettskjøt

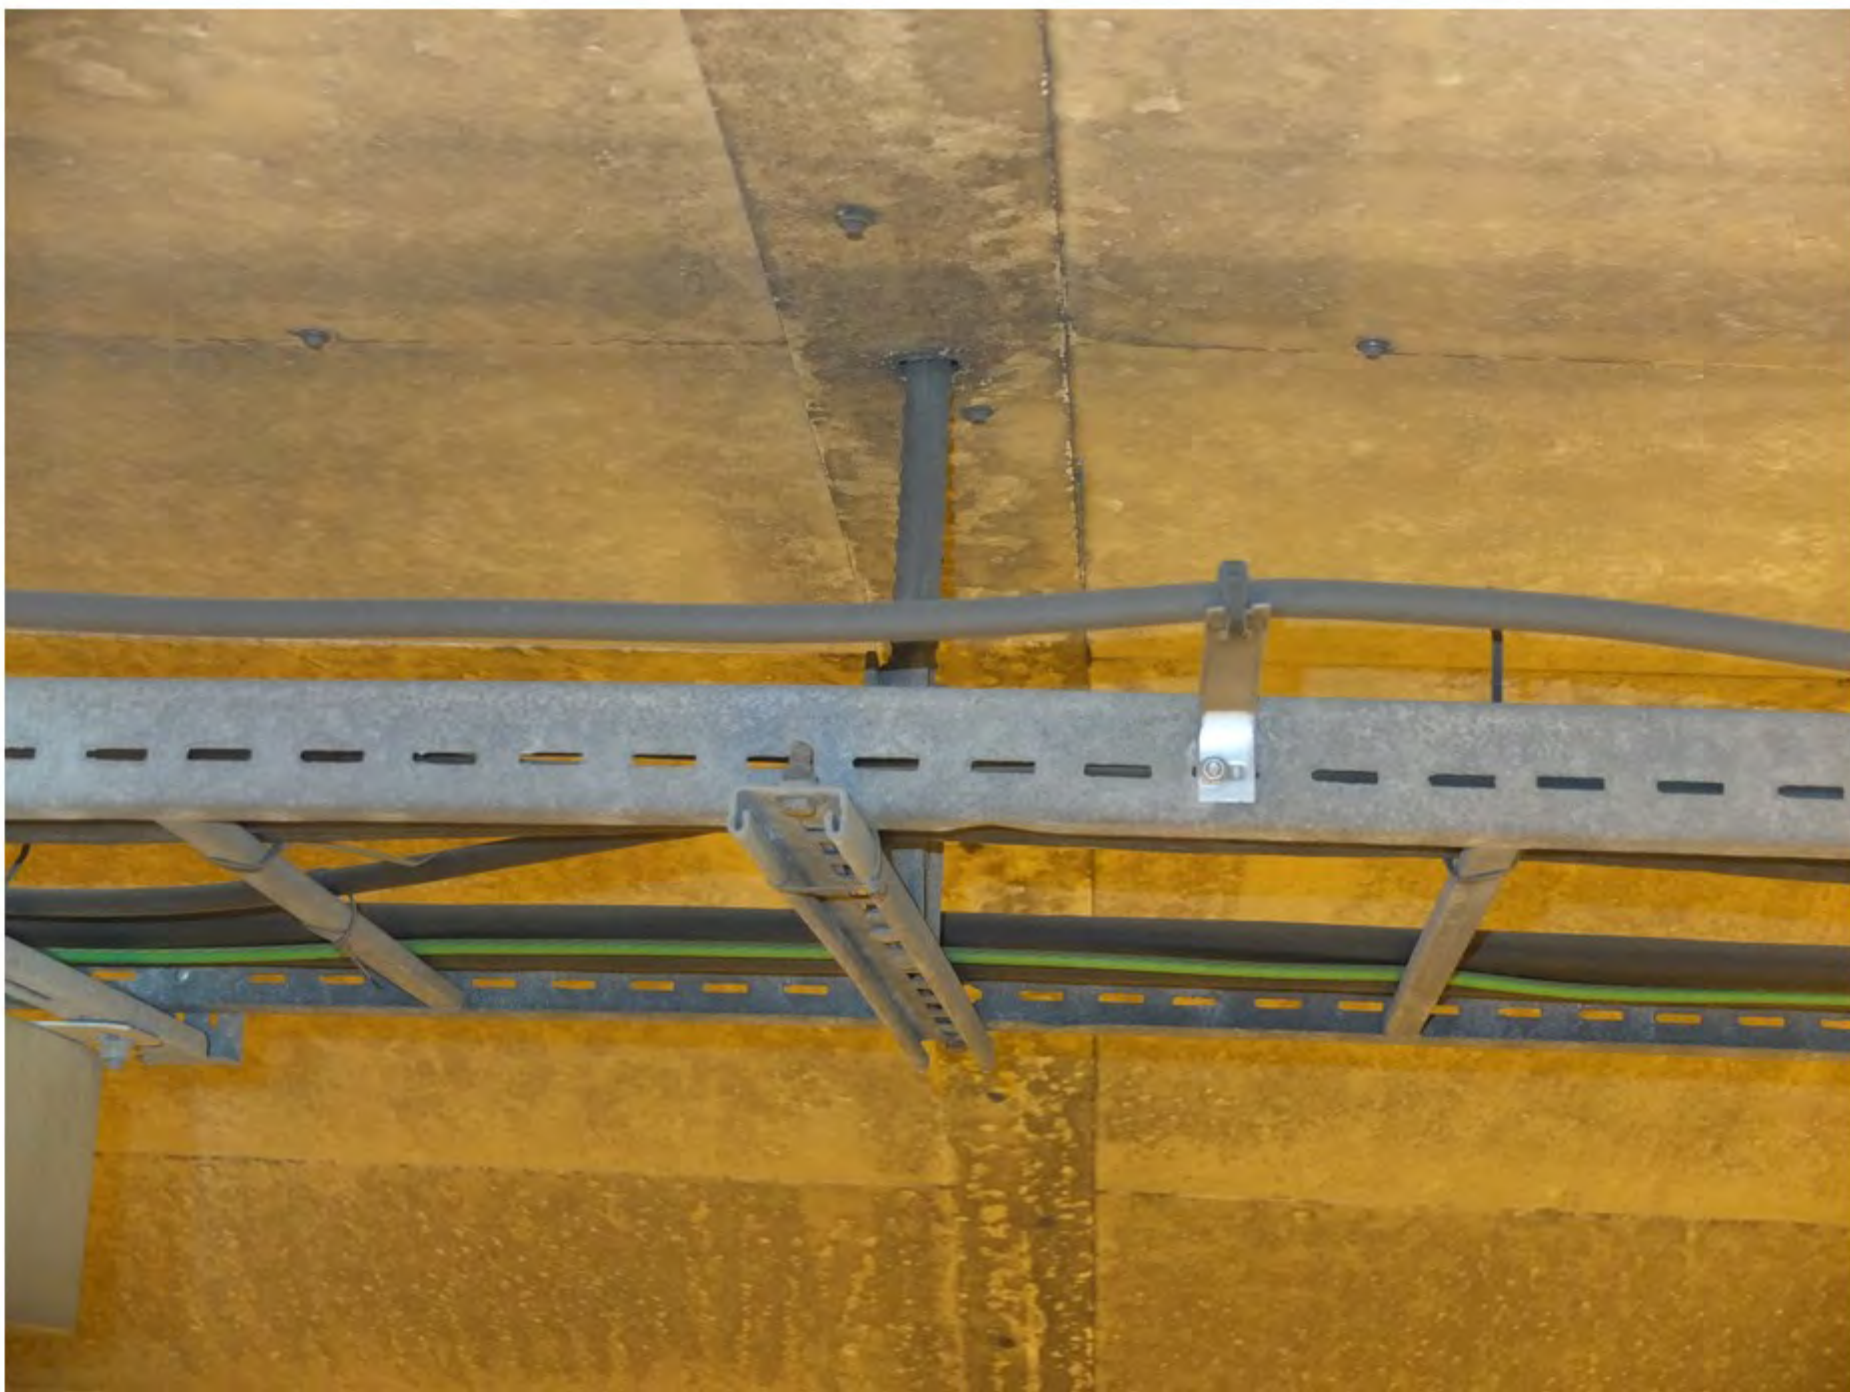
42 Detalj festebolt

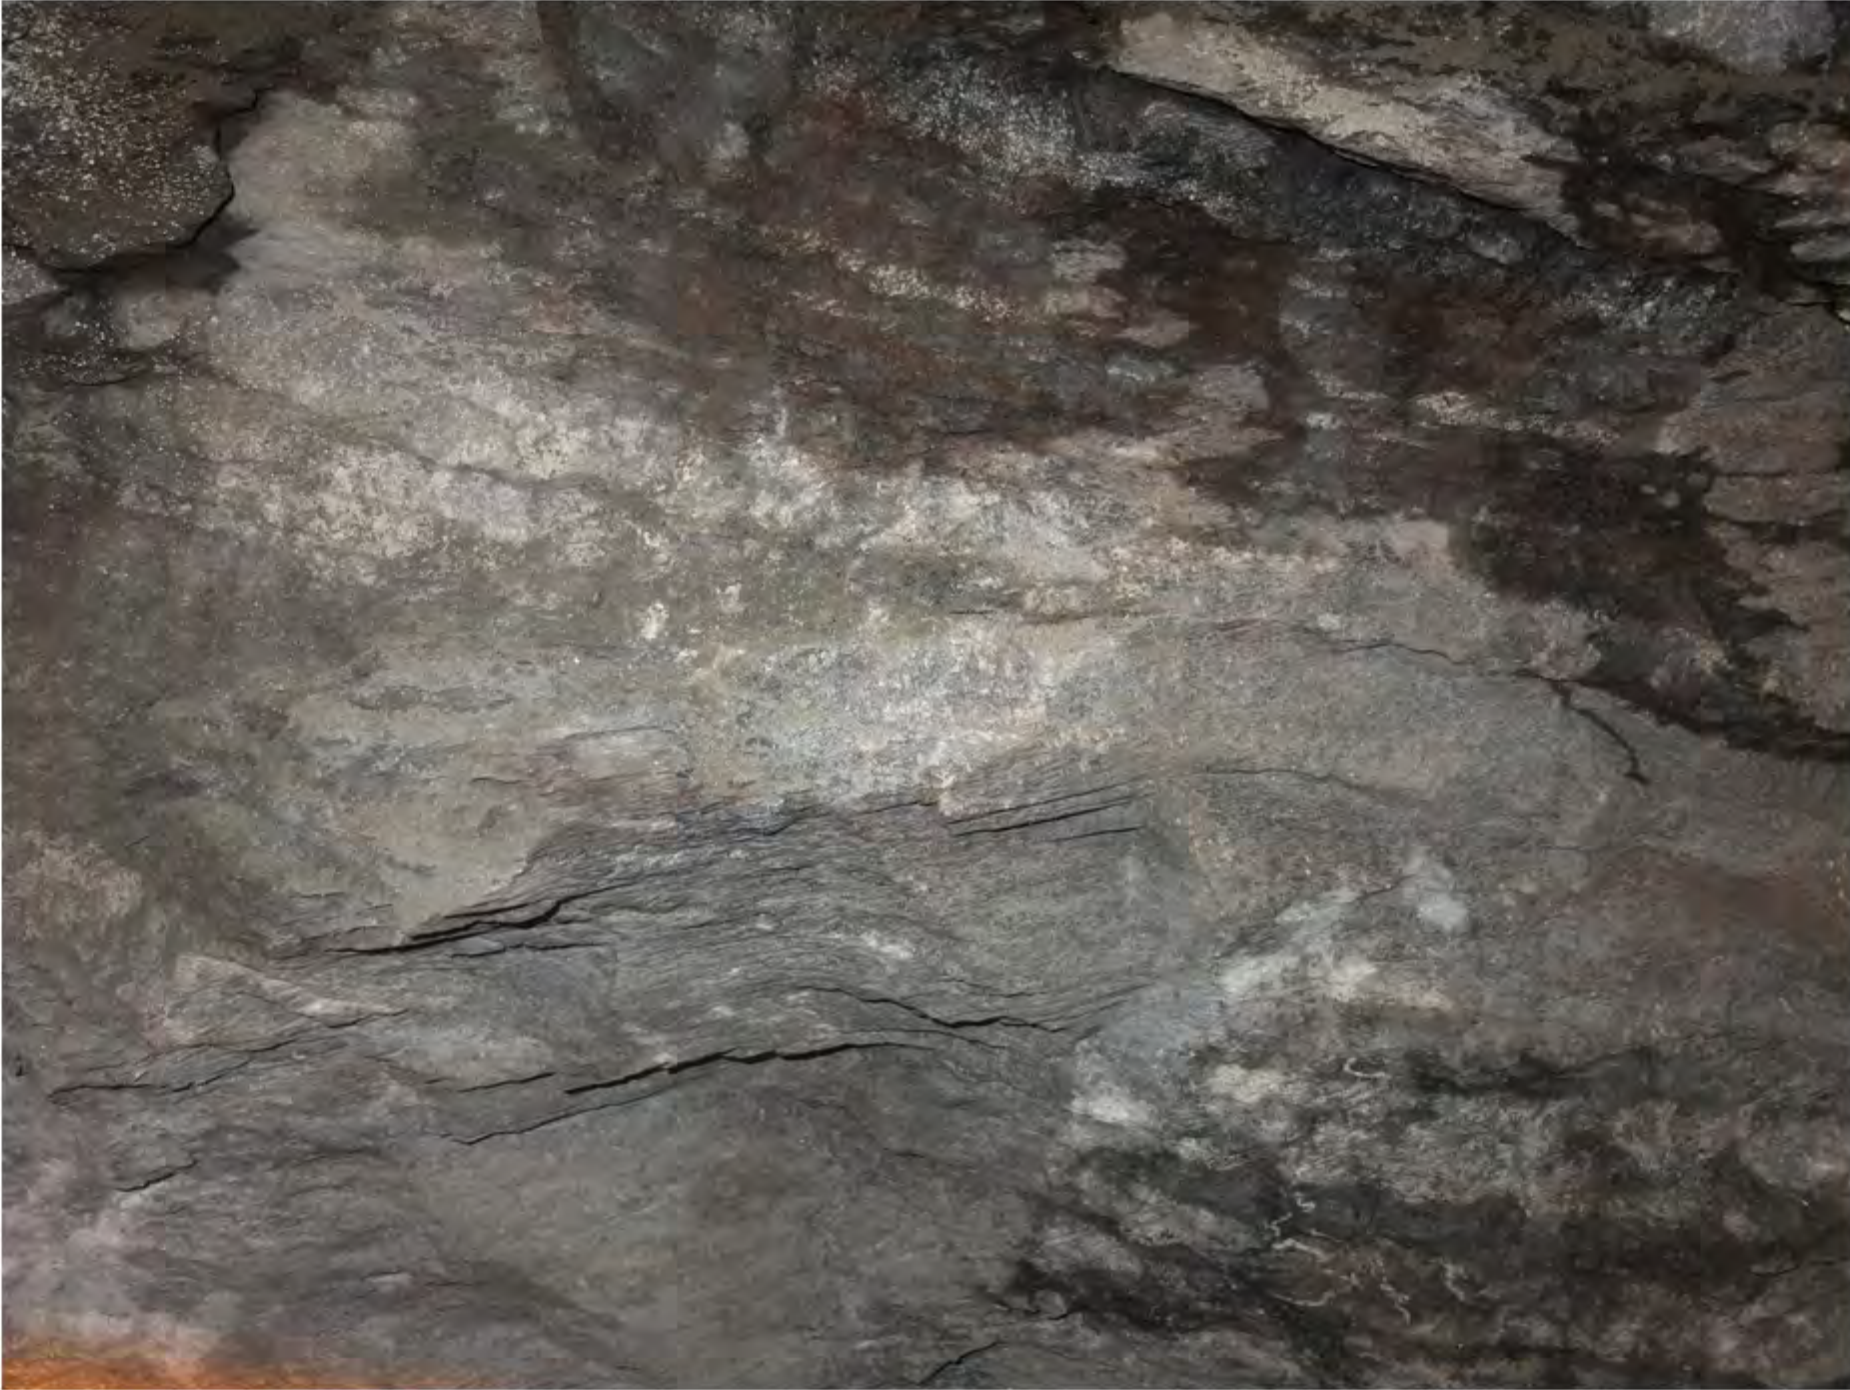
43 Bergtype

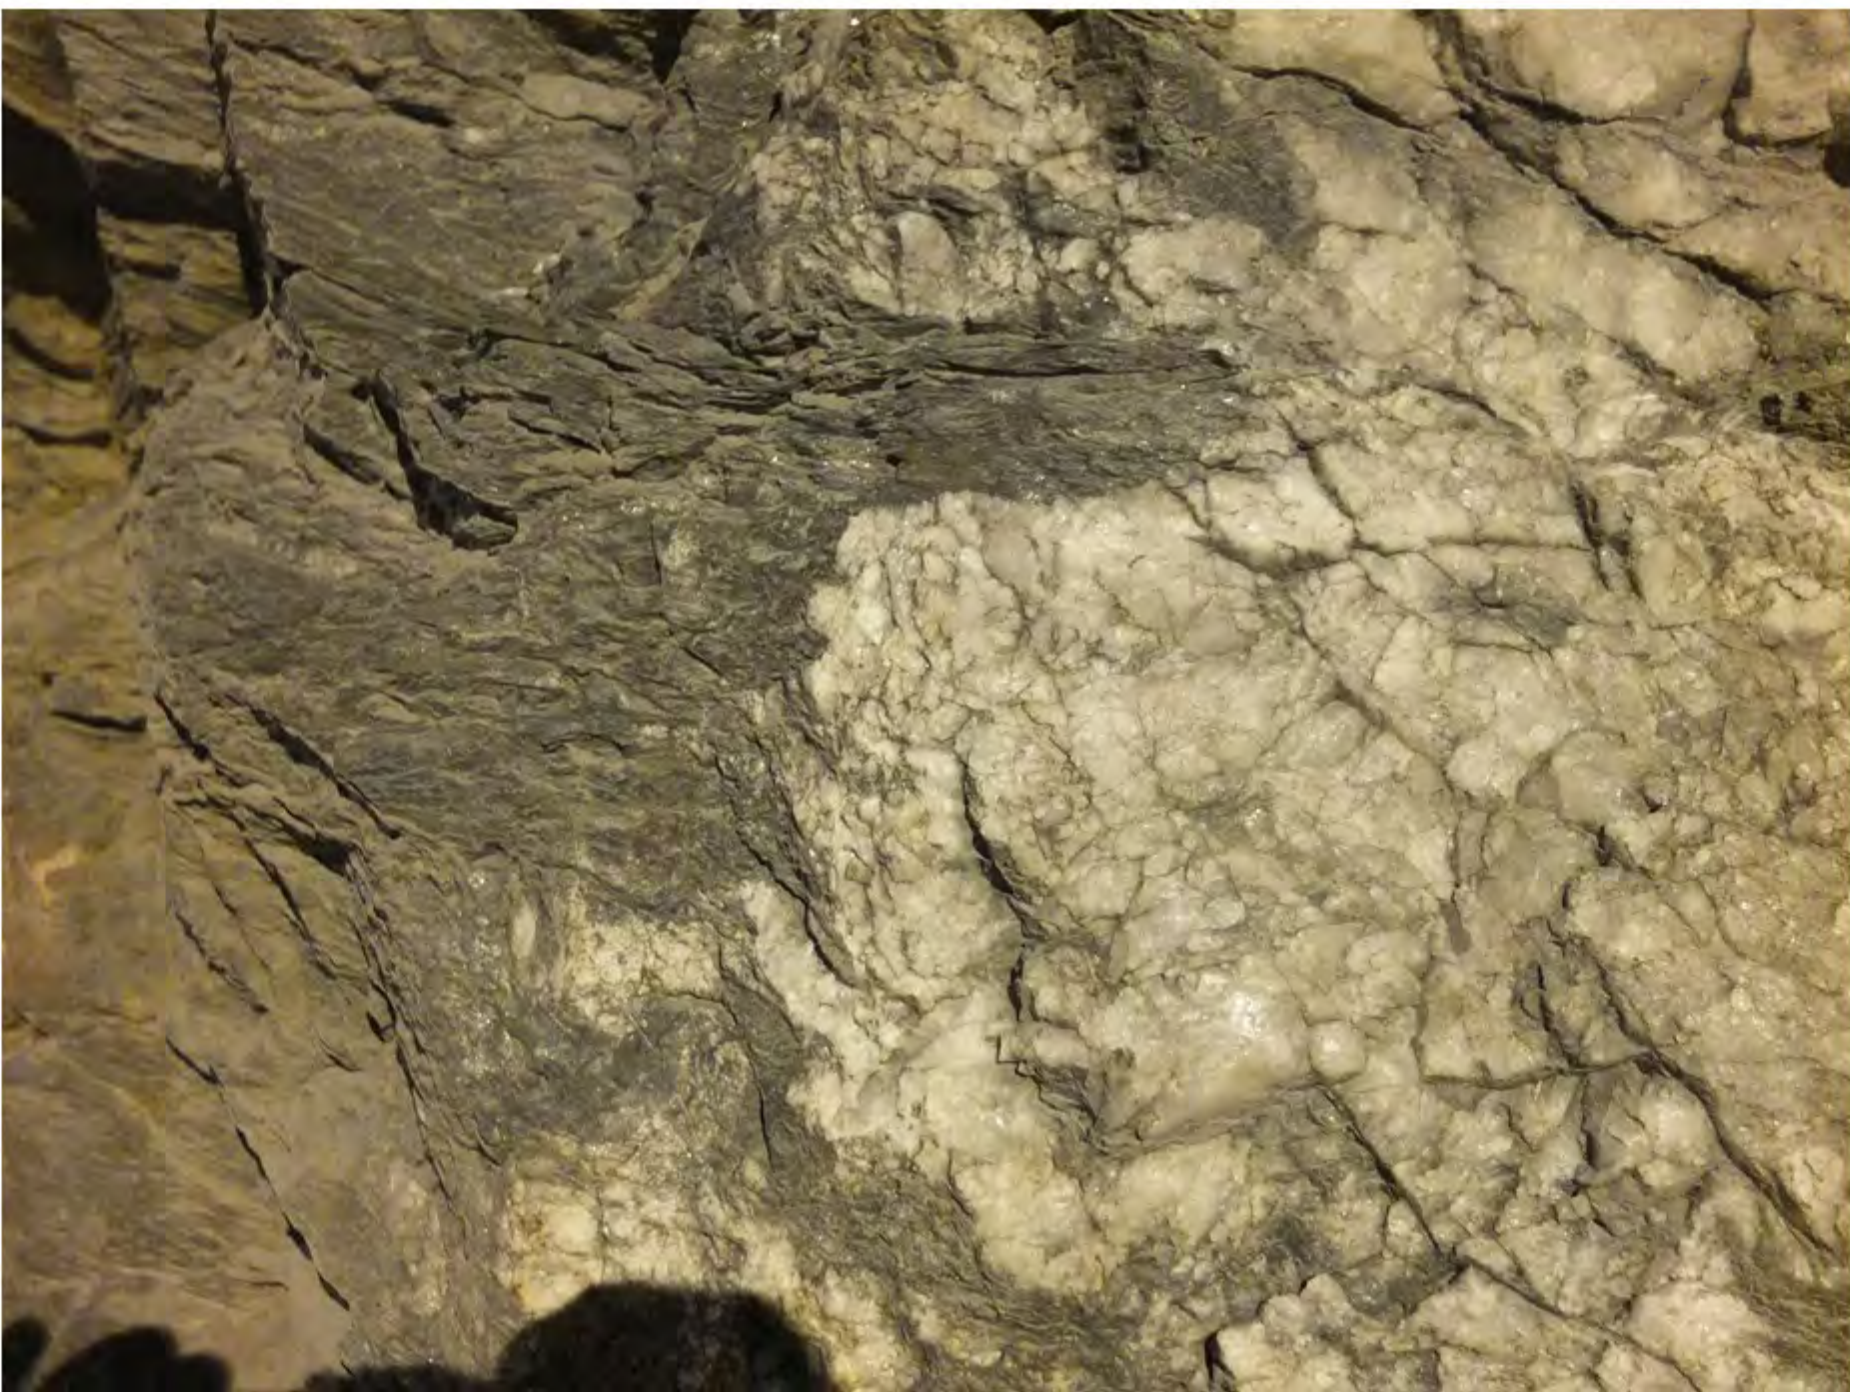
44 Bergtype
