Frie fiskeveger

Utbedring av vandringshinder for fisk

STATENS VEGVESENS RAPPORTER

Nr. 459

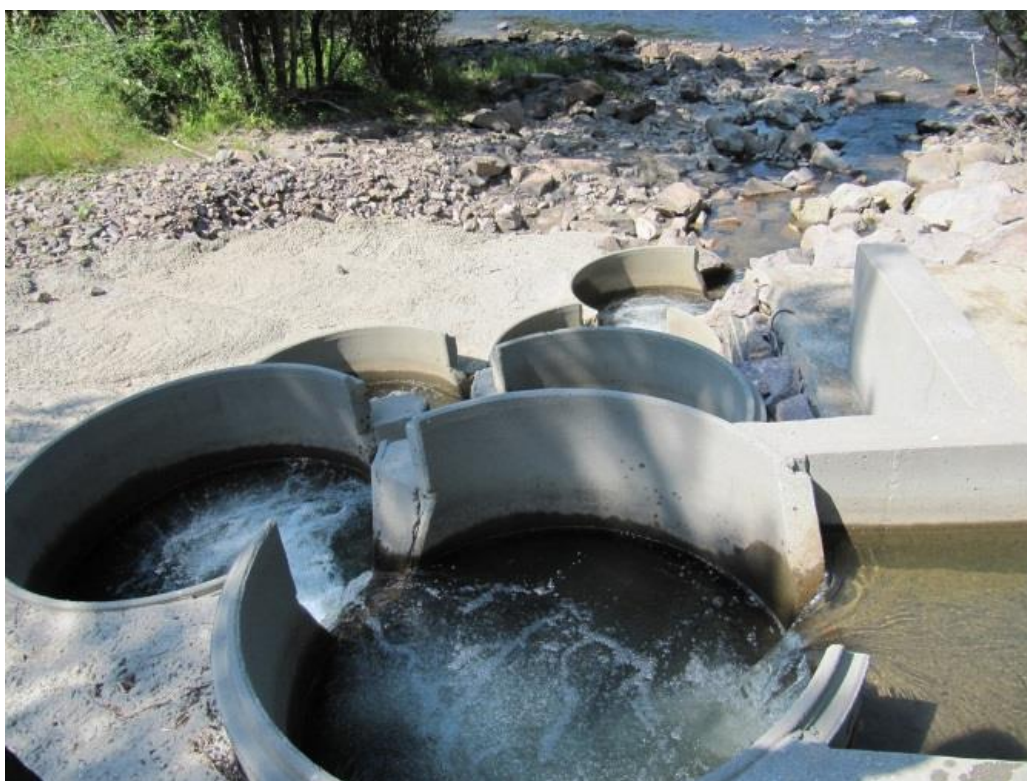
Fig. 27. Betongrør med tilpassede åpninger utgjør fisketrappa i Hemselva (Foto: Sigrun Børresen).

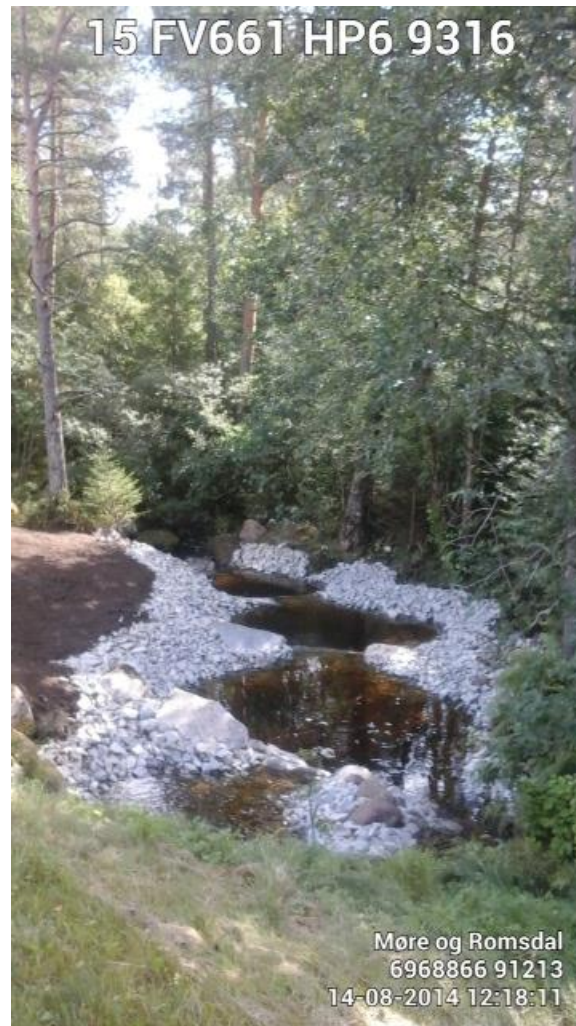
Fig. 50. Tre terskler er anlagt nedstrøms kulvertutløpet i Stokkelandsløken. Vannspeilet står inn i kulverten. Sprengstein er brukt som erosjonsikring langs sidene (Foto: Statens vegvesen Region midt).

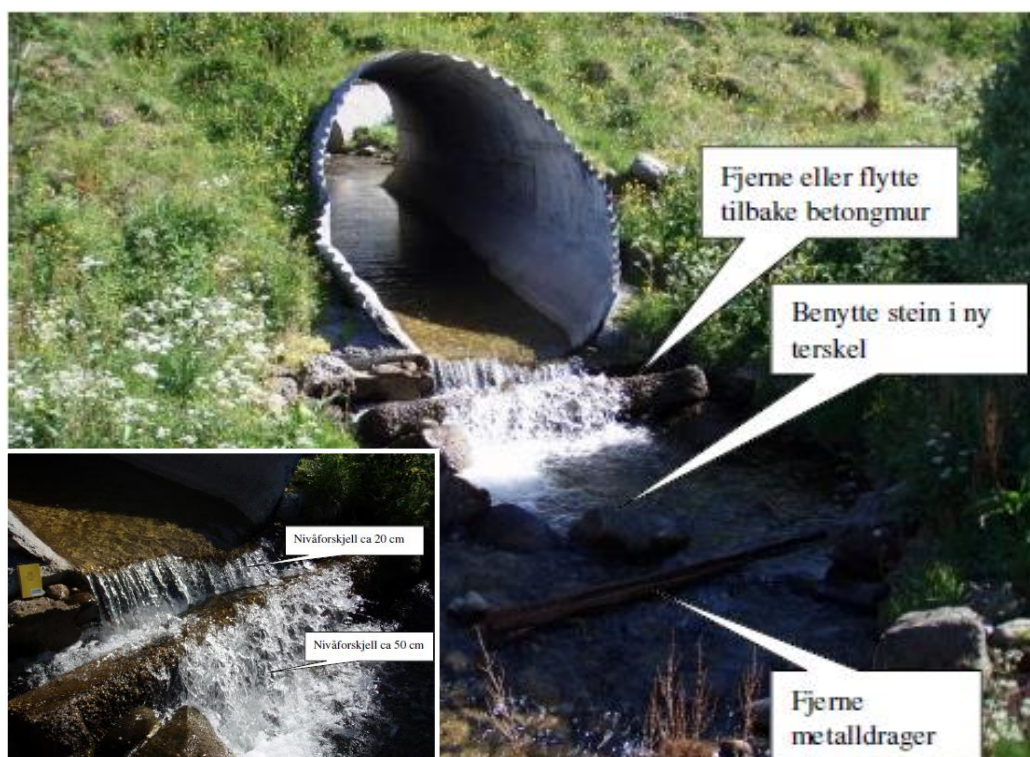
Navn	Nykvågvassdraget	Veg / Hp og M	Fv. 915 HP01 meter: 11358
Kommune	Bø kommune	Posisjon (UTM33)	7629633N 478794Ø
Vannforekomst ID			
Vannområde	Vesterålen		
Vassdragsinfo	Registrert i lakseregisteret.		
Observasjoner fra befaring	<p>Før utbedring: Svalbardrør. Betongmuren nedenfor kulverten er glidd ut, kombinert med at bunnen i kulverten er hevet som følge av at kulverten er bunnstøpt. Total høydeforskjell mellom utløpet og kulp er på ca. 70 cm. Det store spranget ved utløpet utgjør et betydelig vandringshinder for fisk.</p> <p>Etter utbedring: En terskel er anlagt på brekket. Vannspeilet er hevet og står nå inn i kulverten. Opp til terskelbassenget er det anlagt en fiskerenne. Etter utbedringen utgjør ikke kulverten lenger et vandringshinder for fisk (se fig. 66 for prinsippskisse for terskelen).</p>		
Kostnad	Totalkostnad: 90 000 kr

Fig. 65. Illustrasjon som viser oversikt over vandringshinderet og forslag til tiltak i Nykvågvassdraget (Illustrasjon: Knut Aune Hoseth).

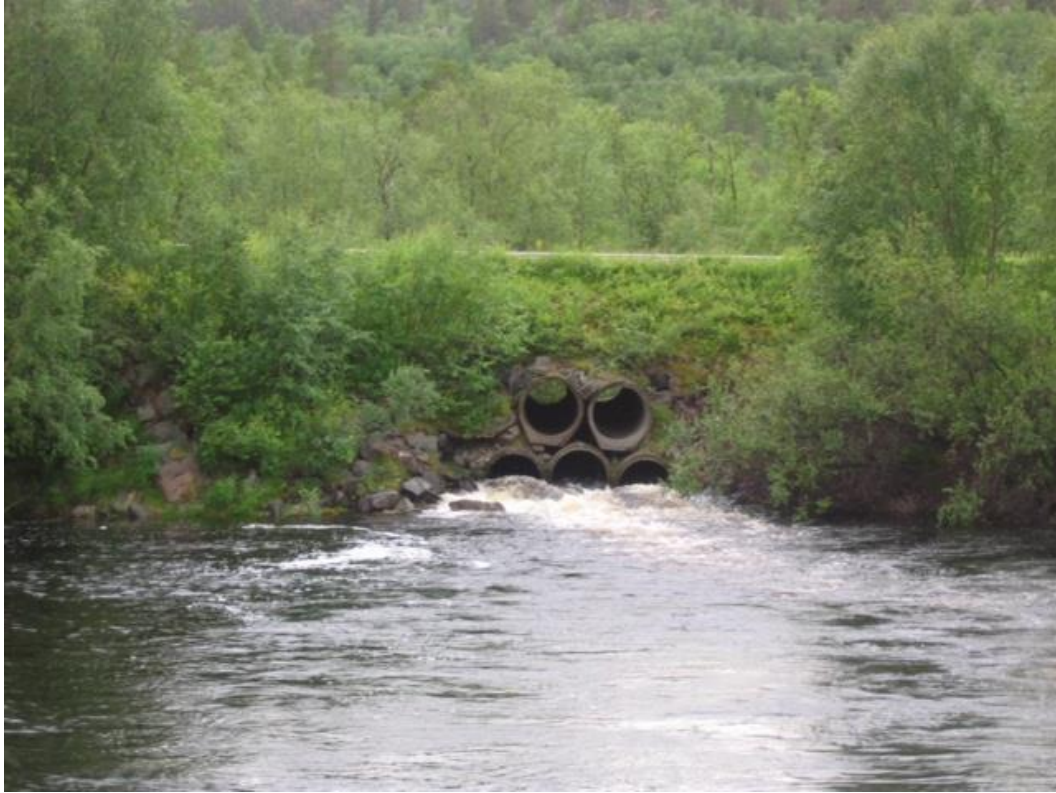
Fig. 80. Utløpet av Savkadasjohka (Foto: Knut Aune Hoseth).

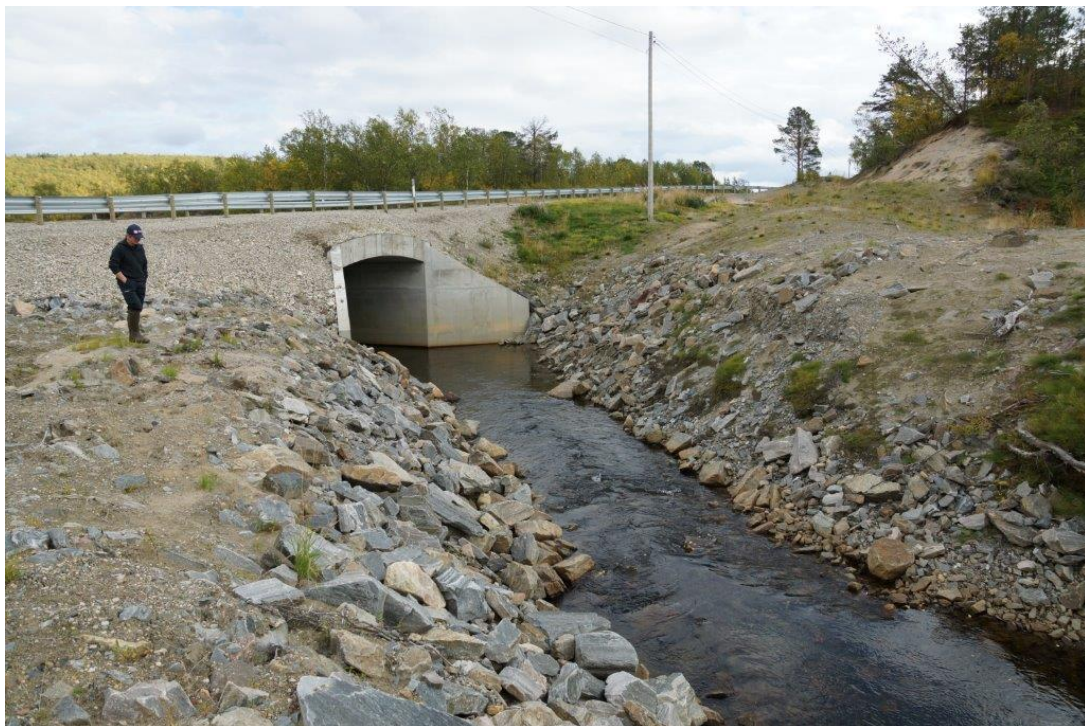
Fig. 83. Innløpet ved E6 i Savkadasjohka (Foto: Jørn Stefan Opdahl).

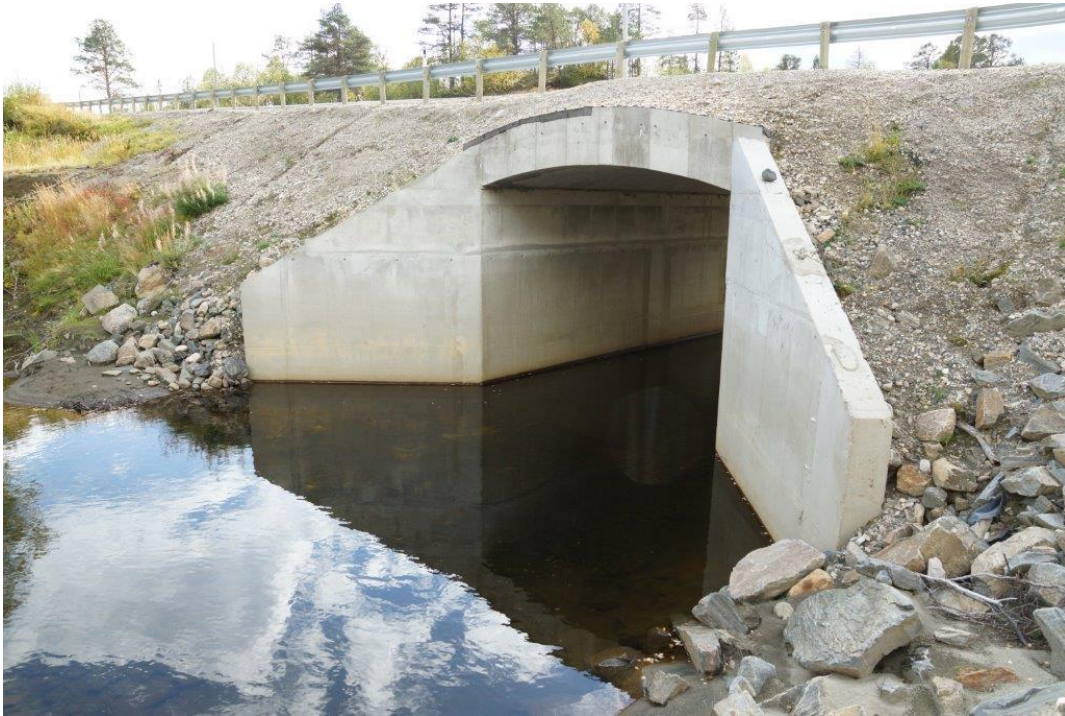
Fig. 84. Utløpet under E6 i Savkadasjohka (Foto: Jørn Stefan Opdahl).
