Pilotprosjekt på stikkrenner E136 Dombås - Ålesund

RAPPORT

Nr. 2566

Geoteknikk- og skredseksjonen
Dato: 2010-01-28

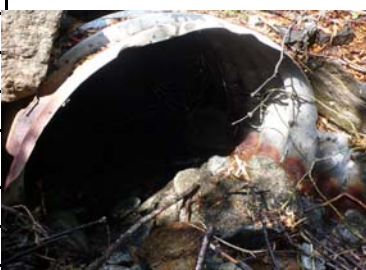
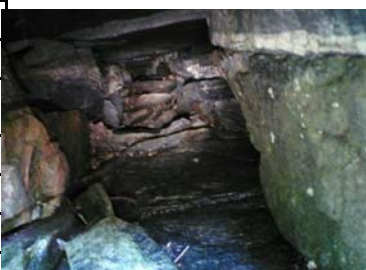
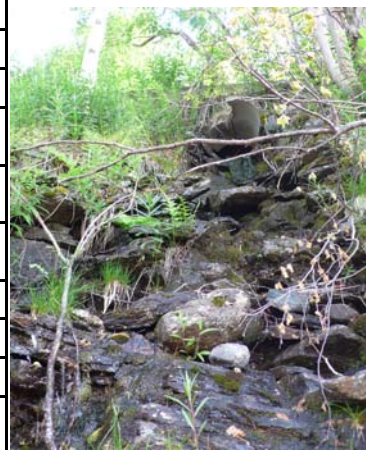
Kommentarer :
Innløp er stålrør, 8m langt.

Rusten
Noe vannførin i innløp, ingen i utløp.
Utløp er gammel type, murt stein.
Knekt i overgang stål-Stein

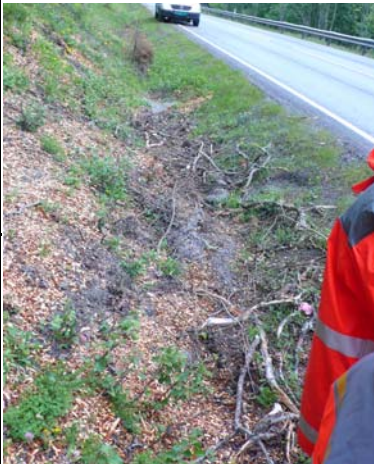
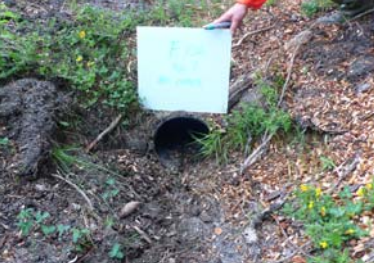
| | Kommentarer : | Høyrerenne Grøft delvis igjennfylt etter kantrydding Gammel stikkrenne for gammel avkjøringsvei | | | | |

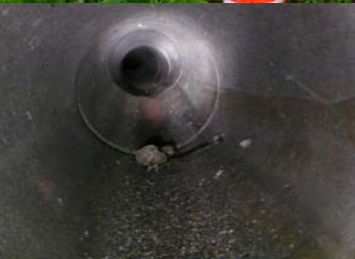
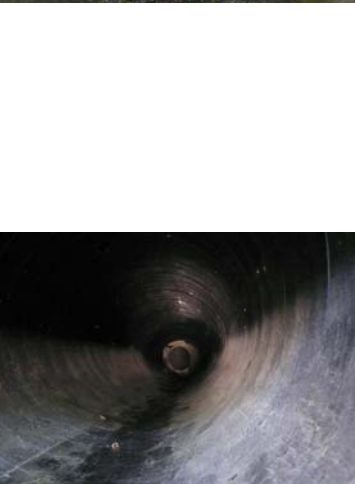
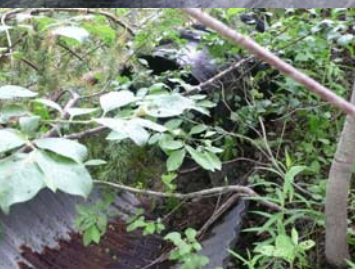
| Kommentarer : Glippe mellom betongringen i løpet Utløp er flyttet med påsatt plastør og halvsirkel stålør som erosjonsbeskyttelse Gammelt utløp er erodert til fjell | | | | | | | |

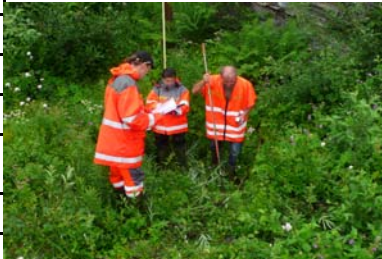
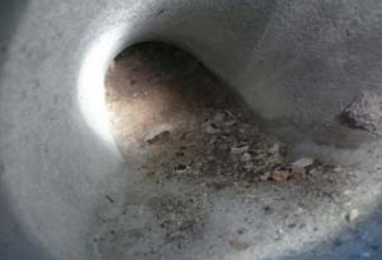
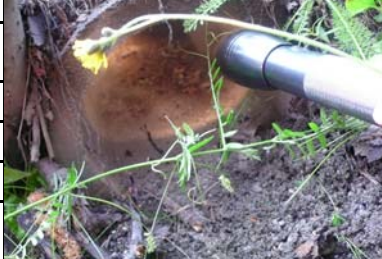
Ikke funnet innløp, muligens pga graving for vaierfeste eller setningsproblemer.
Utløp tilstoppet av sand og grus
Innløp må graves ut med maskin

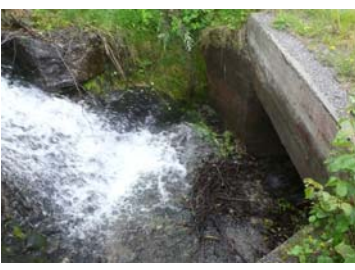
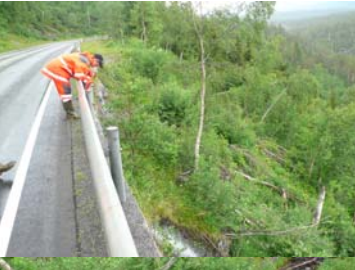
Renneløpet bestod av halvt betong og halvt naturstein
Sikret med nett over innløp

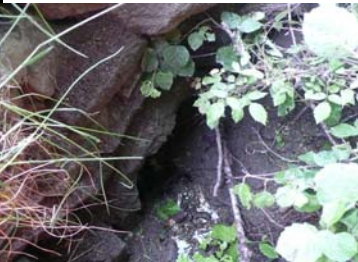
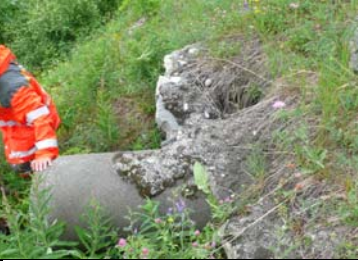
| OPPSTRØMS | Terrengformasjoner : | Flatt | Rasvifte | Skjæring : Fjell x Løsmasser | | Kommentarer : Blokker rast ned ved innløp Utglidning av rør ved utløp Innlekkasje av sand i løp pga utglidning mellom rørdelene | | |

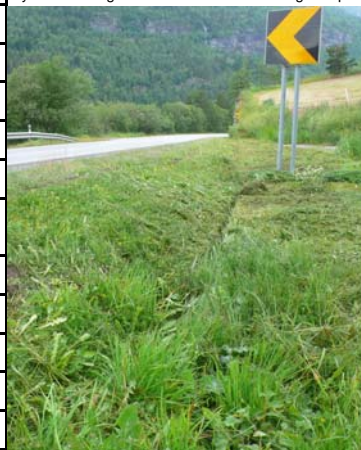
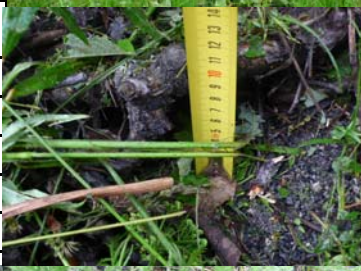
| <p>Kommentarer :</p> <p>Høyrerenne under avkjørsel kun 10 cm åpning Mye rester fra grøfterensk tetter både inn og ut-løp</p> | | | | | | | |

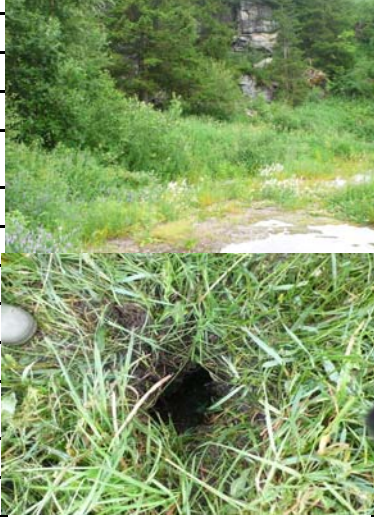
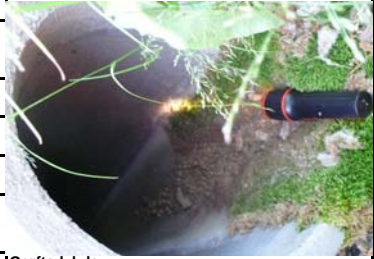
Kommentarer :
Innløp ukjent, men hører sildring i jordhull 20m fra veien
Vannføring i løpet, men renner ikke ut i utløp

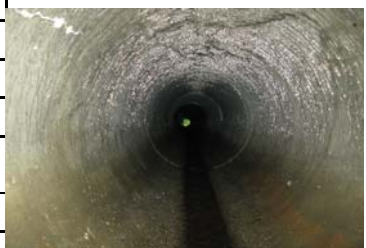
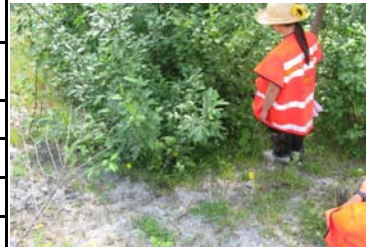
| <p>Kommentarer :</p> <p>Har vannføring</p> <p>Rensk av både inn- og utløp nødvendig (vegetasjonsbegrensning)</p> <p>Dempes i bekkeløp</p> | | | | | | | | |

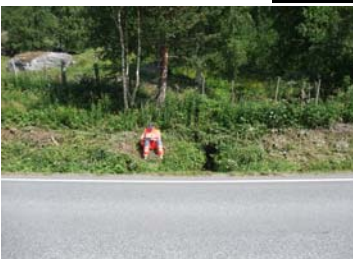
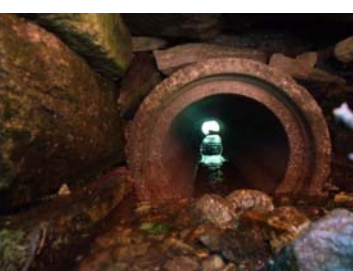
| Innløp: betong, utløp: murt stein | | | | | | | | |
| Innløp: sirkulært, utløp: rektangulært | | | | | | | | |

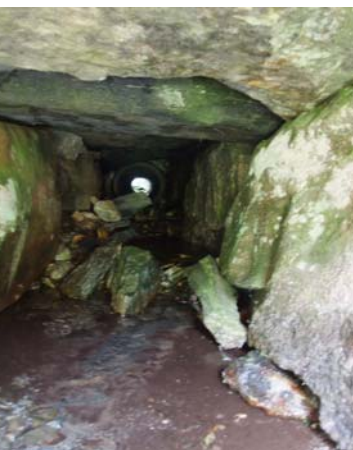
| Går i rør under et jorde | | | | | | | | |

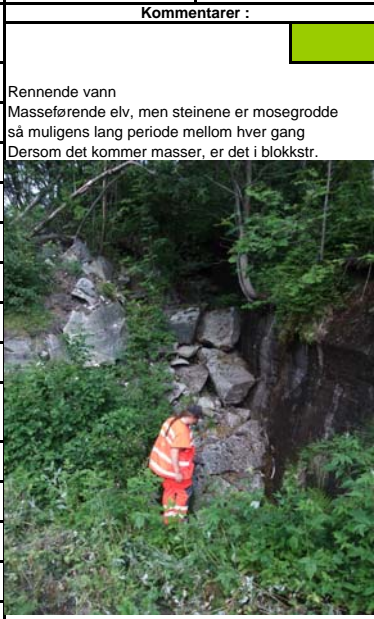
Dreining 20 grader fra vinkelrett posisjon

beite i bratt terreng
Ender i kum etter erosjonsbeskyttelse

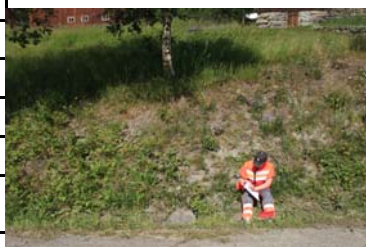
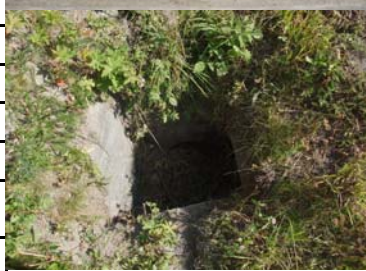
Stein blokkerer rør 7-8m innunder veien fra høyre side

Innløp: 0% gjentetting
Utløp: 0% gjentetting
Midt: 90% gjentetting

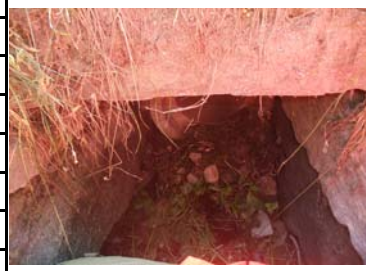
Steinsatt rektangulært utløp (gammel veg),
betongrør innløp (ny veg)

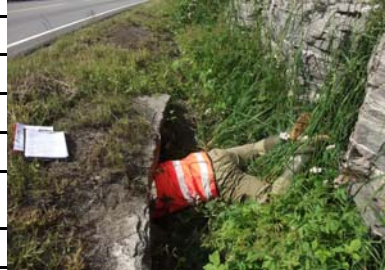
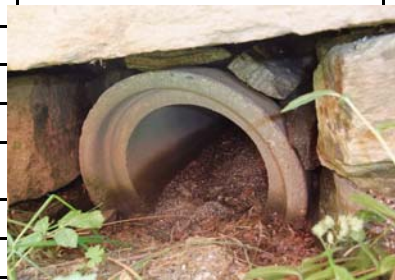
Stein over innløp seget noe, bør vurderes

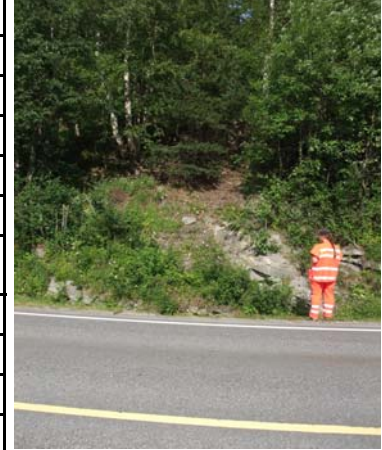
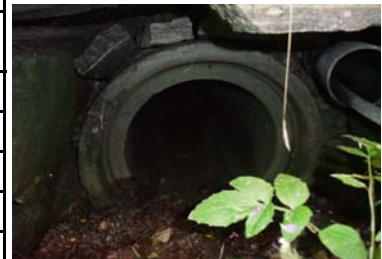
Kommentarer :
Fare for overflateglidning av jordmassene
Kan lett tette grop og stikkrenne
Rennende vann
Lys i gjennom
Innløp: 25% tett

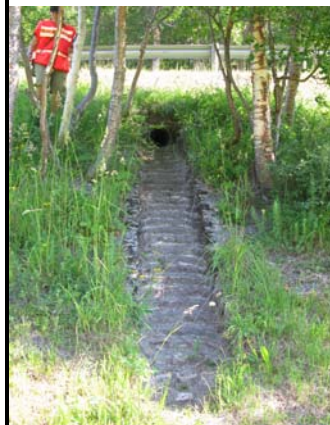
Tett innløp, stående vann med tilsig

Ikke sett innløp pga vannmasser

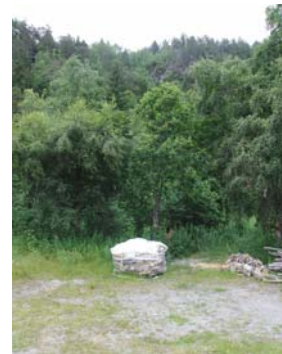
Sammenrast åpning
Naboer ryddet vegetasjon rundt innløp i 2007
Drenering gjennom fylling
Finner ikke utløp
Finner ikke renne

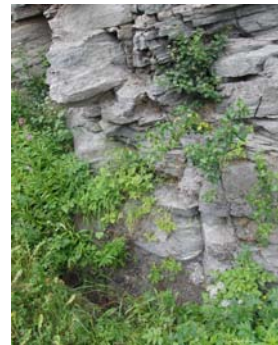
Innløp: 6m betongrør
Steinsatt midtre del

Rørdeler glidd litt fra hverandre, setning i asfalt kan også muligens tyde på dette, se bilder

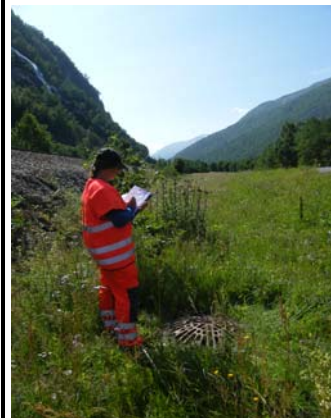
Elvevann står i kum => utløp står i vann

Konisk kum

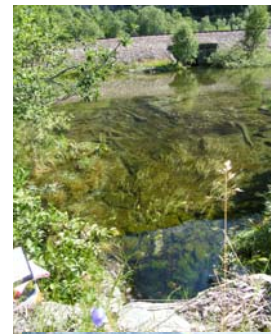
| JBV har kulvert 20 m oppstrøms, det står 0,5 meter vann i en dam mellom | | | |

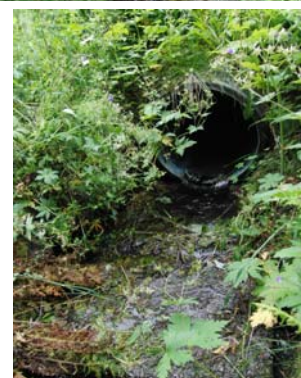
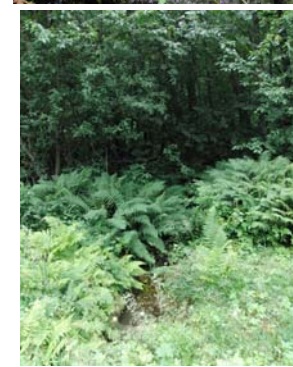
Kommentarer:
elv nedstrøms
Energidreperbasseng i utløp

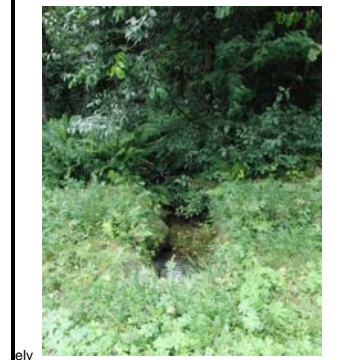
| Energidreperbasseng utløp | | | |

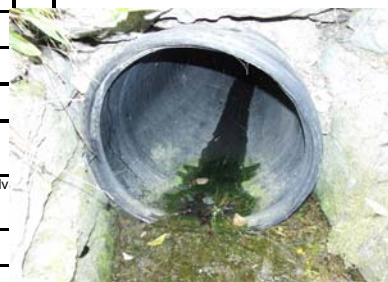
Utløp tilknyttet lukket drenering under beitemark
Utløp ikke synlig

Sammenknytning med JBV sin stikkrenne
2m oppstrøms

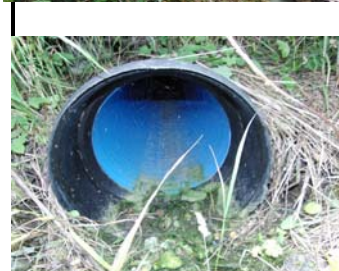
Utløp tilknyttet lukket drenering under beitemark
Sammenknytning med JBV sin stikkrenne 2m oppstrøms

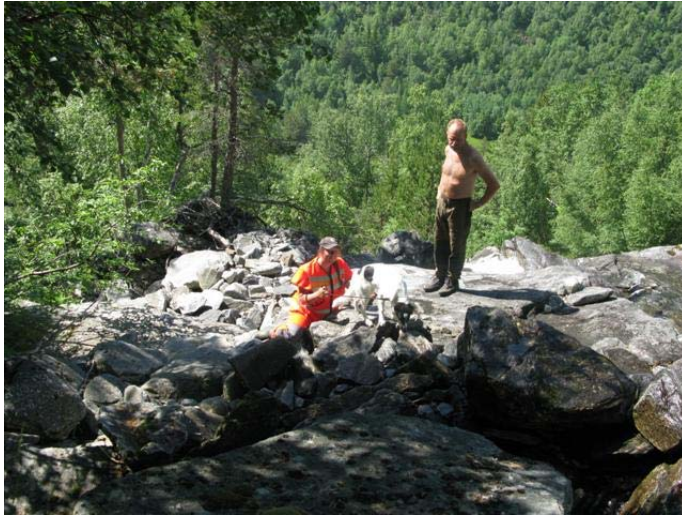
Ødeleggelsen av muren har ført til en endring av vannløpet, som igjen førere til større vannmengder på stikkrenner i nærheten av broa. En total bortvasking/utspyling av tørrmuren ved flom/skred vil kunne lede store deler elva til et nytt løp og en ny passering av E136, med fare for bortvasking av store mengder stein og vegetasjon samt tilstopping av stikkrenner (figur 7) og resulterende flom og skader på E136.

Figur 5 Til høyre i bildet ser vi deler av tørrmur og dagens elveløp, tørrlagte områdene er gamle elveløpet.

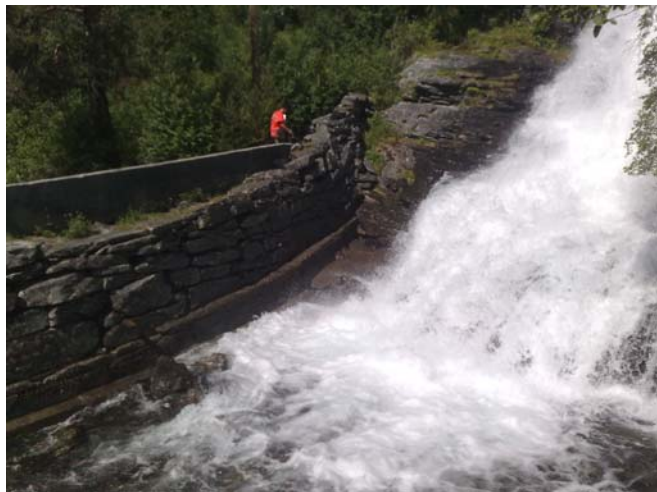
Figur 8 Dagens elv oppstrøms bru.

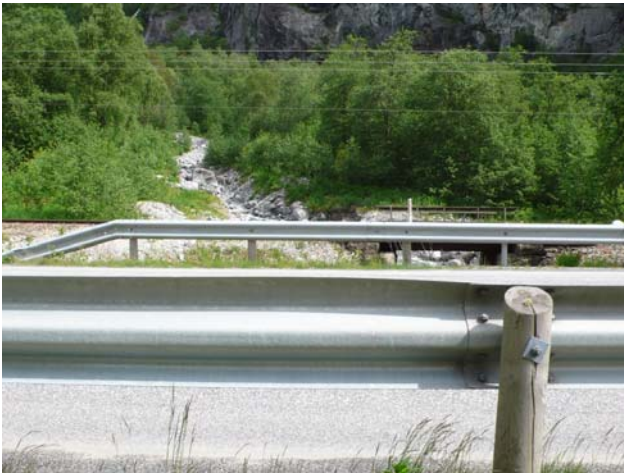
Figur 4. Oversiktsbilde.
