Statens vegvesen

Fra riksveg til gate

- erfaringer fra 16 miljøgater

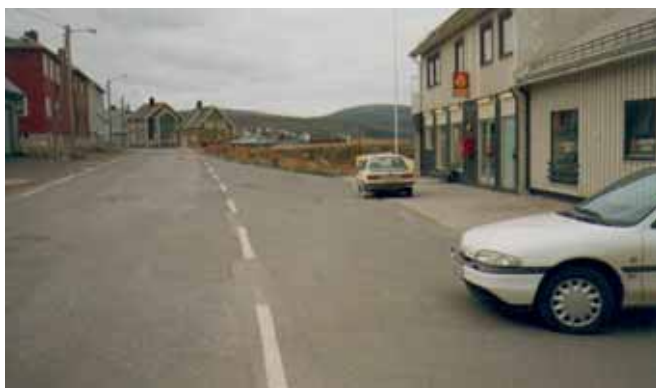
Strandveien før ombyggingen

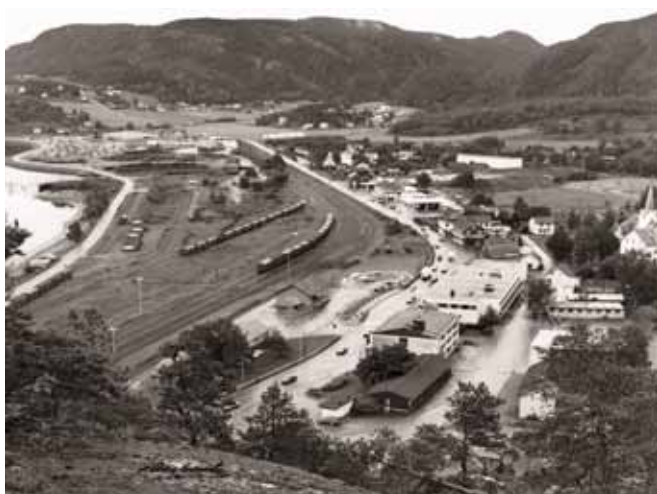
Hovedgaten i Hommelvik før ombyggingen

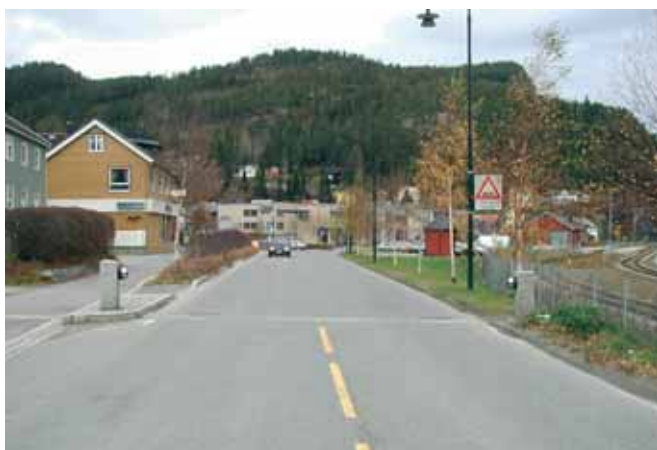
Østre "portal"

Inngangen til den ombygde strekningen er markert med en lav "portal" i hver ende, som består av en grannittpullert med lys på hver side av kjørebane. Pullertene står i en siderabatt på "bysiden". I begge ender av den mest sentrale delen av gaten er det anlagt rundkjøringer. De er forseggjorte, men med lite synlige sentraløyer som er delvis overkjørbare.

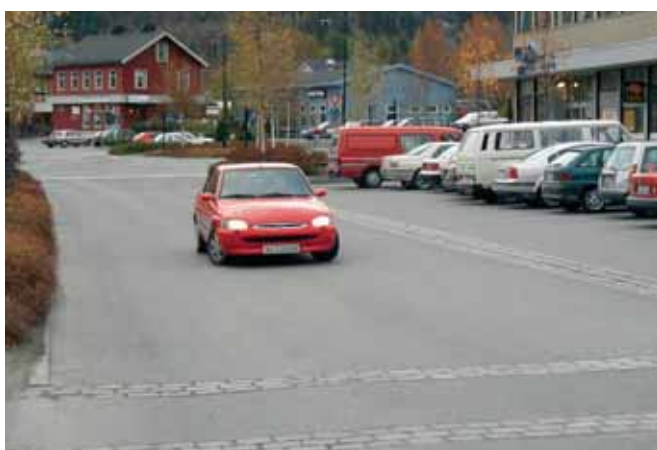
Storgatestein på tvers av kjøreretningen

På den ombygde strekningen er det fire gangfelt som alle er hevet. I tillegg er det anlagt tverrstriper i storgatestein i kjørebane på strekningene mellom rundkjøringene og i hvert endepunkt. Tverrstripene gir en viss rumleeffekt.

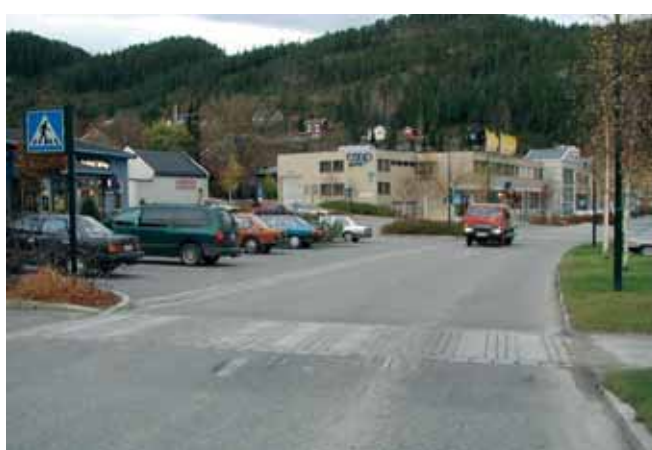
Tverrparkering langs fylkesvegen

Kjørebanelen er smal, bare 6 meter. I tillegg til dette er hevede gangfelt, tverrstriper samt rundkjøringer i hver ende viktige bidrag til langsommere og mer oversiktlig avvikling av biltrafikken. Tverrparkering langs miljøgata er ikke en god løsning i forhold til trafiksikkerheten.

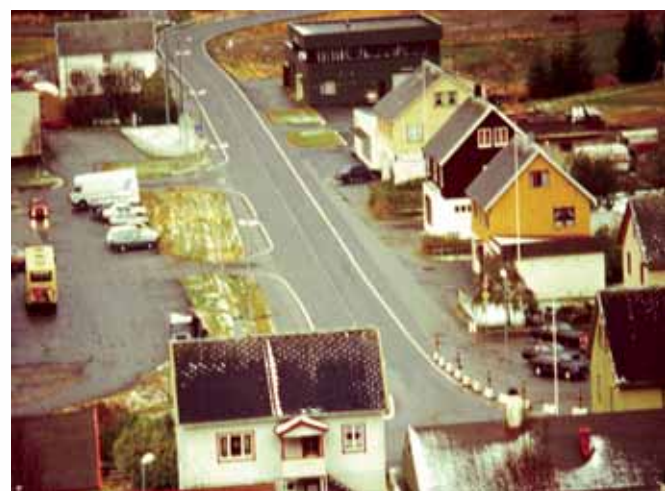
Førsituasjonen i Batnfjordsøra

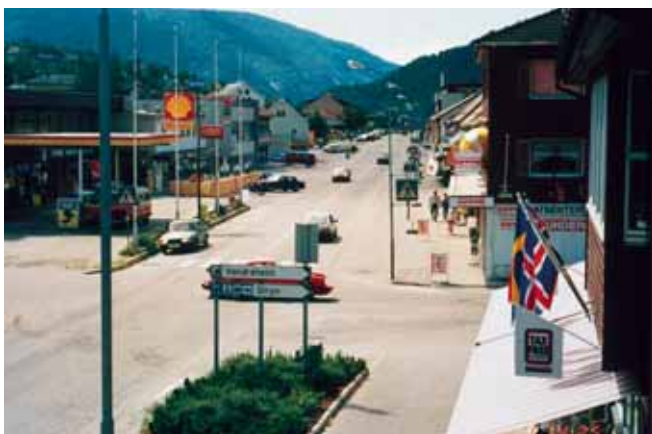
Førsituasjonen i Tonninggata i Stryn. Foto: Statens vegvesen Sogn og Fjordane

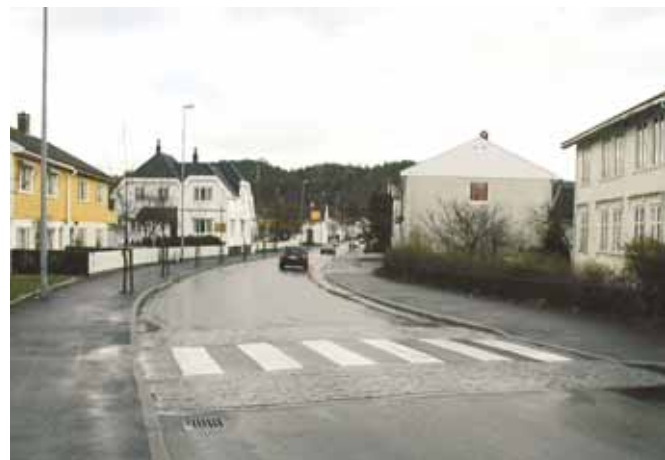
To av gangfeltene er hevet 6 cm og har storgatestein i rampene. Det har vært sterke klager på støy og vibrasjoner etter ombyggingen av gata, spesielt er folk misfornøyde med feltene med gatestein i kjørebane. Ett av gangfeltene som opprinnelig var hevet er nå senket og asfaltert.

Opphøyde gangfelt i Løkkegata. Foto: Øystein Aalen

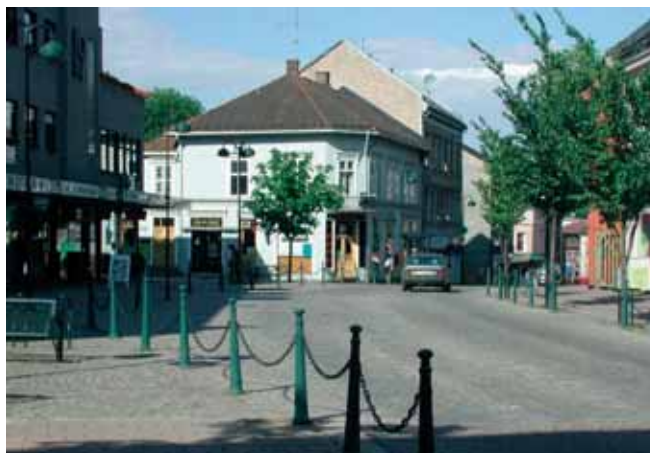
Det åpne byrommet i Storgata like ved torget har en utforming uten nivåforskjeller, som skulle signalisere at dette var en plass i større grad enn en gate. Det har ikke fungert, men har ført til uheldige kryssingsmønstre og uønsket parkering. For å hindre dette ble det satt opp pullerter med kjetting.

Byrommet ved torget. Foto: Odd Nygård

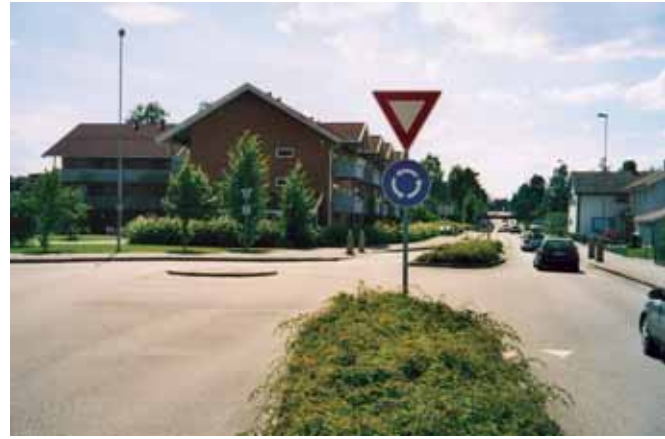
Rundkjøring i Rådhusgata med dårlig avbøyning. Foto: Bjørn Haram

gir god avbøyning, men hevdes å være noe trang for store kjøretøy som skal svinge til venstre fra sideveg. Rundkjøringen i krysset med Rådhusgata har tre armer. Den er skjevt plassert, for å unngå eiendomsinngrep. Sentraløya er plassert slik at den gjennomgående kjørebane ikke har noen avbøyning. Kjøretøyer i motsatt retning har så sterk avbøyning at enkelte trafikanter misforstår og kjører inn i motgående kjørebane. Krysset mellom Drammensvegen og Stasjonsgata er utformet som en slags "firkantet" rundkjøring, og er skiltet som rundkjøring. Løsningen er ikke vellykket.

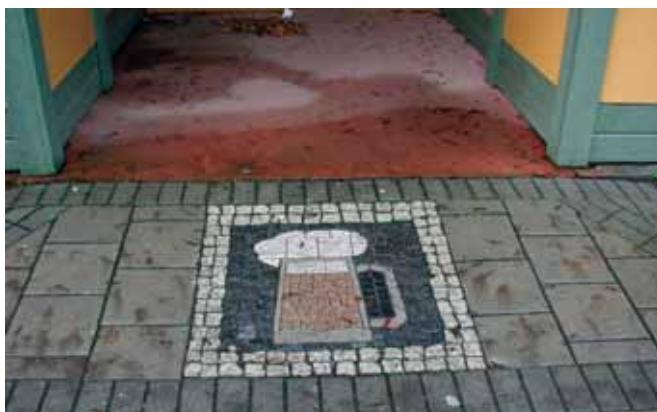
Tydelig beskjed om hva som finnes innenfor.

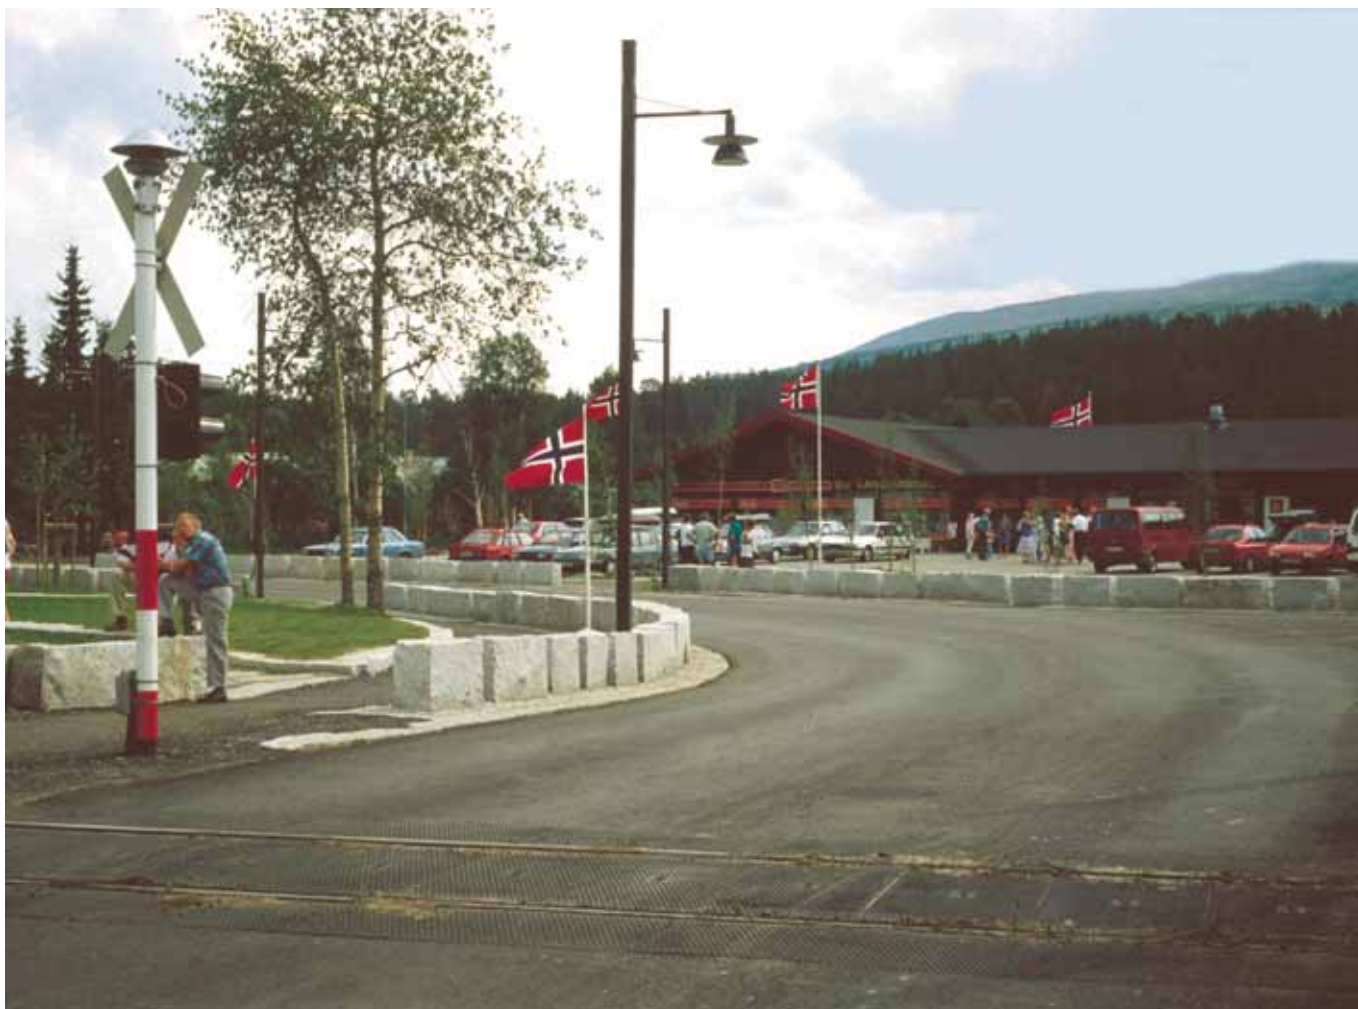
blokker. Murene avgrenser kjørebanelen mot fortauene, og gir biltrafikken en bedre optisk ledning gjennom kurven. I den østre kurven er murene bare satt opp i den ene halvdel av ytterkurven. I den vestre kurven er det skivemurer i hele innerkurven og den ene halvdel av ytterkurven. Skivemurene skal også kanalisere gang- og sykkeltrafikken til kryssingssteder med opphøyde gangfelt. Den optiske ledningen fra skivemurene er viktig på vinterføre når det er vanskelig å skille vegen fra omgivelsene. På sommerføre kan murene virke overflødige.

Skivemurene i den vestre kurven i Os. Foto: Amund Vik

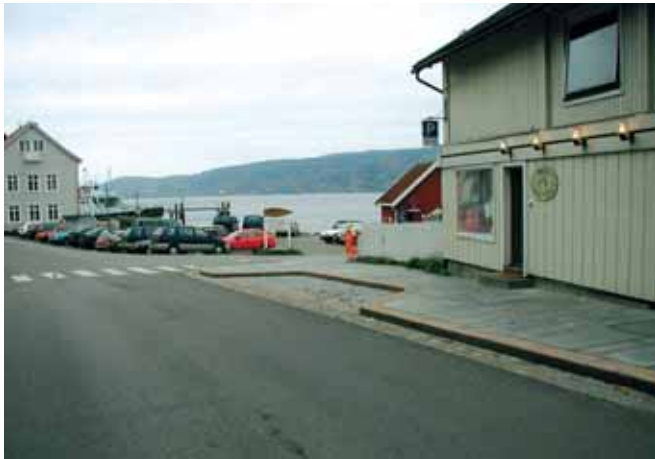
Parkeringslomme ved søndre endepunkt. Unødvendig ?

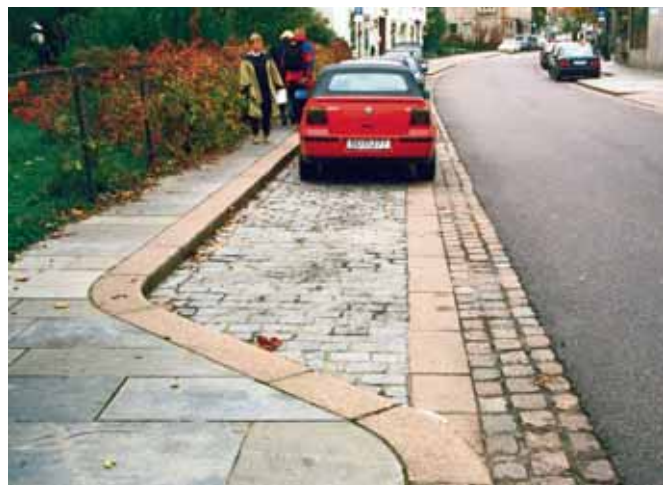
Parkeringslomme - men for smalt fortau. Foto: Amund Vik

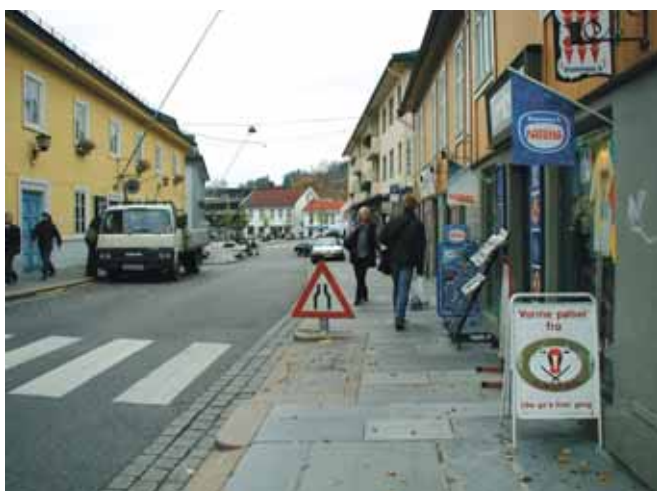
Relativt smale fortau i Drøbak

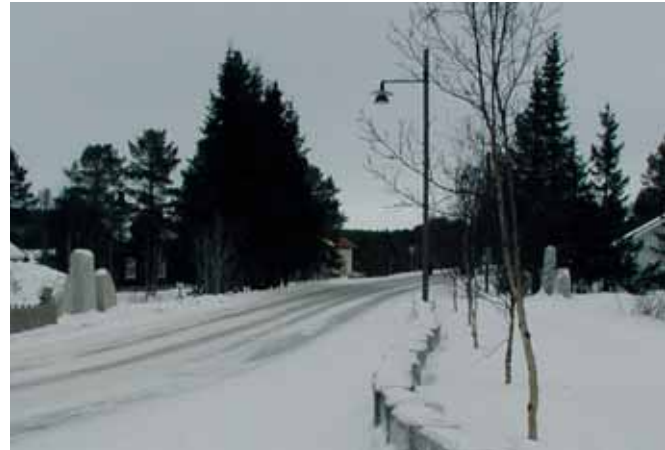
Endemarkeringene i Os om vinteren

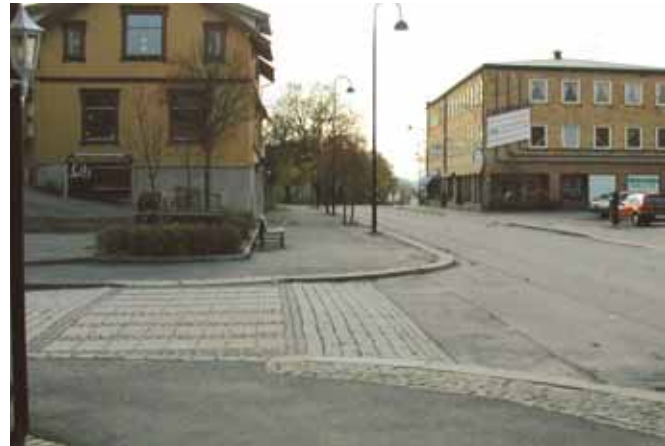
Kryss med sidegate i Rakkestad

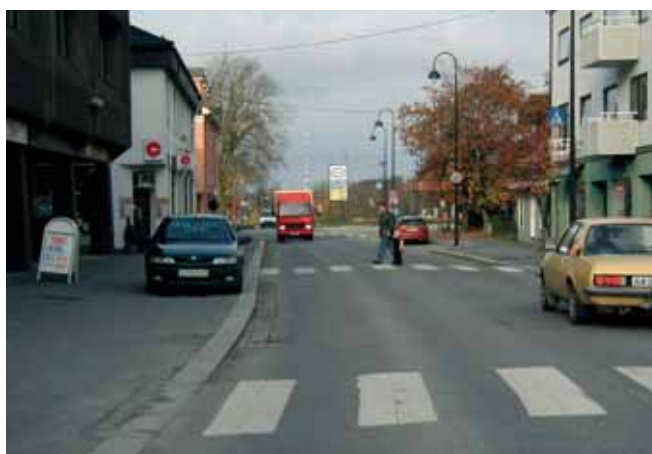
parkering i miljøgatene. Selv på steder med et godt parkeringstilbud er det noen som velger å stanse eller parkere på fortauet. Det kan virke unødvendig og irriterende, men det forekommer i de fleste byer og tettsteder uansett gateutforming. Omfanget av ulovlig parkering på fortauet synes imidlertid å være så beskjedent at det i større grad er et irritasjonsmoment enn et reelt

Parkering på fortauet i Rakkestad

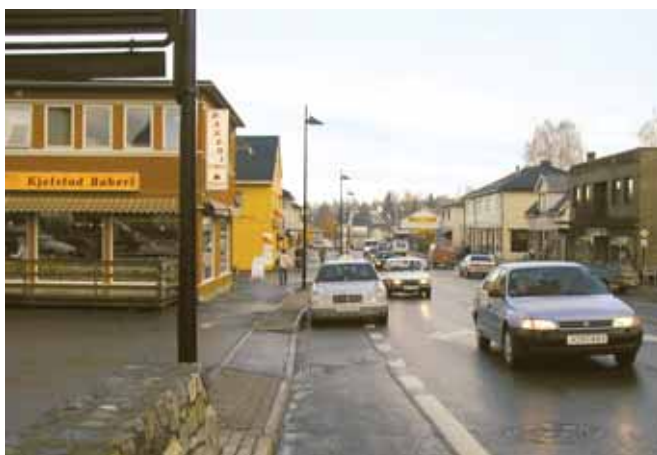
Parkering i sykkelfelt i Raufoss

problem. Parkering i sykkelfelt, som også ble observert, er et velkjent fenomen.

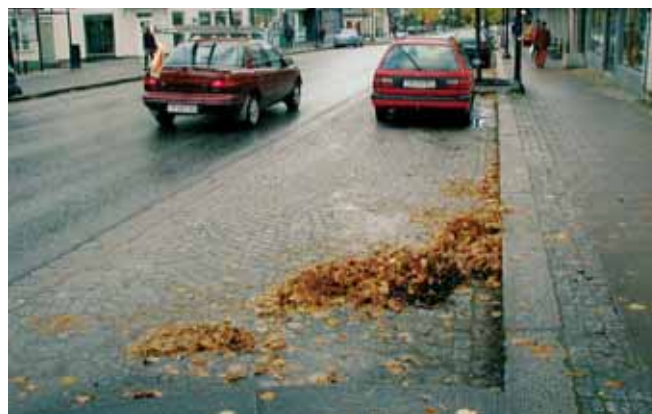
Løvsamling i hjørnene

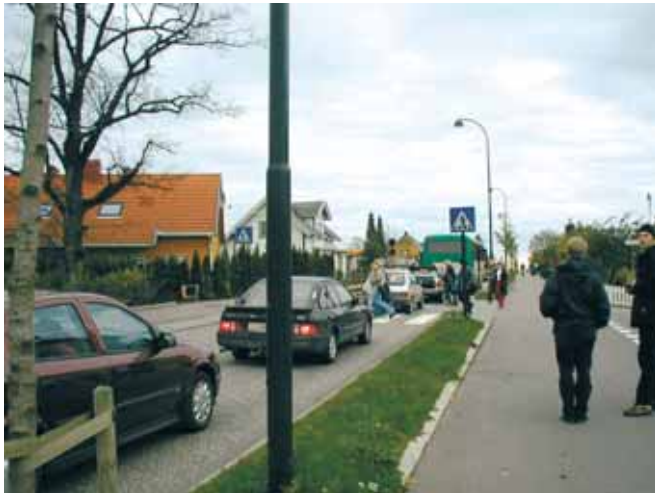
Kø bak stanset buss i Valløveien

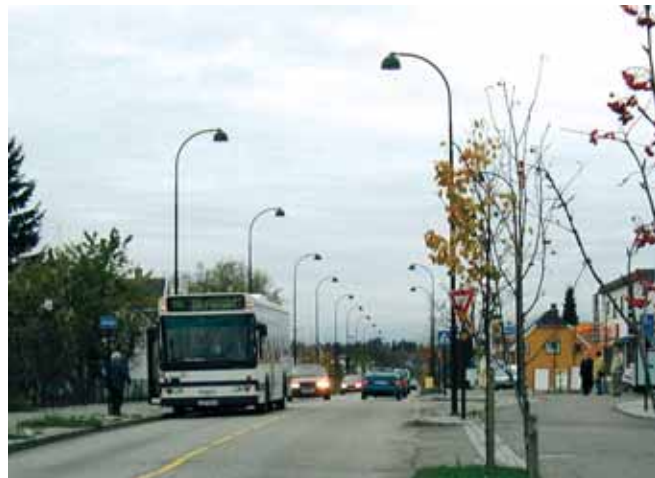
Noen kjører forbi. Valløveien
