Statens vegvesen

Etatsprogrammet Moderne vegtunneler 2008 - 2011

Levetid på bergbolter

Nr. 164

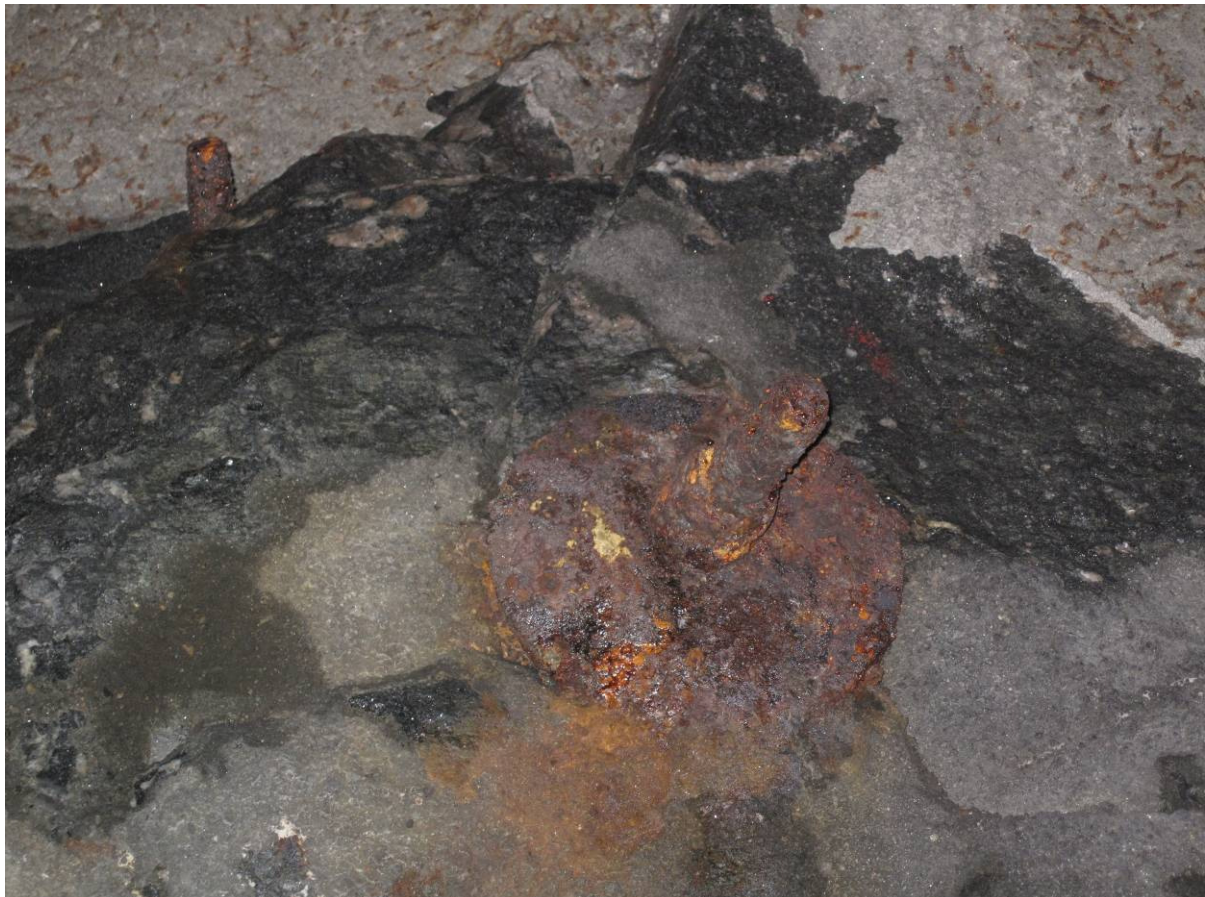
Figur 1.4-24 Bolt 6. Fullt innstøpt bolt i bakkant.

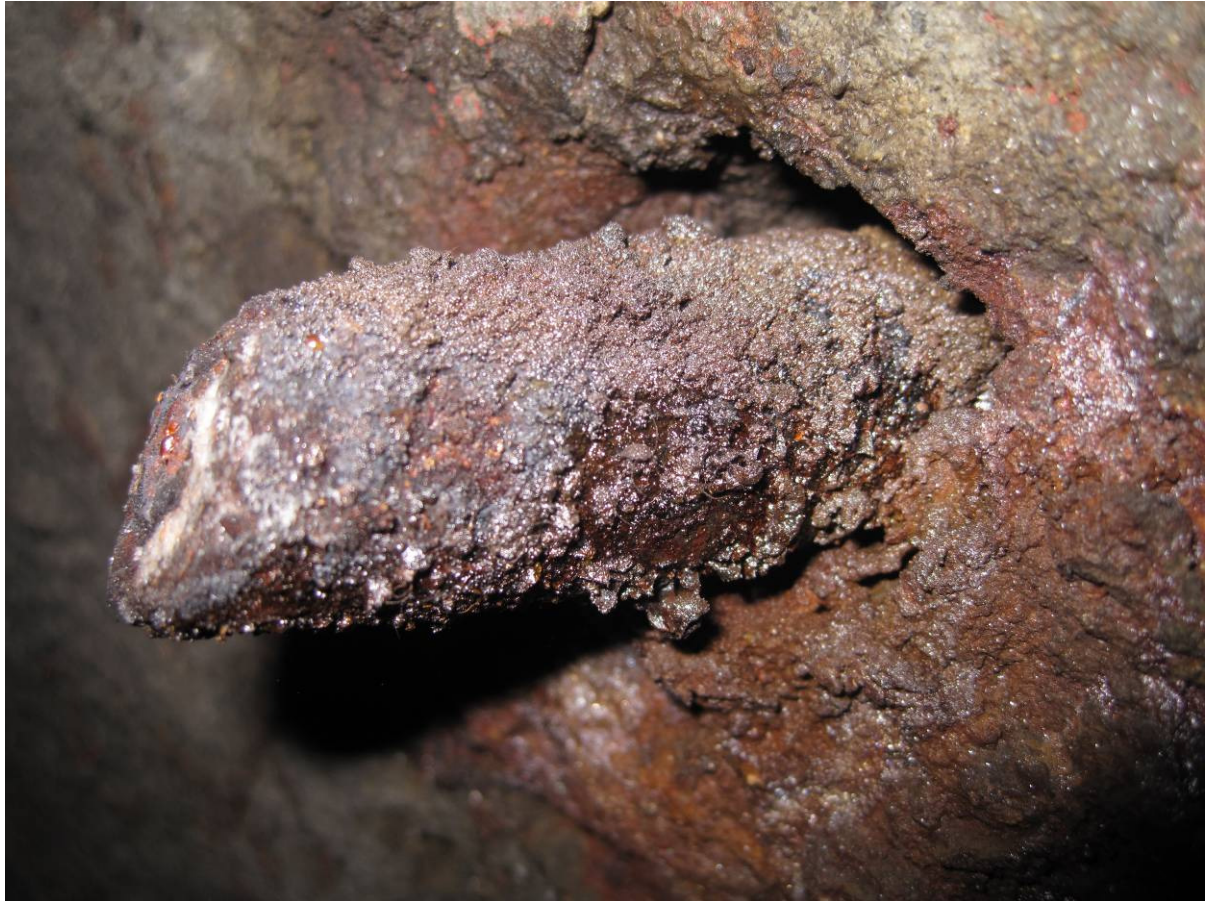
Figur 1.5-11 Bolt 7. Fullt innstøpt bolt uten skive

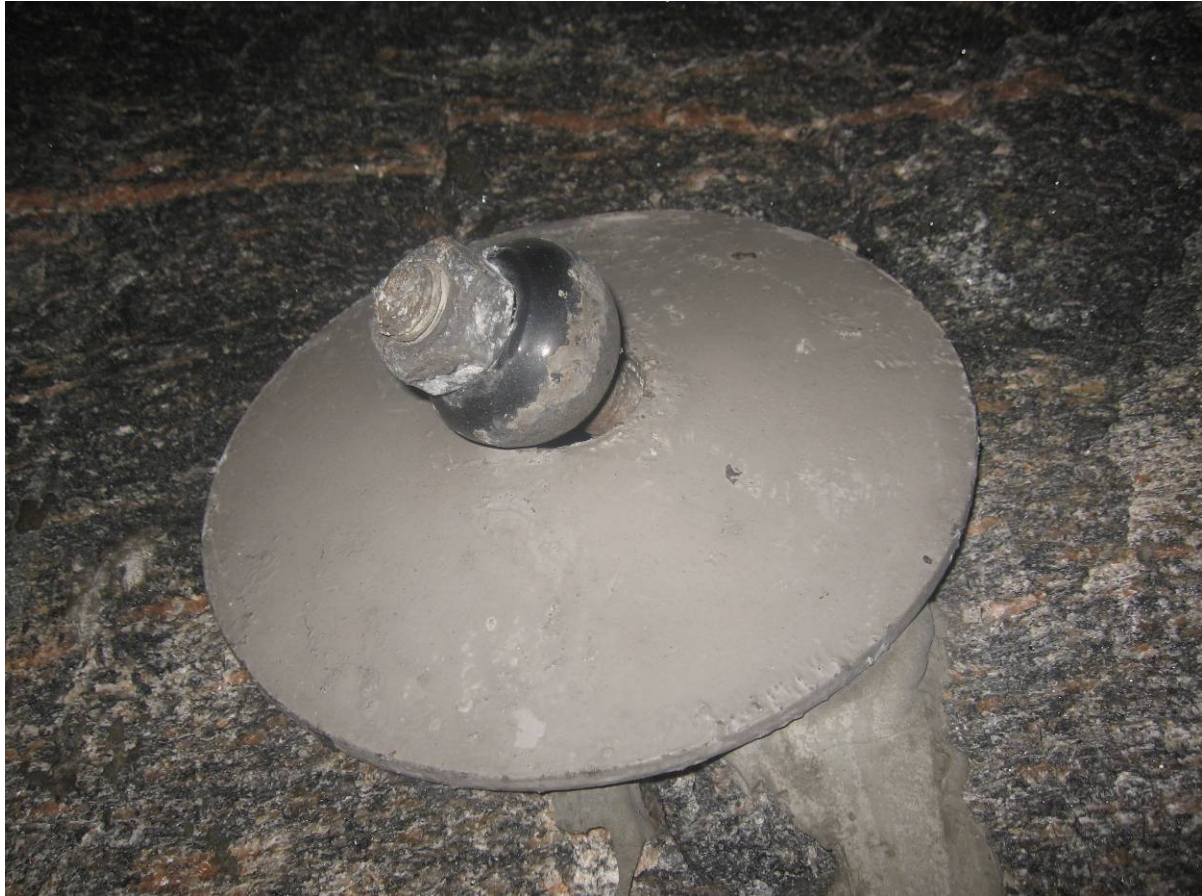
Figur 1.6-11 Bolt med dobbel korrosjonsbeskyttelse på skive, enkel beskyttelse på mutter/kule?

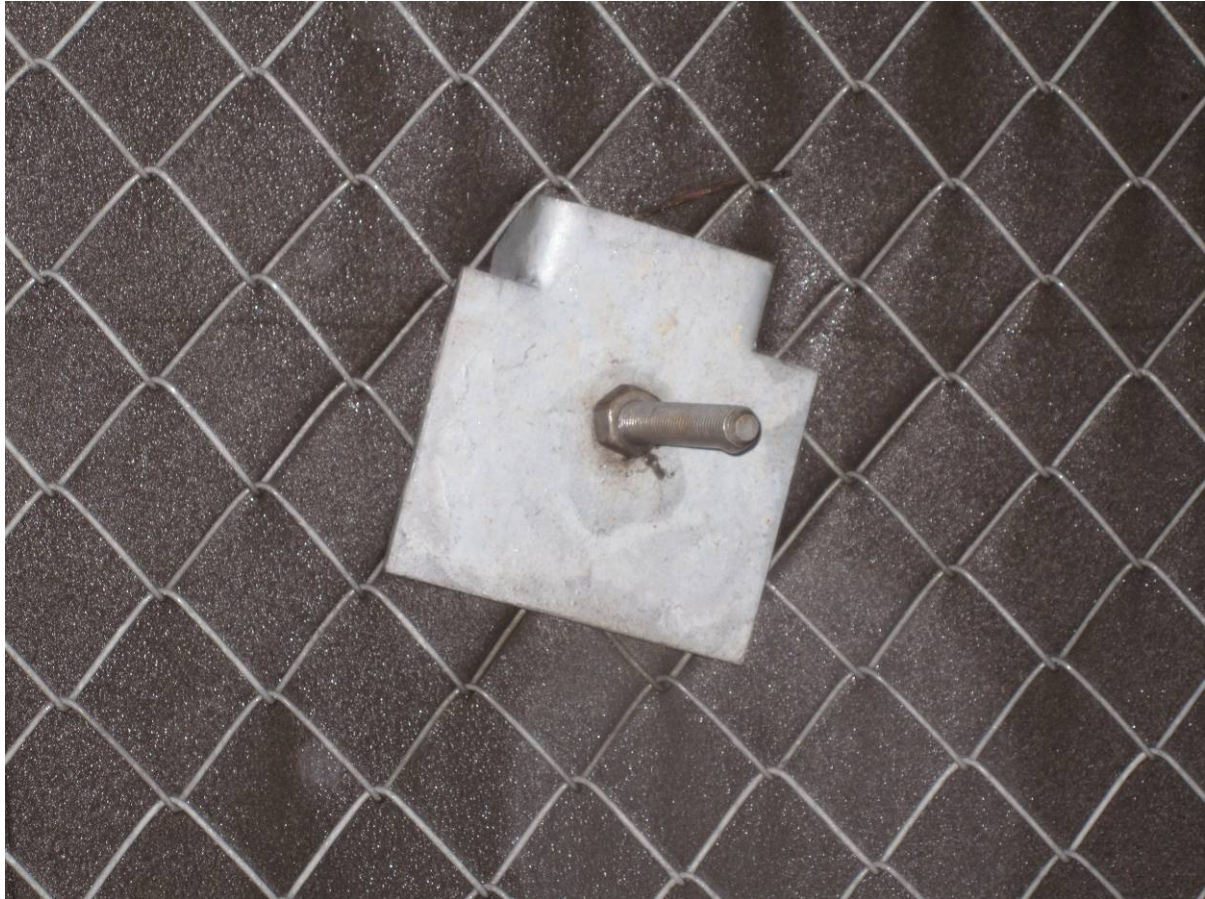
Figur 1.7-3 Festebolt og flettverksnett. Ingen misfarging

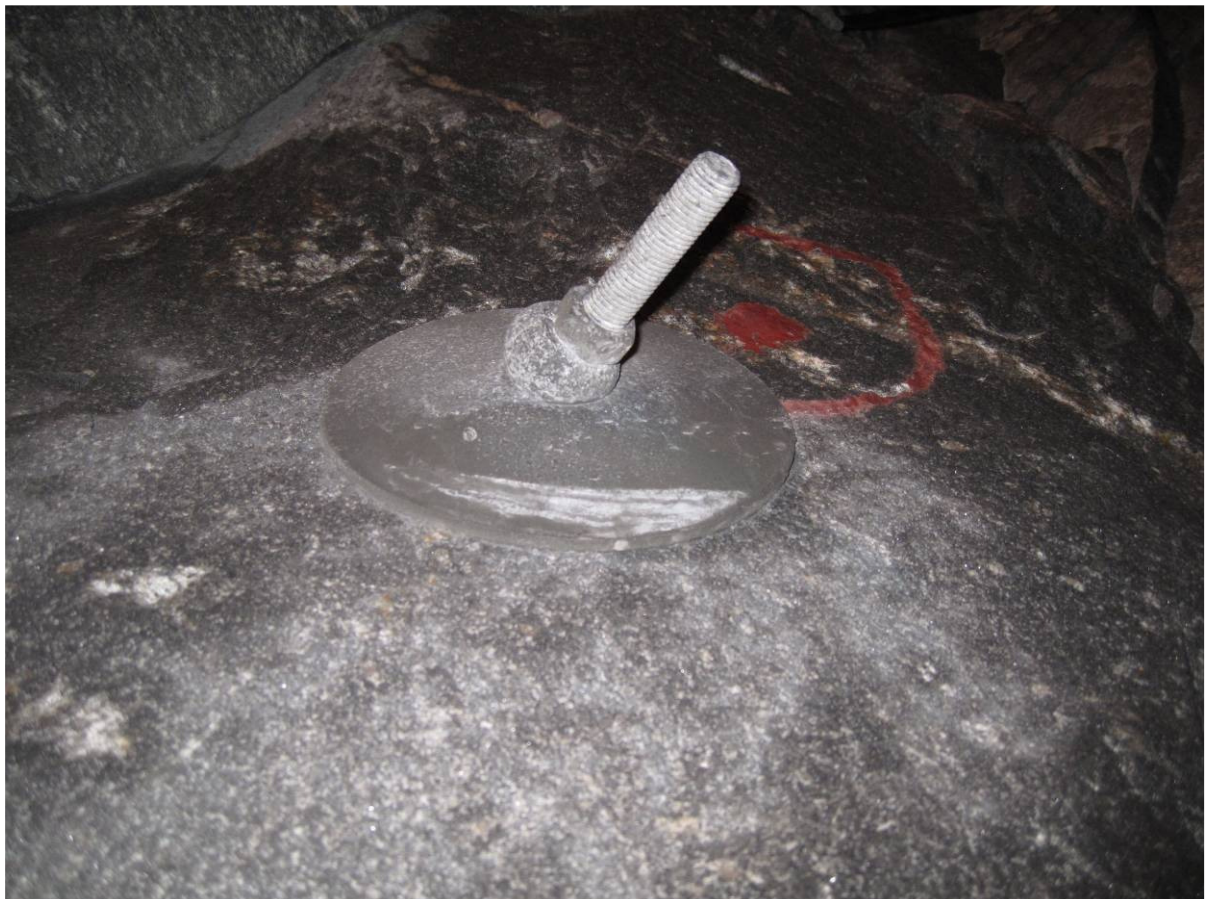
Figur 1.7-8 Ikke noe å se på bolter heller

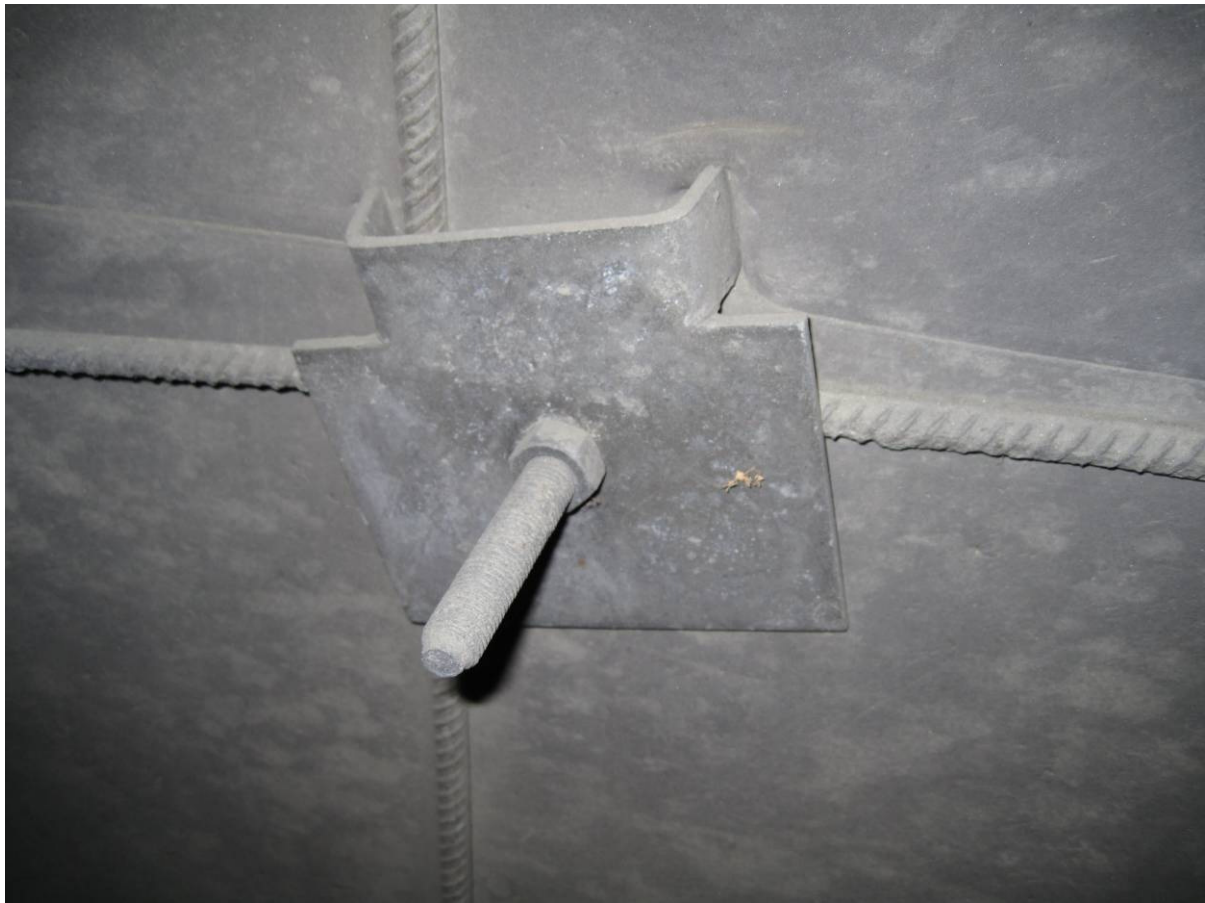
Figur 1.8-1 Festemateriell for vann- og frostsikring i portal

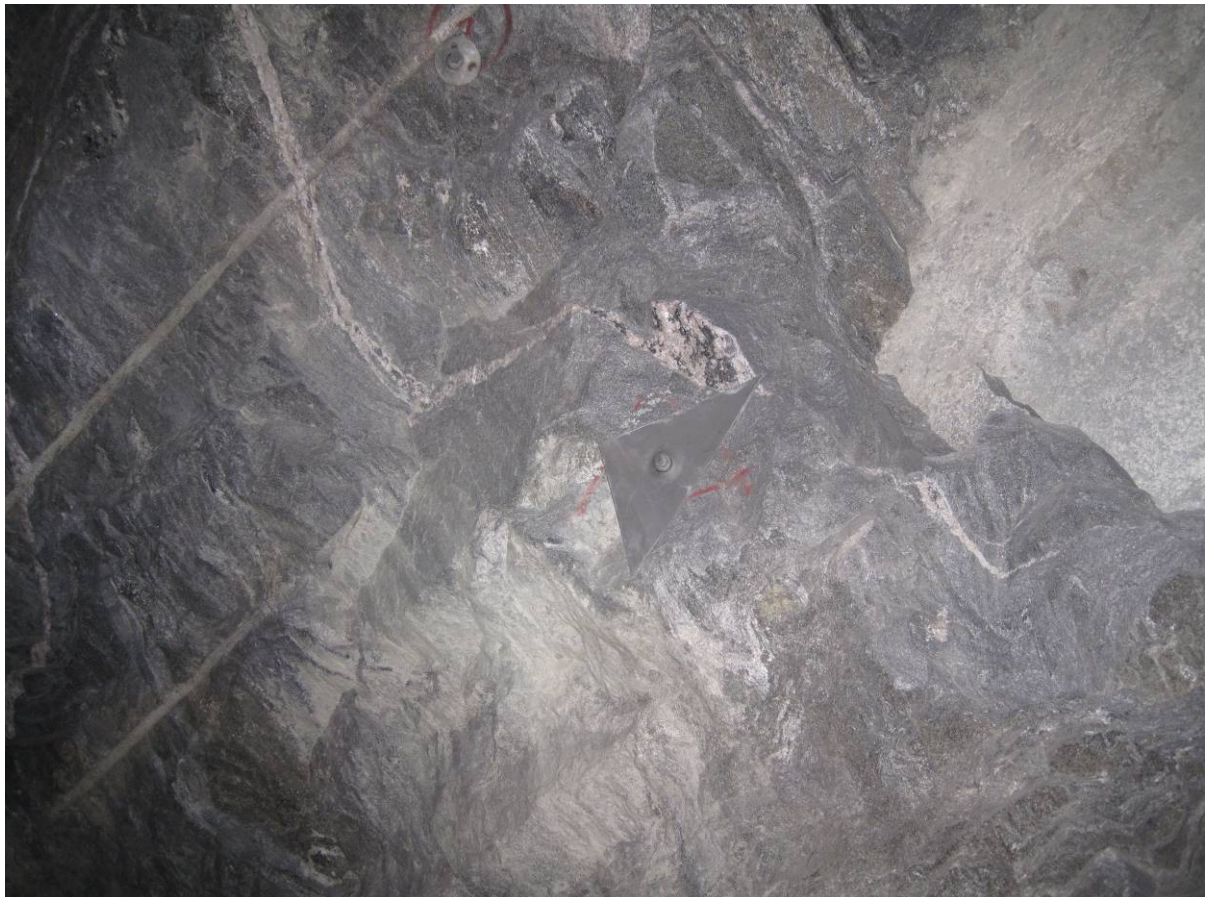
Figur 1.8-4 Tørt

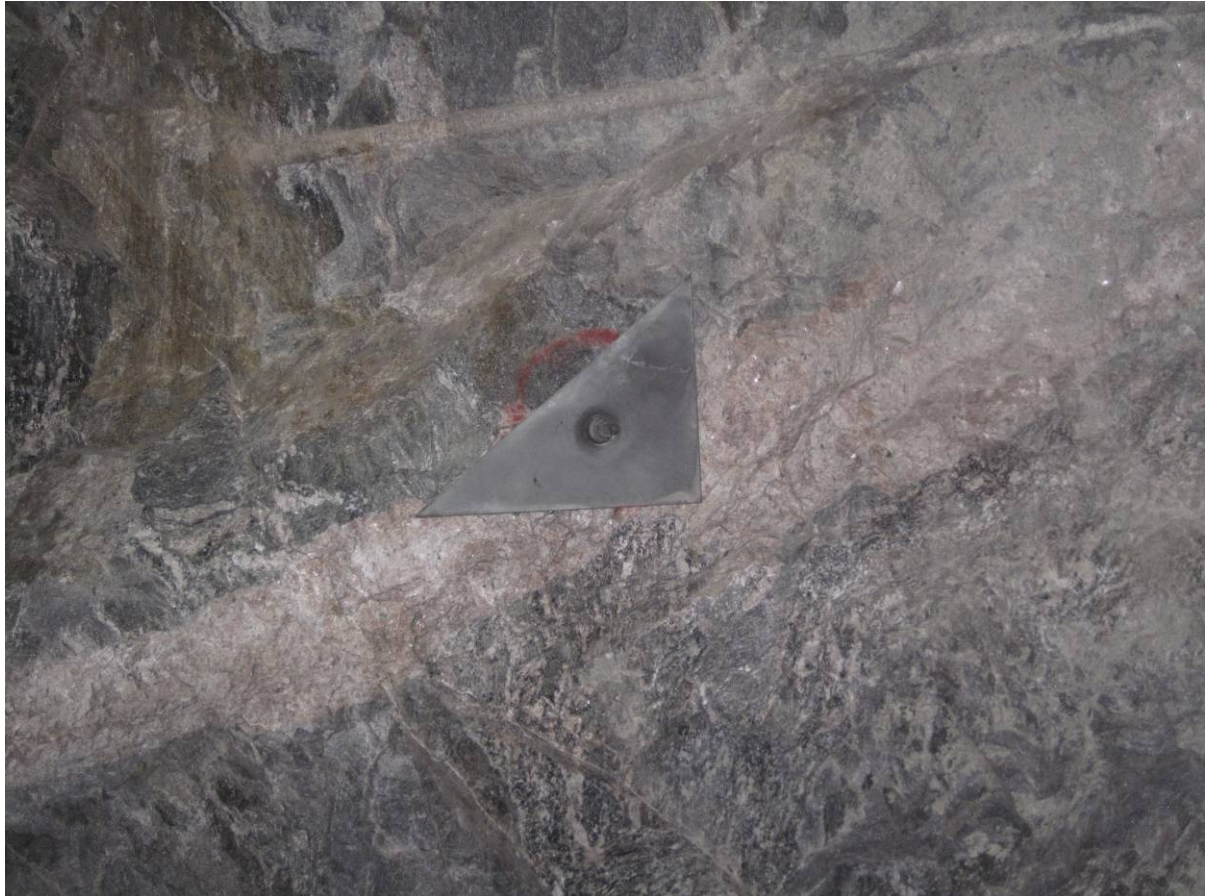
Figur 1.8-5 Ikke noe å se

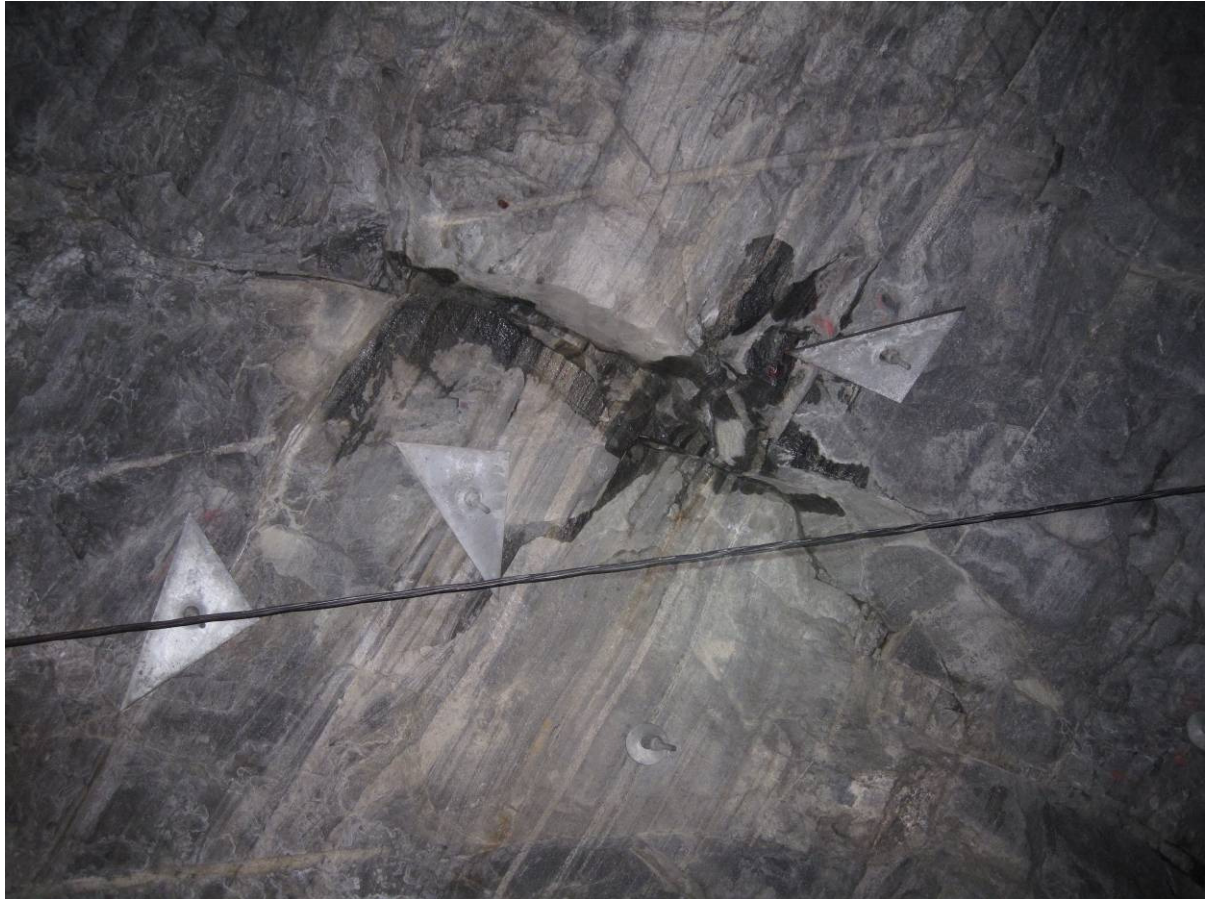
Figur 1.9-7 Spredt fukt – ingen misfarging av bolter

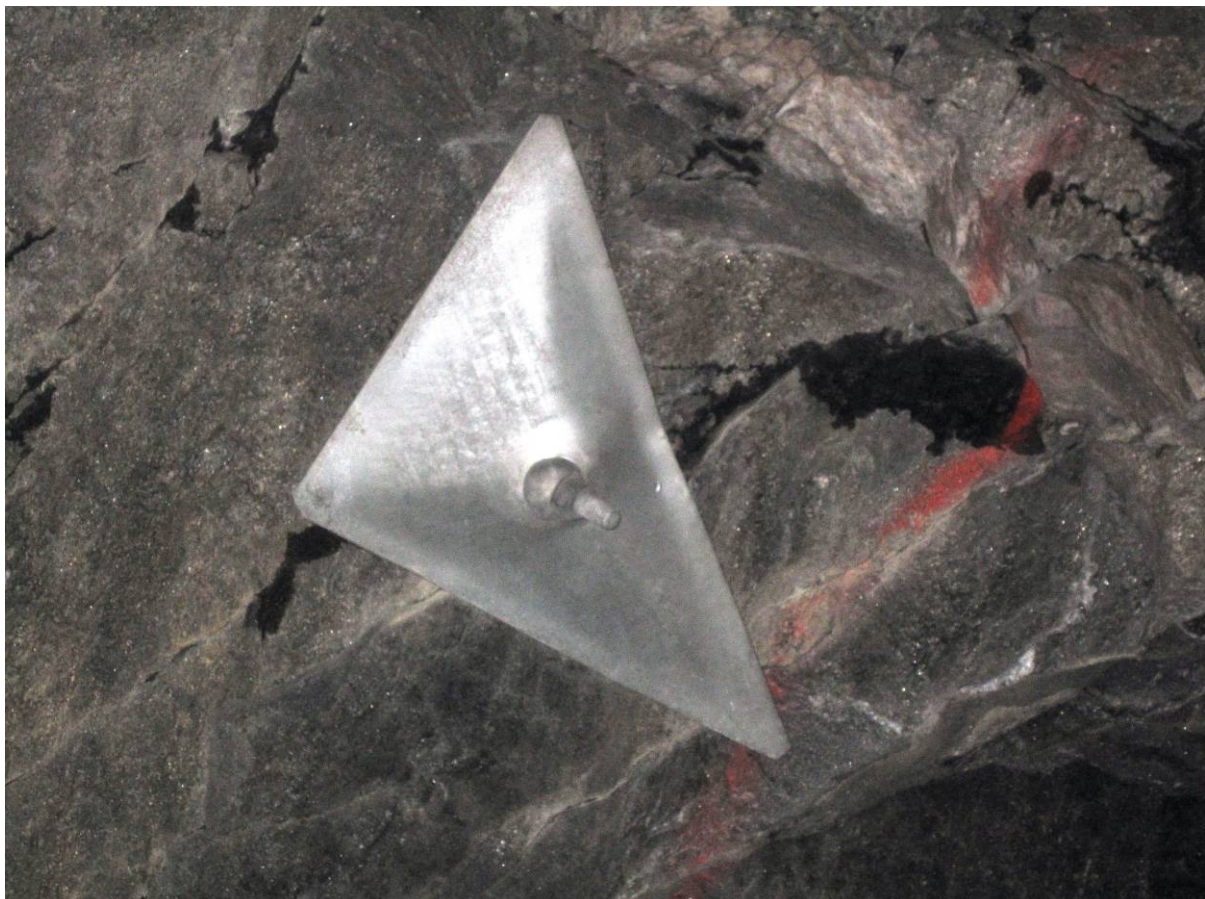
Figur 1.10-2 Ikke antydning til misfarging en gang

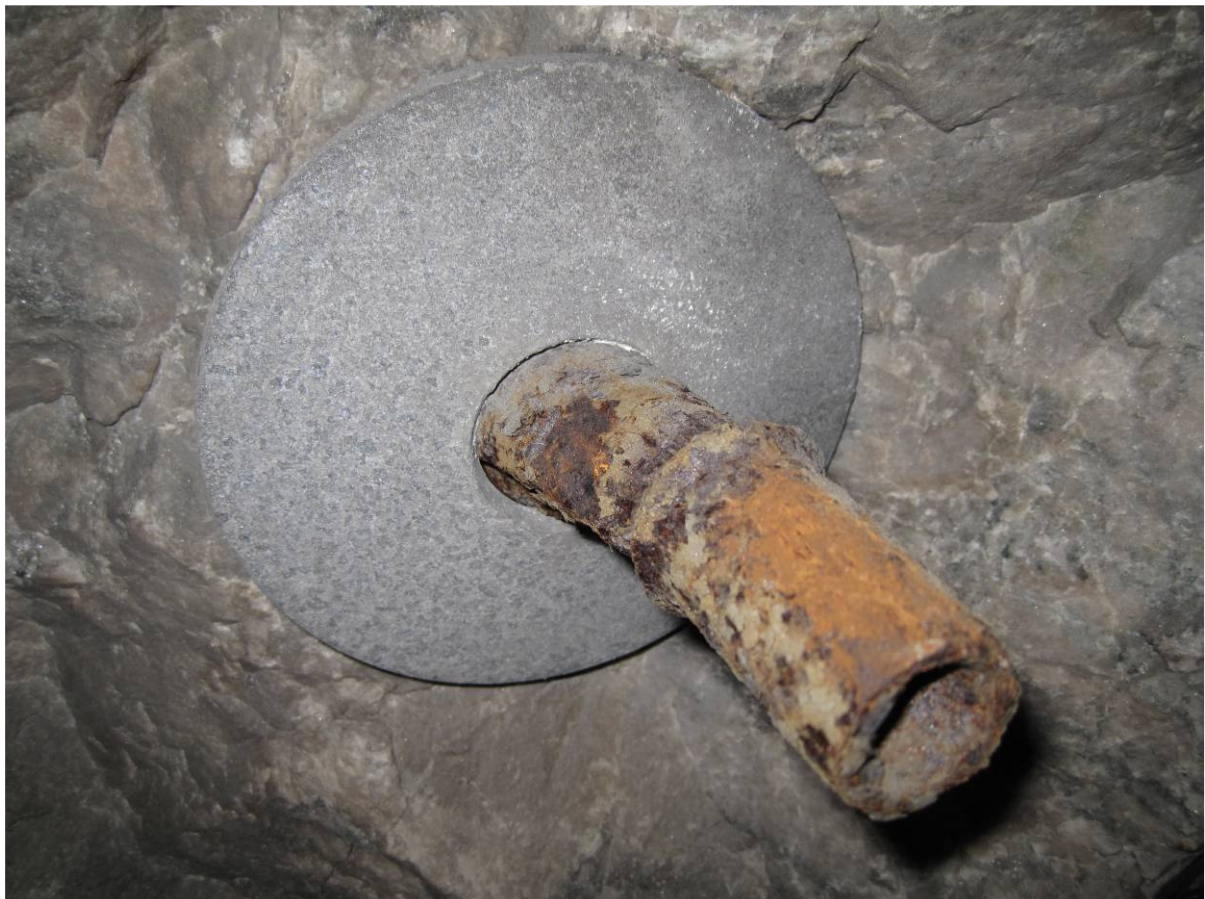
Figur 1.10-4 Swellexbolt 1 etter at løs korrosjon er fjernet med geologhammer

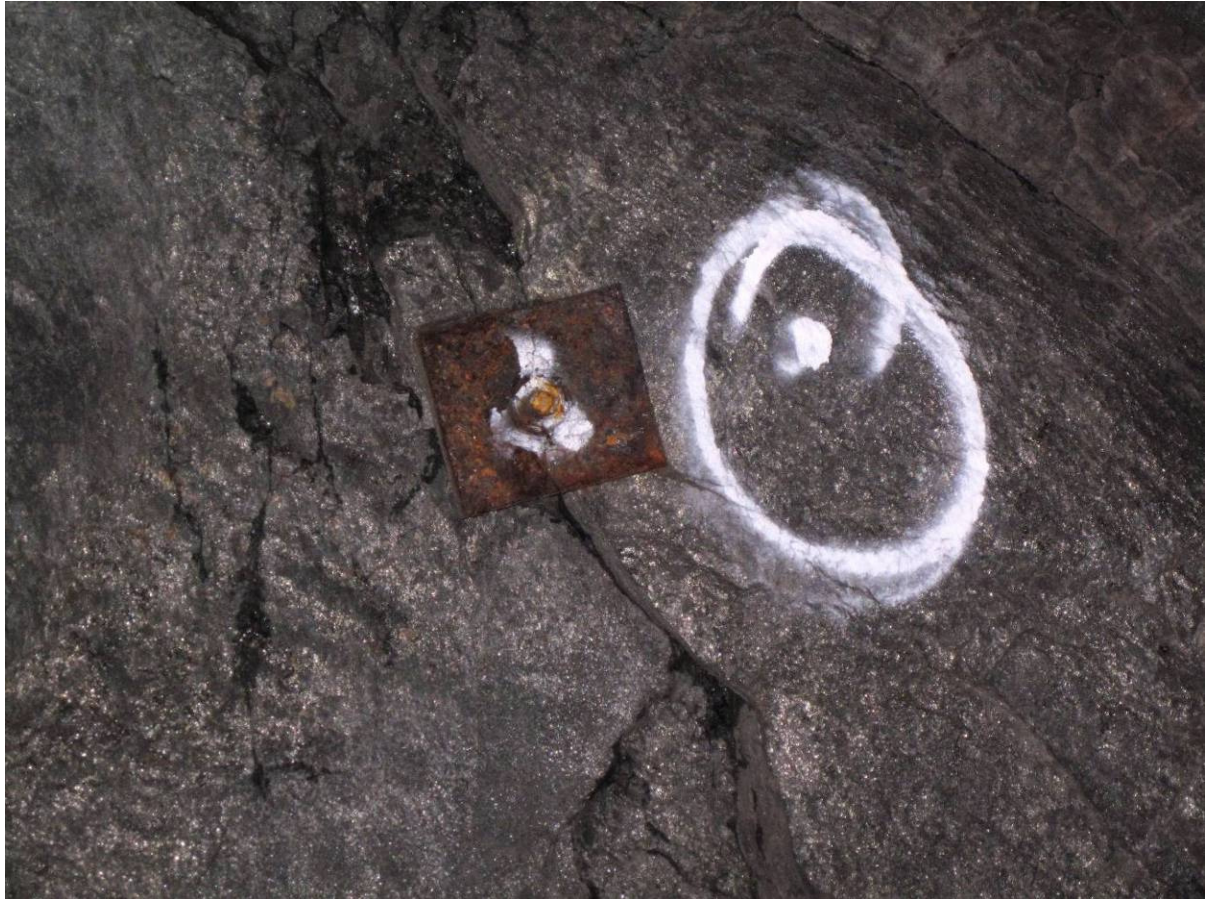
Figur 1.10-14 Gammel og ny bolt. Gammel bolt har vabler på rustoverflaten

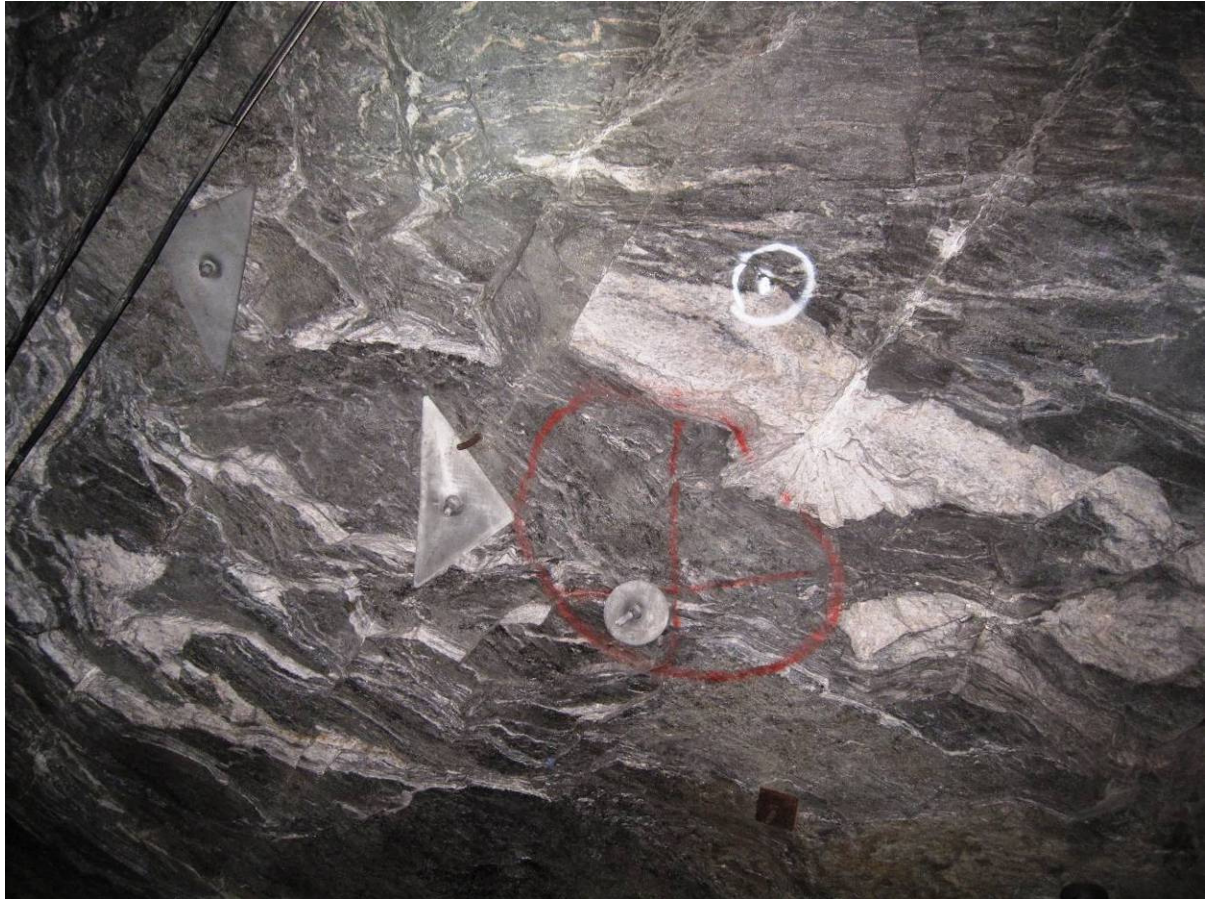
Figur 1.10-18 Gammel svartstålbolt, kraftig korrodert. Vanskelig å si omfanget. All sikring med svartstålbolter er gjort i heng

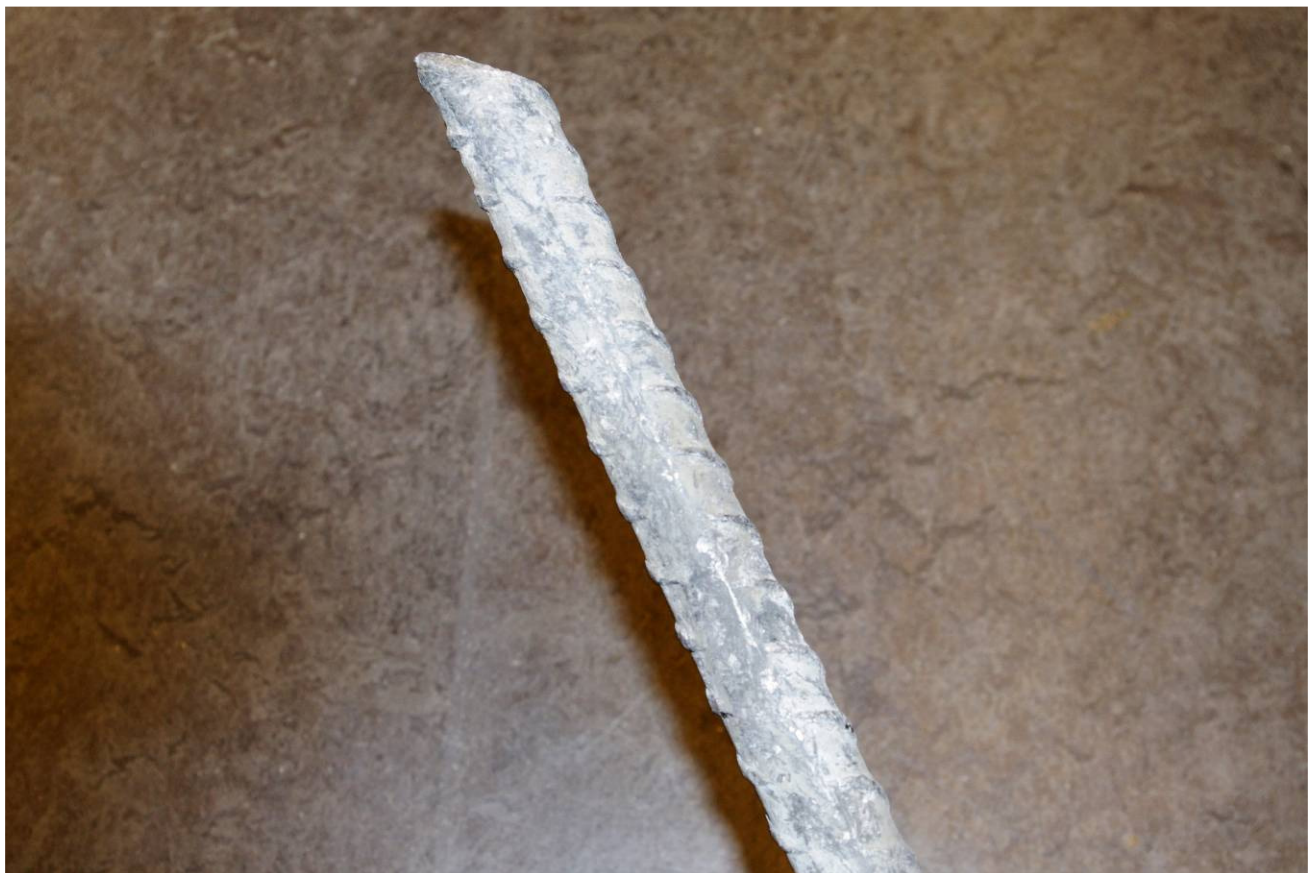
Figur 3.2-5 Frisprengt kamstålbolt med tynn mørtelfilm
